UNIVERSIDAD NACIONAL DE CAJAMARCA

PROGRAMA DE MAESTRÍA EN CIENCIAS

**RIESGO SÍSMICO EN ESTABLECIMIENTOS DE SALUD CATEGORÍA II-1
EN EL DISTRITO DE CAJAMARCA - 2024**

MENCIÓN: INGENIERÍA Y GERENCIA DE LA CONSTRUCCIÓN

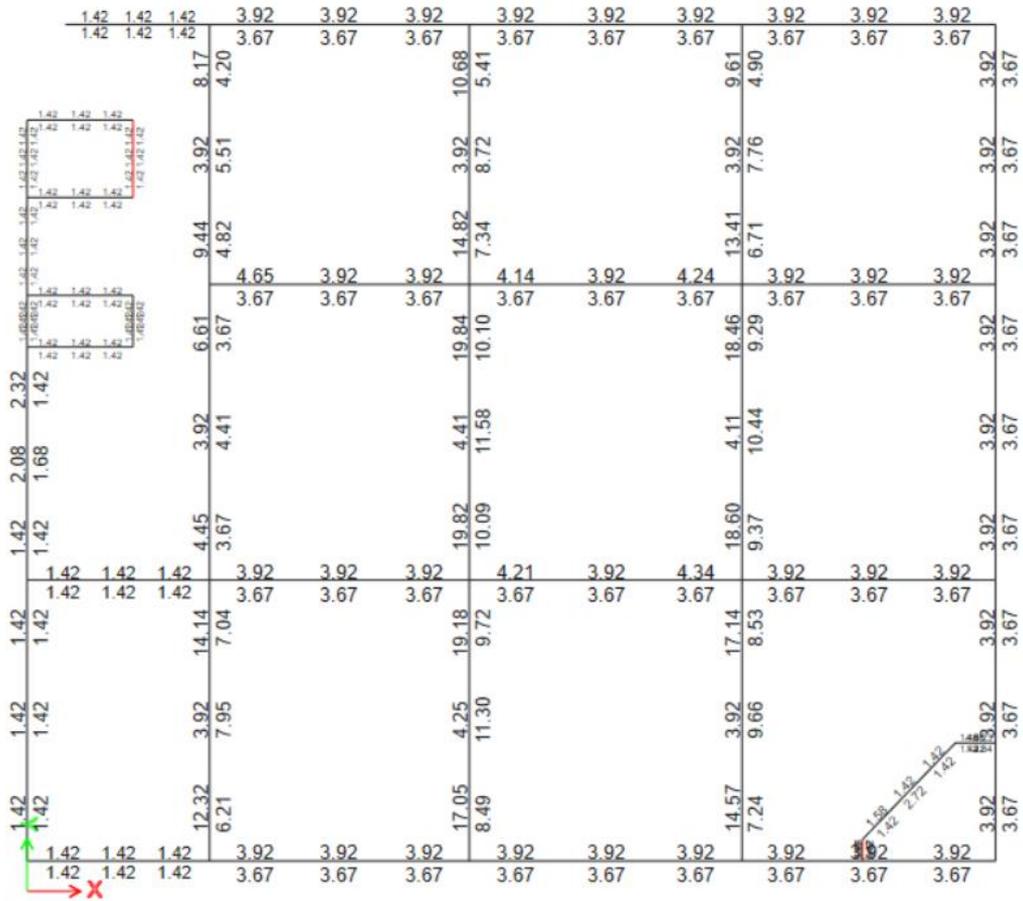
Figura 32. Verificación de los aceros de la clínica Limatambo II.

Nota: En la vista en planta se aprecia que la cantidad de acero requerido por el programa para que las vigas cumplan con un buen desempeño estructural tanto a momento positivo, momento negativo y cortante cumplen, lo cual demuestra que está bien estructurado. Lo mismo se ha comprobado en los 8 niveles restantes y también cumplen en su totalidad.

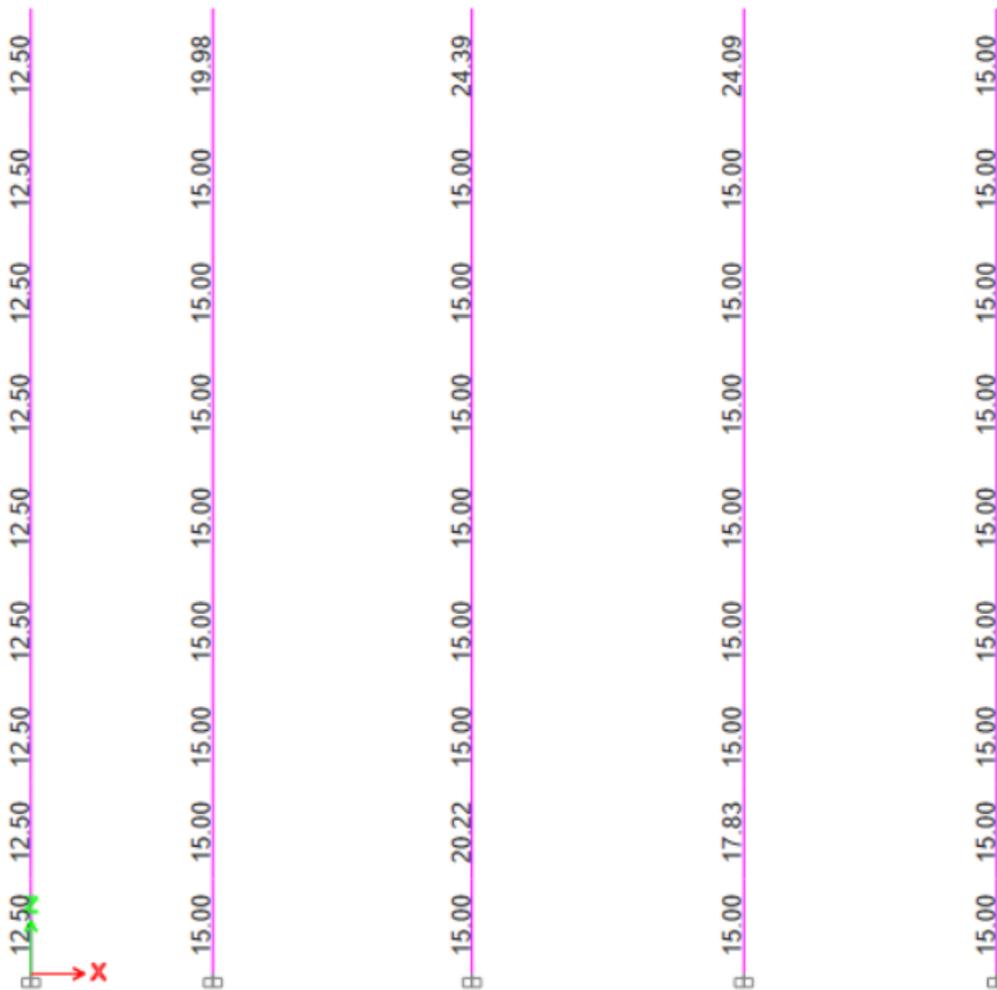
Figura 33. Cuantías de acero de la clínica Limatambo II.

Nota: Podemos ver que en un 98% los componentes denominados "Columnas estructurales" cumplen con la cuantía de acero requerida para un comportamiento adecuado ante un evento sísmico (1%).

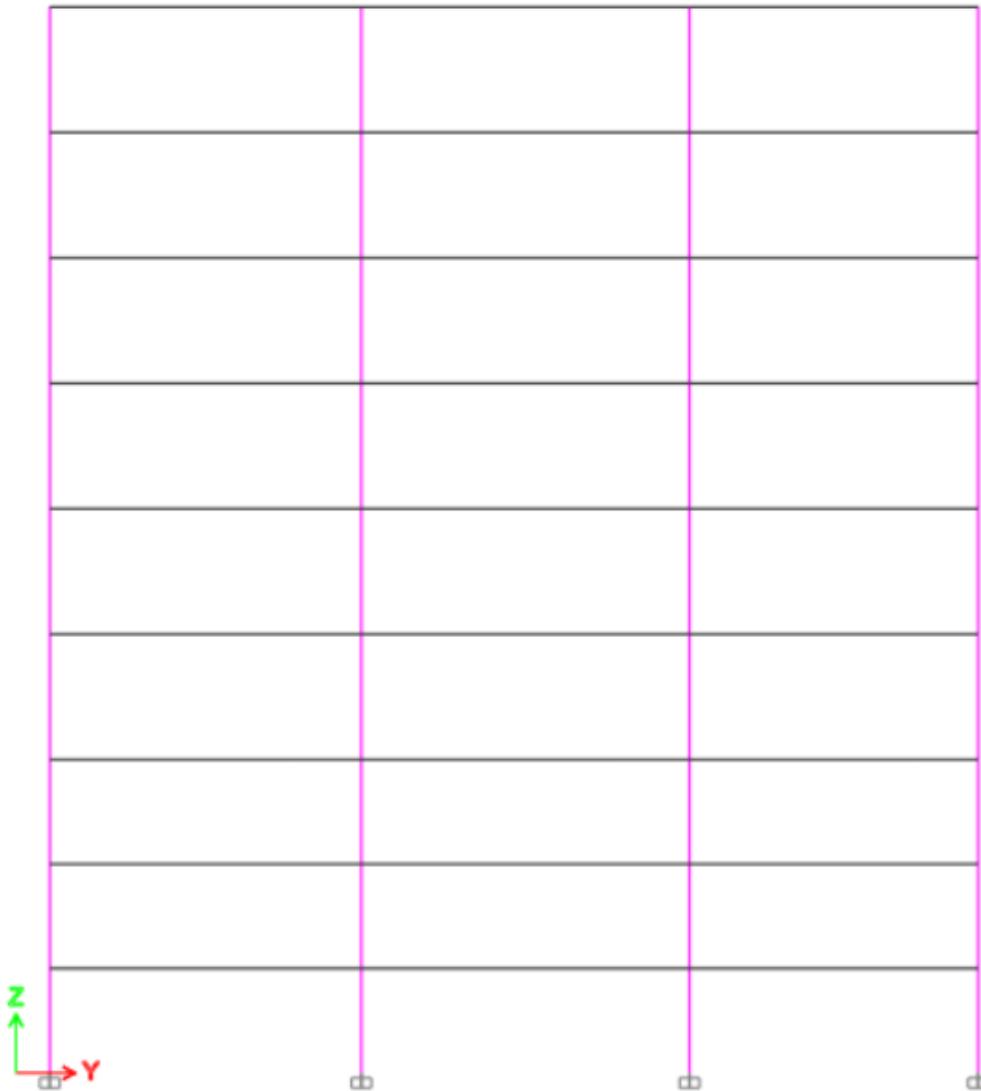
Figura 34. Diagramas de identificación de fallas de la clínica Limatambo II.

Nota: Podemos ver que en el corte G1-a tenemos una vista de las columnas, donde podemos apreciar las fallas (Identify All Failures) que tendría la edificación. Para el presente análisis no se han pintado de color rojo los frame, por lo que no se están presentando fallas en el sistema. Se ha repetido el mismo análisis para 33 vistas de corte, no logrando identificar fallas en las columnas, vigas.

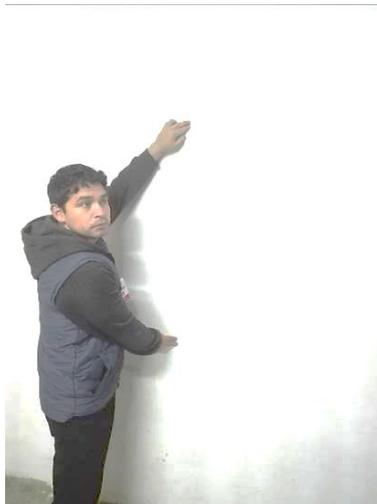
Figura 60. *Fotografía frontal de muro portante -Identificación de fisura en el sótano 2 de la clínica Limatambo II.*

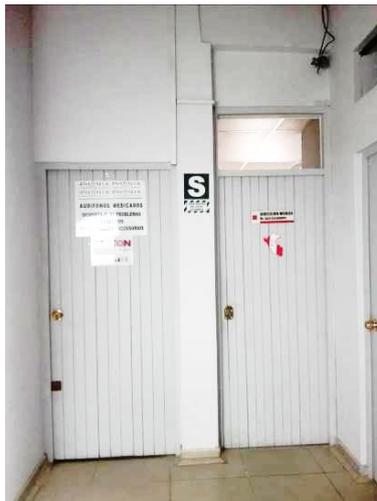
Figura 61. *Fotografía frontal de Columna Corta en clínica Limatambo II.*

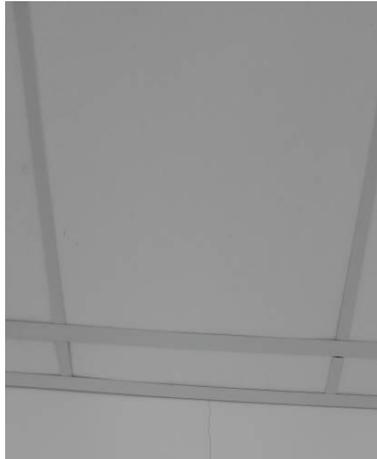
Se realizó la evaluación del falso cielo raso de dimensiones 0.60 x 0.60, compuesto por baldosas de fibra, suspendido por perfiles de aluminio en la mayoría de casos fijados a las paredes, largueros ensamblados a los perimetrales, y travesaños ensamblados. Se observa que existe evidencia de humedad y desprendimiento de algunas baldosas.

Figura 62. *Fotografía del estado de cielo raso clínica Limatambo I.*

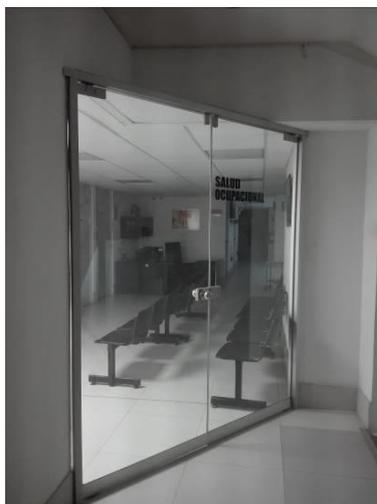
En la evaluación se observó que los marcos de las mamparas se encuentran deteriorados, en otros casos se encuentran deformado, asimismo los marcos de las mamparas de vidrio no se encuentran asegurados, por lo que puede romperse un número importante de vidrios ante un evento sísmico.

Figura 63. *Fotografía frontal de las mamparas de vidrio*

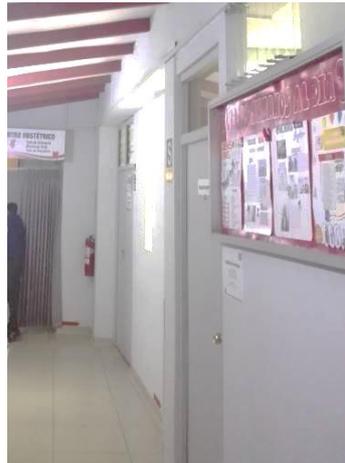
En la evaluación se observó que los marcos de las puertas se encuentran deteriorados, en otros casos se encuentran deformado, los marcos de las mamparas de vidrio no se encuentran asegurados, por lo que puede romperse un número importante de vidrios ante un evento sísmico.

En la figura se observa una leve deformación en los marcos de las puertas lo cual podría causar que dichas puertas no se abran ante la ocurrencia de un evento sísmico.

Figura 64. *Fotografía frontal de las puertas de la clínica Limatambo I*

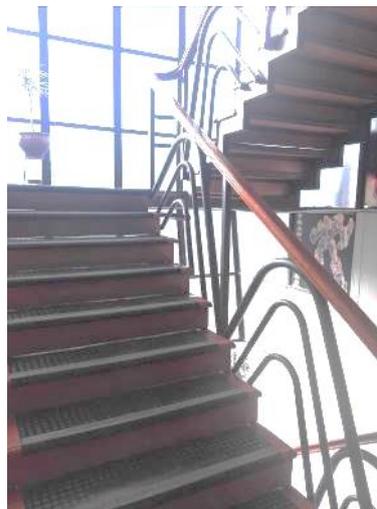
Figura 65. *Fotografía frontal de la escalera de acero y madera en la clínica Limatambo I.*

Nota: Se observa que las escaleras de la clínica Limatambo I presentan en su conformación madera la cual no se encuentra anclada correctamente al acero estructural donde recae, por lo cual representa un riesgo ya que ante la ocurrencia de un evento sísmico estas maderas se pueden salir de su lugar y provocar un accidente a las personas que laboran dentro de la clínica.

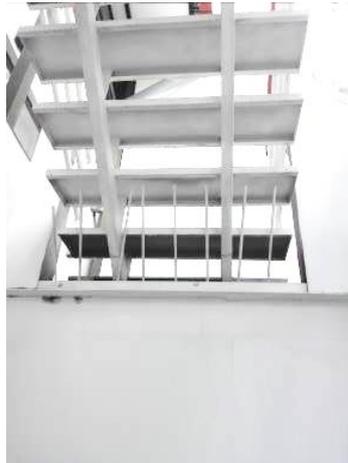
Figura 66. *Fotografía frontal de escalera de acero Clínica Limatambo II.*

Nota: Se observa que la Clínica Limatambo II presenta escaleras de acero las cuales han sido improvisadas y no cumplen con el ancho para que una persona con carga pueda transitar, asimismo no se encuentran ancladas al concreto por lo que se hacen vulnerables ante un evento sísmico.

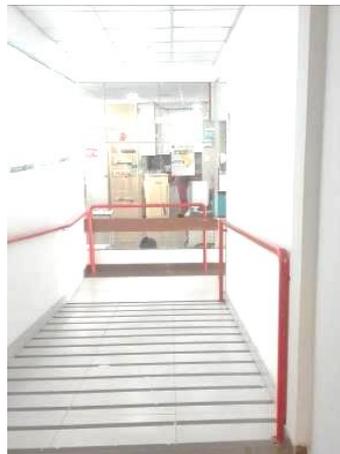
Figura 67. *Fotografía frontal de las rampas de acceso con material madera y triplay.*

Nota: La Clínica Limatambo II presenta como accesos unas rampas las cuales han sido fabricadas con madera y triplay revestido con cerámica, lo cual representa un riesgo latente.

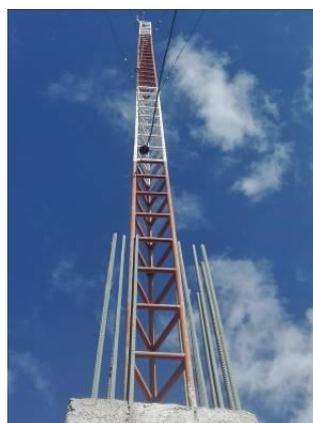
Figura 68. *Fotografía frontal de las cargas inadecuadas sobre Columnas.*

Nota: Se observa que sobre las columnas de concreto se han colocado antenas de altura considerable lo cual afecta con su movimiento ya que se encuentra anclada a la columna mediante placas de acero.

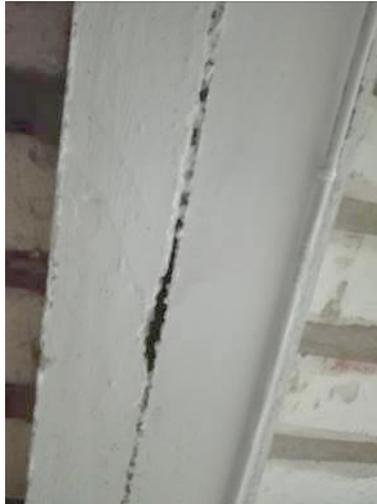
Figura 69. *Fotografía de la inspección de vigas.*

Nota: En la clínica Limatambo I se ha identificado una abertura de diámetro considerable en la viga lo cual se evaluará con el asesor para calificar con juicio de experto como afecta este defecto al comportamiento estructural de la edificación.

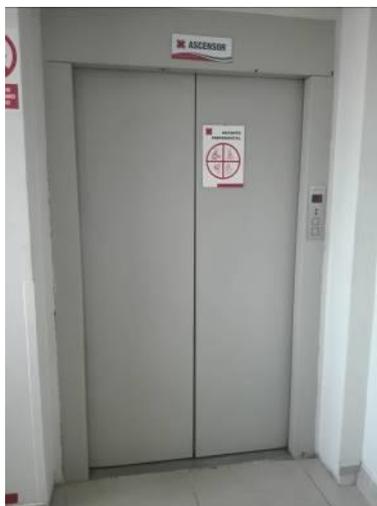
Figura 70. *Fotografía de la inspección de Ascensores y placas.*

Nota: Al inspeccionar los Ascensores y placas se han detectado fisuras de muros de los ascensores.

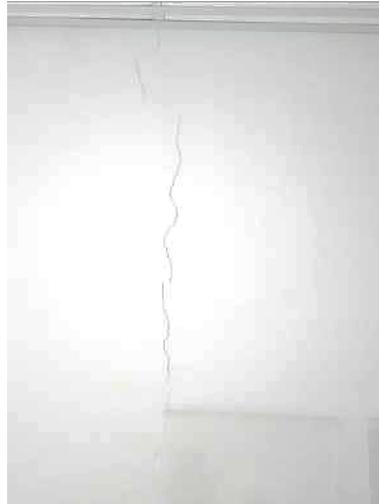
Figura 71. *Fotografía de la inspección de muros no estructurales.*

Nota: Al realizar la inspección de los muros se observa fisuras verticales en los mismos de diámetro considerable, los cuales hacen vulnerables a dichos componentes. Las fisuras en los muros no sólo se muestran en las partes centrales de los mismos sino también se han identificado fisuras esquineras de diámetro considerable.

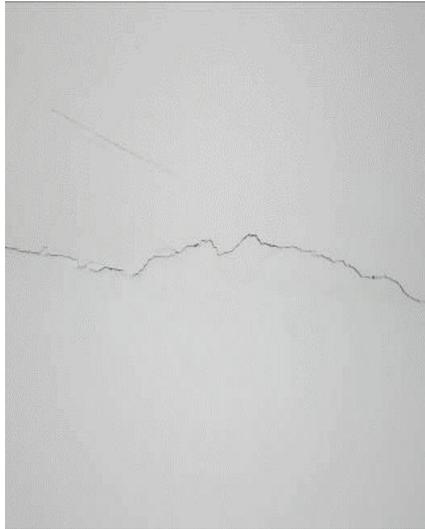
Figura 73. *Fotografía de la inspección de muros no estructurales.*

Nota: Asimismo, se observa fisuras horizontales en los muros las cuales han alcanzado un diámetro considerable.

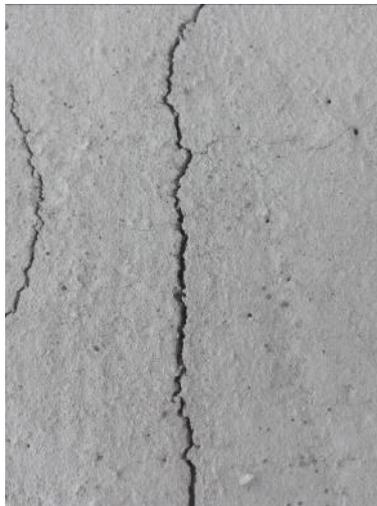
Figura 74. *Inspección de techos.*

Nota: Al inspeccionar las losas de los techos se observan fisuras de diámetro muy considerable las cuales se manifiestan en grandes cantidades.
