# UNIVERSIDAD NACIONAL DE CAJAMARCA FACULTAD DE INGENIERÍA

"ANÁLISIS PATOLÓGICO CON FINES DE REHABILITACIÓN DE LA CASONA UBICADA EN JR. TARAPACÁ N°535 EN LA CIUDAD DE CAJAMARCA, 2024"

**Bach. JHON GITLER COTRINA TANTALEAN**

2025

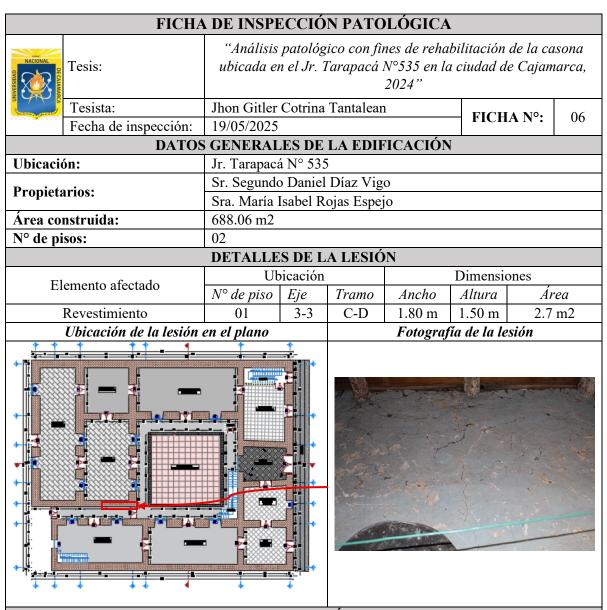
♣ Se observan fisuras en forma de telaraña o mapeo, de diferente longitud y grosor, distribuidas en toda la superficie, lo cual está ocasionando leves desprendimientos del revoque y pintura dejando expuesto al adobe.

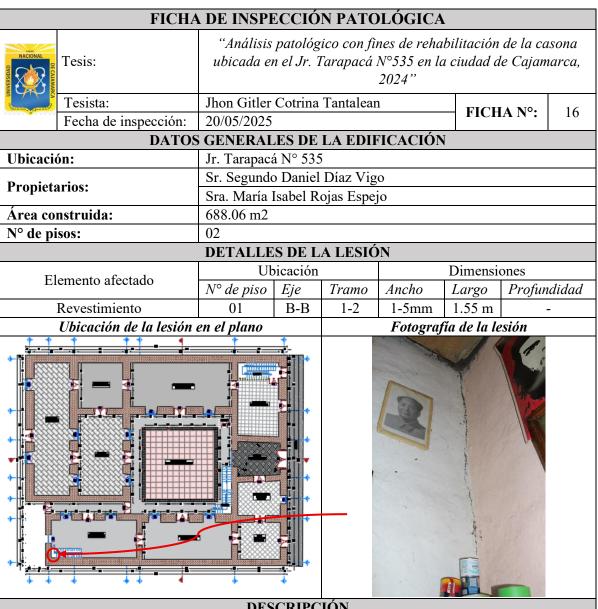
Se observa una fisura estructural longitudinal bien pronunciada en la unión de dos muros en esquina que se extiende desde cielorraso hasta un nivel medio de la pared.

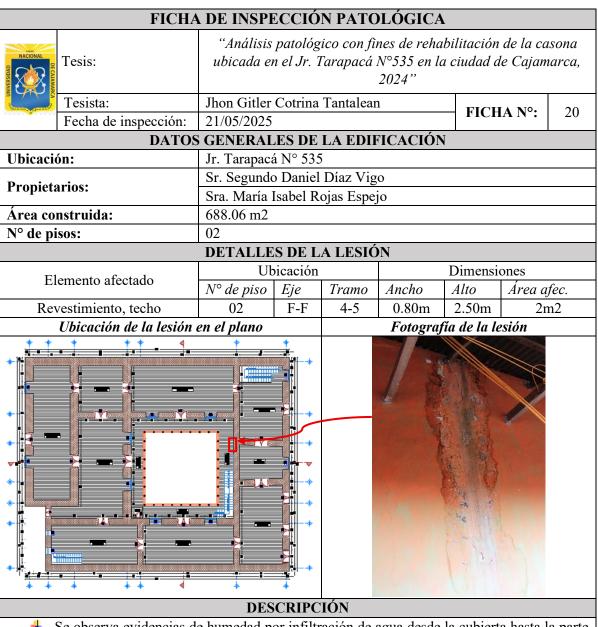
♣ Se observa evidencias de humedad por infiltración de agua desde la cubierta hasta la parte media de la pared lo cual ha generado manchas de humedad en forma vertical, eflorescencias, desprendimiento de pintura, degradación de revoque, oscurecimiento y decoloración del revestimiento.

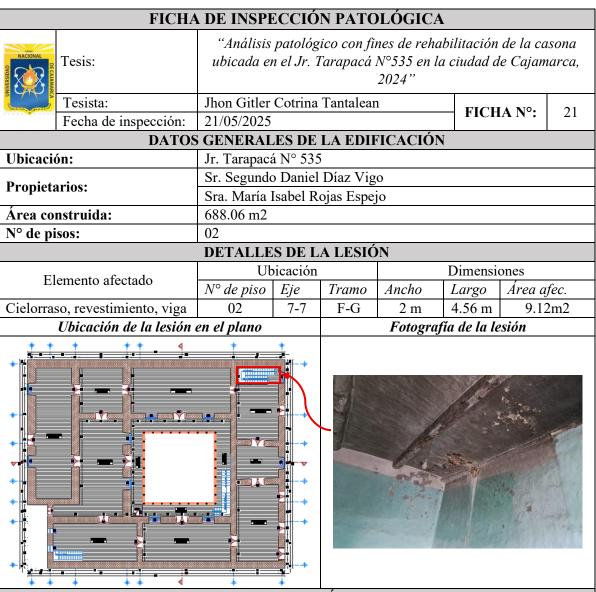
♣ Se observa una evidente filtración de agua en la esquina superior de la habitación, proveniente del techo, esto ha causado el desprendimiento del revestimiento, la presencia de manchas de humedad, eflorescencias salinas y deterioro de las vigas de madera, también se nota oscurecimiento del cielorraso.

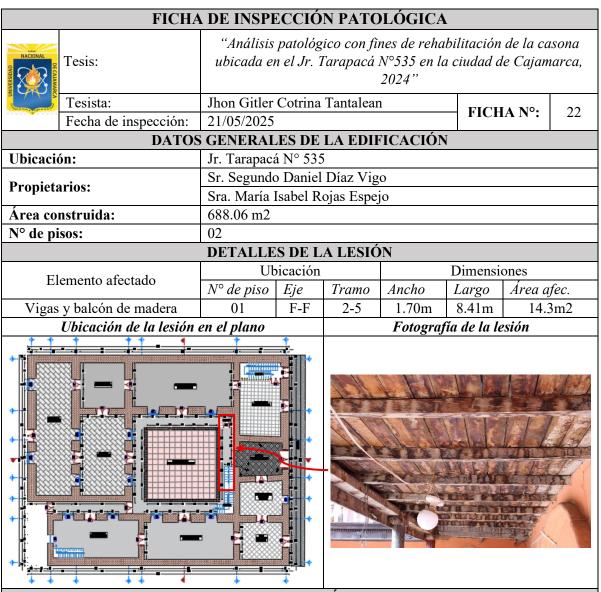
♣ Se observa una degradación por humedad y ataques biológicos como hongos y moho, afectando considerablemente a vigas y entablado del balcón. También se visualiza una pérdida de integridad superficial de la madera con aparente pudrición y delaminación, todo esto por posibles filtraciones desde el techo.

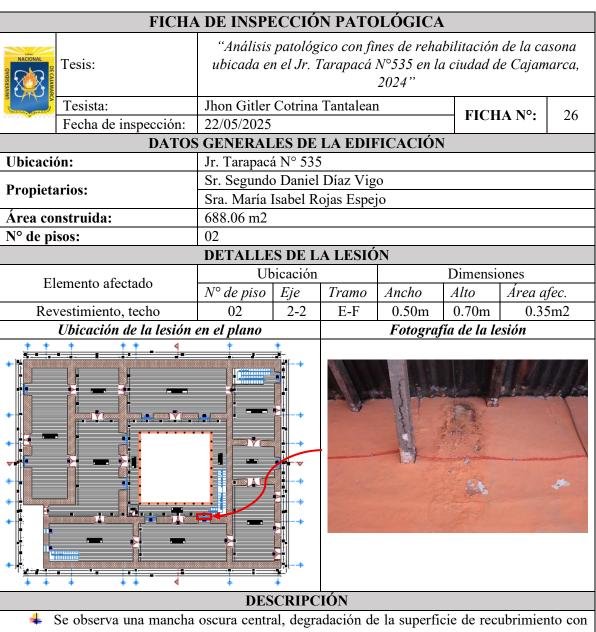
♣ Se observa una mancha oscura central, degradación de la superficie de recubrimiento con leves desprendimientos desde la cubierta hacia la parte baja del muro, lo cual es producido por posibles filtraciones de agua de lluvia.

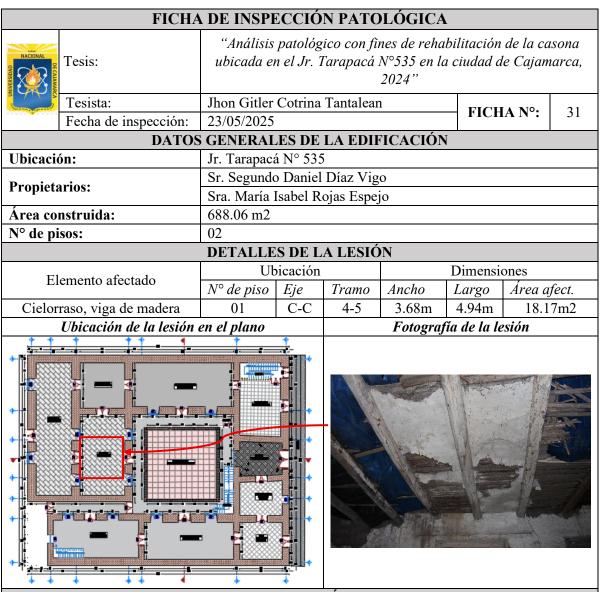
♣ Se observa el desprendimiento y pérdida de barro el cual ha servido como revestimiento del cielorraso lo cual indica presencia de agua, se visualiza también degradación de madera posiblemente por ataques de xilófagos o pudrición.
