UNIVERSIDAD NACIONAL DE CAJAMARCA

DEFECTOS CONSTRUCTIVOS EN VIVIENDAS DE ALBAÑILERÍA CONFINADA -
ZONA URBANA DEL DISTRITO DE JESÚS, 2024 Y ALTERNATIVA DE SOLUCIÓN

TESIS PARA OPTAR EL GRADO DE INGENIERO CIVIL

Cajamarca, 2025

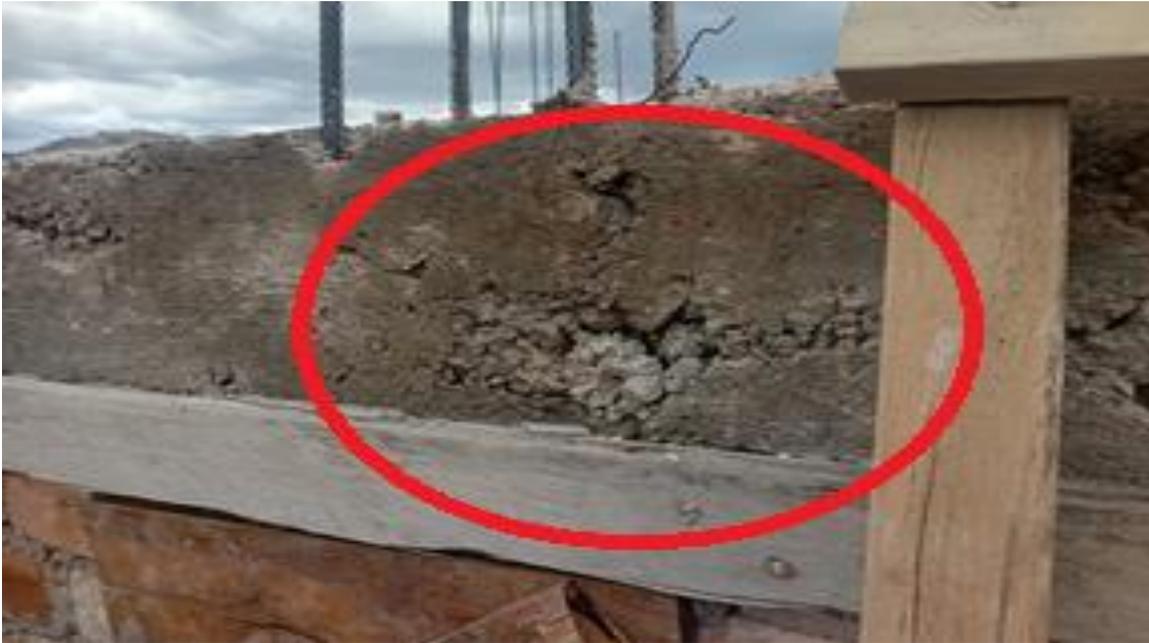
Cangrejas en elementos estructural

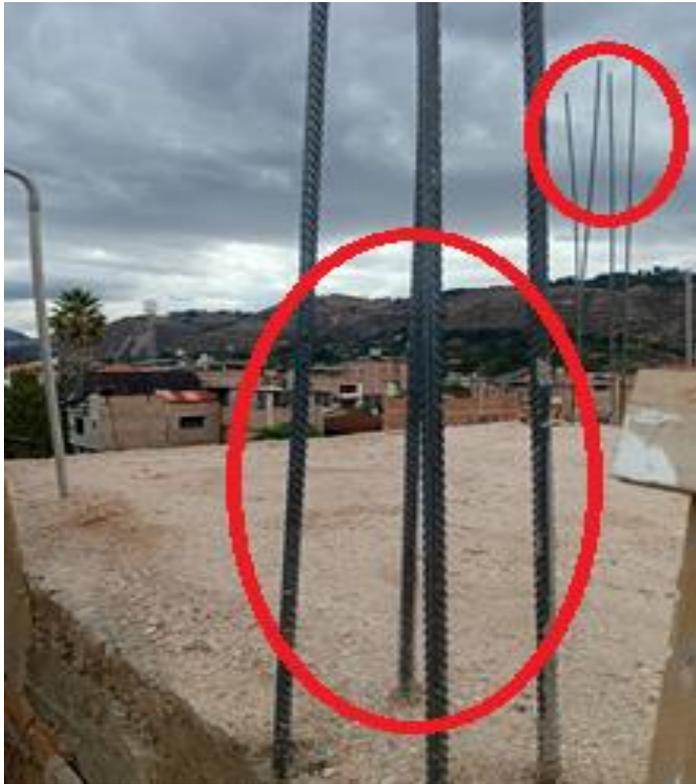
Cuando la construcción se interrumpe parcialmente, no suele prestarse la debida atención a la protección del acero de refuerzo, el cual queda expuesto a la intemperie. Este problema es frecuente en losas y columnas, especialmente cuando, por limitaciones económicas, el techado se ejecuta de manera progresiva a lo largo de varios años. En tales casos, los pobladores dejan el acero descubierto con la intención de empalmarlo en etapas posteriores. Asimismo, esta situación puede deberse a un recubrimiento inadecuado del acero durante el vaciado del concreto (Mosqueira y Tarque, 2005).

Acero de refuerzo expuesto – Caso 1

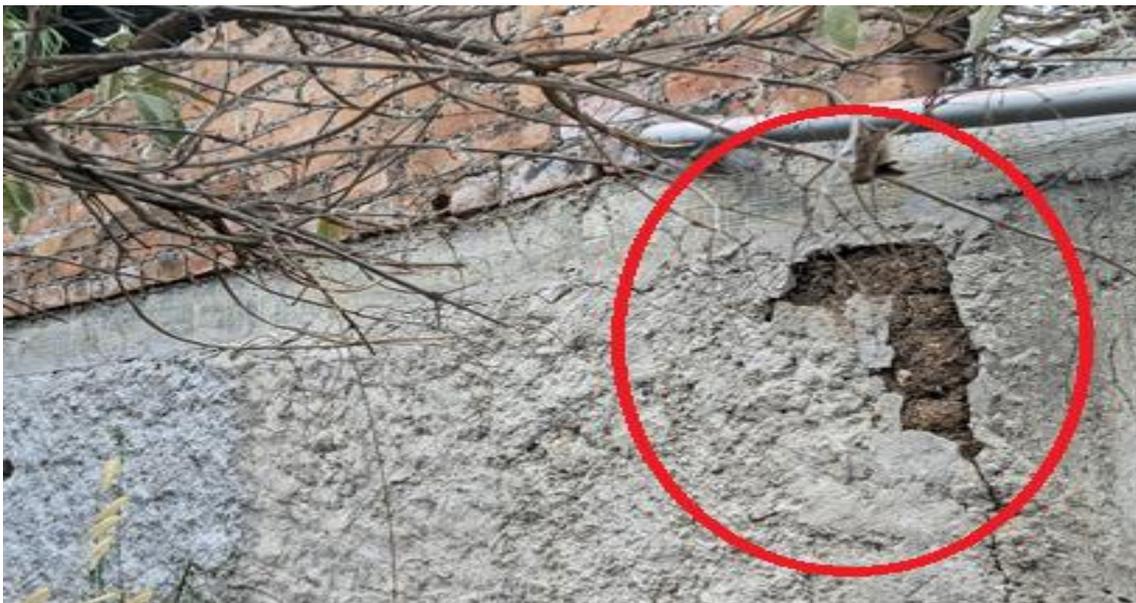
Muro constituido con adobe y ladrillo de arcilla

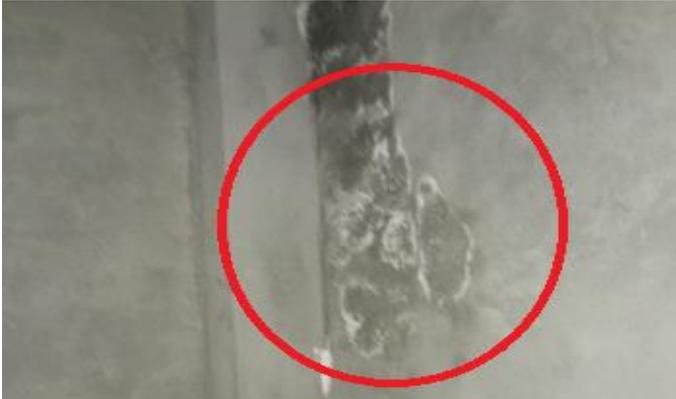
Muro con eflorescencia

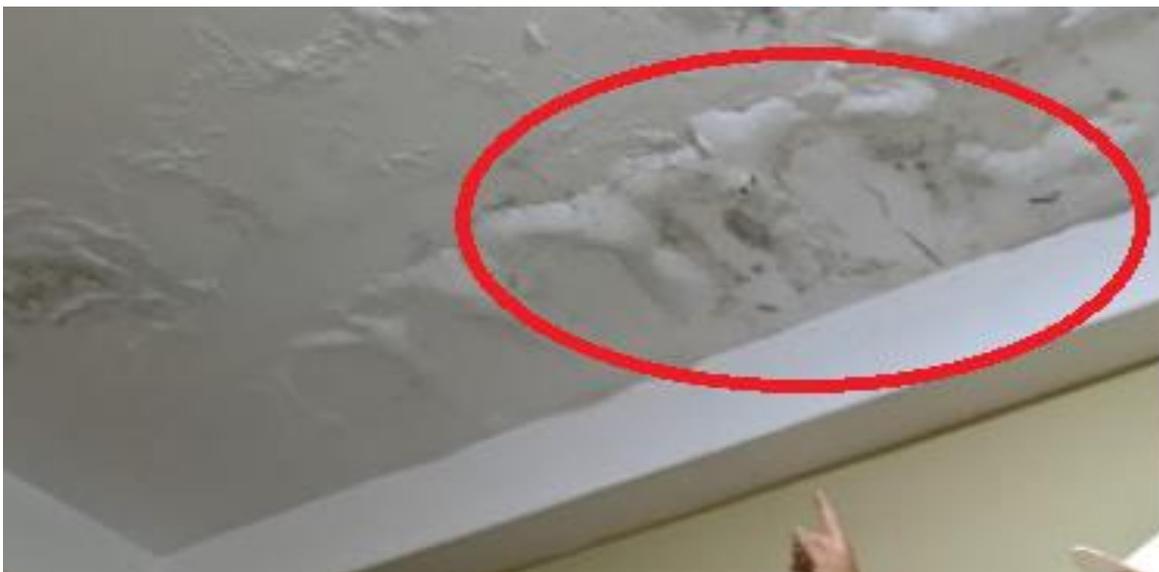
La humedad presente en muros y losas suele estar asociada al deterioro o colapso de las instalaciones sanitarias, lo que provoca filtraciones en las áreas por donde atraviesan las tuberías. Este inconveniente se manifiesta con mayor frecuencia en zonas cercanas a los baños, donde las conexiones de agua y desagüe son más recurrentes (Mosqueira y Tarque, 2005).

Losa con presencia de humedad

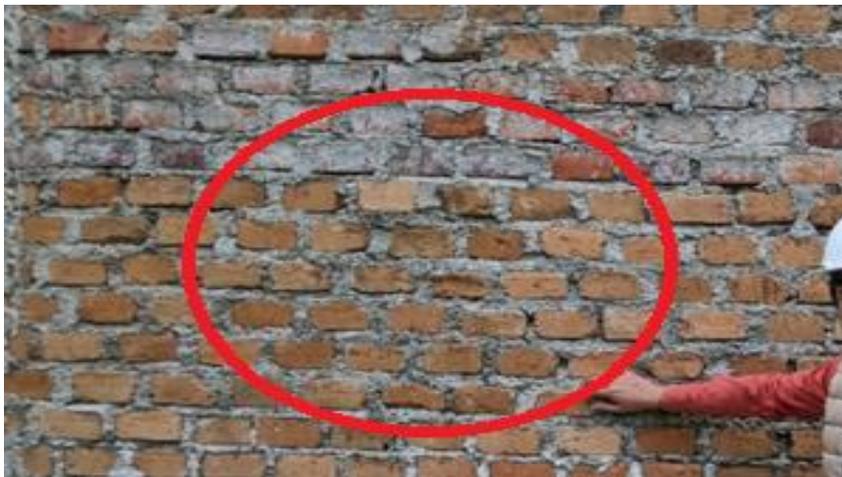
En la construcción de viviendas informales se suele utilizar ladrillos de elaboración artesanal, fabricados por trabajadores sin capacitación técnica y sometidos a un proceso de cocción irregular. Como resultado, estas unidades presentan dimensiones no uniformes y una resistencia mecánica reducida, lo que afecta la calidad estructural de las edificaciones (Mosqueira y Tarque, 2005).

Ladrillos de baja calidad

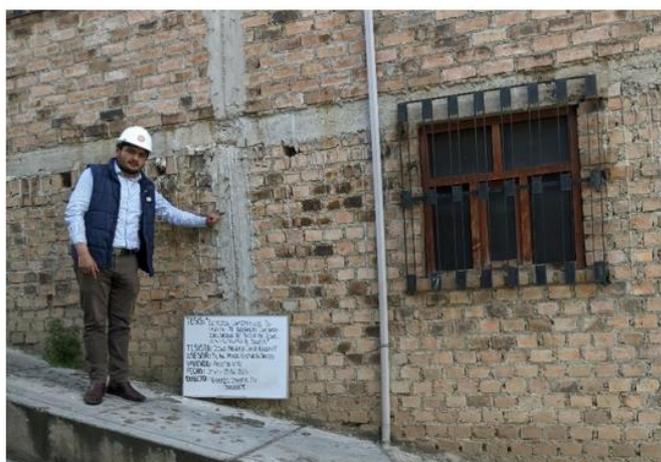
Foto 3 Vivienda ubicada en pendiente

TESIS: “Defectos constructivos en viviendas de albañilería confinada - Zona urbana del Distrito de Jesús, 2024 y alternativa de solución”
TESISTA: Jesús Mauricio David Vásquez Delgado.
ASESOR: Dr. Ing. Mauro Centurión Vargas
VIVIENDA: Muestra N° 12
FECHA: Jesús 05/04/2024
DEFECTO: Vivienda ubicada en pendiente.

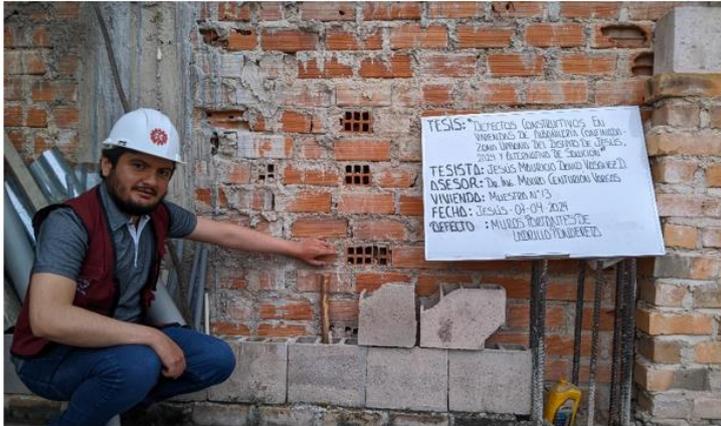
Foto 4 Muros portantes hechos de ladrillo pandereta

TESIS: “Defectos constructivos en viviendas de albañilería confinada - Zona urbana del Distrito de Jesús, 2024 y alternativa de solución”
TESISTA: Jesús Mauricio David Vásquez Delgado.
ASESOR: Dr. Ing. Mauro Centurión Vargas
VIVIENDA: Muestra N° 13
FECHA: Jesús 07/04/2024
DEFECTO: Muros portantes de ladrillo pandereta.

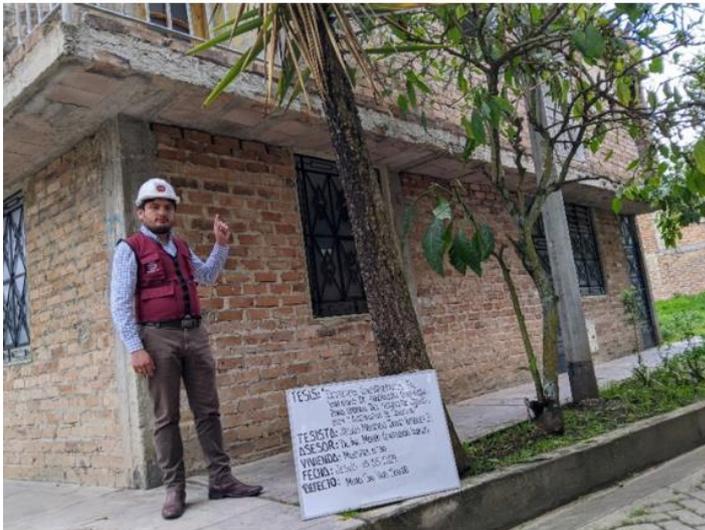
Foto 5 Muros sin viga solera

TESIS: “Defectos constructivos en viviendas de albañilería confinada - Zona urbana del Distrito de Jesús, 2024 y alternativa de solución”
TESISTA: Jesús Mauricio David Vásquez Delgado.
ASESOR: Dr. Ing. Mauro Centurión Vargas
VIVIENDA: Muestra N° 30
FECHA: Jesús 15/05/2024
DEFECTO: Muro sin viga solera.

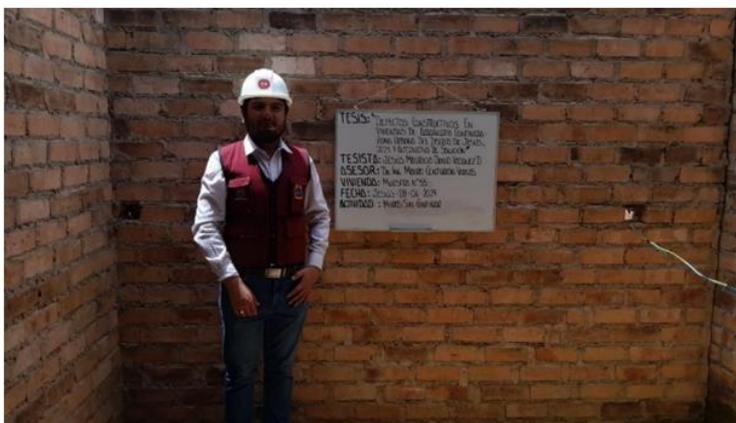
Foto 6 Muros sin confinar

TESIS: “Defectos constructivos en viviendas de albañilería confinada - Zona urbana del Distrito de Jesús, 2024 y alternativa de solución”
TESISTA: Jesús Mauricio David Vásquez Delgado.
ASESOR: Dr. Ing. Mauro Centurión Vargas
VIVIENDA: Muestra N° 55
FECHA: Jesús 28/06/2024
DEFECTO: Muros sin confinar.

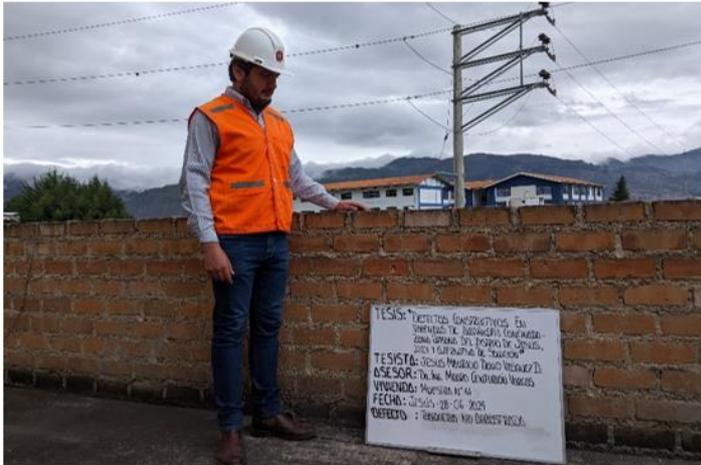
Foto 7 Tabiquería no arriostrada

TESIS: “Defectos constructivos en viviendas de albañilería confinada - Zona urbana del Distrito de Jesús, 2024 y alternativa de solución”
TESISTA: Jesús Mauricio David Vásquez Delgado.
ASESOR: Dr. Ing. Mauro Centurión Vargas
VIVIENDA: Muestra N° 61
FECHA: Jesús 28/06/2024
DEFECTO: Tabiquería no arriostrada.

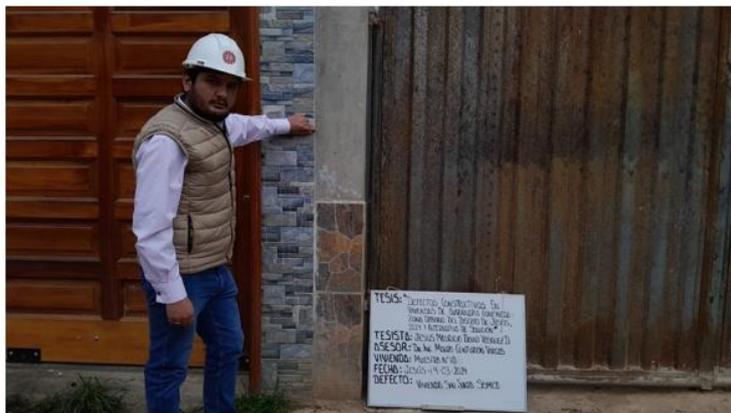
Foto 8 Viviendas sin junta sísmica

TESIS: “Defectos constructivos en viviendas de albañilería confinada - Zona urbana del Distrito de Jesús, 2024 y alternativa de solución”
TESISTA: Jesús Mauricio David Vásquez Delgado.
ASESOR: Dr. Ing. Mauro Centurión Vargas
VIVIENDA: Muestra N° 10
FECHA: Jesús 14/03/2024
DEFECTO: Vivienda sin junta sísmica.

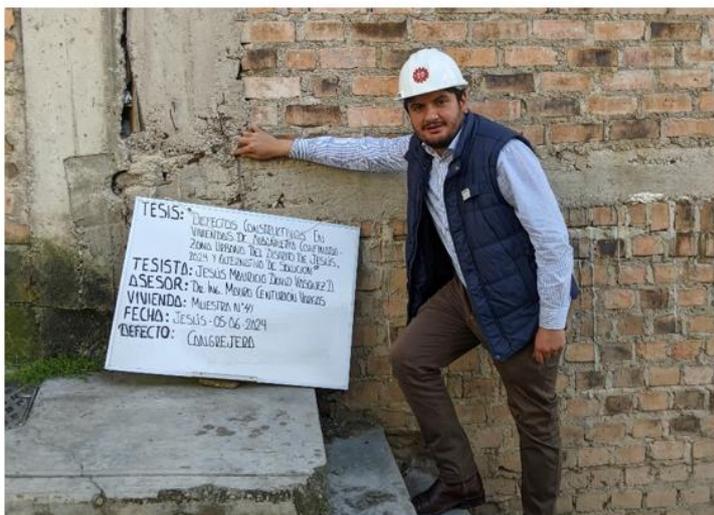
Foto 9 Cangrejeras en elementos estructurales

TESIS: “Defectos constructivos en viviendas de albañilería confinada - Zona urbana del Distrito de Jesús, 2024 y alternativa de solución”
TESISTA: Jesús Mauricio David Vásquez Delgado.
ASESOR: Dr. Ing. Mauro Centurión Vargas
VIVIENDA: Muestra N° 41
FECHA: Jesús 05/06/2024
DEFECTO: Cangrejera.

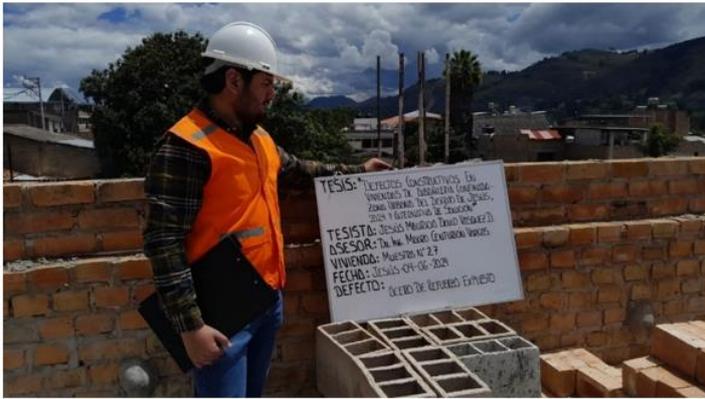
Foto 10 Acero de refuerzo expuesto

TESIS: “Defectos constructivos en viviendas de albañilería confinada - Zona urbana del Distrito de Jesús, 2024 y alternativa de solución”
TESISTA: Jesús Mauricio David Vásquez Delgado.
ASESOR: Dr. Ing. Mauro Centurión Vargas
VIVIENDA: Muestra N° 27
FECHA: Jesús 04/06/2024
DEFECTO: Acero de refuerzo expuesto.

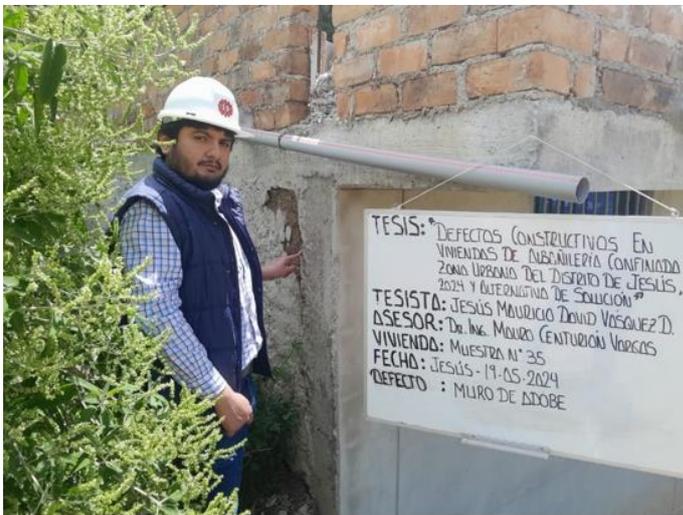
Foto 11 Muros de adobe

TESIS: “Defectos constructivos en viviendas de albañilería confinada - Zona urbana del Distrito de Jesús, 2024 y alternativa de solución”
TESISTA: Jesús Mauricio David Vásquez Delgado.
ASESOR: Dr. Ing. Mauro Centurión Vargas
VIVIENDA: Muestra N° 35
FECHA: Jesús 19/05/2024
DEFECTO: Muro de adobe.

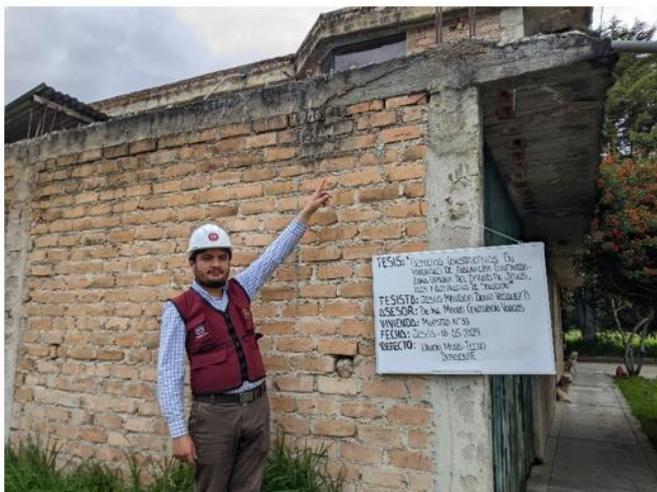
Foto 12 Unión muro – techo deficiente

TESIS: “Defectos constructivos en viviendas de albañilería confinada - Zona urbana del Distrito de Jesús, 2024 y alternativa de solución”
TESISTA: Jesús Mauricio David Vásquez Delgado.
ASESOR: Dr. Ing. Mauro Centurión Vargas
VIVIENDA: Muestra N° 33
FECHA: Jesús 18/05/2024
DEFECTO: Unión muro – techo deficiente.

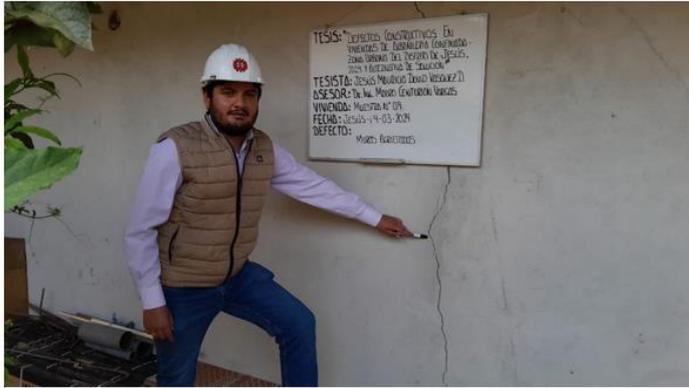
Foto 13 Muros agrietados

TESIS: “Defectos constructivos en viviendas de albañilería confinada - Zona urbana del Distrito de Jesús, 2024 y alternativa de solución”
TESISTA: Jesús Mauricio David Vásquez Delgado.
ASESOR: Dr. Ing. Mauro Centurión Vargas
VIVIENDA: Muestra N° 09
FECHA: Jesús 14/03/2024
DEFECTO: Muros agrietados.

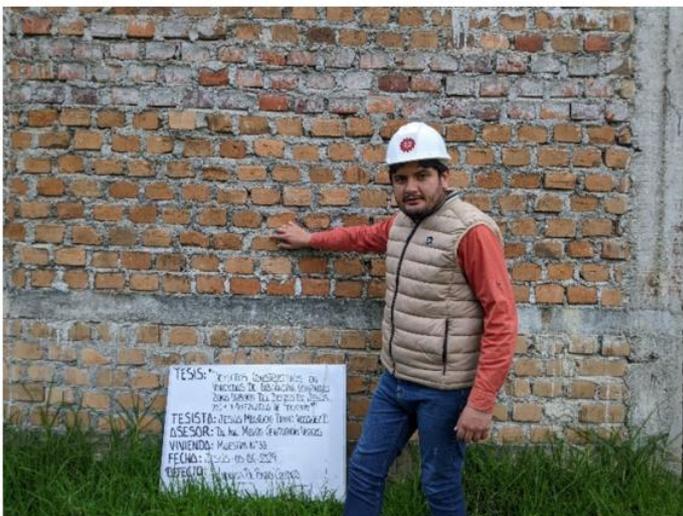
Foto 14 Ladrillos de baja calidad

TESIS: “Defectos constructivos en viviendas de albañilería confinada - Zona urbana del Distrito de Jesús, 2024 y alternativa de solución”
TESISTA: Jesús Mauricio David Vásquez Delgado.
ASESOR: Dr. Ing. Mauro Centurión Vargas
VIVIENDA: Muestra N° 33
FECHA: Jesús 05/06/2024
DEFECTO: Ladrillos de baja calidad

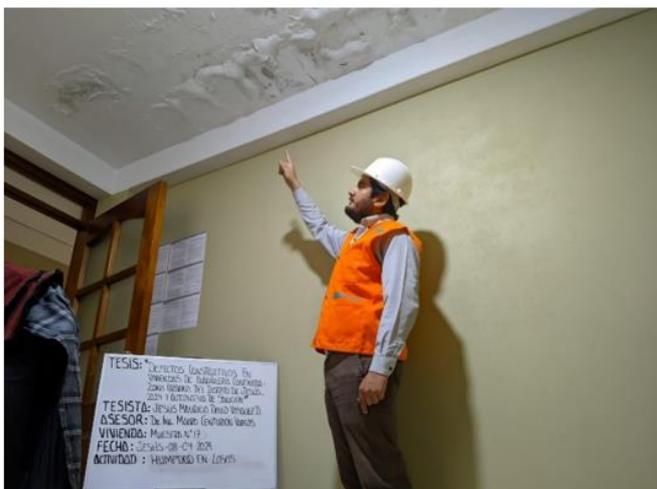
Foto 15 Humedad en losas

TESIS: “Defectos constructivos en viviendas de albañilería confinada - Zona urbana del Distrito de Jesús, 2024 y alternativa de solución”
TESISTA: Jesús Mauricio David Vásquez Delgado.
ASESOR: Dr. Ing. Mauro Centurión Vargas
VIVIENDA: Muestra N° 17
FECHA: Jesús 08/04/2024
DEFECTO: Humedad en losas.

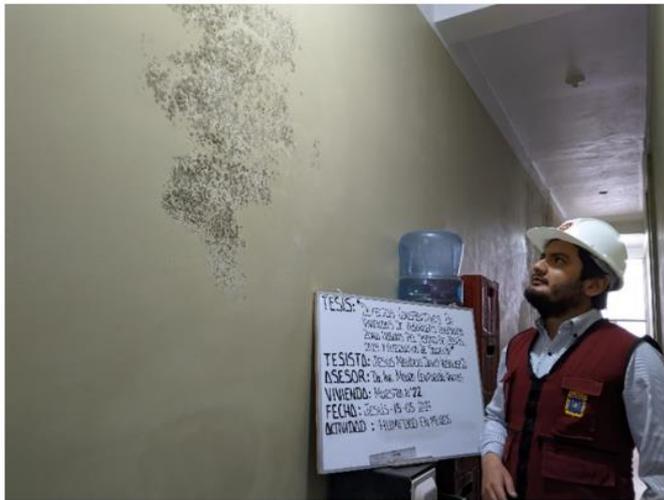
Foto 16 Humedad en muros

TESIS: “Defectos constructivos en viviendas de albañilería confinada - Zona urbana del Distrito de Jesús, 2024 y alternativa de solución”
TESISTA: Jesús Mauricio David Vásquez Delgado.
ASESOR: Dr. Ing. Mauro Centurión Vargas
VIVIENDA: Muestra N° 22
FECHA: Jesús 15/05/2024
DEFECTO: Humedad en muros.

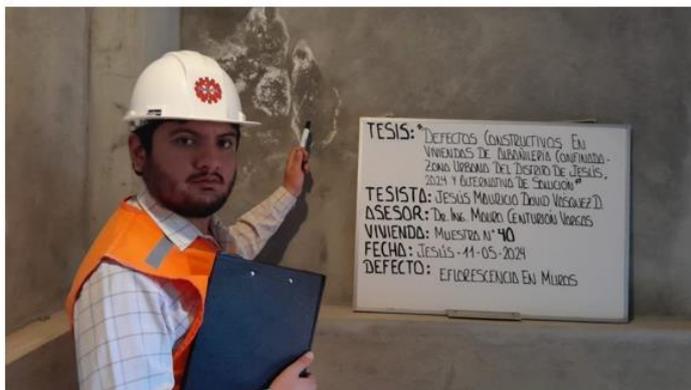
Foto 17 Eflorescencia en muros

TESIS: “Defectos constructivos en viviendas de albañilería confinada - Zona urbana del Distrito de Jesús, 2024 y alternativa de solución”
TESISTA: Jesús Mauricio David Vásquez Delgado.
ASESOR: Dr. Ing. Mauro Centurión Vargas
VIVIENDA: Muestra N° 40
FECHA: Jesús 11/05/2024
DEFECTO: Eflorescencia en muros
