UNIVERSIDAD NACIONAL DE CAJAMARCA

**“EVALUACIÓN PATOLÓGICA Y PROPUESTA DE
REHABILITACIÓN DEL MERCADO MAYORISTA: ASOCIACIÓN
VALLE HERMOSO - CAJAMARCA”**

BACH. WILDER ALEJANDRO CHICHIPE PEREYRA

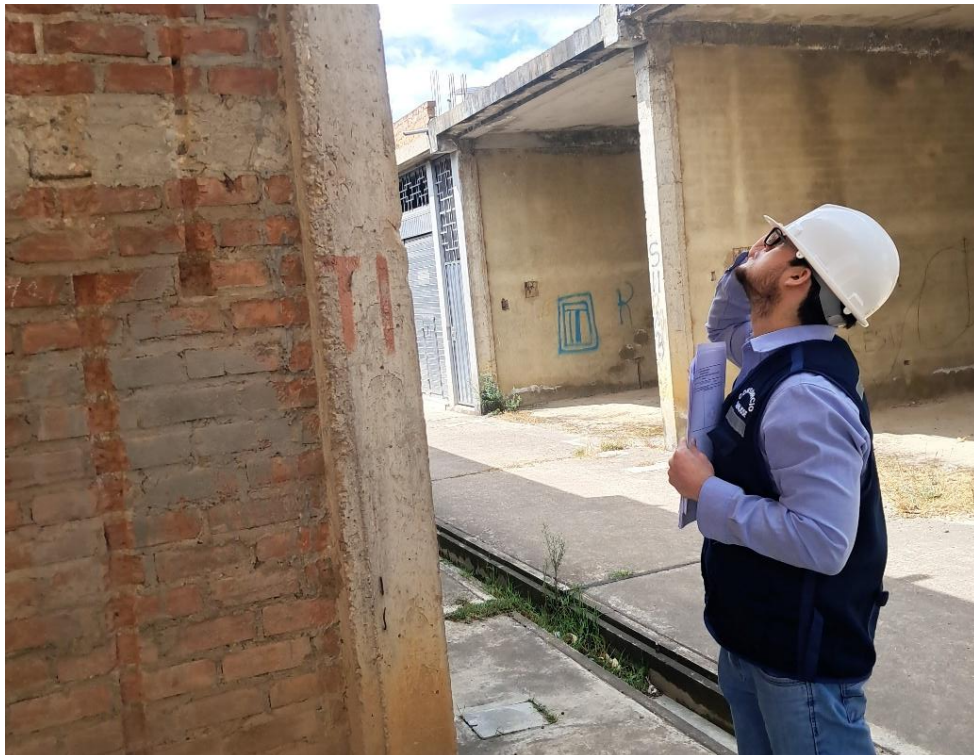
Figura 12:

Identificación de desprendimientos por instalación de tuberías de luz

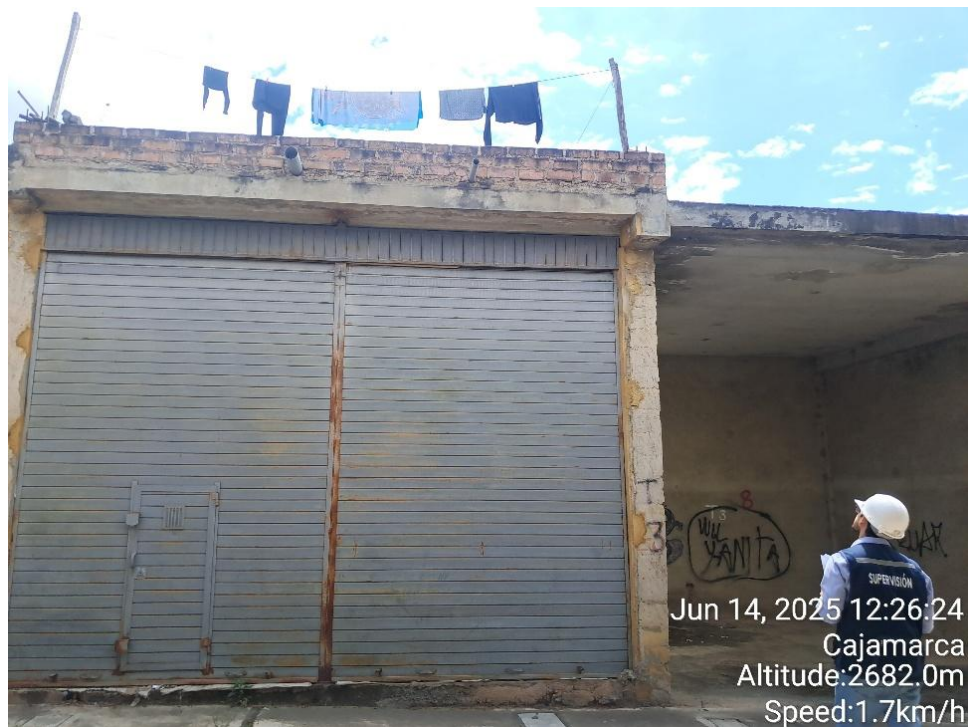
Figura 13:

Identificación de desprendimientos y lesiones por humedad

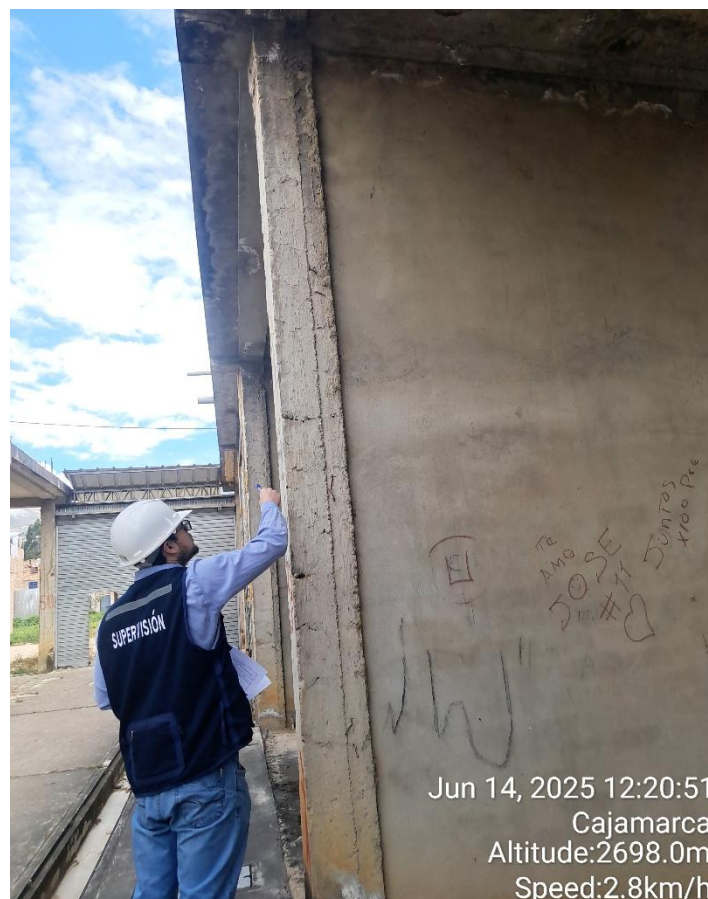
Figura 14:

Identificación de nidos de abeja y lesiones por humedad

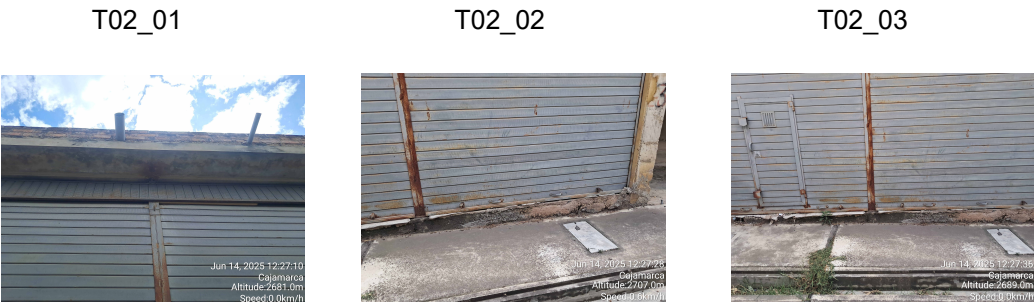
REGISTRO FOTOGRÁFICO

LESIONES TIENDA T02

ELEMENTO	LESION	SINTOMAS	CAUSA	MEDICIÓN	VALOR	SEVERIDAD	Observaciones
Falso piso	Desprendimiento	Cavidades; textura porosa	Defectos de ejecución	Profundidad (mm)	10 - 25	Moderado	Saneado a soporte firme; reponer con mortero de reparación
Viga	Desprendimiento	Pérdida de recubrimiento con acero expuesto	Acciones mecánicas	Profundidad (mm)	>25	Severo	Saneado a soporte firme; reconstruir con mortero de reparación
Losa (intradós)	Humedad	Halos con borde definido	Detalles constructivos	% superficie	0 - 10	Moderado	Corregir pendientes; instalar goterones

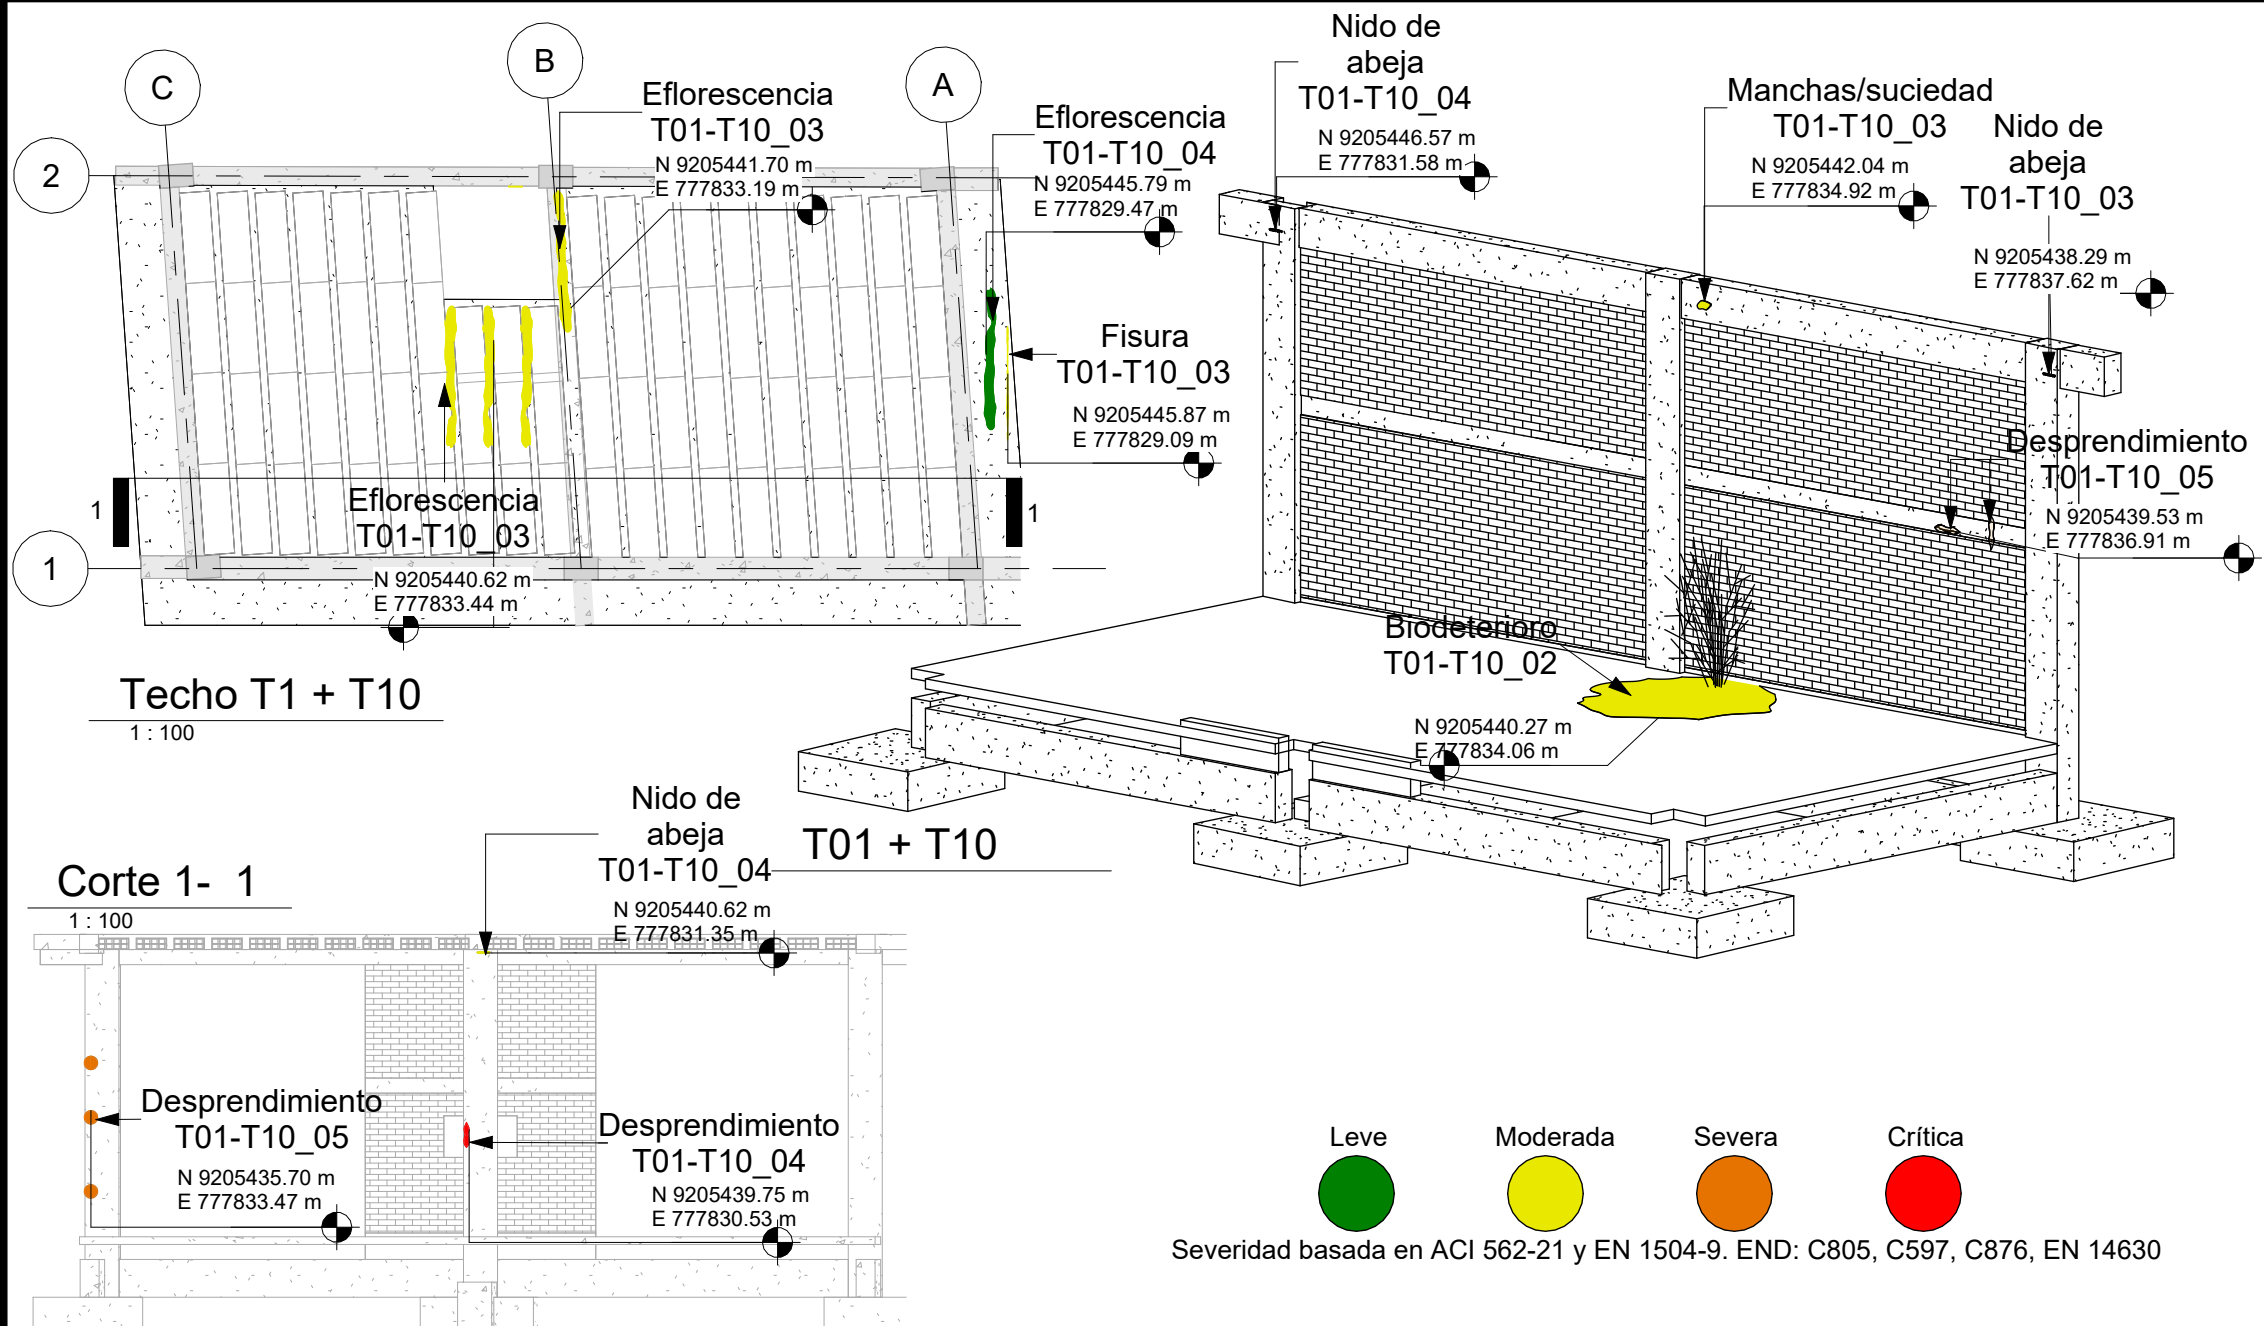
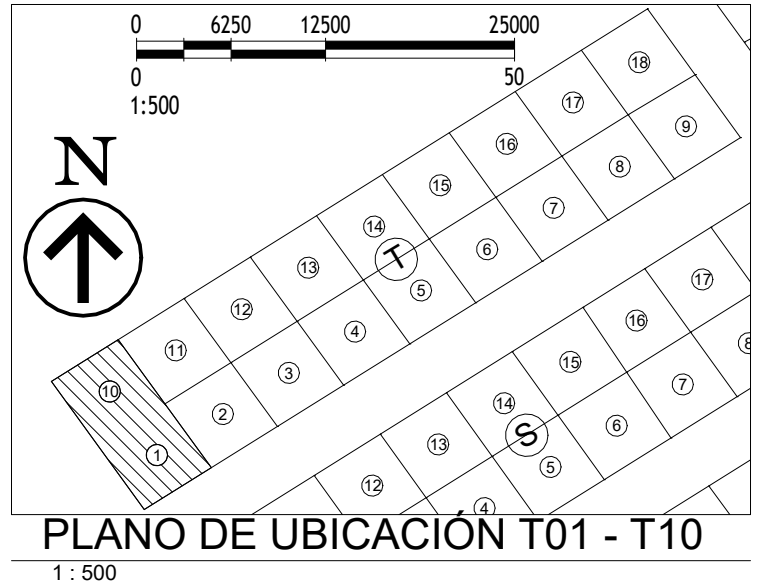
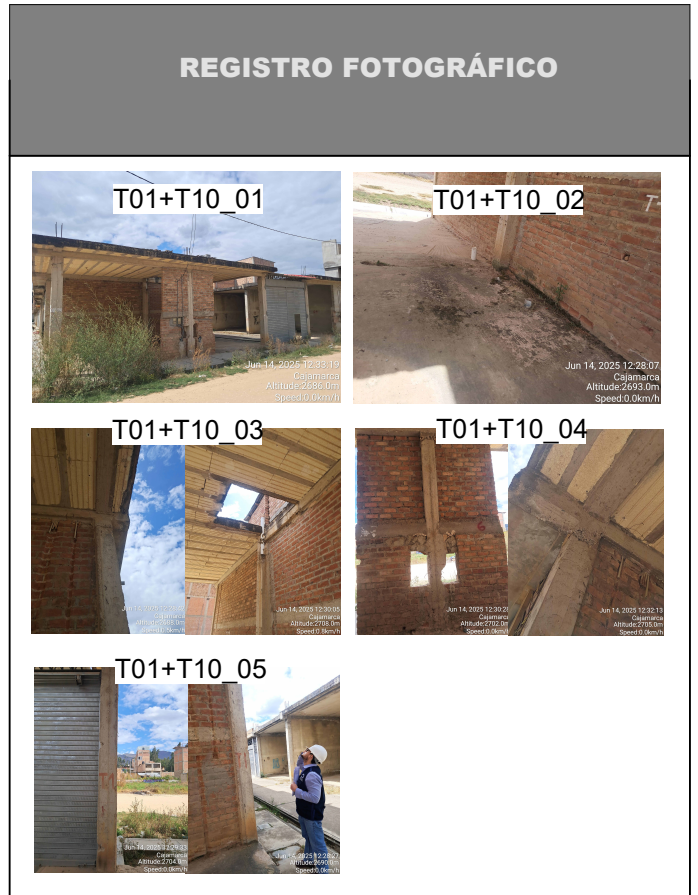
LESIONES TIENDA T01 + T10							
ELEMENTO	LESION	SINTOMAS	CAUSA	MEDICIÓN	VALOR	SEVERIDAD	MEDIDA REHABILITACIÓN
Falso piso	Biodeterioro	Crecimiento estacional	Aporte de humedad	% superficie	0 - 10	Moderado	Retiro de material orgánico; limpieza biocida; mejorar drenaje; sellar perímetro de tragaluz; secado controlado
Columna	Desprendimiento	Pérdida de recubrimiento con acero expuesto	Acciones mecánicas	Profundidad (mm)	>25	Crítico	Saneado hasta soporte firme; pasivar acero; reconstruir con mortero de reparación estructural
Columna	Desprendimiento	Pérdida de recubrimiento con acero expuesto	Acciones mecánicas	Profundidad (mm)	>25	Severo	Saneado hasta soporte firme; pasivar acero; reconstruir con mortero de reparación estructural
Muro no portante	Desprendimiento	Desprendimiento superficial	Acciones mecánicas	Profundidad (mm)	>25	Severo	Saneado hasta soporte firme; pasivar acero; reconstruir con mortero de reparación estructural

Viga	Desprendimiento	Pérdida de recubrimiento con acero expuesto	Acciones mecánicas	Profundidad (mm)	>25	Severo	Saneado hasta soporte firme; pasivar acero; reconstruir con mortero de reparación estructural
Losa	Eflorescencia	Depósitos salinos blancos o grisáceos	Detalles constructivos	% superficie	0 - 10	Leve	Corregir pendientes; instalar goterones; limpieza de sales
Losa	Eflorescencia	Depósitos salinos blancos o grisáceos	Detalles constructivos	% superficie	10 - 30	Moderado	Corregir pendientes; cerrar tragaluz; limpieza de sales
Viga	Eflorescencia	Depósitos salinos blancos o grisáceos	Detalles constructivos	% superficie	10 - 30	Moderado	Corregir pendientes; cerrar tragaluz; limpieza de sales
Losa	Fisura	Fisura rectilínea	Degradación por agentes	Ancho (mm)	>0.5	Moderado	Sellado flexible; refuerzo de revoque con malla; re-tarrajeo
Viga	Manchas/suciedad	Pátinas gris - negruzcas	Detalles constructivos	% superficie	0 - 10	Moderado	Corregir pendientes; cerrar tragaluz; limpieza

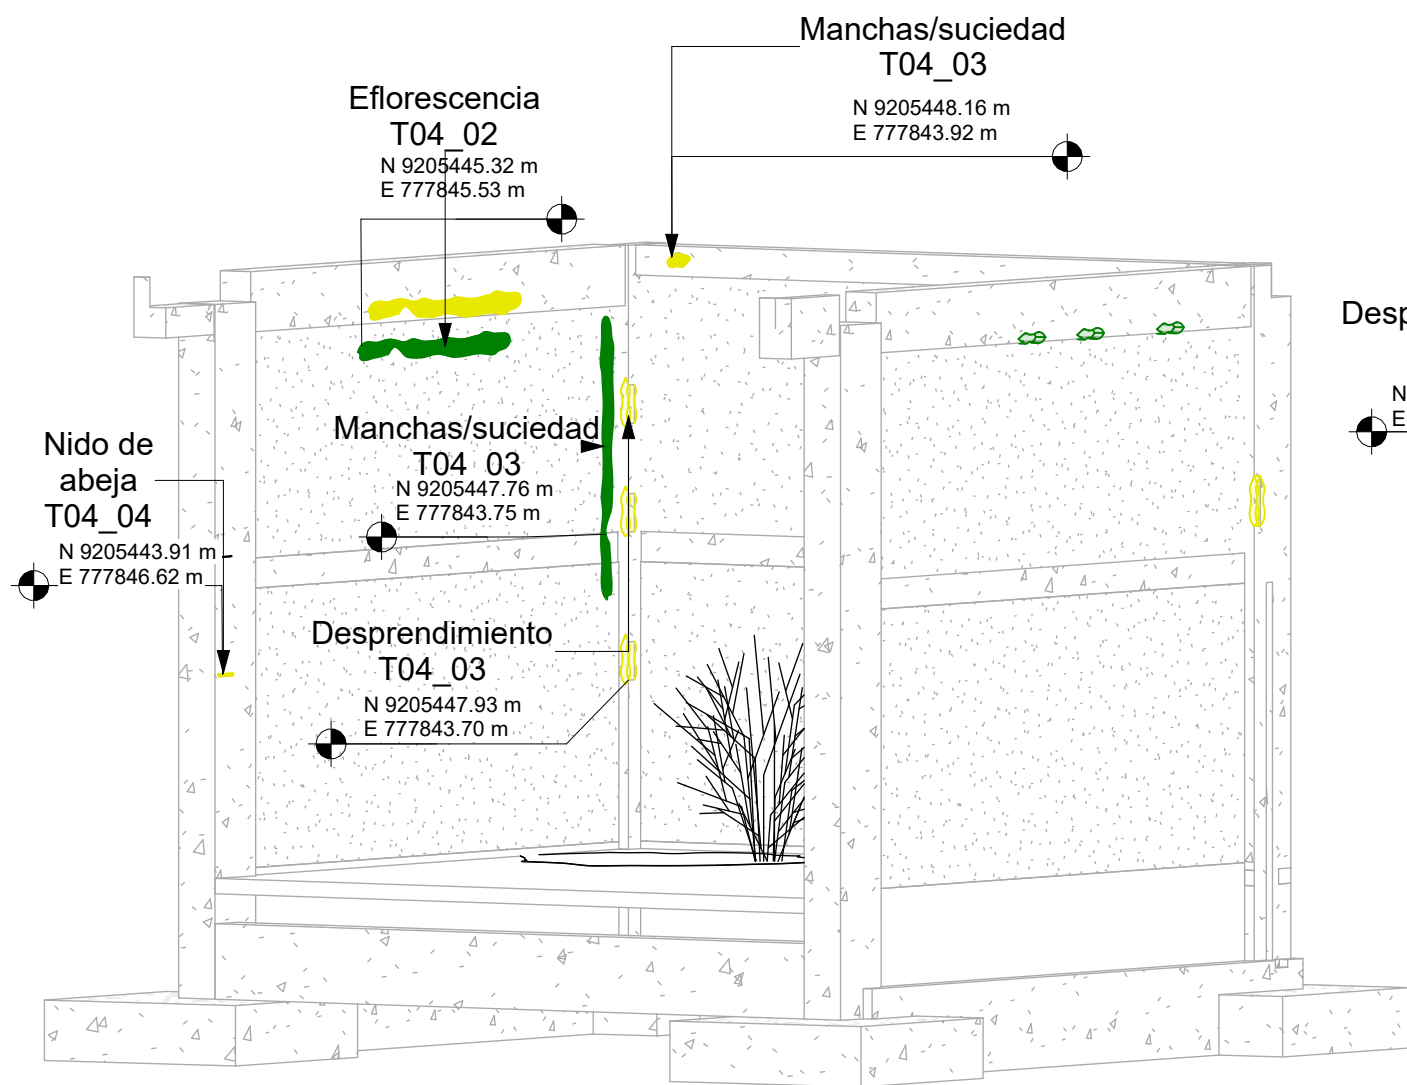
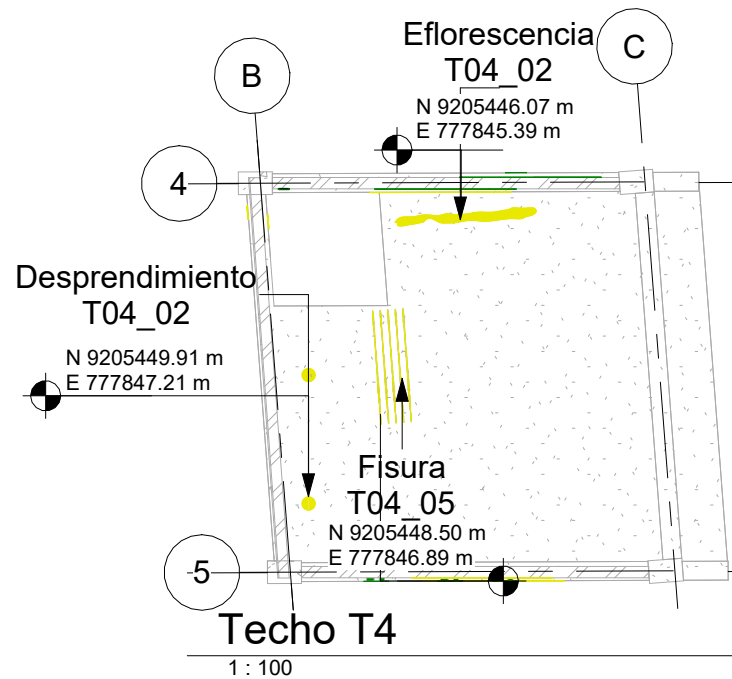
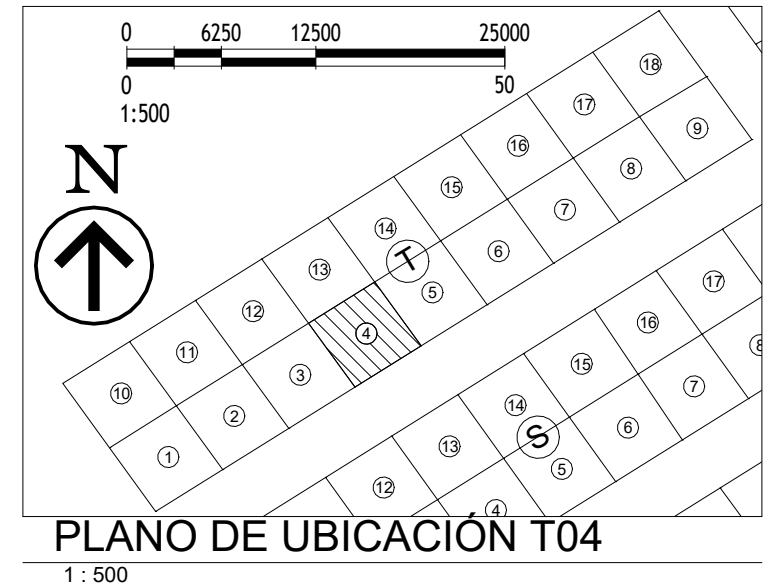
Plano N°
E-04

LESIONES TIENDA T04

ELEMENTO	LESION	SINTOMAS	CAUSA	MEDICIÓN	VALOR	SEVERIDAD	MEDIDA REHABILITACIÓN
Columna	Desprendimiento	Delaminación y textura porosa	Acciones mecánicas	Profundidad (mm)	10 - 25	Moderado	Saneado a soporte firme; reconstruir con mortero de reparación
Losa	Desprendimiento	Desconchón por impacto/erosión	Acciones mecánicas	Profundidad (mm)	10 - 25	Moderado	Saneado a soporte firme; reconstruir con mortero de reparación; controlar humedad
Losa	Eflorescencia	Depósitos salinos blancos o grisáceos	Detalles constructivos	% superficie	10 - 30	Moderado	Corregir pendientes; cerrar tragaluz; limpieza de sales
Muro no portante (tarrajeo)	Eflorescencia	Depósitos salinos blancos o grisáceos	Detalles constructivos	% superficie	0 - 10	Leve	Corregir pendientes; instalar goterones
Viga	Eflorescencia	Depósitos salinos blancos o grisáceos	Detalles constructivos	% superficie	>30	Moderado	Corregir pendientes; instalar goterones

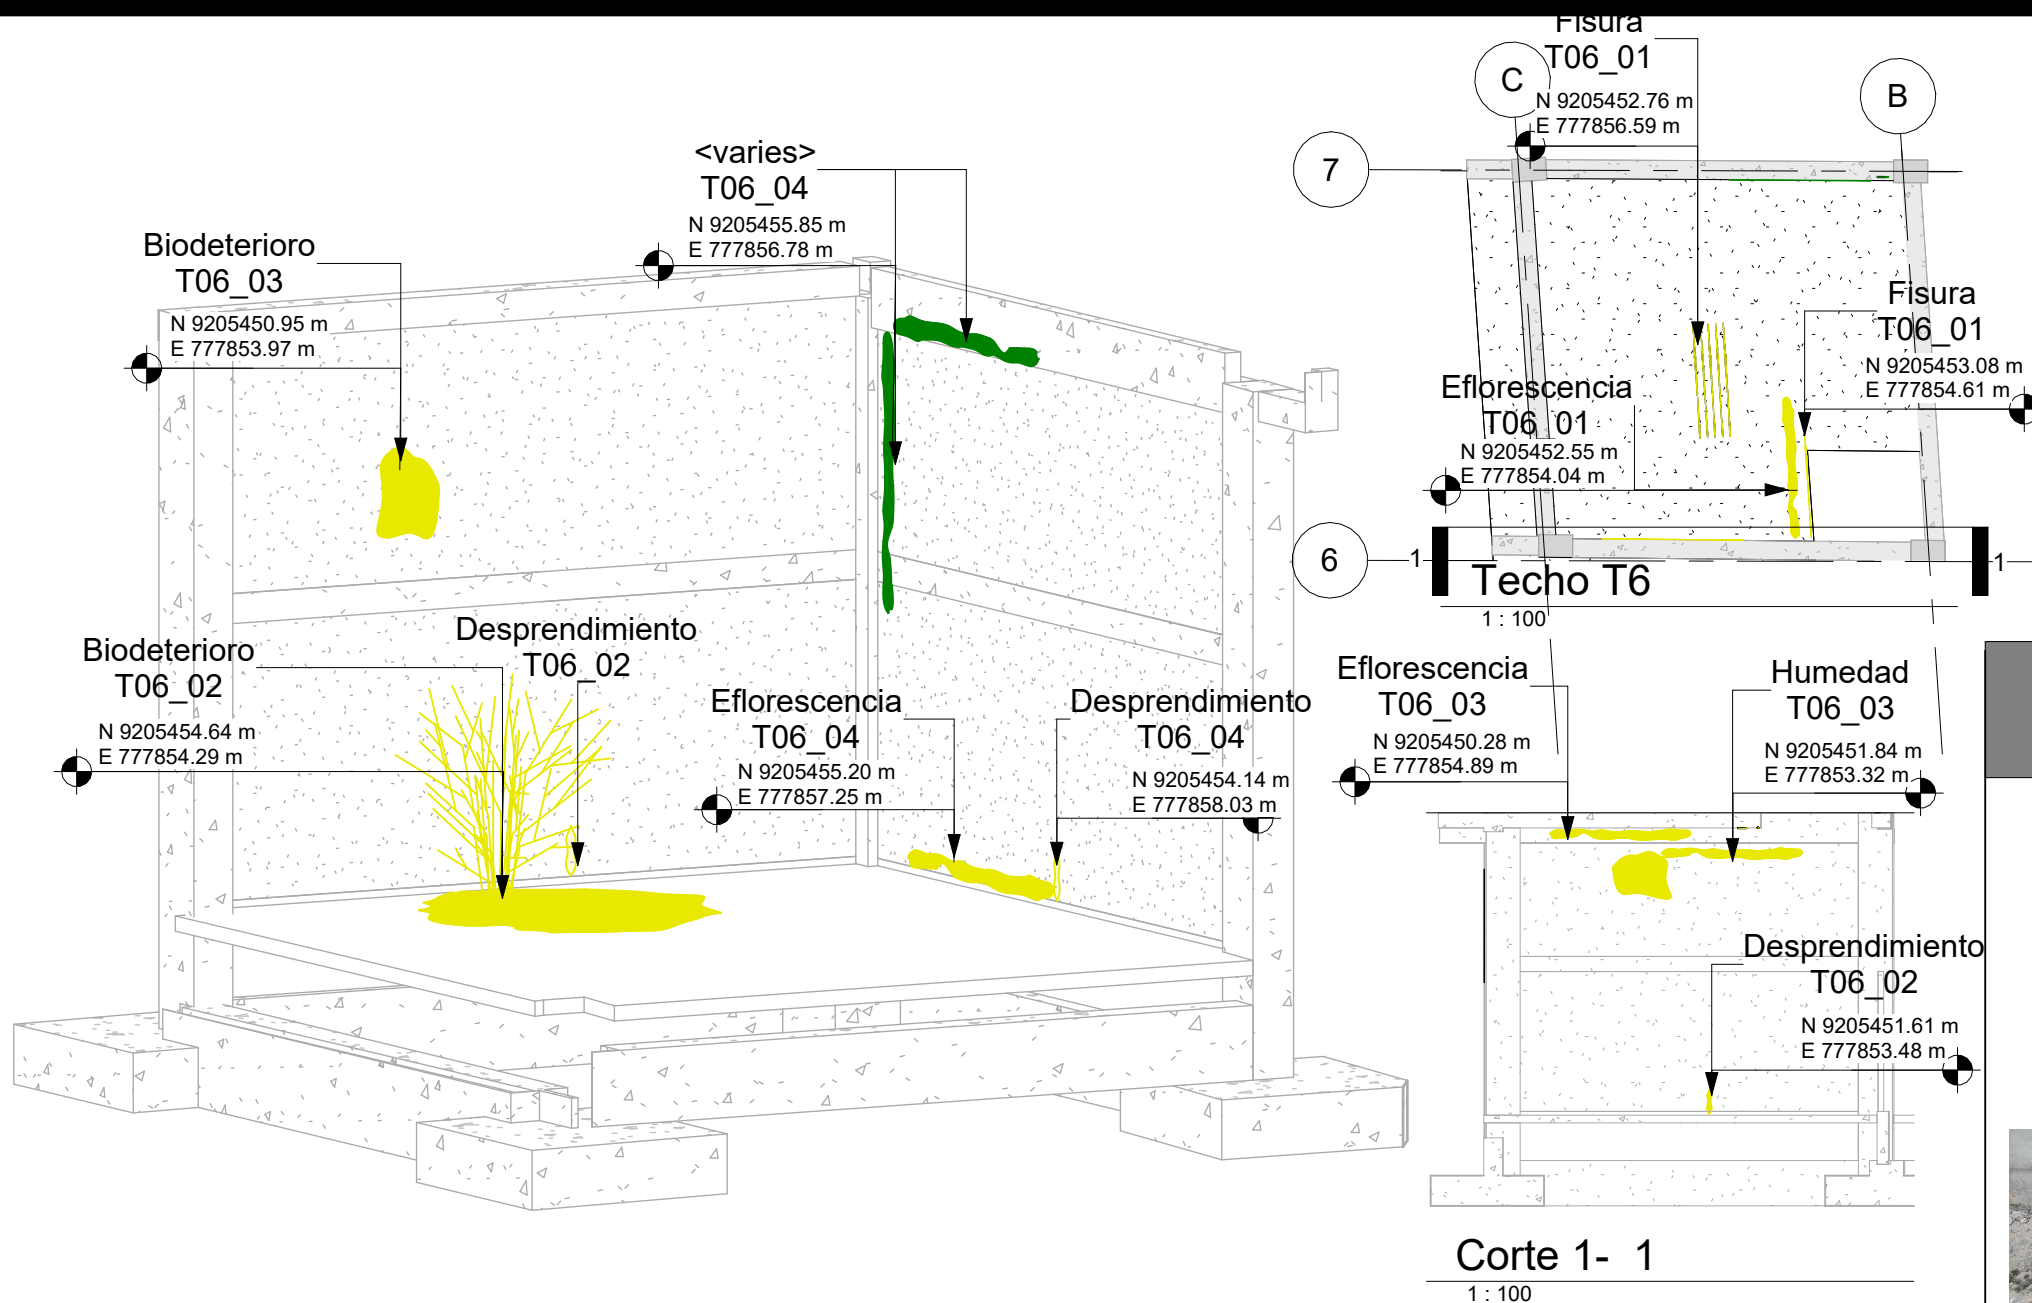
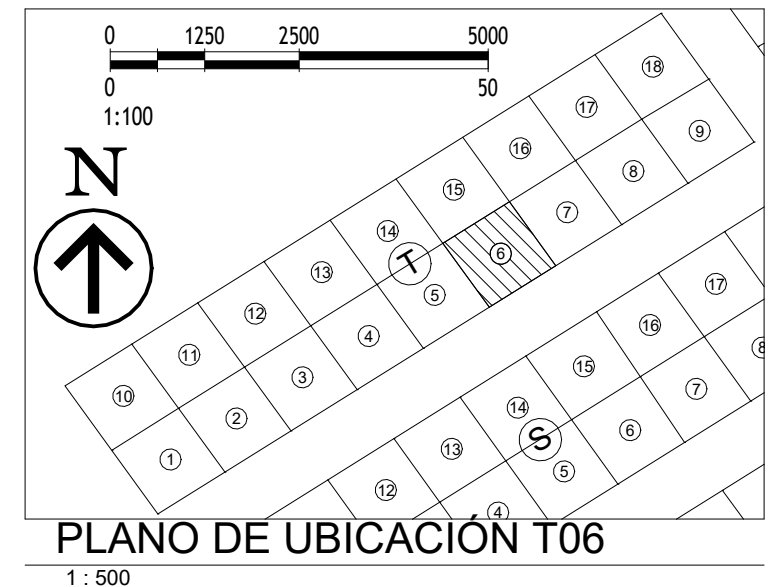
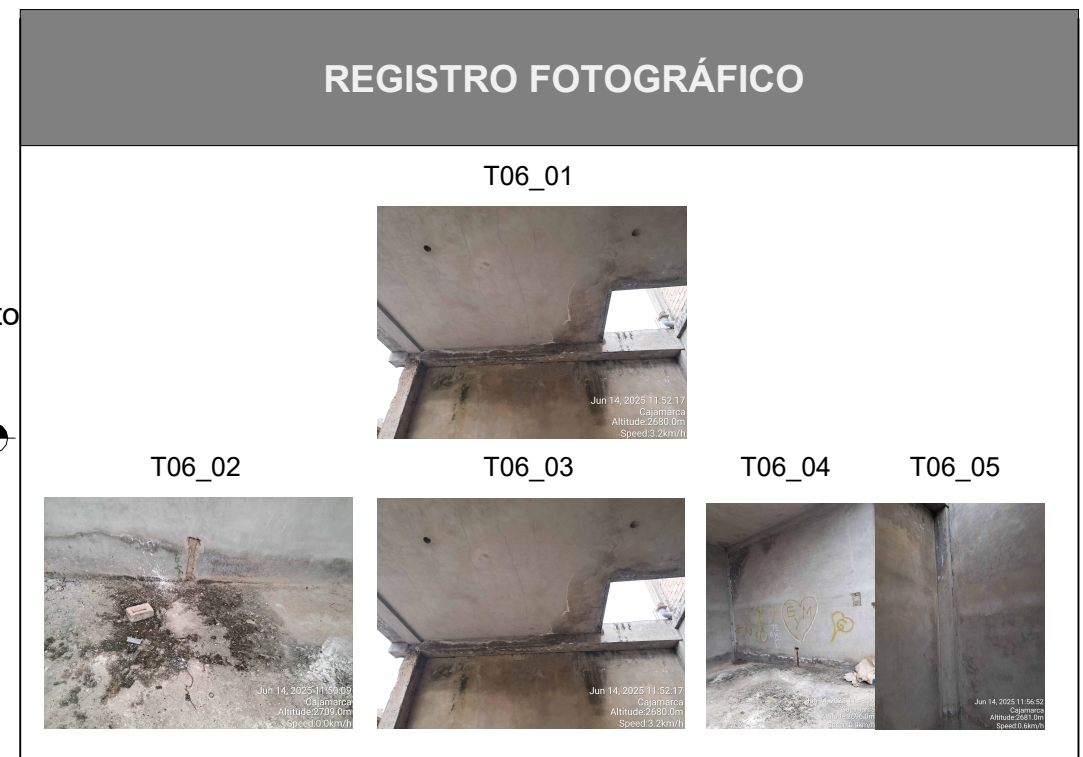
LESIONES TIENDA T06

ELEMENTO	LESION	SINTOMAS	CAUSA	MEDICIÓN	VALOR	SEVERIDAD	MEDIDA REHABILITACIÓN
Falso piso	Biodeterioro	Crecimiento estacional	Aporte de humedad	% superficie	10 - 30	Moderado	Retiro de material orgánico; limpieza biocida; mejorar drenaje; sellar perímetro de tragaluz; secado controlado
Muro no portante (tarrajeo)	Desprendimiento	Desprendimiento superficial del recubrimiento	Acciones mecánicas	Profundidad (mm)	10 - 25	Moderado	Saneado a soporte firme; reconstruir con mortero de reparación
Muro no portante (tarrajeo)	Desprendimiento	Desprendimiento superficial del recubrimiento	Acciones mecánicas	Profundidad (mm)	10 - 25	Moderado	Saneado a soporte firme; reconstruir con mortero de reparación
Muro no portante (tarrajeo)	Desprendimiento	Desprendimiento superficial del recubrimiento	Acciones mecánicas	Profundidad (mm)	10 - 25	Moderado	Saneado a soporte firme; reponer con mortero de reparación
Losa	Eflorescencia	Depósitos salinos blancos o grisáceos	Detalles constructivos	% superficie	10 - 30	Moderado	Corregir pendientes; cerrar tragaluz; limpieza de sales

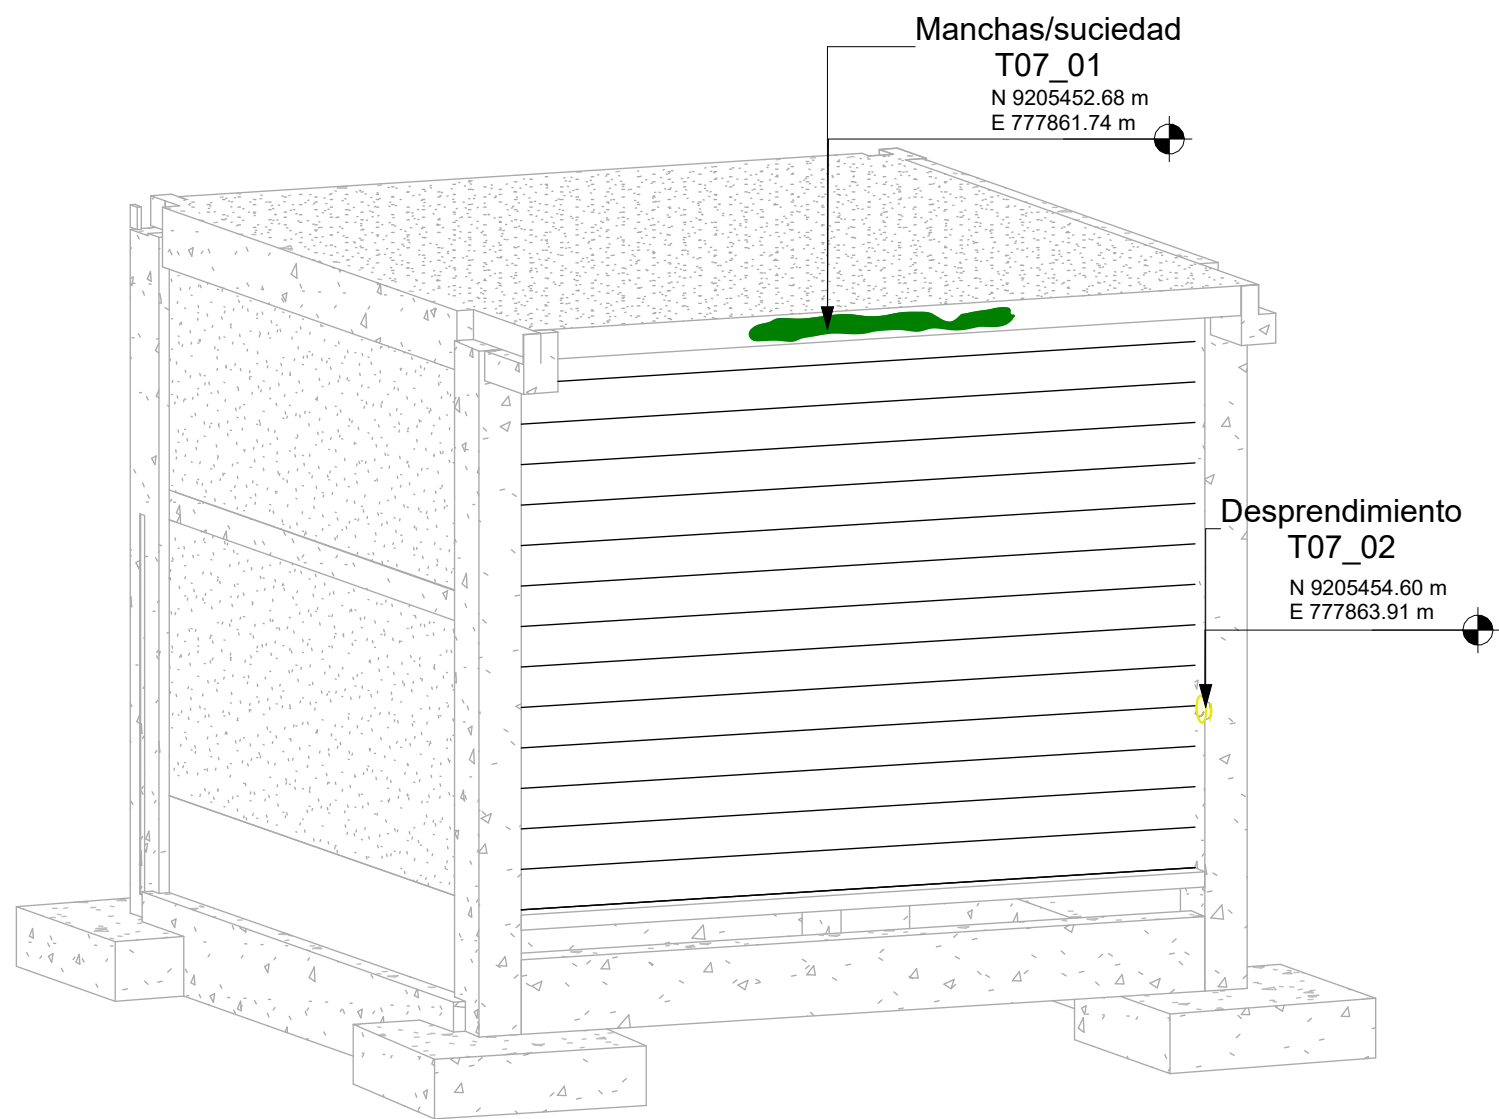
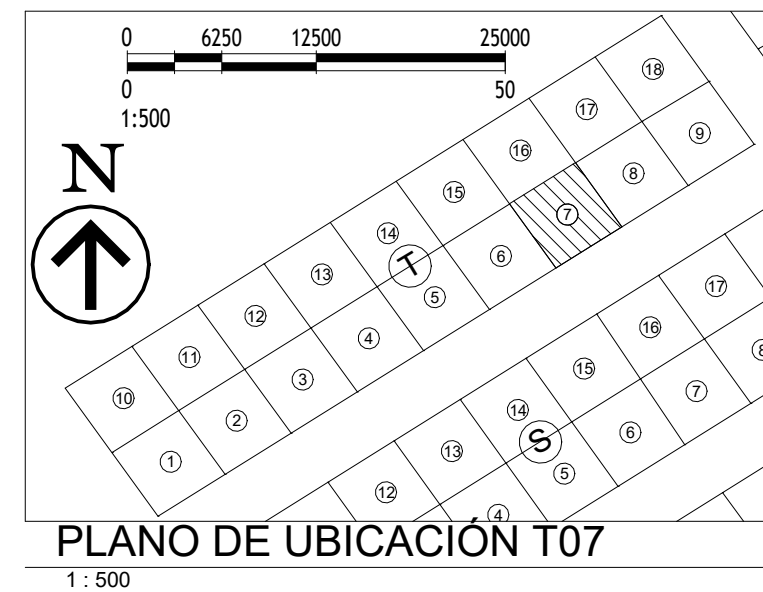
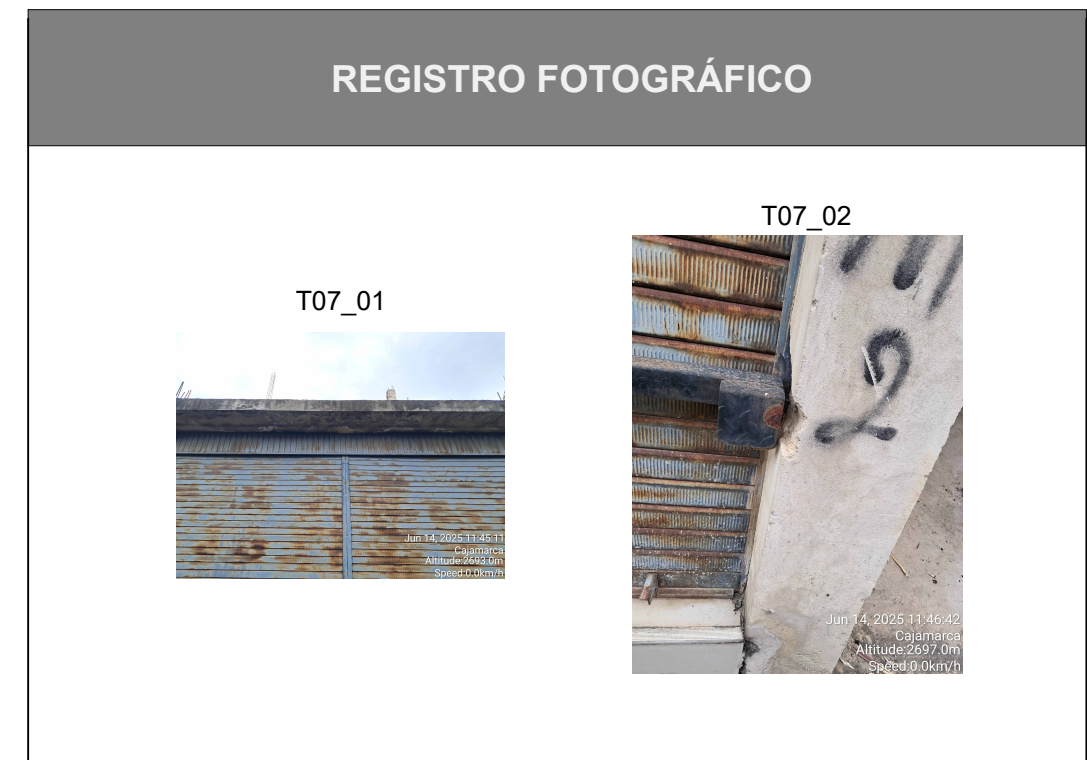
LESIONES TIENDA T07							
ELEMENTO	LESION	SINTOMAS	CAUSA	MEDICIÓN	VALOR	SEVERIDAD	MEDIDA REHABILITACIÓN
Muro no portante (tarrajeo)	Biodeterioro	Veladuras verdosas	Aporte de humedad	% superficie	10 - 30	Moderado	Retiro de material orgánico; limpieza biocida; mejorar drenaje; secado controlado
Columna	Desprendimiento	Desprendimiento superficial del recubrimiento	Acciones mecánicas	Profundidad (mm)	10 - 25	Moderado	Saneado a soporte firme; reconstruir con mortero de reparación
Losa	Manchas/suciedad	Pátinas gris - negruzcas	Detalles constructivos	% superficie	10 - 30	Leve	Corregir pendientes; instalar goterones; limpieza de sales

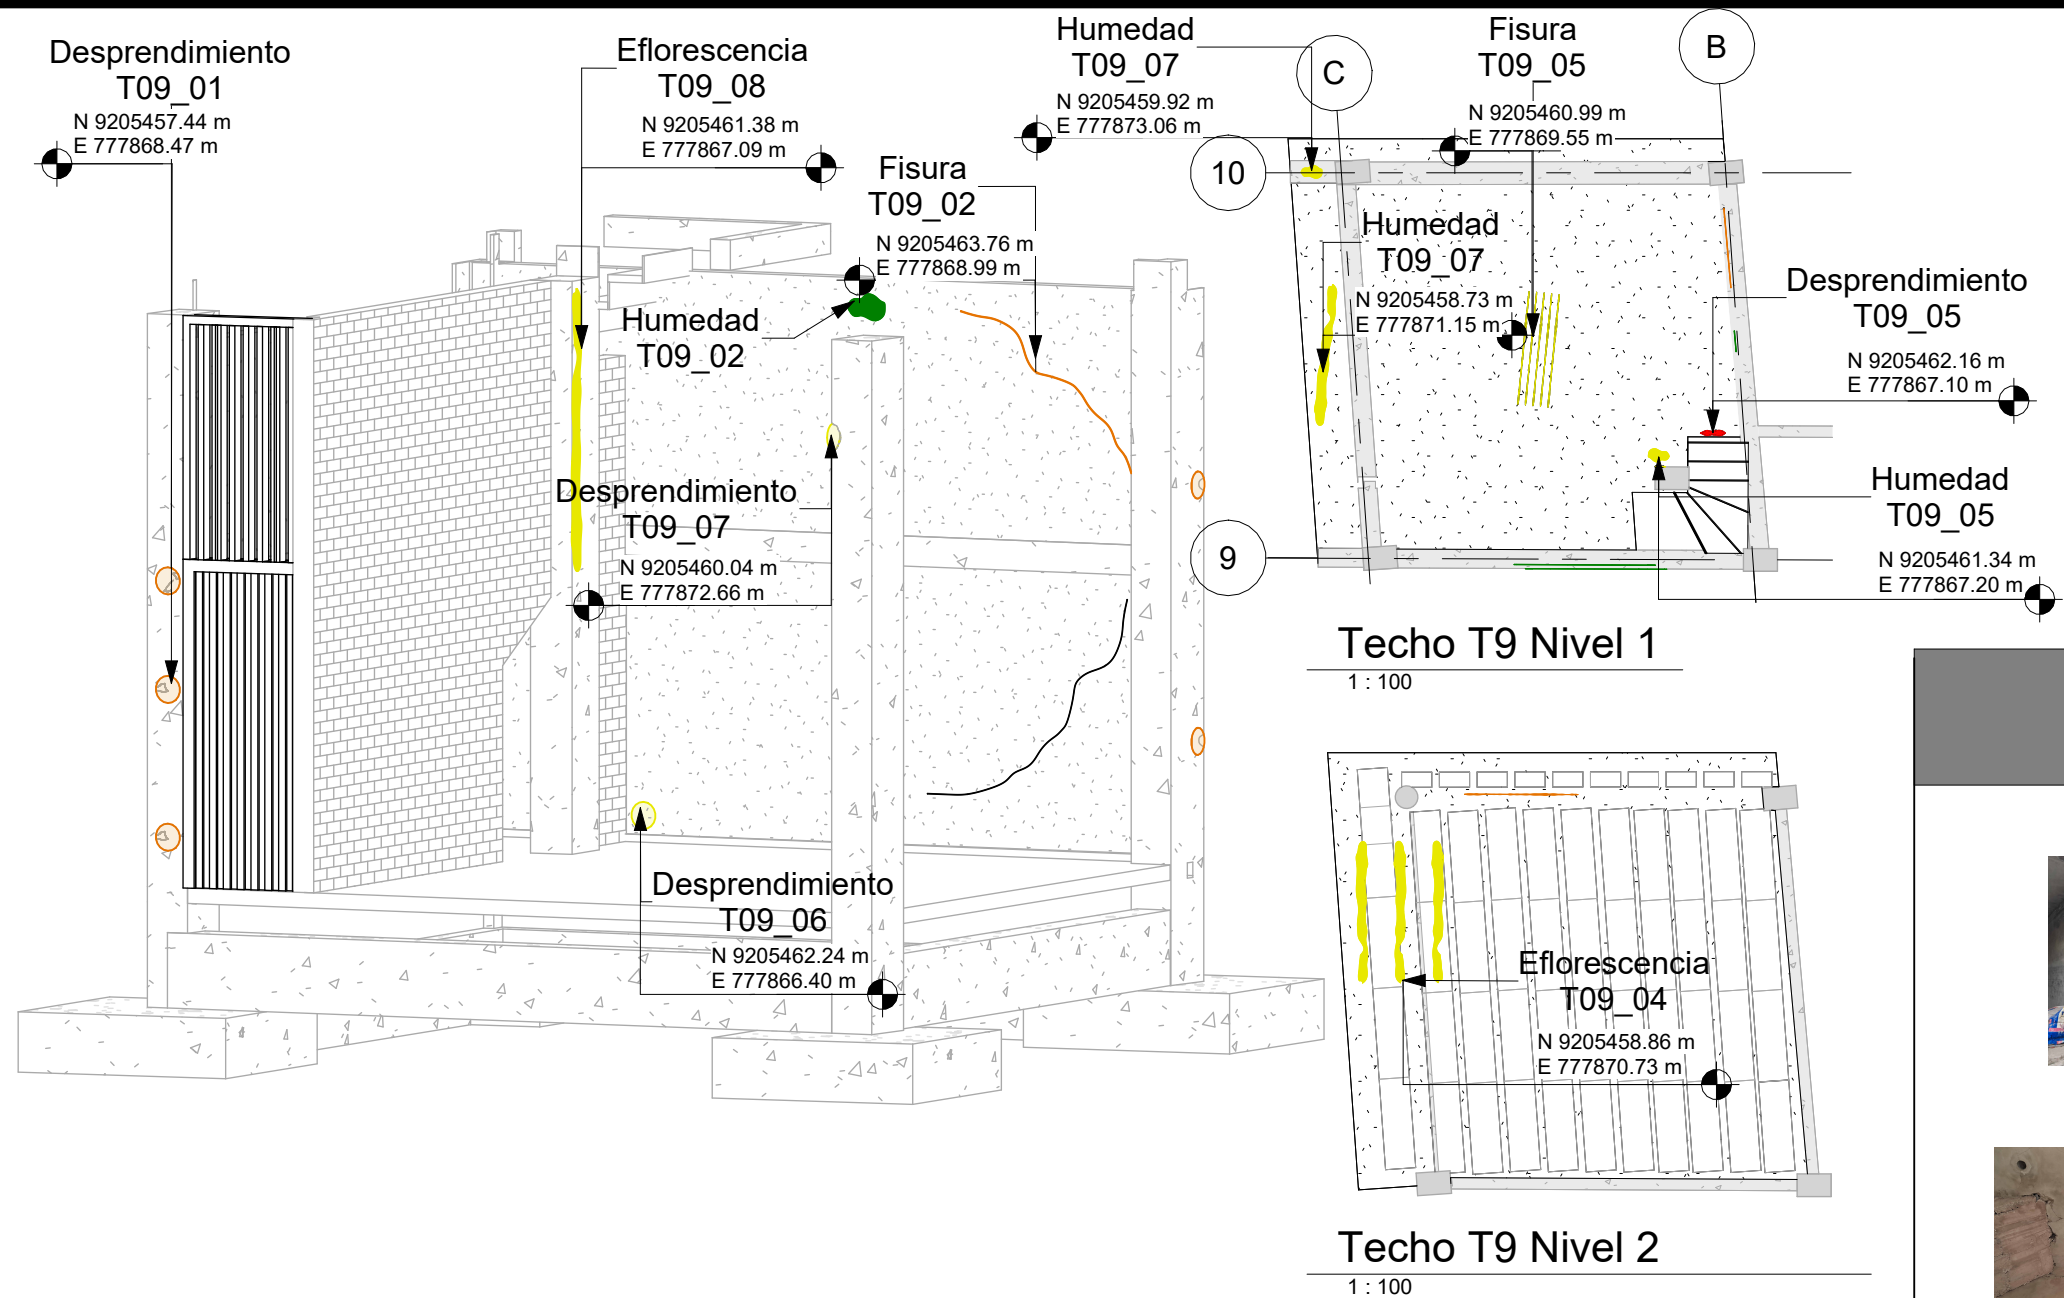
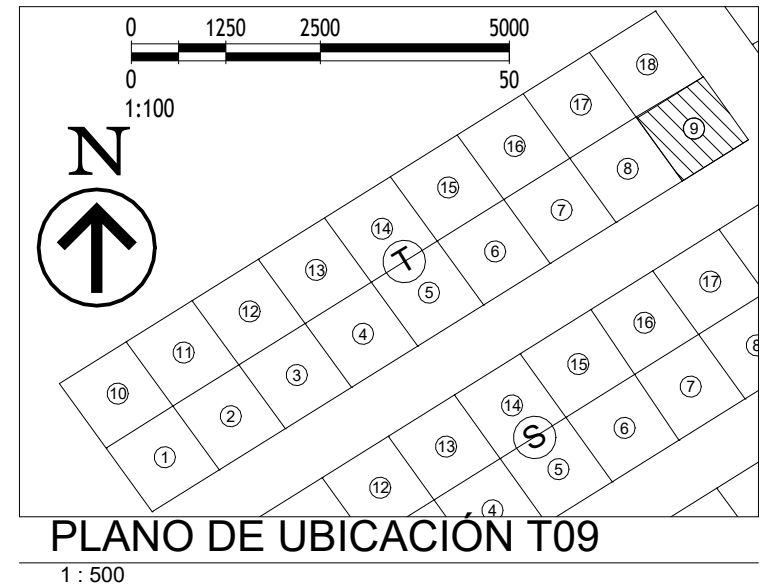
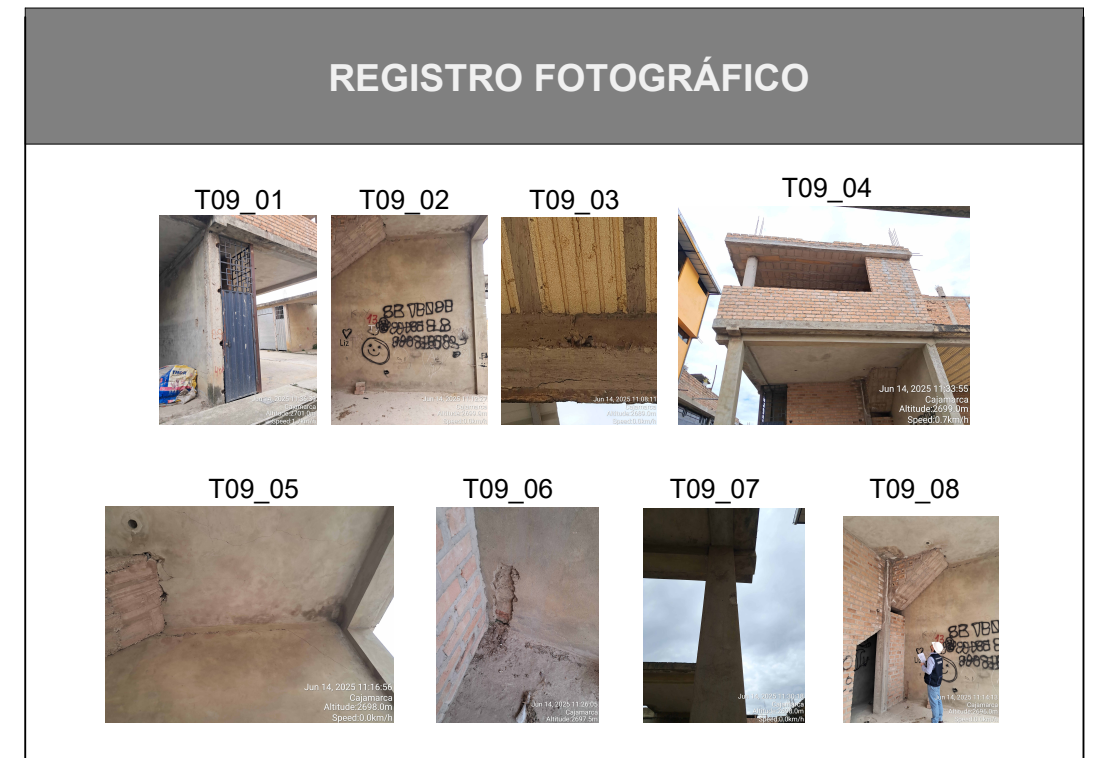
LESIONES TIENDA T09							
ELEMENTO	LESION	SINTOMAS	CAUSA	MEDICIÓN	VALOR	SEVERIDAD	MEDIDA REHABILITACIÓN
Columna	Desprendimiento	Desprendimiento superficial del recubrimiento	Acciones mecánicas	Profundidad (mm)	10 - 25	Moderado	Saneado a soporte firme; reconstruir con mortero de reparación
Columna	Desprendimiento	Pérdida de recubrimiento con acero expuesto	Acciones mecánicas	Profundidad (mm)	>25	Severo	Saneado hasta soporte firme; pasivar acero; reconstruir con mortero de reparación estructural
Muro no portante (tarrajeo)	Desprendimiento	Pérdida de recubrimiento	Acciones mecánicas	Profundidad (mm)	10 - 25	Moderado	Saneado a soporte firme; reconstruir con mortero de reparación
Unión losa-garganta de escalera	Desprendimiento	Cavidades; textura porosa; acero expuesto	Defectos de ejecución	Profundidad (mm)	>25	Crítico	Saneado hasta soporte firme; pasivar acero; reconstruir con mortero de reparación estructural

Columna	Eflorescencia	Depósitos salinos blancos o grisáceos	Detalles constructivos	% superficie	>30	Moderado	Corregir pendientes; instalar goterones; limpieza de sales
Losa	Eflorescencia	Depósitos salinos blancos o grisáceos	Detalles constructivos	% superficie	>30	Moderado	Corregir pendientes; instalar goterones; limpieza de sales
Losa	Fisura	Patrón en mapa superficial	Acciones diferidas	Ancho (mm)	0.2 - 0.4	Moderado	Refuerzo de revoque con malla y re-tarrajeo
Muro no portante (tarrajeo)	Fisura	Fisura diagonal	Compatibilidad insuficiente	Ancho (mm)	>0.5	Severo	Inyección con resinas epoxi; saneo y reposición de recubrimiento; monitoreo
viga	Fisura	Fisura longitudinal siguiendo la traza de armaduras	Degradación por agentes	Ancho (mm)	>0.5	Severo	Sellado flexible; refuerzo de revoque con malla; re-tarrajeo
Losa	Humedad	Halos con borde definido	Detalles constructivos	% superficie	10 - 30	Moderado	Corregir pendientes; instalar goterones
