UNIVERSIDAD NACIONAL DE CAJAMARCA

**“EVALUACIÓN PATOLÓGICA Y PROPUESTA DE
REHABILITACIÓN DEL MERCADO MAYORISTA: ASOCIACIÓN
VALLE HERMOSO - CAJAMARCA”**

BACH. WILDER ALEJANDRO CHICHIPE PEREYRA

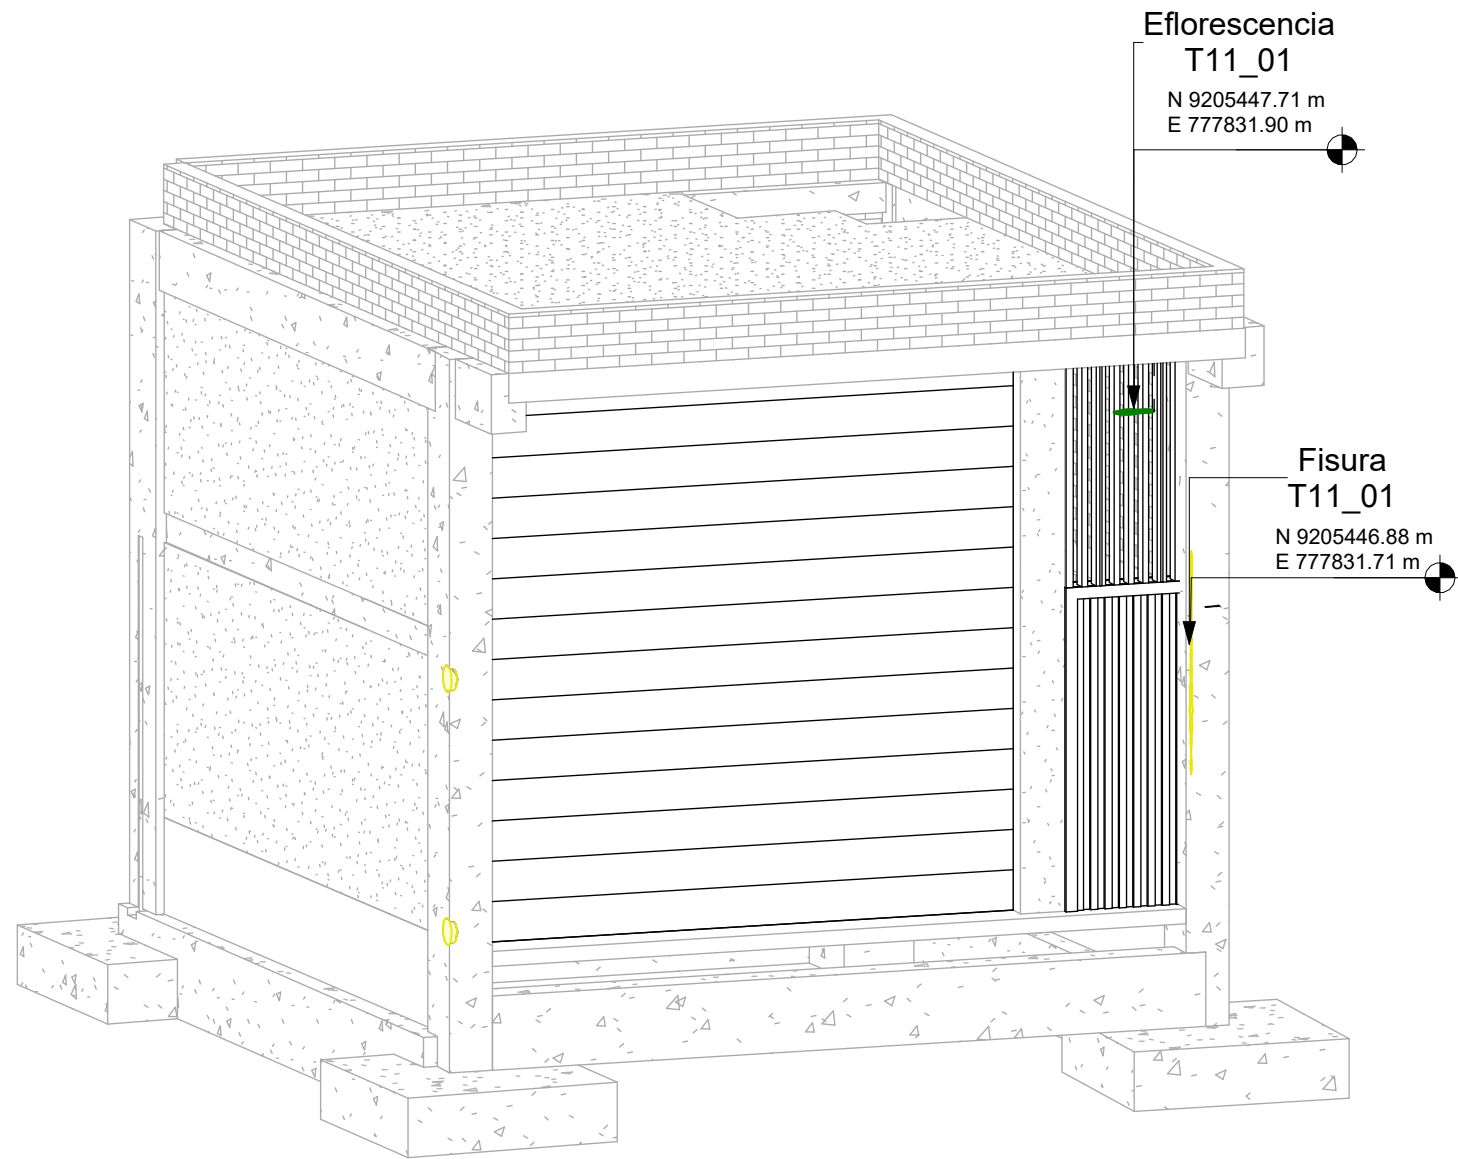
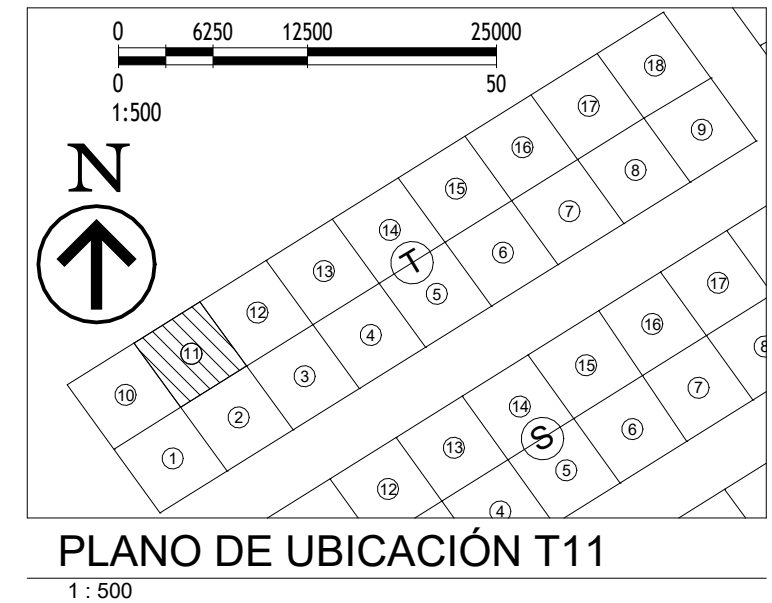
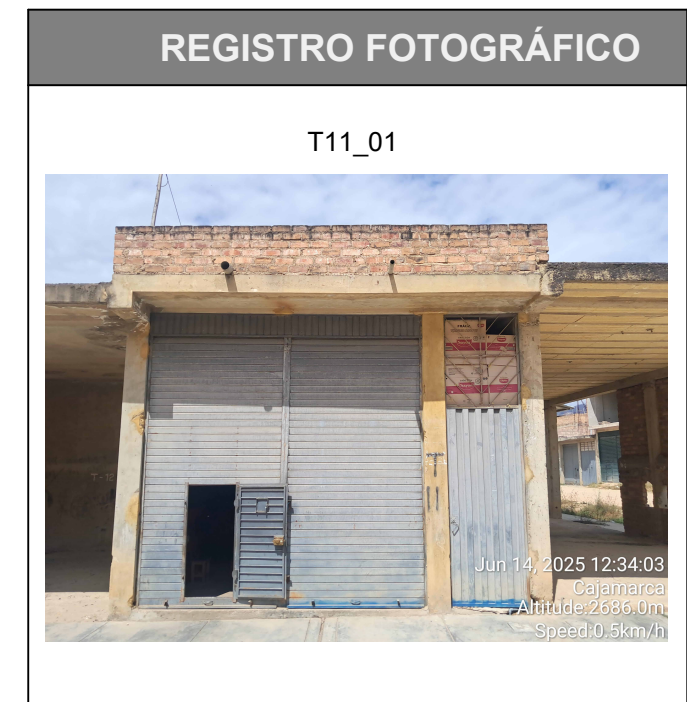
E-10

LESIONES TIENDA T11							
ELEMENTO	LESION	SINTOMAS	CAUSA	MEDICIÓN	VALOR	SEVERIDAD	MEDIDA REHABILITACIÓN
Losa	Eflorescencia	Depósitos salinos blancos o grisáceos	Detalles constructivos	% superficie	0 - 10	Leve	Corregir pendientes; instalar goterones
Columna	Fisura	Fisura rectilínea	Acciones diferidas	Ancho (mm)	0.2 - 0.4	Moderado	Refuerzo de revoque con malla y re-tarrajeo

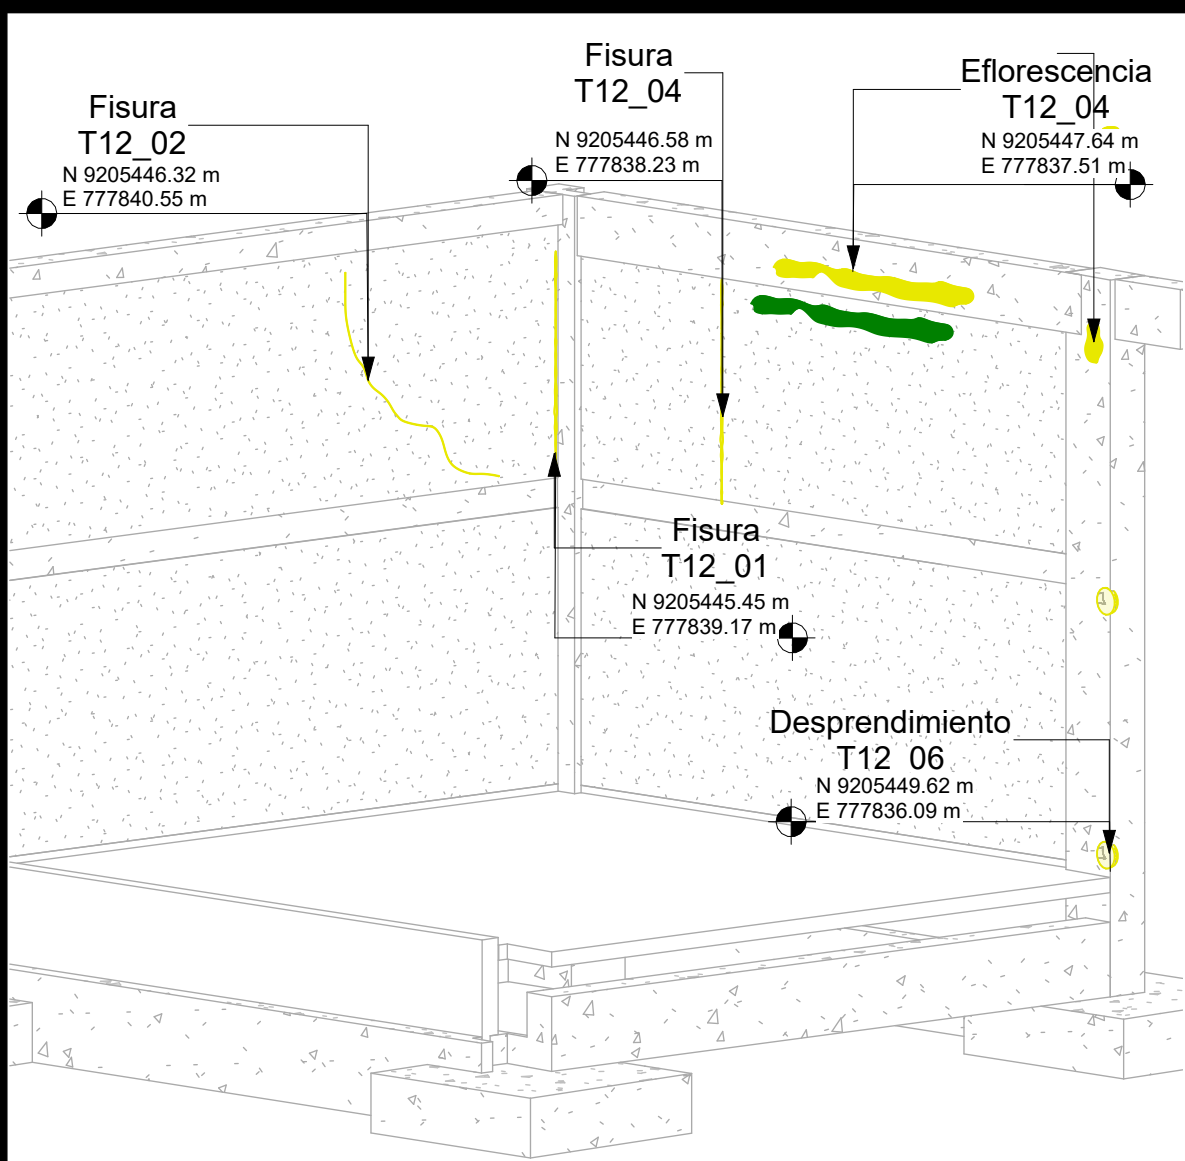
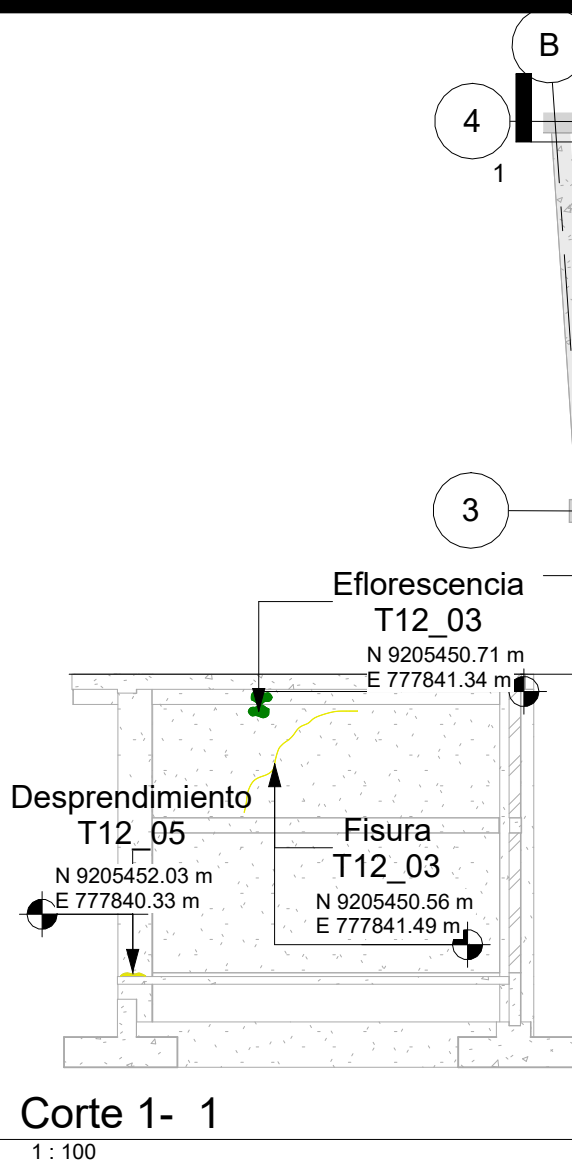
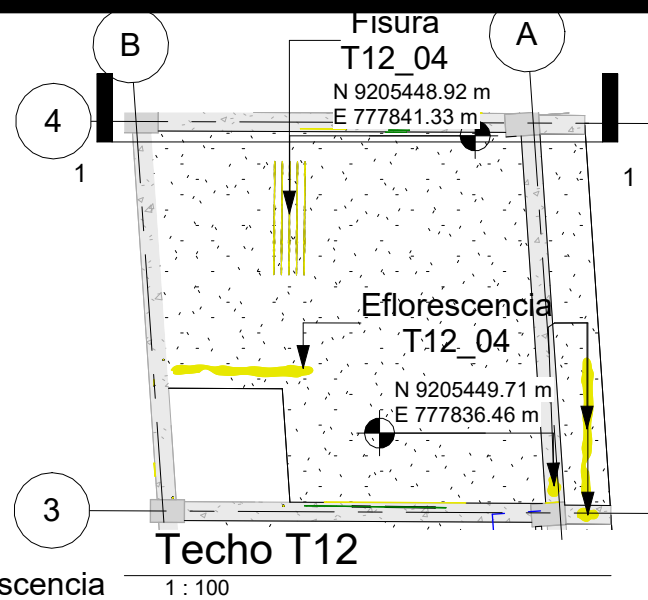
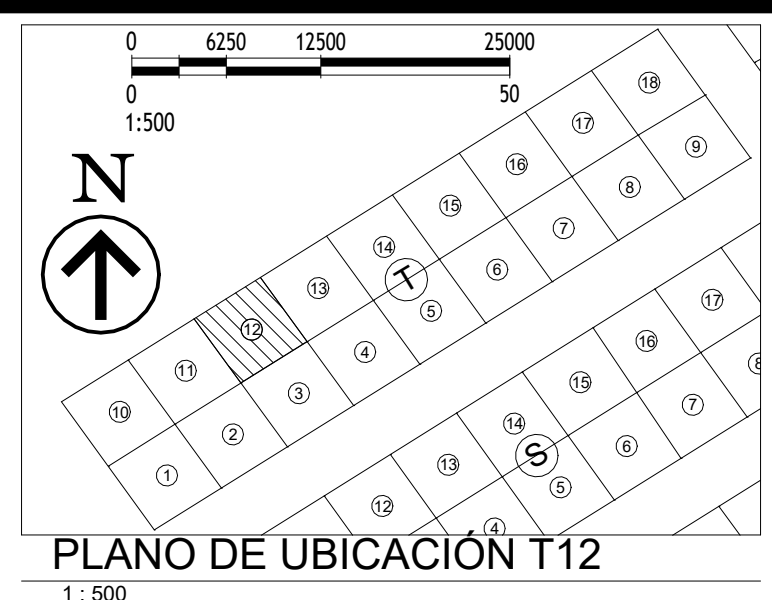
E-11

LESIONES TIENDA T12

ELEMENTO	LESION	SINTOMAS	CAUSA	MEDICIÓN	VALOR	SEVERIDAD	MEDIDA REHABILITACIÓN
Columna	Desprendimiento	Pérdida de recubrimiento	Acciones mecánicas	Profundidad (mm)	10 - 25	Moderado	Saneado a soporte firme; reconstruir con mortero de reparación
Columna (arista)	Desprendimiento	Desprendimiento superficial del recubrimiento	Acciones mecánicas	Profundidad (mm)	>25	Moderado	Saneado a soporte firme; reconstruir con mortero de reparación; controlar humedad
Columna	Eflorescencia	Depósitos salinos blancos o grisáceos	Detalles constructivos	% superficie	0 - 10	Moderado	Corregir pendientes; instalar goterones; sellar juntas; limpieza de sales
Losa	Eflorescencia	Depósitos salinos blancos o grisáceos	Detalles constructivos	% superficie	10 - 30	Moderado	Corregir pendientes; instalar goterones; limpieza de sales
Losa	Eflorescencia	Depósitos salinos blancos o grisáceos; descostrado y granulación del revoque	Detalles constructivos	% superficie	10 - 30	Moderado	Corregir pendientes; cerrar tragaluz; limpieza de sales

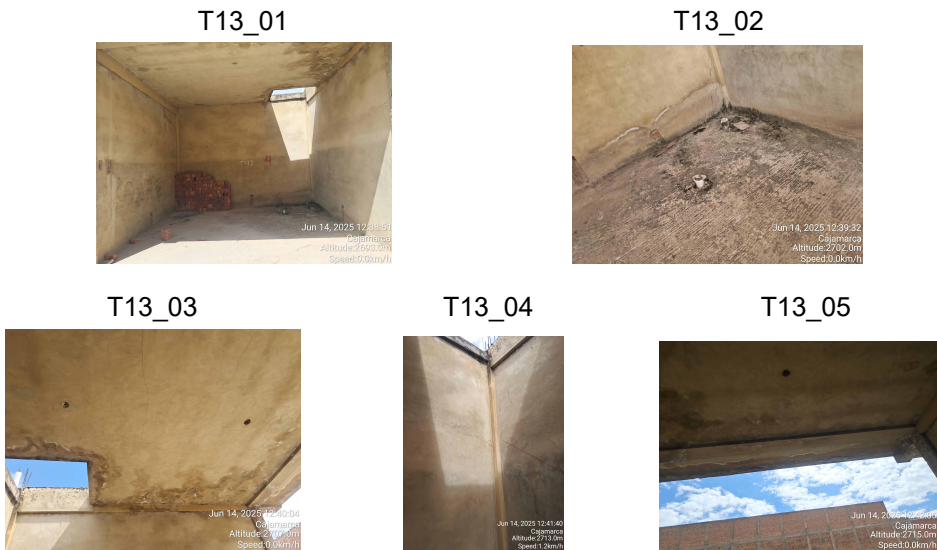
REGISTRO FOTOGRÁFICO

LESIONES TIENDA T13

ELEMENTO	LESION	SINTOMAS	CAUSA	MEDICIÓN	VALOR	SEVERIDAD	MEDIDA REHABILITACIÓN
Falso piso	Biodeterioro	Crecimiento estacional	Aporte de humedad	% superficie	10 - 30	Moderado	Retiro de material orgánico; limpieza biocida; mejorar drenaje; sellar perímetro de tragaluz; secado controlado
Muro no portante (tarrajeo)	Desprendimiento	Desprendimiento superficial del recubrimiento	Acciones mecánicas	Profundidad (mm)	10 - 25	Moderado	Saneado a soporte firme; reconstruir con mortero de reparación
Losa (intradós) — contorno de tragaluz	Eflorescencia	Depósitos salinos blancos o grisáceos; descostrado y granulación del revoque	Detalles constructivos	% superficie	10 - 30	Moderado	Corregir pendientes; cerrar tragaluz; limpieza de sales
Muro no portante (tarrajeo)	Eflorescencia	Depósitos salinos blancos o grisáceos	Capilaridad por ausencia/falla de barrera	% superficie	0 - 10	Moderado	Implementar barrera capilar; drenaje perimetral; limpieza de sales

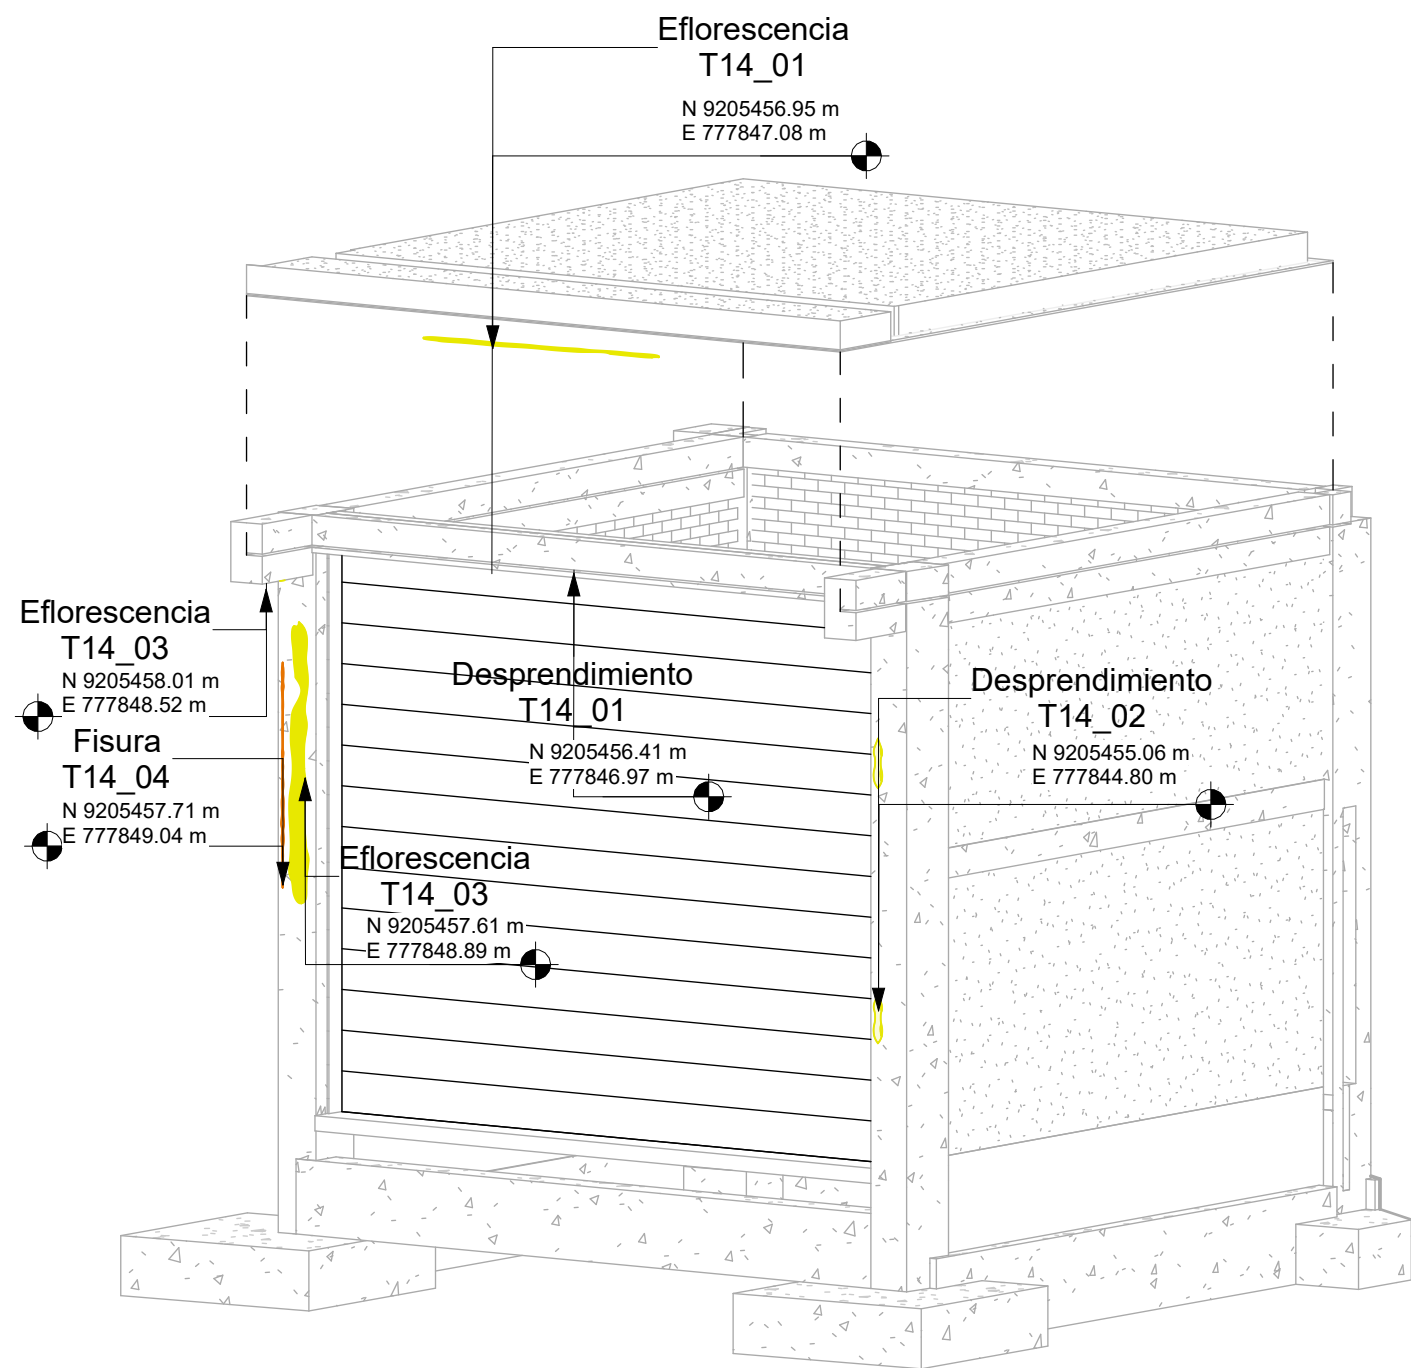
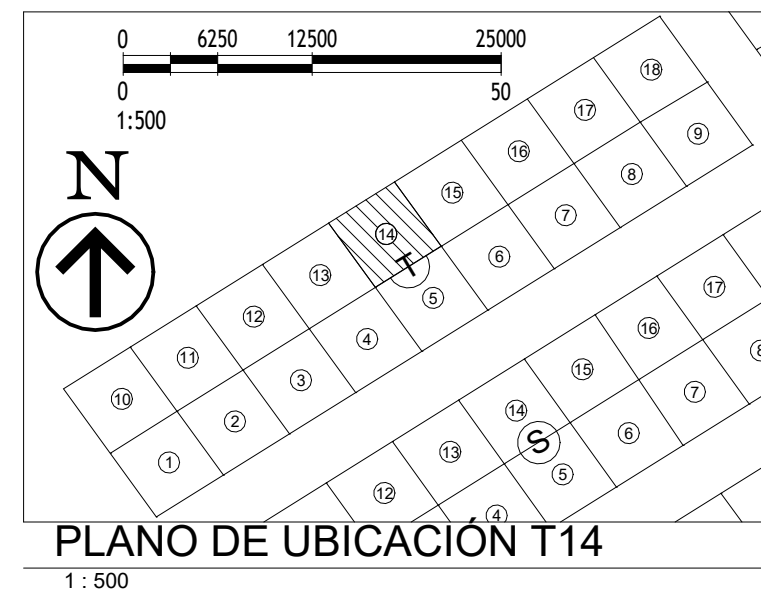
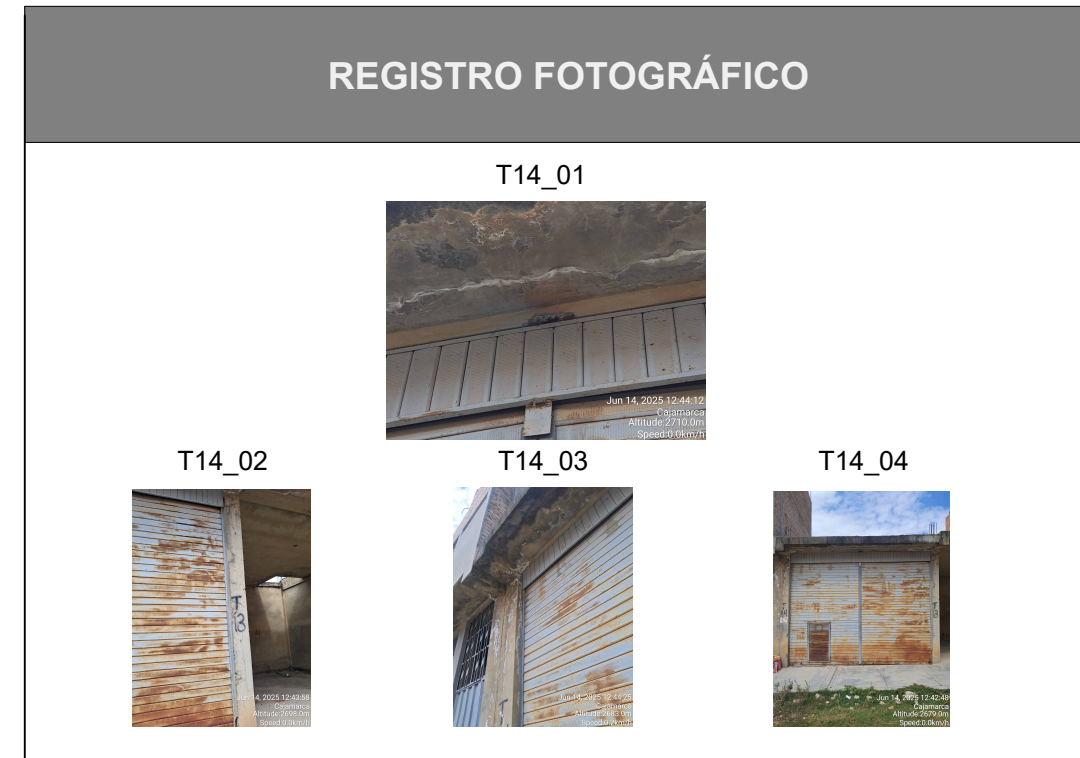
Plano N°
E-13

LESIONES TIENDA T14

ELEMENTO	LESION	SINTOMAS	CAUSA	MEDICIÓN	VALOR	SEVERIDAD	MEDIDA REHABILITACIÓN
Columna	Desprendimiento	Desprendimiento superficial del recubrimiento	Acciones mecánicas	Profundidad (mm)	10 - 25	Moderado	Saneado a soporte firme; reconstruir con mortero de reparación
Viga	Desprendimiento	Pérdida de recubrimiento con acero expuesto	Acciones mecánicas	Profundidad (mm)	>25	Severo	Saneado hasta soporte firme; pasivar acero; reconstruir con mortero de reparación estructural
Columna	Eflorescencia	Depósitos salinos blancos o grisáceos	Detalles constructivos	% superficie	10 - 30	Moderado	Corregir pendientes; instalar goterones; limpieza de sales
Losa	Eflorescencia	Depósitos salinos blancos o grisáceos	Detalles constructivos	% superficie	10 - 30	Moderado	Corregir pendientes; instalar goterones; limpieza de sales
Viga principal	Eflorescencia	Depósitos salinos blancos o grisáceos	Detalles constructivos	% superficie	0 - 10	Moderado	Corregir pendientes; instalar goterones; limpieza de sales

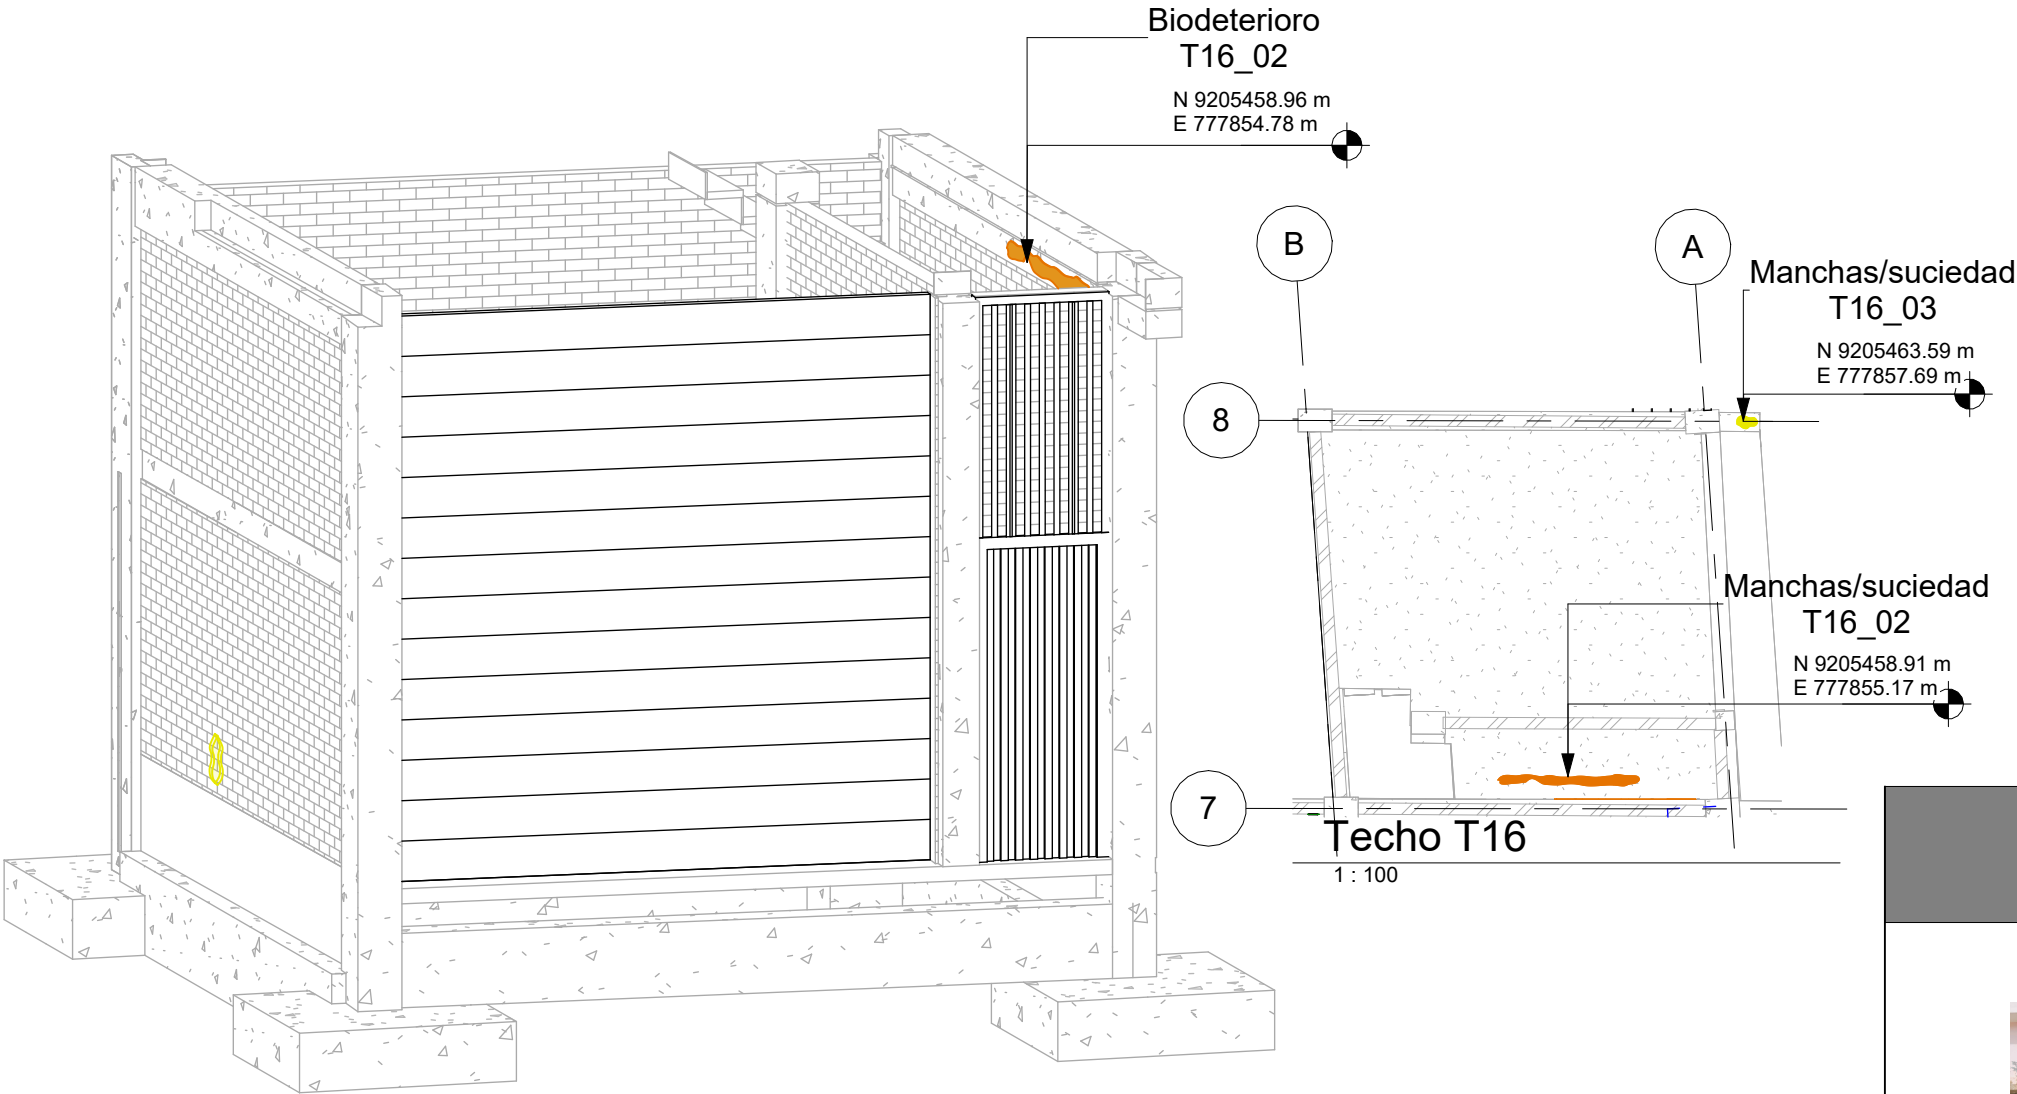
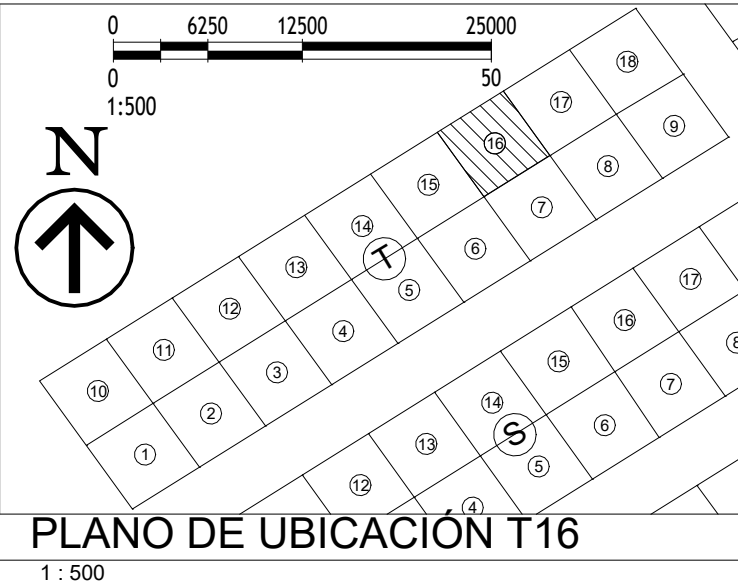
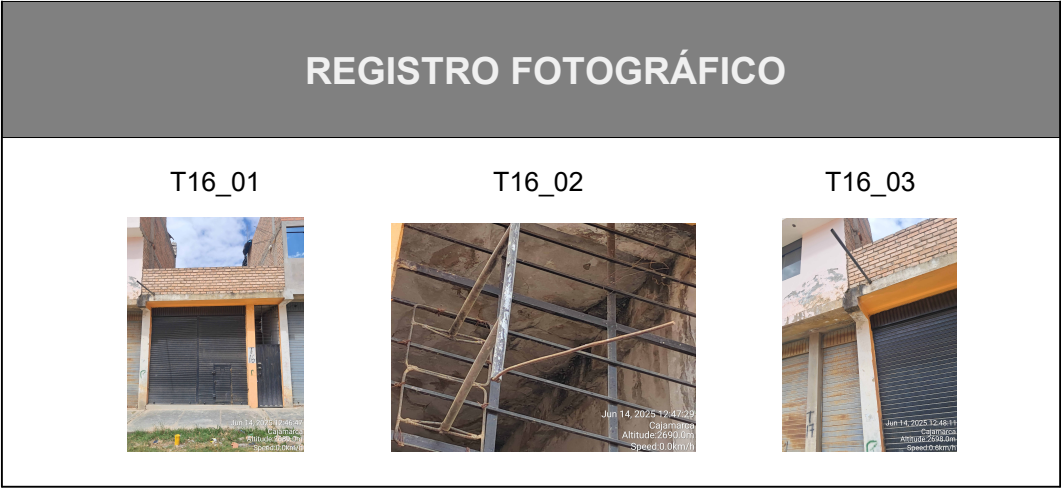
LESIONES TIENDA T16							
ELEMENTO	LESION	SINTOMAS	CAUSA	MEDICIÓN	VALOR	SEVERIDAD	MEDIDA REHABILITACIÓN
Viga	Biodeterioro	Pátinas gris - negruzcas; descostramiento	Aporte de humedad	% superficie	>30	Severo	Corregir pendientes; instalar goterones; sellar juntas; limpieza de sales
Losa	Manchas/suciedad	Pátinas gris - negruzcas; descostramiento	Aporte de humedad	% superficie	10 - 30	Severo	Corregir pendientes; instalar goterones; sellar juntas
Viga	Manchas/suciedad	Pátinas gris - negruzcas	Detalles constructivos	% superficie	10 - 30	Moderado	Corregir pendientes; instalar goterones; sellar juntas; limpieza de sales

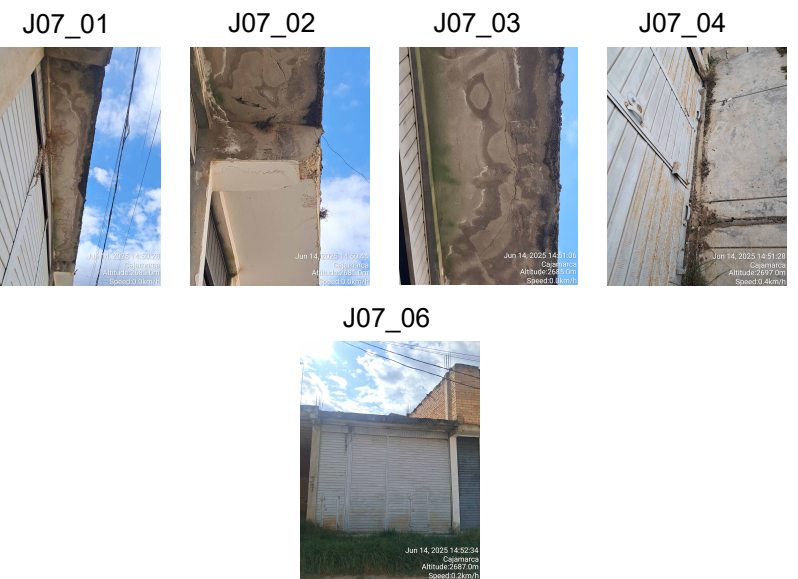
REGISTRO FOTOGRÁFICO

LESIONES TIENDA J07

ELEMENTO	LESION	SINTOMAS	CAUSA	MEDICIÓN	VALOR	SEVERIDAD	MEDIDA REHABILITACIÓN
Falso piso	Biodeterioro	Crecimiento estacional	Aporte de humedad	% superficie	0 - 10	Leve	Retiro de material orgánico; limpieza biocida; mejorar drenaje; secado controlado
Losa	Eflorescencia	Depósitos salinos blancos o grisáceos	Detalles constructivos	% superficie	10 - 30	Moderado	Corregir pendientes; instalar goterones; limpieza de sales
Viga	Eflorescencia	Depósitos salinos blancos o grisáceos	Detalles constructivos	% superficie	0 - 10	Leve	Corregir pendientes; instalar goterones; limpieza de sales
Losa	Fisura	Fisura rectilínea	Acciones diferidas	Ancho (mm)	>0.5	Severo	Sellado flexible; refuerzo de revoque con malla; re-tarrajeo

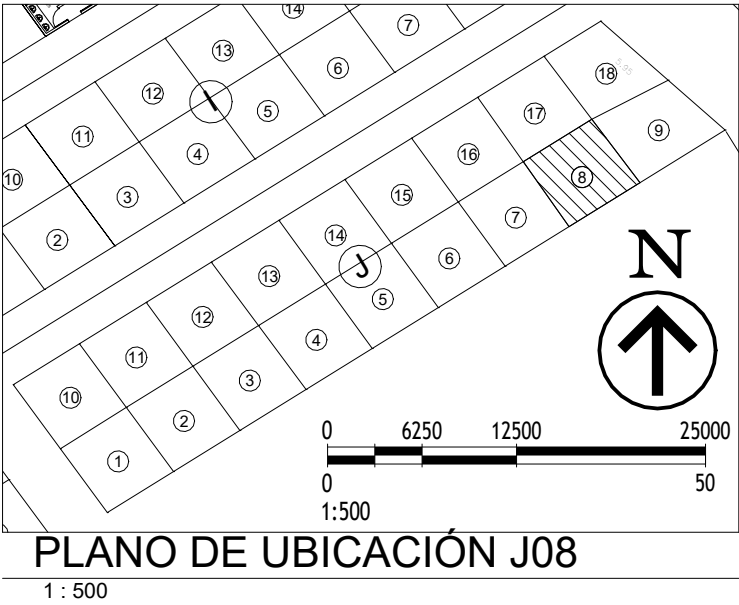
J08_01

LESIONES TIENDA J08

Falso piso	Nido de abeja	Cavidades; textura porosa	Defectos de ejecución	Profundidad (mm)	10 - 25	Leve	Saneado a soporte firme; reconstruir con mortero de reparación

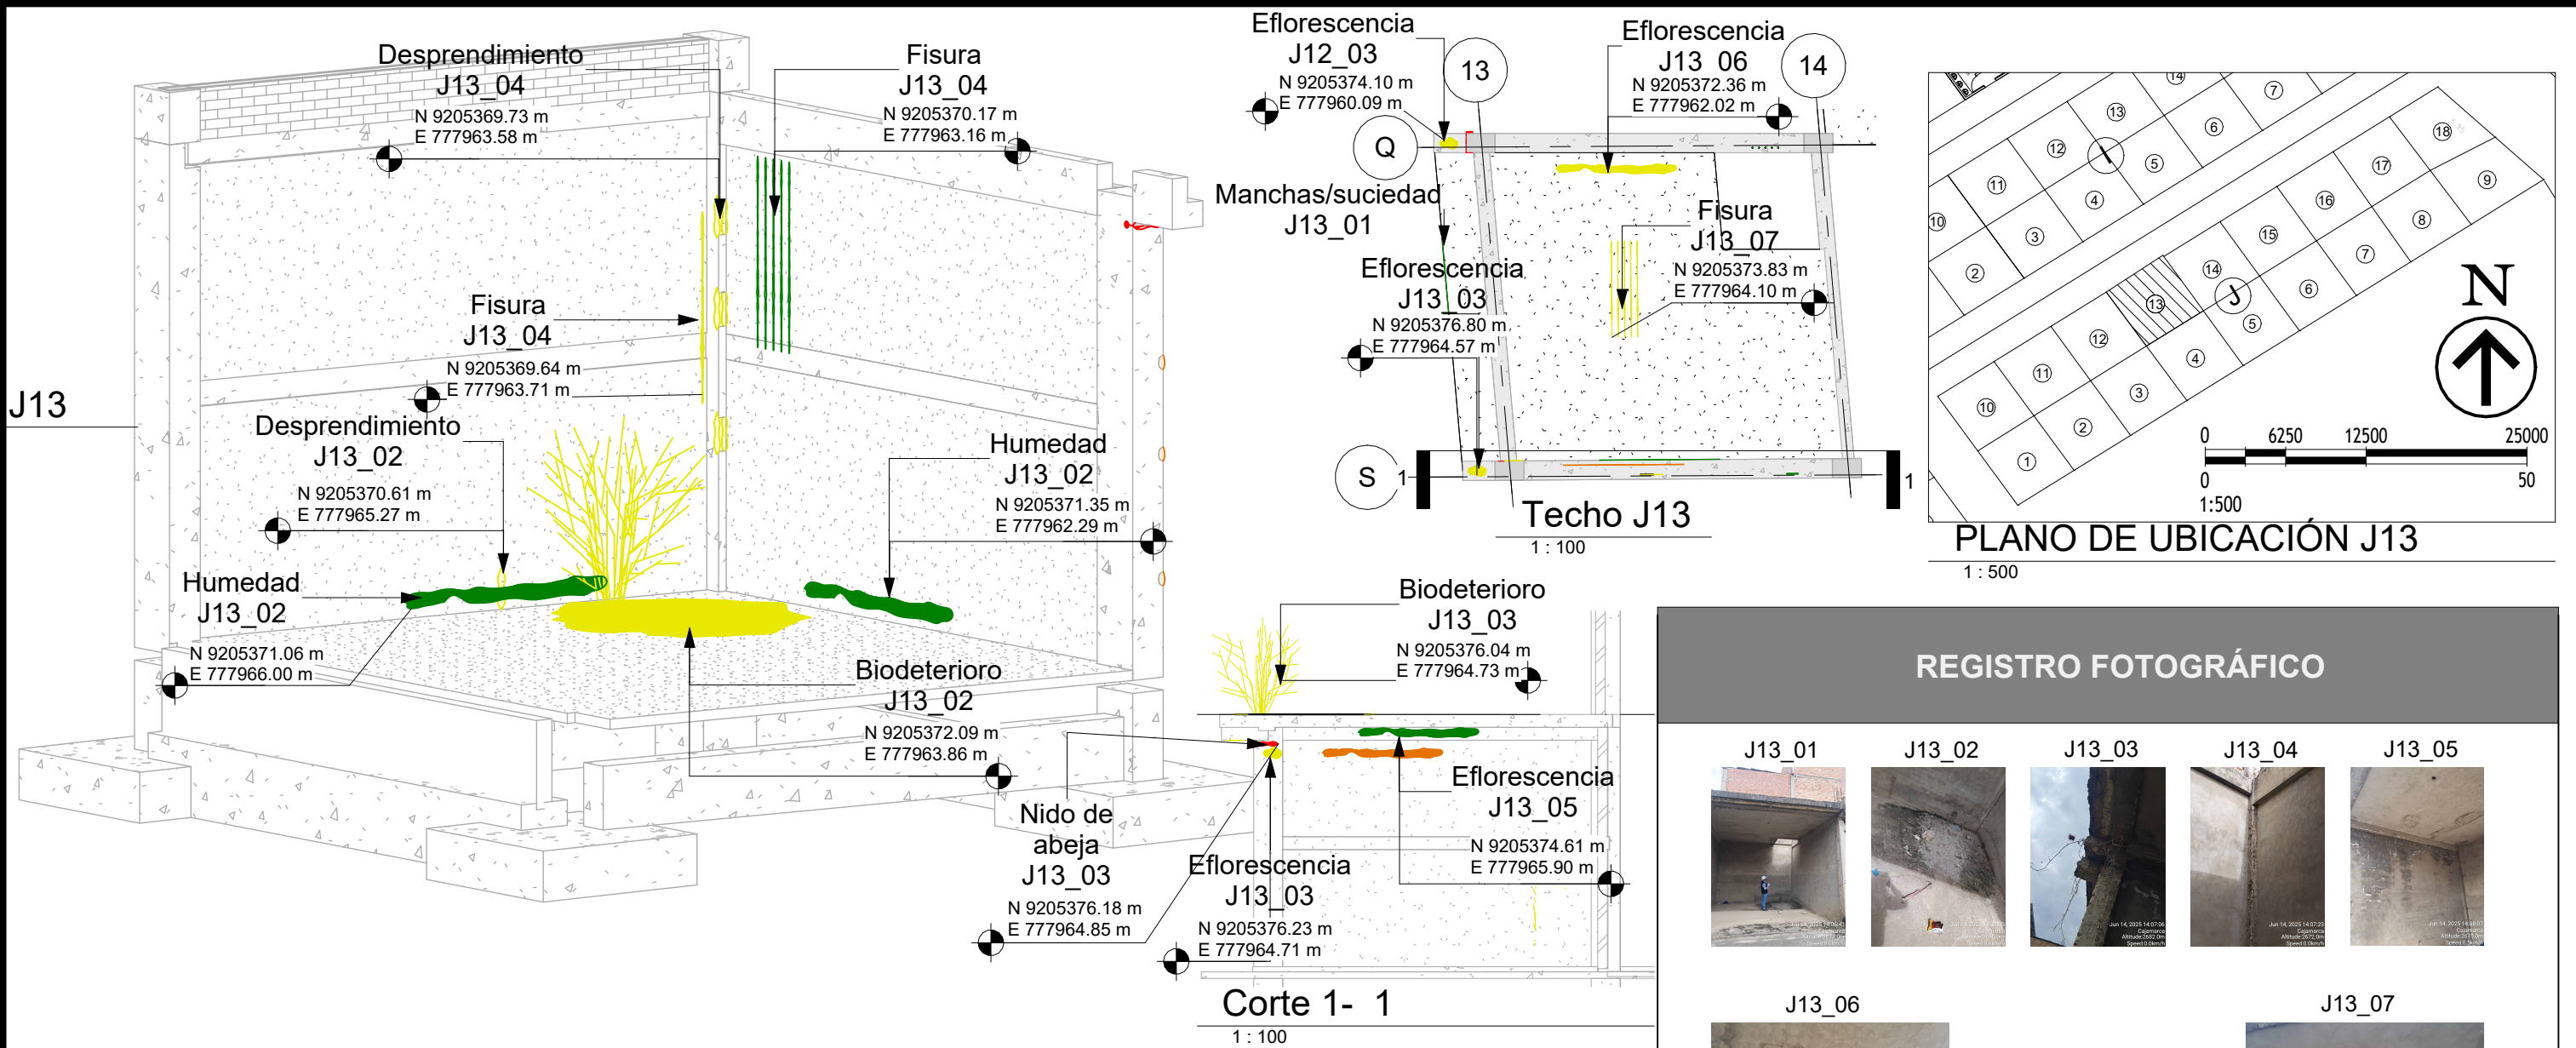
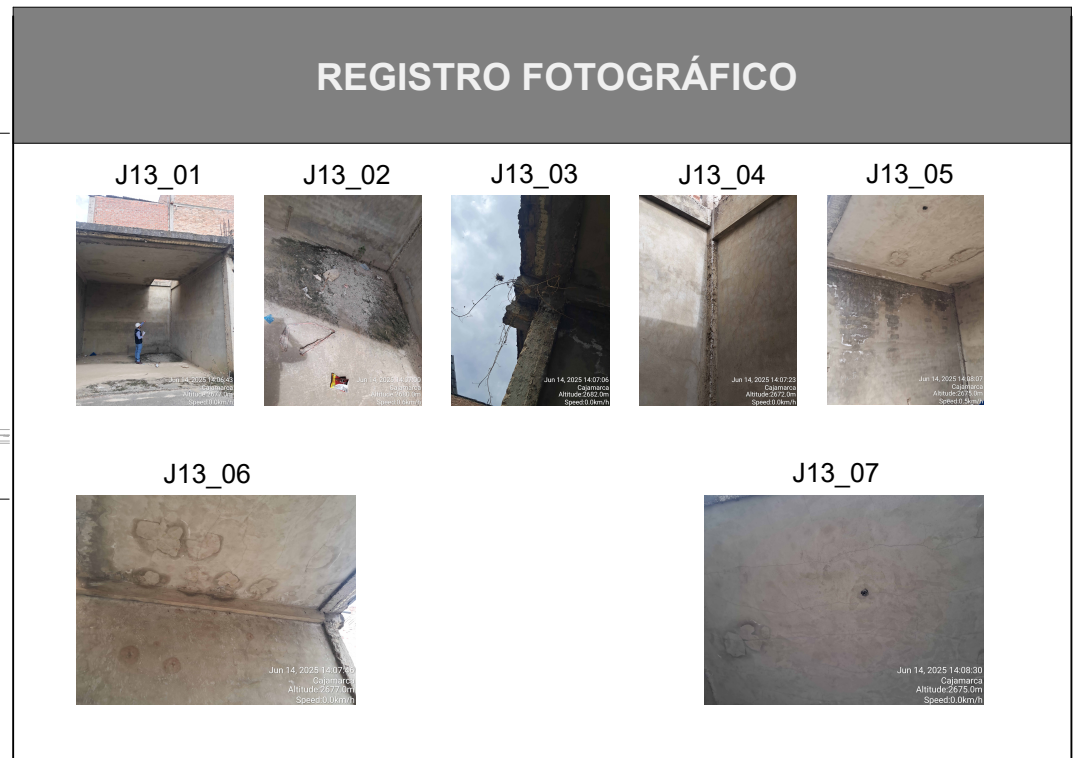
LESIONES TIENDA J13

ELEMENTO	LESION	SINTOMAS	CAUSA	MEDICIÓN	VALOR	SEVERIDAD	MEDIDA REHABILITACIÓN
Falso piso	Biodeterioro	Crecimiento estacional	Aporte de humedad	% superficie	>30	Moderado	Retiro de material orgánico; limpieza biocida; mejorar drenaje; secado controlado
Losa	Biodeterioro	Crecimiento estacional	Detalles constructivos	% superficie	10 - 30	Moderado	Retiro de material orgánico; limpieza biocida; mejorar drenaje; secado controlado
Columna	Desprendimiento	Desprendimiento superficial del recubrimiento	Acciones mecánicas	Profundidad (mm)	10 - 25	Moderado	Saneado a soporte firme; reconstruir con mortero de reparación
Muro no portante (tarrajeo)	Desprendimiento	Desprendimiento superficial del recubrimiento	Acciones mecánicas	Profundidad (mm)	10 - 25	Moderado	Saneado a soporte firme; reconstruir con mortero de reparación
Columna	Eflorescencia	Depósitos salinos blancos o grisáceos	Detalles constructivos	% superficie	0 - 10	Moderado	Corregir pendientes; instalar goterones; limpieza de sales

Muro no portante (tarrajeo)	Fisura	Patrón en mapa superficial	Acciones diferidas	Ancho (mm)	<0.2	Leve	Refuerzo de revoque con malla y re-tarrajeo
Muro no portante (tarrajeo)	Humedad	Halos con borde definido	Capilaridad por ausencia/falla de barrera	% superficie	0 - 10	Leve	Implementar barrera capilar; drenaje perimetral; secado
Muro no portante (tarrajeo)	Humedad	Halos con borde definido	Capilaridad por ausencia/falla de barrera	% superficie	0 - 10	Leve	Implementar barrera capilar; drenaje perimetral; secado
Losa	Manchas/suciedad	Pátinas gris - negruzcas	Detalles constructivos	% superficie	0 - 10	Leve	Corregir pendientes; instalar goterones; mejorar acabado; limpieza
Encuentro viga-columna	Nido de abeja	Cavidades; textura porosa; acero expuesto	Defectos de ejecución	Profundidad (mm)	>25	Crítico	Saneado hasta soporte firme; pasivar acero; reconstruir con mortero de reparación estructural

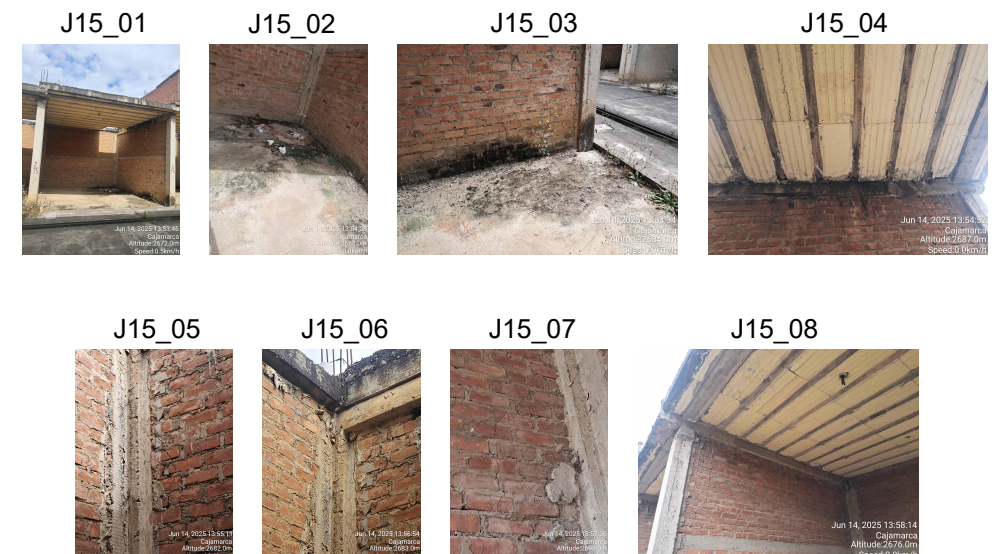
REGISTRO FOTOGRÁFICO

LESIONES TIENDA J15

ELEMENTO	LESION	SINTOMAS	CAUSA	MEDICIÓN	VALOR	SEVERIDAD	MEDIDA REHABILITACIÓN
Falso piso	Biodeterioro	Crecimiento estacional	Aporte de humedad	% superficie	>30	Moderado	Retiro de material orgánico; limpieza biocida; mejorar drenaje; sellar perímetro de tragaluz; secado controlado
Muro no portante	Biodeterioro	Veladuras verdosas	Capilaridad por ausencia/falla de barrera	% superficie	0 - 10	Moderado	Implementar barrera capilar; drenaje perimetral; secado
Muro no portante	Biodeterioro	Veladuras verdosas	Capilaridad por ausencia/falla de barrera	% superficie	0 - 10	Moderado	Implementar barrera capilar; drenaje perimetral; secado
Viga	Biodeterioro	Pátinas gris - negruzcas; descostramiento	Detalles constructivos	% superficie	>30	Severo	Corregir pendientes; instalar goterones; mejorar acabado; limpieza
Losa	Eflorescencia	Depósitos salinos blancos o grisáceos	Detalles constructivos	% superficie	0 - 10	Leve	Corregir pendientes; instalar goterones; limpieza de sales
