**TESIS**

**ESTUDIO PATOLÓGICO Y PROPUESTA DE MANTENIMIENTO PREVENTIVO-  
CORRECTIVO PARA LA TRIBUNA Y CERCO PERIMETRAL DEL ESTADIO  
MUNICIPAL MAXIMILIANO FLORES SÁNCHEZ DEL DISTRITO DE  
BELLAVISTA - JAÉN, 2025**

Bach. JAVIER ALEXANDER FERNÁNDEZ RUÍZ

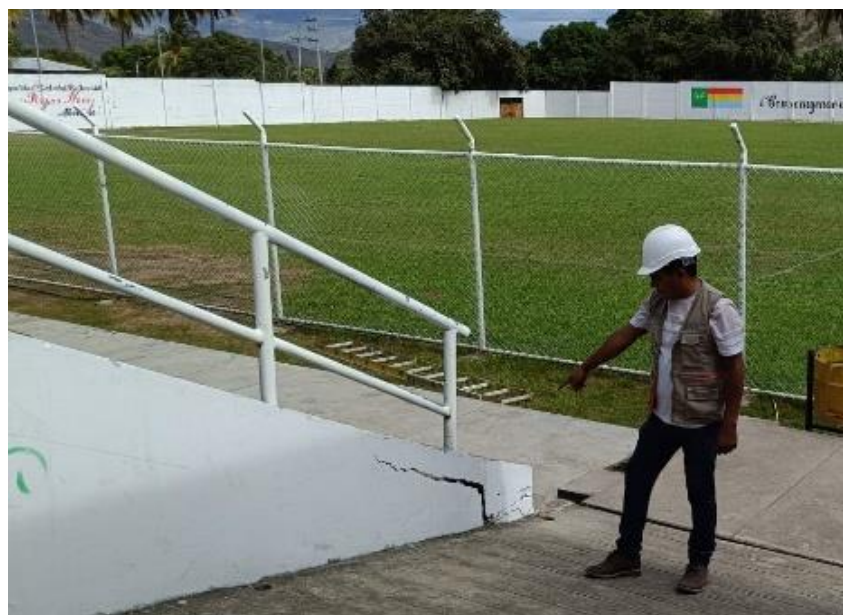
**Figura 36**

*Realizando el reconocimiento de daños (grieta en muro) de la tribuna*

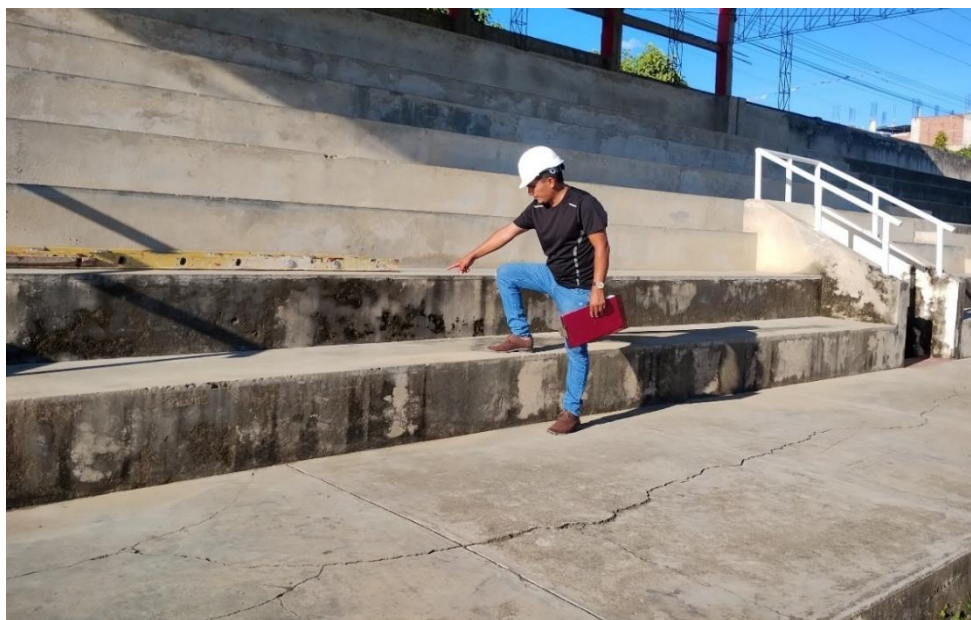
**Figura 37**

*Realizando el reconocimiento de daños (humedad y formación de moho) en las graderías de la tribuna*

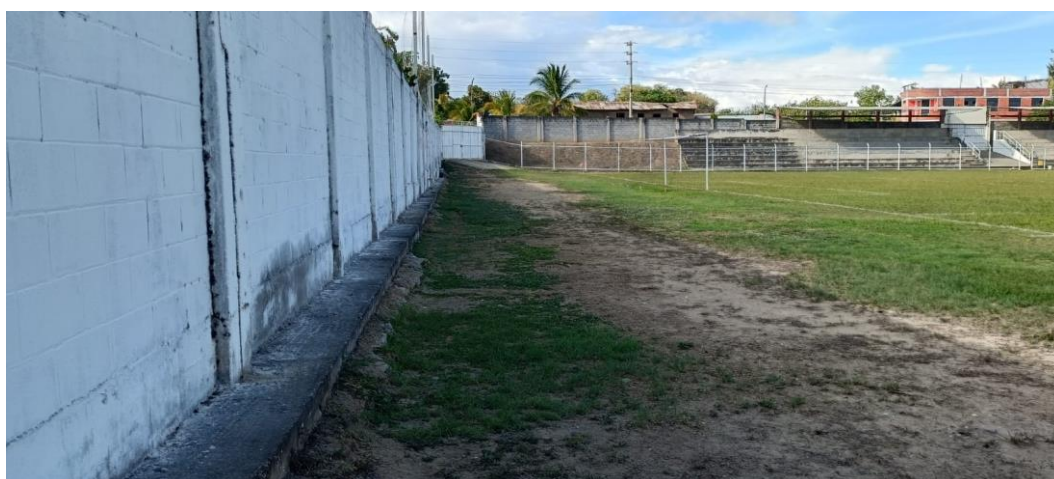
**Figura 38**

*Lado oeste del cerco perimetral, presenta manchas por humedad.*

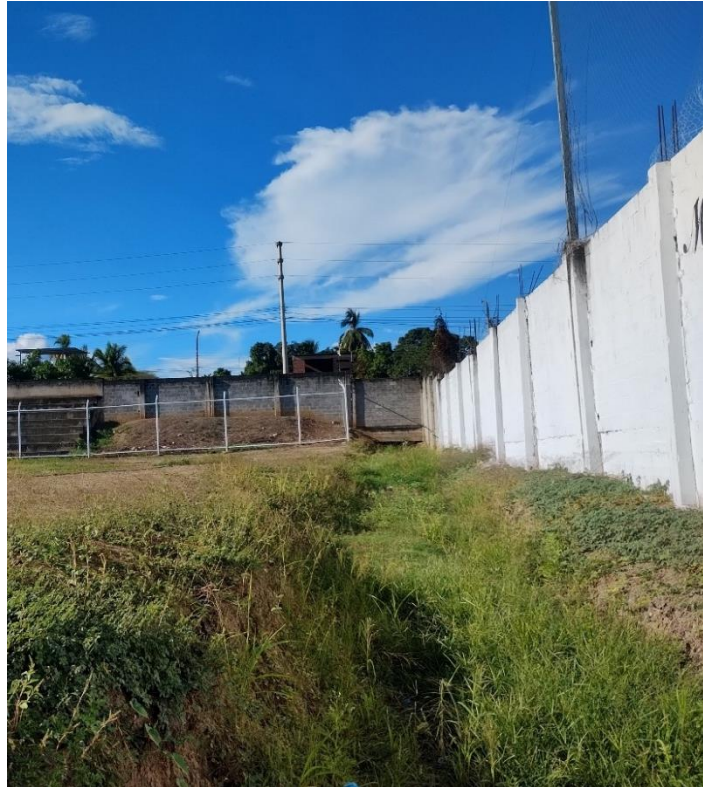
**Figura 39**

*Se observa Crecimiento de vegetación y falta de mantenimiento en el canal de drenaje en el cerco perimetral (lado este), el contribuye a debilitar la cimentación por acumulación de humedad.*

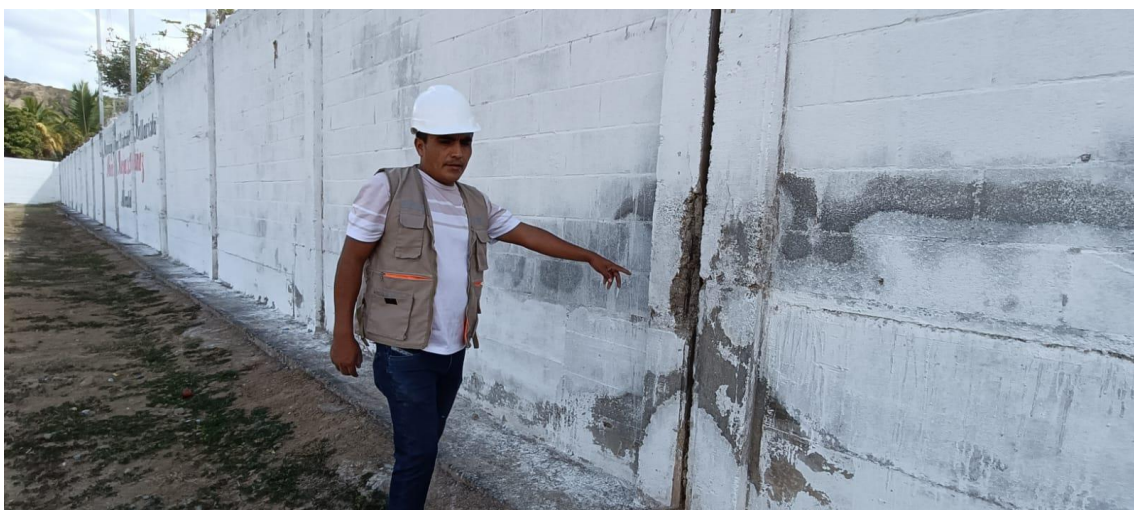
**Figura 40**

*Se observa columna del cerco perimetral del lado oeste con desprendimiento a causa de la corrosión del acero.*

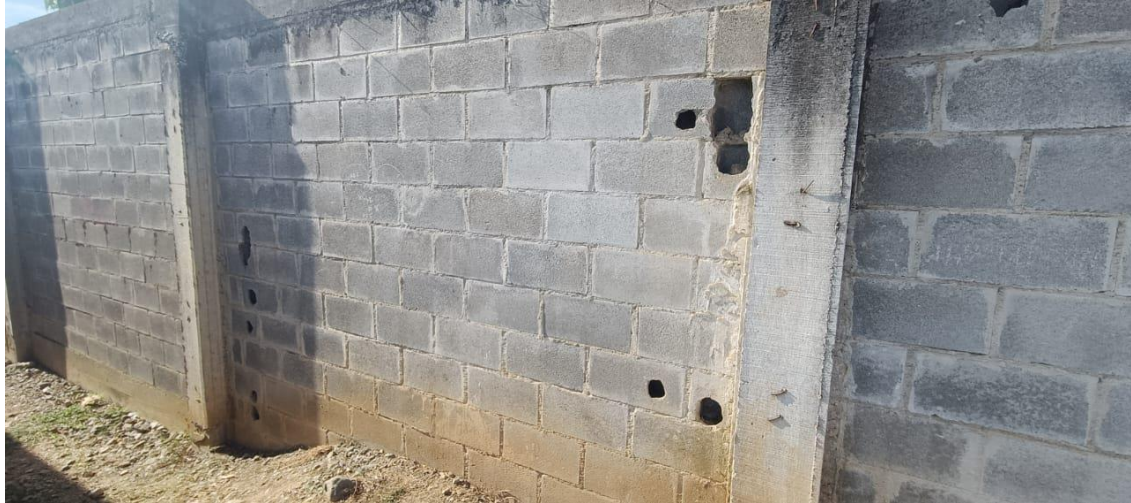
**Figura 41**

*Se observa erosión mecánica o perforaciones en el lado norte del cerco perimetral a casusa de impactos por posibles actos de vandalismo*

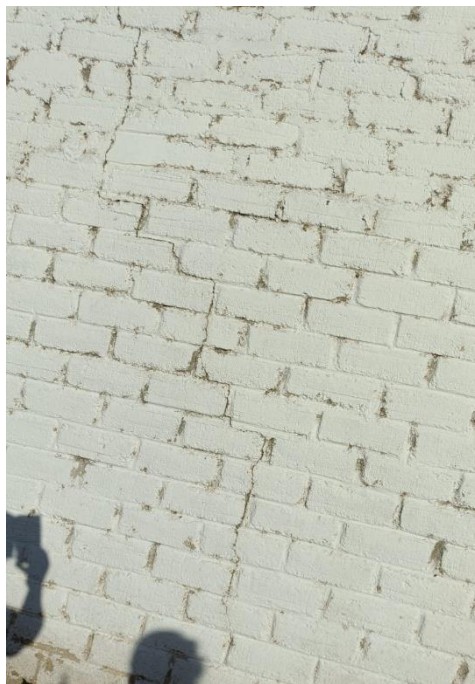
**Figura 42**

*Se muestra grieta en muro del cerco perimetral lado sur.*

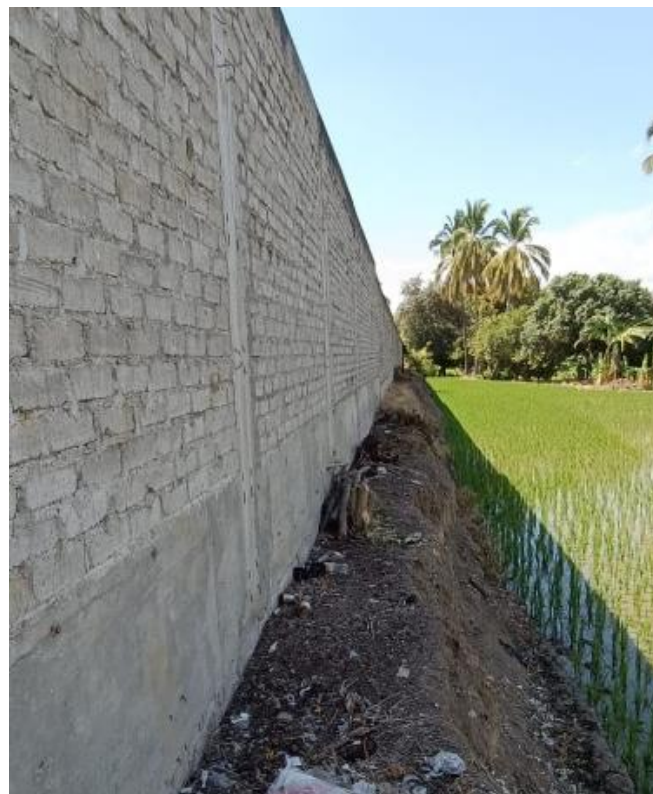
**Figura 44**

*Vista del exterior del lado sur del cerco perimetral, presenta suelo saturado por terreno agrícola colindante el cual contribuye a la fisuración del muro.*

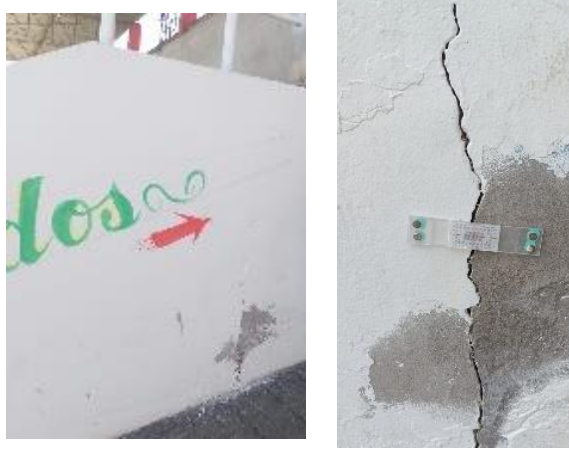
<p>EJE 2-2 / TRAMO A-B</p>

DESCRIPCIÓN DE LA LESIÓN	<table border="1"> <thead> <tr> <th colspan="4">Monitoreo de fisuras y grietas</th> </tr> </thead> <tbody> <tr> <td>Comportamiento</td> <td>Activo</td> <td>Inactivo</td> <td>X</td> </tr> <tr> <td>Periodo de monitoreo</td> <td colspan="3">17 de febrero al 30 de junio del año 2025 (cuatro meses)</td> </tr> <tr> <td>Observaciones</td> <td colspan="3"></td> </tr> </tbody> </table>	Monitoreo de fisuras y grietas				Comportamiento	Activo	Inactivo	X	Periodo de monitoreo	17 de febrero al 30 de junio del año 2025 (cuatro meses)			Observaciones

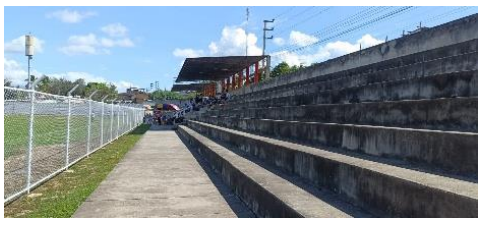
<p>Tribuna lado derecho</p>

<p>Tribuna lado izquierdo.</p>						
<b>DESCRIPCIÓN DE LA LESIÓN</b> Se observan manchas oscuras asociadas a humedad, distribuidas de manera irregular sobre las huellas y contrahuellas de las graderías de concreto armado de la tribuna (lado derecho e izquierdo). La afectación se presenta principalmente en las graderías sin cobertura. La presencia de humedad está generando deterioro superficial del concreto.							
<b>CAUSAS PROBABLES</b> - Humedad asociada al escurrimiento superficial, debido a la exposición directa a la lluvia y el sol. - Falta de impermeabilización. -Falta de mantenimiento.	<b>AFECTACIÓN DE LA LESIÓN</b>

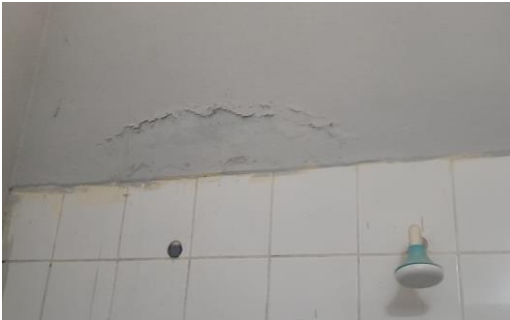
<p>Sótano (SS.HH): Eje A-A / tramo 8-9</p>

<b>DESCRIPCIÓN DE LA LESIÓN</b>							
Se observa presencia de humedad y eflorescencias en muro de SS. HH de la tribuna.							
<b>CAUSAS PROBABLES</b>	<b>AFECTACIÓN DE LA LESIÓN</b>						
-Humedad originada por la avería de tuberías en los servicios higiénicos, la cual se relaciona directamente con la denominada humedad accidental. -Falta de mantenimiento.

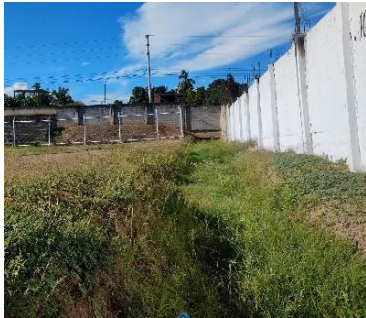
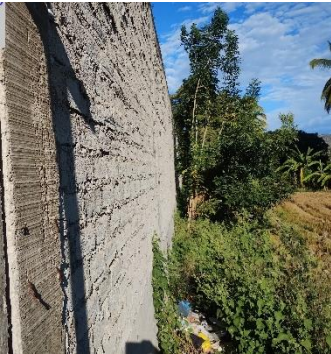
<p>Lado Este: Eje 1-1 /tramo A-C</p>

DESCRIPCIÓN DE LA LESIÓN							
Se observa presencia de vegetación en la base del muro perimetral, y en la zanja de drenaje, lo cual puede favorecer la acumulación de humedad y contribuir al deterioro progresivo del muro de albañilería							
CAUSAS PROBABLES	AFECCIÓN DE LA LESIÓN						
<ul style="list-style-type: none"> <li>- Falta de mantenimiento en control de crecimiento de vegetación.</li> <li>- Zanja de drenaje obstruida por falta de limpieza.</li> </ul>

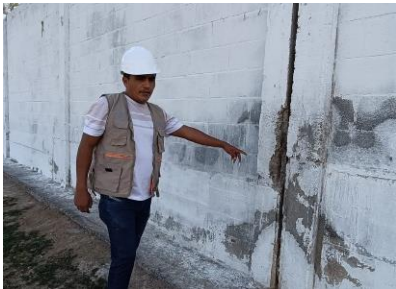
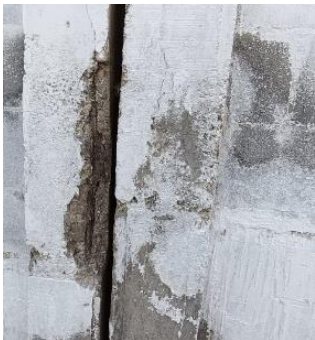
<p>Lado Oeste: Eje 3-3 /tramo A-B</p>

<b>DESCRIPCIÓN DE LA LESIÓN</b>							
Se observa corrosión del acero de refuerzo en la columna, acompañado de humedad, desprendimiento parcial del recubrimiento.							
<b>CAUSAS PROBABLES</b>	<b>AFECTACIÓN DE LA LESIÓN</b>						
-Humedad ascendente o por capilaridad. -Falta de mantenimiento e impermeabilización de la estructura. -Deficiencia constructiva, no cumple con recubrimiento mínimo (3 cm para elementos sin tarrajear según E 060 del RNE)

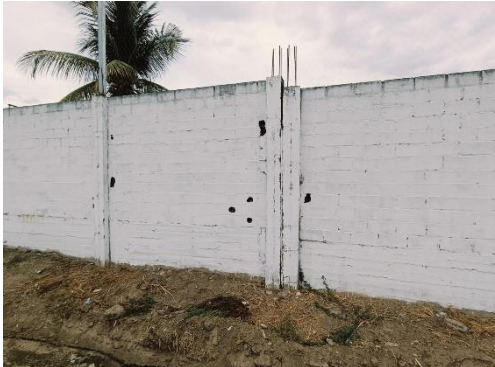
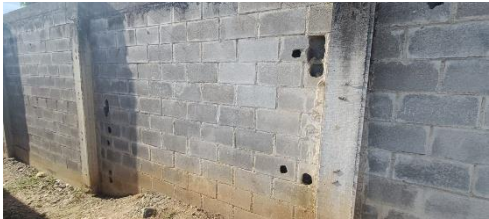
<p>Lado este: Eje 1-1 / tramo A-B, Lado norte: Eje A-A / tramo 1-2.</p>

<p>Lado norte del cerco perimetral.</p>						
DESCRIPCIÓN DE LA LESIÓN							
Se observa varios orificios y pérdidas de material en tres paños de los muros de albañilería del lado este y lado norte del cerco perimetral. Las perforaciones presentan contornos irregulares, asociados a impactos directos de origen mecánico.							
CAUSAS PROBABLES	AFECTACIÓN DE LA LESIÓN						
Daños por impactos mecánicos (vandalismo)

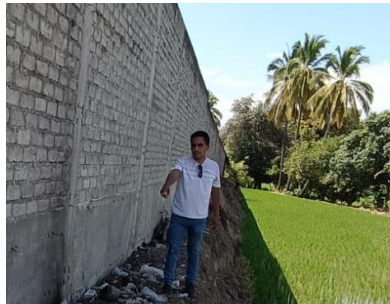
Lado Sur: Eje C-C /tramo 2-3

Vista exterior del cerco perimetral lado sur.																
DESCRIPCIÓN DE LA LESIÓN	<table border="1"> <thead> <tr> <th colspan="4">Monitoreo de fisuras y grietas</th> </tr> <tr> <th>Comportamiento</th> <th>Activo</th> <th>Inactivo</th> <th>X</th> </tr> </thead> <tbody> <tr> <td>Periodo de monitoreo</td> <td colspan="3">17 de febrero al 30 de junio del año 2025 (cuatro meses)</td> </tr> <tr> <td>Observaciones</td> <td colspan="3"></td> </tr> </tbody> </table>	Monitoreo de fisuras y grietas				Comportamiento	Activo	Inactivo	X	Periodo de monitoreo	17 de febrero al 30 de junio del año 2025 (cuatro meses)			Observaciones

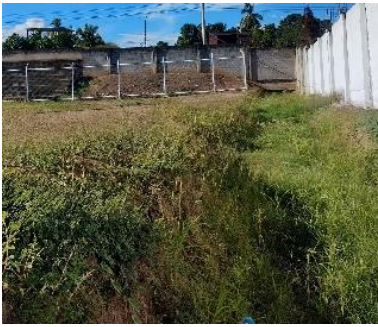
<p>Lado Este: Eje 1-1 / tramo B-C</p>

<p>Vista general.</p>																
<b>DESCRIPCIÓN DE LA LESIÓN</b>  Se observa grieta en muro de albañilería de 1.80 mm de ancho, y de largo irregular. Se monitoreo la fisura por el periodo de cuatro meses y no evidencia signos de propagación activa. Se observa también drenaje obstruido por crecimiento de vegetación.	<table border="1"> <thead> <tr> <th colspan="4">Monitoreo de fisuras y grietas</th> </tr> </thead> <tbody> <tr> <td>Comportamiento</td> <td>Activo</td> <td>Inactivo</td> <td>X</td> </tr> <tr> <td>Periodo de monitoreo</td> <td colspan="3">17 de febrero al 30 de junio del año 2025 (cuatro meses)</td> </tr> <tr> <td>Observaciones</td> <td colspan="3"></td> </tr> </tbody> </table>	Monitoreo de fisuras y grietas				Comportamiento	Activo	Inactivo	X	Periodo de monitoreo	17 de febrero al 30 de junio del año 2025 (cuatro meses)			Observaciones

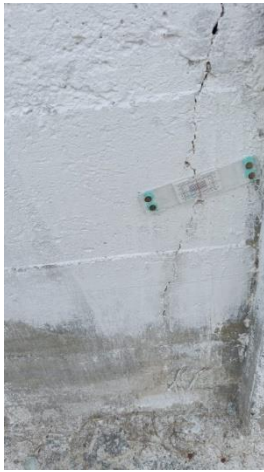
<p>Lado Oeste: Eje 3-3 /tramo A-B</p>

<table border="1"> <thead> <tr> <th colspan="4">Monitoreo de fisuras y grietas</th> </tr> </thead> <tbody> <tr> <td>Comportamiento</td> <td>Activo</td> <td>Inactivo</td> <td>X</td> </tr> <tr> <td>Periodo de monitoreo</td> <td colspan="3">17 de febrero al 30 de junio del año 2025 (cuatro meses)</td> </tr> <tr> <td>Observaciones</td> <td colspan="3"></td> </tr> </tbody> </table>	Monitoreo de fisuras y grietas				Comportamiento	Activo	Inactivo	X	Periodo de monitoreo	17 de febrero al 30 de junio del año 2025 (cuatro meses)			Observaciones
