TESIS:

**EVALUACIÓN ESTRUCTURAL Y FUNCIONAL DEL PAVIMENTO
RÍGIDO DE LA CALLE JR. TÚPAC AMARU, TRAMO JR.
LIBERTAD – CARRETERA INTERPROVINCIAL 3N, DISTRITO DE
NAMORA, CAJAMARCA, APLICANDO LAS NORMAS NTP
339.034 Y ASTM D6433-03**

MAESTRO EN CIENCIAS

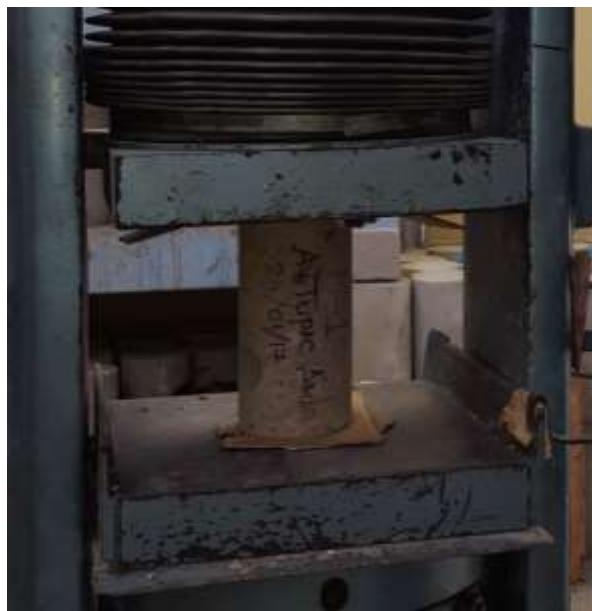
Figura 16 Muestra M1- Probeta antes de ser sometida a ensayo de compresión simple

Nota: Imagen tomada por el autor, representa a la probeta extraída del Jr. Tupac Amaru (muestra M1) antes de ser sometida a ensayo de compresión simple.

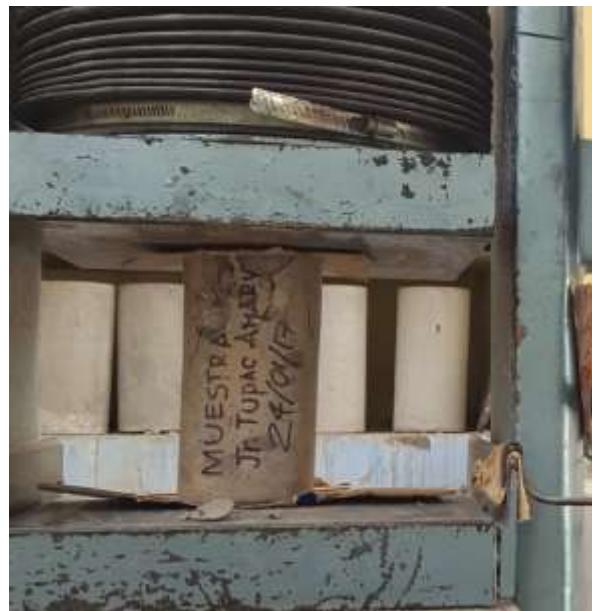
Figura 17 Muestra M1 después de ser sometida a ensayo de compresión simple

Nota: Imagen tomada por el autor, representa a la probeta extraída del Jr. Tupac Amaru (muestra M1) después de ser sometida a ensayo de compresión simple.

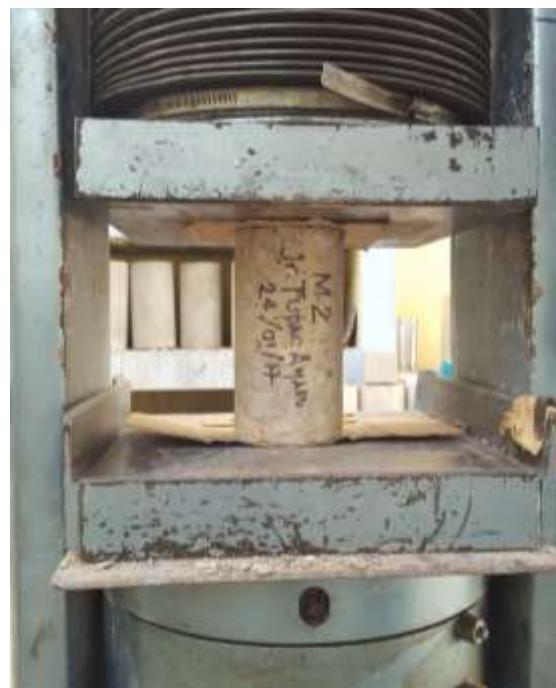
Figura 18 Muestra M2 antes de ser sometida a ensayo de compresión simple

Nota: Imagen tomada por el autor, representa a la probeta extraída del Jr. Tupac Amaru (muestra M2) antes de ser sometida a ensayo de compresión simple.

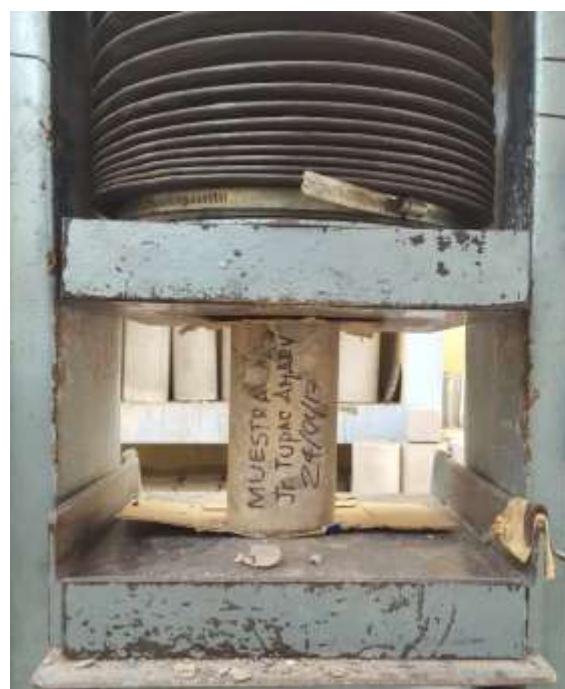
Figura 19 Muestra M2 después de ser sometida a ensayo de compresión simple

Nota: Imagen tomada por el autor, representa a la probeta extraída del Jr. Tupac Amaru (muestra M2) después de ser sometida a ensayo de compresión simple.

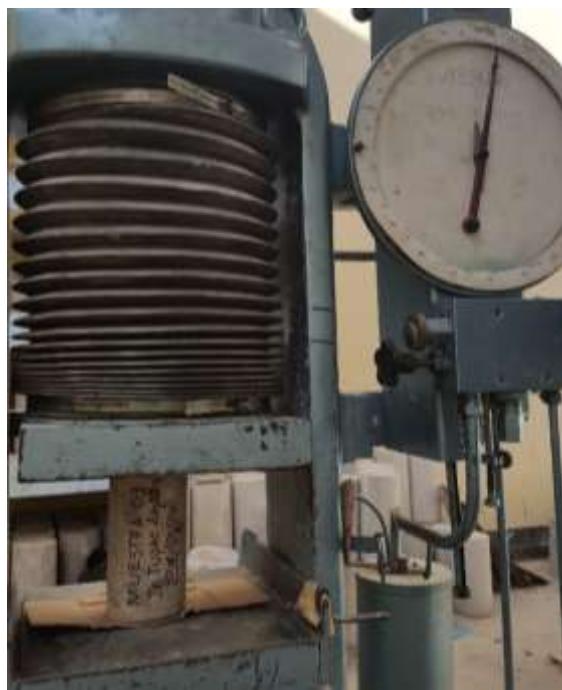
Figura 20 Muestra M3 antes de ser sometida a ensayo de compresión simple

Nota: Imagen tomada por el autor, representa a la probeta extraída del Jr. Tupac Amaru (muestra M3) antes de ser sometida a ensayo de compresión simple.

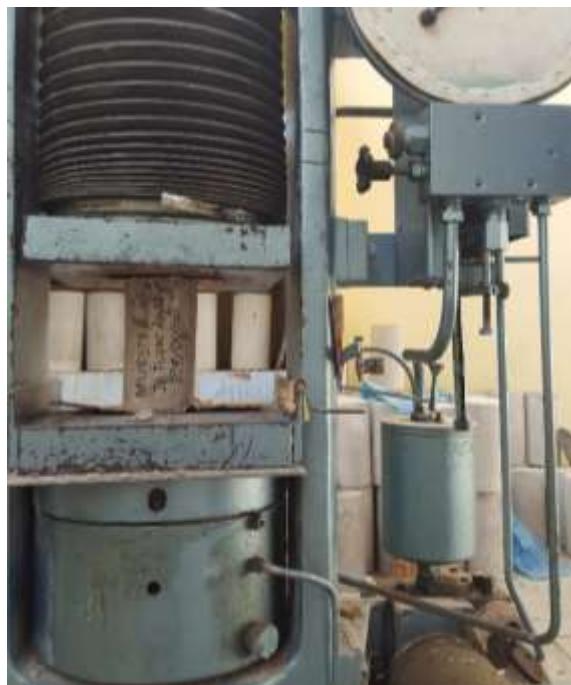
Figura 21 Muestra M3 después de ser sometida a ensayo de compresión simple

Nota: Imagen tomada por el autor, representa a la probeta extraída del Jr. Tupac Amaru (muestra M3) después de ser sometida a ensayo de compresión simple.

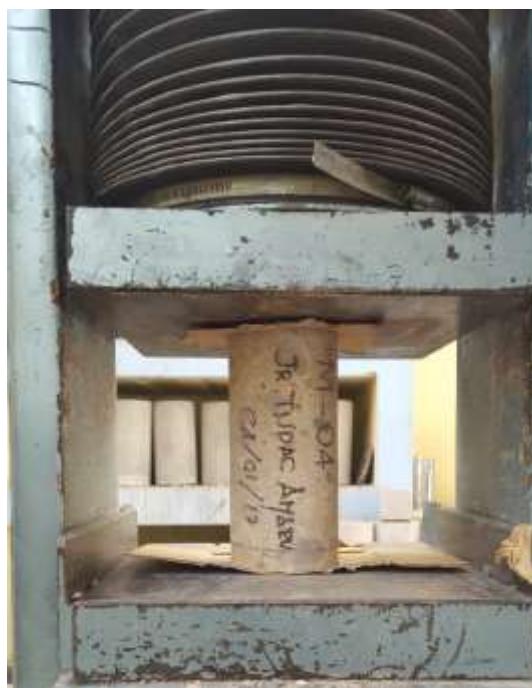
Figura 22 Muestra M4 antes de ser sometida a ensayo de compresión simple

Nota: Imagen tomada por el autor, representa a la probeta extraída del Jr. Tupac Amaru (muestra M4) antes de ser sometida a ensayo de compresión simple.

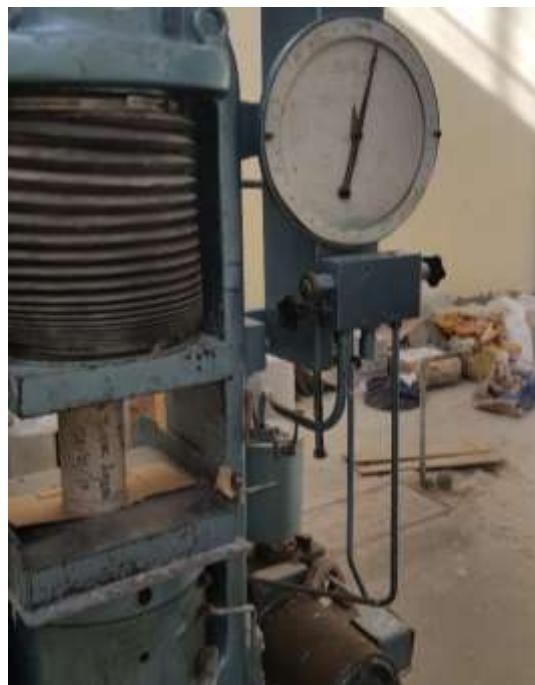
Figura 23 Muestra M4 después de ser sometida a ensayo de compresión simple

Nota: Imagen tomada por el autor, representa a la probeta extraída del Jr. Tupac Amaru (muestra M4) después de ser sometida a ensayo de compresión simple.

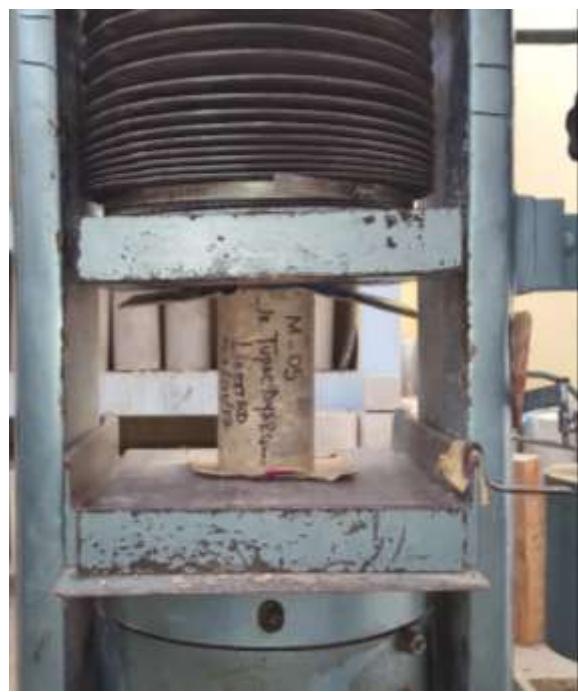
Figura 24Muestra M5 antes de ser sometida a ensayo de compresión simple

Nota: Imagen tomada por el autor, representa a la probeta extraída del Jr. Tupac Amaru (muestra M5) antes de ser sometida a ensayo de compresión simple.

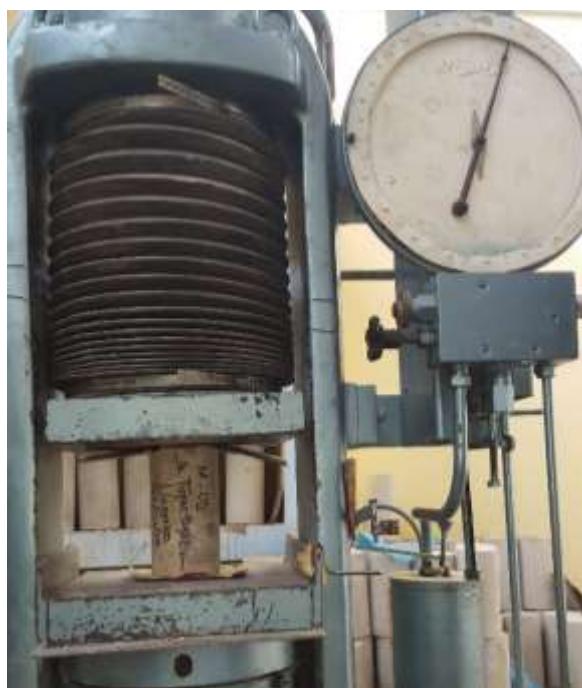
Figura 25 Muestra M5 después de ser sometida a ensayo de compresión simple

Nota: Imagen tomada por el autor, representa a la probeta extraída del Jr. Tupac Amaru (muestra M5) después de ser sometida a ensayo de compresión simple.

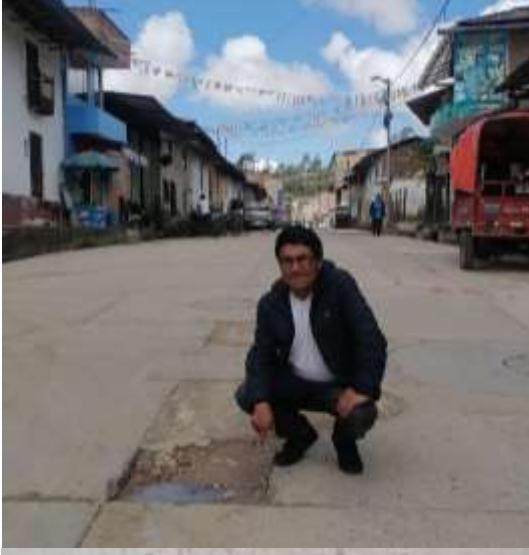
Calle	Muestra	Imagen	Resistencia a la compresión (kg/cm^2)	Procedimiento de reparación
Jr. Túpac Amaru	M1

197.32	En la imagen se muestra una grieta de esquina de alta severidad, cuyo procedimiento de reparación consiste en remover al área dañada, acondicionando previamente la base y la subbase, para posteriormente reemplazarla por un concreto nuevo.
	M2

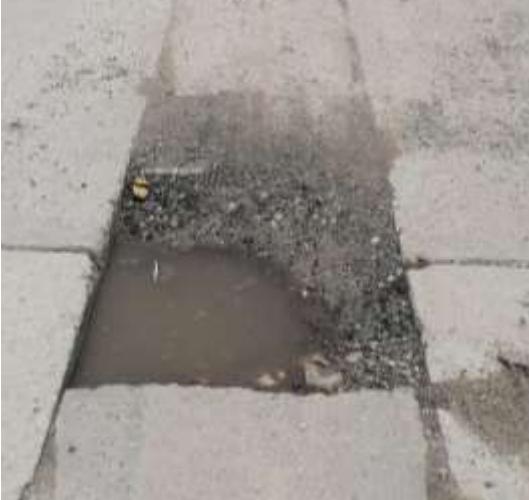
199.34	En la imagen se muestra una grieta de esquina de alta severidad, cuyo procedimiento de reparación consiste en remover al área dañada, acondicionando previamente la base y la subbase, para posteriormente reemplazarla por un concreto nuevo.

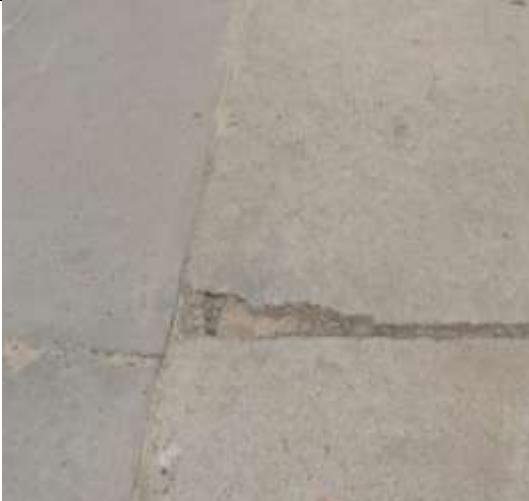
M3

133.67	<p>En la imagen se muestra una grieta de esquina de severidad media, cuyo procedimiento de reparación consiste en remover al área dañada, acondicionando previamente la base y la subbase, para posteriormente reemplazarla por un concreto nuevo.</p>
M4

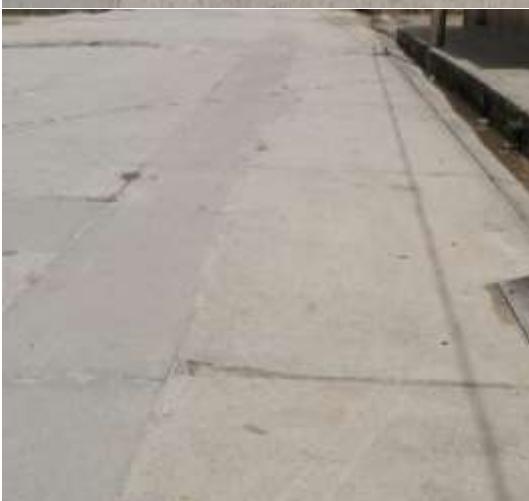
201.35	<p>En la imagen se muestra un descascaramiento de esquina de alta severidad, cuyo procedimiento de reparación consiste en remover al área dañada, acondicionando previamente la base y la subbase, para posteriormente reemplazarla por un concreto nuevo.</p>
M5

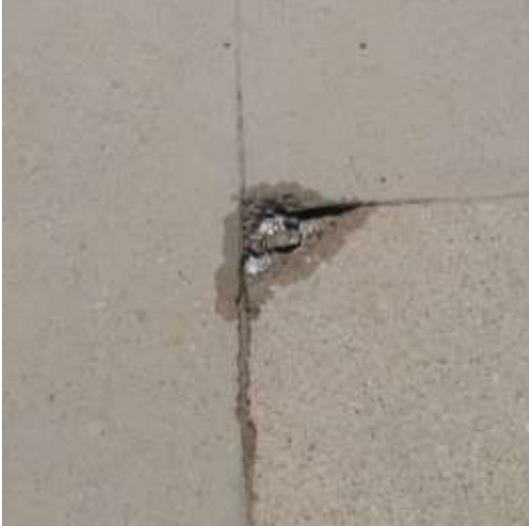
205.77	<p>En la imagen se muestra una grieta de esquina de severidad media, cuyo procedimiento de reparación consiste en remover al área dañada, acondicionando previamente la base y la subbase, para posteriormente reemplazarla por un concreto nuevo.</p>
