**UNIVERSIDAD NACIONAL DE CAJAMARCA**  
**ESCUELA DE POSGRADO**

**MAESTRÍA EN CIENCIAS**  
**MENCION: INGENIERÍA CIVIL**

**TESIS**

Vulnerabilidad Sísmica de las Viviendas de Albañilería Confinada de  
la Asociación de Vivienda Guardia Civil I del Sector Nuevo  
Cajamarca, 2017

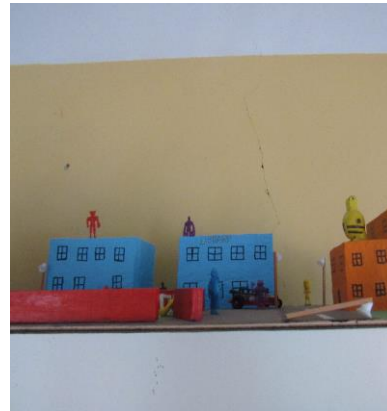
Familia Ortiz briones

Muro agrietado

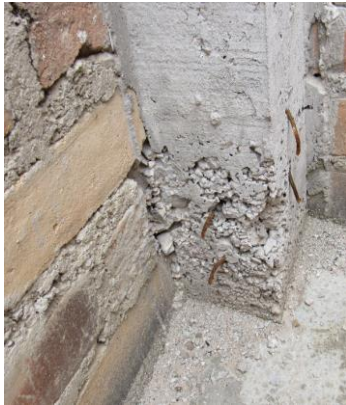
Canguerejas en columna

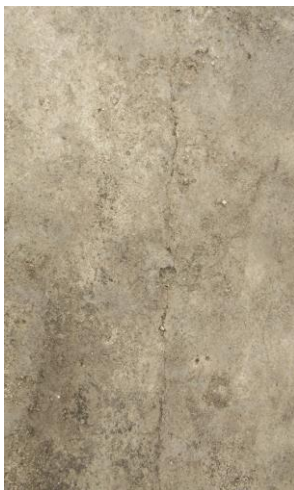
Losa aligerada agrietada

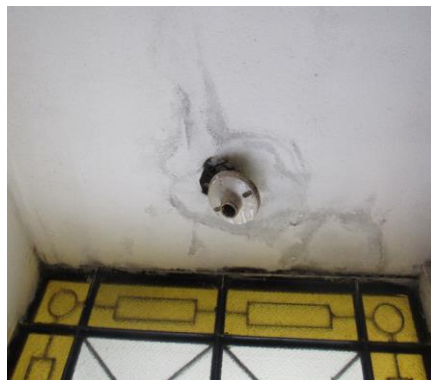
Filtraciones en cielorraso ocasionando eflorescencia

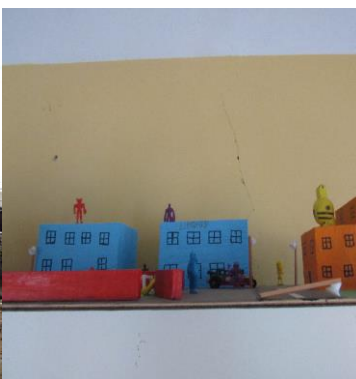
Familia Ortiz Briones

Muro agrietado

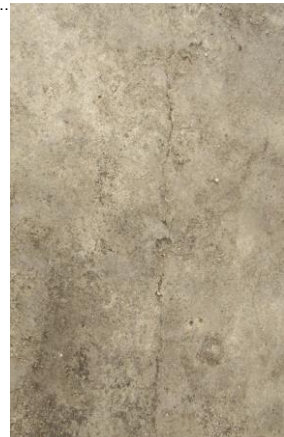
Losa aligerada agrietada

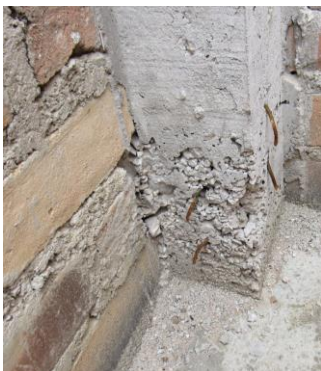
Canguerejas en columna

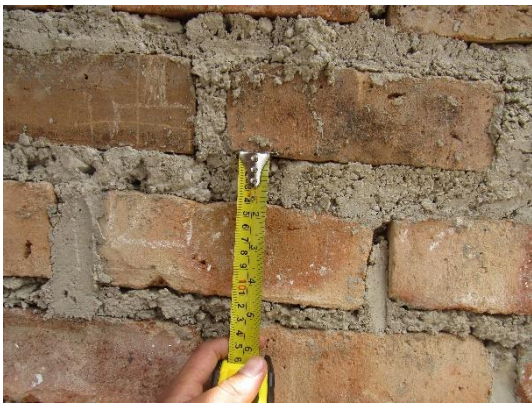
(a)

**Figura 26. Mala calidad de mano de obra**

Asentado de ladrillo en muros con junta mayor a 2 cm

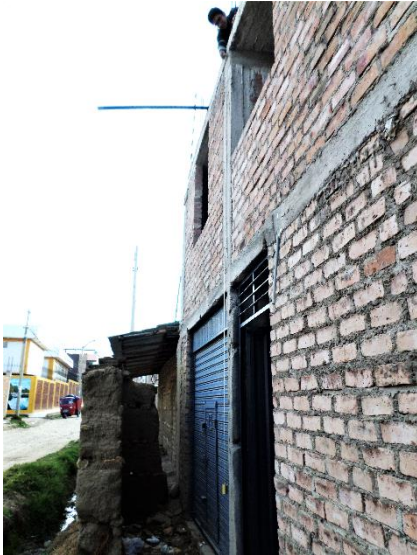
(e)

Columnas que no estan a plomo

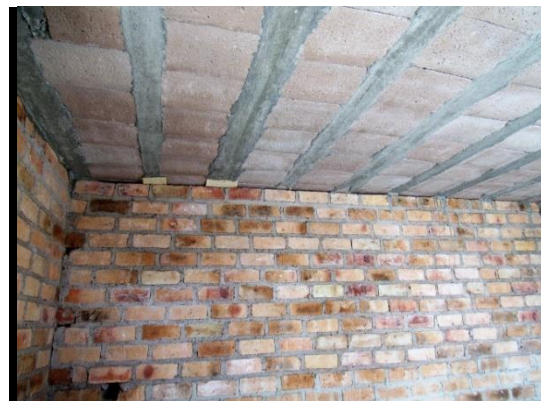
(h)

(g), (h). Unión deficiente entre muro de ladrillo y losa aligerada

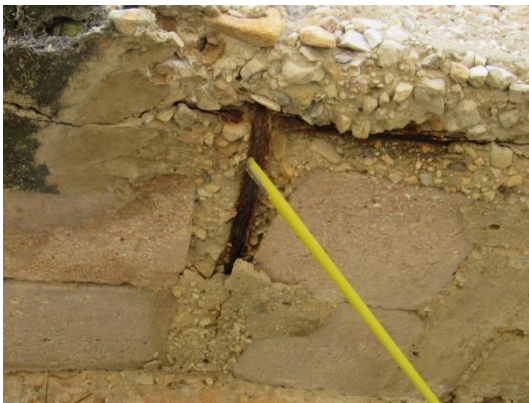
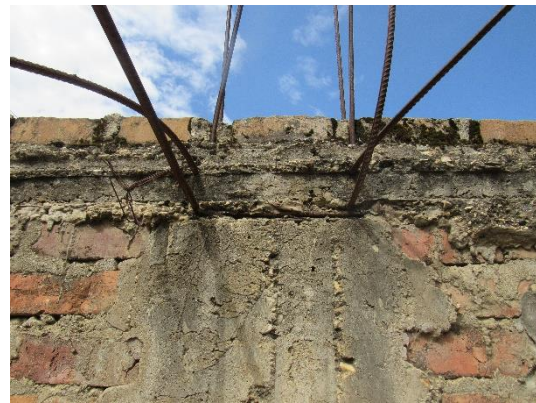
**Figura 29. Armaduras en proceso de corrosión**

(a) Armadura de acero corroída por falta y presencia de cangrejas.

e. Protección de armaduras expuestas.

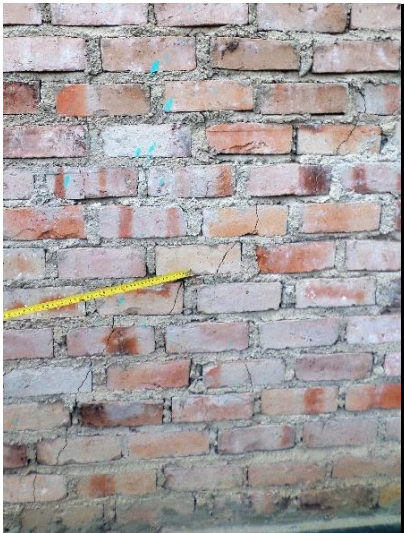
(a)

Grietas diagonales en muros

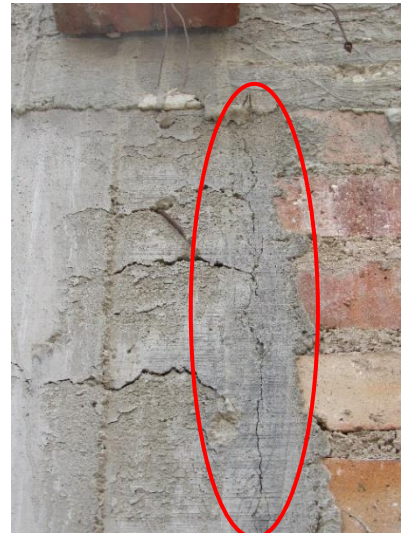
(b)

Grieta en unión muro columna

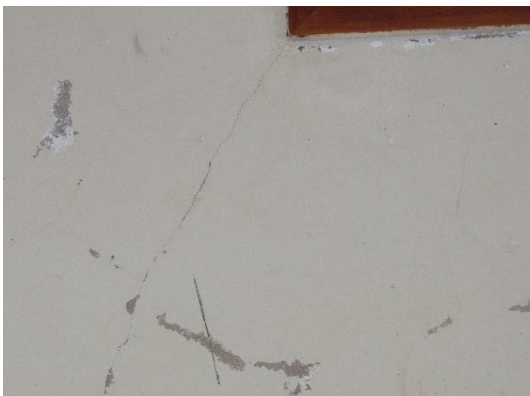
(c)

Grietas en alfeizar de ventanas

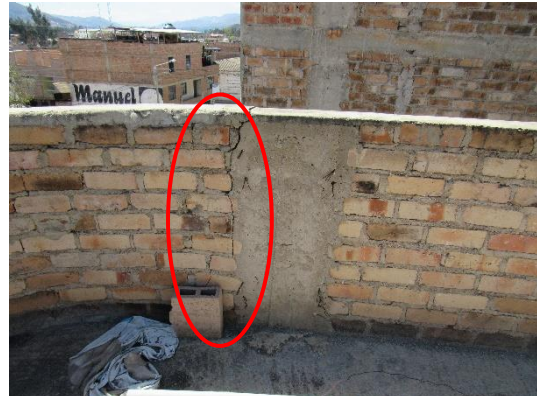
(d)

Grietas en parapetos de azotea

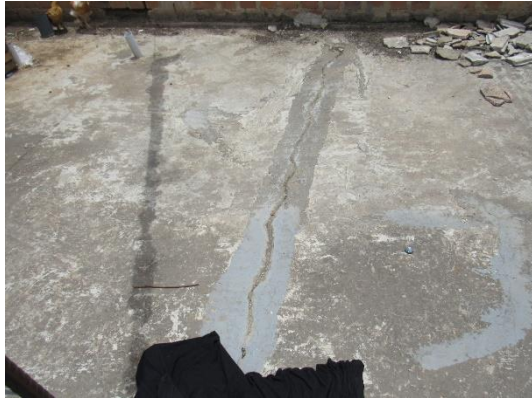
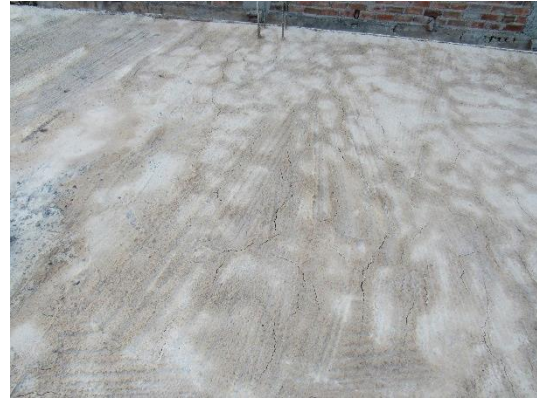
(e), (f). Grietas en losa aligerada
