**“EVALUACIÓN DEL PAVIMENTO ASFÁLTICO MEDIANTE EL ÍNDICE DE  
CONDICIÓN DE PAVIMENTO (PCI) EN LA VÍA AEROPUERTO – DESVÍO A  
OTUZCO - CAJAMARCA - 2018”**

**TESIS PARA OPTAR EL TÍTULO PROFESIONAL DE:  
INGENIERO CIVIL**

**PRESENTADO POR EL BACHILLER:  
BRIONES GAMARRA MIGUEL ANGEL**

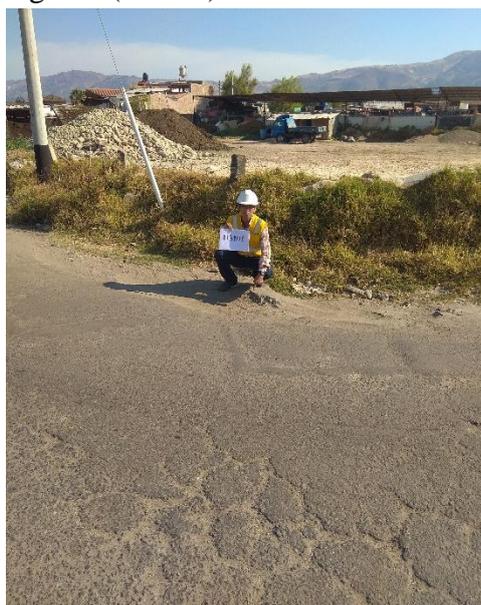
Fig. 33. (Parche)

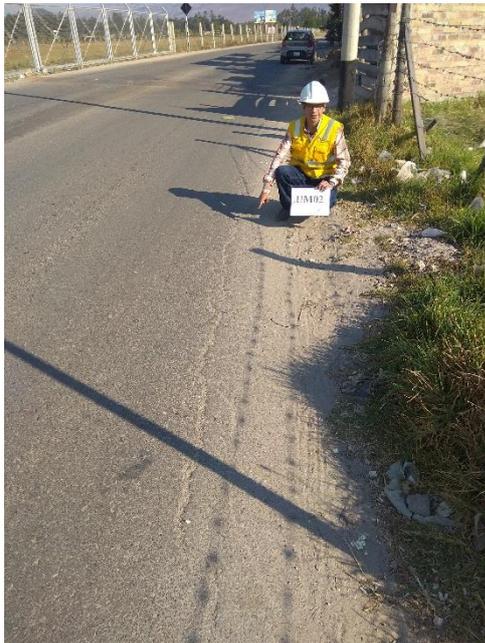
Fig. 35. (Grieta Longitudinal)

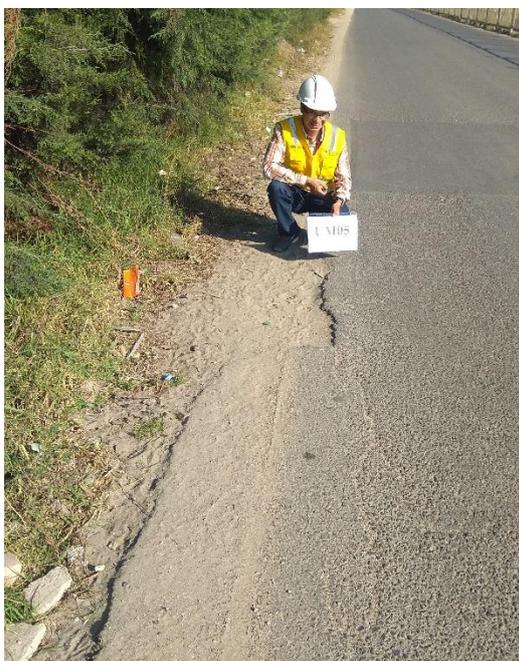
Fig. 41. (grieta longitudinal)

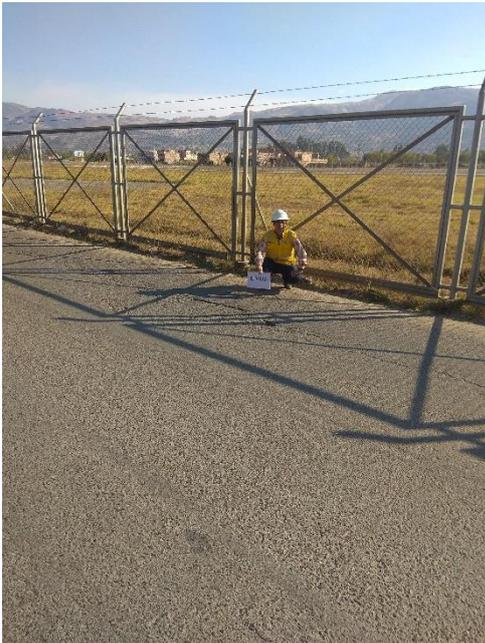
Fig. 43. (parches)

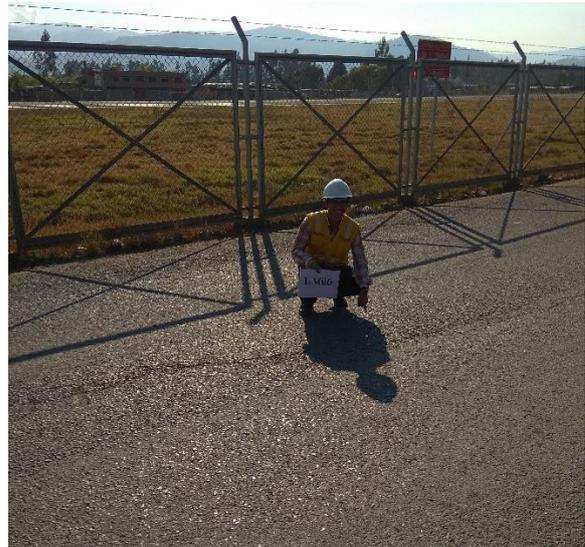
Fig. 44. (grieta longitudinal)

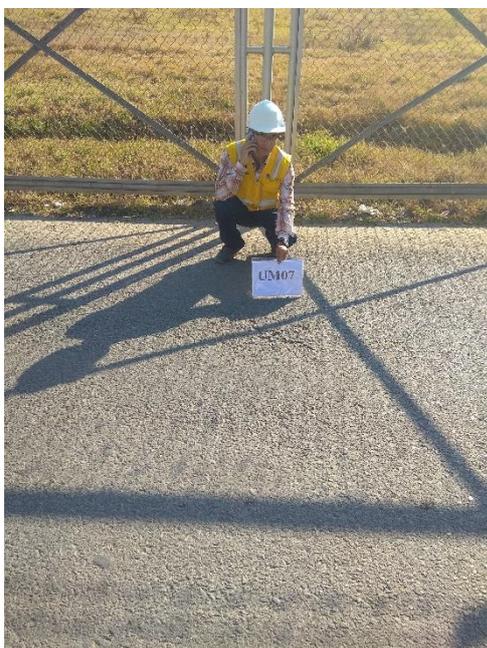
Fig. 45. (Piel de cocodrilo)

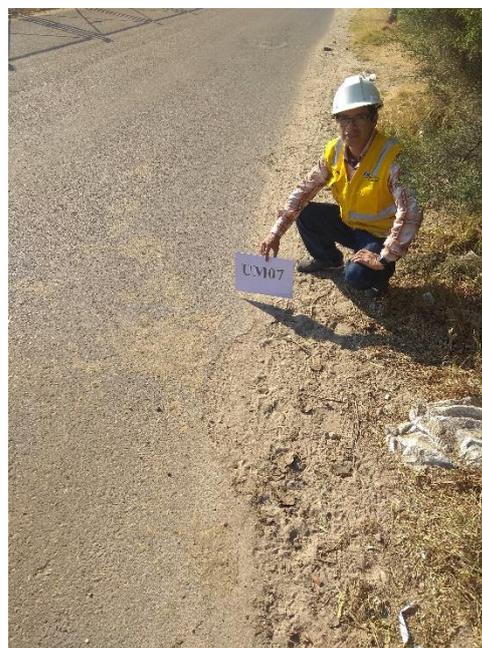
Fig. 46. (Grieta longitudinal)

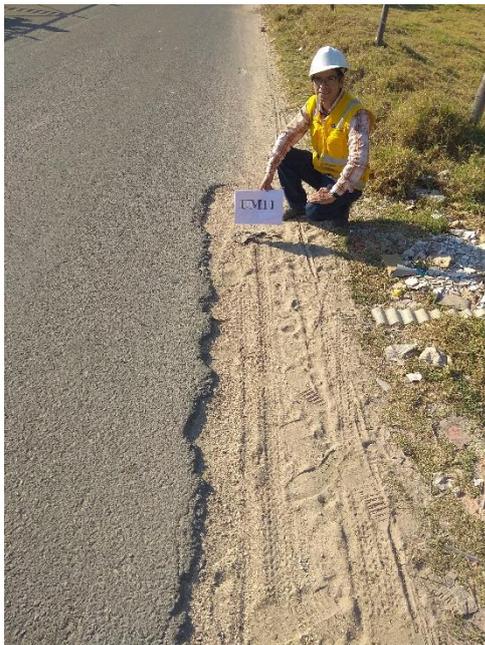
Fig. 53. (Grieta de borde)

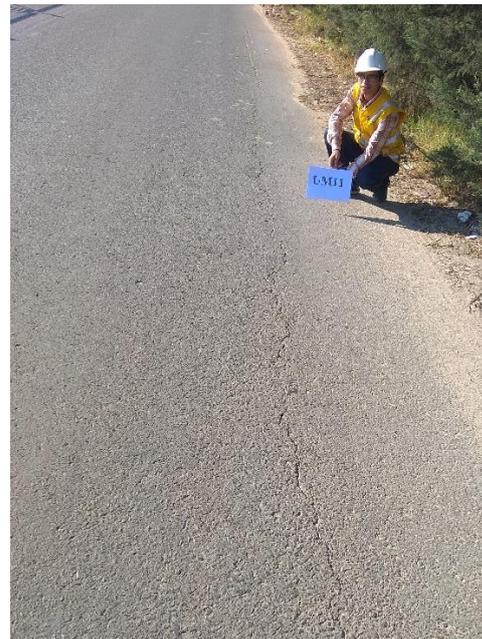
Fig. 54. (Agrietamiento)

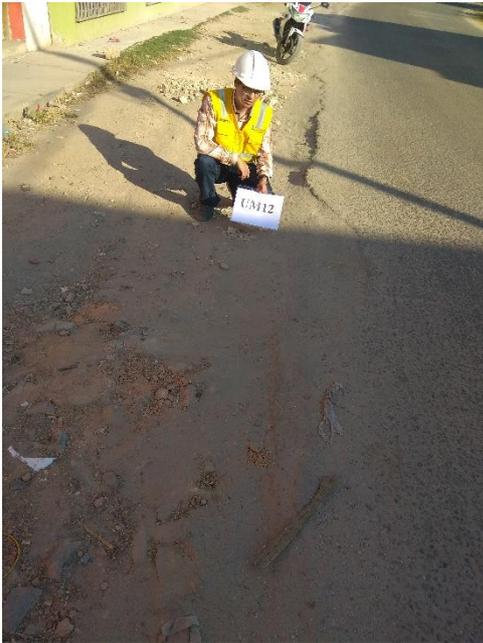
Fig. 55. (Agrietamiento)

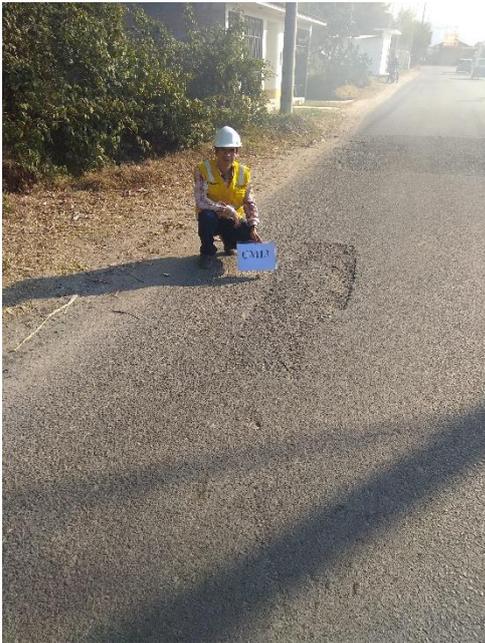
Fig. 57. (parches)

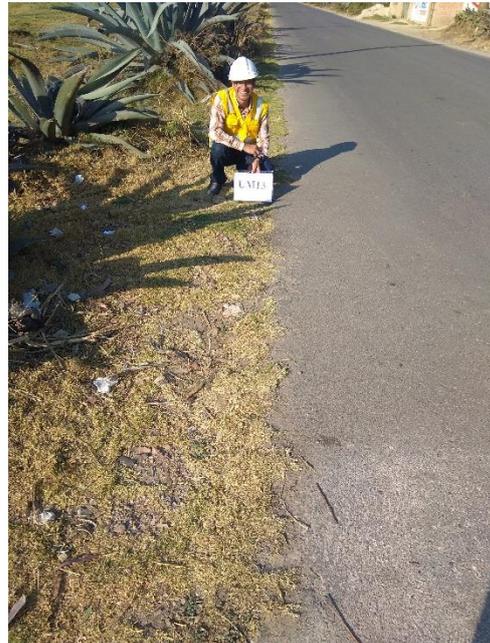
Fig. 58. (Agrietamiento)

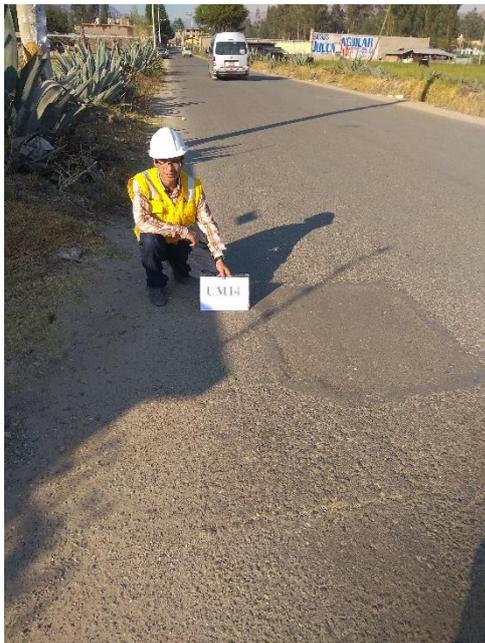
Fig. 59. (parches)

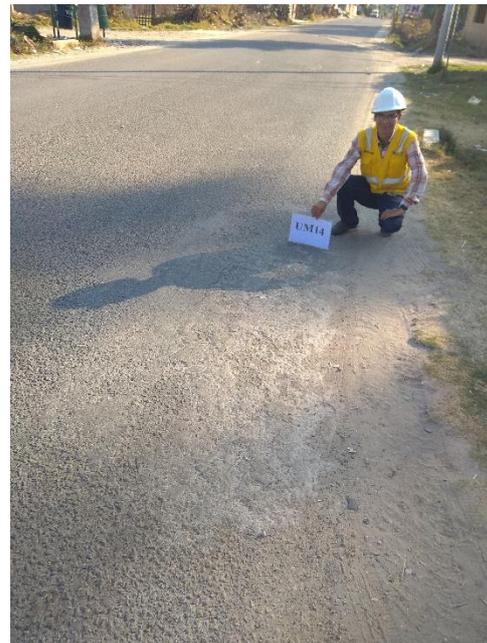
Fig. 60. (Agrietamiento)
