UNIVERSIDAD NACIONAL DE CAJAMARCA
FACULTAD DE INGENIERÍA
ESCUELA ACADÉMICO PROFESIONAL DE INGENIERÍA
CIVIL

**“DETERMINACIÓN DEL ÍNDICE DE CONDICIÓN DEL PAVIMENTO
RÍGIDO EN EL JIRÓN COLONIAL DE LA CIUDAD DE
CAJAMARCA”**

**PRESENTADO POR EL BACHILLER:
ROBERTH ALBERTO RAICO HUARIPATA**

2019

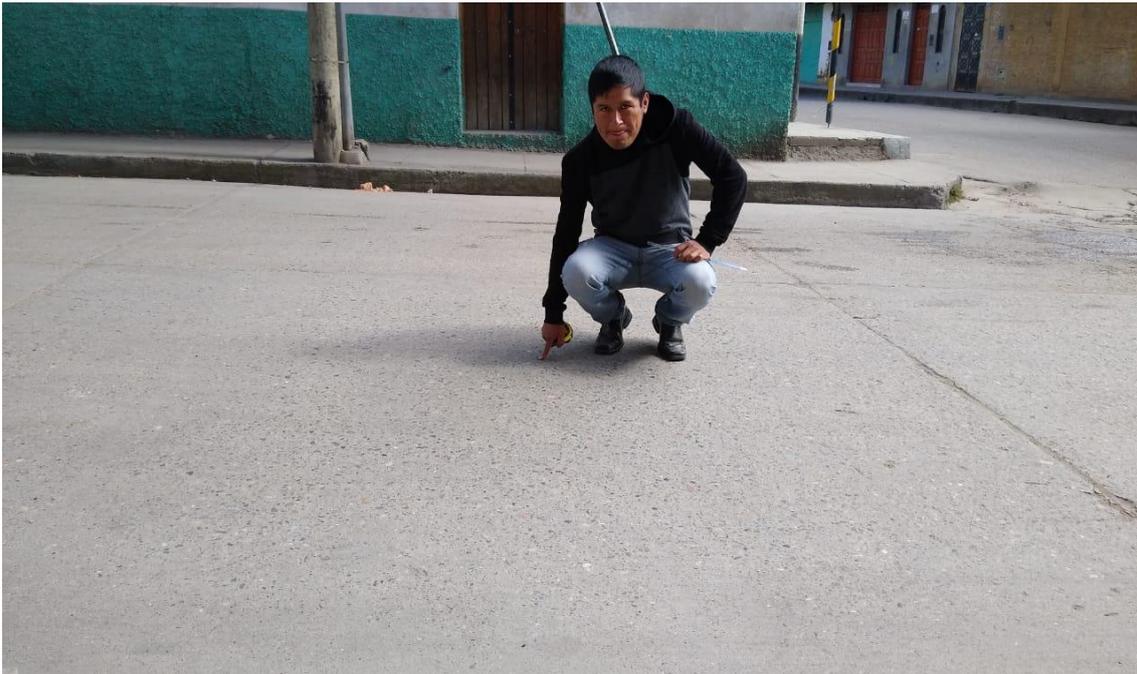
Figura 65: Pulimento de agregados existente en la mayoría de las losas.

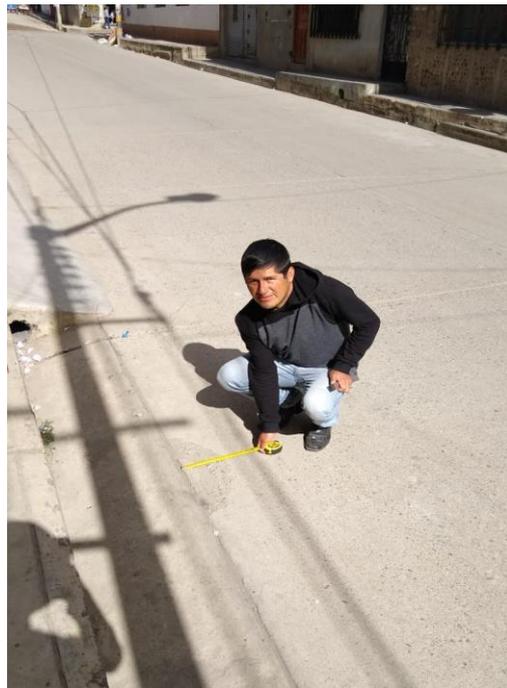
Figura 71: Descascaramiento de junta existente en las losas de severidad media.

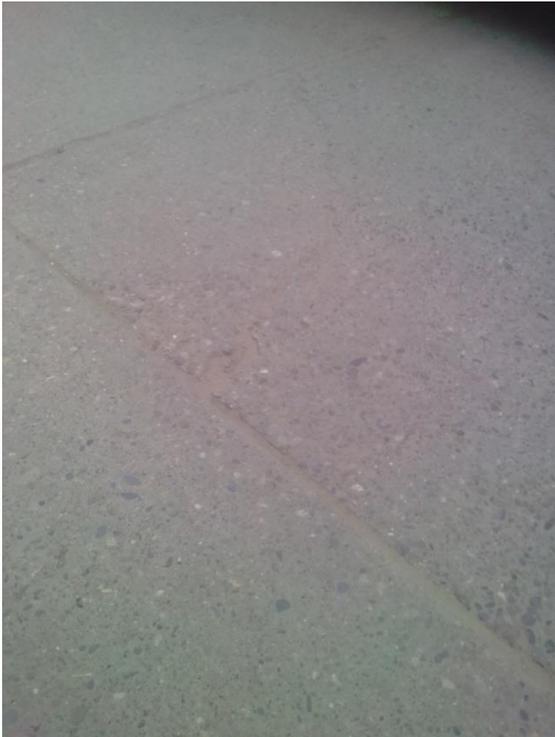
Figura 72: Grieta de esquina existente en las losas de severidad baja.

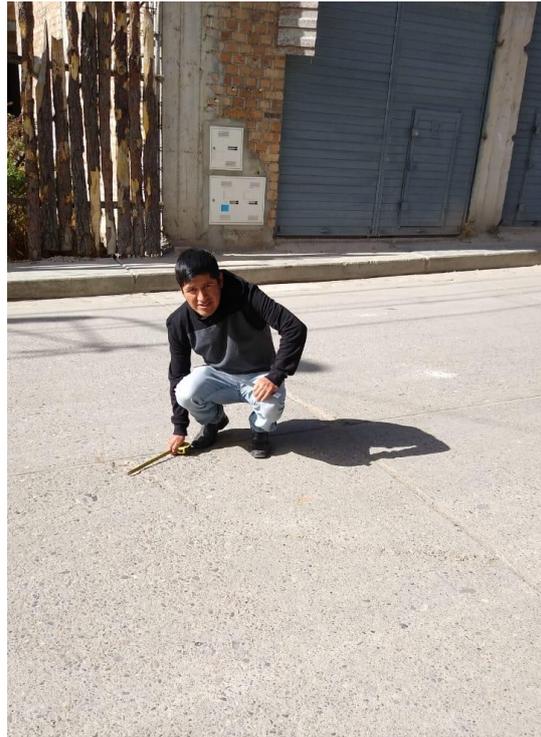
Figura 73: Grieta de esquina existente en las losas de severidad media.

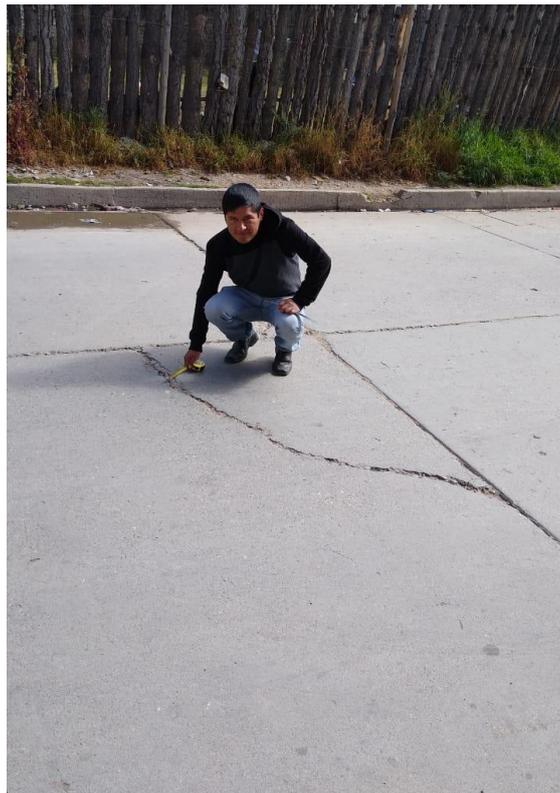
Figura 74: Grieta de esquina existente en las losas de severidad alta.

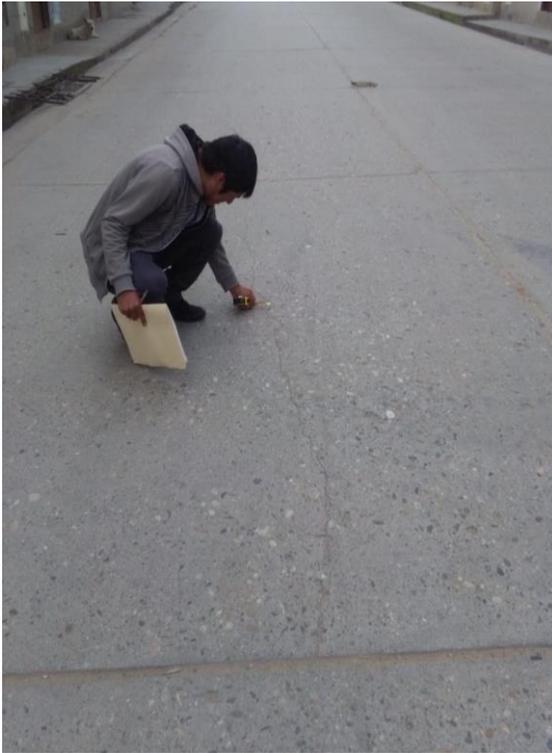
Figura 75: Grieta longitudinales existente en las losas de severidad baja.

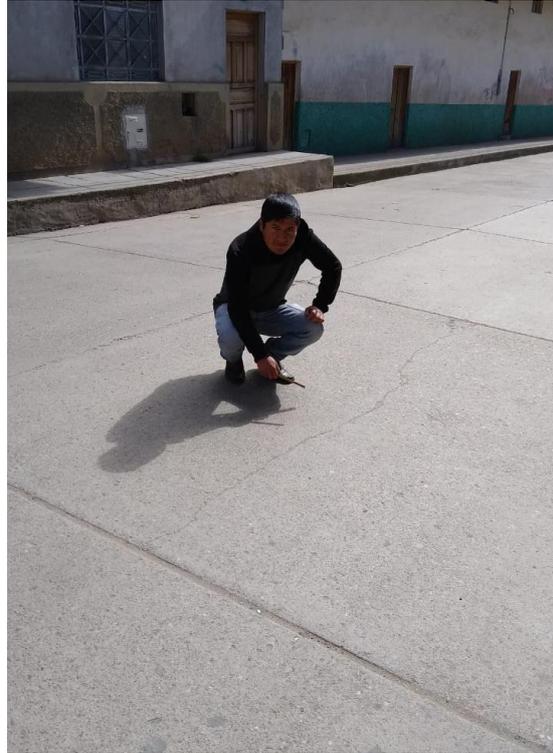
Figura 76: Grieta longitudinales existente en las losas de severidad media.

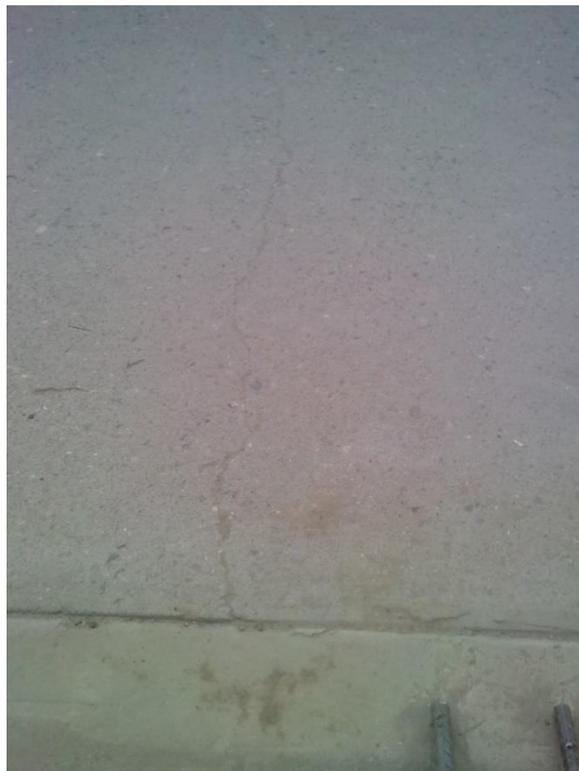
- Se forma durante el fraguado y curado del concreto.
- Acción del clima o productos químicos.

Figura 77: Grieta de retracción existente en las losas.

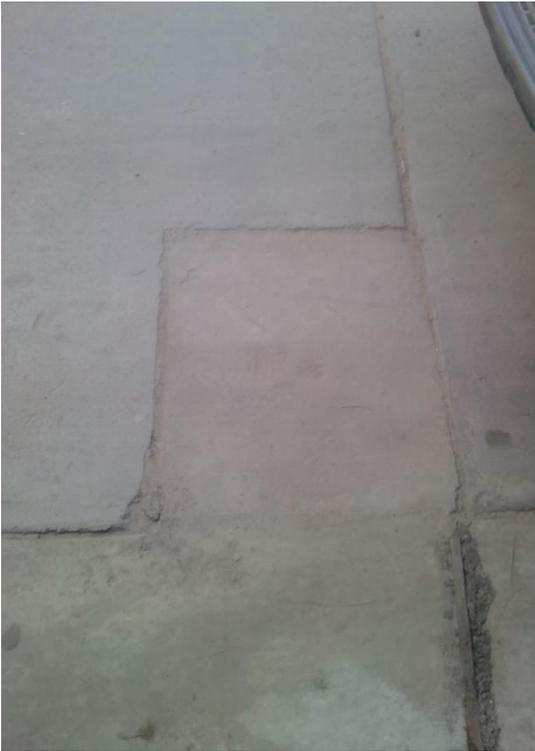
Figura 78: Parche pequeño existente en las losas de severidad baja.
