UNIVERSIDAD NACIONAL DE CAJAMARCA

**EVALUACIÓN DEL ESTADO DE CONSERVACIÓN DEL PAVIMENTO
RÍGIDO DEL JR. ALFONSO UGARTE DE LA CIUDAD DE BAMBAMARCA.**

Tesis para optar el título profesional de:

INGENIERO CIVIL

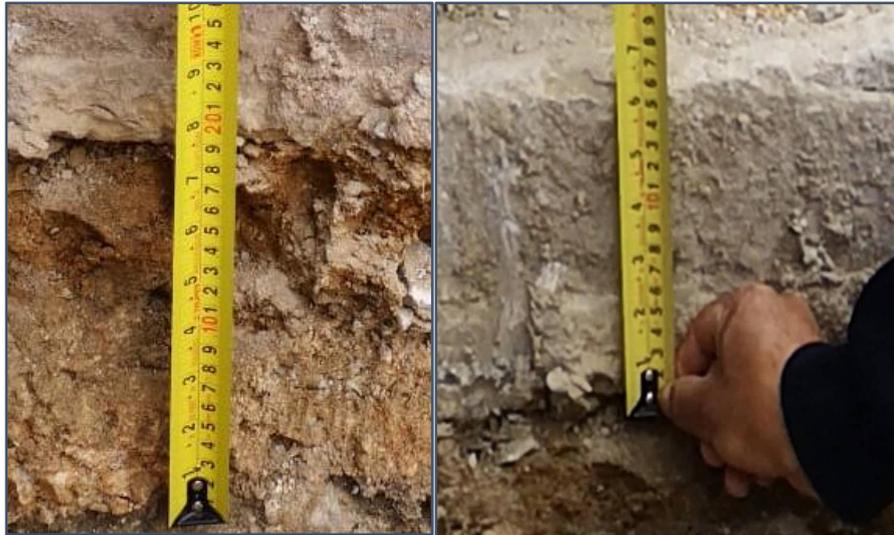
Fotografía 10. Espesor de la base y la losa del pavimento existente.

Mediante la medición en campo se supo que los espesores de base y losa del pavimento son 20cm y 15cm respectivamente.

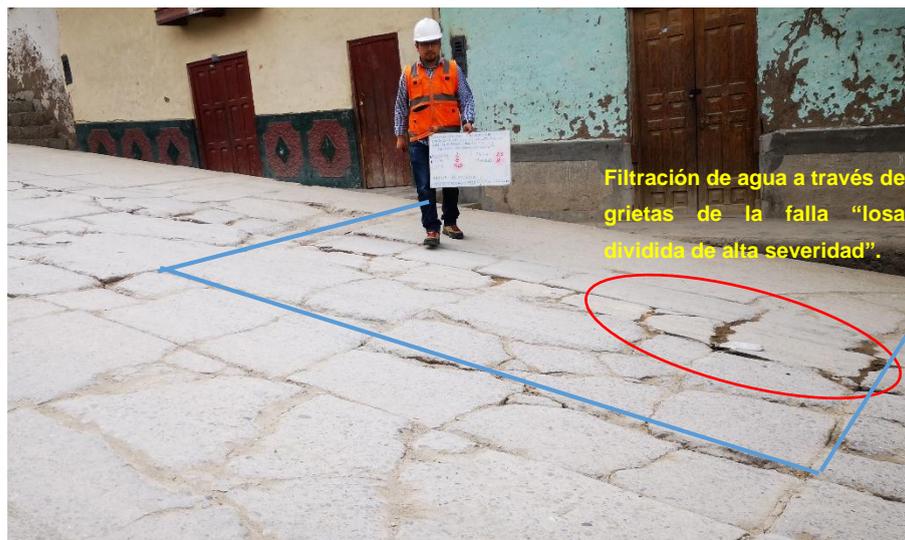
Fotografía 11. Losa dividida de alta severidad presente en la losa 10, D de la UM 08 de la sección N° 02.

Este tipo de falla se produce, como se vio en el apartado C) del título 2.2.2.2, por sobre carga o también por un mal soporte. Cabe señalar que los lugares donde se presentaron estos tipos de falla tienen un drenaje deficiente ya sea por no tener cunetas o por no tener un bombeo adecuado lo que propicia el estancamiento del agua y posterior deterioro de la losa y de las demás capas que conforman el pavimento.

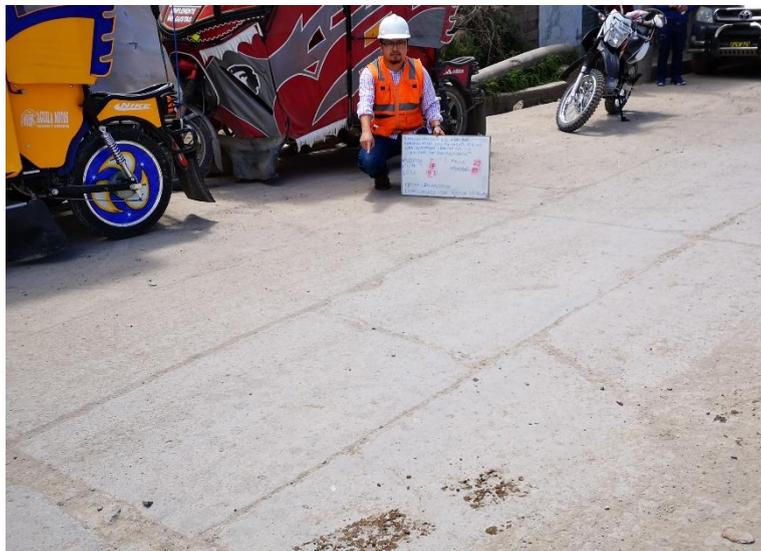
Fotografía 12. Parcheo grande de mediana severidad presente en la losa 4,I de la UM 17 de la sección Nº 03.

Este tipo de falla, como se indicó en el apartado I) del título 2.2.2.2, tiene como posibles causas la retracción del fraguado que puede separar el parche de concreto antiguo, si no se utiliza un epóxido como material de adhesión o el insuficiente traspaso de cargas en las juntas de contracción.
