**“EVALUACIÓN DEL ESTADO DEL PAVIMENTO
MEDIANTE EL MÉTODO PCI DEL JR. PROGRESO, EN LA
CIUDAD DE CAJAMARCA”**

**TESIS PARA OBTENER EL TÍTULO PROFESIONAL DE
INGENIERO CIVIL**

CAJAMARCA- PERÚ

2021

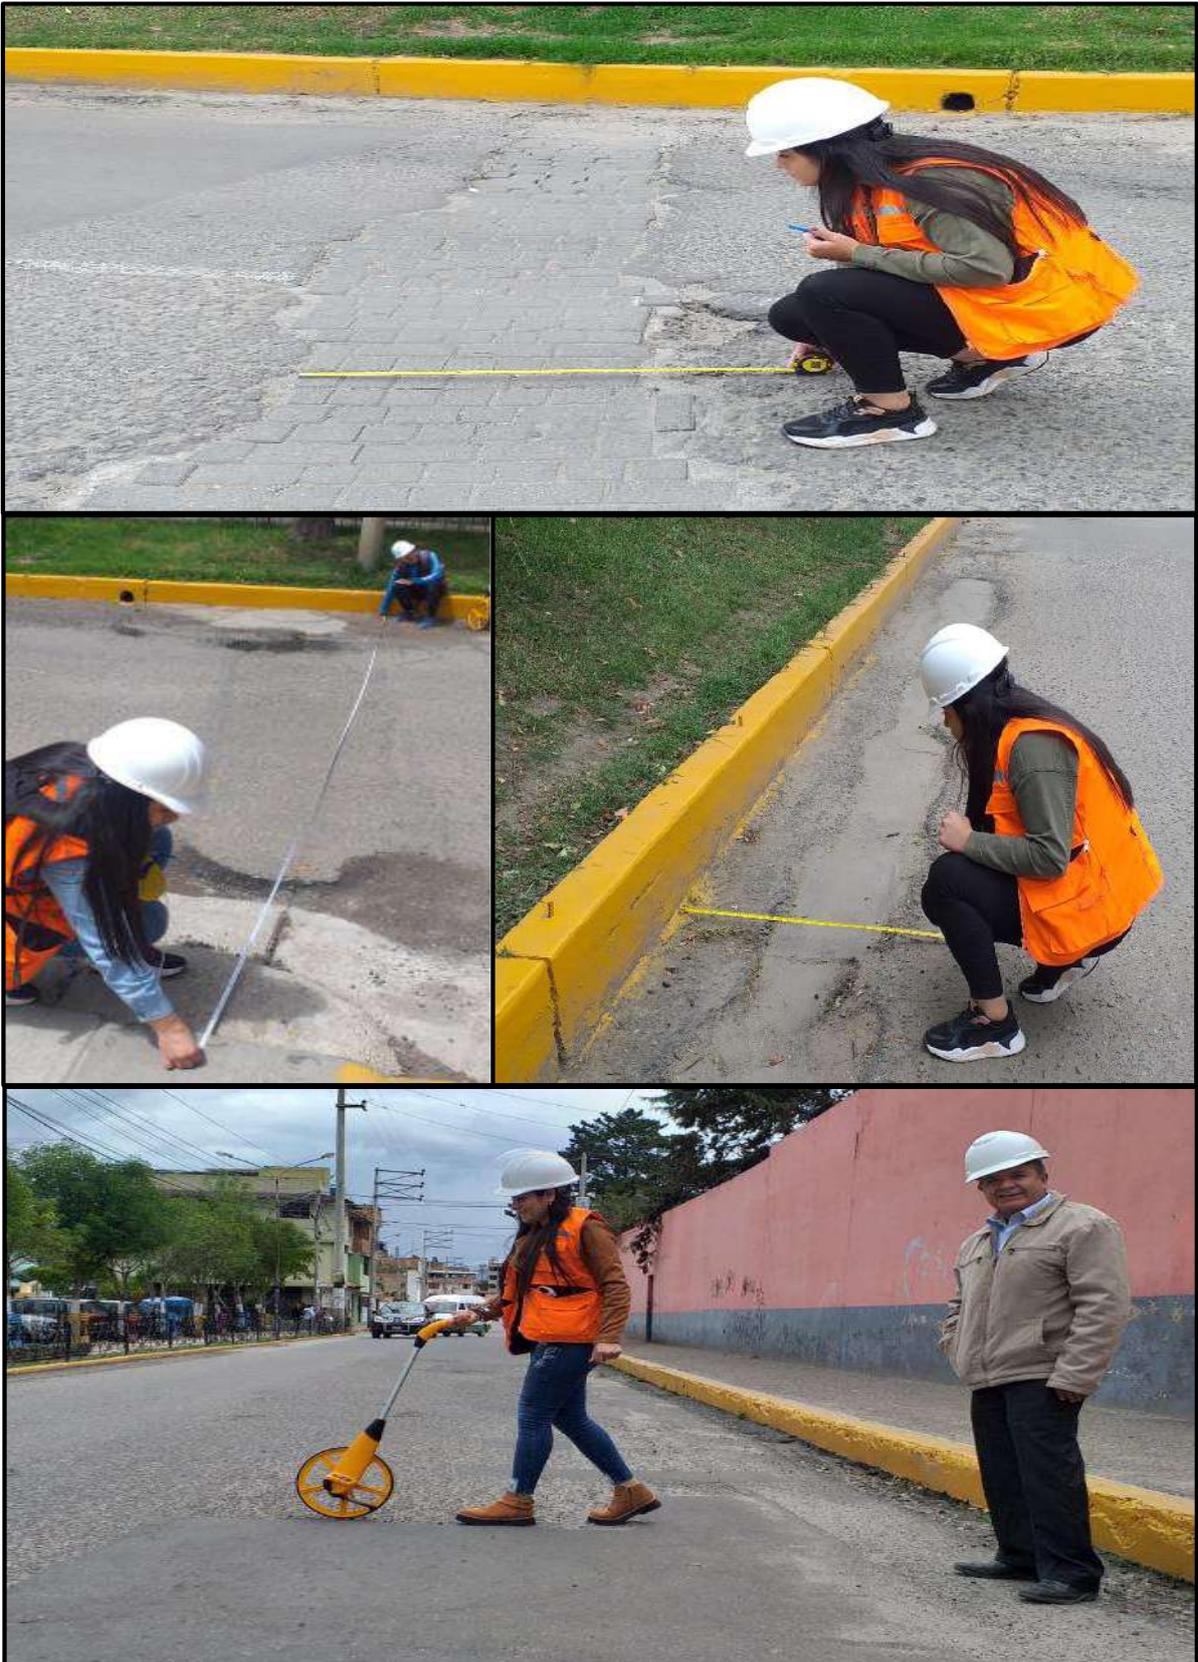
Imagen 6. Fallas encontradas en la Sección 01

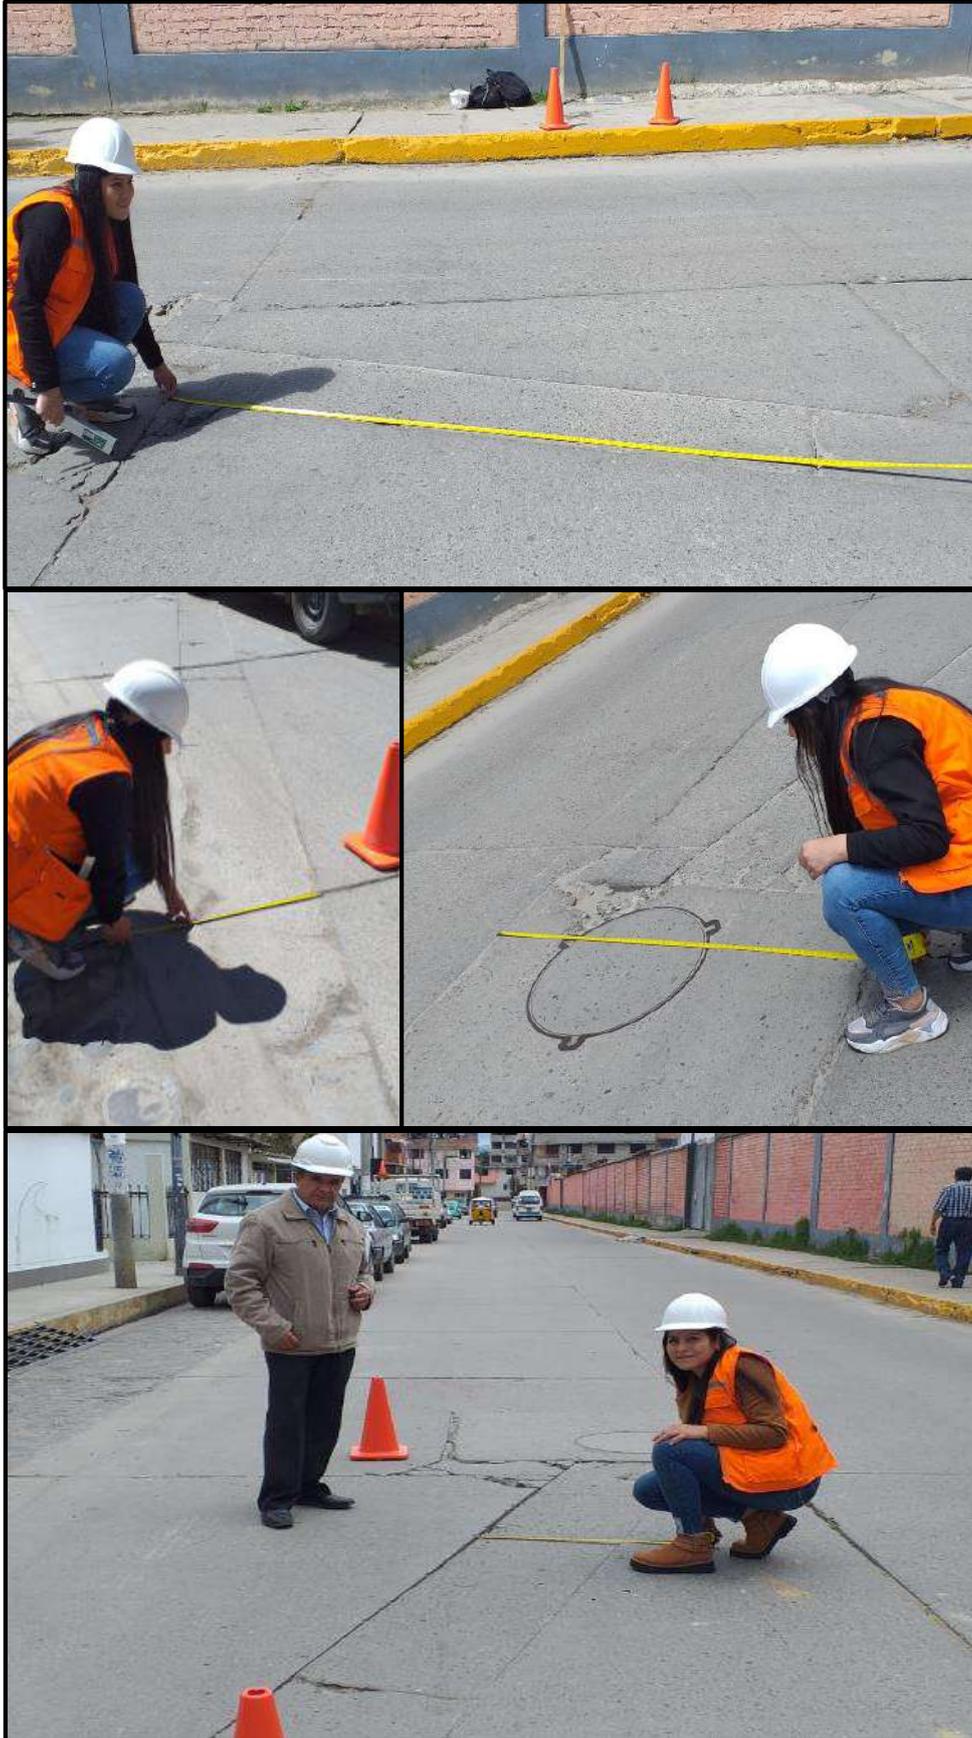
Imagen 7. Fallas encontradas en la Sección 02

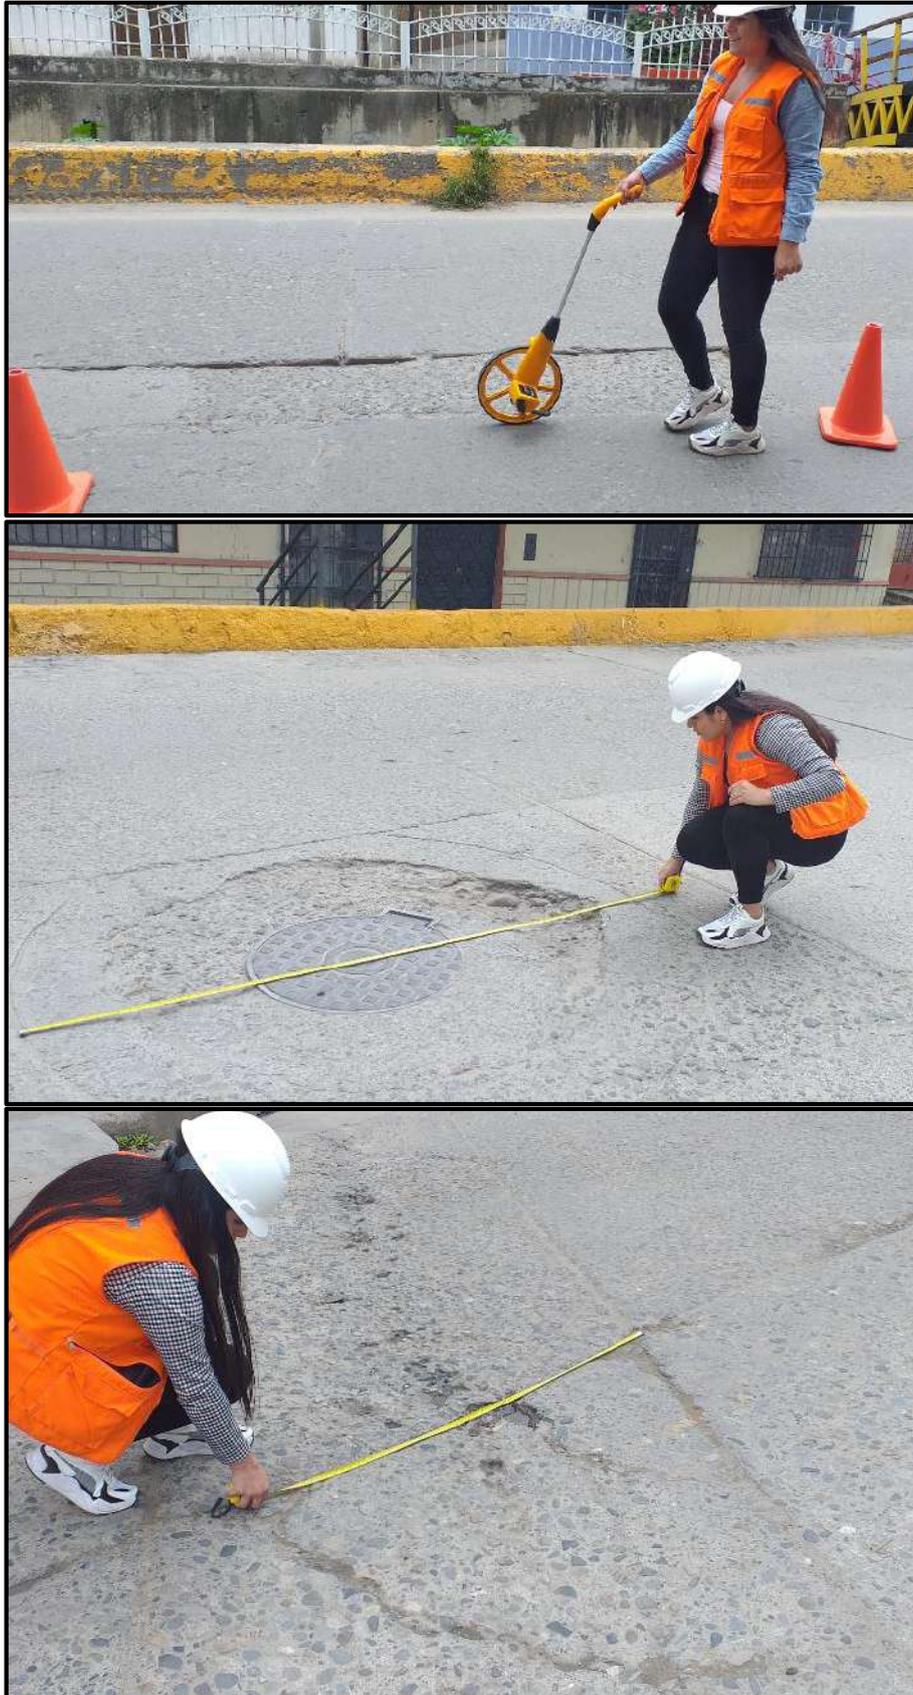
Imagen 8. Fallas encontradas en la Sección 03
