UNIVERSIDAD NACIONAL DE CAJAMARCA

TESIS

**ÍNDICE DE CONDICIÓN DE PAVIMENTO DE LA CARRETERA
JANCOS - SAN MIGUEL DE PALLAQUES, CAJAMARCA**

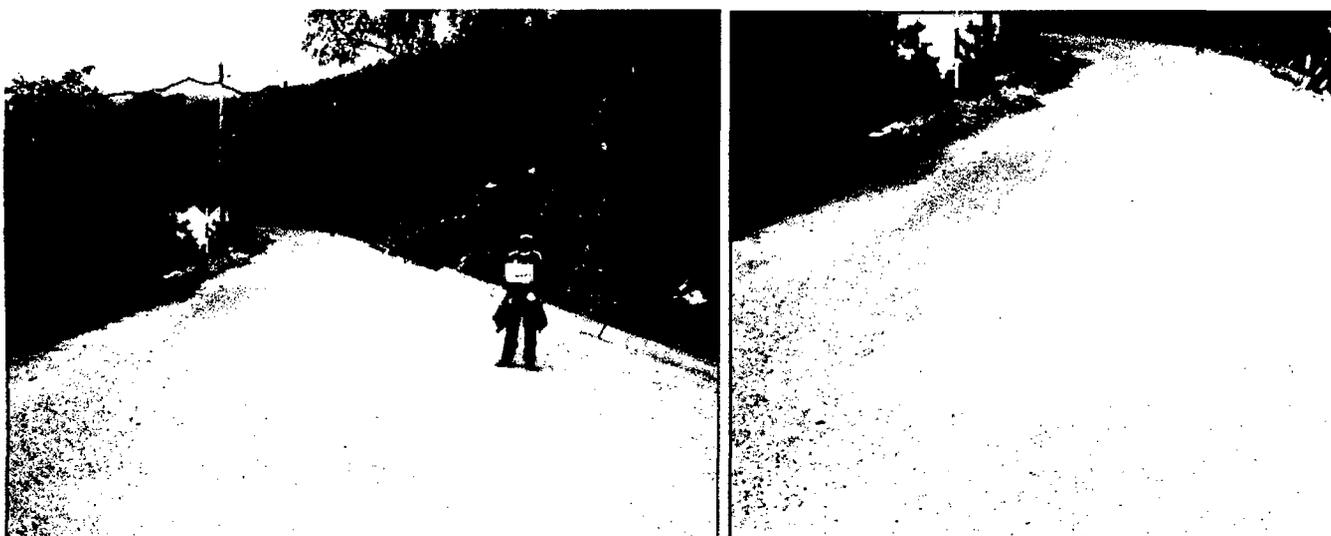
UNIDAD DE MUESTRA UM – 22

Figura 5.41 Unidad de Muestra - 21. Peladura de severidad baja

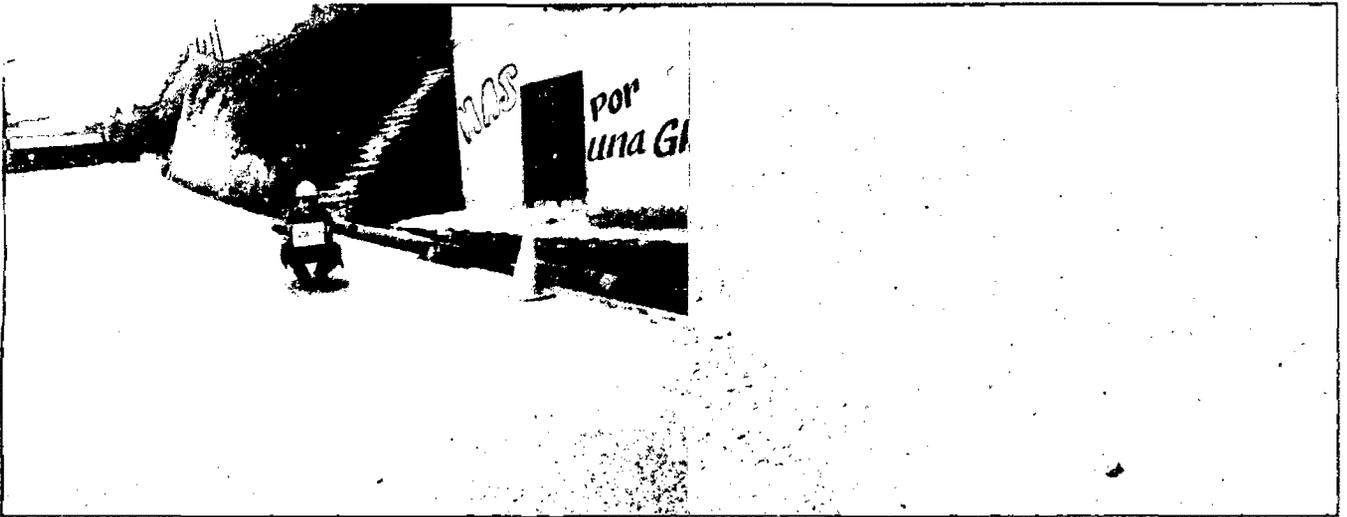
UNIDAD DE MUESTRA UM – 23

Figura 5.42 Unidad de Muestra - 23. Peladura de severidad media.

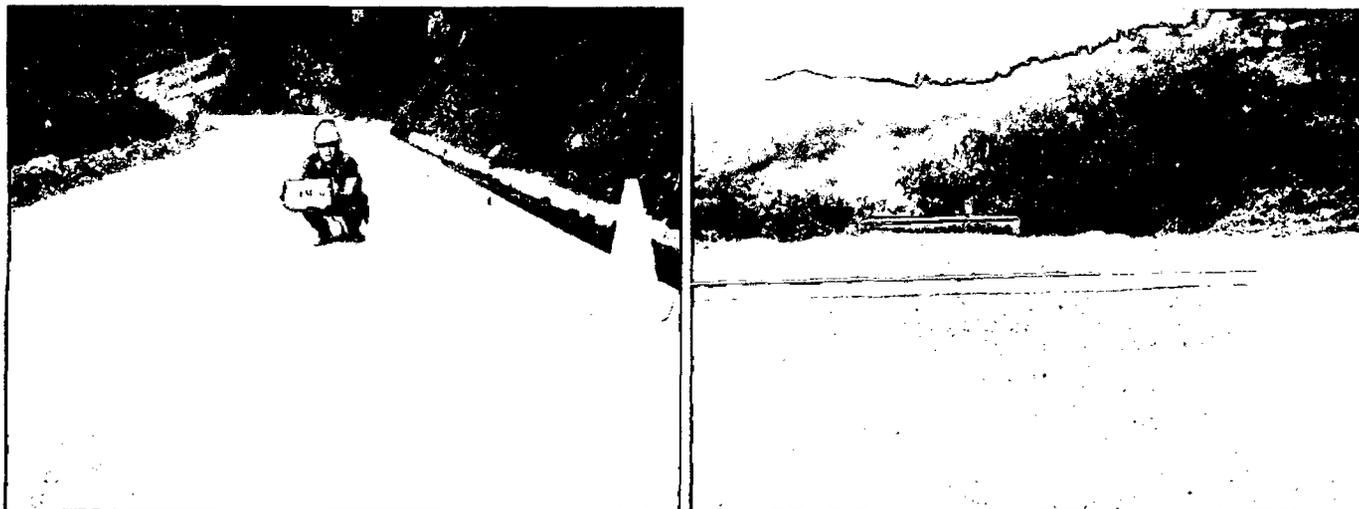
UNIDAD DE MUESTRA UM – 27

Figura 5.46 Unidad de Muestra - 27. Peladura de severidad media.

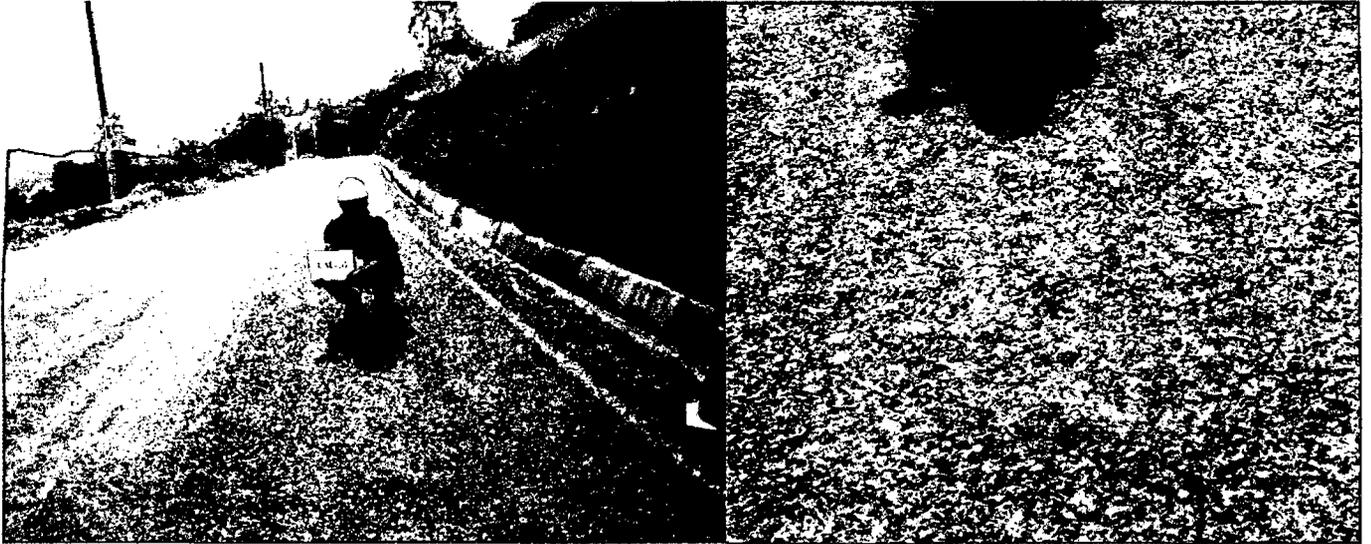
UNIDAD DE MUESTRA UM – 31

Figura 5.50 Unidad de Muestra - 31. Peladura de severidad baja.

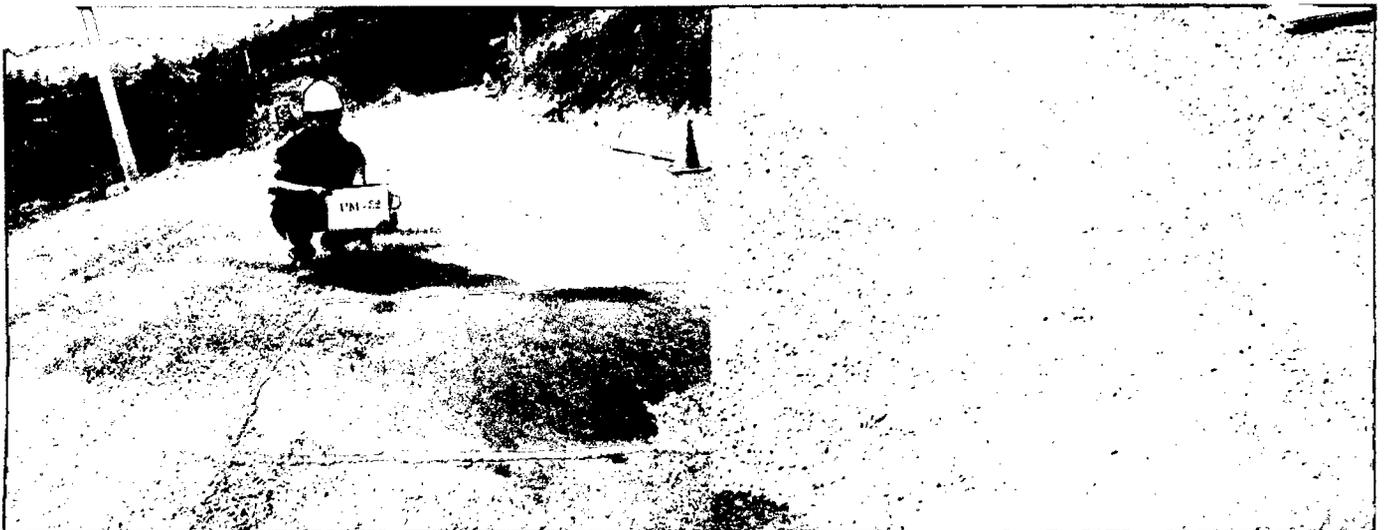
UNIDAD DE MUESTRA UM – 32

Figura 5.51 Unidad de Muestra - 32. Peladura de severidad baja.

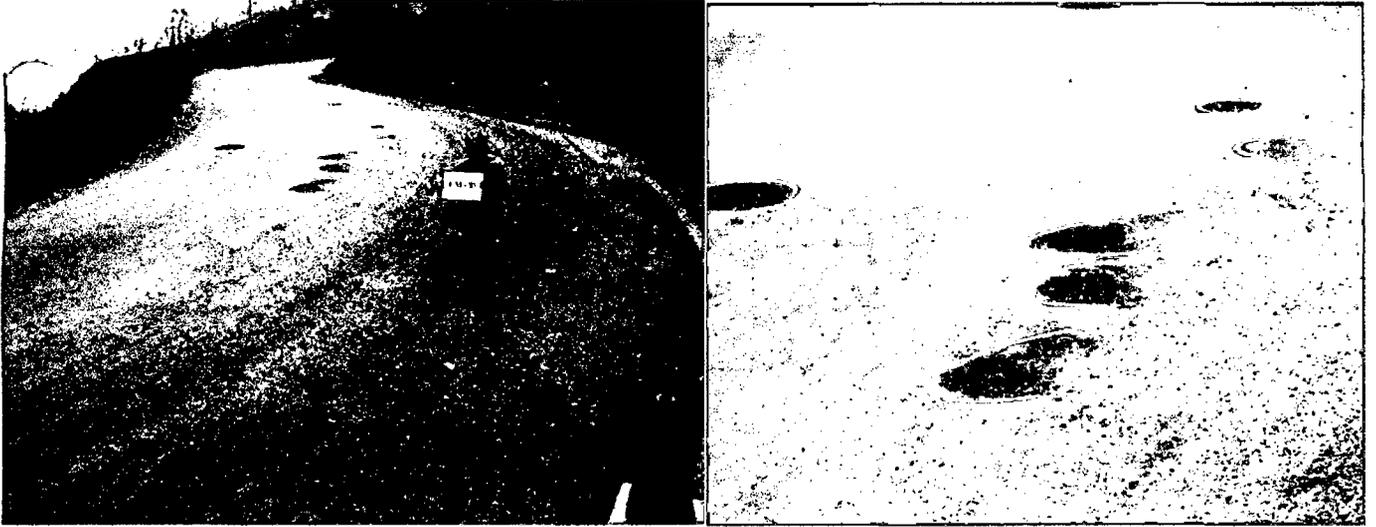
UNIDAD DE MUESTRA UM – 33

Figura 5.52 Unidad de Muestra - 33. Baches de severidad alta.

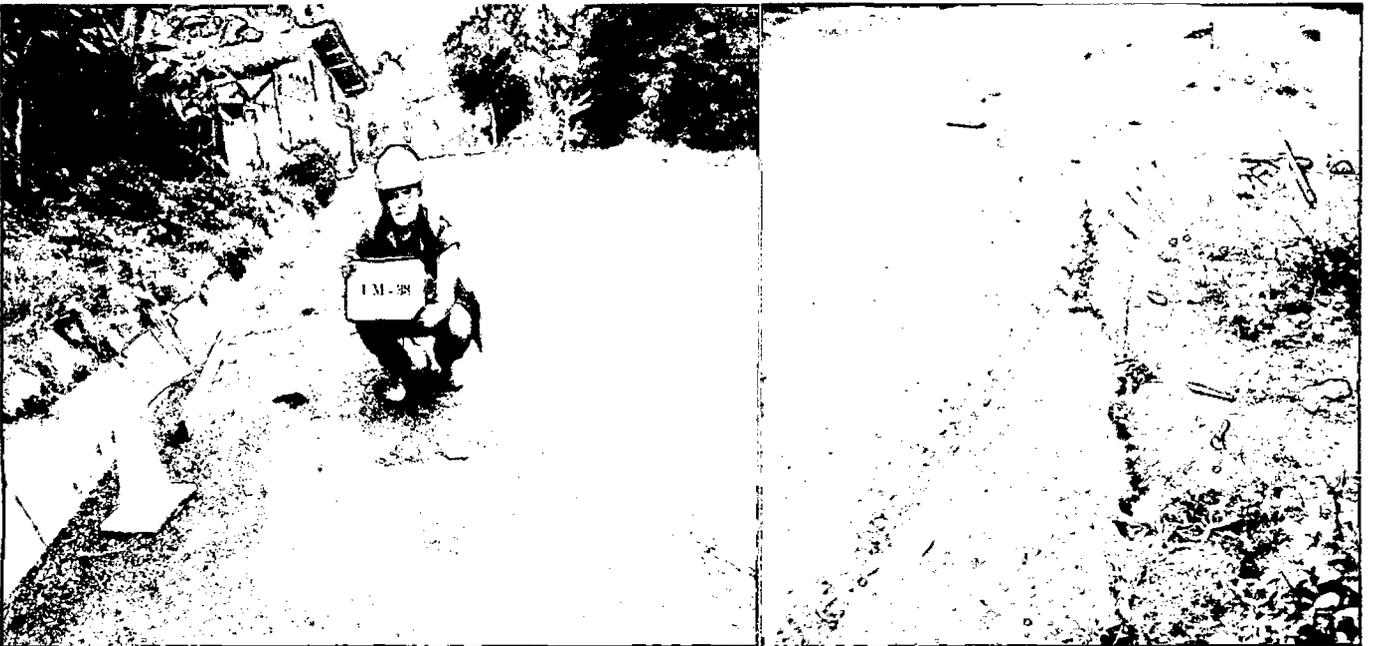
UNIDAD DE MUESTRA UM – 38

Figura 5.57 Unidad de Muestra - 38. Depresión de severidad media.

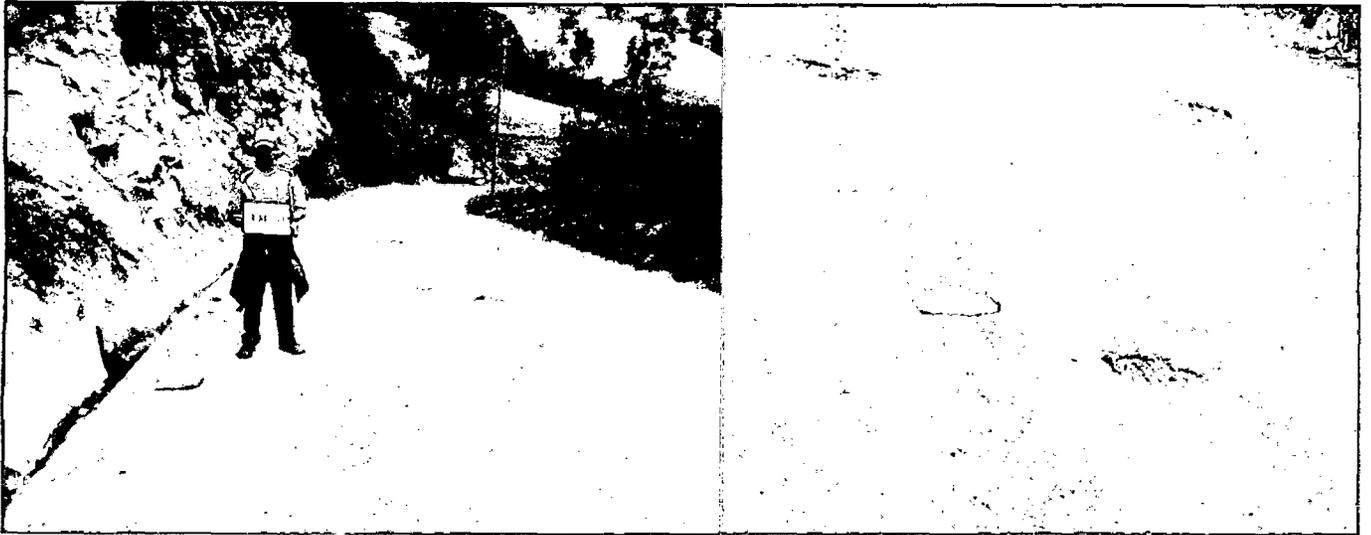
UNIDAD DE MUESTRA UM – 39

Figura 5.58 Unidad de Muestra - 39. Baches de severidad media.

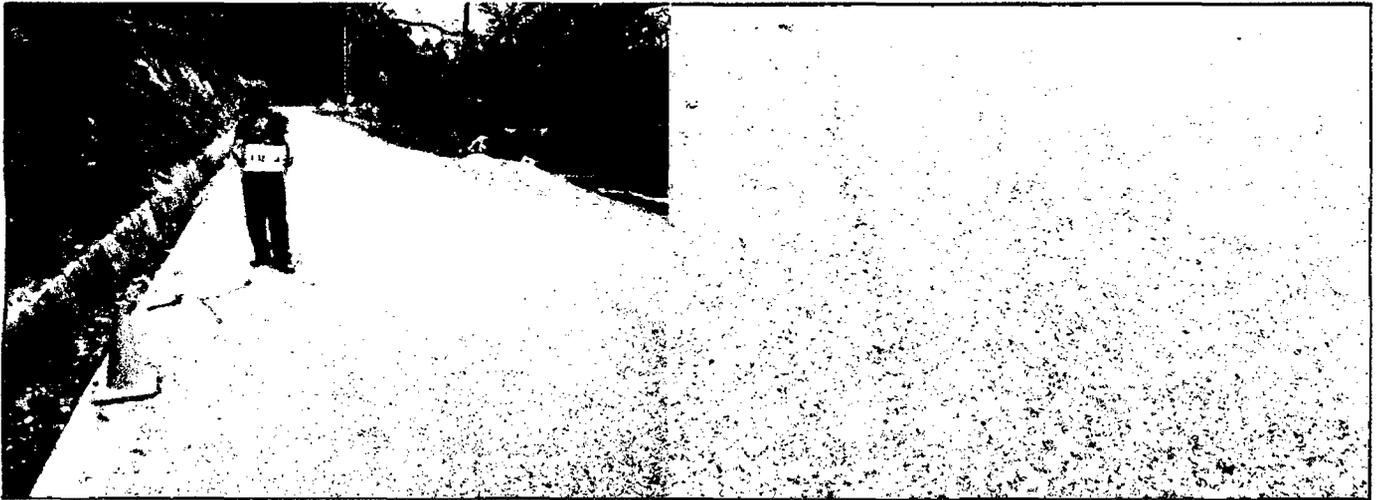
UNIDAD DE MUESTRA UM – 43

Figura 5.62 Unidad de Muestra - 43. Corrugación de severidad baja.

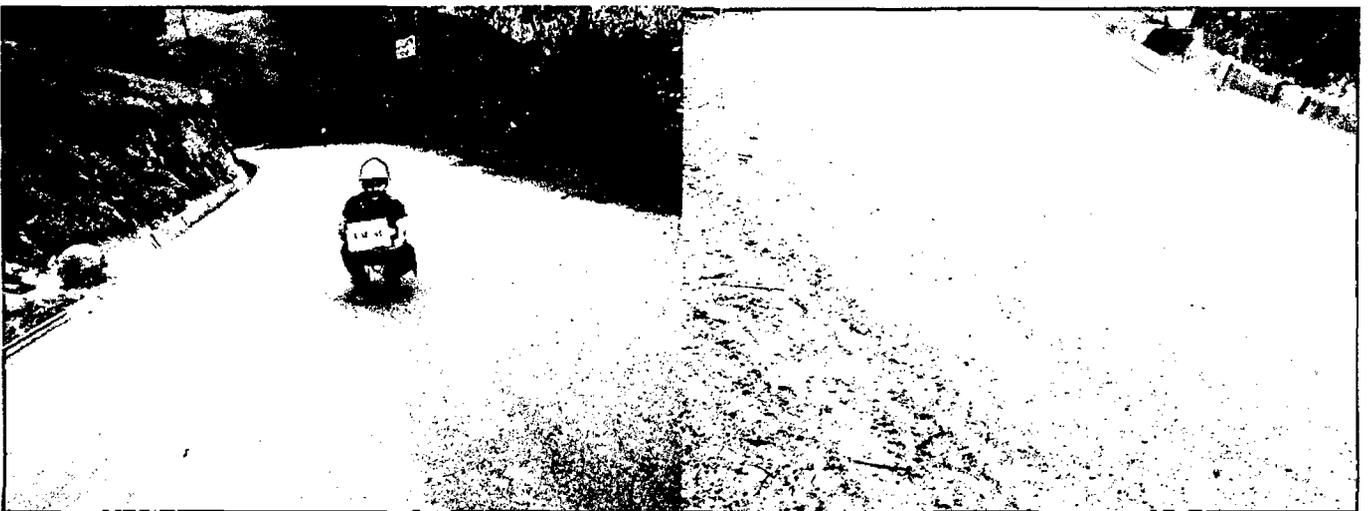
UNIDAD DE MUESTRA UM – 44

Figura 5.63 Unidad de Muestra - 44. Peladura de severidad baja.
