UNIVERSIDAD NACIONAL DE CAJAMARCA

**“EVALUACIÓN DEL ESTADO DE CONSERVACIÓN DE LA
CARRETERA PE – 08, ENTRE DISTRITO DE SAN JUAN Y CP.
CHOTEN, UTILIZANDO EL MÉTODO ÍNDICE DE CONDICIÓN
DEL PAVIMENTO”**

**TESIS PARA OPTAR EL TÍTULO PROFESIONAL DE:
INGENIERO CIVIL**

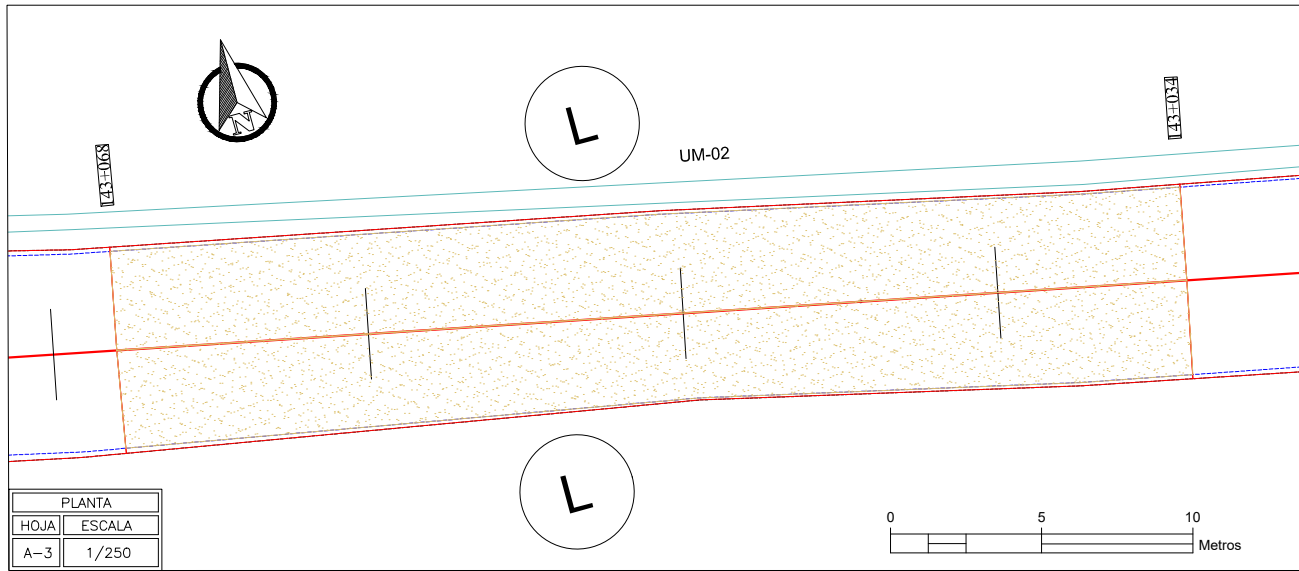
UM-02							
PROGRESIVA INICIAL (KM)	PROGRESIVA FINAL (KM)	FALLA	SEVERIDAD	CANTIDAD	SIMBOLOGÍA	PCI	CALIFICACIÓN
143+034.00	143+068.00	PELADURA POR INTEMPERISMO Y DESPRENDIMIENTO DE AGREGADOS	BAJA	221.00 M2		84.23	MUY BUENO

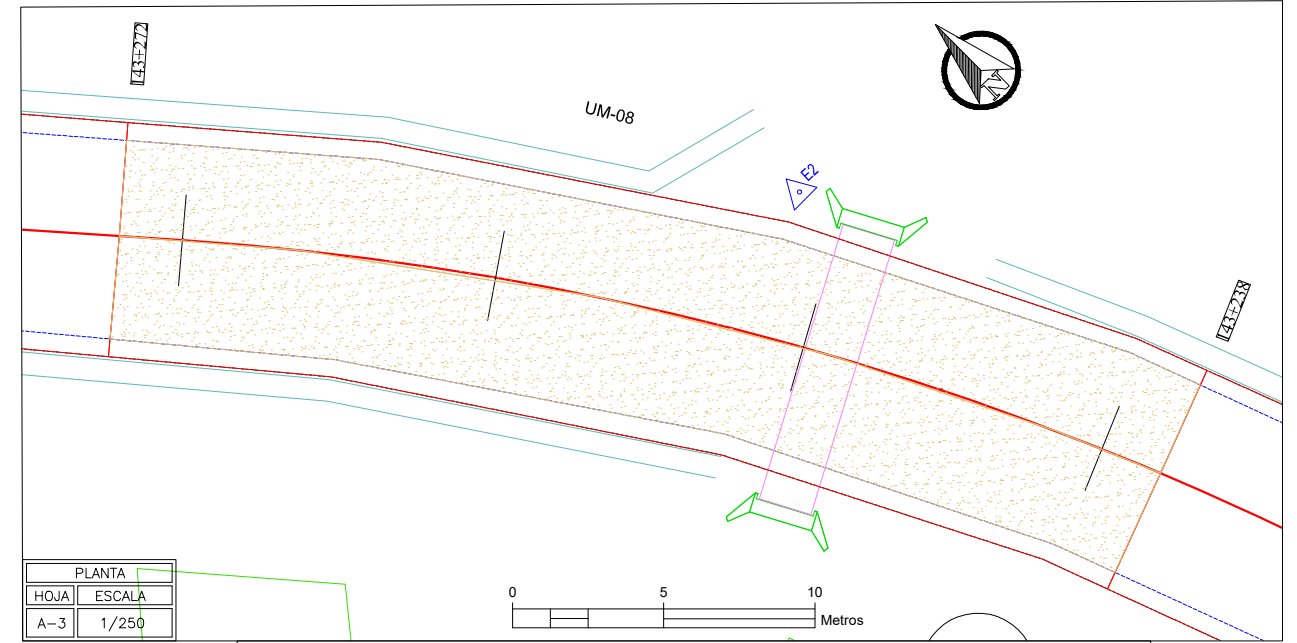
UM-08							
PROGRESIVA INICIAL (KM)	PROGRESIVA FINAL (KM)	FALLA	SEVERIDAD	CANTIDAD	SIMBOLOGÍA	PCI	CALIFICACIÓN
143+238.00	143+272.00	PELADURA POR INTEMPERISMO Y DESPRENDIMIENTO DE AGREGADOS	BAJA	238.00 M2		83.00	MUY BUENO

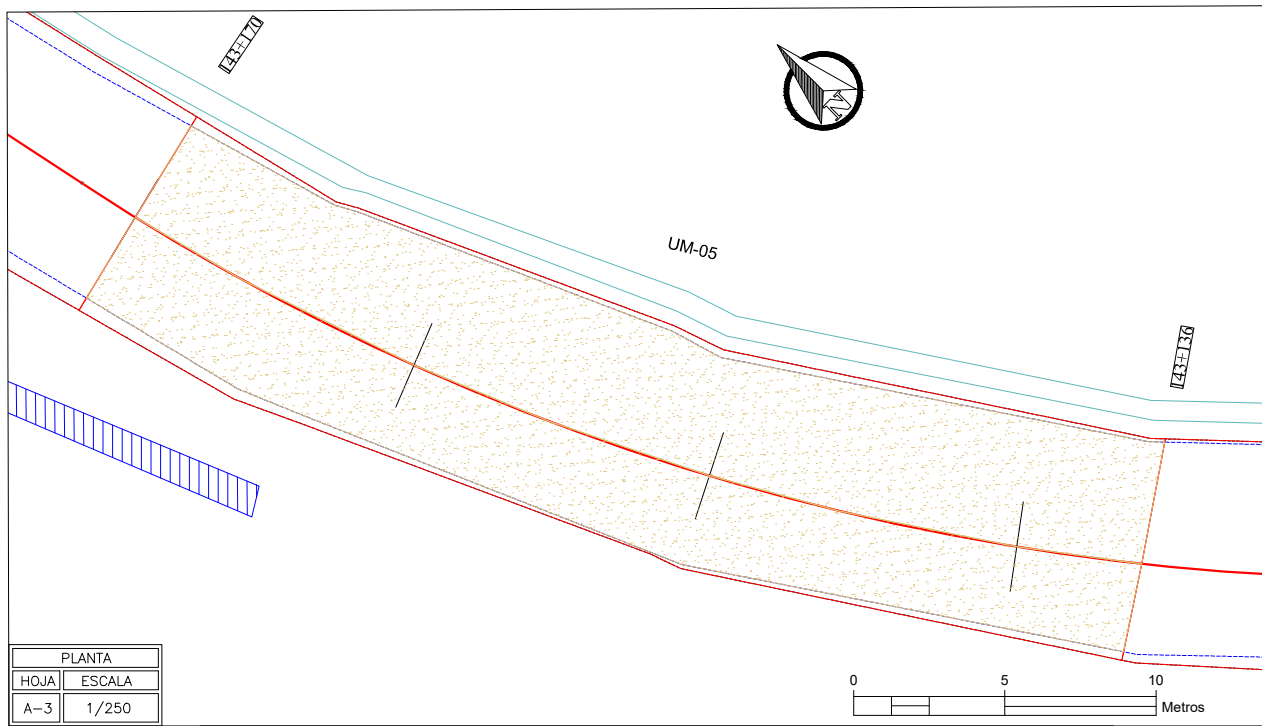
UM-05							
PROGRESIVA INICIAL (KM)	PROGRESIVA FINAL (KM)	FALLA	SEVERIDAD	CANTIDAD	SIMBOLOGÍA	PCI	CALIFICACIÓN
143+136.00	143+170.00	PELADURA POR INTEMPERISMO Y DESPRENDIMIENTO DE AGREGADOS	BAJA	244.80 M2		83.00	MUY BUENO

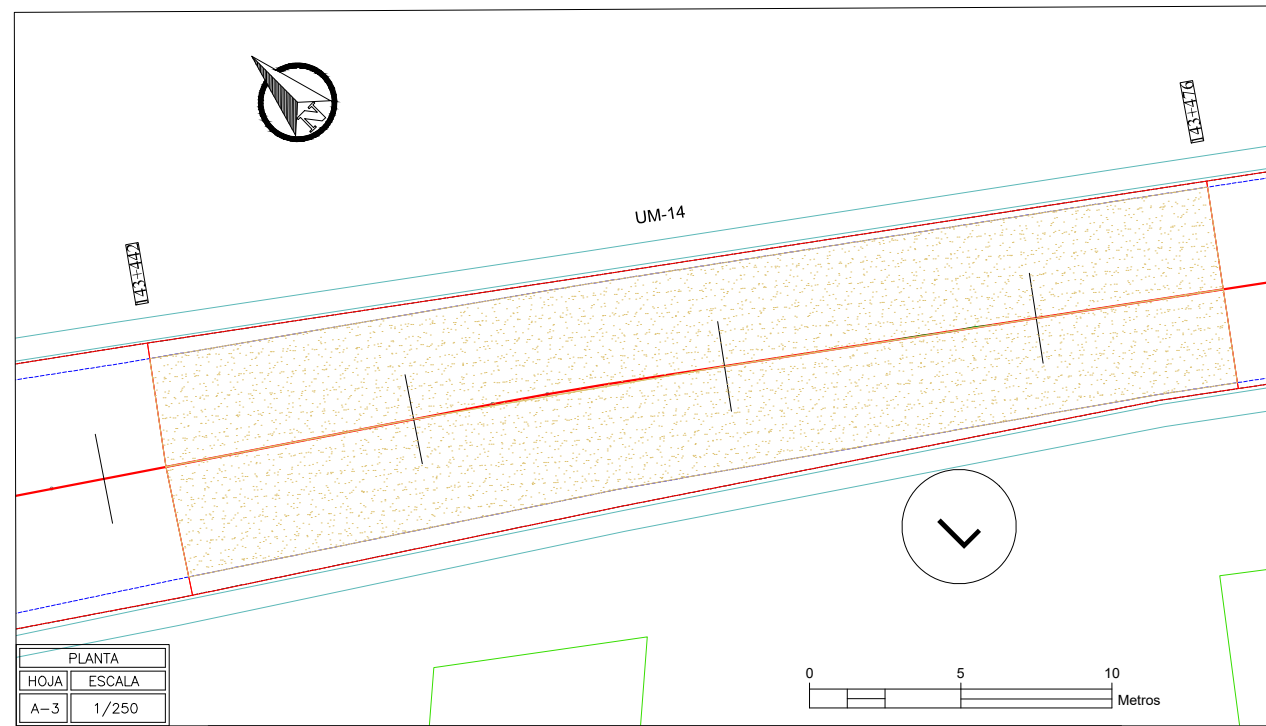
UM-14							
PROGRESIVA INICIAL (KM)	PROGRESIVA FINAL (KM)	FALLA	SEVERIDAD	CANTIDAD	SIMBOLOGÍA	PCI	CALIFICACIÓN
143+442.00	143+476.00	GRIETAS LONGITUDINALES Y TRANSVERSALES	BAJA	3.50 ML		82.61	MUY BUENO
		PELADURA POR INTEMPERISMO Y DESPRENDIMIENTO DE AGREGADOS	BAJA	248.20 M2

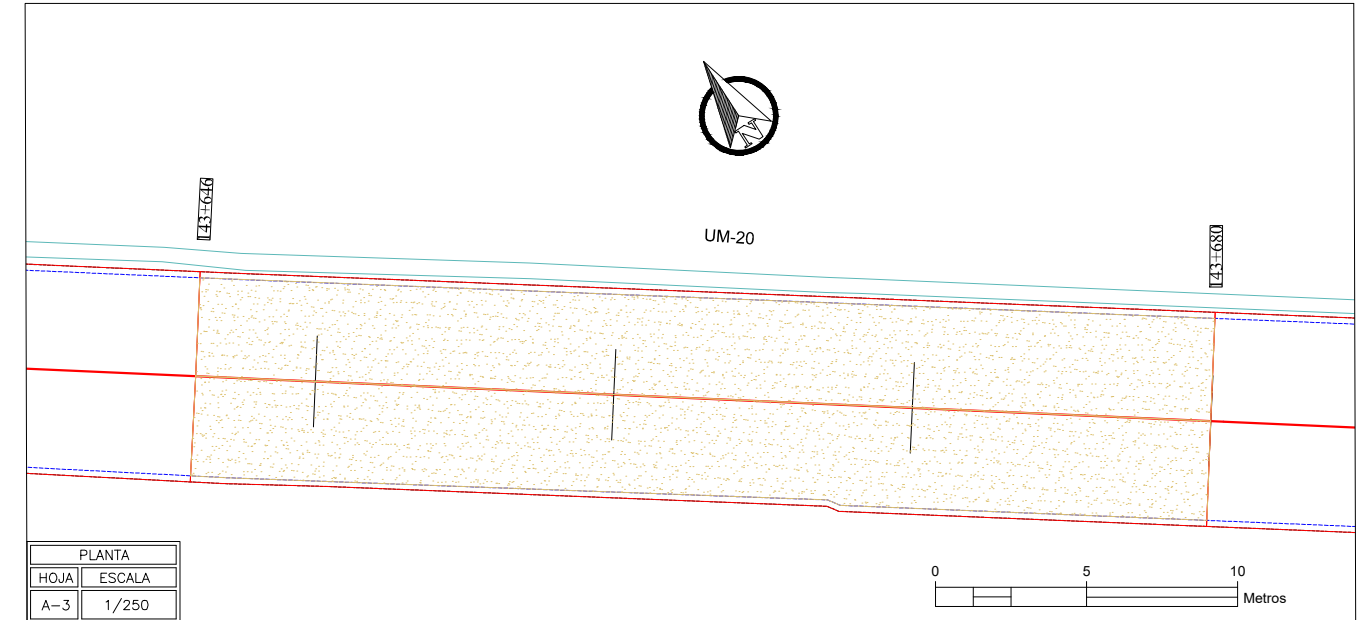
UM-20							
PROGRESIVA INICIAL (KM)	PROGRESIVA FINAL (KM)	FALLA	SEVERIDAD	CANTIDAD	SIMBOLOGÍA	PCI	CALIFICACIÓN
143+646.00	143+680.00	PELADURA POR INTEMPERISMO Y DESPRENDIMIENTO DE AGREGADOS	BAJA	217.60 M2		84.09	MUY BUENO

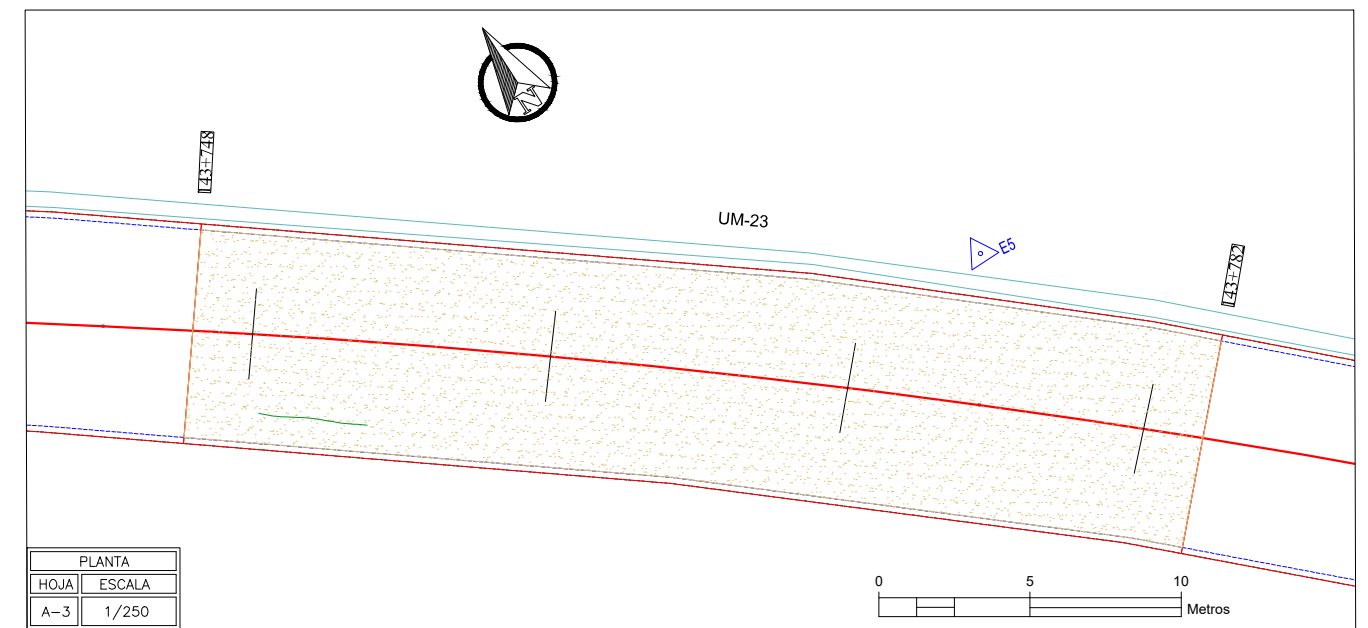
UM-23							
PROGRESIVA INICIAL (KM)	PROGRESIVA FINAL (KM)	FALLA	SEVERIDAD	CANTIDAD	SIMBOLOGÍA	PCI	CALIFICACIÓN
143+748.00	143+782.00	GRIETAS LONGITUDINALES Y TRANSVERSALES	BAJA	3.60 ML		83.70	MUY BUENO
		PELADURA POR INTEMPERISMO Y DESPRENDIMIENTO DE AGREGADOS	BAJA	219.30 M2

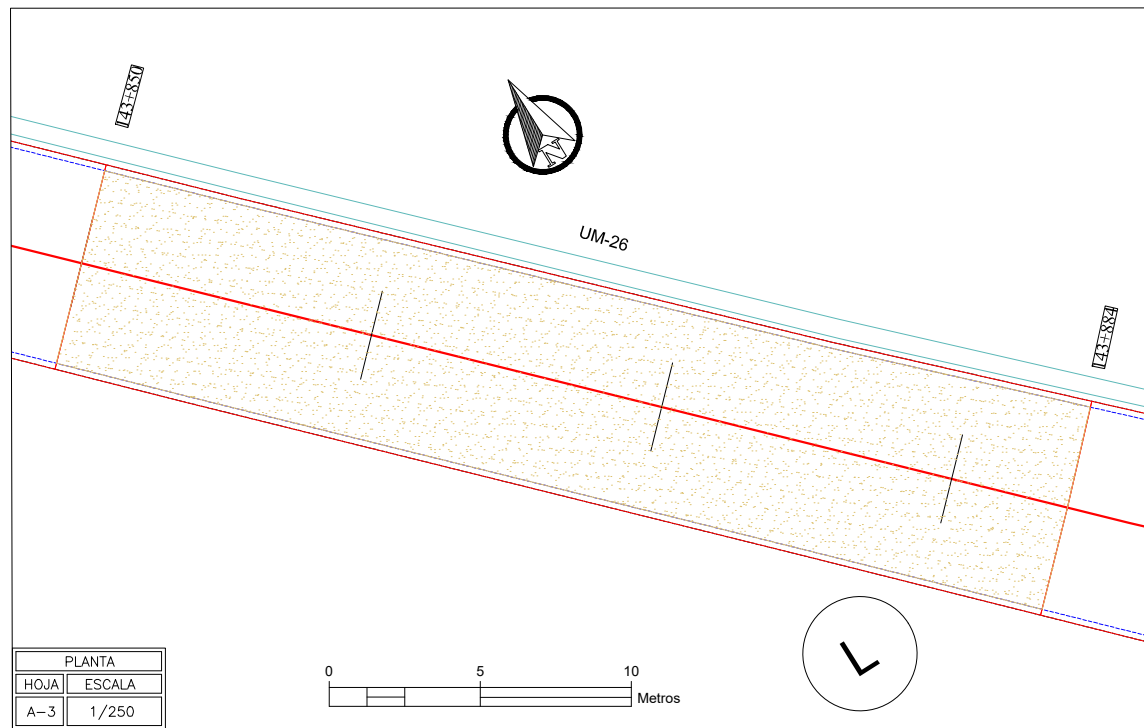
UM-26							
PROGRESIVA INICIAL (KM)	PROGRESIVA FINAL (KM)	FALLA	SEVERIDAD	CANTIDAD	SIMBOLOGÍA	PCI	CALIFICACIÓN
143+850.00	143+884.00	PELADURA POR INTEMPERISMO Y DESPRENDIMIENTO DE AGREGADOS	BAJA	214.20 M2		84.03	MUY BUENO

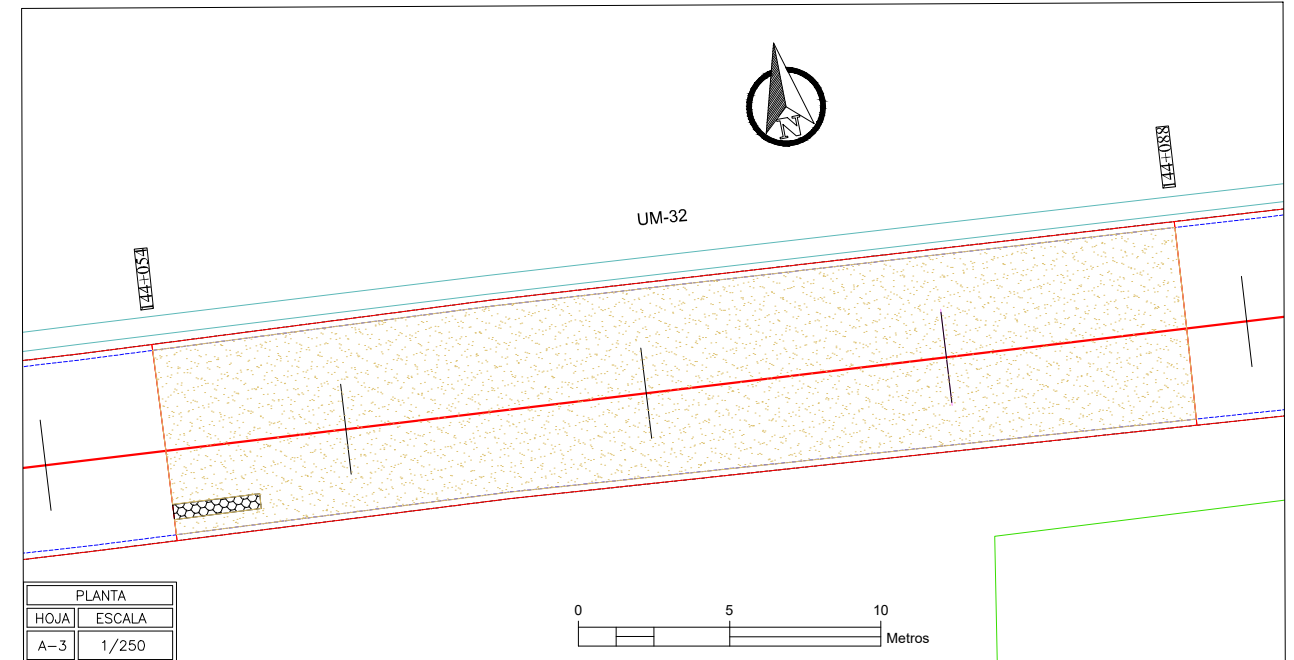
UM-32							
PROGRESIVA INICIAL (KM)	PROGRESIVA FINAL (KM)	FALLA	SEVERIDAD	CANTIDAD	SIMBOLOGÍA	PCI	CALIFICACIÓN
144+054.00	144+088.00	PIEL DE COCODRILO	BAJA	1.45 M2		76.46	MUY BUENO
		AHUELLAMIENTO	MEDIA	1.45 M2			
		PELADURA POR INTEMPERISMO Y DESPRENDIMIENTO DE AGREGADOS	BAJA	217.60 M2

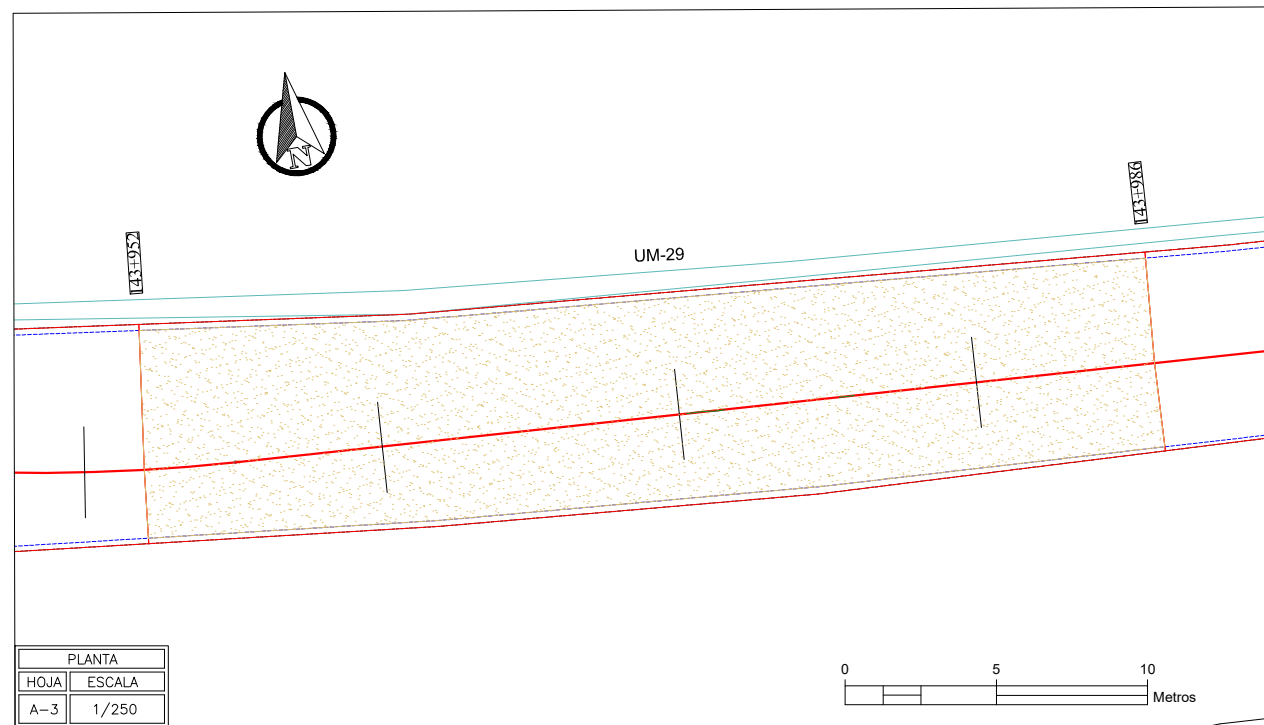
UM-29							
PROGRESIVA INICIAL (KM)	PROGRESIVA FINAL (KM)	FALLA	SEVERIDAD	CANTIDAD	SIMBOLOGÍA	PCI	CALIFICACIÓN
143+952.00	143+986.00	GRIETAS LONGITUDINALES Y TRANSVERSALES	BAJA	1.80 ML		84.10	MUY BUENO
		PELADURA POR INTEMPERISMO Y DESPRENDIMIENTO DE AGREGADOS	BAJA	219.30 M2

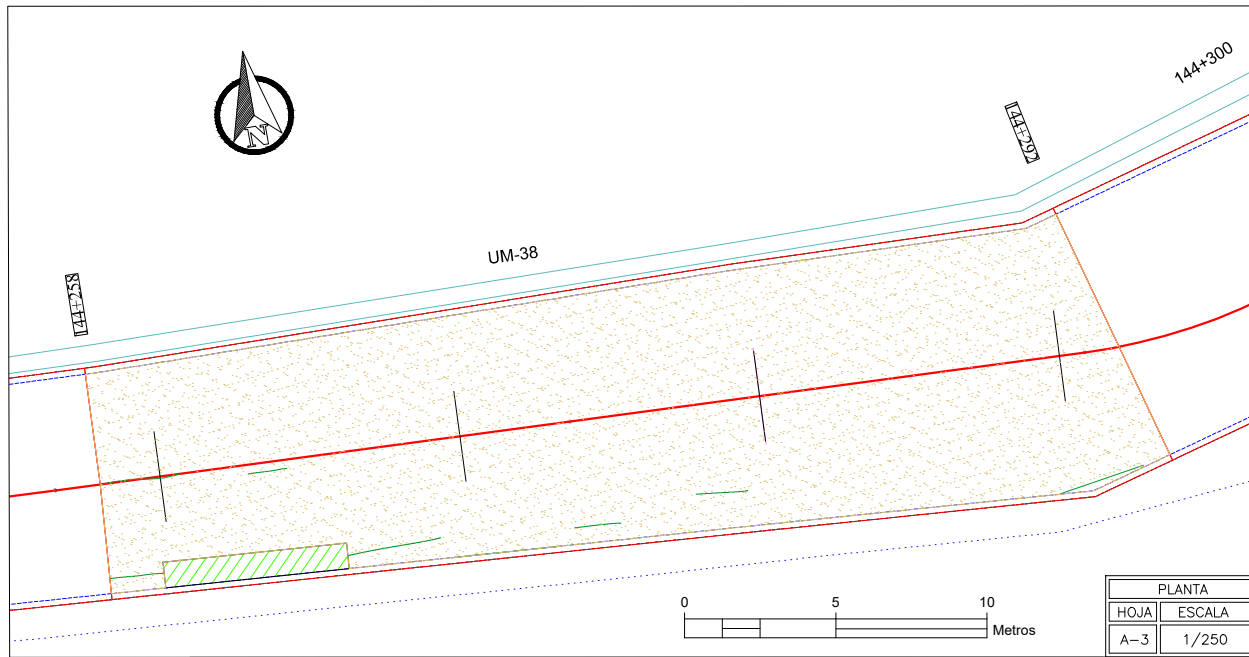
UM-38							
PROGRESIVA INICIAL (KM)	PROGRESIVA FINAL (KM)	FALLA	SEVERIDAD	CANTIDAD	SIMBOLOGÍA	PCI	CALIFICACIÓN
144+258.00	144+292.00	GRIETA DE BORDE	BAJA	6.40 ML		74.77	MUY BUENO
		GRIETAS LONGITUDINALES Y TRANSVERSALES	BAJA	12.05 ML			
		PARCHEO	MEDIA	5.19 M2			
		PELADURA POR INTEMPERISMO Y DESPRENDIMIENTO DE AGREGADOS	BAJA	299.20 M2

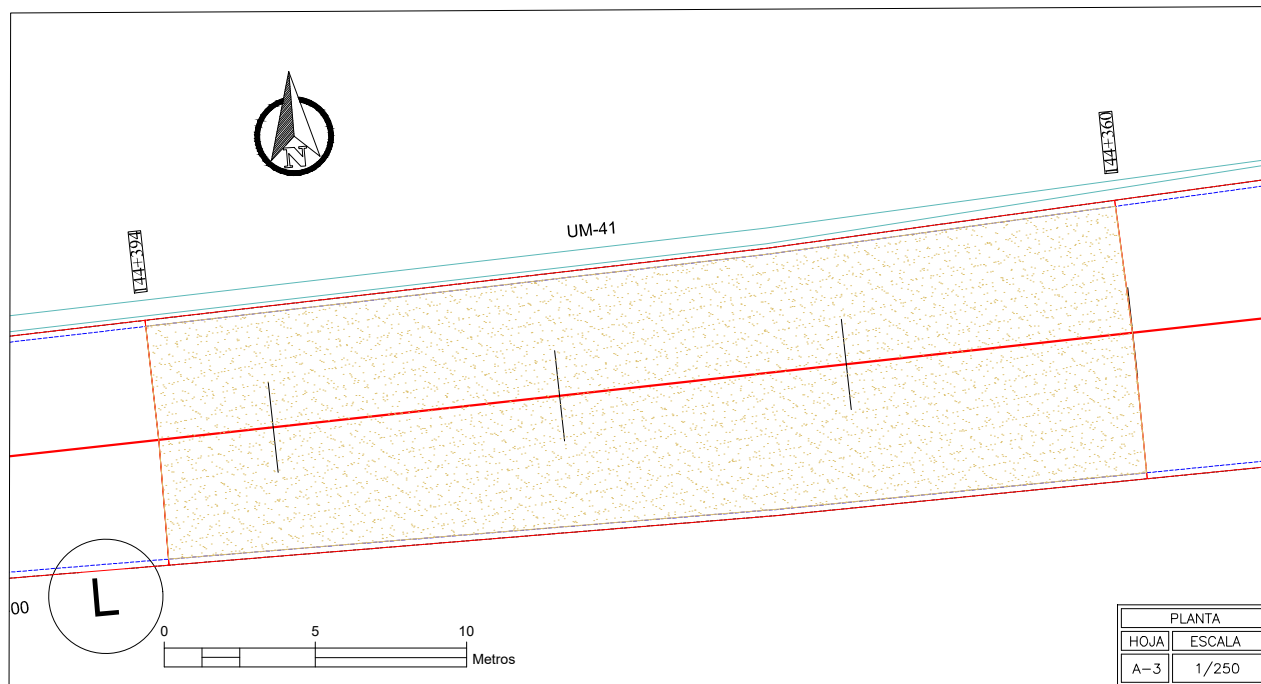
UM-41							
PROGRESIVA INICIAL (KM)	PROGRESIVA FINAL (KM)	FALLA	SEVERIDAD	CANTIDAD	SIMBOLOGÍA	PCI	CALIFICACIÓN
144+360.00	144+394.00	PELADURA POR INTEMPERISMO Y DESPRENDIMIENTO DE AGREGADOS	BAJA	231.20 M2		83.47	MUY BUENO

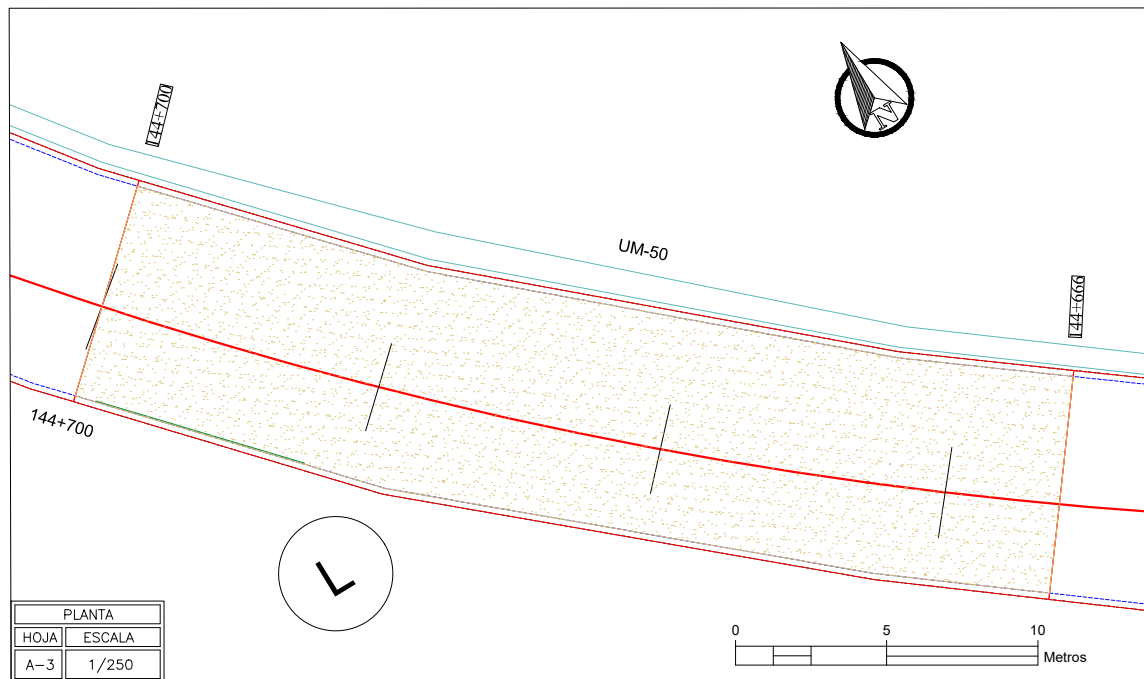
UM-50							
PROGRESIVA INICIAL (KM)	PROGRESIVA FINAL (KM)	FALLA	SEVERIDAD	CANTIDAD	SIMBOLOGÍA	PCI	CALIFICACIÓN
144+666.00	144+700.00	GRIETA DE BORDE	BAJA	7.20 ML		81.28	MUY BUENO
		PELADURA POR INTEMPERISMO Y DESPRENDIMIENTO DE AGREGADOS	BAJA	244.80 M2

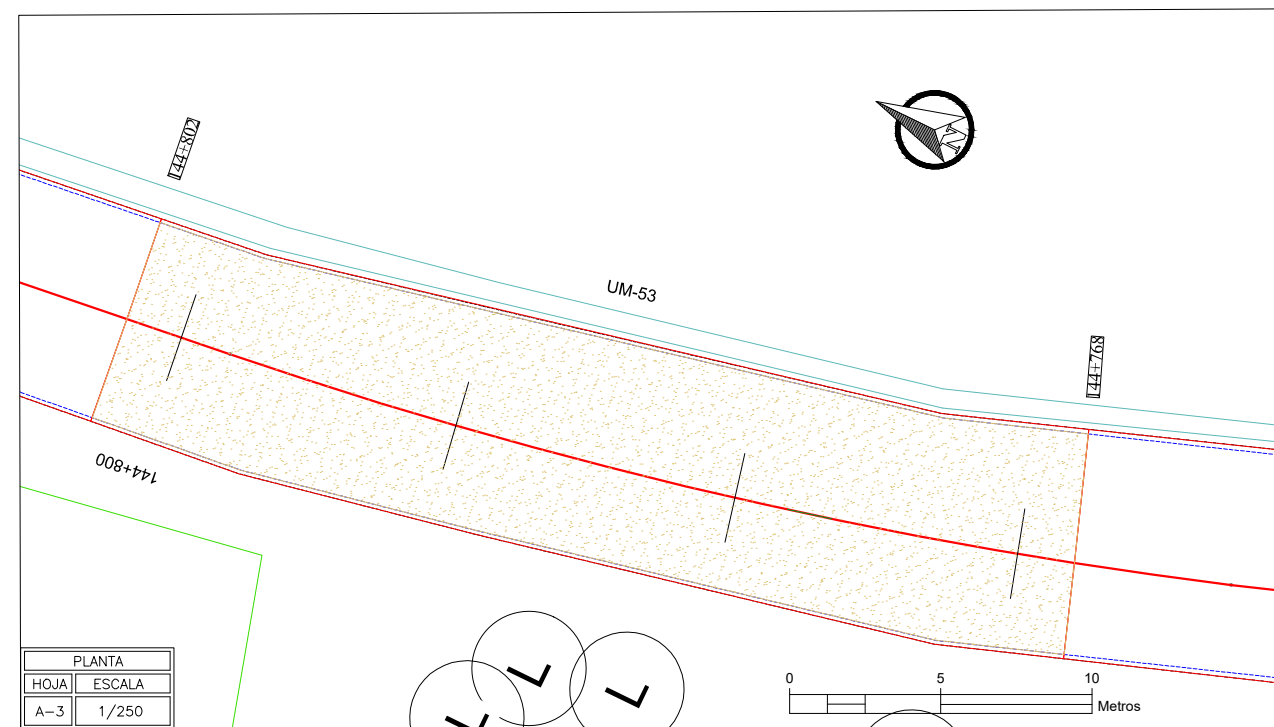
UM-53							
PROGRESIVA INICIAL (KM)	PROGRESIVA FINAL (KM)	FALLA	SEVERIDAD	CANTIDAD	SIMBOLOGÍA	PCI	CALIFICACIÓN
144+768.00	144+802.00	GRIETAS LONGITUDINALES Y TRANSVERSALES	BAJA	1.50 ML		83.76	MUY BUENO
		PELADURA POR INTEMPERISMO Y DESPRENDIMIENTO DE AGREGADOS	BAJA	224.40 M2

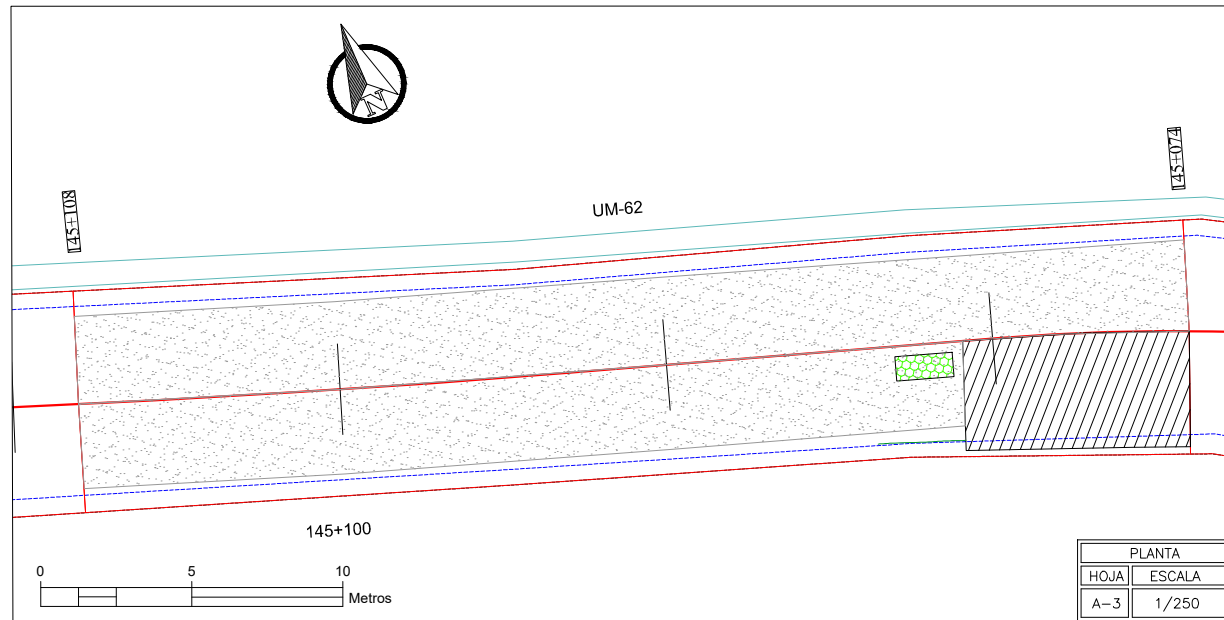
UM-62							
PROGRESIVA INICIAL (KM)	PROGRESIVA FINAL (KM)	FALLA	SEVERIDAD	CANTIDAD	SIMBOLOGÍA	PCI	CALIFICACIÓN
145+074.00	145+108.00	PIEL DE COCODRILO	MEDIA	1.52 M2		54.43	REGULAR
		GRIETAS LONGITUDINALES Y TRANSVERSALES	BAJA	2.90 ML			
		PARCHEO	BAJA	28.50 M2			
		PELADURA POR INTEMPERISMO Y DESPRENDIMIENTO DE AGREGADOS	MEDIA	172.80 M2

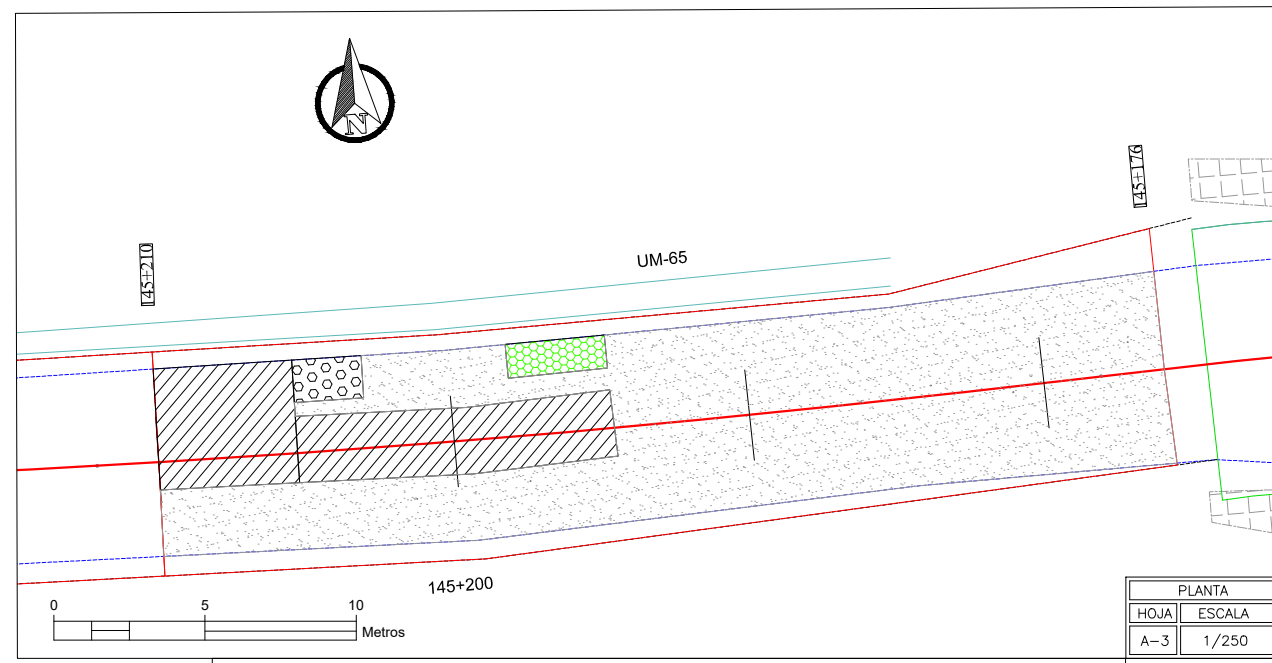
UM-65							
PROGRESIVA INICIAL (KM)	PROGRESIVA FINAL (KM)	FALLA	SEVERIDAD	CANTIDAD	SIMBOLOGÍA	PCI	CALIFICACIÓN
145+176.00	145+210.00	PIEL DE COCODRILO	MEDIA	3.63 M2		45.48	REGULAR
		AGRIETAMIENTO EN BLOQUE	MEDIA	3.22 M2			
		PARCHEO	BAJA	42.38 M2			
		PELADURA POR INTEMPERISMO Y DESPRENDIMIENTO DE AGREGADOS	MEDIA	182.46 M2

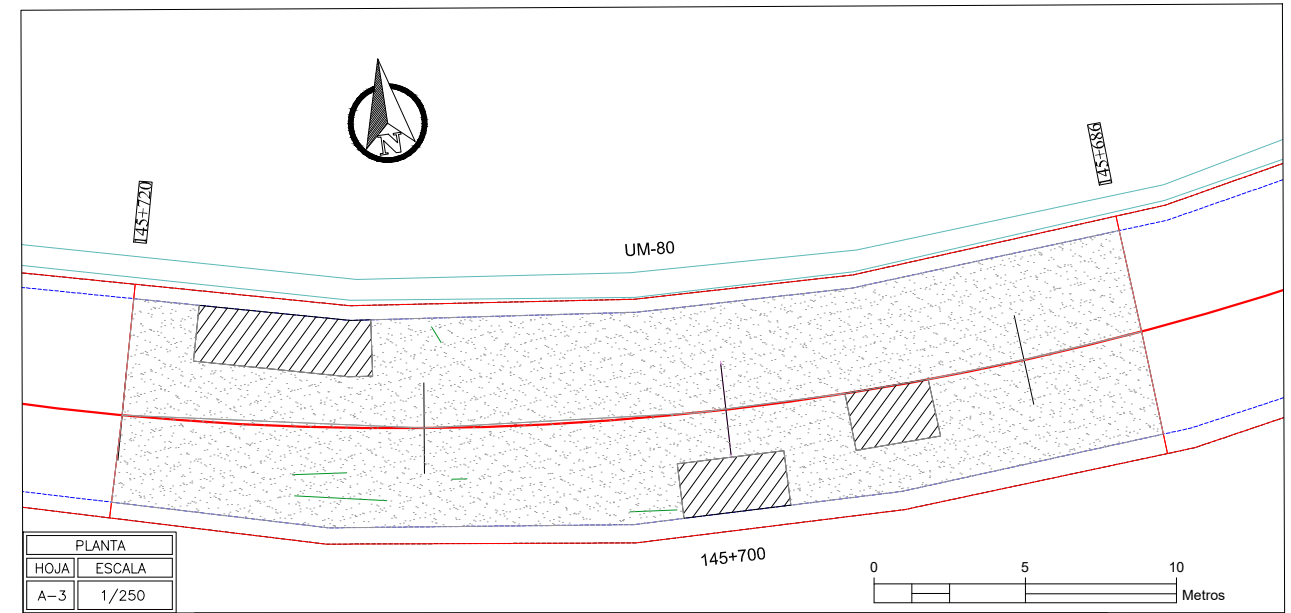
UM-80							
PROGRESIVA INICIAL (KM)	PROGRESIVA FINAL (KM)	FALLA	SEVERIDAD	CANTIDAD	SIMBOLOGÍA	PCI	CALIFICACIÓN
145+686.00	145+720.00	GRIETAS LONGITUDINALES Y TRANSVERSALES	BAJA	7.50 ML		57.20	BUENO
		PARCHEO	BAJA	22.44 M2			
		PELADURA POR INTEMPERISMO Y DESPRENDIMIENTO DE AGREGADOS	MEDIA	201.06 M2

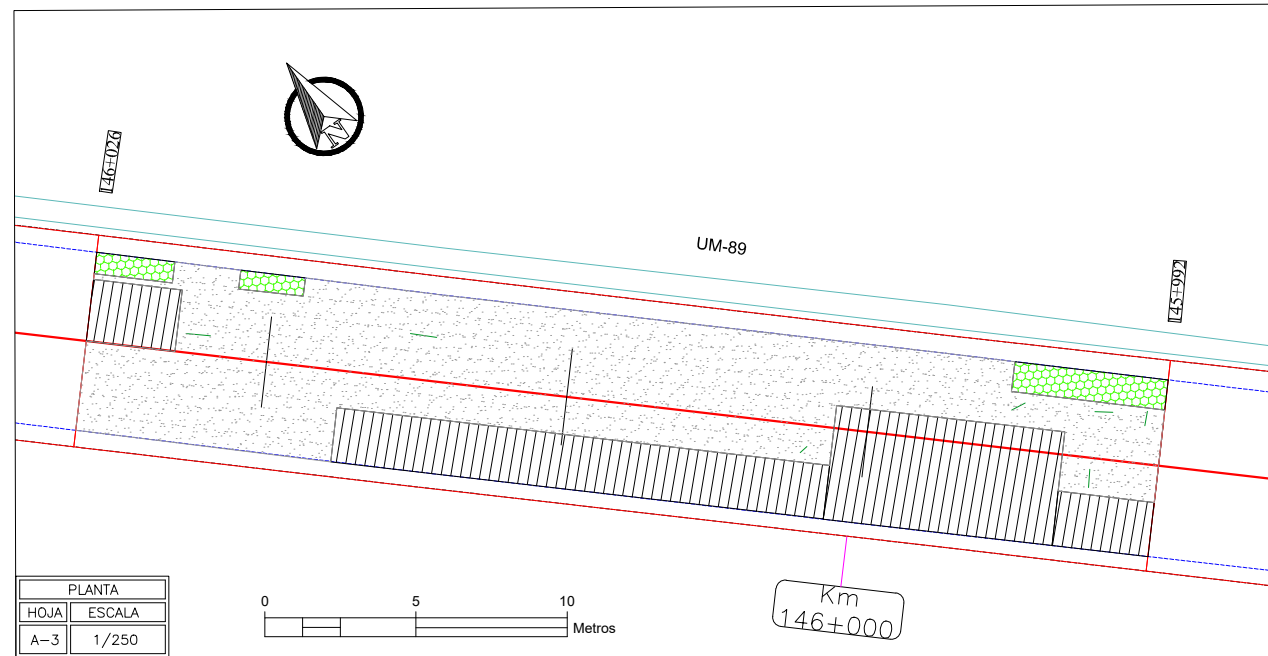
UM-89							
PROGRESIVA INICIAL (KM)	PROGRESIVA FINAL (KM)	FALLA	SEVERIDAD	CANTIDAD	SIMBOLOGÍA	PCI	CALIFICACIÓN
145+992.00	146+026.00	PIEL DE COCODRILO	MEDIA	8.21 M2	[Symbol]	31.35	MALO
		GRIETAS LONGITUDINALES Y TRANSVERSALES	BAJA	4.16 ML	[Symbol]		
		PARCHEO	BAJA	70.03 M2	[Symbol]		
		PARCHEO	MEDIA	127.87 M2	[Symbol]		
		PELADURA POR INTEMPERISMO Y DESPRENDIMIENTO DE AGREGADOS	MEDIA	127.87 M2	[Symbol]

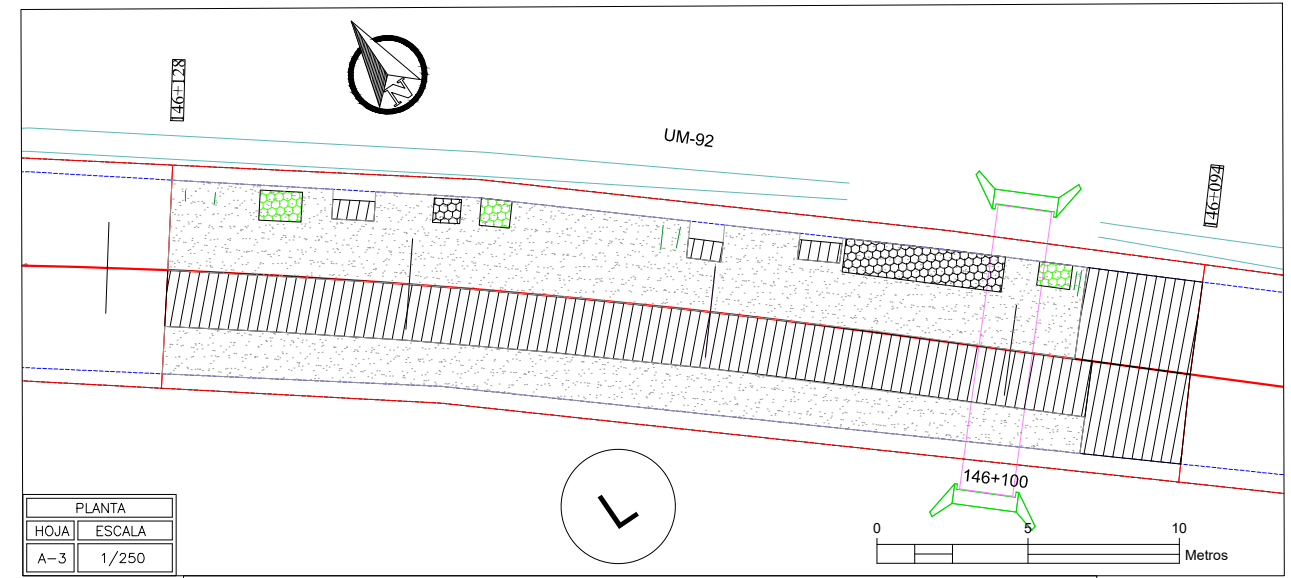
UM-92							
PROGRESIVA INICIAL (KM)	PROGRESIVA FINAL (KM)	FALLA	SEVERIDAD	CANTIDAD	SIMBOLOGÍA	PCI	CALIFICACIÓN
146+094.00	146+128.00	PIEL DE COCODRILO	BAJA	6.66 M2	[Symbol]	31.61	MALO
		PIEL DE COCODRILO	MEDIA	3.18 M2	[Symbol]		
		GRIETAS LONGITUDINALES Y TRANSVERSALES	BAJA	11.33 ML	[Symbol]		
		PARCHEO	BAJA	81.34 M2	[Symbol]		
		PELADURA POR INTEMPERISMO Y DESPRENDIMIENTO DE AGREGADOS	MEDIA	121.15 M2	[Symbol]

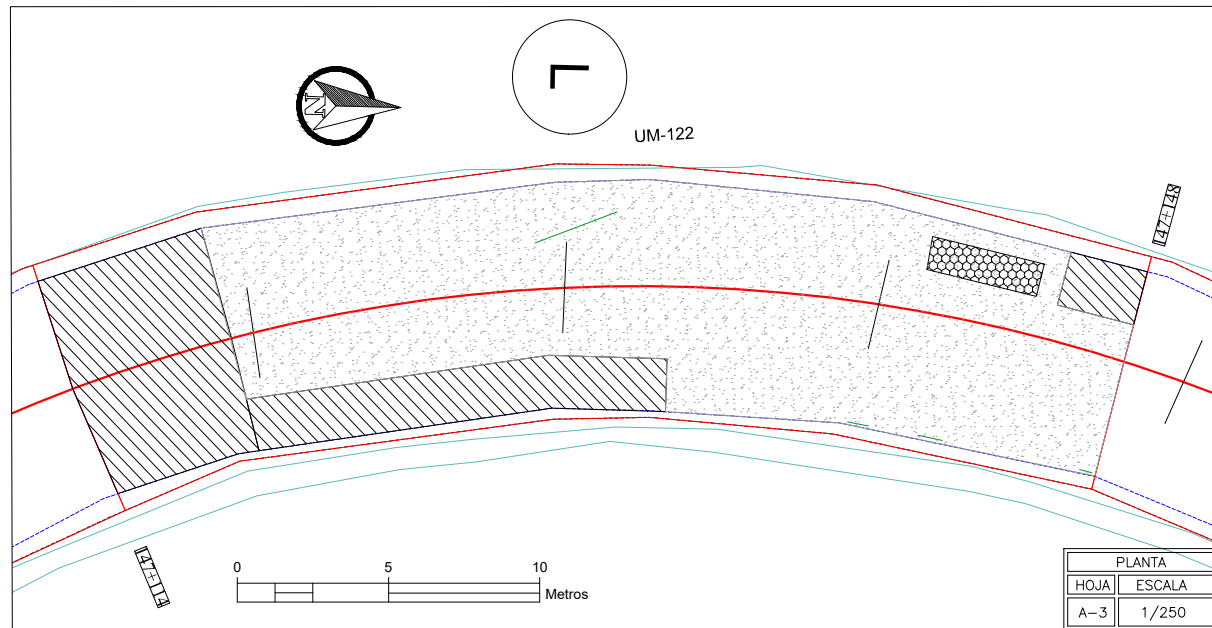
UM-122							
PROGRESIVA INICIAL (KM)	PROGRESIVA FINAL (KM)	FALLA	SEVERIDAD	CANTIDAD	SIMBOLOGÍA	PCI	CALIFICACIÓN
147+114.00	147+148.00	PIEL DE COCODRILO	BAJA	4.18 M2	[Symbol]	50.26	REGULAR
		GRIETAS LONGITUDINALES Y TRANSVERSALES	BAJA	4.84 ML	[Symbol]		
		PARCHEO	BAJA	65.71 M2	[Symbol]		
		PELADURA POR INTEMPERISMO Y DESPRENDIMIENTO DE AGREGADOS	MEDIA	179.93 M2	[Symbol]

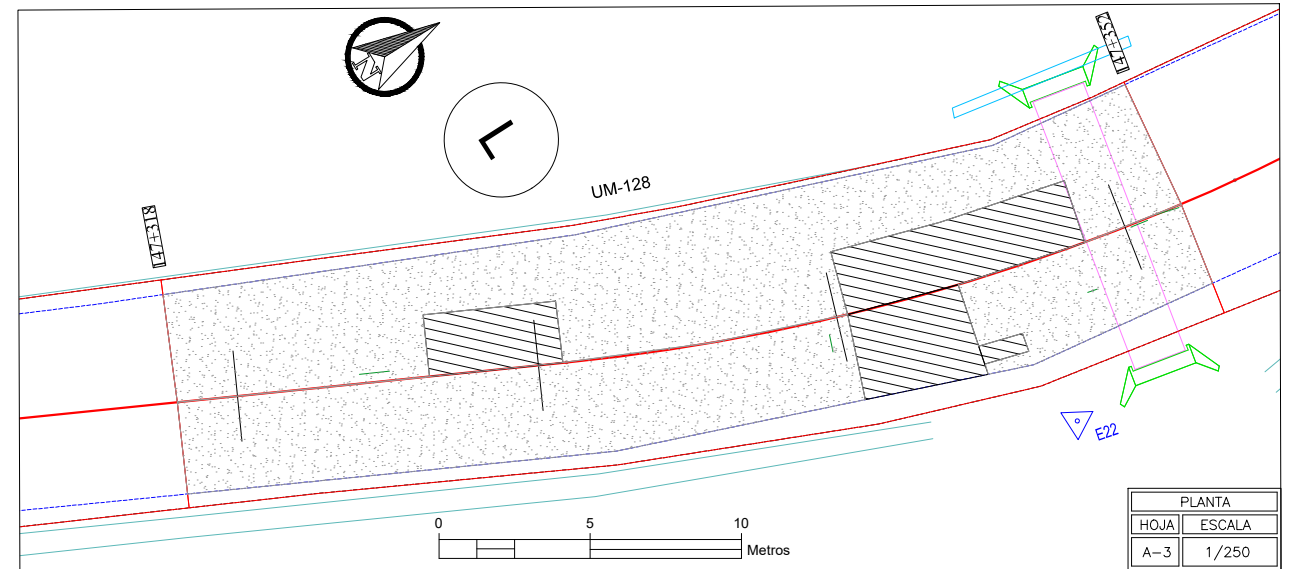
UM-128							
PROGRESIVA INICIAL (KM)	PROGRESIVA FINAL (KM)	FALLA	SEVERIDAD	CANTIDAD	SIMBOLOGÍA	PCI	CALIFICACIÓN
147+318.00	147+352.00	GRIETAS LONGITUDINALES Y TRANSVERSALES	BAJA	3.31 ML	[Symbol]	56.57	BUENO
		PARCHEO	BAJA	41.50 M2	[Symbol]		
		PELADURA POR INTEMPERISMO Y DESPRENDIMIENTO DE AGREGADOS	MEDIA	185.52 M2	[Symbol]

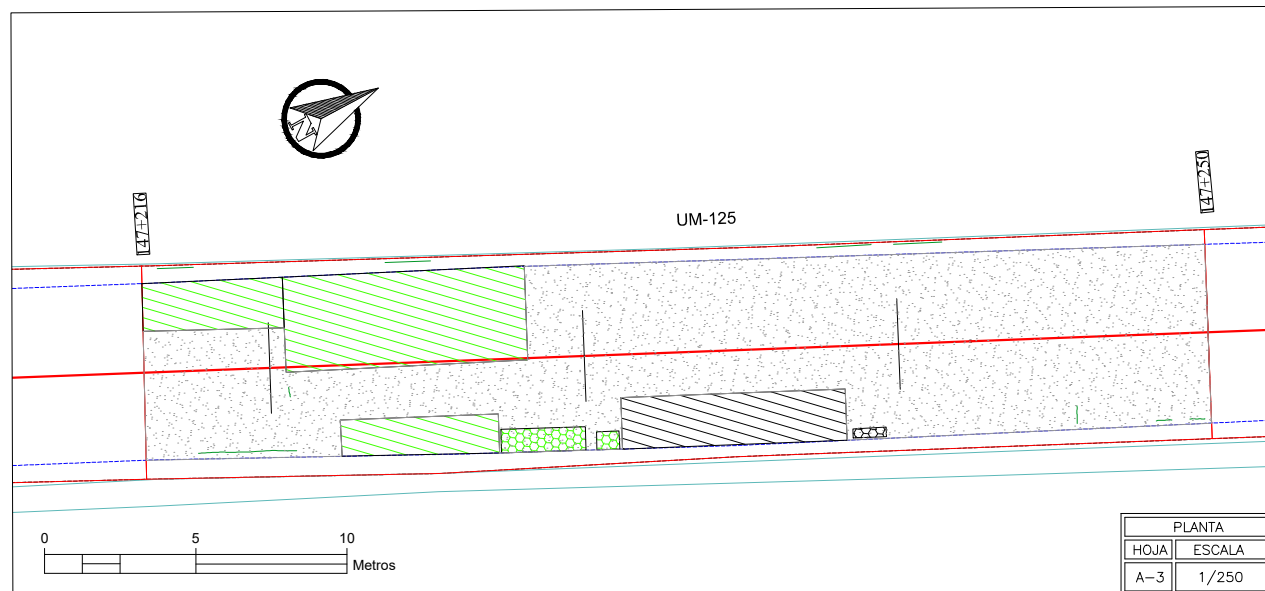
UM-125							
PROGRESIVA INICIAL (KM)	PROGRESIVA FINAL (KM)	FALLA	SEVERIDAD	CANTIDAD	SIMBOLOGÍA	PCI	CALIFICACIÓN
147+216.00	147+250.00	PIEL DE COCODRILO	BAJA	0.33 M2	[Symbol]	35.23	MALO
			MEDIA	2.63 M2	[Symbol]		
		GRIETA DE BORDE	BAJA	6.10 ML	[Symbol]		
		GRIETAS LONGITUDINALES Y TRANSVERSALES	BAJA	5.19 ML	[Symbol]		
		PARCHEO	BAJA	12.63 M2	[Symbol]		
			MEDIA	37.69 M2	[Symbol]		
		PELADURA POR INTEMPERISMO Y DESPRENDIMIENTO DE AGREGADOS	MEDIA	136.09 M2	[Symbol]

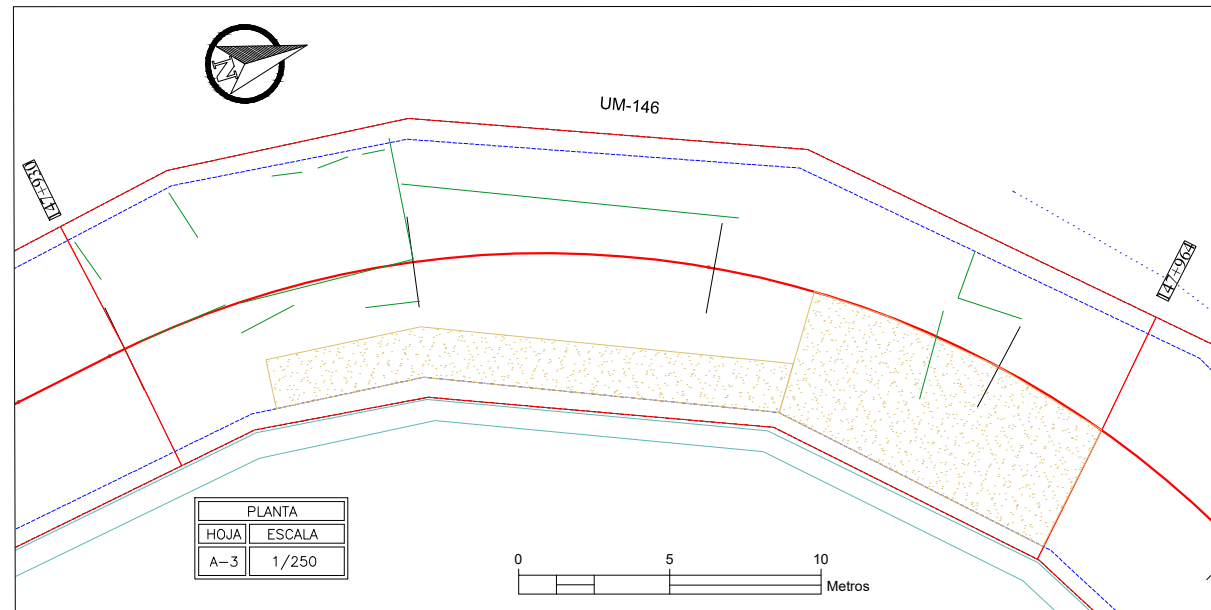
UM-146							
PROGRESIVA INICIAL (KM)	PROGRESIVA FINAL (KM)	FALLA	SEVERIDAD	CANTIDAD	SIMBOLOGÍA	PCI	CALIFICACIÓN
147+930.00	147+964.00	GRIETAS LONGITUDINALES Y TRANSVERSALES	BAJA	40.80 ML		86.78	EXCELENTE
		PELADURA POR INTEMPERISMO Y DESPRENDIMIENTO DE AGREGADOS	BAJA	64.17 M2

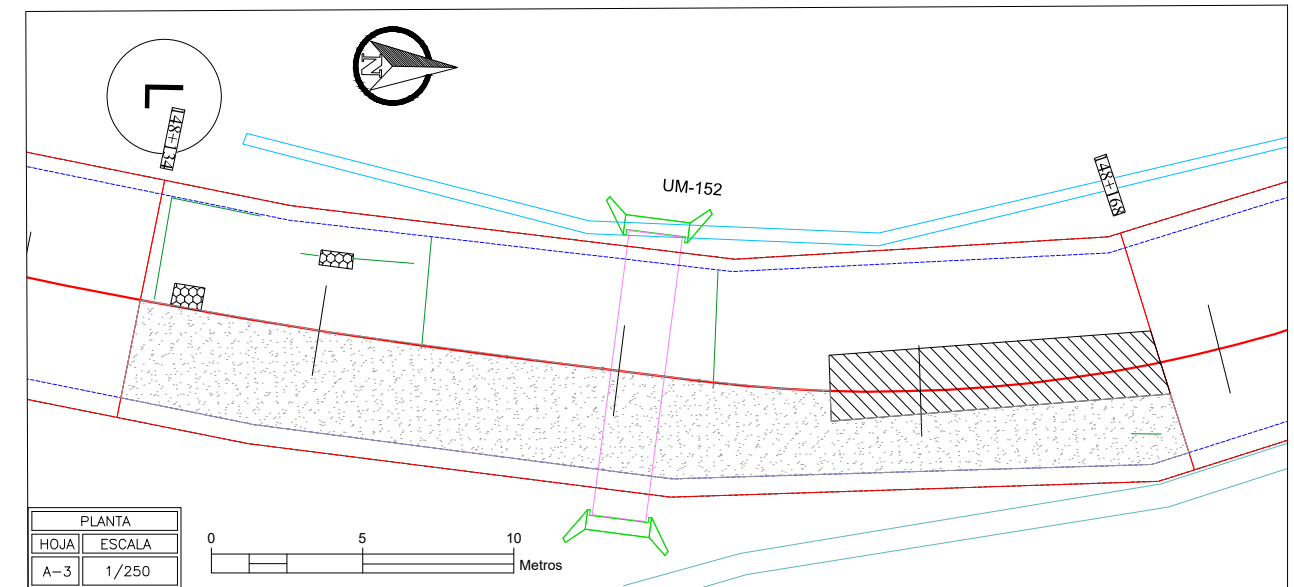
UM-152							
PROGRESIVA INICIAL (KM)	PROGRESIVA FINAL (KM)	FALLA	SEVERIDAD	CANTIDAD	SIMBOLOGÍA	PCI	CALIFICACIÓN
148+134.00	148+168.00	PIEL DE COCODRILO	BAJA	1.29 M2		63.50	BUENO
		GRIETAS LONGITUDINALES Y TRANSVERSALES	BAJA	17.50 ML			
		PARCHEO	BAJA	23.22 M2			
		PELADURA POR INTEMPERISMO Y DESPRENDIMIENTO DE AGREGADOS	MEDIA	91.25 M2

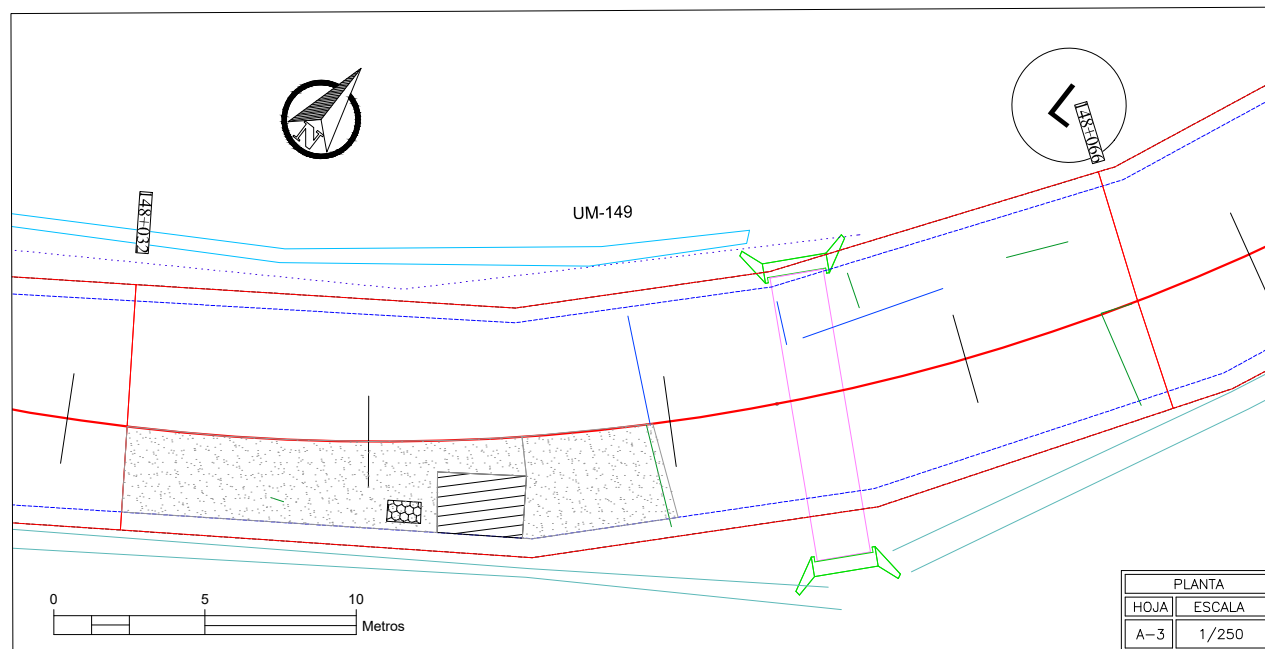
UM-149							
PROGRESIVA INICIAL (KM)	PROGRESIVA FINAL (KM)	FALLA	SEVERIDAD	CANTIDAD	SIMBOLOGÍA	PCI	CALIFICACIÓN
148+032.00	148+066.00	PIEL DE COCODRILO	BAJA	0.77 M2		67.08	BUENO
		GRIETAS LONGITUDINALES Y TRANSVERSALES	BAJA	13.24 ML			
		PARCHEO	BAJA	5.90 M2			
		PELADURA POR INTEMPERISMO Y DESPRENDIMIENTO DE AGREGADOS	MEDIA	49.76 M2

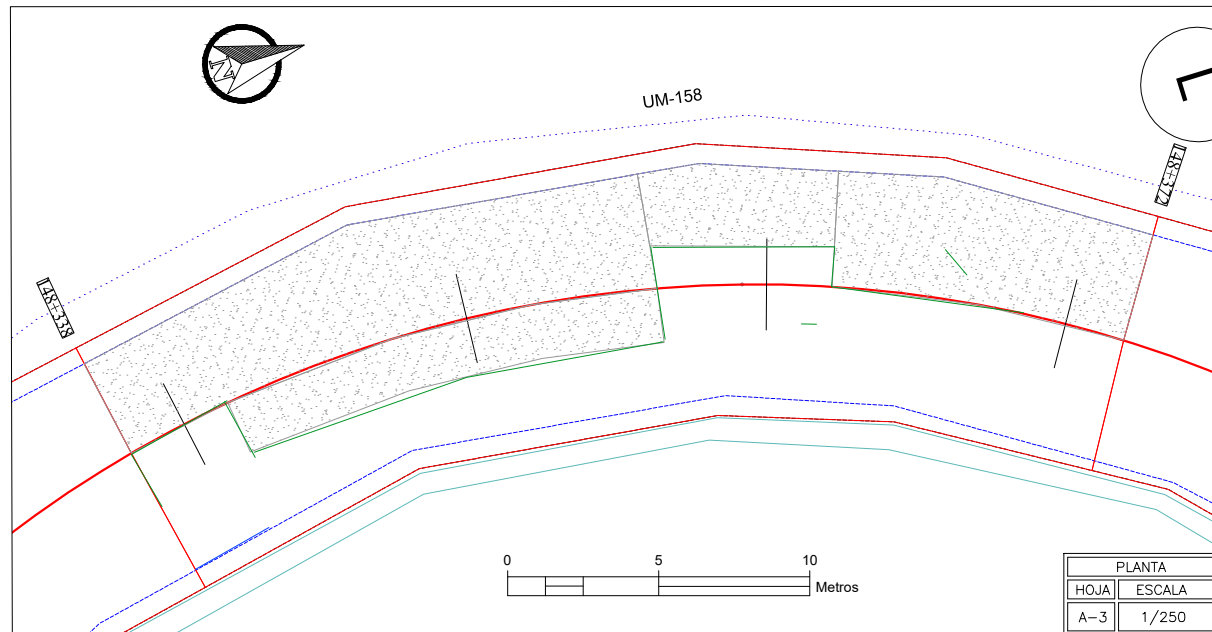
UM-158							
PROGRESIVA INICIAL (KM)	PROGRESIVA FINAL (KM)	FALLA	SEVERIDAD	CANTIDAD	SIMBOLOGÍA	PCI	CALIFICACIÓN
148+338.00	148+372.00	GRIETAS LONGITUDINALES Y TRANSVERSALES	BAJA	40.72 ML		62.07	BUENO
			MEDIA	2.80 ML			
		PELADURA POR INTEMPERISMO Y DESPRENDIMIENTO DE AGREGADOS	MEDIA	136.84 M2
