UNIVERSIDAD NACIONAL DE CAJAMARCA

**“EVALUACIÓN DEL ESTADO DE CONSERVACIÓN DE LA
CARRETERA PE – 08, ENTRE DISTRITO DE SAN JUAN Y CP.
CHOTEN, UTILIZANDO EL MÉTODO ÍNDICE DE CONDICIÓN
DEL PAVIMENTO”**

**TESIS PARA OPTAR EL TÍTULO PROFESIONAL DE:
INGENIERO CIVIL**

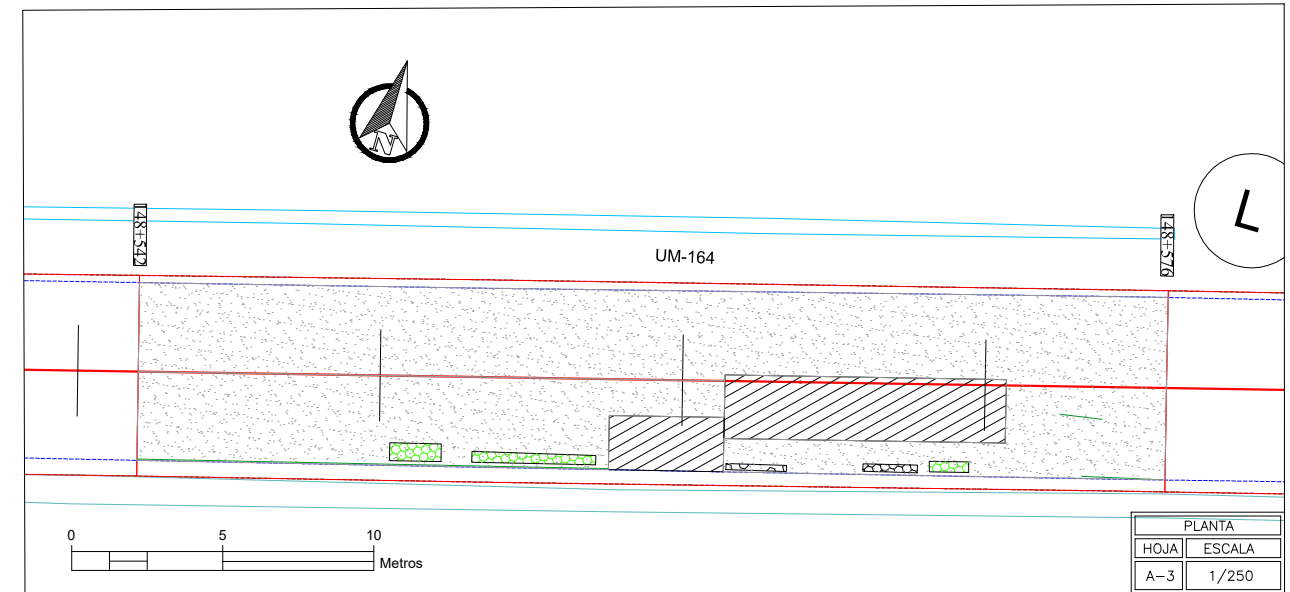
UM-164							
PROGRESIVA INICIAL (KM)	PROGRESIVA FINAL (KM)	FALLA	SEVERIDAD	CANTIDAD	SIMBOLOGÍA	PCI	CALIFICACIÓN
148+542.00	148+576.00	PIEL DE COCODRILO	BAJA	0.45 M2		50.20	REGULAR
			MEDIA	2.71 M2			
		AGRIETAMIENTO EN BLOQUE	BAJA	0.40 M2			
		GRIETAS LONGITUDINALES Y TRANSVERSALES	BAJA	19.70 ML			
		PARCHEO	BAJA	26.37 M2			
PELADURA POR INTEMPERISMO Y DESPRENDIMIENTO DE AGREGADOS	MEDIA	156.97 M2

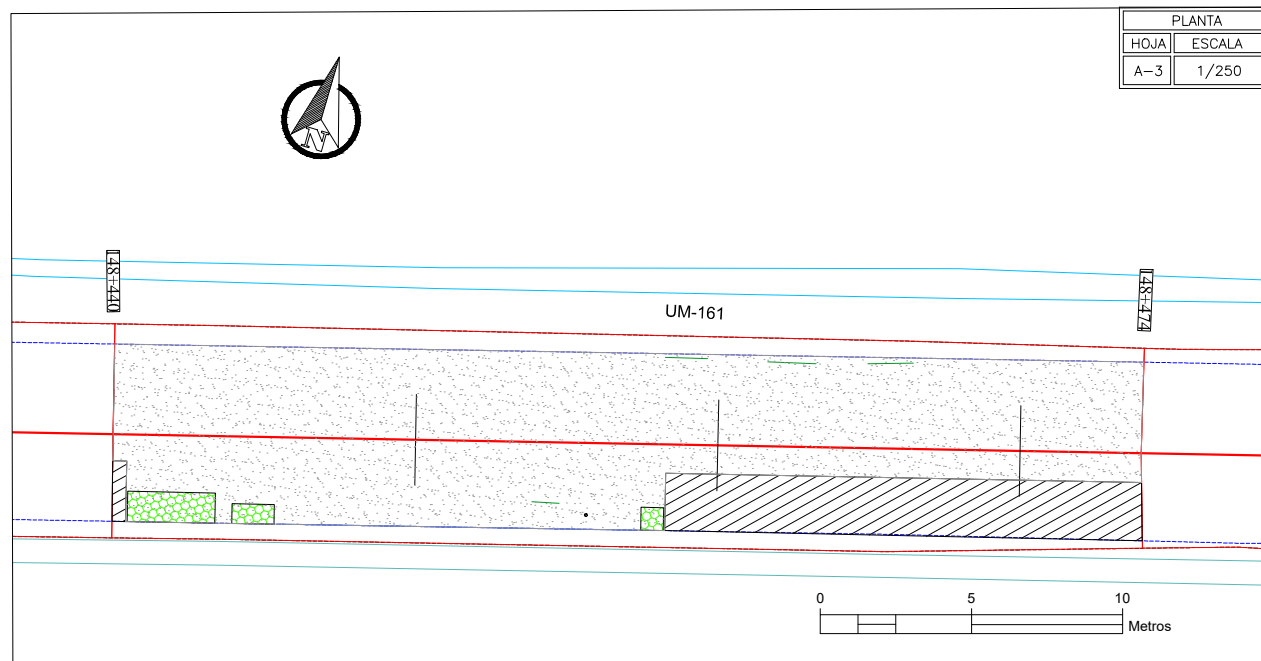
UM-161							
PROGRESIVA INICIAL (KM)	PROGRESIVA FINAL (KM)	FALLA	SEVERIDAD	CANTIDAD	SIMBOLOGÍA	PCI	CALIFICACIÓN
148+440.00	148+474.00	PIEL DE COCODRILO	MEDIA	4.37 M2		38.35	MALO
		GRIETAS LONGITUDINALES Y TRANSVERSALES	BAJA	5.40 ML			
			MEDIA	11.80 ML			
		PARCHEO	BAJA	30.92 M2			
		HUECOS	BAJA	1.00 UND			
PELADURA POR INTEMPERISMO Y DESPRENDIMIENTO DE AGREGADOS	MEDIA	159.33 M2

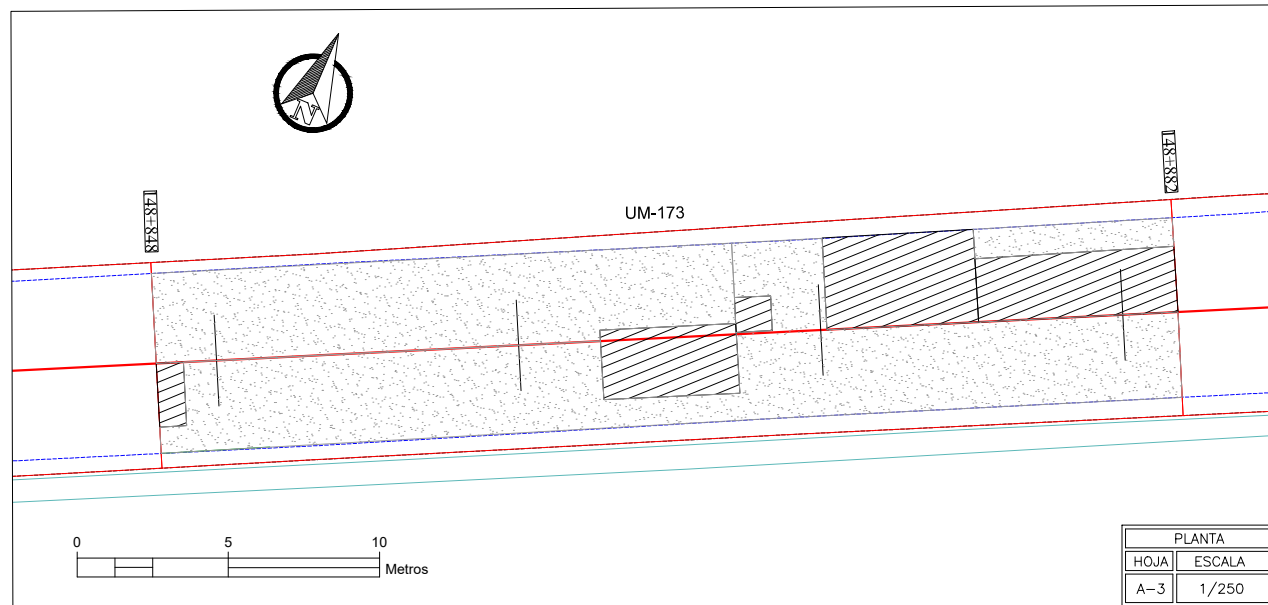
UM-173							
PROGRESIVA INICIAL (KM)	PROGRESIVA FINAL (KM)	FALLA	SEVERIDAD	CANTIDAD	SIMBOLOGÍA	PCI	CALIFICACIÓN
148+848.00	148+882.00	PIEL DE COCODRILO	BAJA	3.60 M2		58.13	BUENO
		GRIETAS LONGITUDINALES Y TRANSVERSALES	BAJA	43.98 ML			
		PELADURA POR INTEMPERISMO Y DESPRENDIMIENTO DE AGREGADOS	MEDIA	149.65 M2

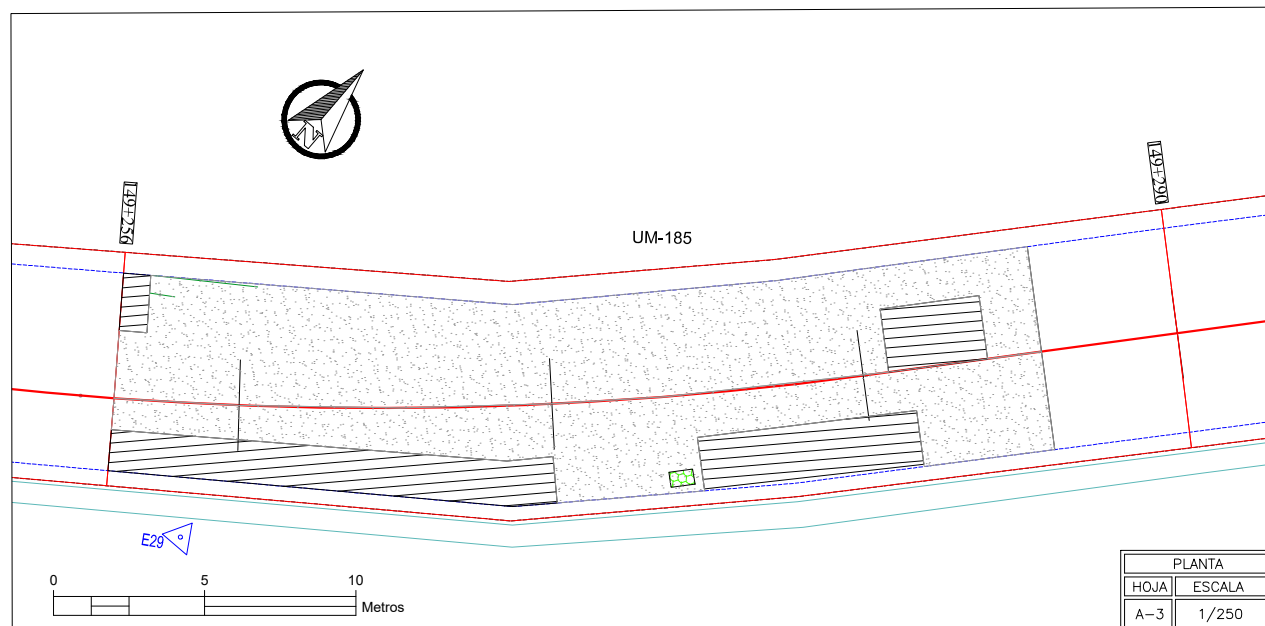
UM-185							
PROGRESIVA INICIAL (KM)	PROGRESIVA FINAL (KM)	FALLA	SEVERIDAD	CANTIDAD	SIMBOLOGÍA	PCI	CALIFICACIÓN
149+256.00	149+290.00	PIEL DE COCODRILO	MEDIA	0.40 M2		56.29	BUENO
		GRIETAS LONGITUDINALES Y TRANSVERSALES	BAJA	4.35 ML			
			BAJA	48.60 M2			
				PELADURA POR INTEMPERISMO Y DESPRENDIMIENTO DE AGREGADOS	MEDIA

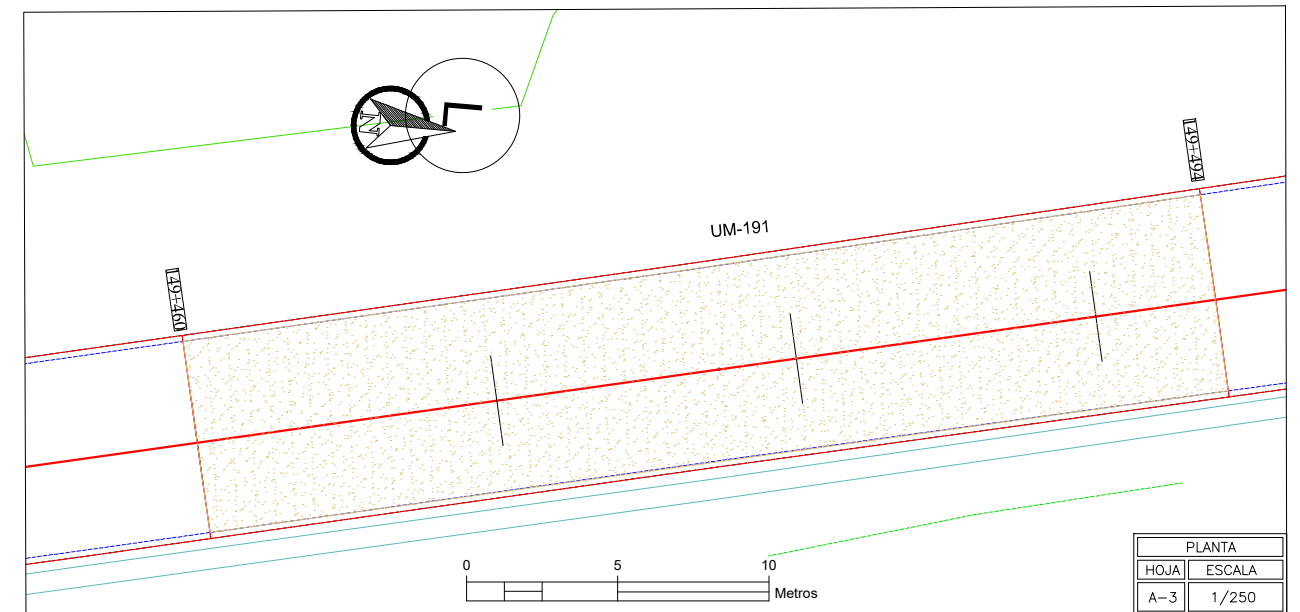
UM-191							
PROGRESIVA INICIAL (KM)	PROGRESIVA FINAL (KM)	FALLA	SEVERIDAD	CANTIDAD	SIMBOLOGÍA	PCI	CALIFICACIÓN
149+460.00	149+494.00	PELADURA POR INTEMPERISMO Y DESPRENDIMIENTO DE AGREGADOS	BAJA	204.00 M2		84.69	MUY BUENO

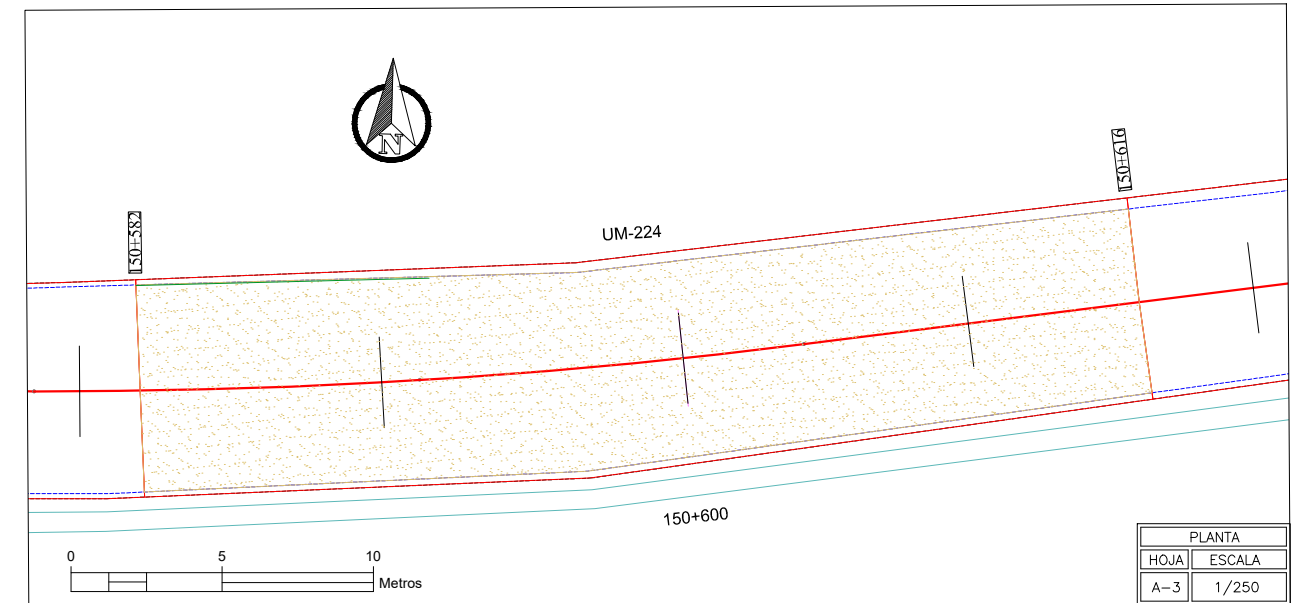
UM-224							
PROGRESIVA INICIAL (KM)	PROGRESIVA FINAL (KM)	FALLA	SEVERIDAD	CANTIDAD	SIMBOLOGÍA	PCI	CALIFICACIÓN
150+582.00	150+616.00	GRIETA DE BORDE	BAJA	9.70 ML		81.00	MUY BUENO
		PELADURA POR INTEMPERISMO Y DESPRENDIMIENTO DE AGREGADOS	BAJA	241.40 M2

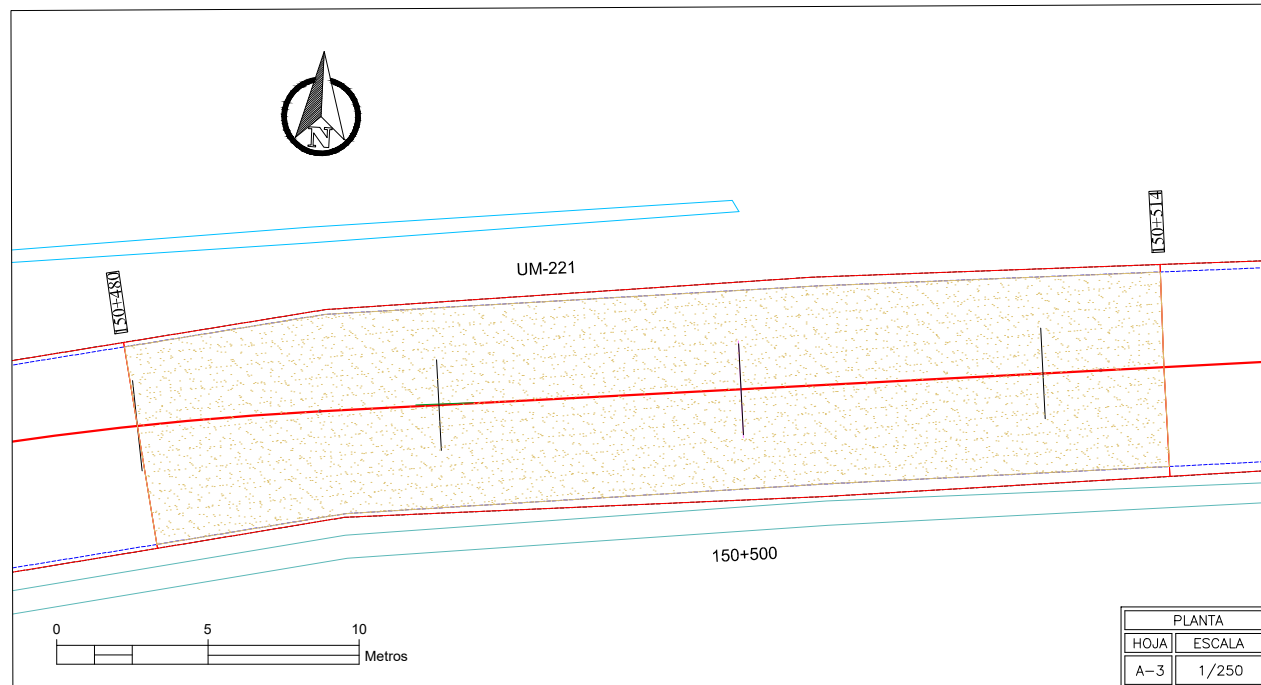
UM-221							
PROGRESIVA INICIAL (KM)	PROGRESIVA FINAL (KM)	FALLA	SEVERIDAD	CANTIDAD	SIMBOLOGÍA	PCI	CALIFICACIÓN
150+480.00	150+514.00	GRIETAS LONGITUDINALES Y TRANSVERSALES	BAJA	1.90 ML		83.00	MUY BUENO
		PELADURA POR INTEMPERISMO Y DESPRENDIMIENTO DE AGREGADOS	BAJA	244.80 M2

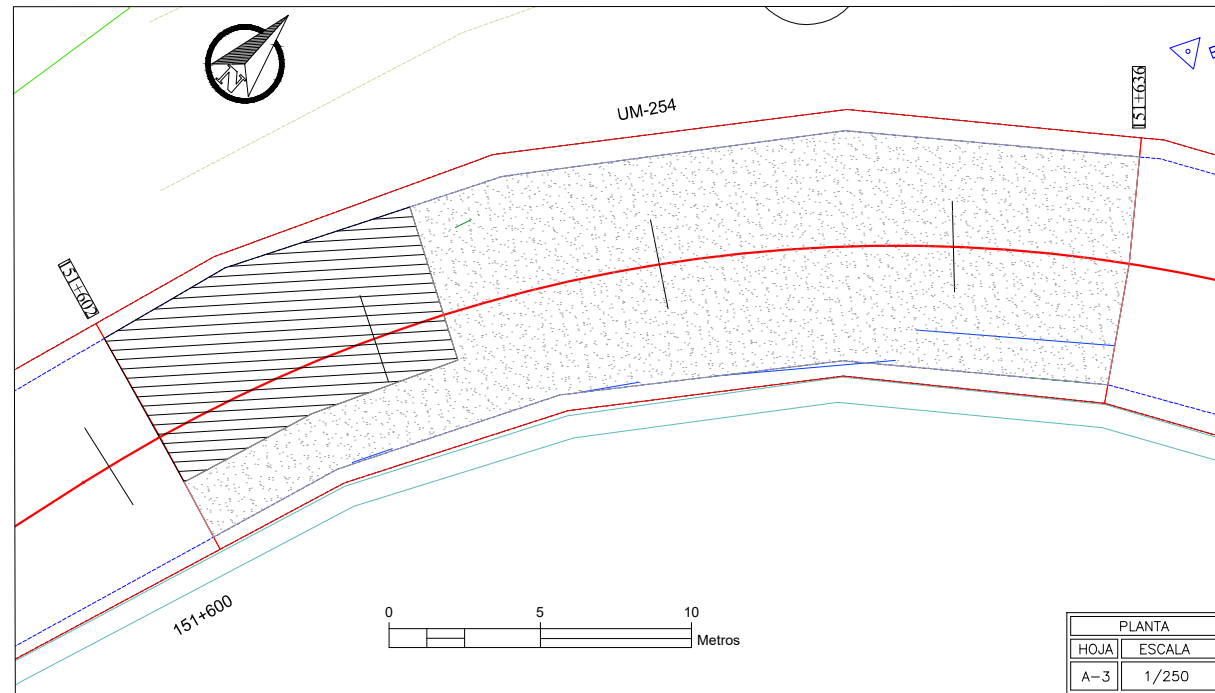
UM-254							
PROGRESIVA INICIAL (KM)	PROGRESIVA FINAL (KM)	FALLA	SEVERIDAD	CANTIDAD	SIMBOLOGÍA	PCI	CALIFICACIÓN
151+602.00	151+636.00	GRIETAS LONGITUDINALES Y TRANSVERSALES	BAJA	2.50 ML		51.86	REGULAR
			MEDIA	16.00 ML			
		PARCHEO	BAJA	58.30M2			
		PELADURA POR INTEMPERISMO Y DESPRENDIMIENTO DE AGREGADOS	MEDIA	185.20 M2

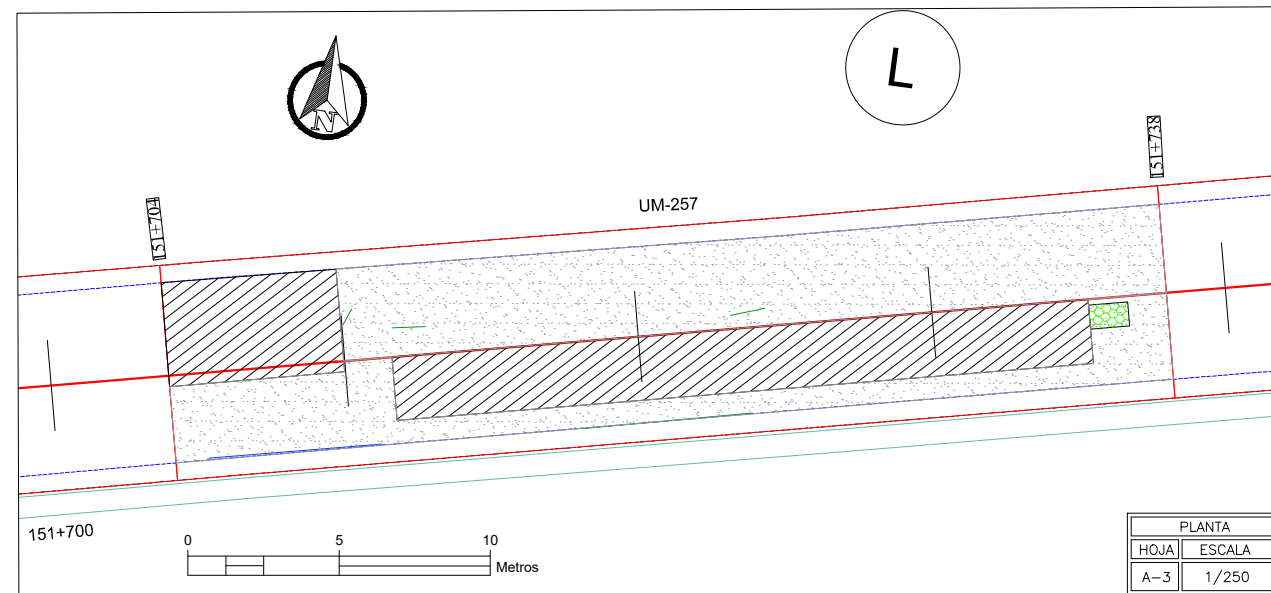
UM-257							
PROGRESIVA INICIAL (KM)	PROGRESIVA FINAL (KM)	FALLA	SEVERIDAD	CANTIDAD	SIMBOLOGÍA	PCI	CALIFICACIÓN
151+704.00	151+738.00	PIEL DE COCODRILO	MEDIA	1.04 M2		50.32	REGULAR
		GRIETAS LONGITUDINALES Y TRANSVERSALES	BAJA	8.50 ML			
			MEDIA	5.75 ML			
		PARCHEO	BAJA	68.23 M2			
		PELADURA POR INTEMPERISMO Y DESPRENDIMIENTO DE AGREGADOS	MEDIA	130.83 M2

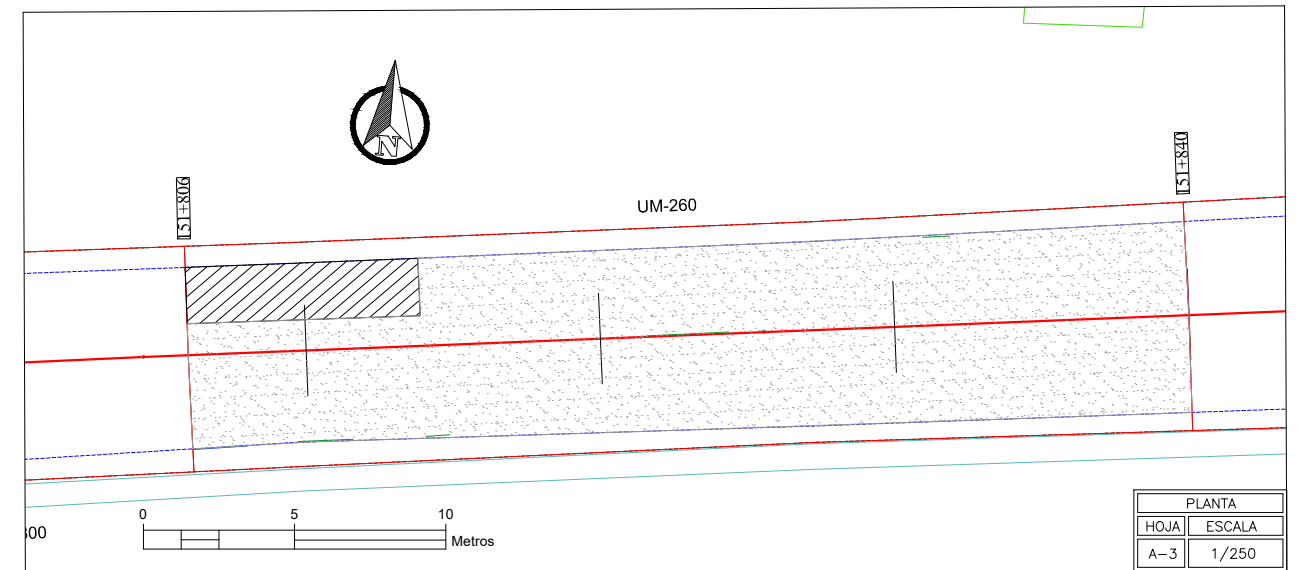
UM-260							
PROGRESIVA INICIAL (KM)	PROGRESIVA FINAL (KM)	FALLA	SEVERIDAD	CANTIDAD	SIMBOLOGÍA	PCI	CALIFICACIÓN
151+806.00	151+840.00	GRIETAS LONGITUDINALES Y TRANSVERSALES	BAJA	6.20 ML		59.35	BUENO
			MEDIA	1.80 ML			
		PARCHEO	BAJA	14.63 M2			
		PELADURA POR INTEMPERISMO Y DESPRENDIMIENTO DE AGREGADOS	MEDIA	198.80 M2
