“EVALUACIÓN DEL ESTADO DE CONSERVACIÓN DEL PAVIMENTO RÍGIDO DEL Jr. ALFONSO UGARTE COMPRENDIDO ENTRE LAS INTERSECCIONES CON LA AV. INDEPENDENCIA Y EL JR. JESÚS DE NAZARETH DE LA CIUDAD DE CAJAMARCA UTILIZANDO EL MÉTODO ÍNDICE DE CONDICIÓN DEL PAVIMENTO (PCI) - 2019”.

TESIS

INGENIERO CIVIL

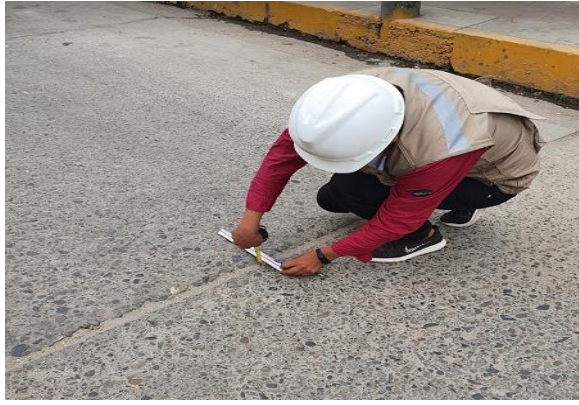
Figura 51. Falla de escala ubicada en la um-03.

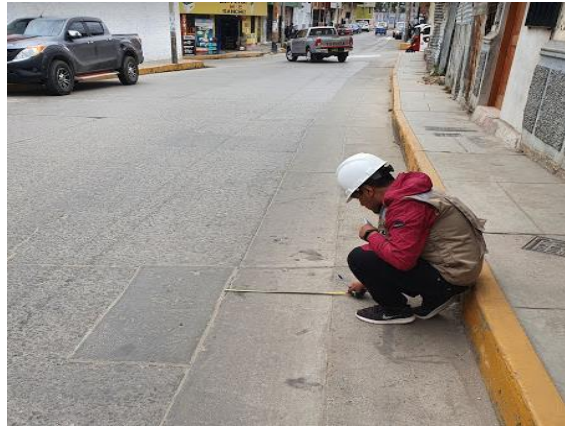
Figura 52. Falla de parche grande encontrada en la um-03.

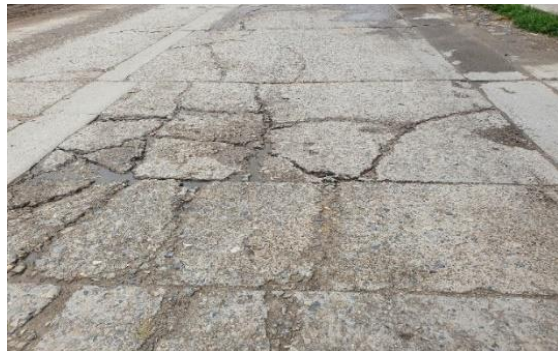
Figura 53. Falla de punzonamiento de alta severidad en la um-11

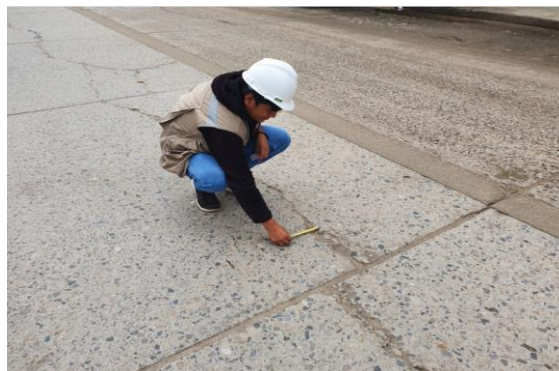
Figura 54. Falla de grieta lineal de alta severidad ubicada en la um-14

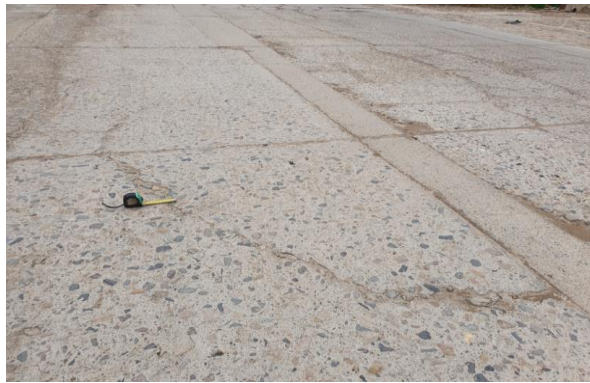
Figura 55. Falla de grieta de esquina de severidad media ubicada en la um-19

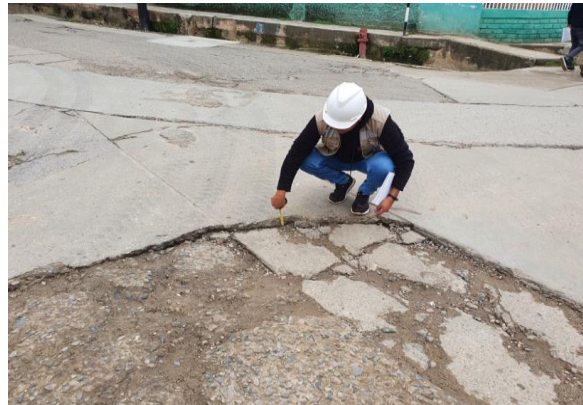
Figura 56. Descaramiento de esquina de severidad leve ubicada en la um-27

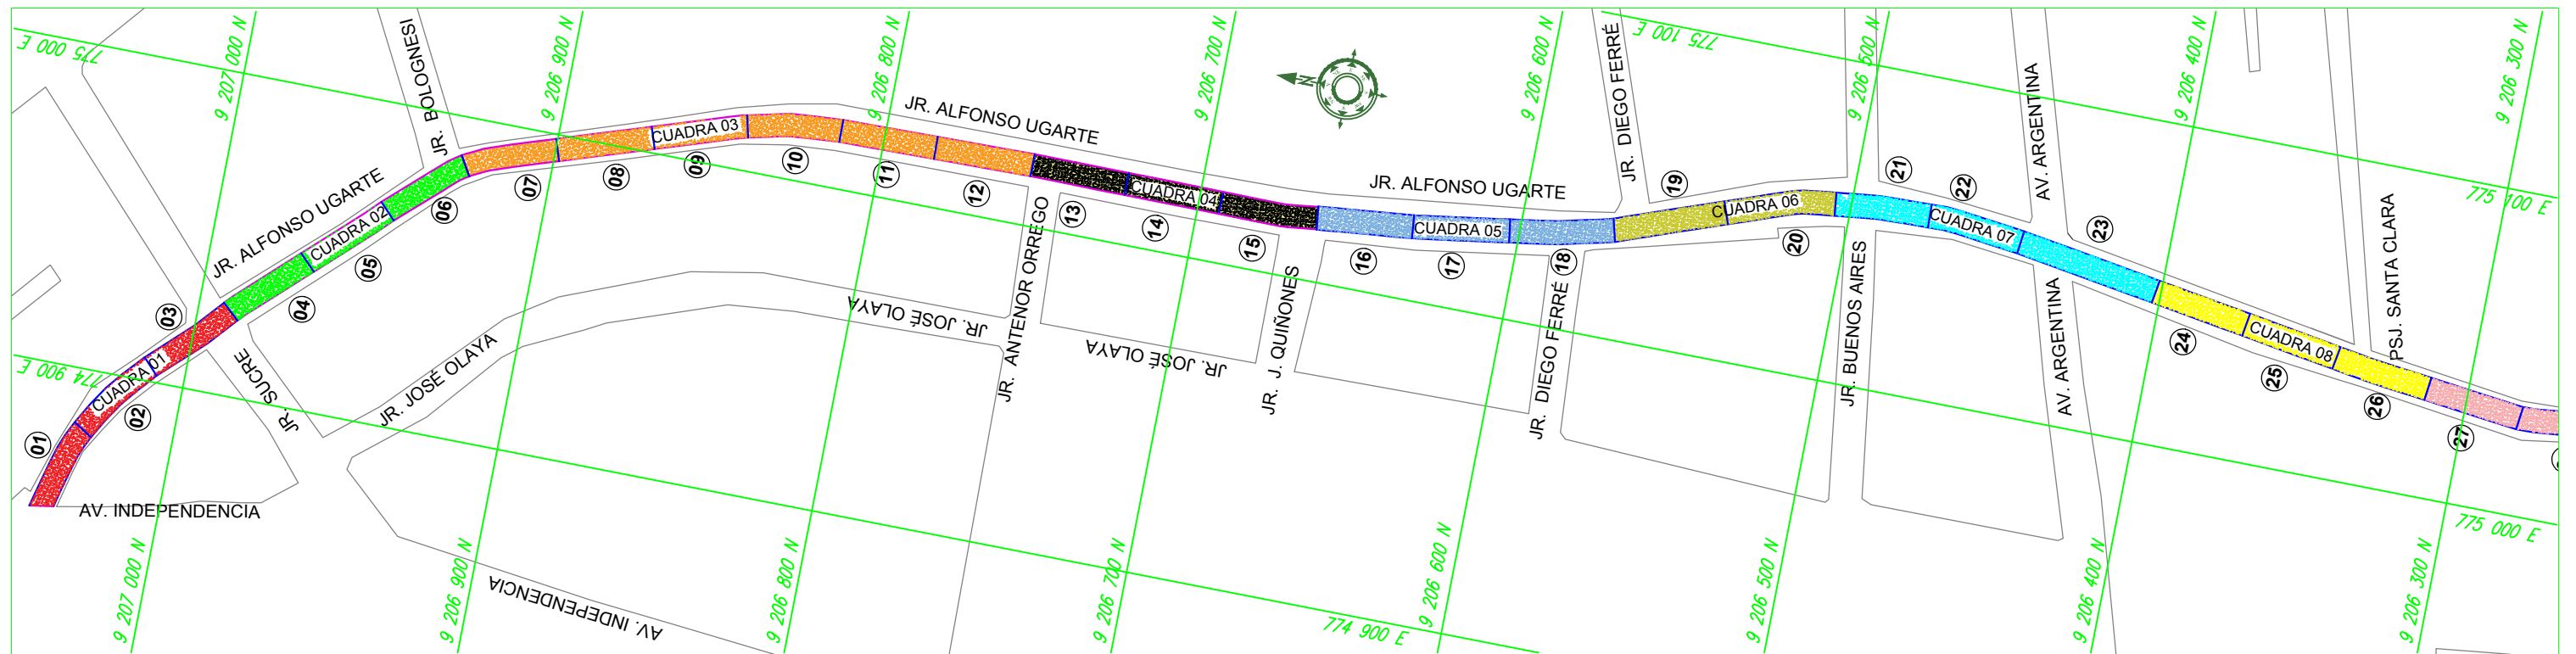
Nº 01

Daño UM1 - C-01	Severidad	Nº losas
Grieta de esquina	L	1
Sello de junta	L	13
Sello de junta	M	2
Parche grande	L	10
Puliento de agregados	L	14

Daño UM2 - C-01	Severidad	Nº losas
Grieta de esquina	L	1
Grieta de esquina	M	1
Grieta lineal	L	7
Parche grande	L	10
Parche pequeño	L	1
Parche pequeño	M	1
Puliento de agregados	L	14
