**UNIVERSIDAD NACIONAL DE CAJAMARCA**  
**FACULTAD DE INGENIERÍA**  
**ESCUELA ACADÉMICO PROFESIONAL DE INGENIERÍA CIVIL**

**“VULNERABILIDAD SÍSMICA DE LAS VIVIENDAS  
AUTOCONSTRUIDAS DE ALBAÑILERÍA CONFINADA EN EL  
CENTRO POBLADO PUYLLUCANA, DISTRITO DE LOS BAÑOS DEL  
INCA, CAJAMARCA”**

2022

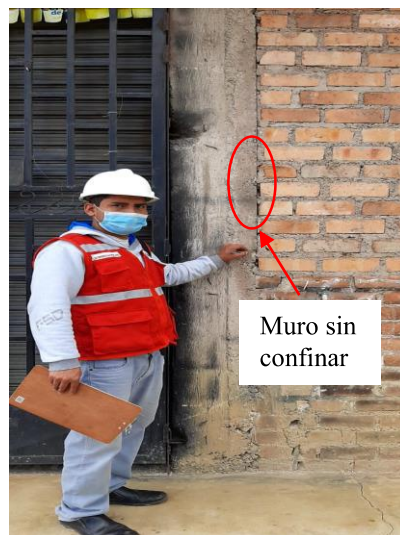
Tabiques sin columnetas y alfeizar sin junta

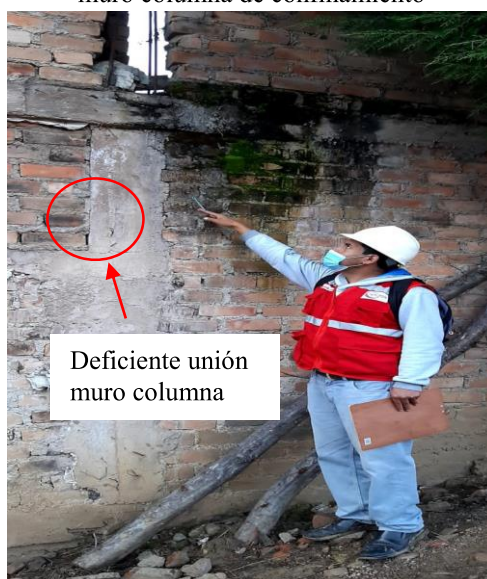
Montante de desagüe pegado a la columna, problema de unión muro columna de confinamiento

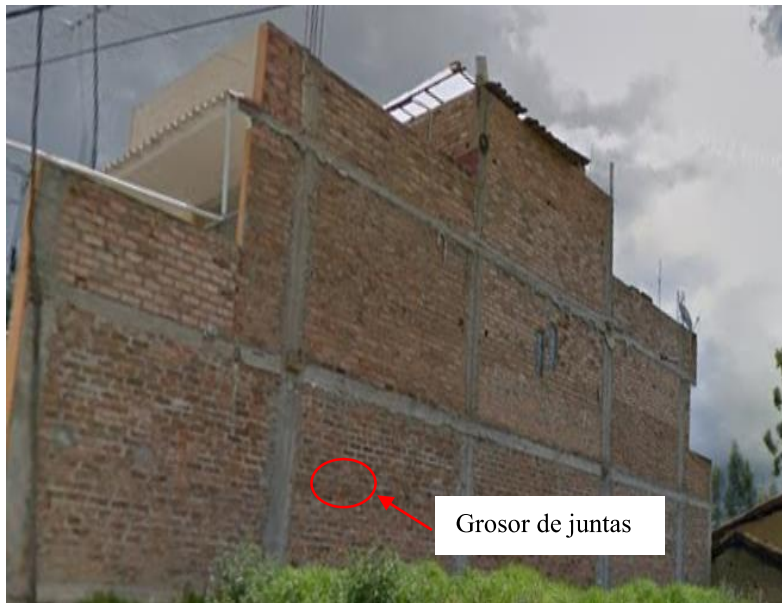
Grosor de junta mayor de 15 mm, tabiquería sin columnetas y alfeizar sin juntas

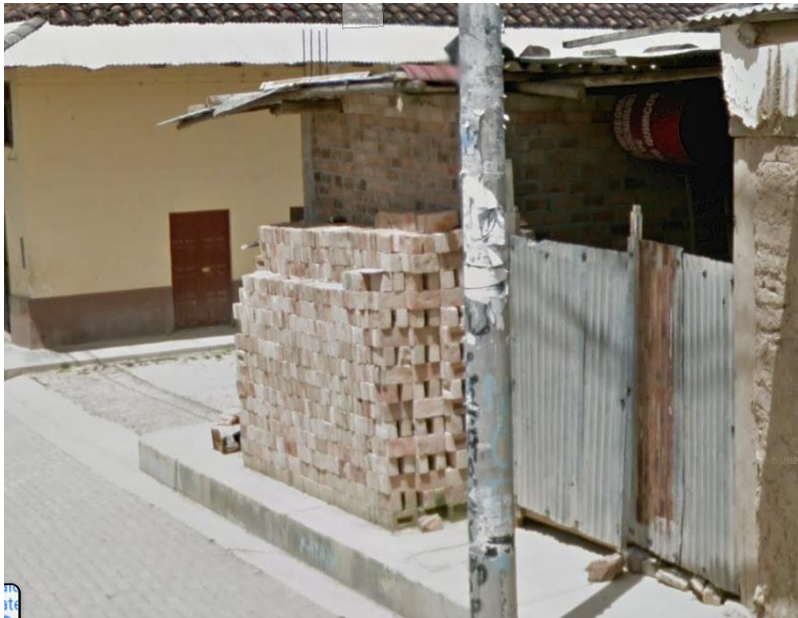
Vivienda con cobertura flexible, sin juntas en los alféizar ni columnetas
