**UNIVERSIDAD NACIONAL DE CAJAMARCA**  
**FACULTAD DE INGENIERÍA**  
**ESCUELA ACADÉMICO PROFESIONAL DE INGENIERÍA CIVIL**

**“ANÁLISIS DE VULNERABILIDAD SÍSMICA DE LAS  
INSTITUCIONES EDUCATIVAS PÚBLICAS DE TAPIAL EN LA  
CIUDAD DE CELENDÍN”**

**Para Optar el Título Profesional de  
INGENIERO CIVIL**

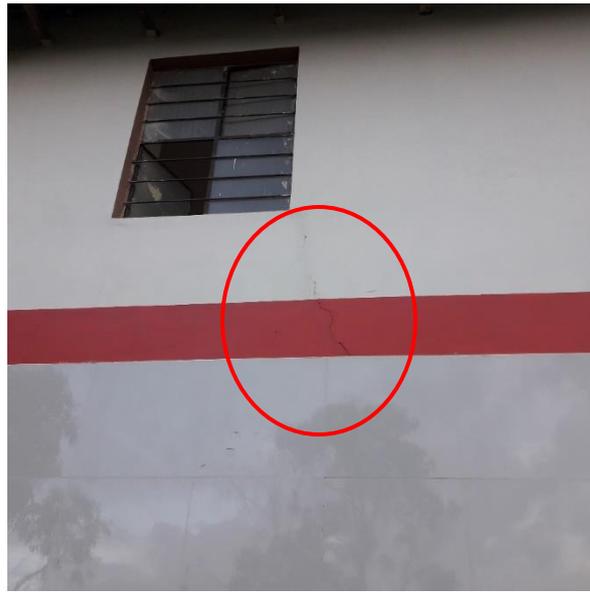
**FIGURA 26. Grietas a lo largo de la fachada de la I.E.P. “San Isidro”.**

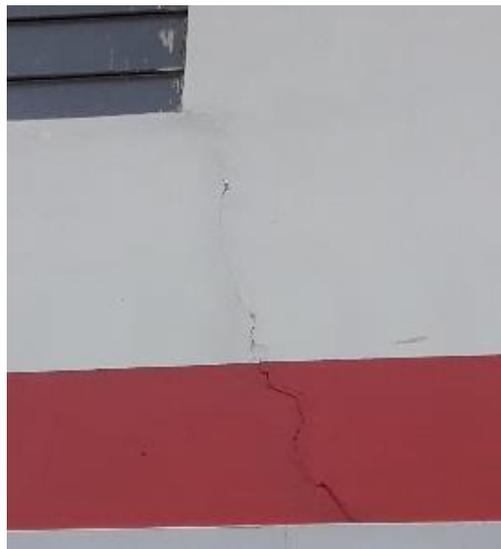
**FIGURA 27. DETALLE de grieta en fachada de la I.E.P. “San Isidro”.**

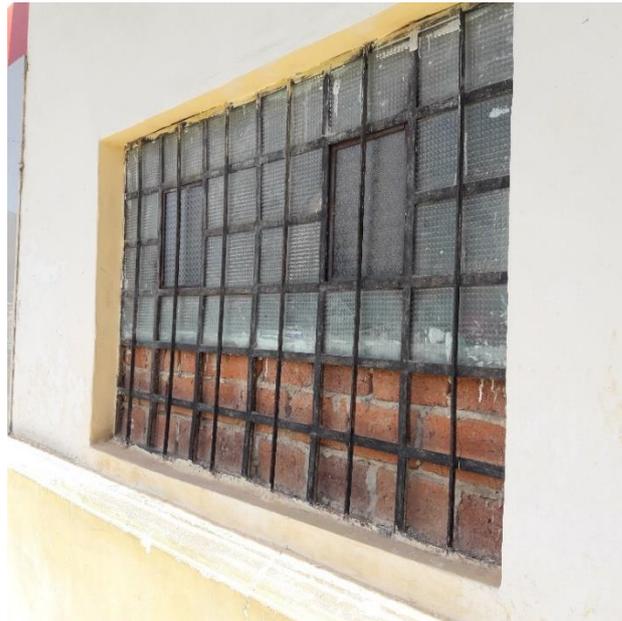
**FIGURA 28. Incompatibilidad de materiales en muros de tapial de la I.E.P. “San Isidro”.**

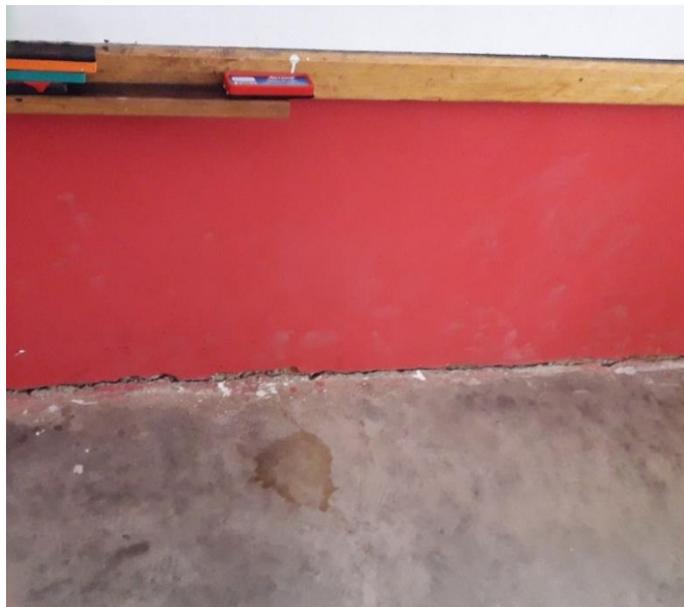
**FIGURA 29. Separación por incompatibilidad de materiales en muros de tapial de la I.E.P. “San Isidro”.**

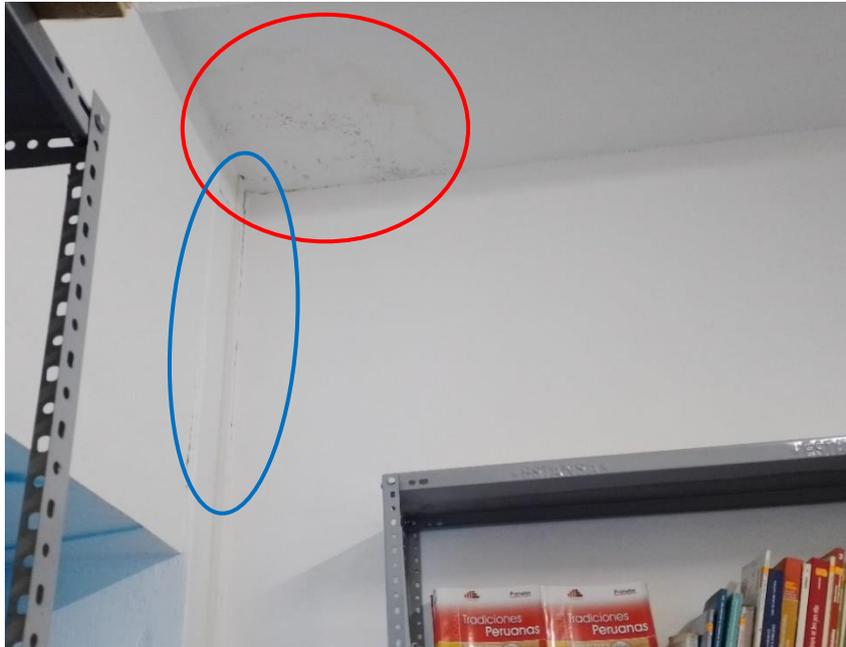
**FIGURA 30. Presencia de humedad en cielo raso y grieta en unión de muros de tapial de la I.E.P. “Nuestra Señora de Fátima”.**

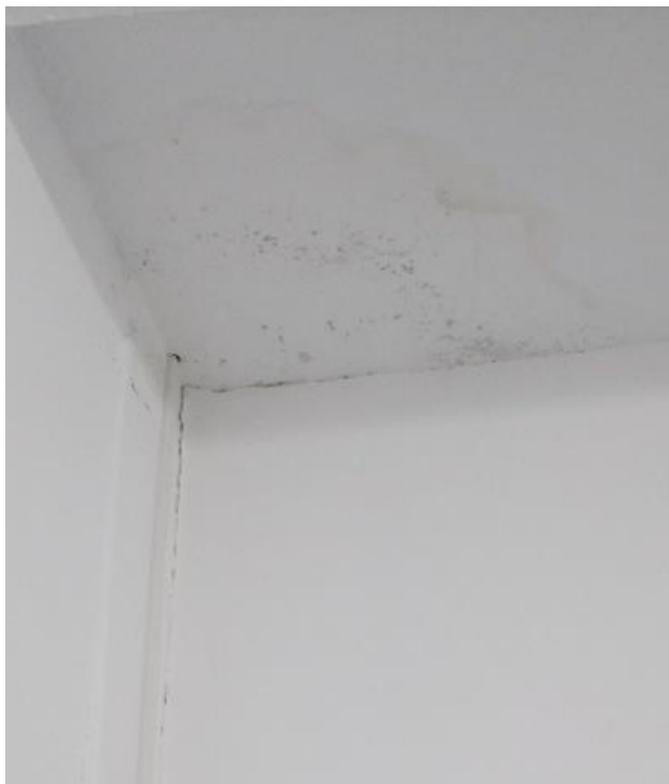
**FIGURA 31. DETALLE de presencia de humedad en techo y grieta en unión de muros de tapial de la I.E.P. “Nuestra Señora de Fátima”.**

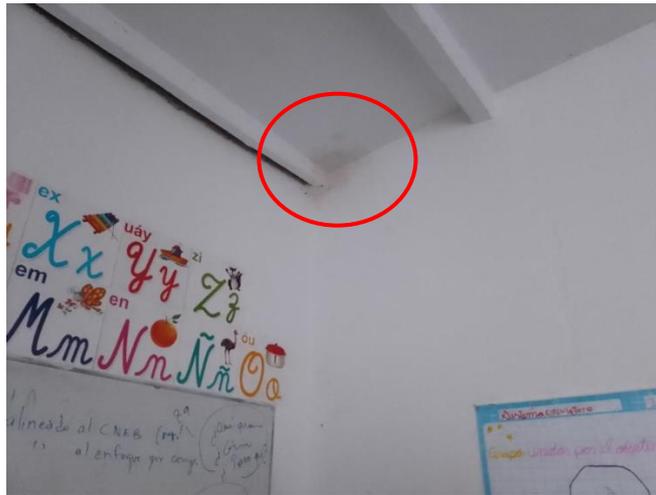
**FIGURA 32. Presencia de humedad en cielo raso de la I.E.P. “Nuestra Señora de Fátima”.**

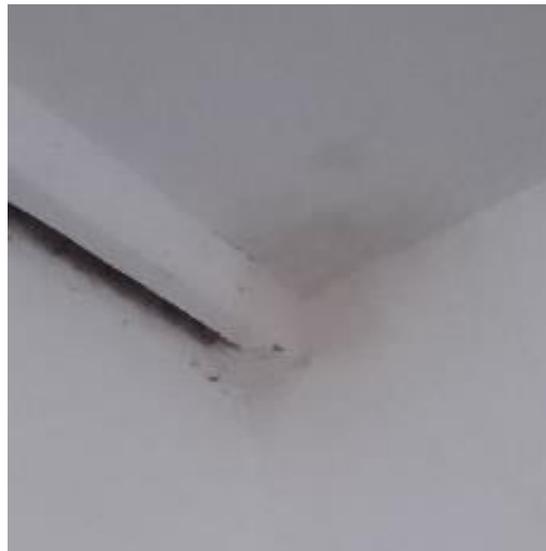
**FIGURA 33. Detalle de presencia de humedad en techo de la I.E.P. “Nuestra Señora de Fátima”.**

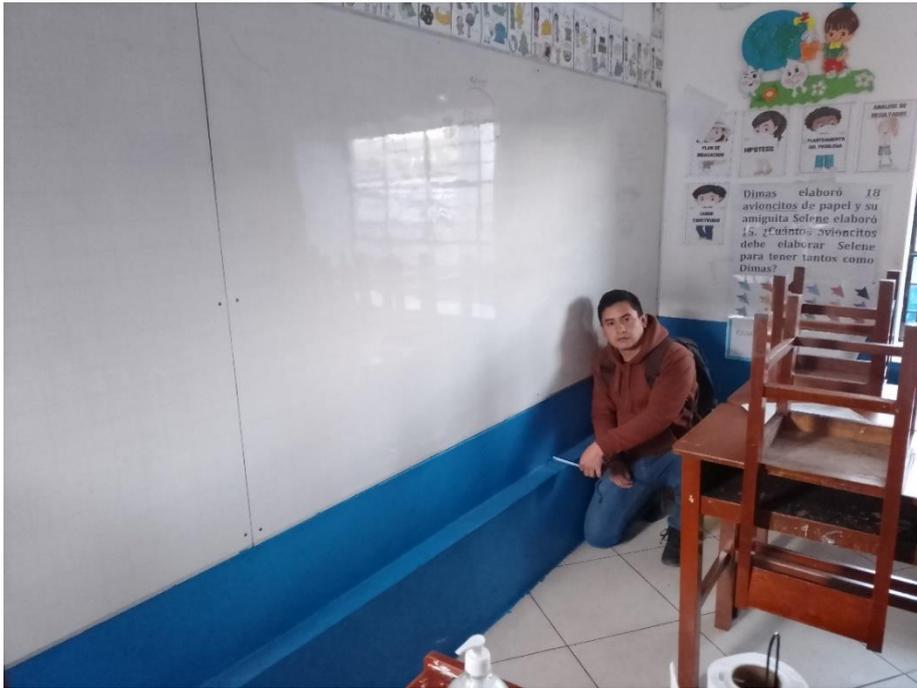
**FIGURA 34. Muro de ladrillo sobre muro de tapial en la I.E.P. “Nuestra Señora de Fátima”.**

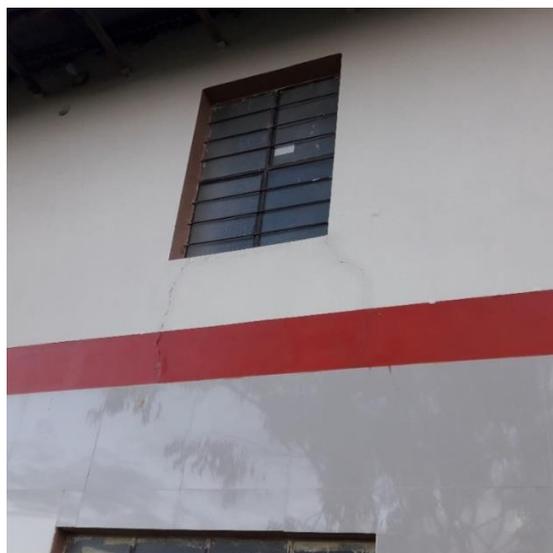
**Grietas a lo largo de la fachada de la I.E.P. "San Isidro".**

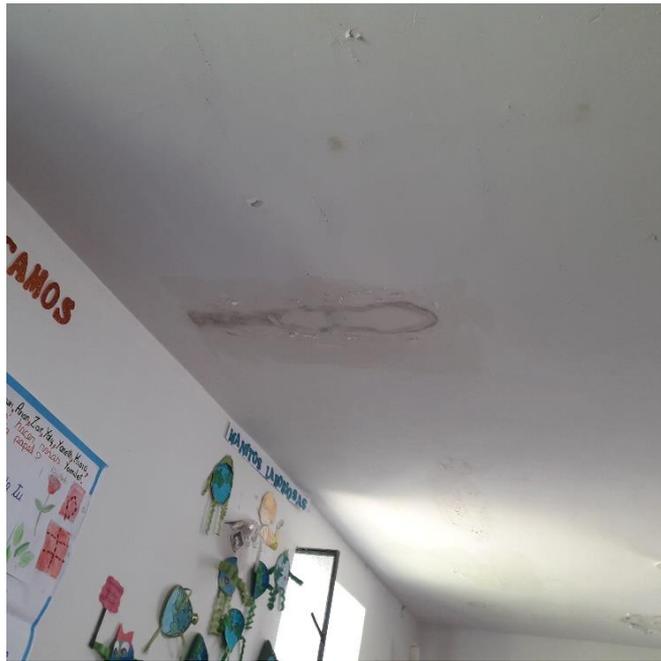
**Humedad en cielo raso de la Institución Educativa Pública 82391 “San Isidro”.**

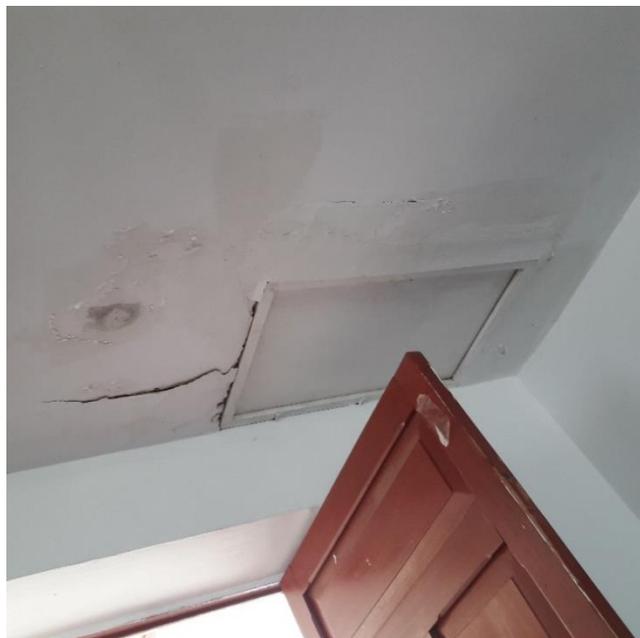
**Humedad en cielo raso de la Institución Educativa Pública 82391 “San Isidro”.**

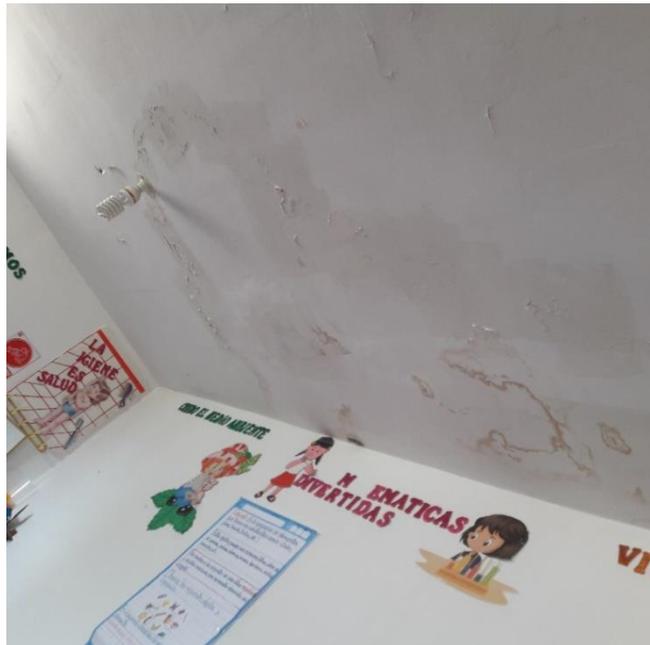
## Humedad en cielo raso de la Institución Educativa Pública 82391 “San Isidro”.

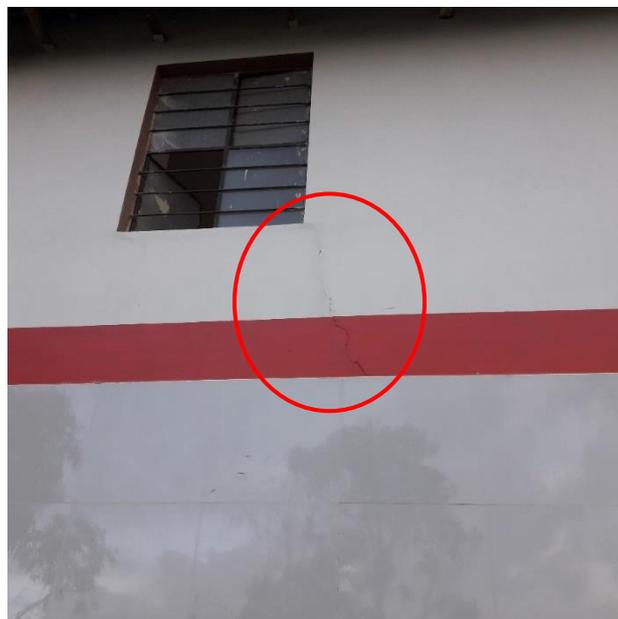
## Grietas a lo largo de la fachada de la I.E.P. “San Isidro”.

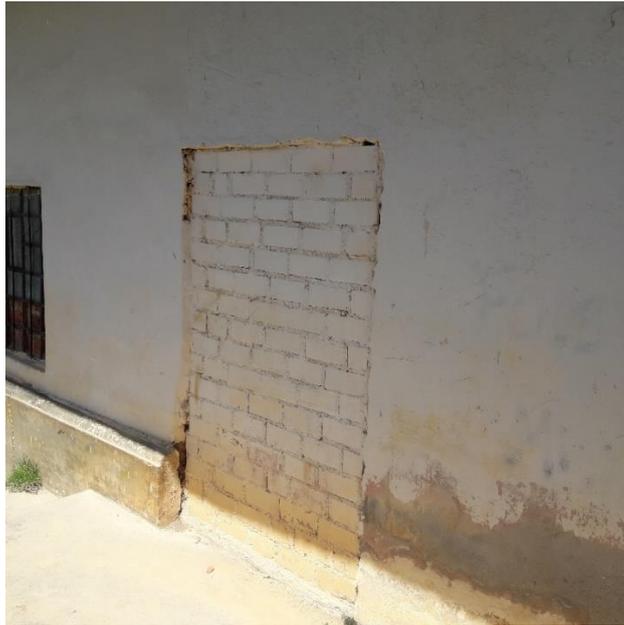
**Incompatibilidad de materiales en muros de tapial de la I.E.P. “San Isidro”.**

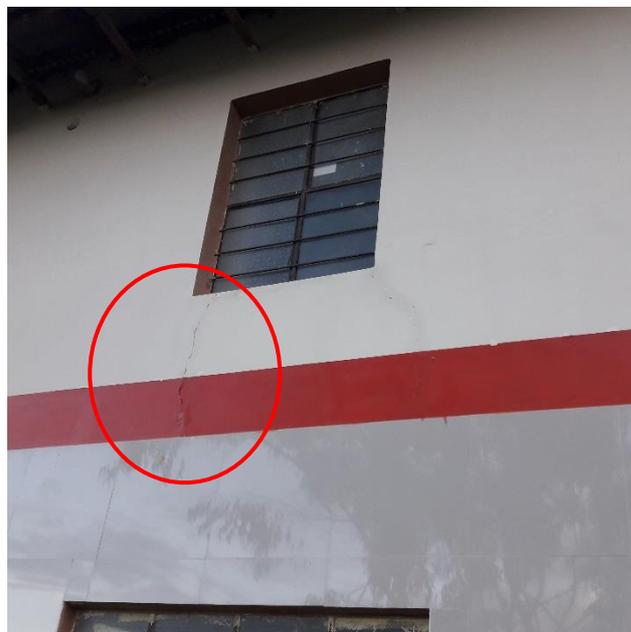
**Grietas a lo largo de la fachada de la I.E.P. “San Isidro”.**

**Descripción:** Se observan grietas de estas características a lo largo de toda la fachada de la I.E.P. “San Isidro”, dichas grietas nacen en las esquinas de las ventanas, lo cual corresponde a fallas por corte.

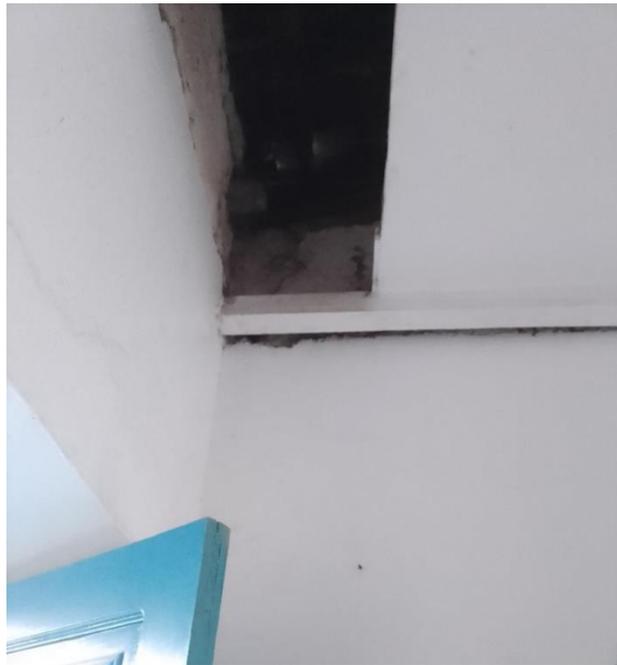
## Abertura en cielo raso de la I.E.P. "Nuestra Señora de Fátima"

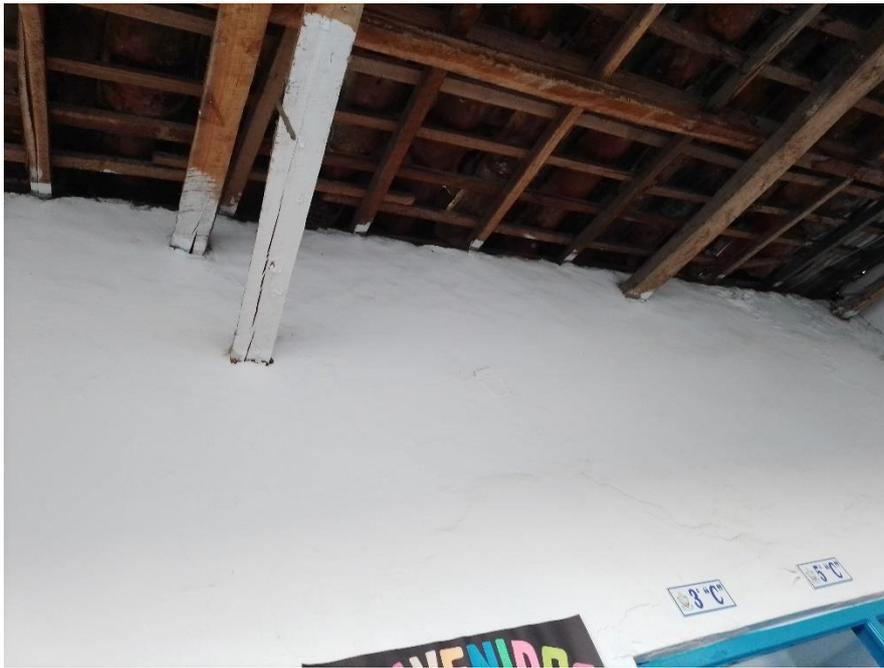
**Cobertura de teja artesanal y madera en la I.E.P. “Nuestra Señora de Fátima”.**

**Descripción:** Cobertura de teja artesanal y madera en regular estado en la I.E.P. “Nuestra Señora de Fátima”.

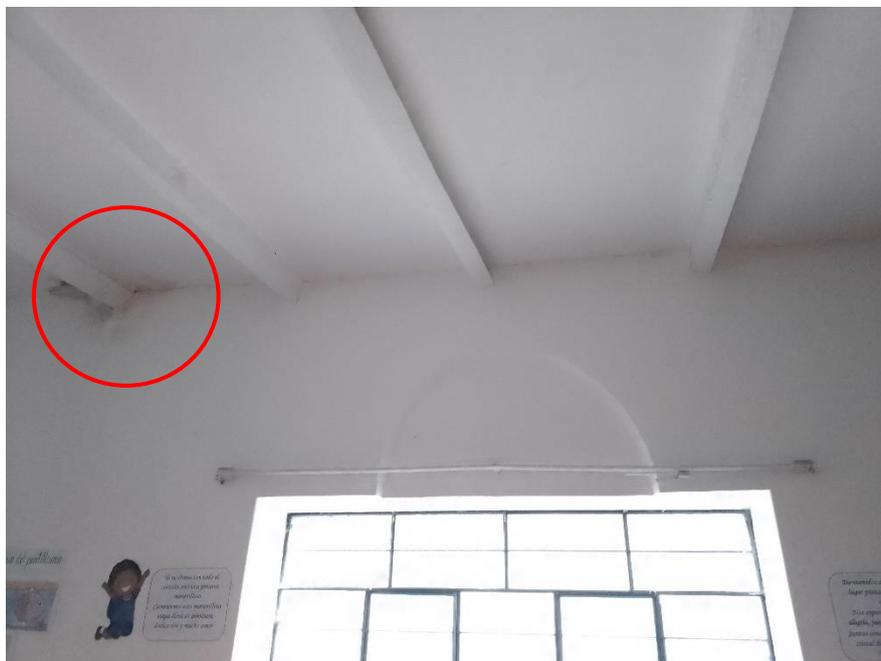
**Detalle de presencia de humedad en Cielo raso de la I.E.P. “Nuestra Señora de Fátima”.**

**Descripción:** Se observa humedad en cielo raso producto de la mala colocación de teja artesanal en cobertura de la I.E.P. “Nuestra Señora de Fátima”.

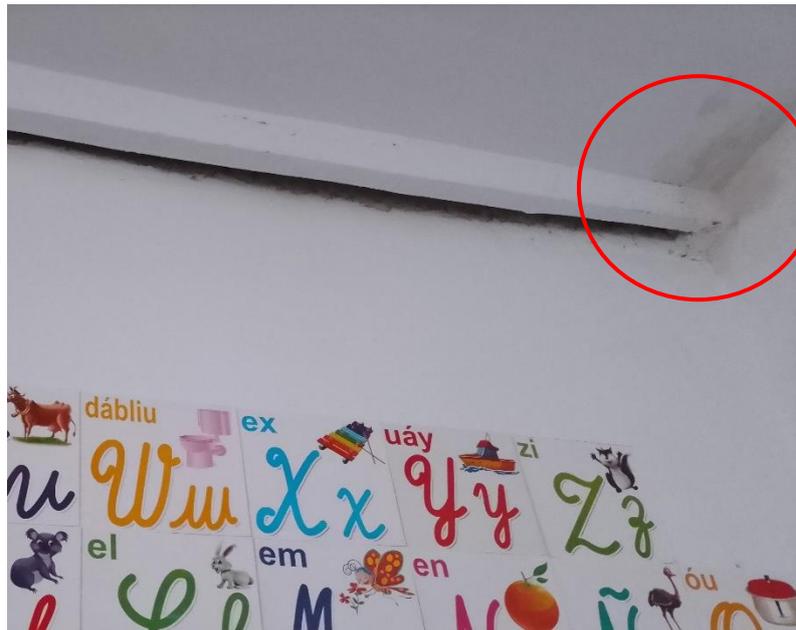
## Detalle de presencia de humedad en Cielo raso de la I.E.P. “Nuestra Señora de Fátima”.

**Descripción:** Se observa humedad en cielo raso producto de la mala colocación de teja artesanal en cobertura de la I.E.P. “Nuestra Señora de Fátima”.
