**UNIVERSIDAD NACIONAL DE CAJAMARCA**

**“ESTADO DEL PAVIMENTO RÍGIDO DE LOS JIRONES DE LA  
URBANIZACIÓN AMAUTA MEDIANTE EL MÉTODO PCI,  
2022”**

**Bach. NEYRA CASTAÑEDA, PIERO GABRIEL**

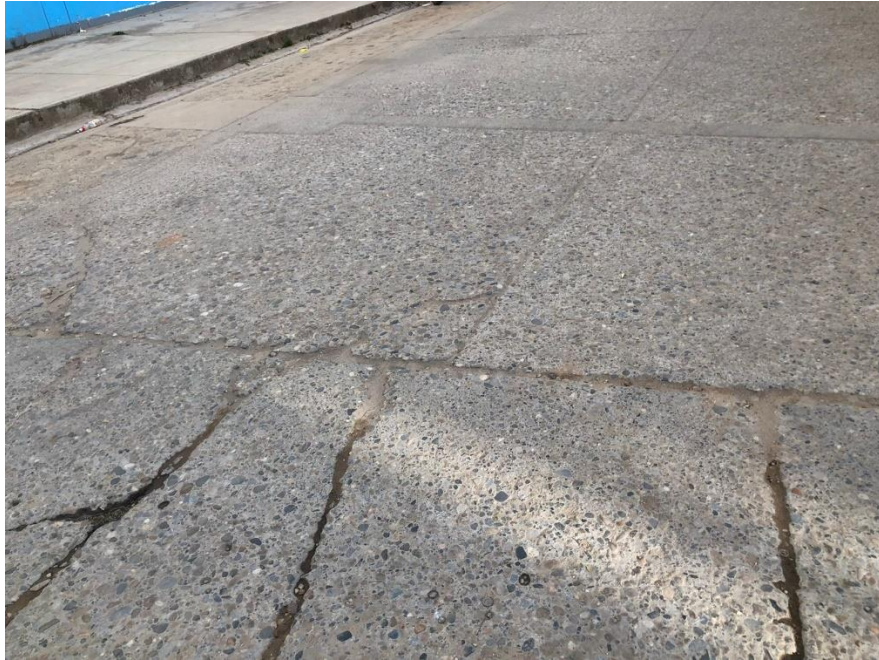
*Fotografía N°29:Tramo 06 UM – 14 Pulimento de agregados con grietas lineales*

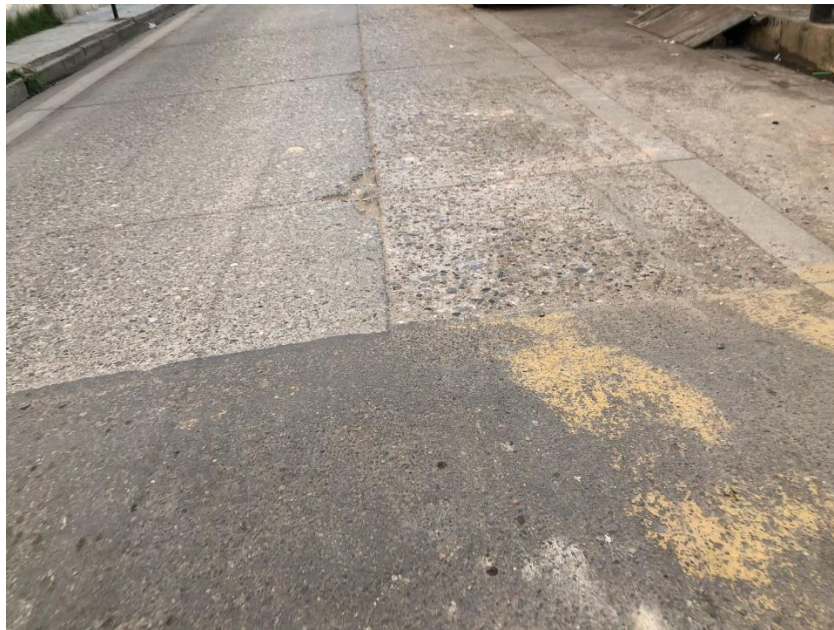
*Fotografía N°30:Tramo 06 UM – 15 Pulimento de agregados con descascaramiento de junta*

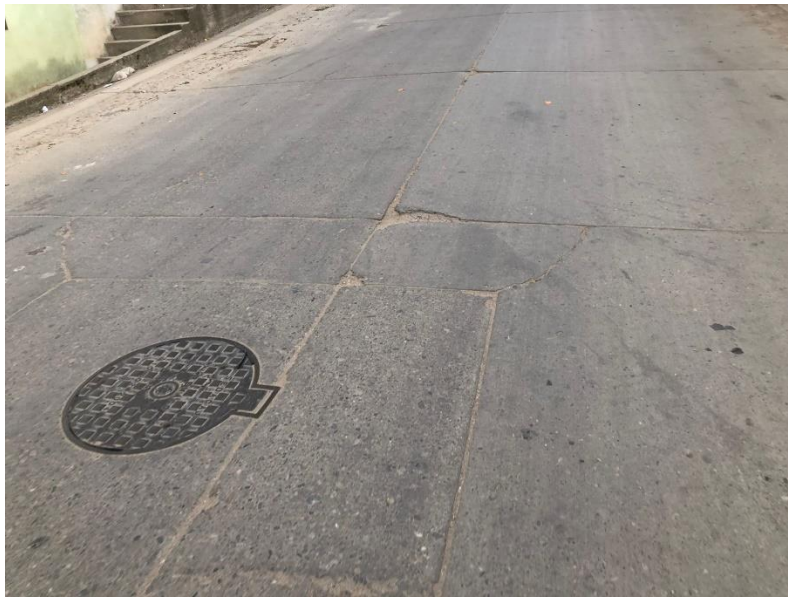
*Fotografía N°32:Tramo 07 UM –17 Descascaramiento de equina con grietas lineales*

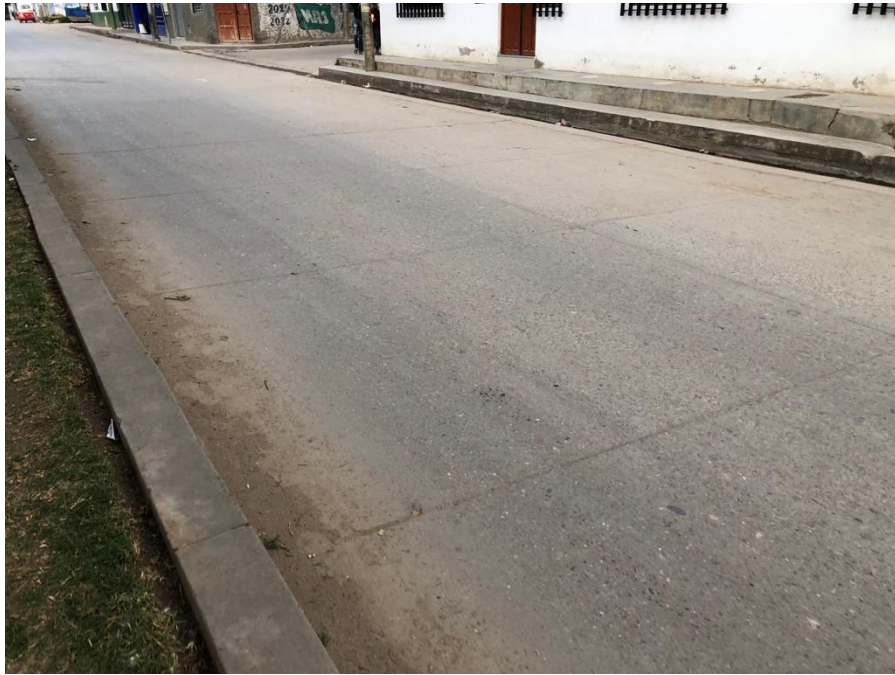
*Fotografía N°33:Tramo 08 UM – 20 Pulimento de agregados con parcheo pequeño*

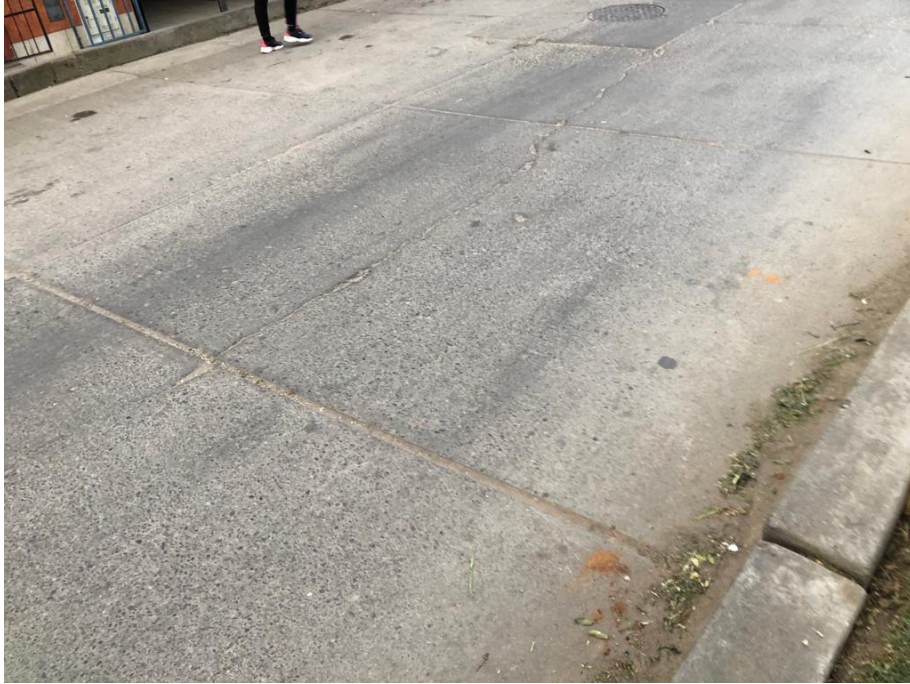
*Fotografía N°35:Tramo 08 UM – 22 Pulimento de agregados con grietas lineales*

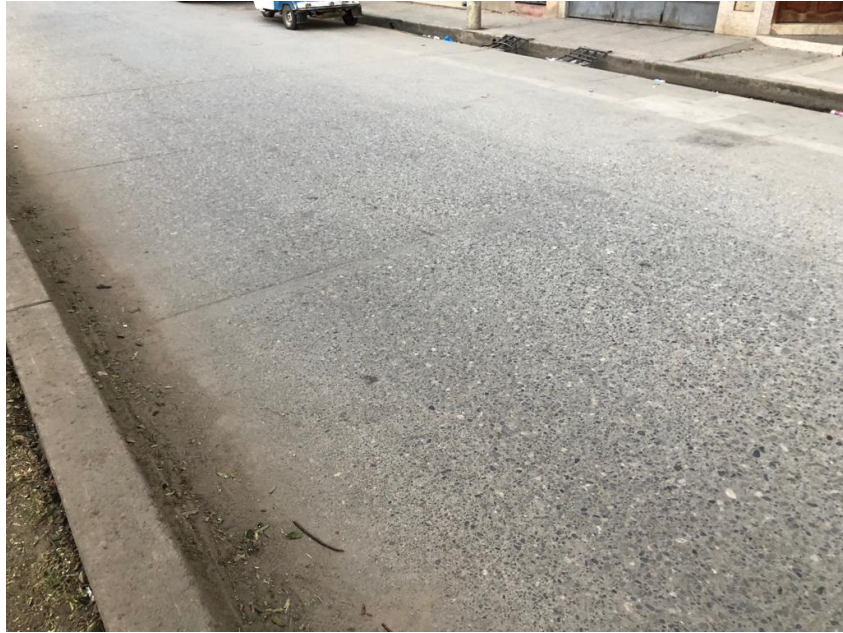
*Fotografía N°36:Tramo 09 UM – 23 Pulimento de agregados con Parcheos grandes*

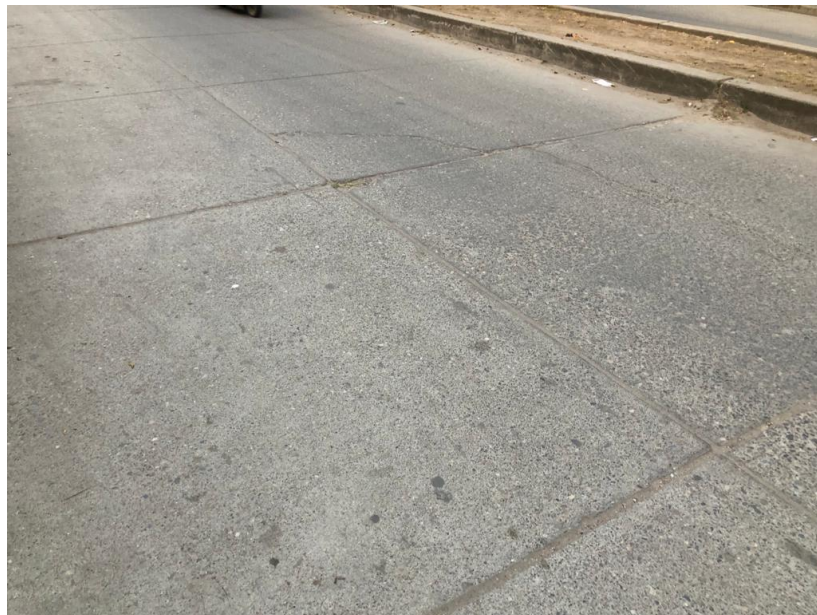
*Fotografía N°40:Tramo 10 UM – 28 Pulimento de agregados con grietas lineales*

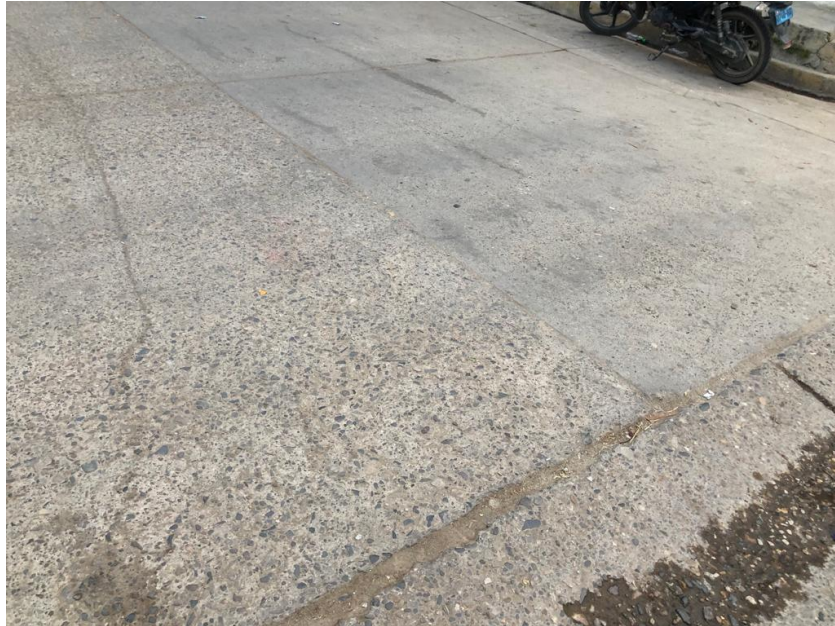
*Fotografía N°42:Tramo 11 UM – 34 Pulimento de agregados con parcheos pequeños*

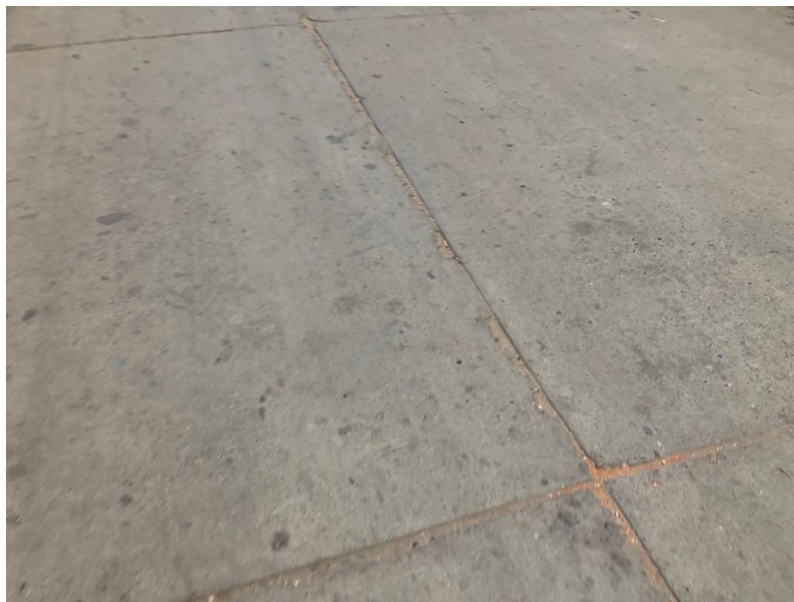
*Fotografía N°43:Tramo 11 UM – 35 Popouts con grietas de retracción*

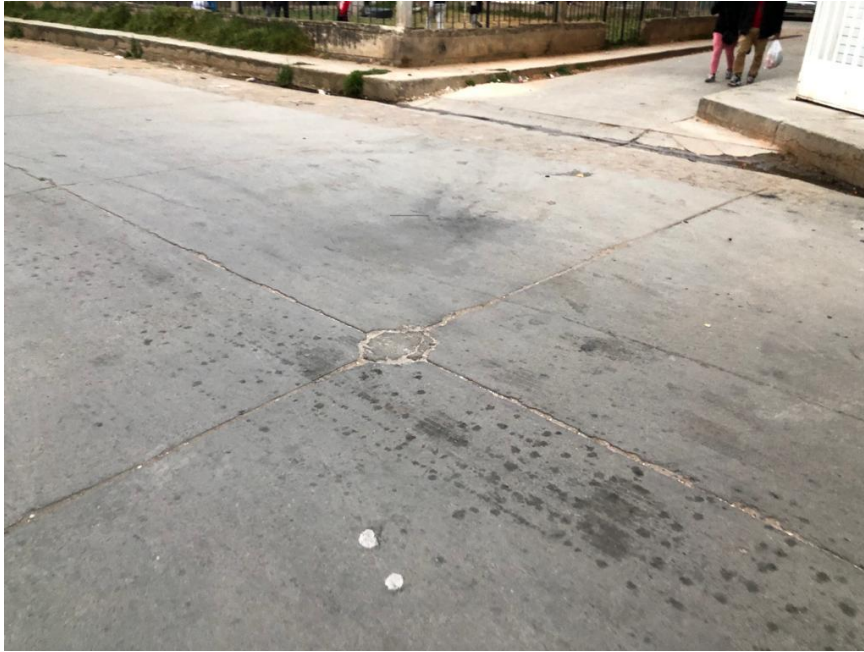
*Fotografía N°44:Tramo 12 UM - 36 Grieta de esquina*

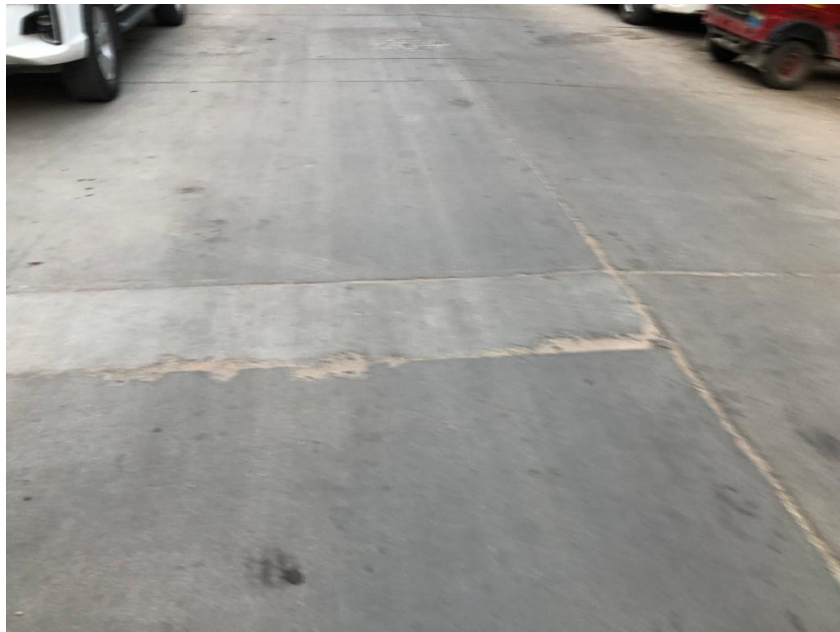
*Fotografía N°45:Tramo 12 UM – 37 Parcheo grande con popouts*

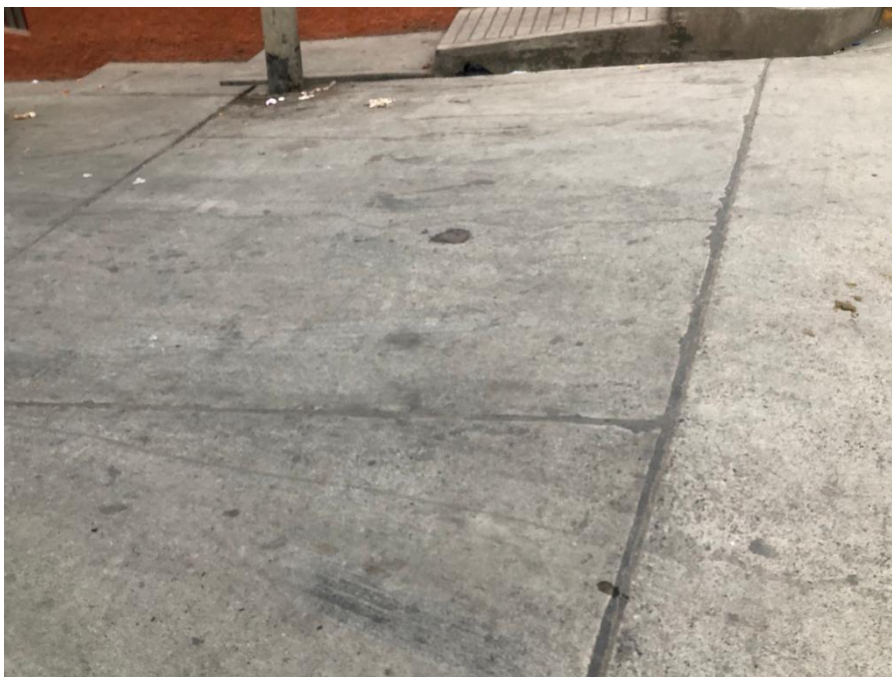
*Fotografía N°49:Tramo 14 UM – 42 Popouts con grietas lineales*

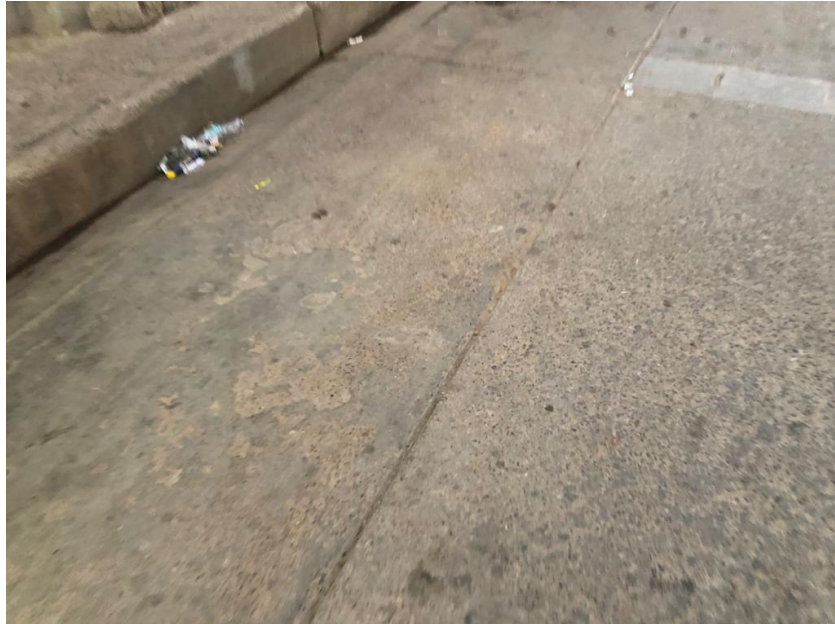
*Fotografía N°50:Tramo 15 UM – 44 Pulimento de agregados con desconchamiento además de Parcheos pequeños*
