UNIVERSIDAD NACIONAL DE CAJAMARCA

**NIVEL DEL DETERIORO ESTRUCTURAL EN EL
PUENTE DE CONCRETO
"PUENTE ORELLANA"- JAEN**

**TESIS PARA OPTAR EL TÍTULO PROFESIONAL
DE INGENIERO CIVIL**

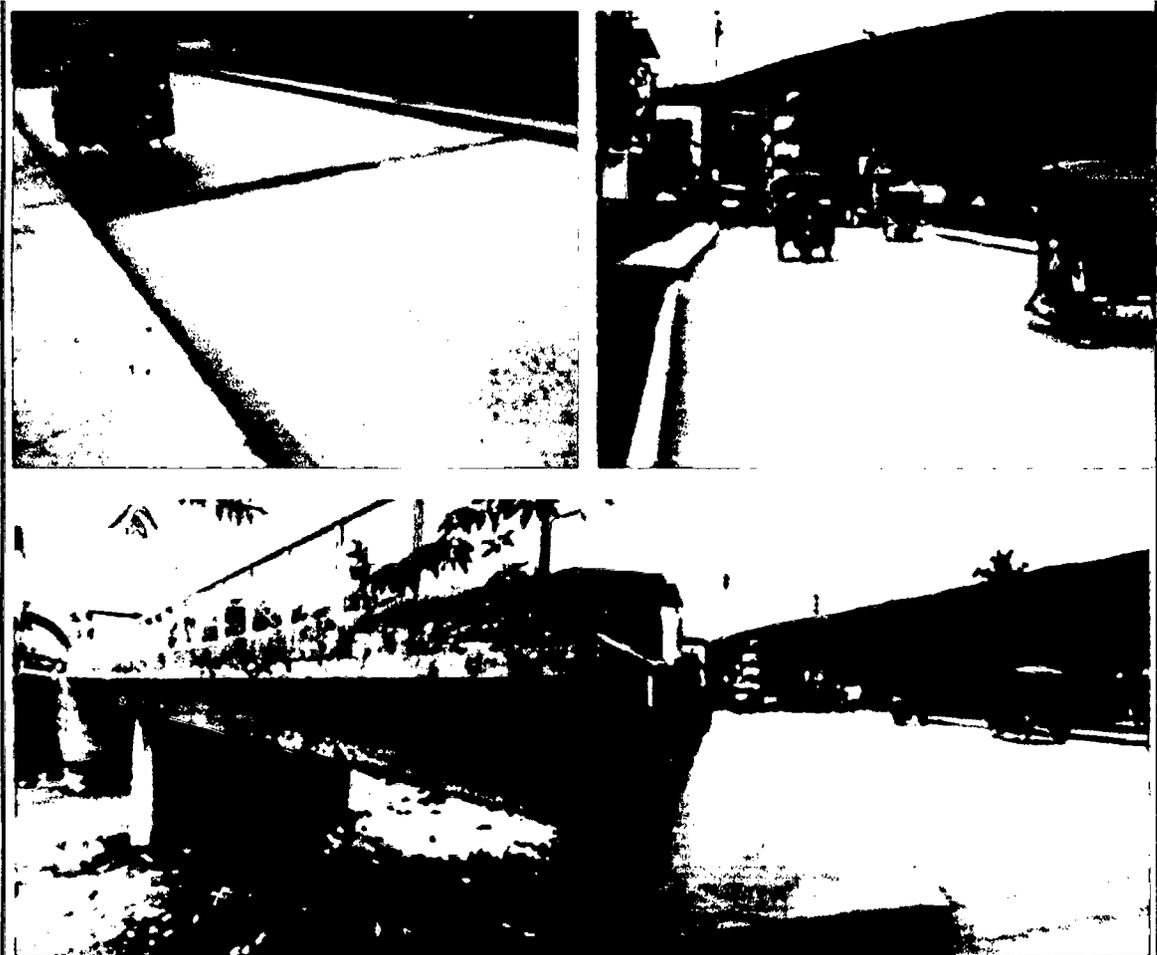
Ficha de Inspección Rutinaria	27/02/2013
IDENTIFICADOR DE PROBLEMAS	
Deterioros observados: identificar tipo de daño, elemento en que se presenta, observaciones, fotografías asociadas.	
<p>Desconche localizado, hay armadura expuesta en la losa, evidencias de oxidación y expansión de la armadura se ve peligroso.</p> <p>Pilar en buen estado.</p> <p>Vigas con agrietamiento leve.</p> <p>Estribos en regular estado.</p> <p>Protecciones fluviales con evidencia de impactos, pérdida de material.</p> <p>Barreras poco seguras, deterioro y falta de resistencia, están sueltas en la zona de conexión.</p> <p>Pavimento agrietado y asfalto tapando juntas de expansión de la estructura.</p> <p>Juntas con asfalto o llenas de elementos externos producen sobretensiones y pérdida de material en la zona</p> <p>Inexistencia del sello de junta del margen derecho</p> <p>Deterioro de elementos de concreto en las barandas.</p>

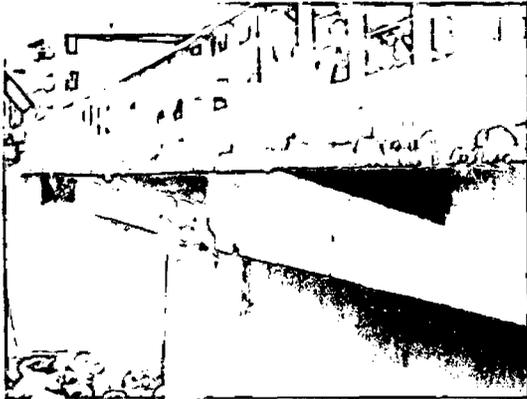
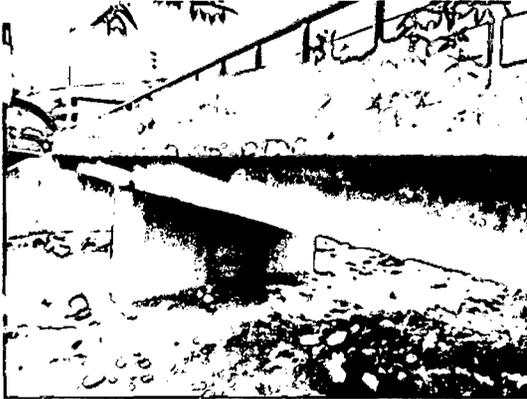
FICHA DE INSPECCION PERIODICA		27/02/2013			
DATOS DE LA ESTRUCTURA					
Nombre: PUENTE ORELLANA					
Fecha: 27/02/2013					
EVALUCION DE ELEMENTOS					
ELEMENTO : VIGA PRINCIPAL					
FOTOGRAFIAS:

DETERIOROS					
CODIGO	DESCRIPCION				
1002	ABRASION O DELAMINACION				
1014	EFLORESCENCIA				
4010	PUENTE ANGOSTO				
Índice de Condición del elemento (ICE)					
	1	2	3	4	5
				X

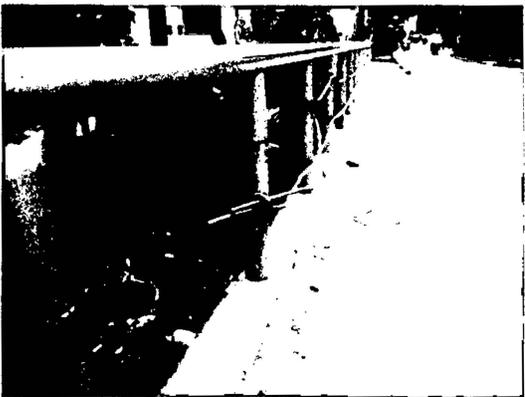
FICHA DE INSPECCION PERIODICA		27/02/2013			
DATOS DE LA ESTRUCTURA					
Nombre: PUENTE ORELLANA					
Fecha: 27/02/2013					
EVALUCION DE ELEMENTOS					
ELEMENTO : BARANDAS					
FOTOGRAFIAS:

DETERIOROS					
CODIGO	DESCRIPCION				
2201	DETERIORO DE ELEMENTOS DE CONCRETO				
2202	DEFORMACIONES				
2203	CORROSION DE ELEMENTOS DE ACERO				
2204	DAÑO MECANICO POR IMPACTOS				
2205	FALTA DE SEÑALIZACION				
Índice de Condición del elemento (ICE)					
	1	2	3	4	5
		X

Corrosión de elementos de acero por lo que se recomienda realizar una "Protección Catódica por medio de Ánodos de Sacrificio", para acero expuesto, (Tebar Lattuf. 2004),
