**UNIVERSIDAD NACIONAL DE CAJAMARCA**  
**FACULTAD DE INGENIERÍA**  
**ESCUELA ACADÉMICO PROFESIONAL DE INGENIERÍA CIVIL**

**CONTROL DE CALIDAD DEL ENCOFRADO EN LA  
CONSTRUCCIÓN DEL CASCO ESTRUCTURAL EN EL PROYECTO:  
“CREACIÓN DEL HOSPITAL ESPECIALIZADO ESSALUD -  
DEPARTAMENTO DE CAJAMARCA - PROVINCIA CAJAMARCA -  
DISTRITO CAJAMARCA”.**

**2023**

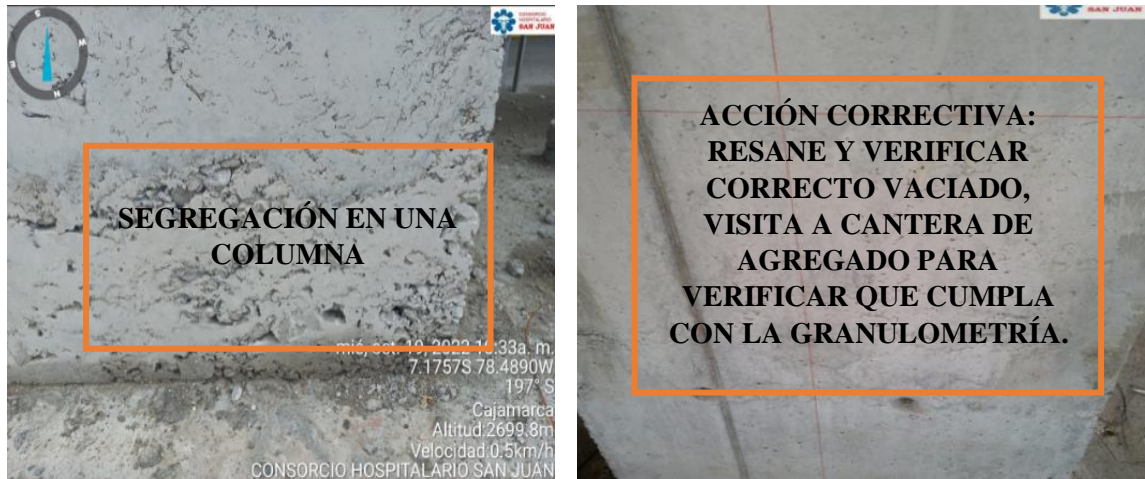
### Acción correctiva de segregación en columnas

*Nota. Acción correctiva de una segregación en una columna. Elaboración propia en base a fotografías tomadas en obra durante el proceso constructivo del casco estructural.*

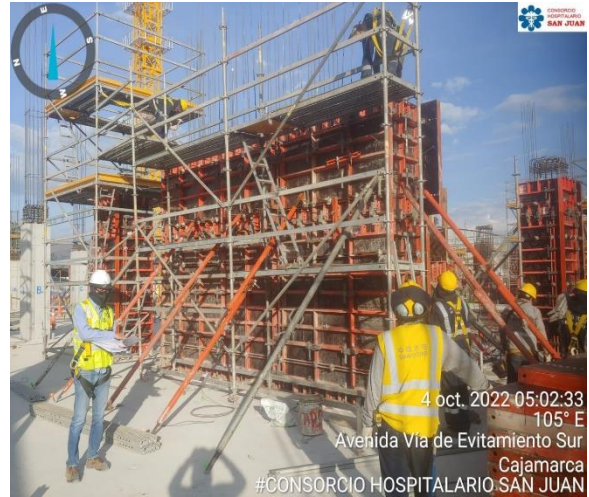
**Fotografía N° 10**

Liberación de encofrado de placa.

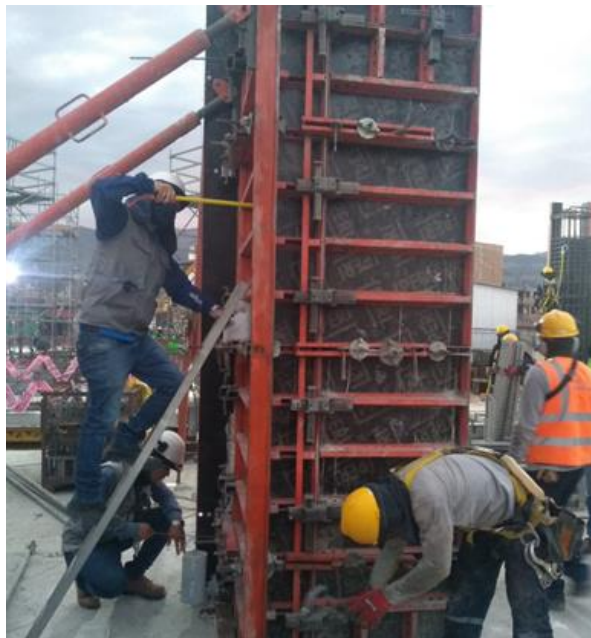
**Fotografía N° 11**

Verificación del correcto nivel de encofrado en columna.

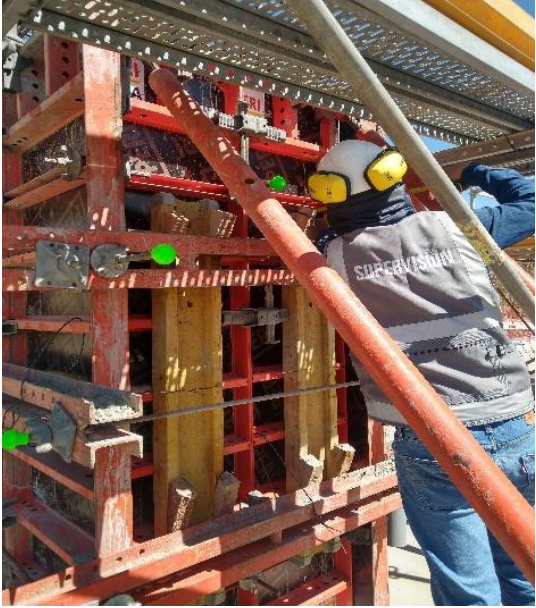
<p>Verificación de encofrado de capitel según planos de modulación.</p>	<p>Verificación del encofrado de losas macizas.</p>

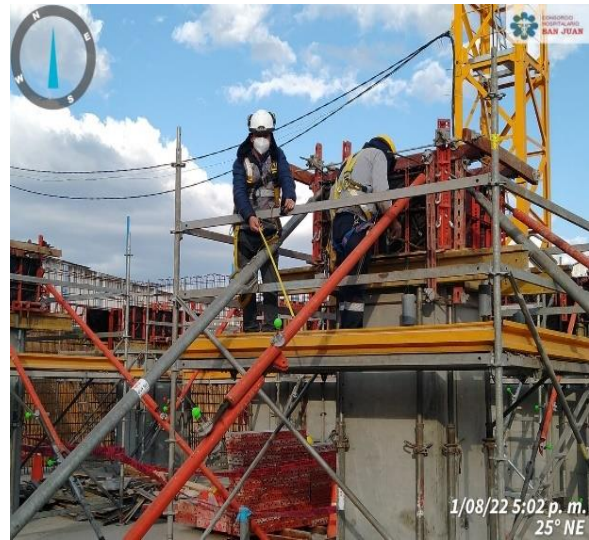
**Fotografía N° 30**

Verificación de encofrado para capiteles.

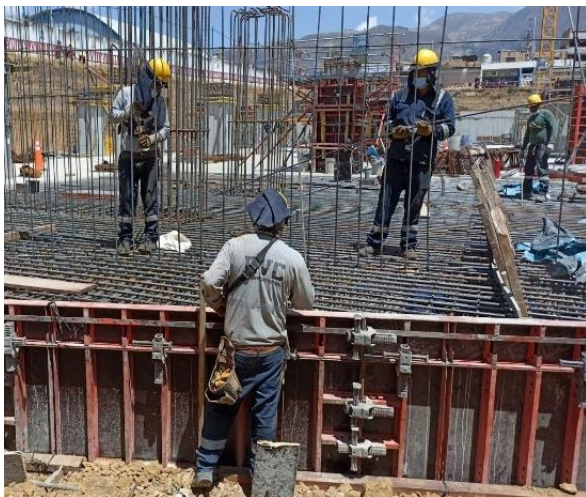
**Fotografía N° 31**

Verificación de encofrado en platea de cimentación.

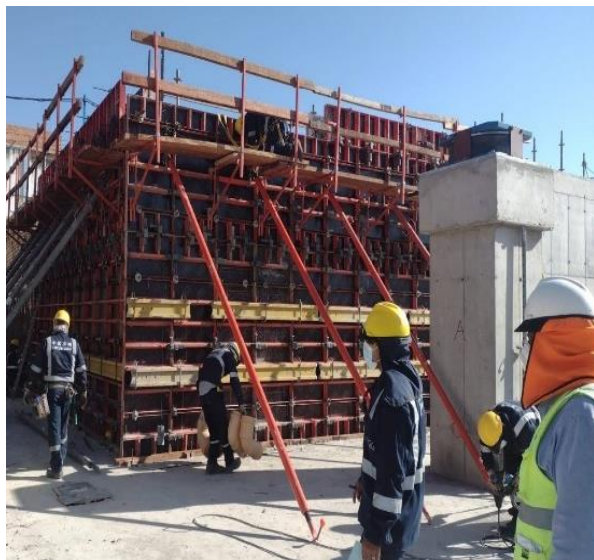
**Fotografía N° 35**

Liberación del encofrado de cisterna.
