**TESIS**

**ANÁLISIS PATOLÓGICO CON FINES DE REHABILITACIÓN DE LA IGLESIA**

**SAN JOSÉ EN LA CIUDAD DE CAJAMARCA, 2023**

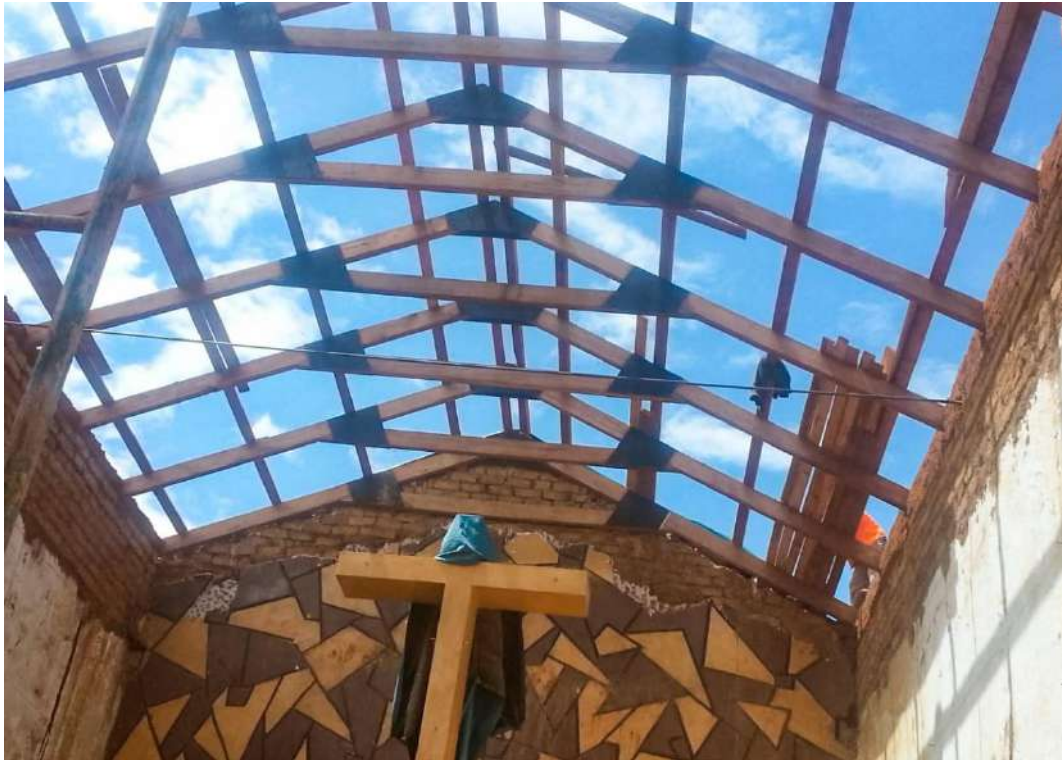
**Figura 18.** *Trabajos de intervención en techo en la iglesia San José, 2015*

EL padre actual de esta iglesia Pedro Melanio Delgado, no indica que el techo se encontraba en estado de abandono, el cual filtraba el agua, en las zonas por donde ingresaba la iluminación, estaba construido de rejillas de acero con lunas transparentes y por el proceso endotérmico se habían fracturado, dejando así pasar el agua; además de ello las tejas por acción del tiempo se habían roto y desnivelado.

Para colocar el nuevo techo se trató de aligerar la carga, por lo cual se trabajó con teja andina en remplazo de la teja serrana antigua y una base de madera; toda esta intervención estuvo dirigida por el Párroco de esta iglesia.

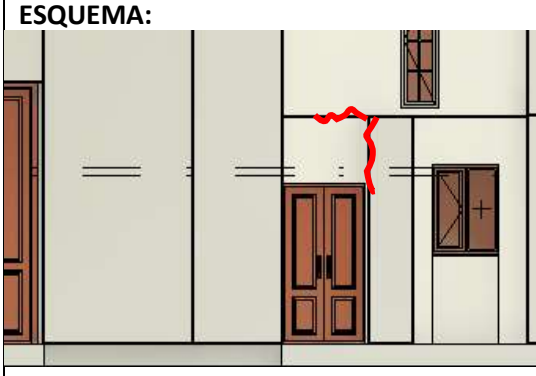
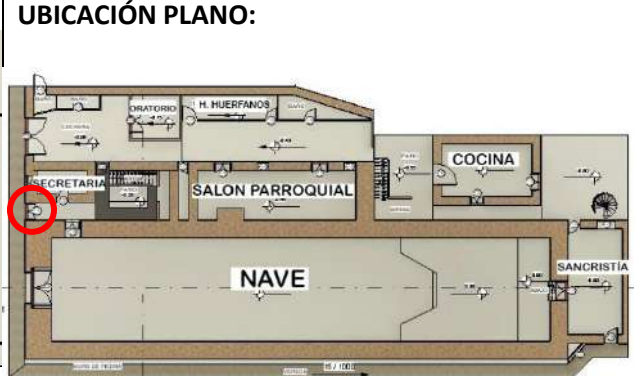
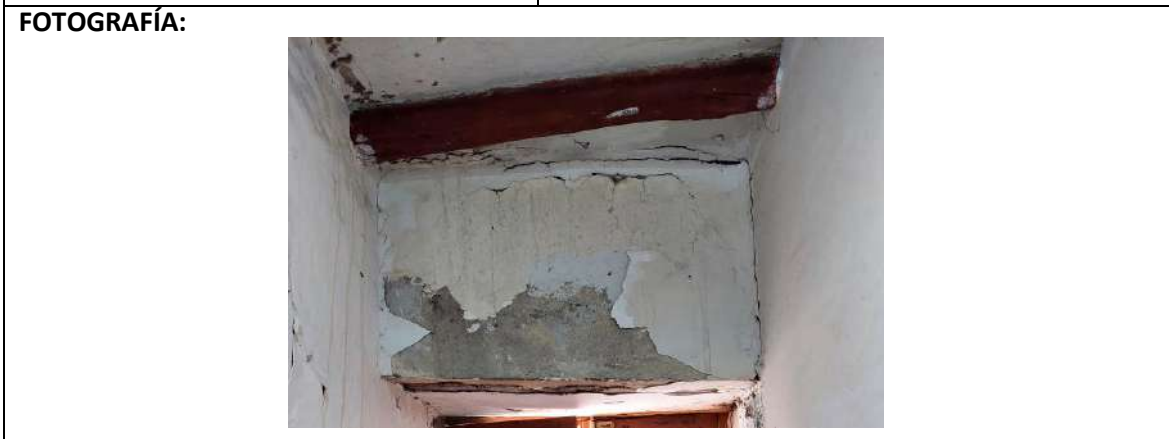
Esta patología se presenta en el primer piso, en el ingreso a la oficina de secretaria de la iglesia, por el jr. Miguel Iglesias Cuadra 2, se pudo observar y medir que presenta grietas de 1 mm a 10 mm las cuales son profundas y de longitud de 60 cm entre las uniones del dintel y el muro continuo, también está presente en la unión del dintel y el segundo piso.

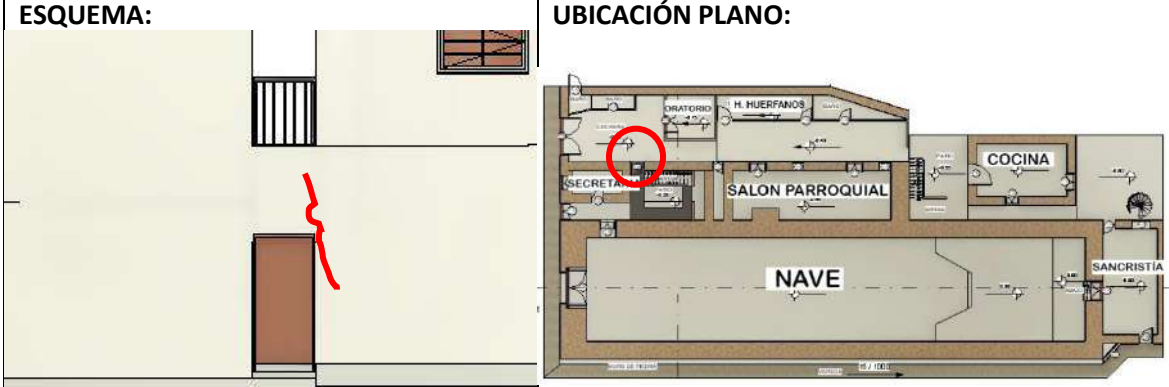
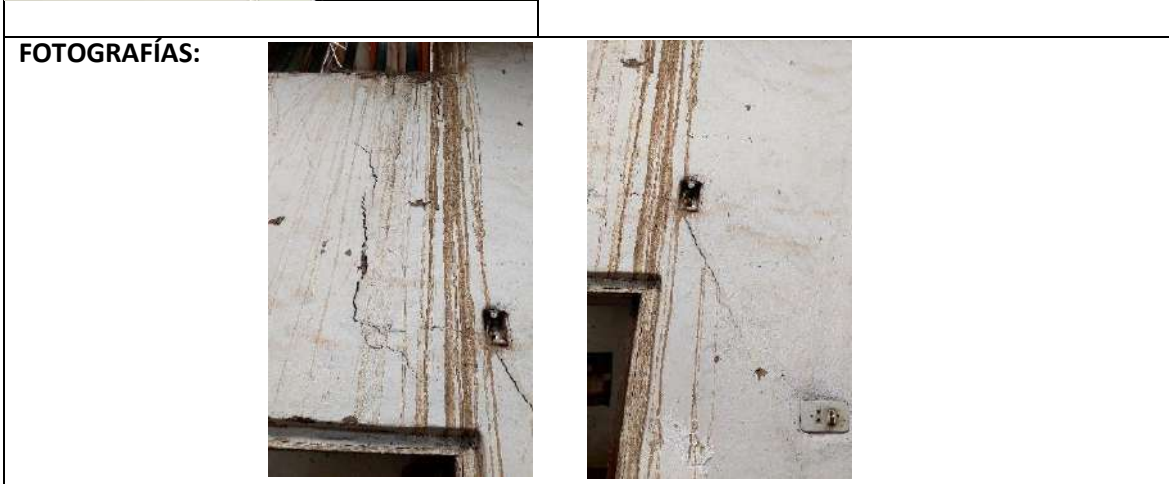
**OBSERVACIONES:**  
 Esta patología está presente en el primer piso, sobre el dintel y parte del muro y al costado de la puerta exterior a lado derecho de la iglesia, con dirección al patio de la iglesia, se puede observar una grieta vertical que afecta hasta el interior del muro de medida de 1 mm hasta 10 mm de anchura y de 1.08 metros de longitud.

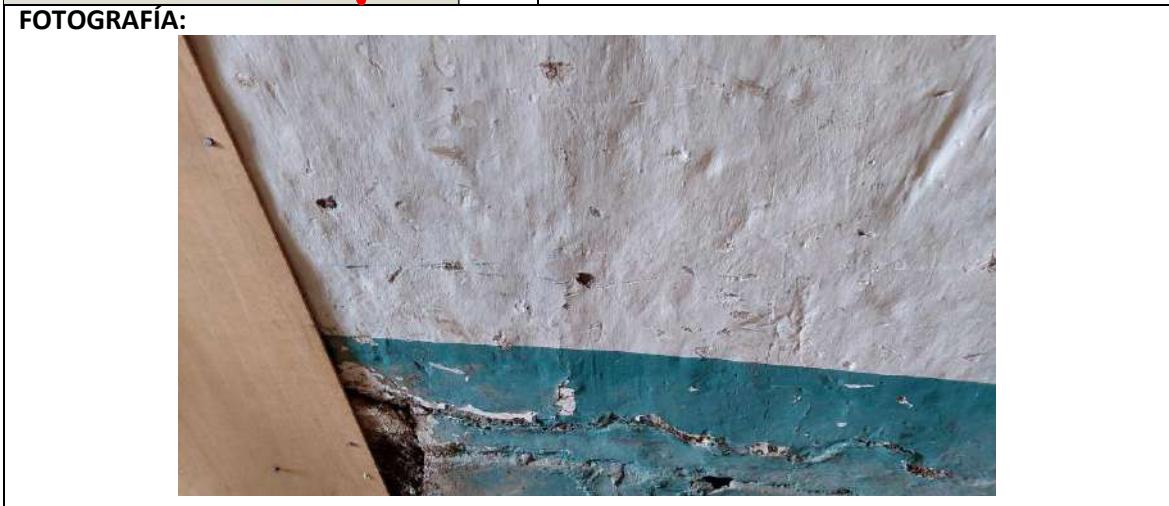
**OBSERVACIONES:**  
 Esta patología está presente en base inferior del muro del patio de la iglesia San José en el primer piso, tiene la longitud de 0.73 m y tiene partes donde se presenta esta grieta con 4 mm y baja hasta 1 mm, se puede observar que presenta desprendimiento de parte del barro cerca a la puerta y también de la pintura.

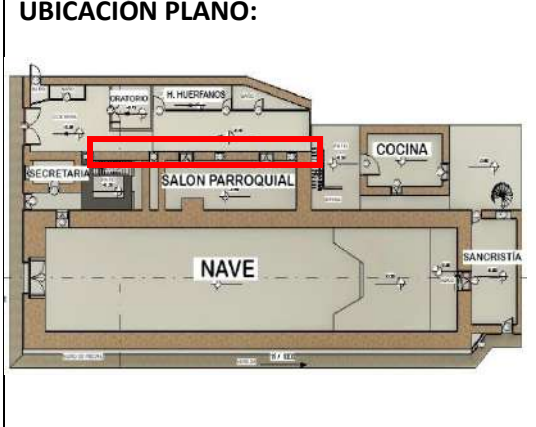
**OBSERVACIONES:**  
 Esta patología se presenta en toda la parte exterior del muro del patio en el primer y segundo piso, mostrando una erosión física, la cual ha deteriorado el revoque o revestimiento, como así también la pintura del primer piso en un área de 41 m<sup>2</sup>.

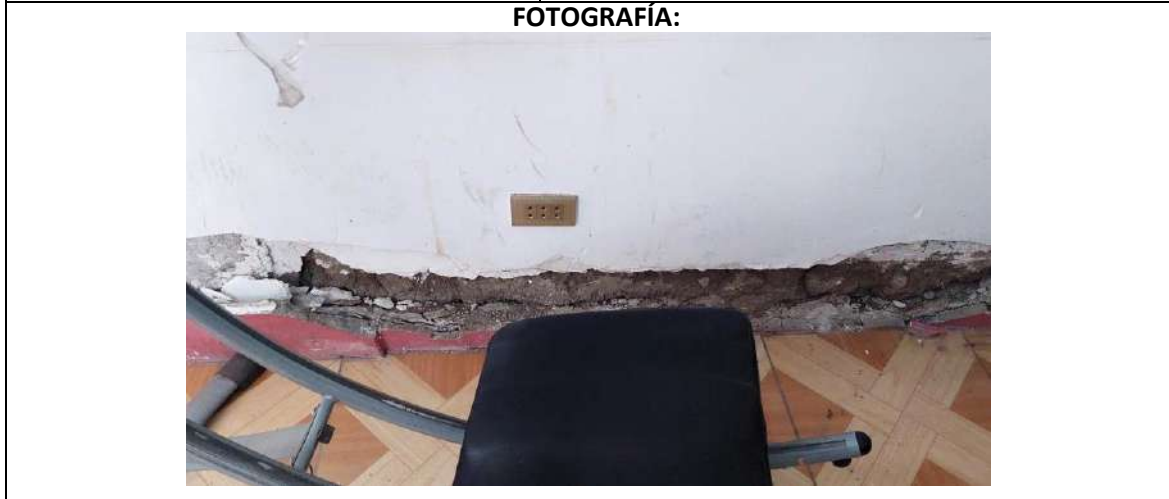
**OBSERVACIONES:**  
 Esta patología está presente en el zócalo de la habitación del primer piso cerca al patio, en ella se puede observar el desprendimiento y fractura del zócalo con una medida de 1.28 m de longitud, en las cuales también existe desprendimiento del revestimiento en esta misma zona.

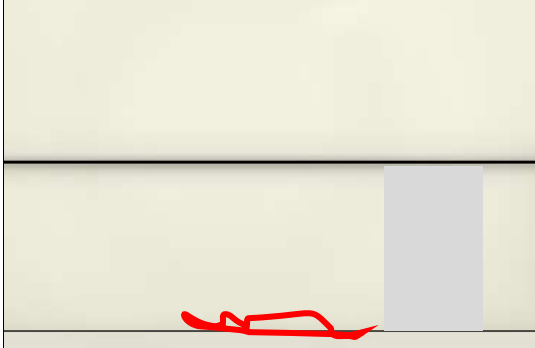
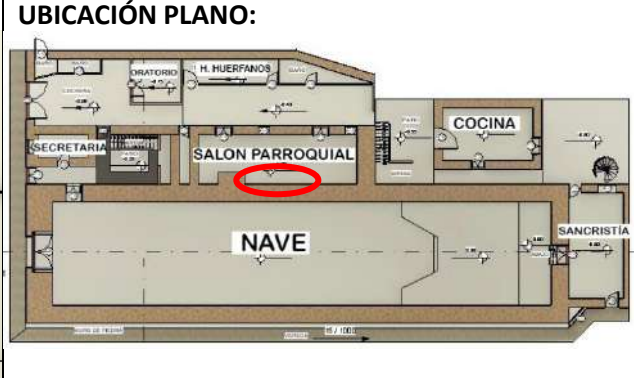
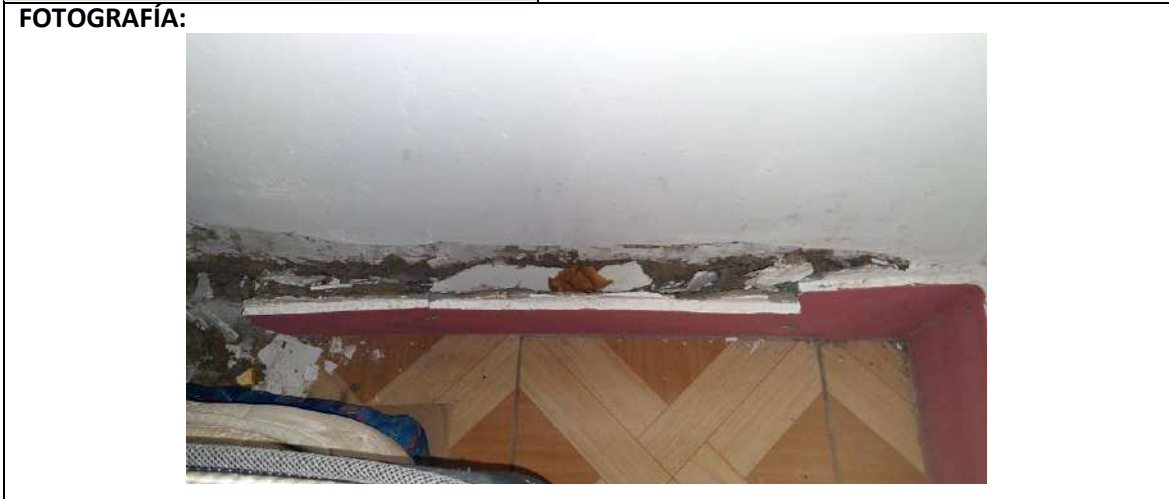
**OBSERVACIONES:**  
 Esta patología está presente en el zócalo de la habitación del primer piso cerca al patio, junto al muro de la nave, en ella, se presenta desprendimiento también de revestimiento y fractura del muro en la parte baja, dando una medida de 1.43 cm.

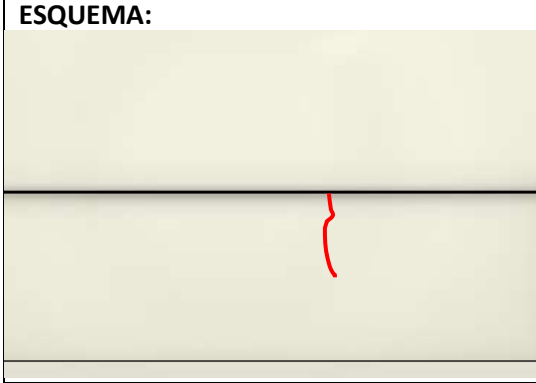
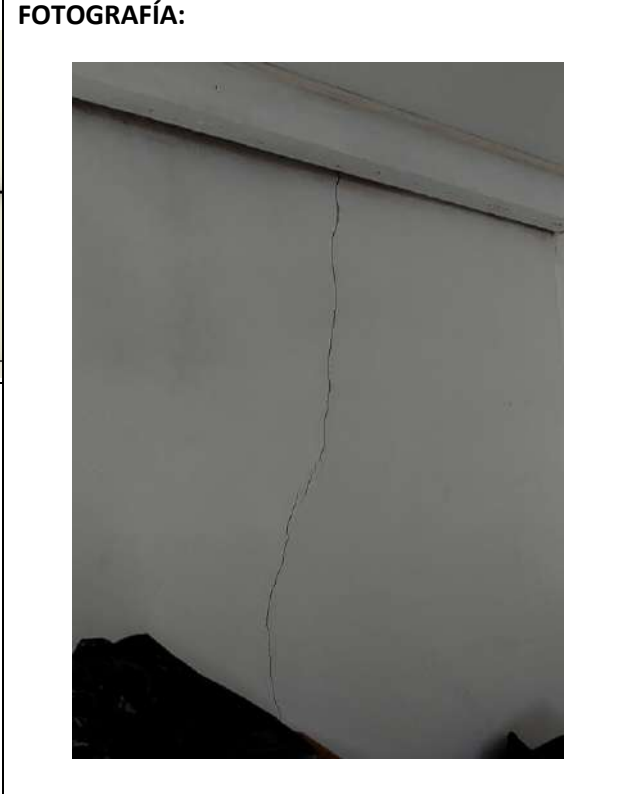
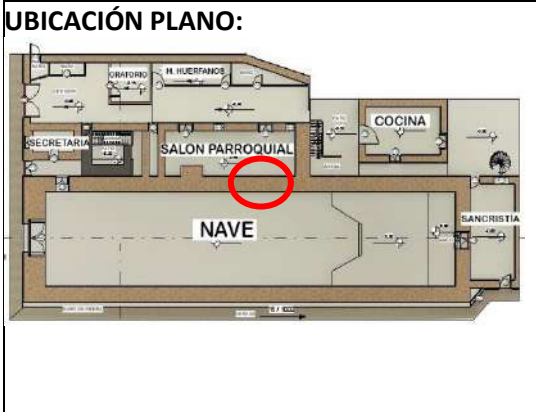
**OBSERVACIONES:**  
 Esta patología se puede observar dentro de la habitación cerca al patio de la iglesia San José como se muestra en el plano, en ella se ve una grieta la cual tiene una medida de ancho máximo 5 mm, la longitud de esta grieta es de 1.45 m junto al muro de la nave de iglesia y presenta profundidad en el muro.

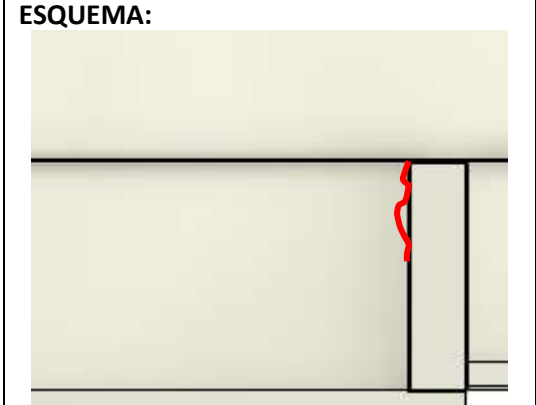
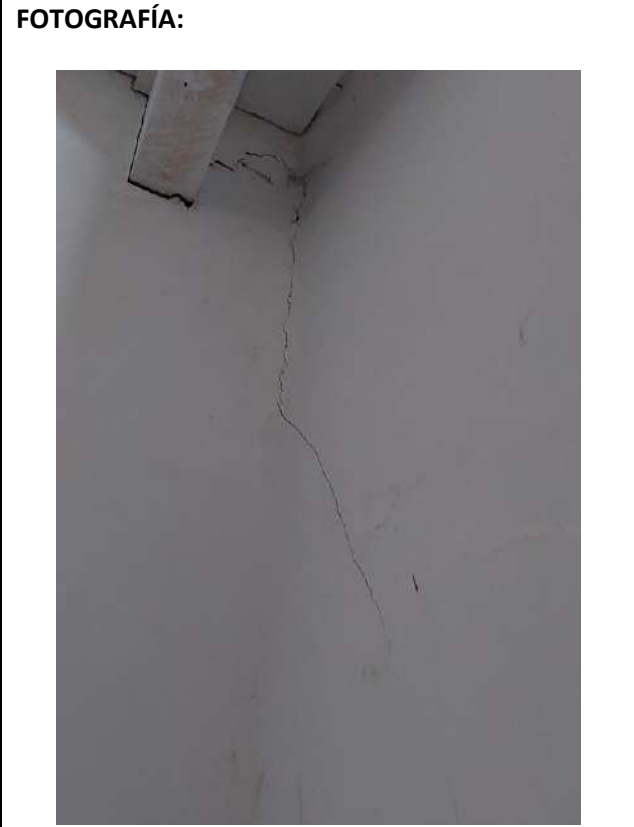
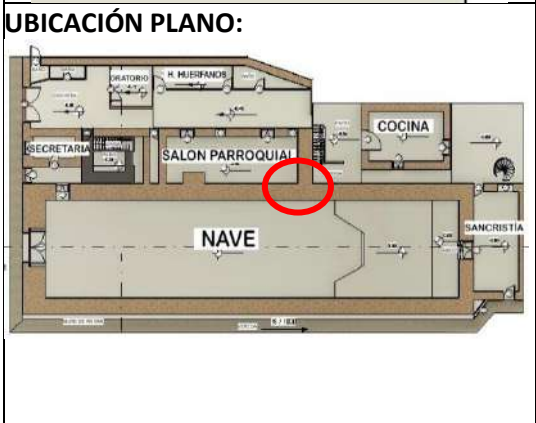
**OBSERVACIONES:**  
 Esta patología se puede observar dentro de la habitación cerca al patio de la iglesia San José, como se muestra en el plano, una grieta de medida como ancho máximo 6 mm, la longitud de esta grieta es de 1.20 m en la esquina del muro de esta habitación y del muro de la nave de la iglesia.

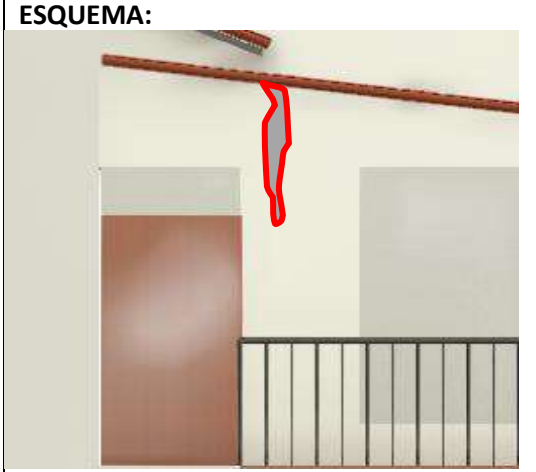
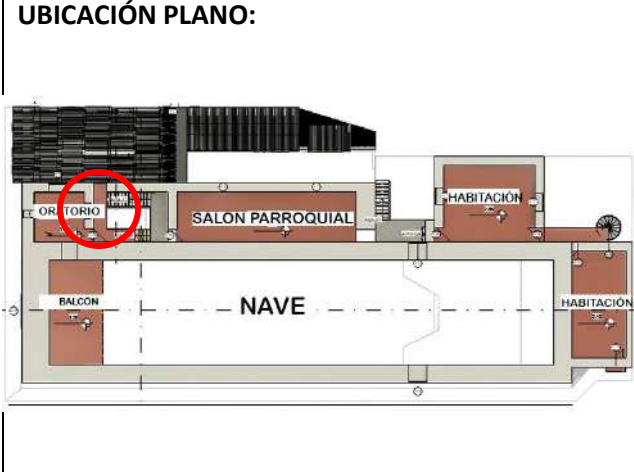
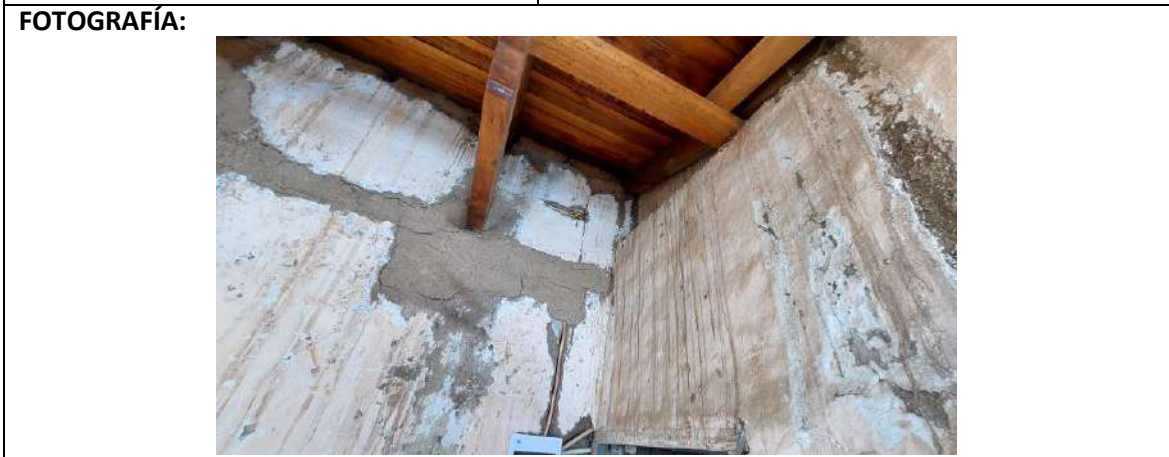
**OBSERVACIONES:**  
 Se puede observar el deterioro del revestimiento y pintura por la acción del agua de lluvia con una longitud de 1.38 m y un área afectada de 2.76 m<sup>2</sup> de pared. También se observa la falta de pintura en toda esta sección.

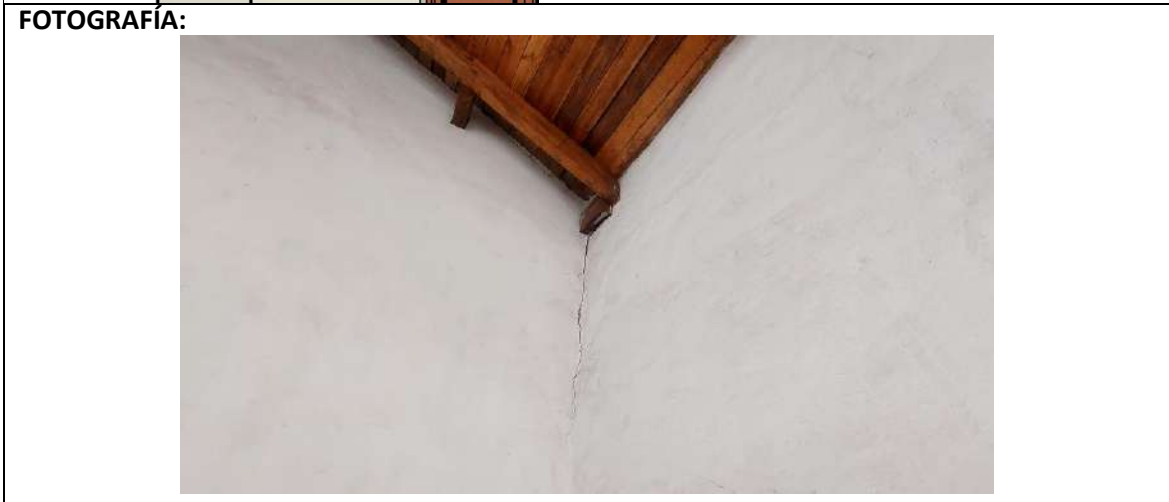
**OBSERVACIONES:**  
 Se puede observar una grieta en la parte superior del muro en las uniones del muro vertical y horizontal de la nave de esta iglesia, la grieta mide 8 mm de ancho máximo y 0.97 m de longitud, es vertical y se encuentra en la esquina además de ser profunda.

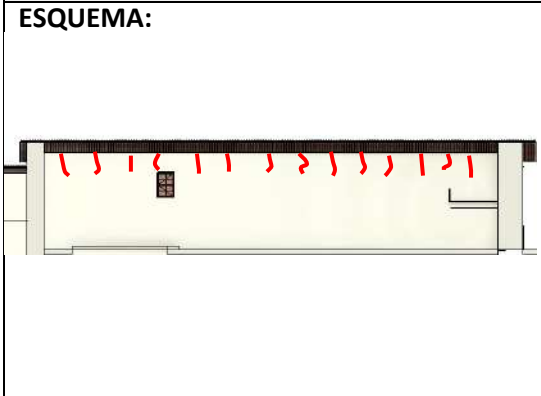
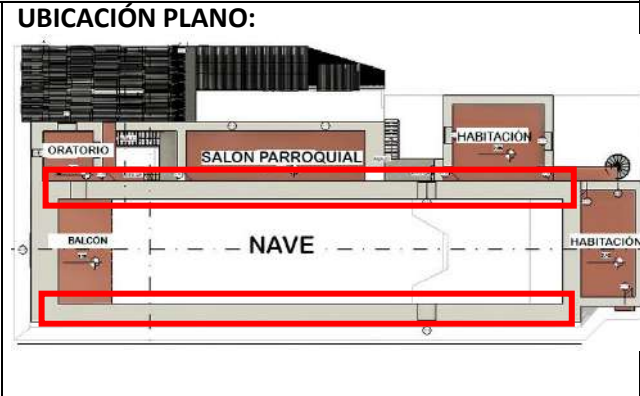
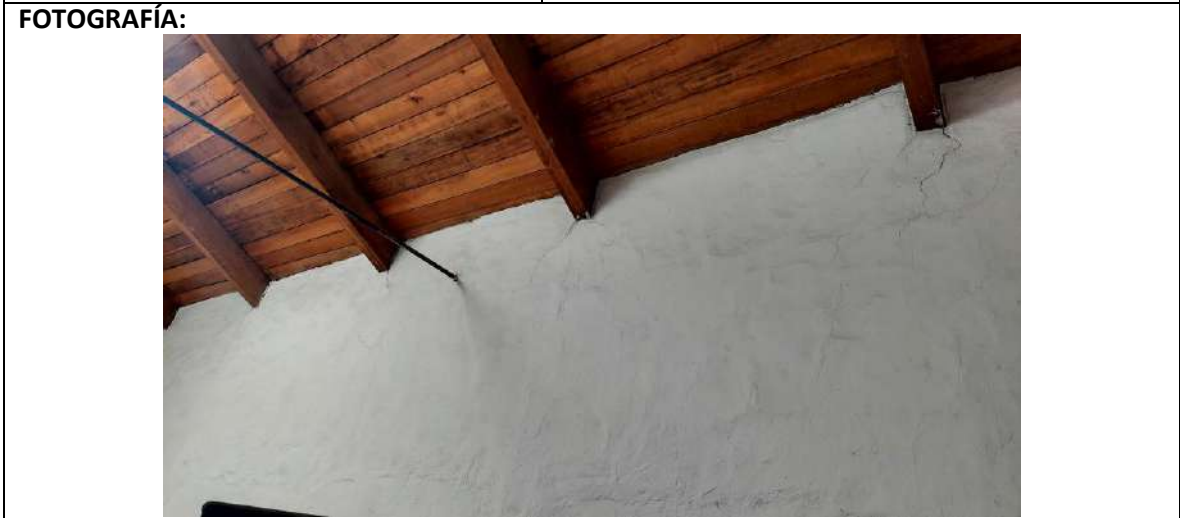
**OBSERVACIONES:**  
 Se observa grietas que inician en todas las uniones entre los cabrios y el muro, todas presentes a los lados del muro de la nave principal en los dos lados. Estas grietas son de 10 mm y de 1 m de longitud como máximo, grietas de forma vertical.

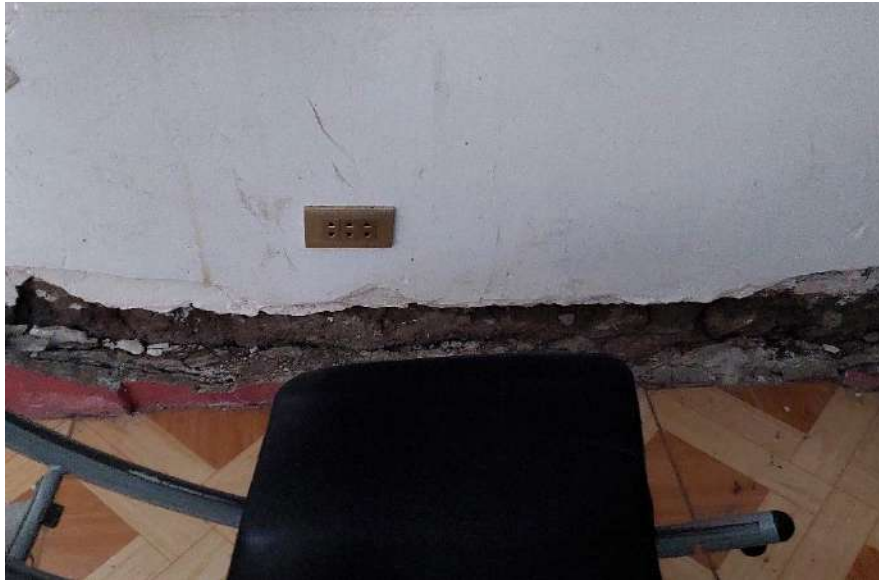
**Figura 34.** Patología en primer nivel de la iglesia en muro principal

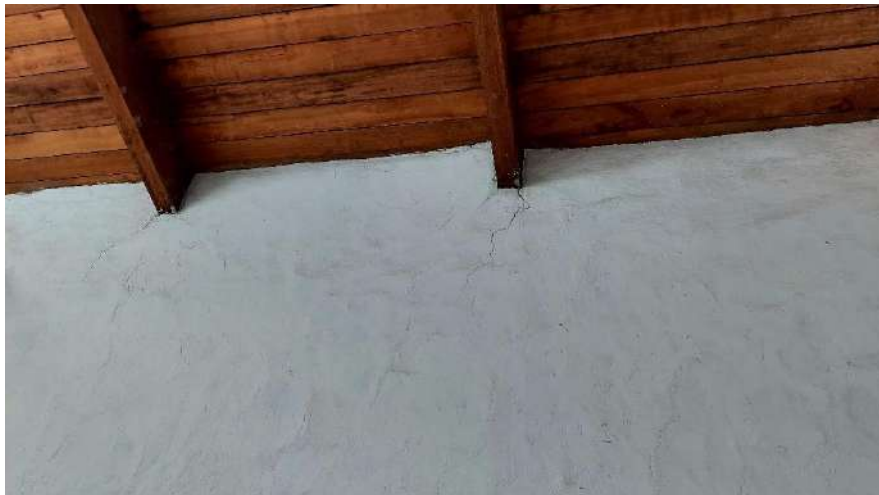
**Figura 35.** Grietas bajo la cubierta en los muros de la nave

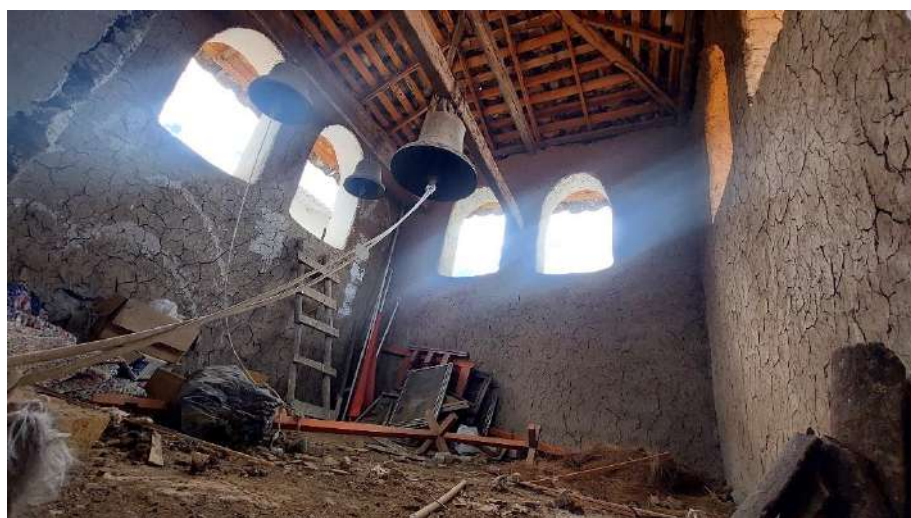
**Figura 37.** *Patologías en el campanario de la iglesia*

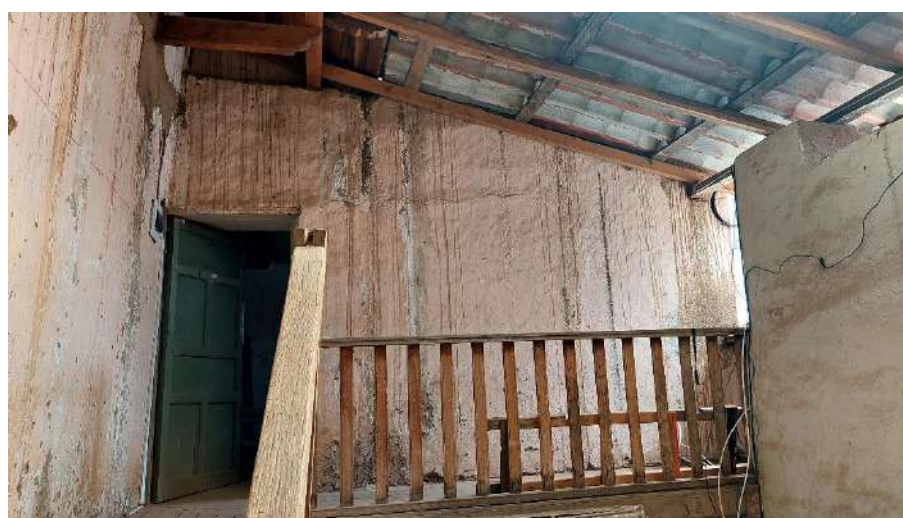
**Figura 38.** *Daños por la Humedad en la iglesia San José*
