UNIVERSIDAD NACIONAL DE CAJAMARCA
FACULTAD DE INGENIERÍA
ESCUELA ACADÉMICO PROFESIONAL DE INGENIERÍA CIVIL
SEDE JAÉN

“EVALUACIÓN DE LA CONDICIÓN DE LA CAPA DE RODADURA DE
LA CARRETERA LA COIPA – PALO AMARILLO, DISTRITO DE LA
COIPA”

TESIS

2023

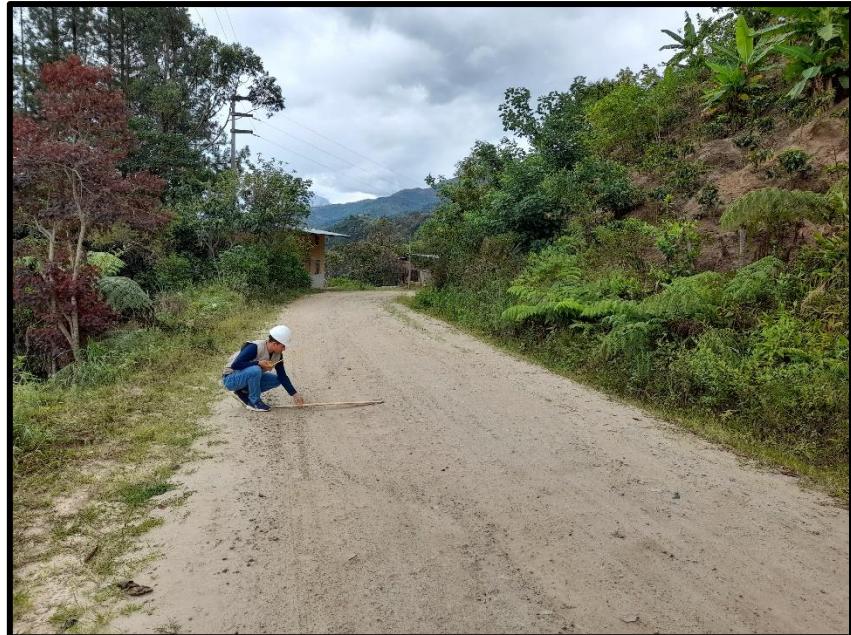
Figura 20. Erosiòn (km 0+000 – 0+500)

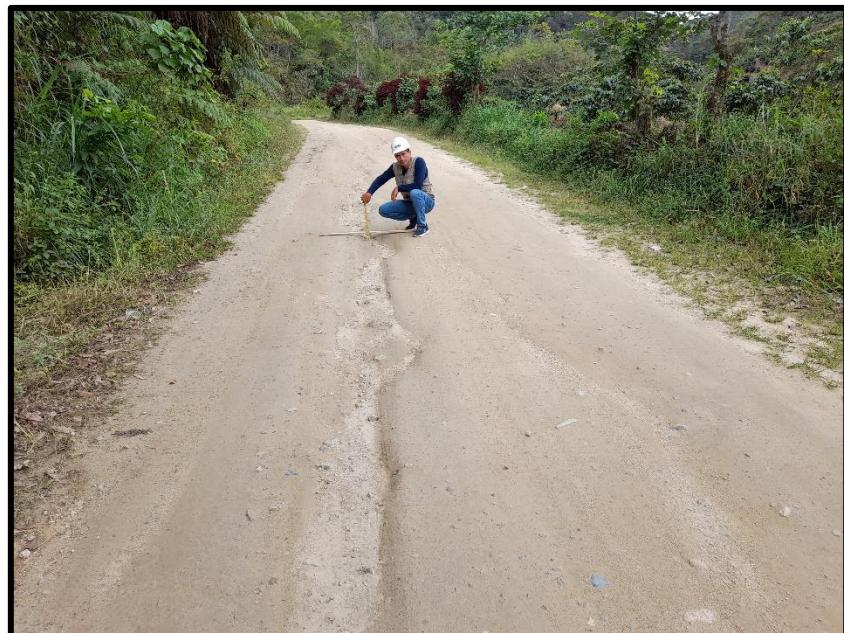
Figura 21. Erosiòn (km 0+000 – 0+500)

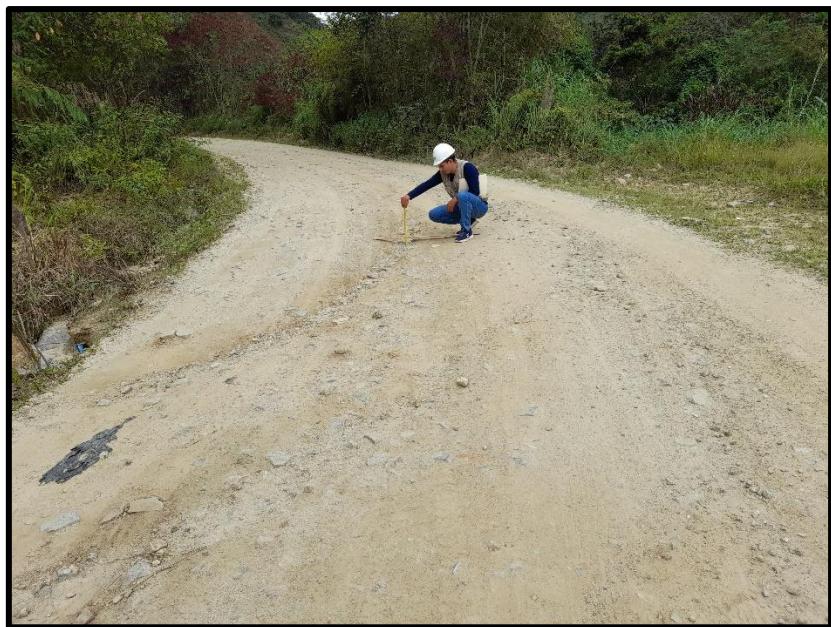
Figura 22. Erosión (km 0+500 – 1+000)

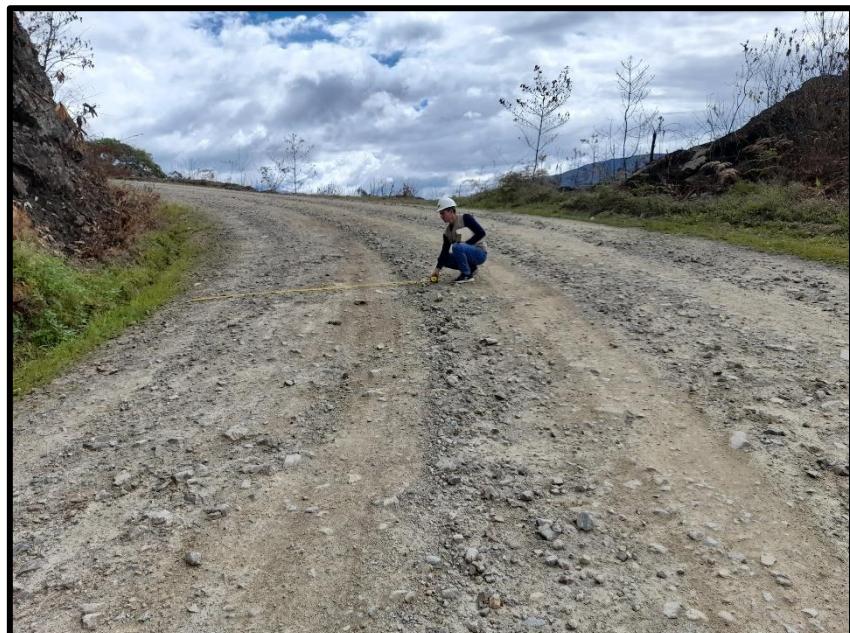
Figura 23. Deformación (km 0+500 – 1+000)

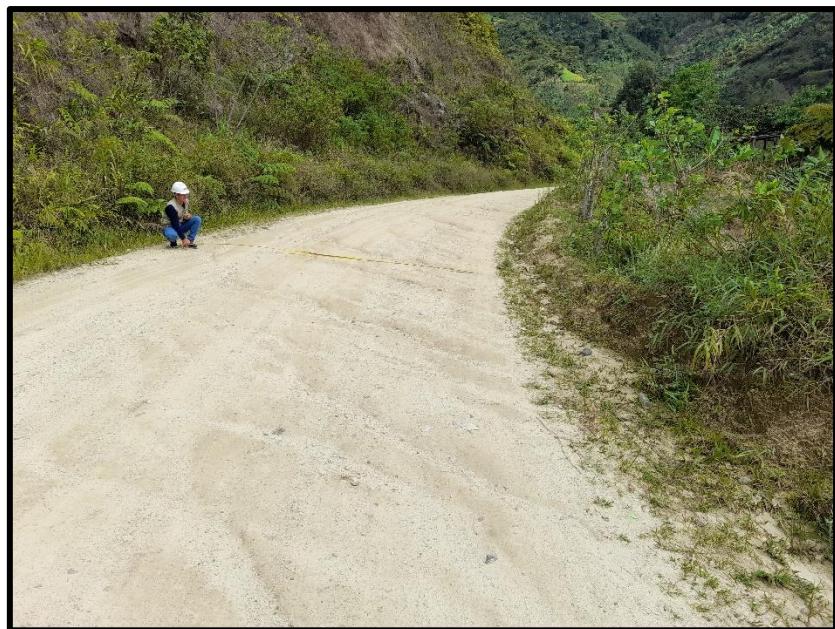
Figura 24. Erosión (km 1+000 – 1+500)

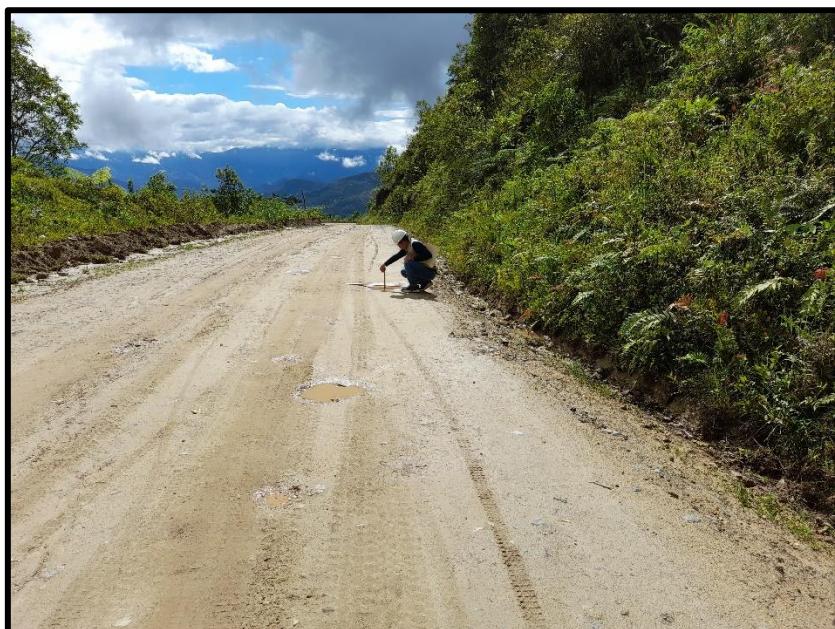
Figura 25. Erosión (km 1+000 – 1+500)

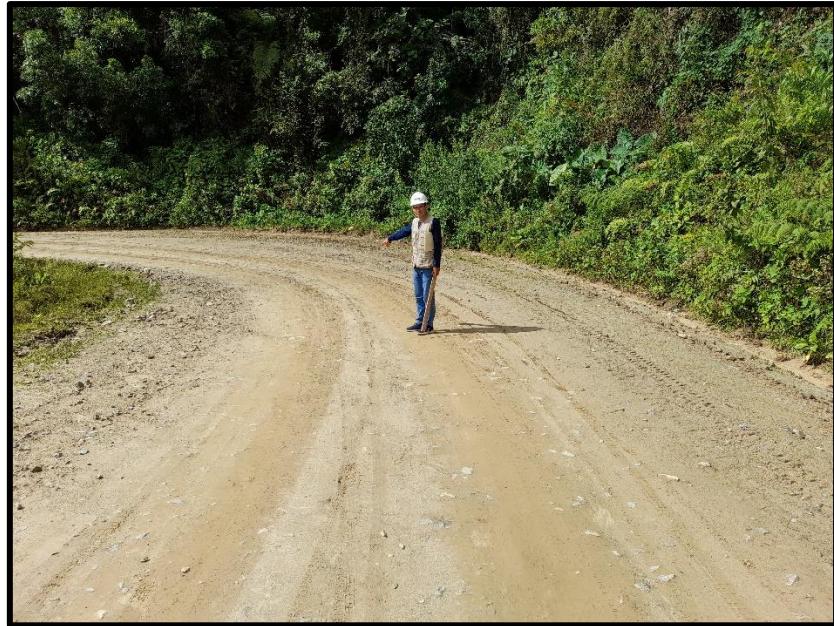
Figura 26. Deformaciòn (km 1+000 – 1+500)

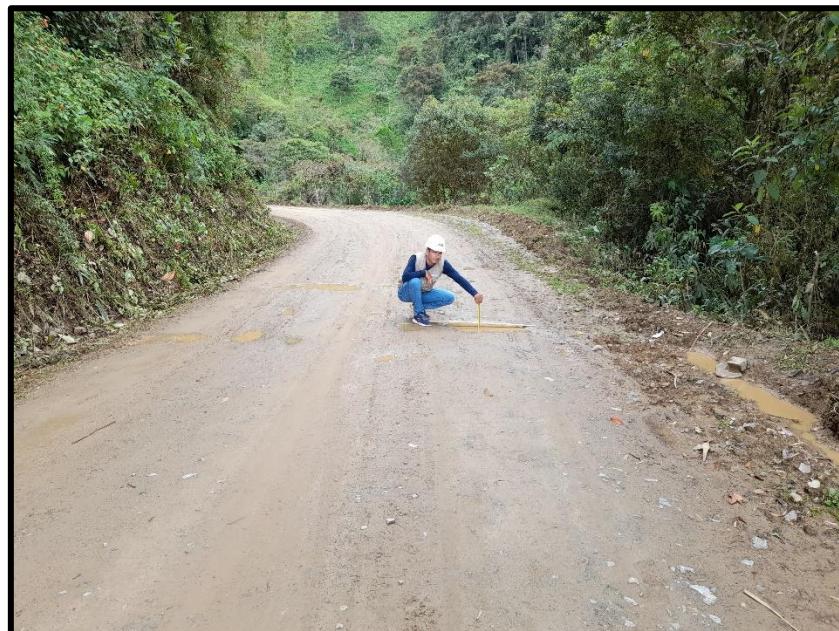
Figura 27. Baches (km 1+500 – 2+000)

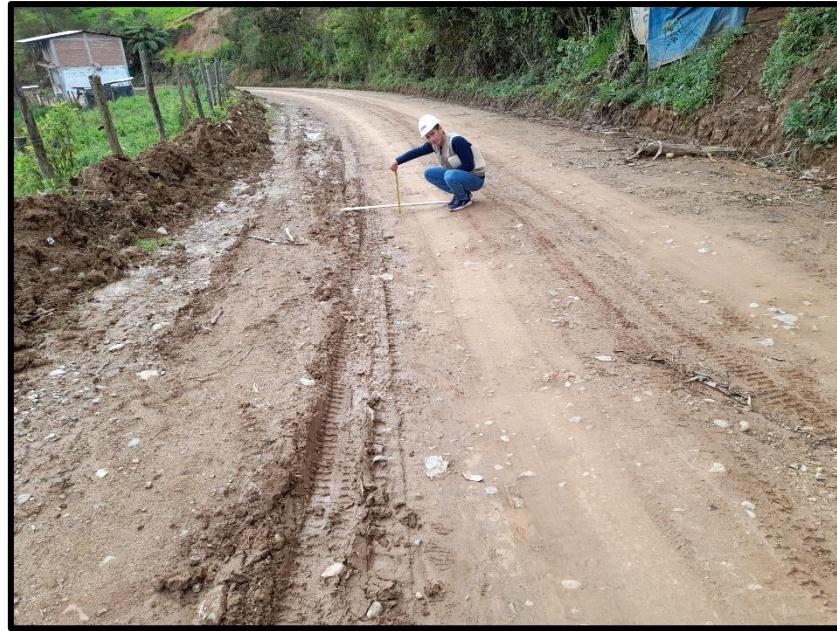
Figura 28. Deformacion (km 2+000 – 2+500)

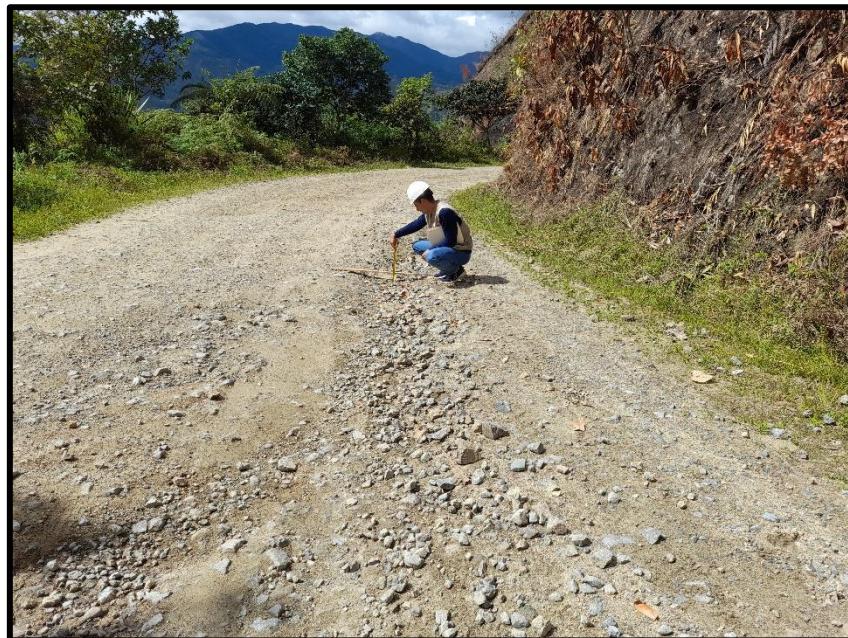
Figura 29. Erosion (km 2+500 – 3+000)

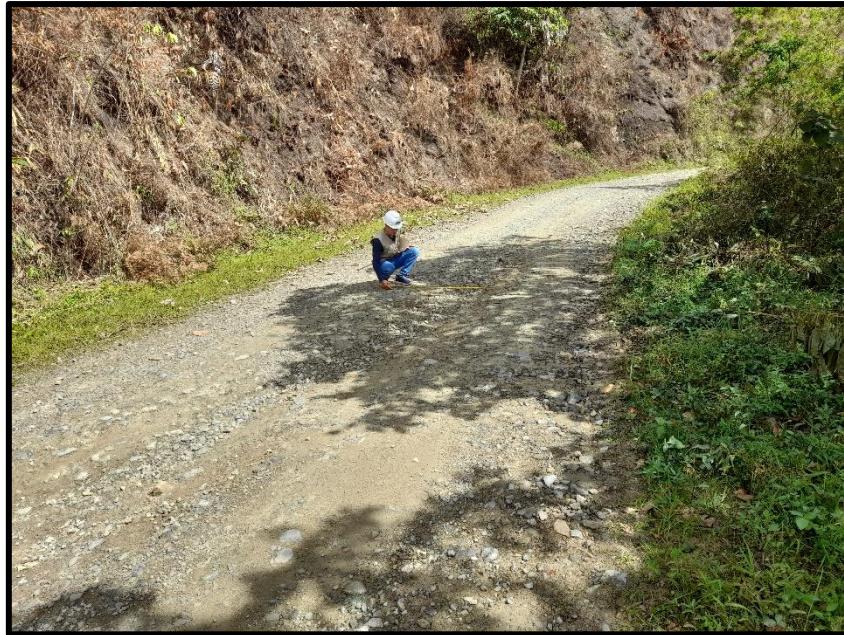
Figura 30. Erosión (km 3+000 – 3+500)

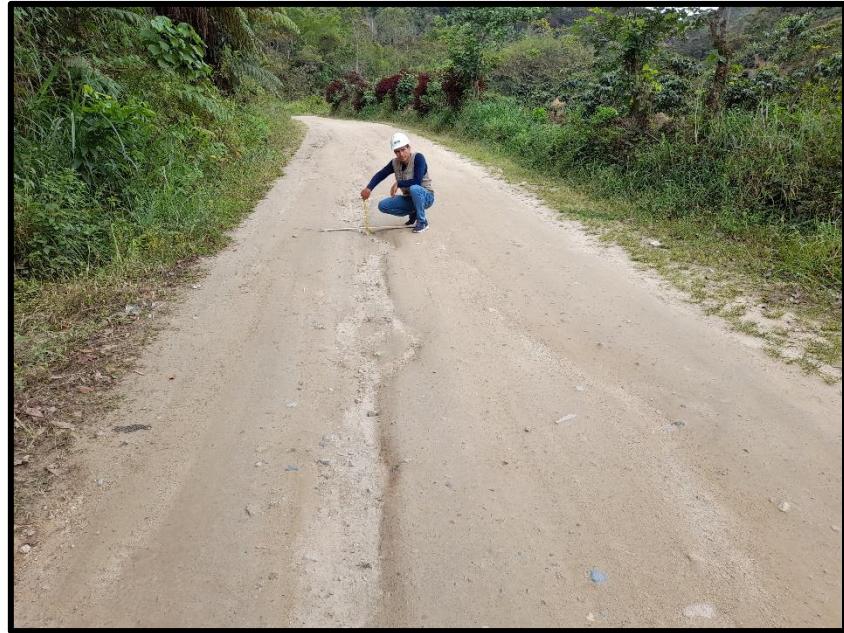
Figura 31. Erosión (km 3+500 – 4+000)
