**UNIVERSIDAD NACIONAL DE CAJAMARCA
FACULTAD DE INGENIERÍA**

TESIS

**“EVALUACIÓN DE LA CONDICIÓN DE LA CAPA DE RODADURA
ASFALTICA DE LA CARRETERA CA-507:EMP.PE-5N SAN IGNACIO
- RUMIPITE, CRUCE EL LIMON – LA COIPA”.**

BACH. CARLOS YAJAHUANCA BUSTAMANTE

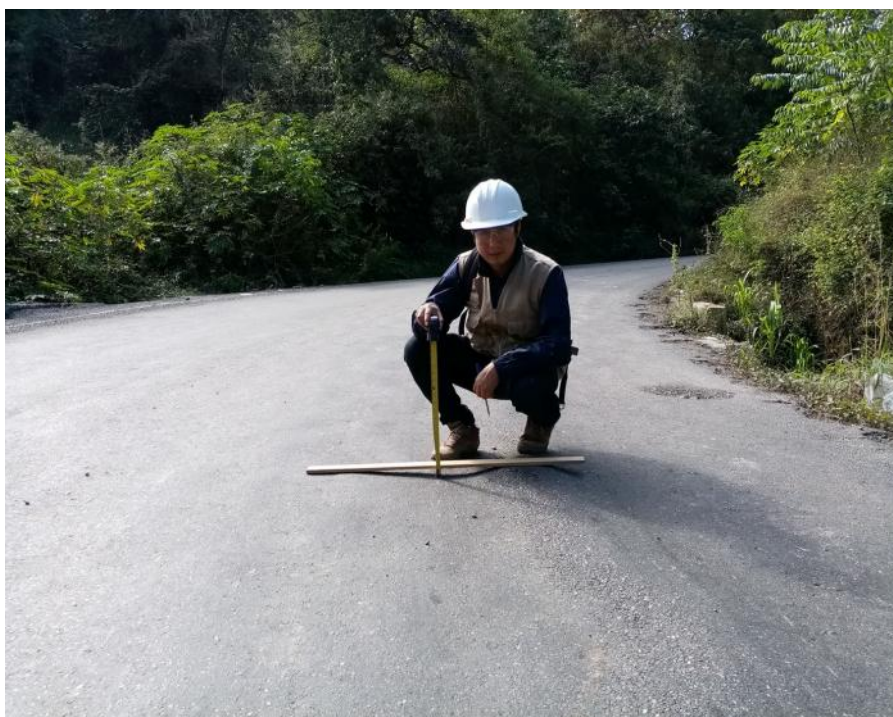
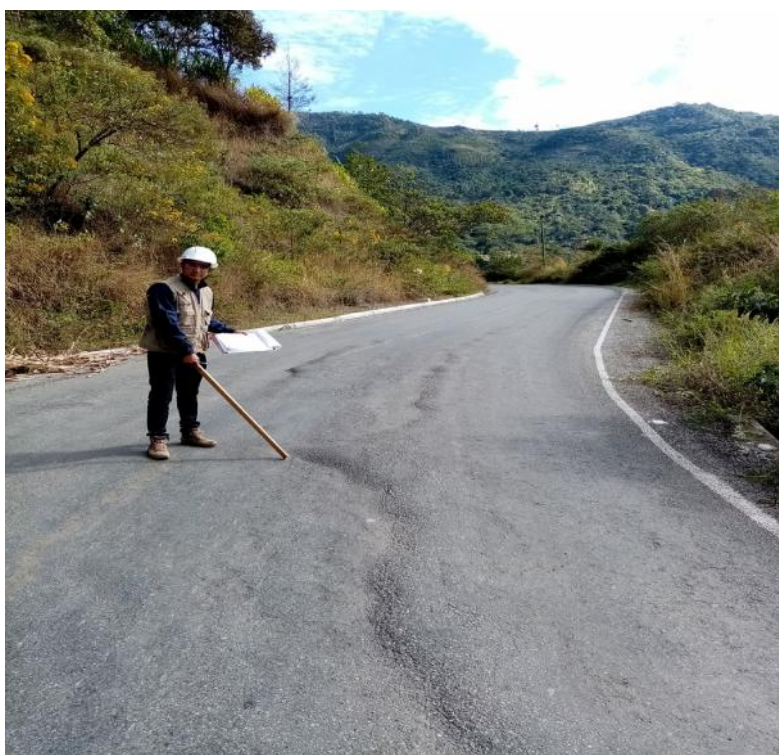
Fotografía 02,03. Falla tipo abultamientos y hundimientos.

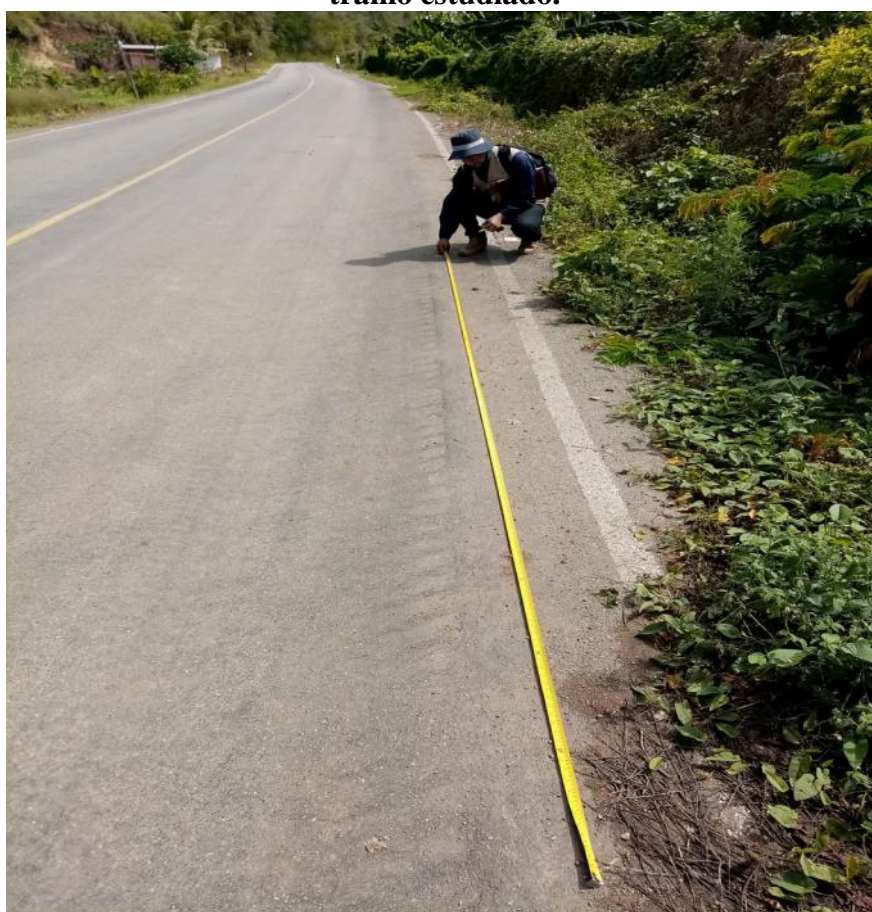
Fotografía 04. Falla tipo Ahuellamiento. Se presenta con gran incidencia a lo largo del tramo estudiado.

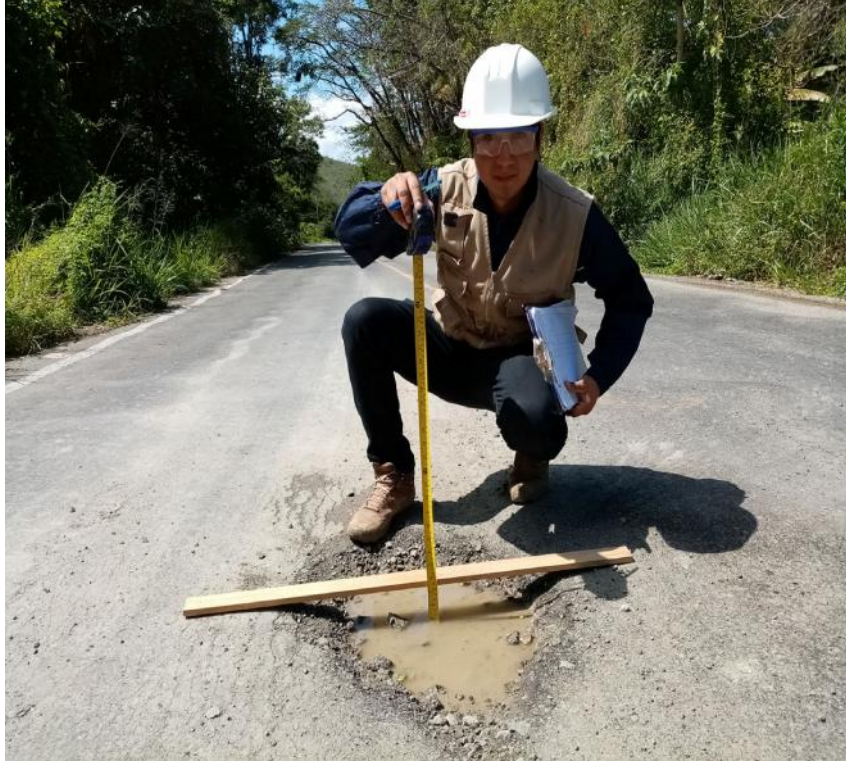
Fotografía 05. Falla tipo baches.

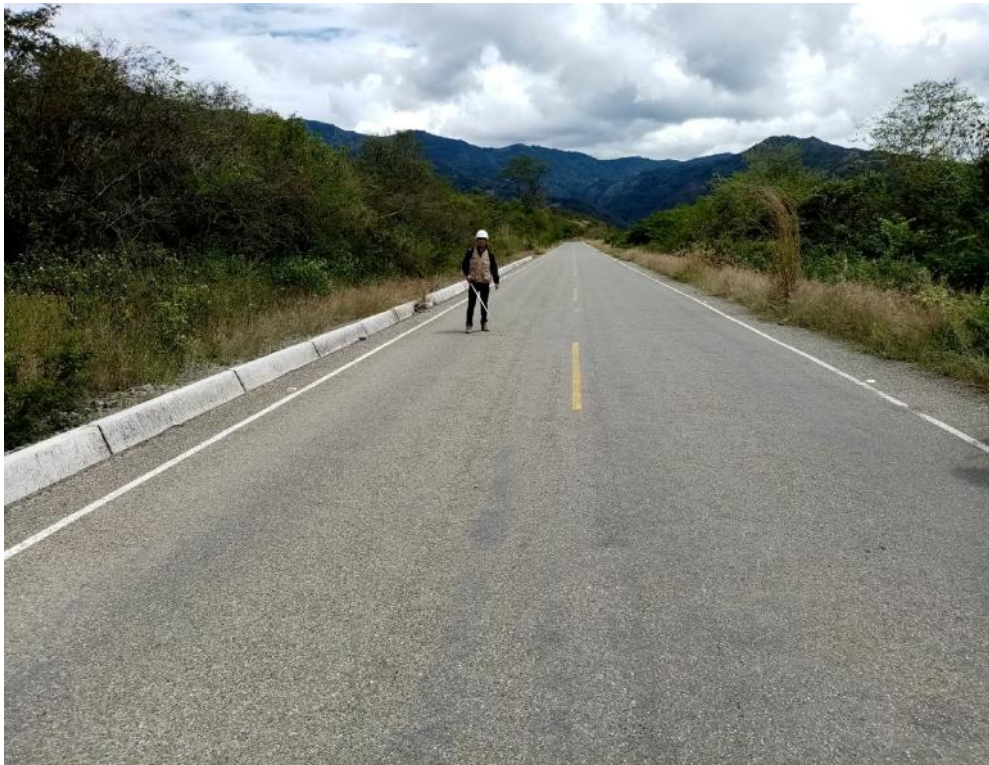
Fotografía 06. Peladura por intemperismo y desprendimiento de agregados.
