# UNIVERSIDAD NACIONAL DE CAJAMARCA

**TESIS:**

**EVALUACIÓN DE LA CAPA DE RODADURA DE LA CARRETERA CA-688  
TRAMO: CRUCE SAN FELIPE – MAMACA, DISTRITO DE SAN FELIPE,  
PROVINCIA DE JAÉN, REGIÓN CAJAMARCA.**

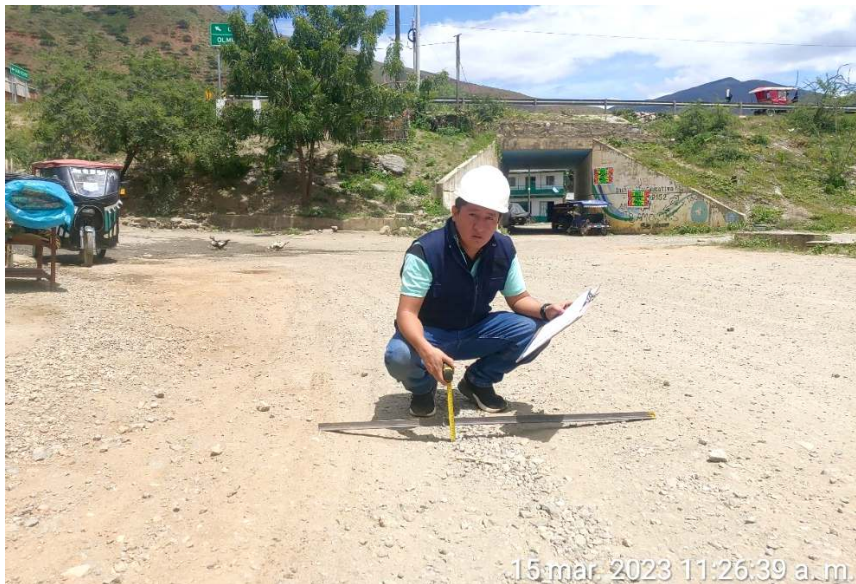
**Figura 22** .- Erosión de gravedad 2, ubicada en la sección KM (0+000-0+500)

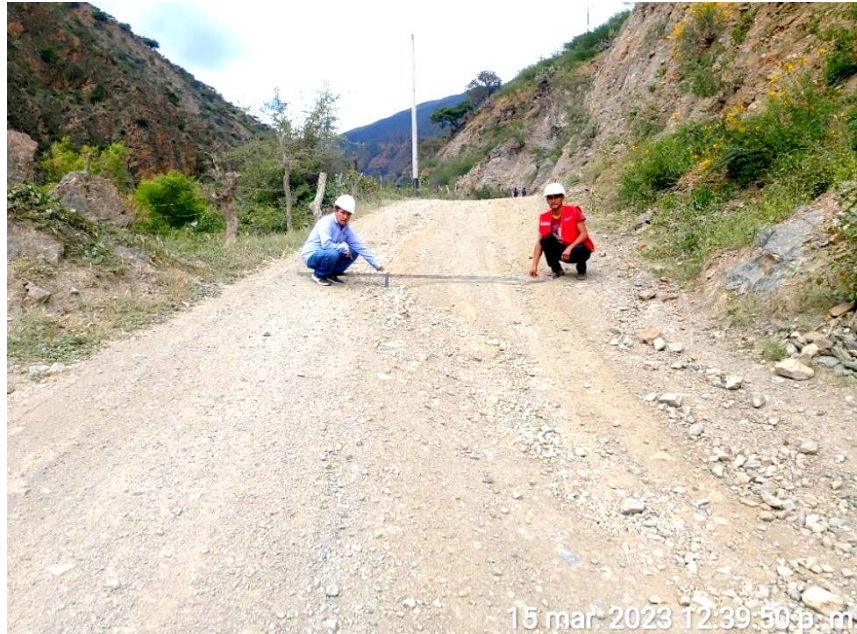
**Figura 23 .-** Erosión de gravedad 2, ubicada en la sección KM (1+000-1+500)

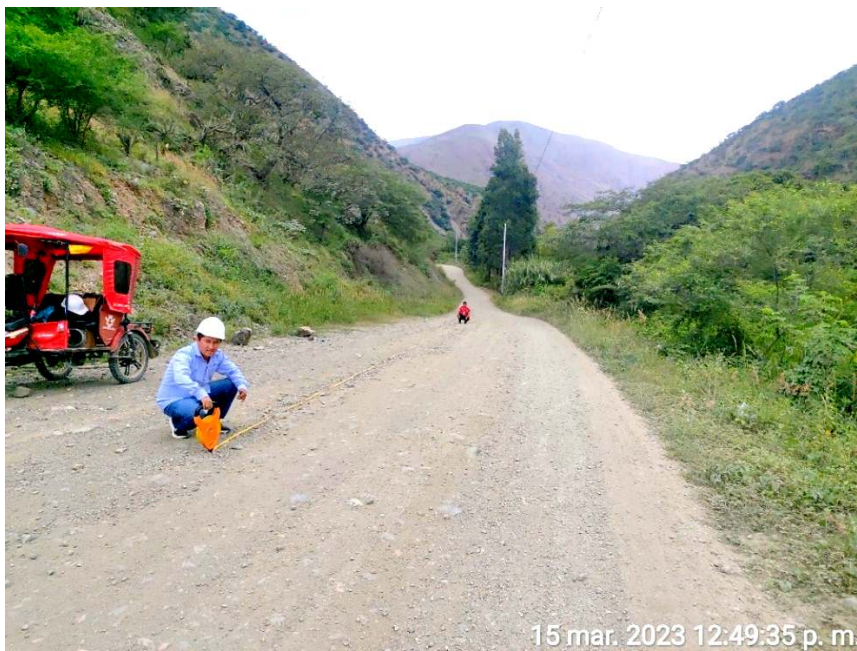
**Figura 24 .-** Medición de Erosión de gravedad 2, ubicada en la sección KM (1+000-1+500)

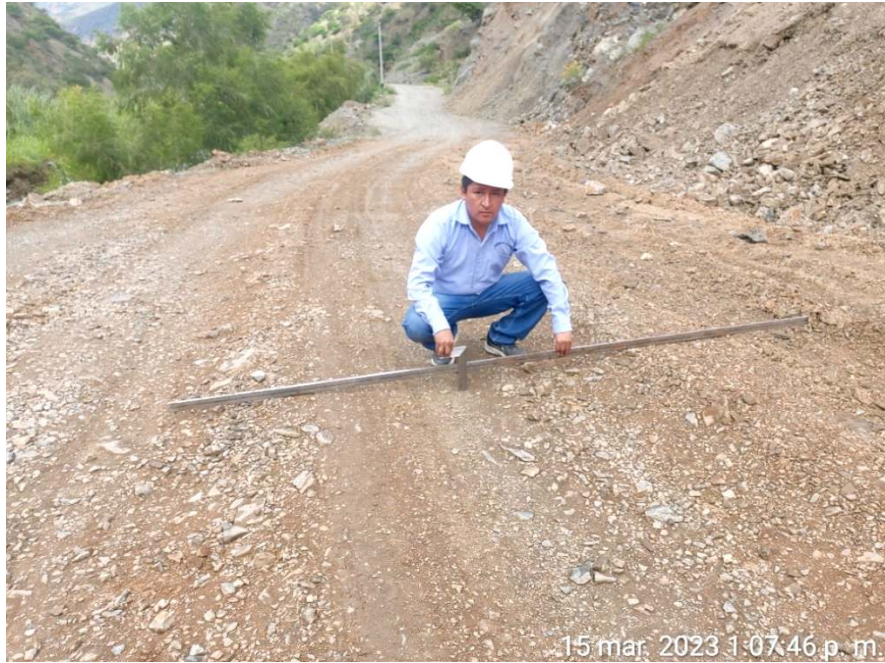
**Figura 25**

Deformación de gravedad 2, ubicada en la sección KM (0+500-1+000)

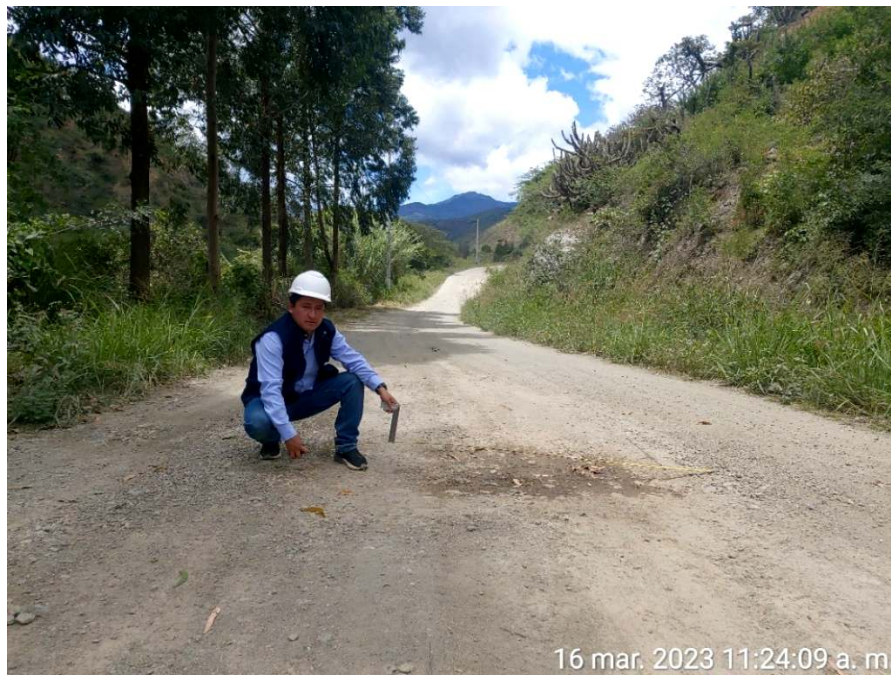
**Figura 26 .-** Baches de gravedad 2, ubicada en la sección KM (2+000-2+500)

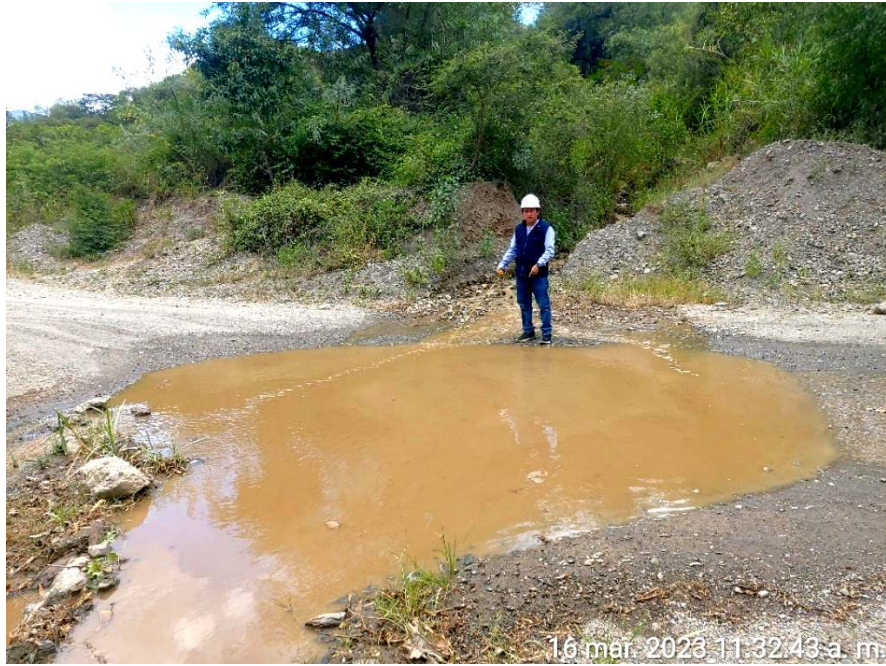
**Figura 27 .-** Cruce de agua, ubicada en la sección KM (2+500-3+000)

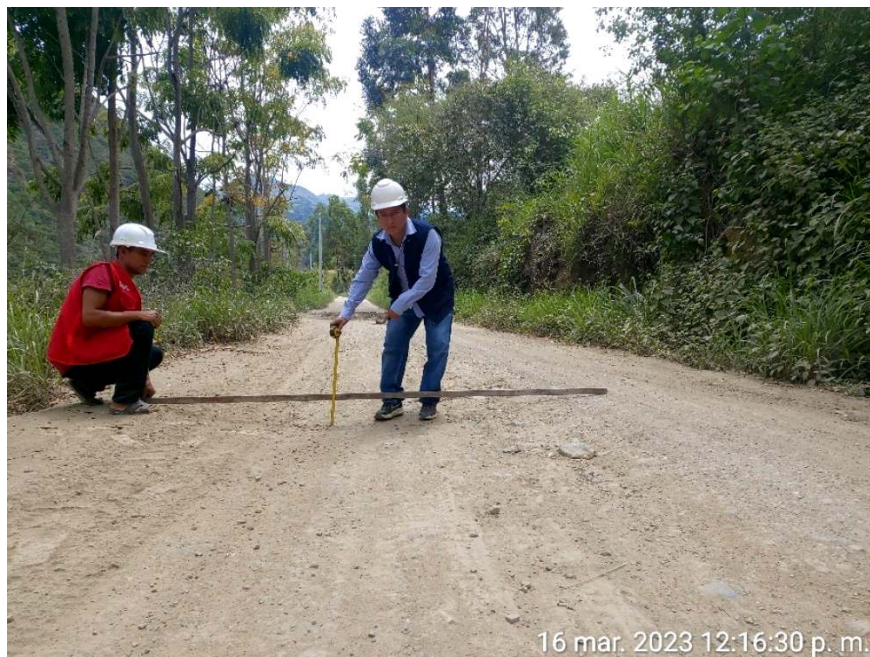
**Figura 28 .-** Deformación de gravedad 2, ubicada en la sección KM (2+500-3+000)

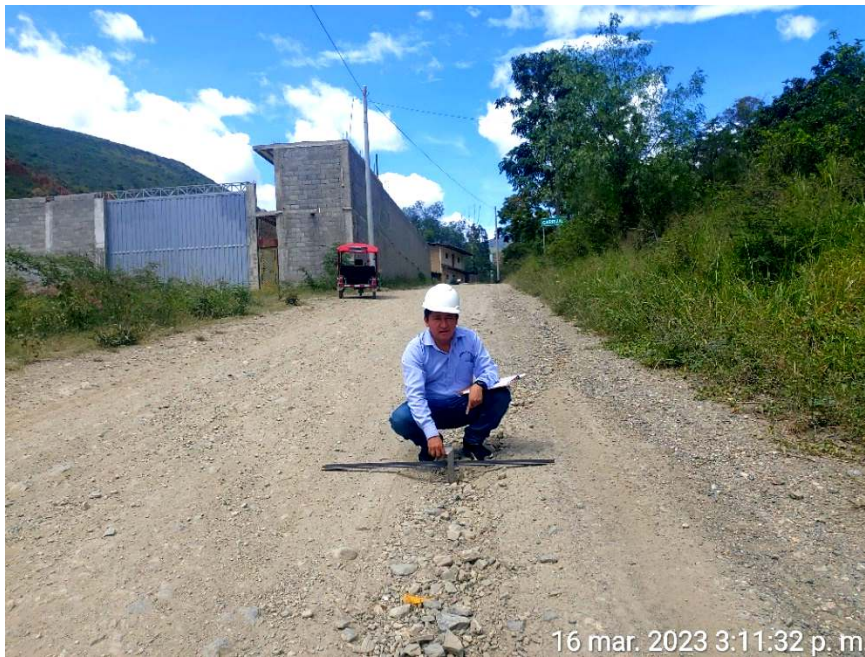
**Figura 30 .-** Erosión de gravedad 2, ubicada en la sección KM (3+000-3+500)

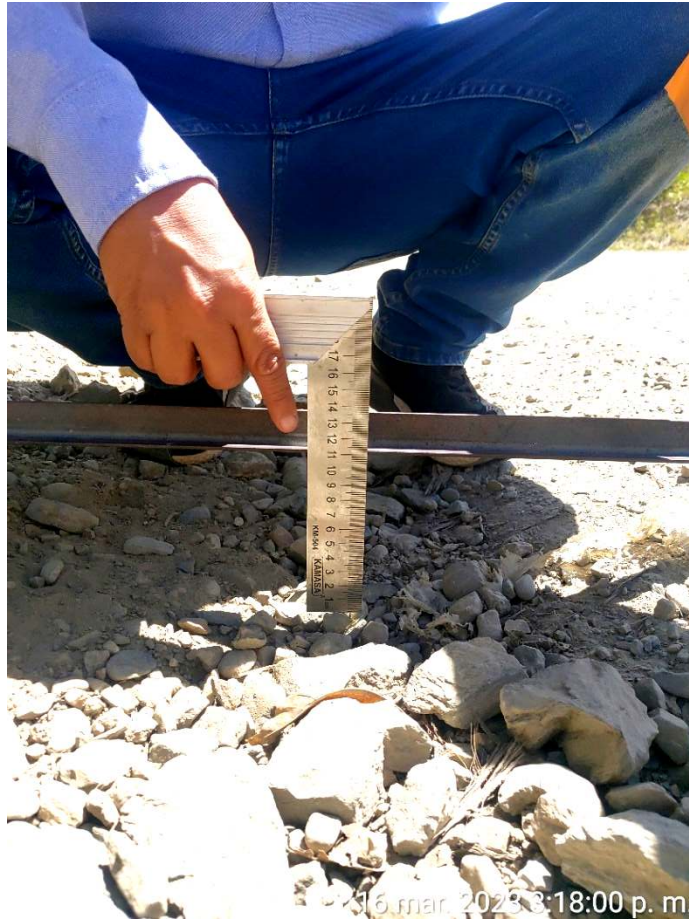
**Figura 31** .- Erosión de gravedad 3, ubicada en la sección KM (3+000-3+500)

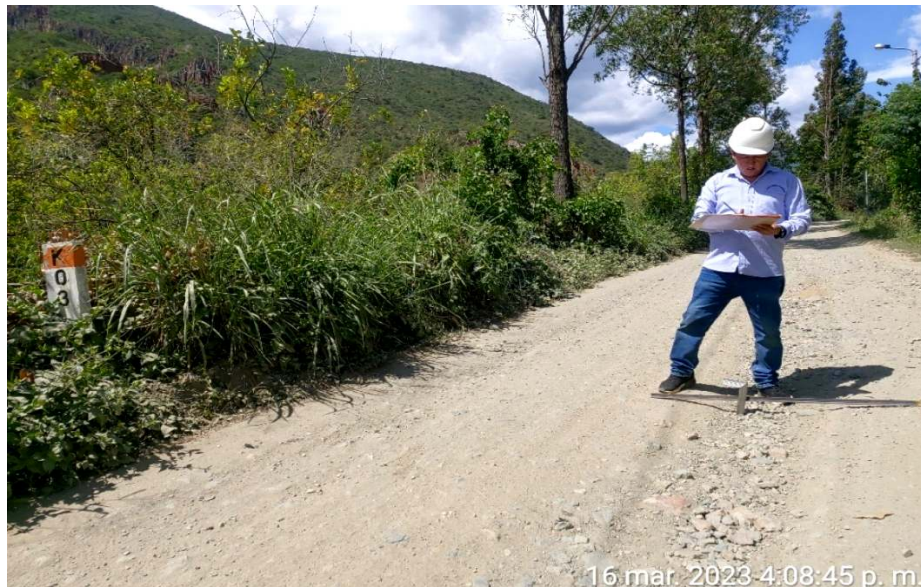
**Figura 32** .- Erosión de gravedad 3, ubicada en la sección KM (3+000-3+500)

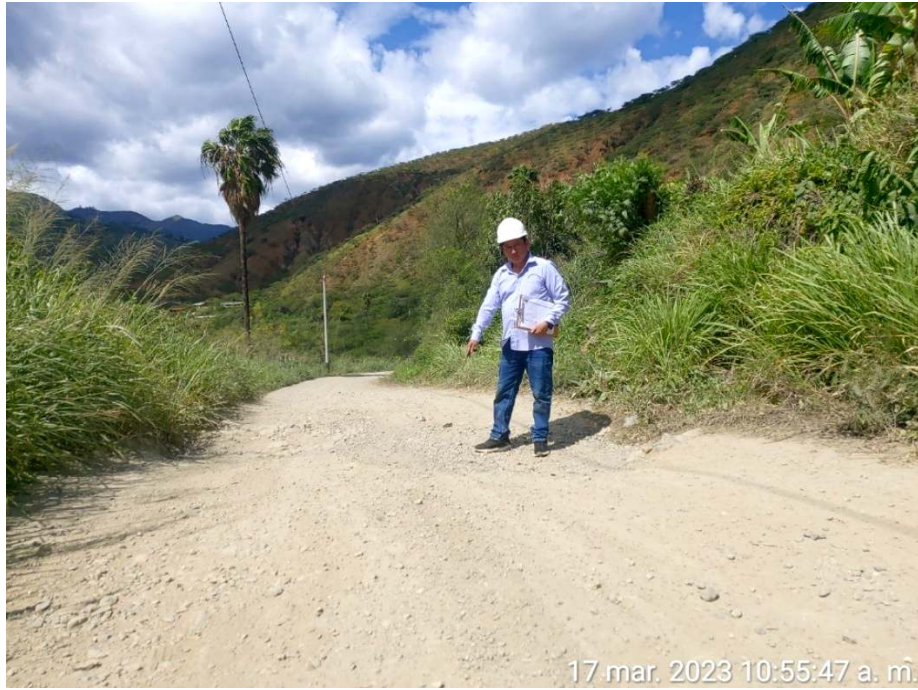
**Figura 33 .-** Baches de gravedad 3, ubicada en la sección KM (3+500-4+000)

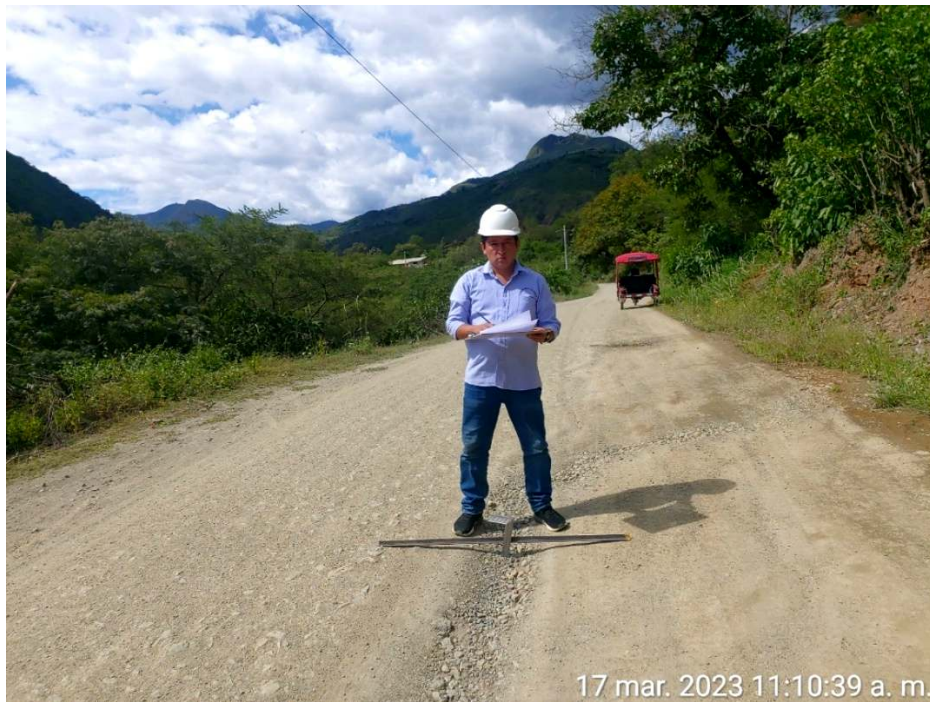
**Figura 34 .-** Erosión de gravedad 2, ubicada en la sección KM (4+000-4+500)

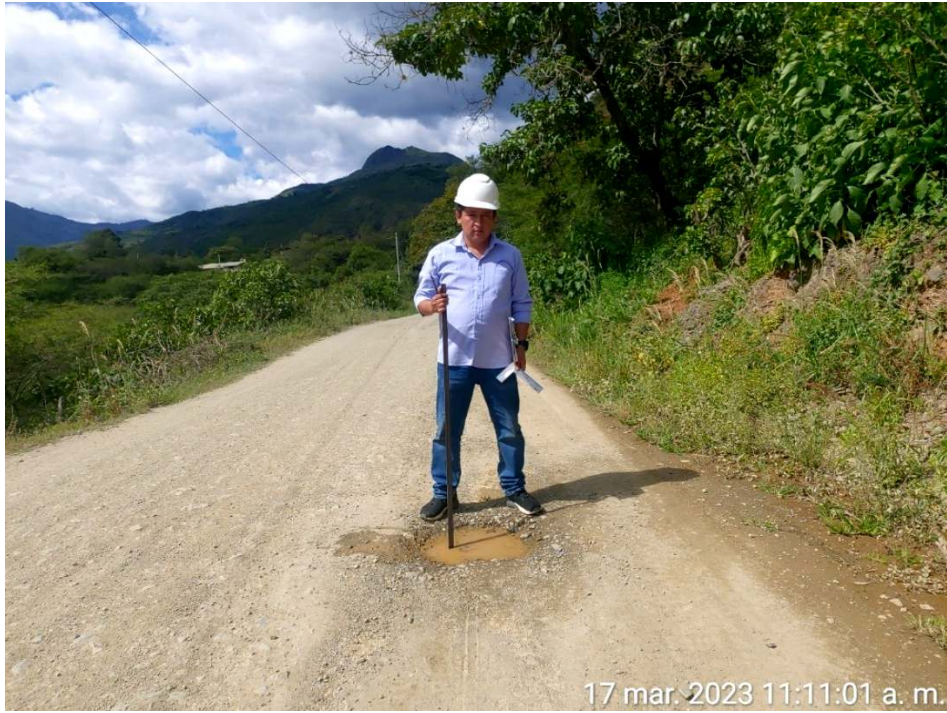
**Figura 35 .-** Baches de gravedad 1, ubicada en la sección KM (4+000-4+500)

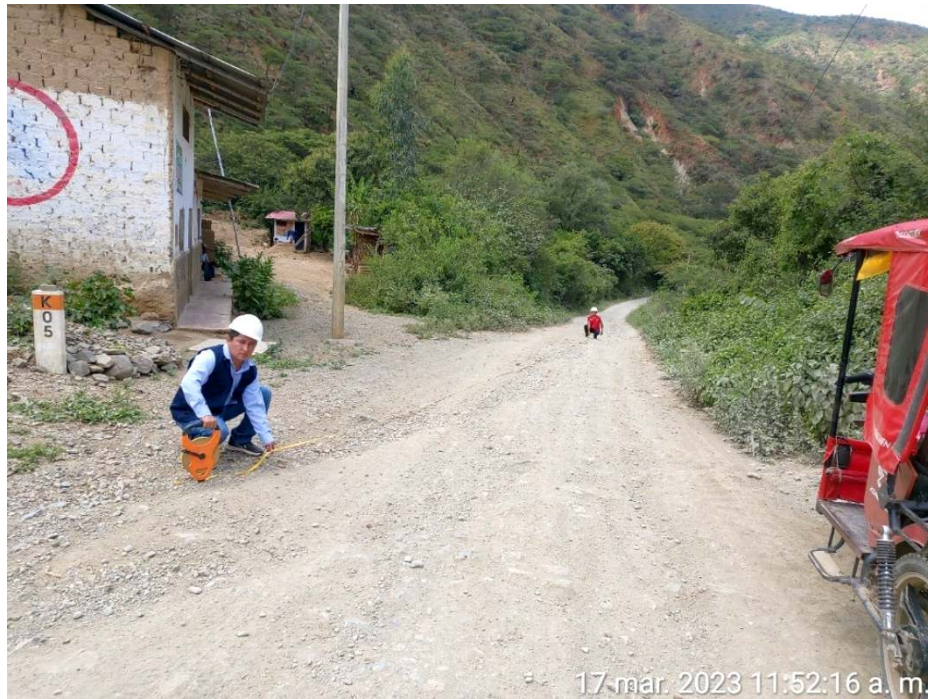
**Figura 36 .-** Medición de la Erosión de gravedad 2, ubicada en la sección KM (4+500-5+000)

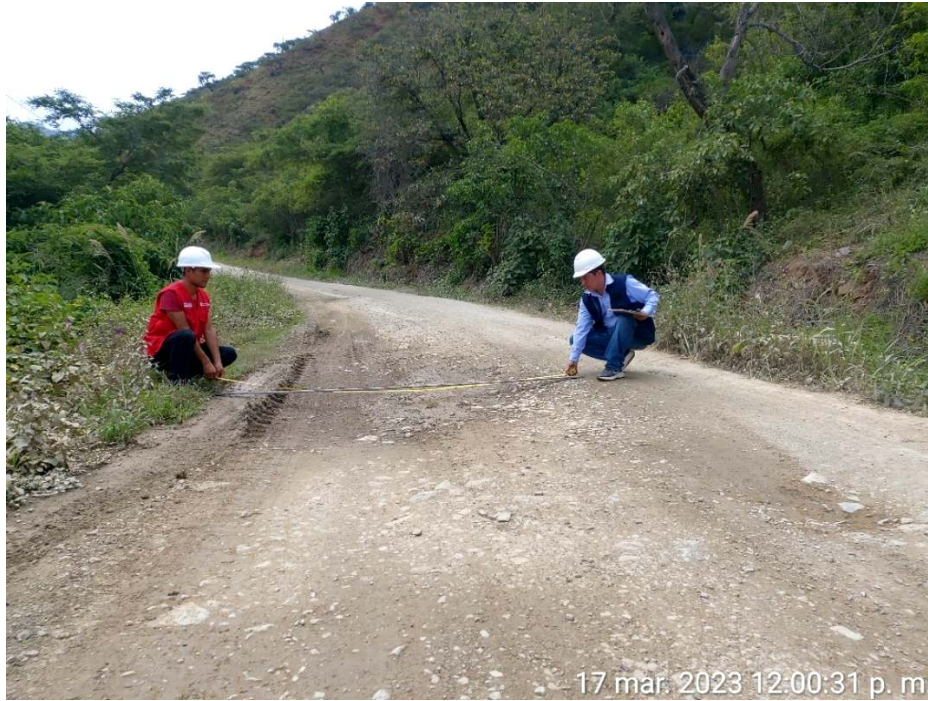
**Figura 37** .-Baches de gravedad 2, ubicada en la sección KM (4+500-5+000)

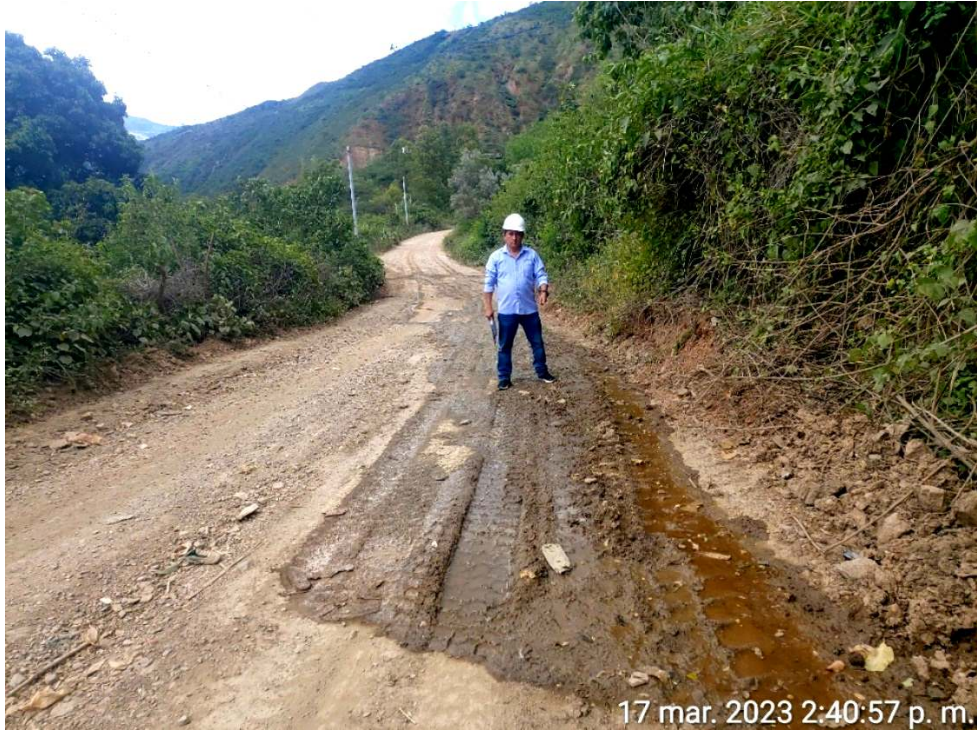
**Figura 39 .-** Lodazal, ubicada en la sección KM (5+000-5+500)

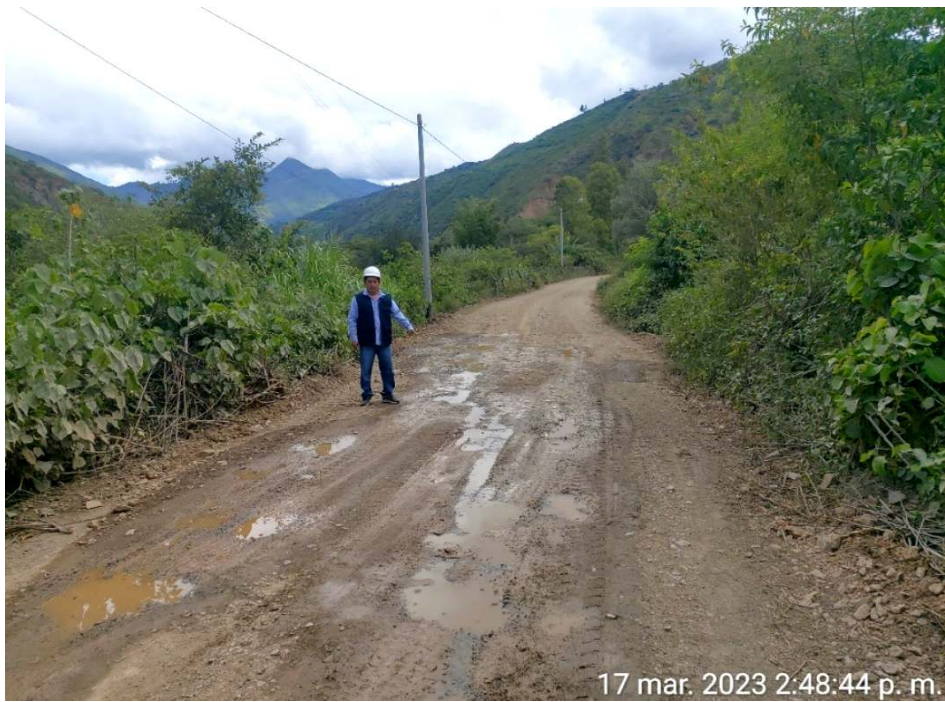
**Figura 40 .-** Baches de gravedad 2, ubicada en la sección KM (5+000-5+500)

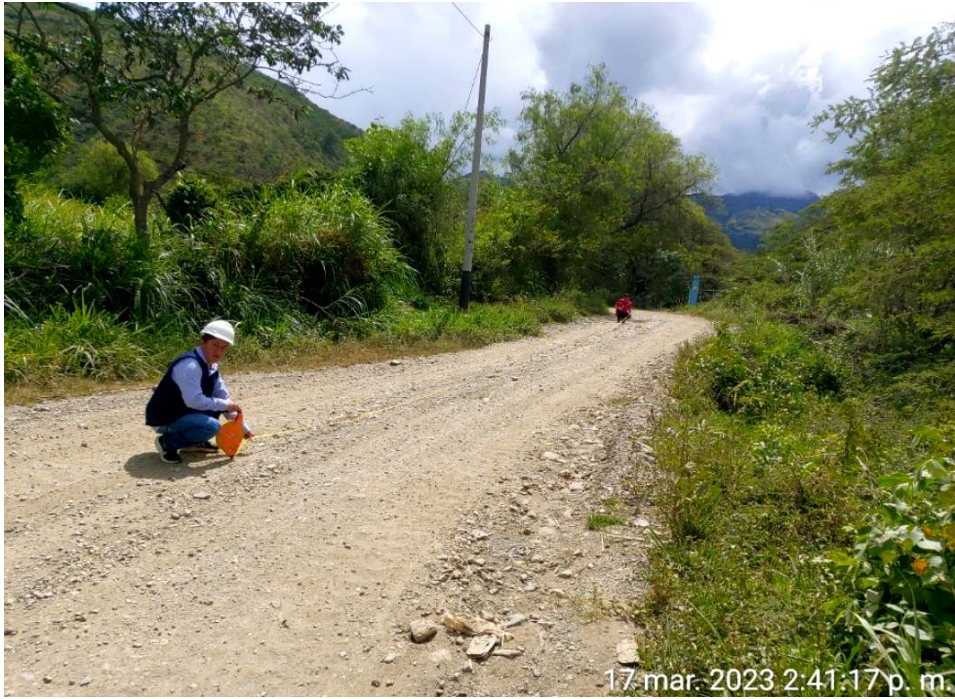
**Figura 41** .- Erosión de gravedad 2, ubicada en la sección KM (5+500-6+000)

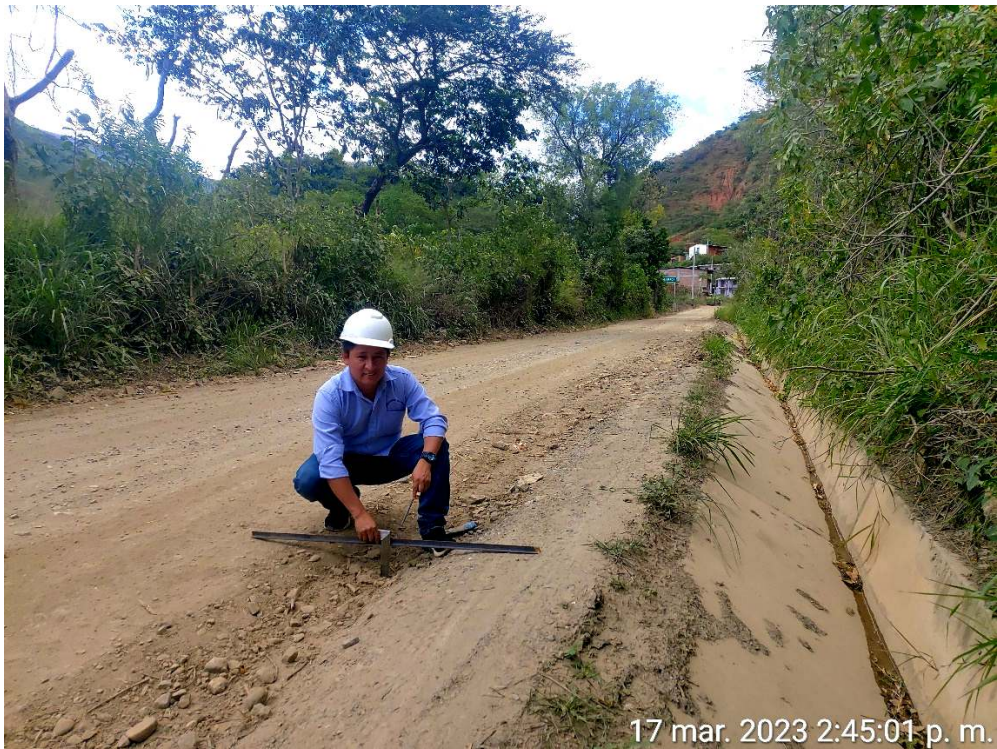
**Figura 42** .- Erosión de gravedad 3, ubicada en la sección KM (5+500-6+000)
