# UNIVERSIDAD NACIONAL DE CAJAMARCA

**“EVALUACIÓN DEL ESTADO ACTUAL DEL PAVIMENTO RÍGIDO MEDIANTE  
EL MÉTODO PCI EN LA CALLE ZARUMILLA DE LA CIUDAD DE  
JAÉN- CAJAMARCA”**

**Bach. FRANKLIN REGALADO CARRIÓN**

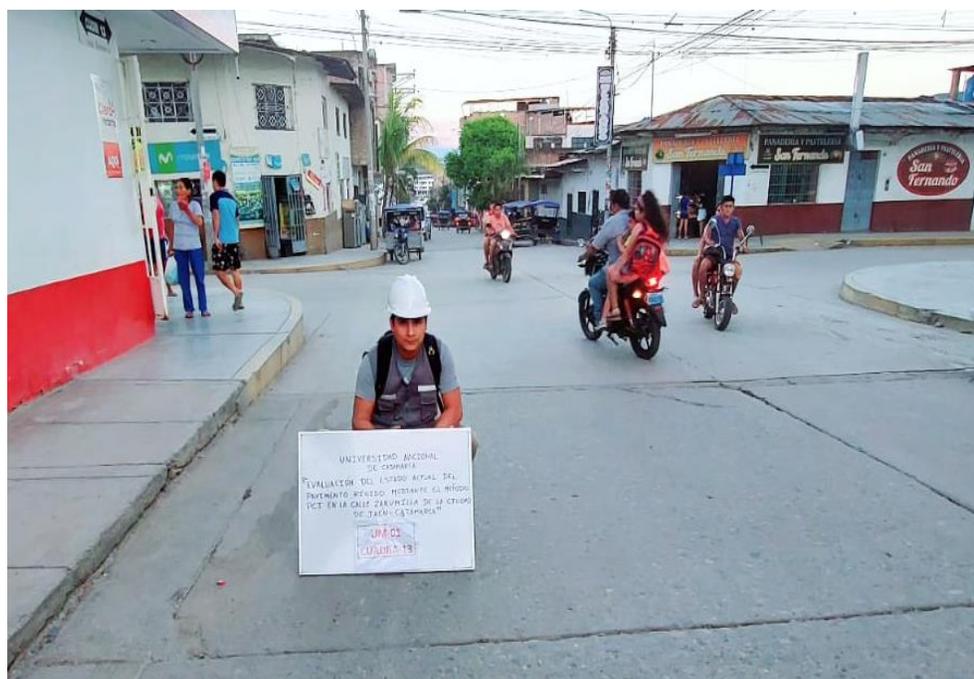
**Figura 101** Inspección de las fallas en la unidad de muestreo 01 de la cuadra N° 13 entre la progresiva 0+006.05 – 0+009.10.

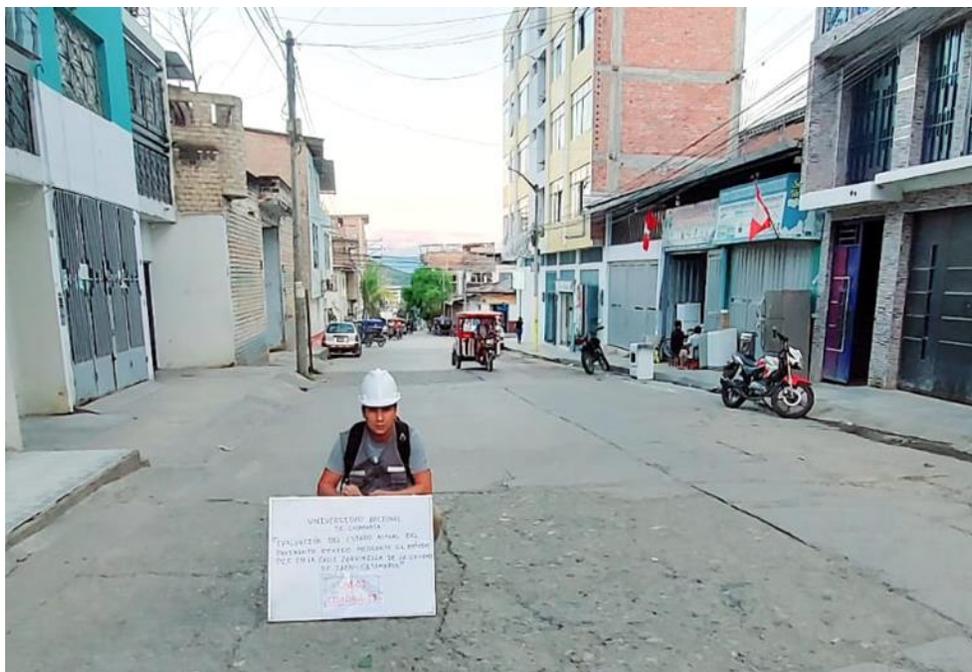
**Figura 102** *Inspección de las fallas en la unidad de muestreo 01 de la cuadra N° 13 entre la progresiva 0+023.10 – 0+028.80.*

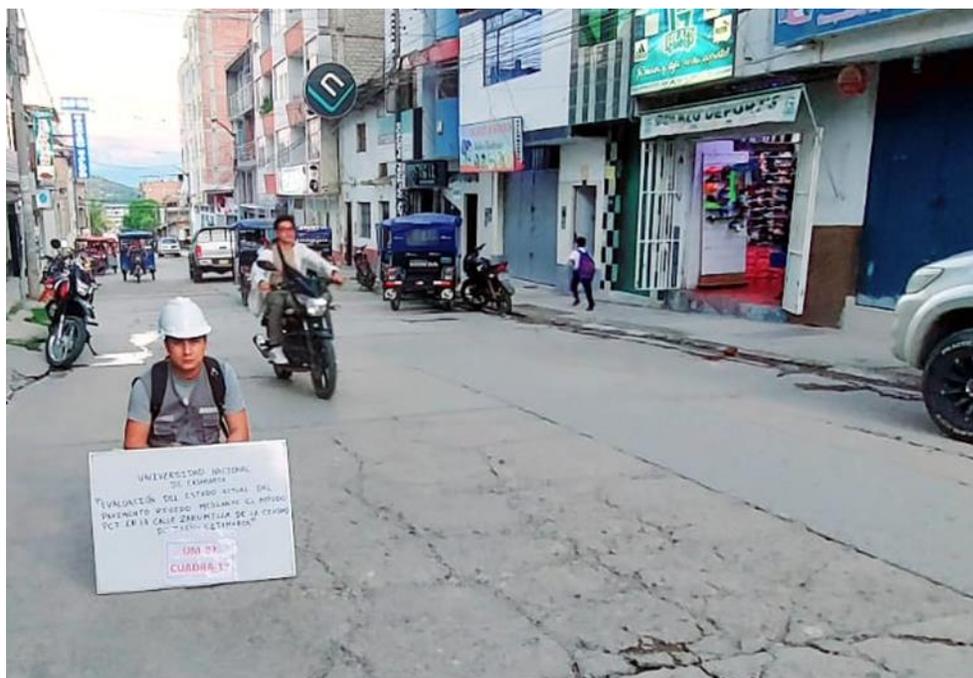
**Figura 103** *Inspección de las fallas en la unidad de muestreo 02 de la cuadra N° 13 entre la progresiva 0+077.85 – 0+083.05*

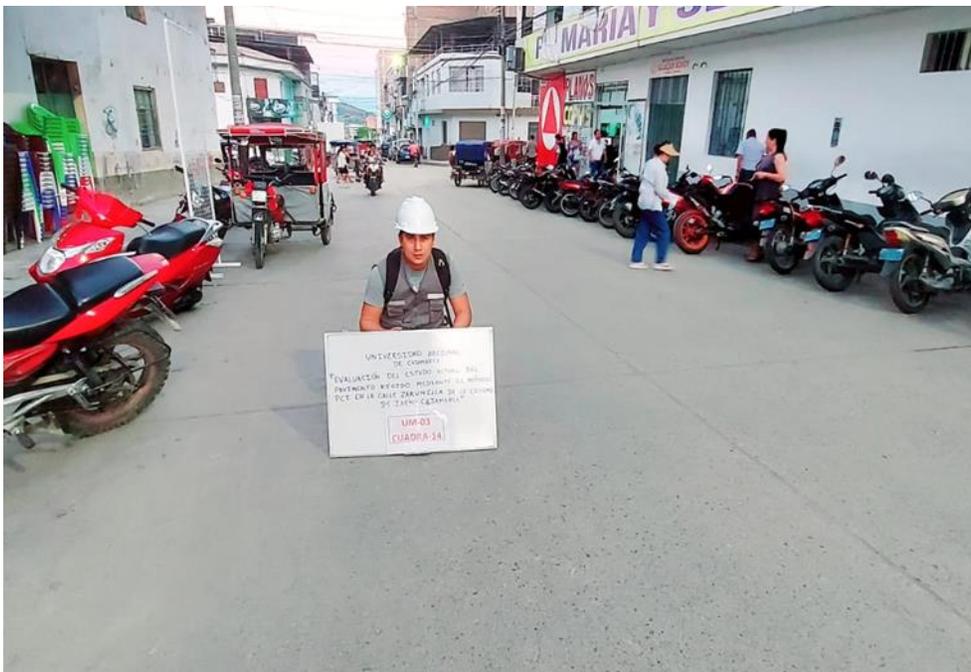
**Figura 104** Inspección de la falla en la unidad de muestreo 03 de la cuadra N° 14 entre la progresiva 0+020.25 – 0+023.80.

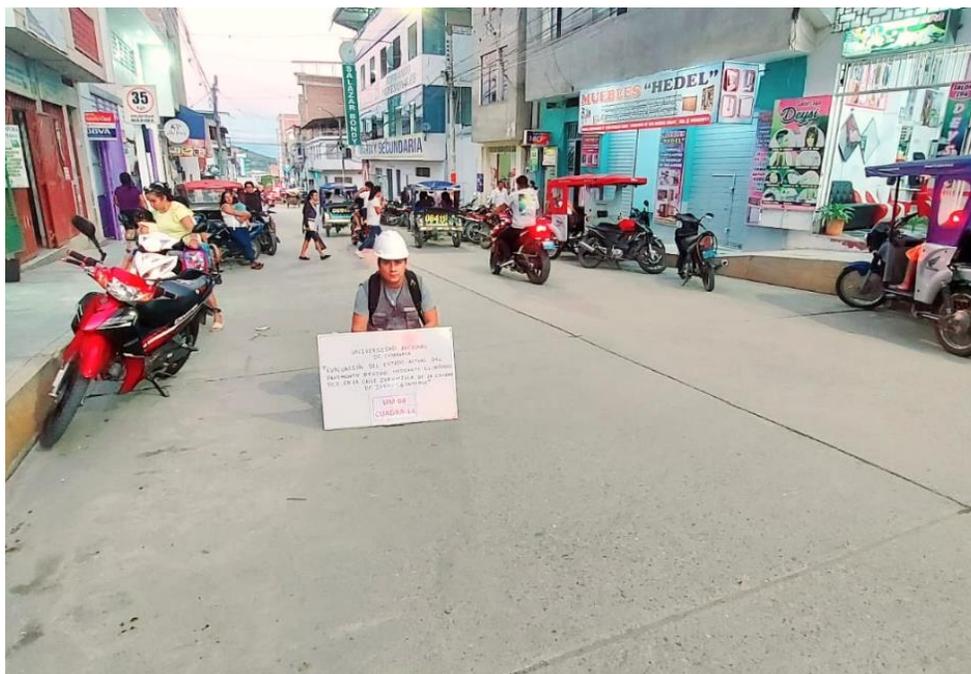
**Figura 105** Inspección de la falla en la unidad de muestreo 04 de la cuadra N° 14 entre la progresiva 0+037.65 – 0+041.10.

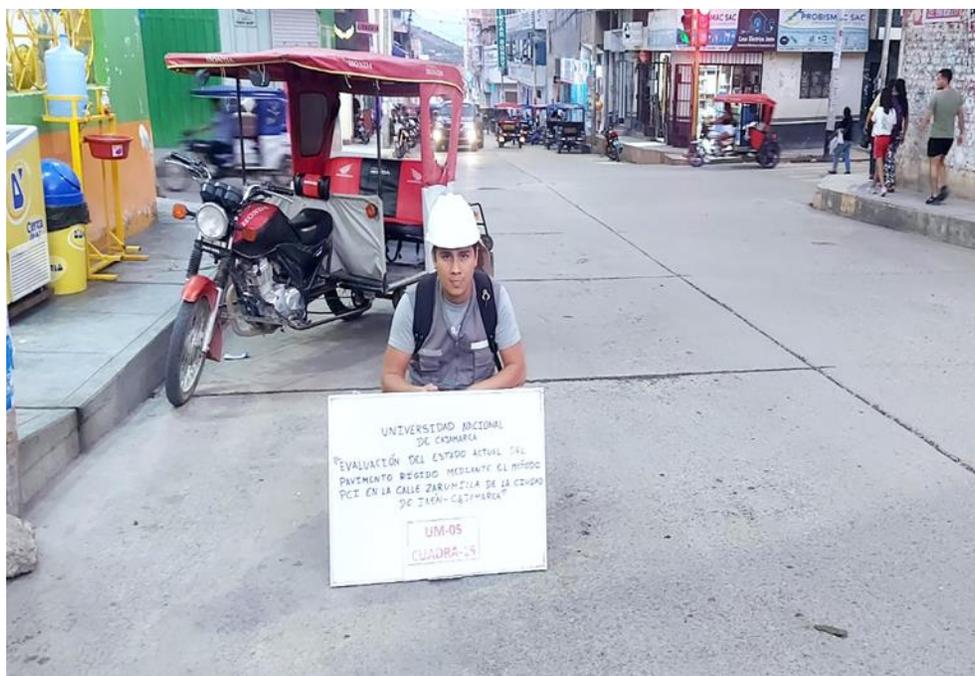
**Figura 106** Inspección de las fallas en la unidad de muestreo 05 de la cuadra N° 15 entre la progresiva 0+000 – 0+003.60.

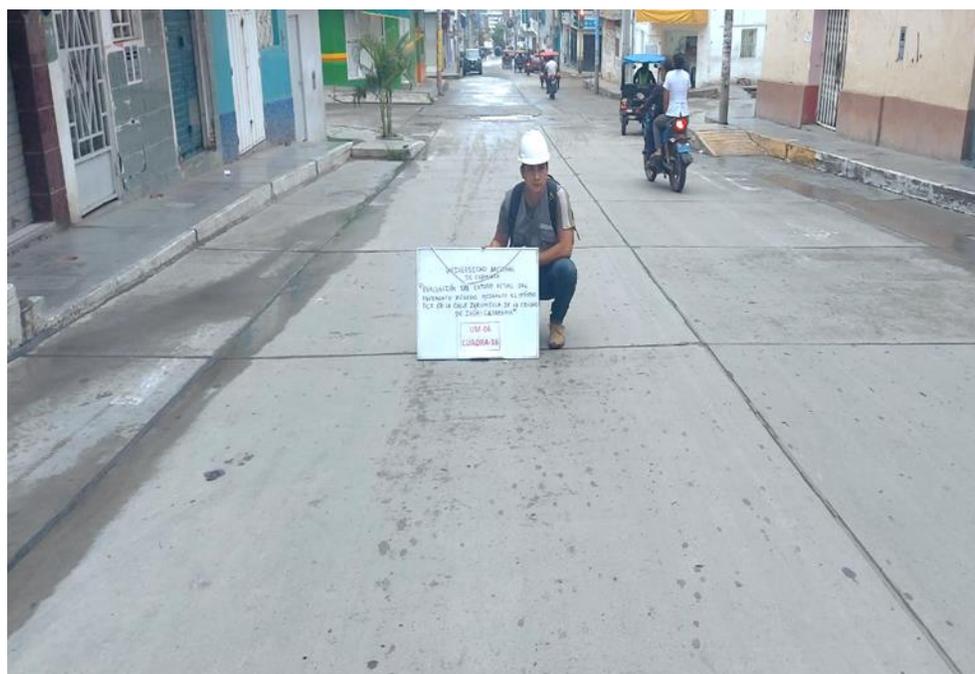
**Figura 107** Inspección de la falla en la unidad de muestreo 06 de la cuadra N° 16 entre la progresiva 0+016.00 – 0+019.20.

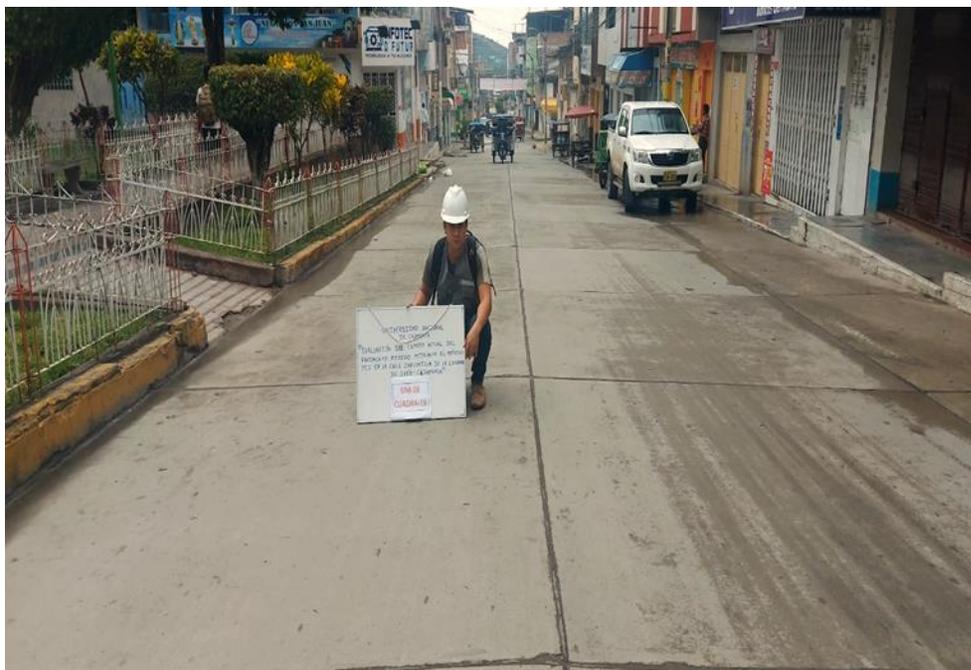
**Figura 108** Inspección de las fallas en la unidad de muestreo 07 de la cuadra N° 16 entre la progresiva 0+035.20 – 0+038.40

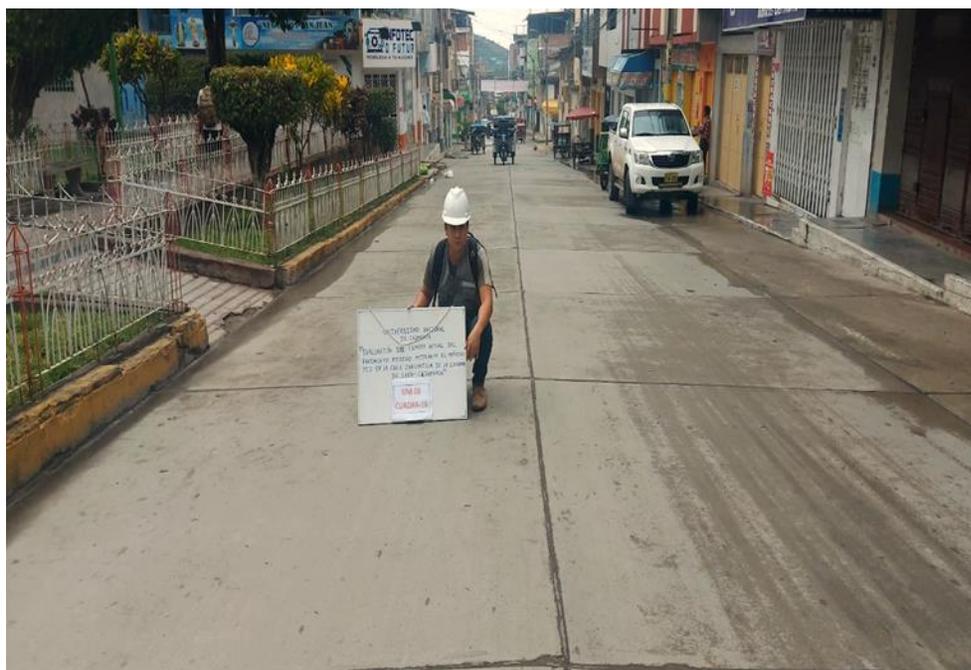
**Figura 109** Inspección de la falla en la unidad de muestreo 08 de la cuadra N° 16 entre la progresiva 0+070.40 – 0+073.60

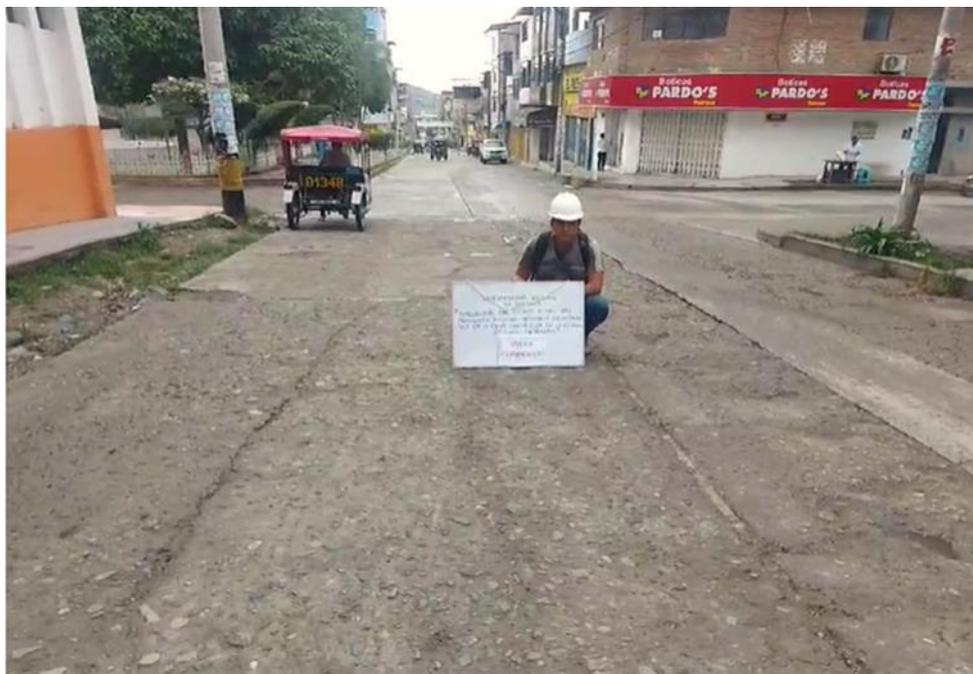
**Figura 110** Inspección de las fallas en la unidad de muestreo 09 de la cuadra N° 17 entre la progresiva 0+008.35 – 0+013.60.

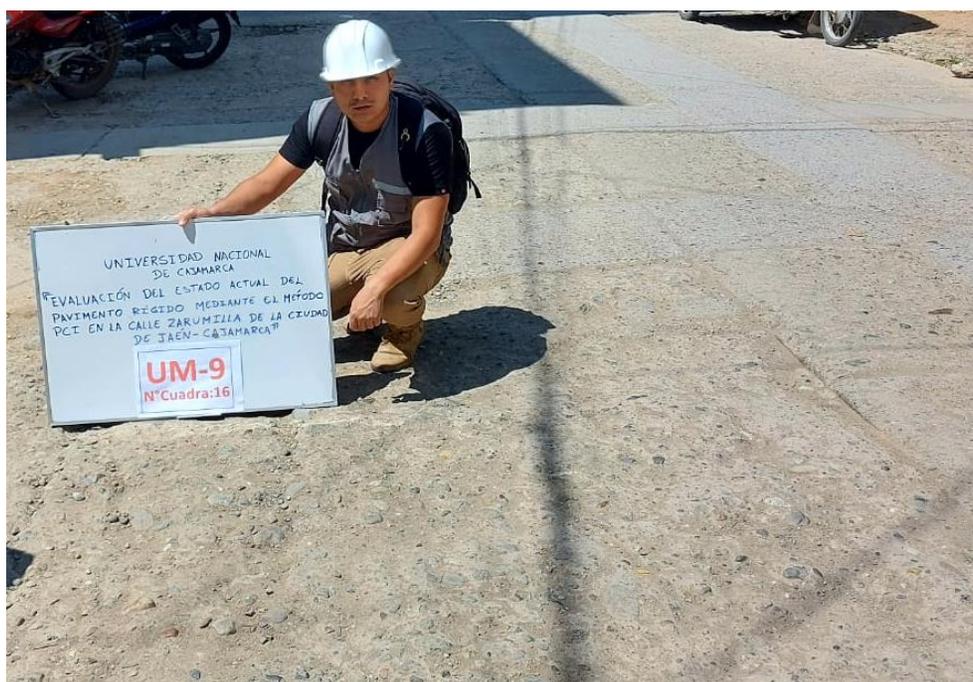
**Figura 111** Inspección de las fallas en la unidad de muestreo 09 de la cuadra N° 17 entre la progresiva 0+033.95 – 0+039.05.

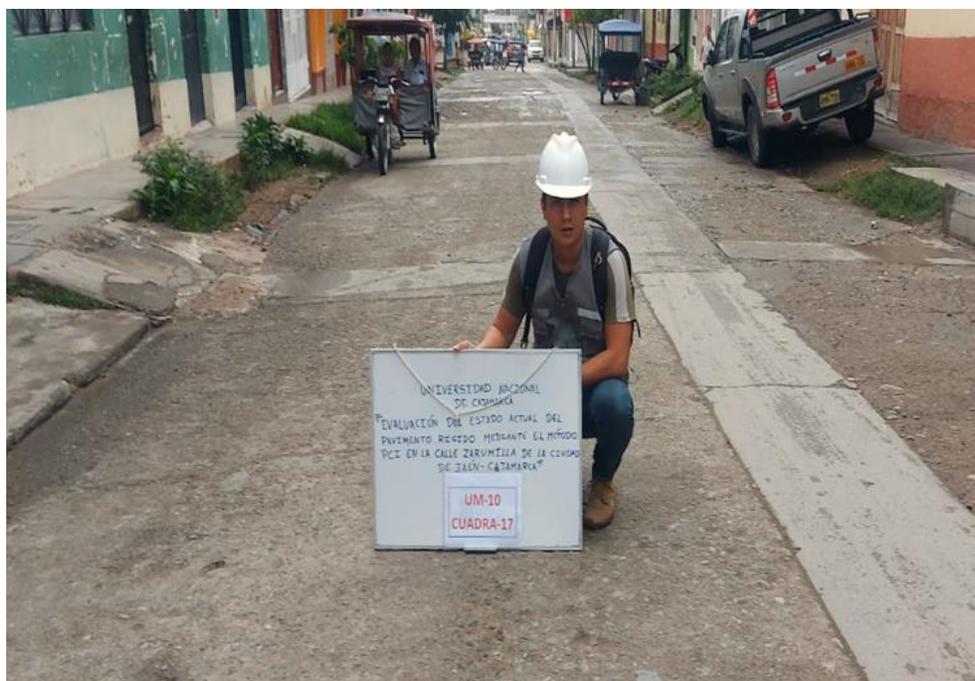
**Figura 112** Inspección de las fallas en la unidad de muestreo 10 de la cuadra N° 17 entre la progresiva 0+074.60 – 0+079.70

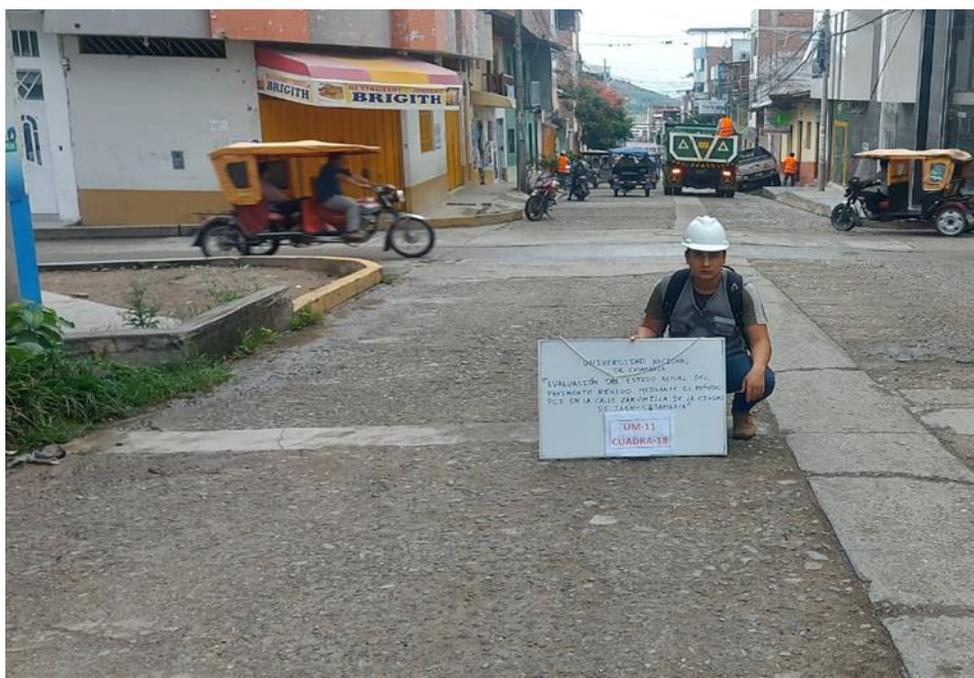
**Figura 113** Inspección de las fallas en la unidad de muestreo 11 de la cuadra N° 18 entre la progresiva 0+014.50 – 0+019.70

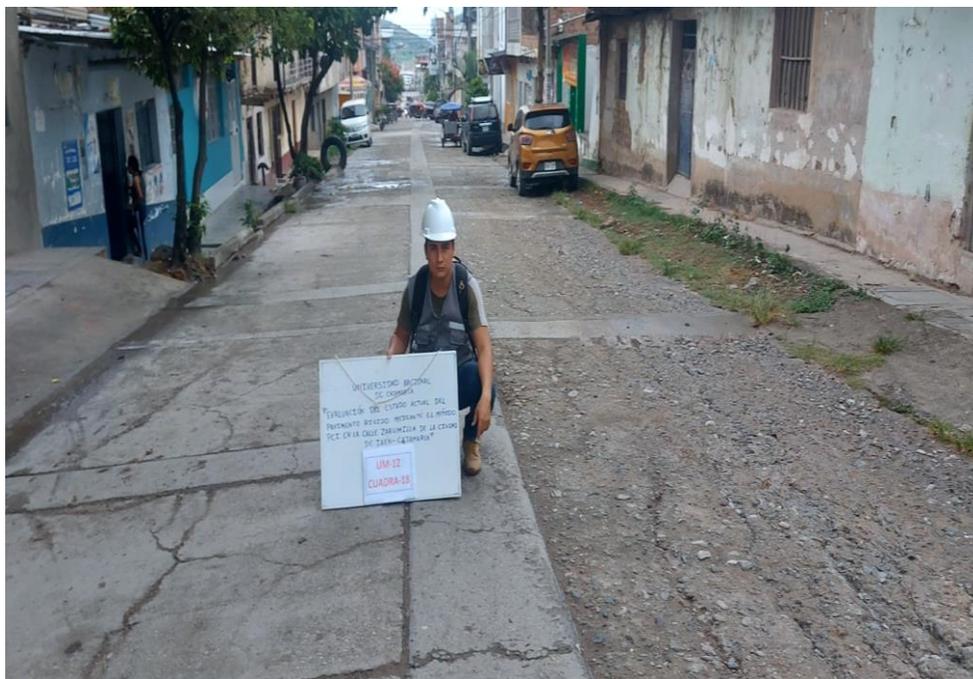
**Figura 114** *Inspección de las fallas losa dividida de severidad alta en la unidad de muestreo 12 de la cuadra N° 18 entre la progresiva 0+053.55 – 0+058.75*

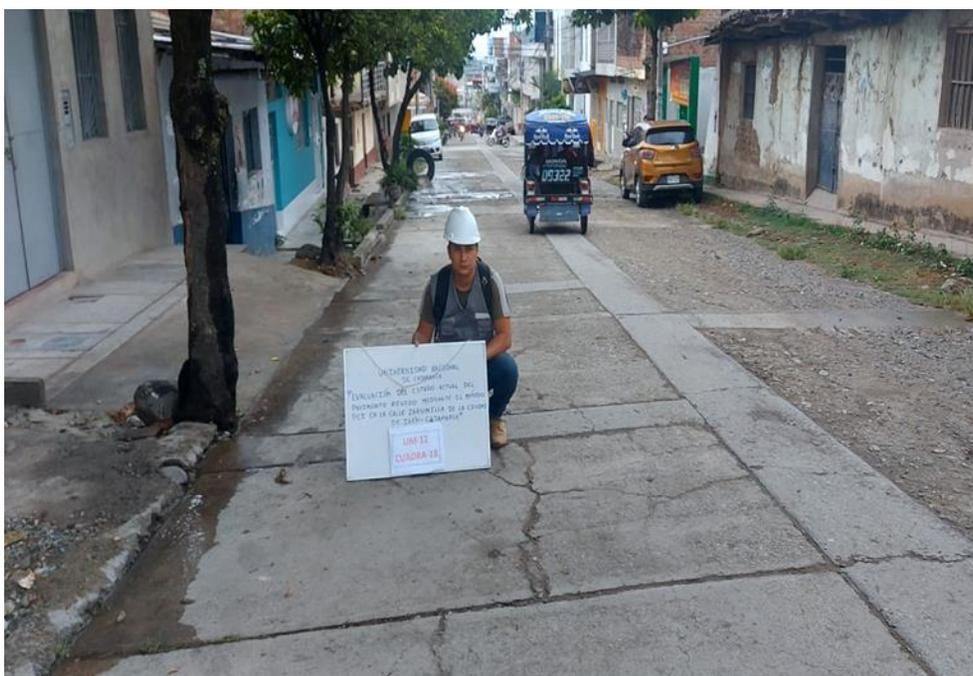
**Figura 115** *Inspección de la falla losa dividida de severidad alta en la unidad de muestreo 12 de la cuadra N° 18 entre la progresiva 0+053.55 – 0+058.75*
