UNIVERSIDAD NACIONAL DE CAJAMARCA

**ANÁLISIS DE LA VULNERABILIDAD ANTE SISMO DE LAS VIVIENDAS DE LA
ZONA DE BELLA UNIÓN DE LA CIUDAD DE CAJAMARCA USANDO EL
MÉTODO INDECI**

AUTOR:

Cajamarca, julio del 2024

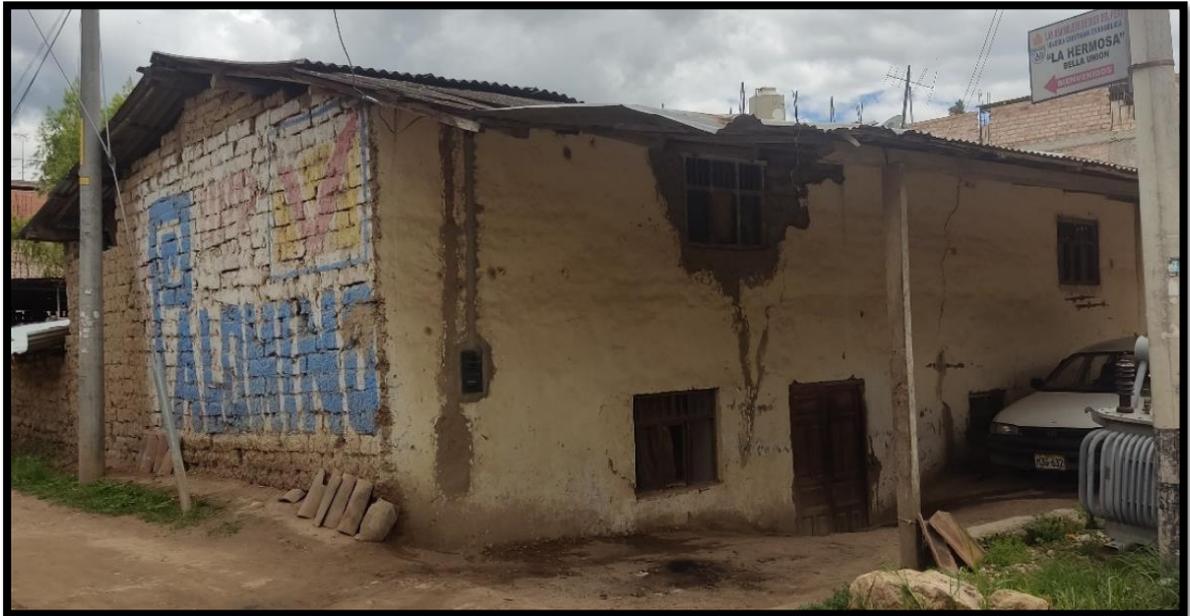
Figura 16: Fachada vivienda N° 3

La cimentación presenta humedad moderada que ha ido emergiendo levemente hacia los muros, los muros portantes presentan agrietamiento por lo que se encuentran estado de deterioro, además los elementos que conforman el techo han sufrido deformaciones ocasionando que la cobertura no se encuentre fija a ellos por lo tanto el techo también se encuentra deteriorado, las vigas de presentan deformación moderada, por lo que se encuentra en regular estado. A este estado de los elementos estructurales le corresponde un valor de 3.

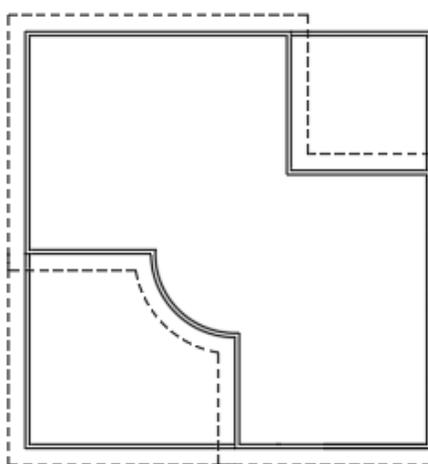
Figura 21: Croquis de la planta de la vivienda N°16.

La disposición de la estructura en el plano horizontal es compleja y no cuenta con juntas de dilatación sísmica que separe los macizos principales de la estructura, por lo que le corresponde un valor de 4.

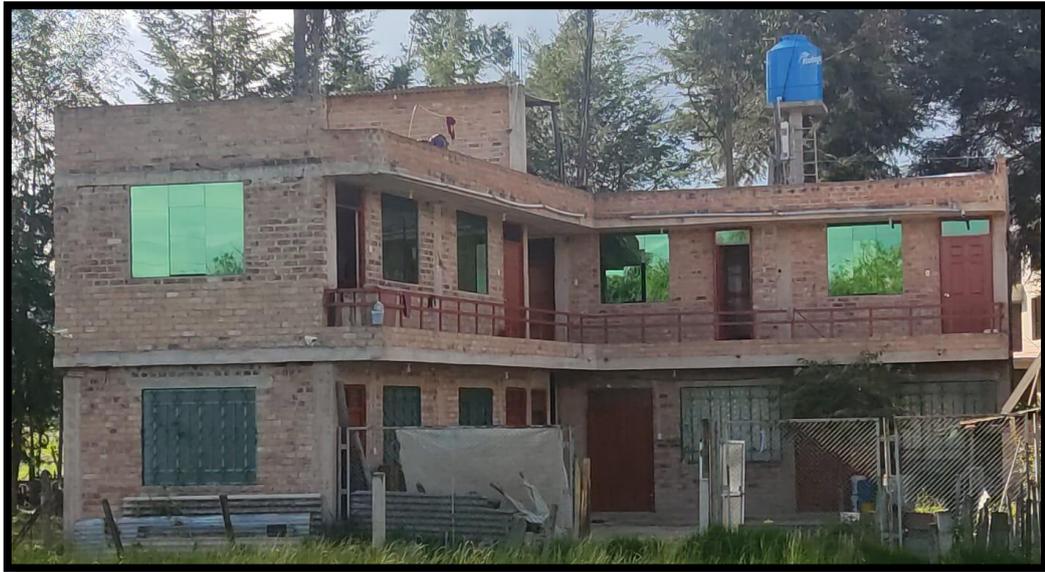
Figura 24: Fachada vivienda N° 21

La cimentación presenta humedad de forma considerable, la humedad ha emergido a los muros portantes, estos también presentan agrietamiento, las columnas presentan humedad mínima, pero se encuentran en buenas condiciones, vigas y techos se encuentran en buen estado, el valor que corresponde a este criterio es de 3.

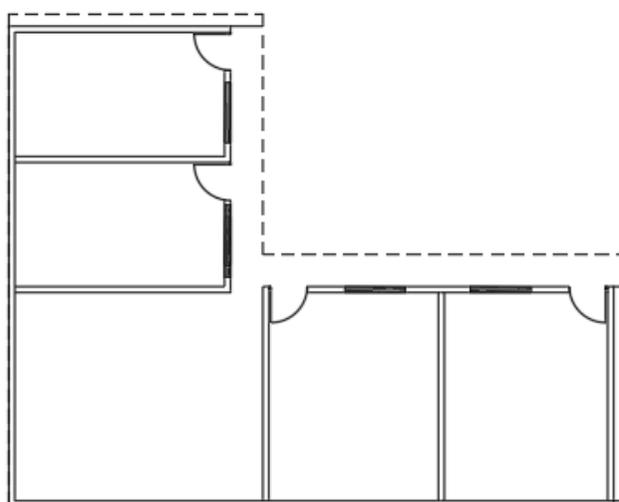
Figura 25: Croquis de la planta de la vivienda N° 21.

La disposición de la estructura en el plano horizontal es compleja (forma de L) y no cuenta con juntas de dilatación sísmica que separe los macizos principales de la estructura, por lo que le corresponde un valor de 4.

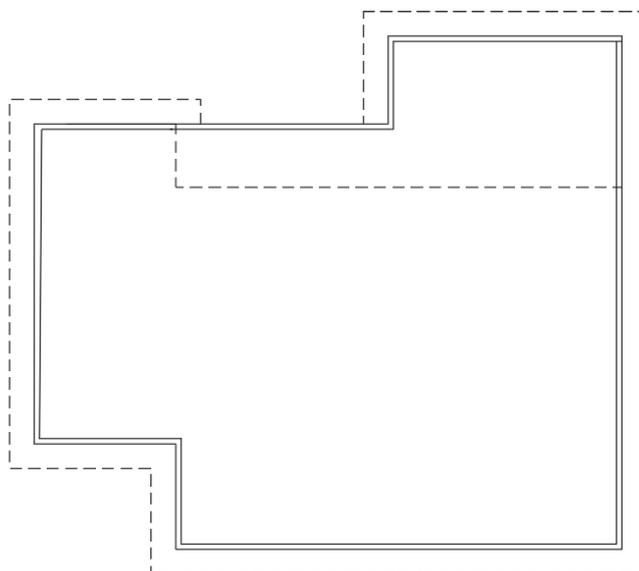
Figura 33: Croquis de la planta de la vivienda N° 60.

La disposición de la estructura en el plano horizontal es compleja (forma de U) y no cuenta con juntas de dilatación sísmica que separe los macizos principales de la estructura, por lo que le corresponde un valor de 4.

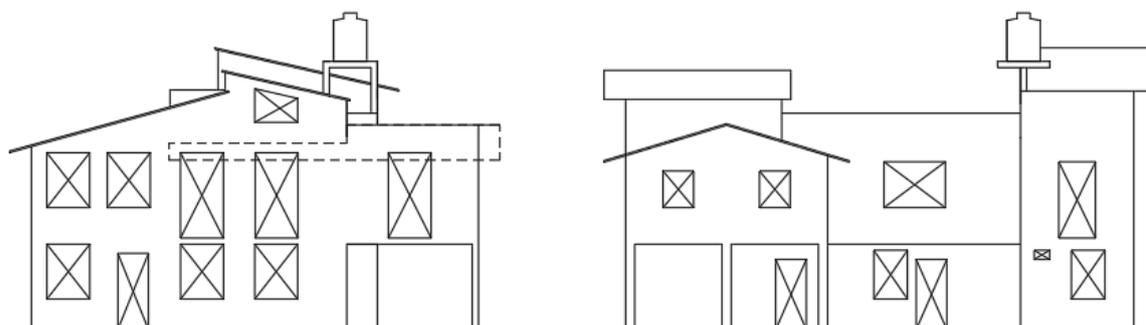
Figura 34: Croquis de las vistas laterales de la vivienda N° 60.

La planta de la edificación no se conserva en todos sus niveles y presenta cambios bruscos de rigidez en el primer nivel, por lo que le corresponde el valor de 4.

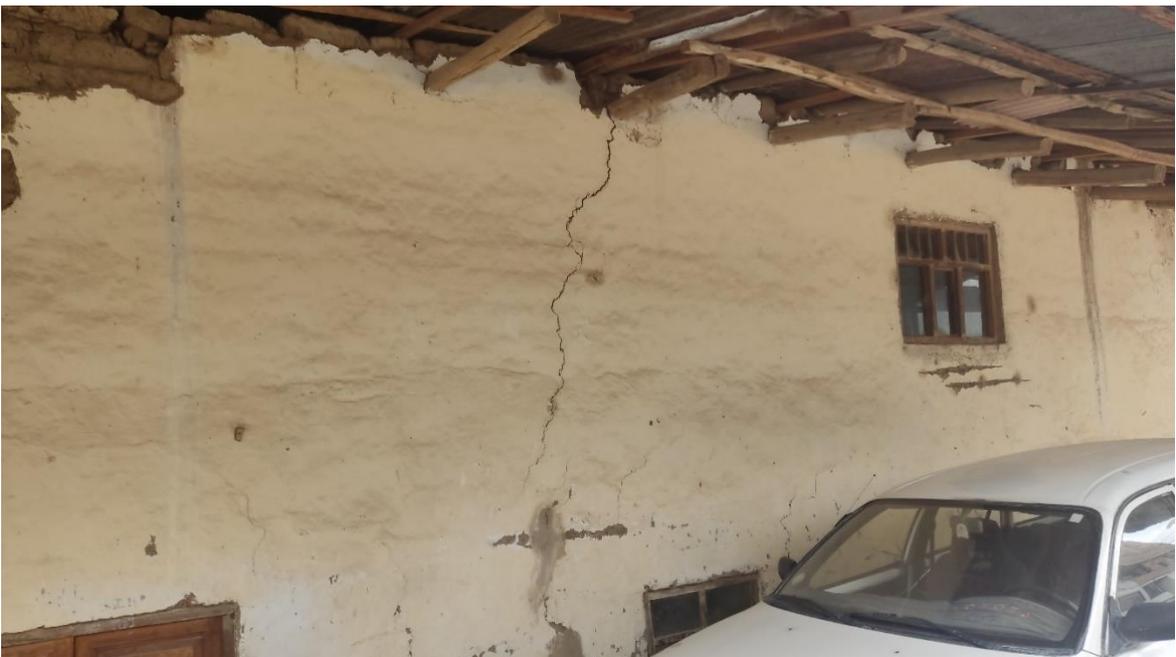
Grieta en muro del segundo nivel, vivienda N°3

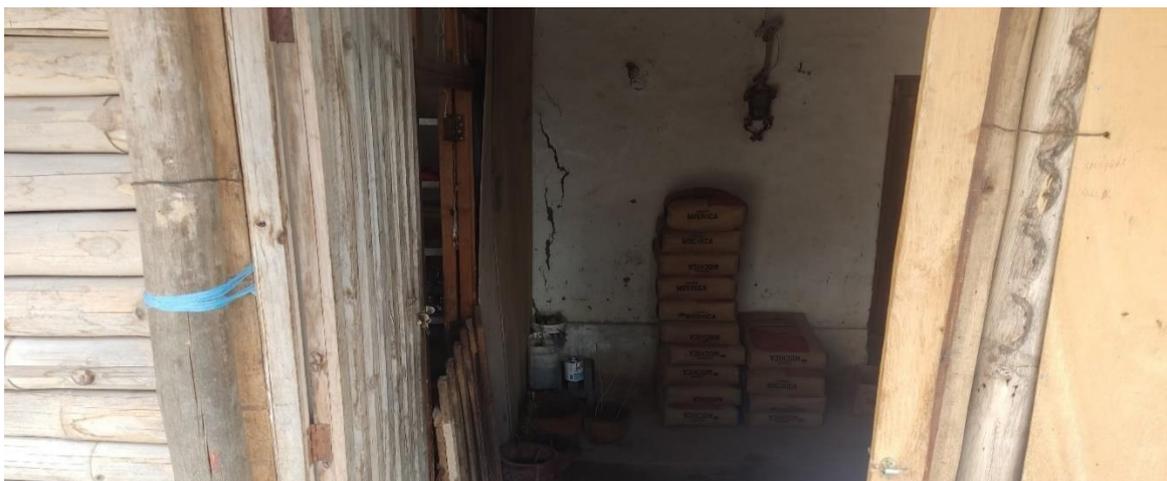
Grieta en muro del primer nivel, vivienda N°5

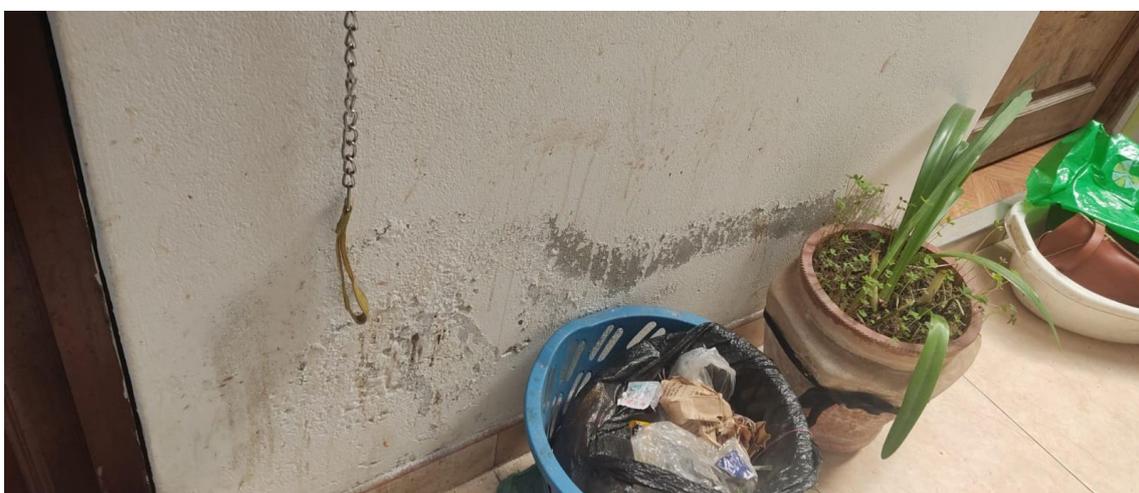
Humedad en muro, vivienda N°8

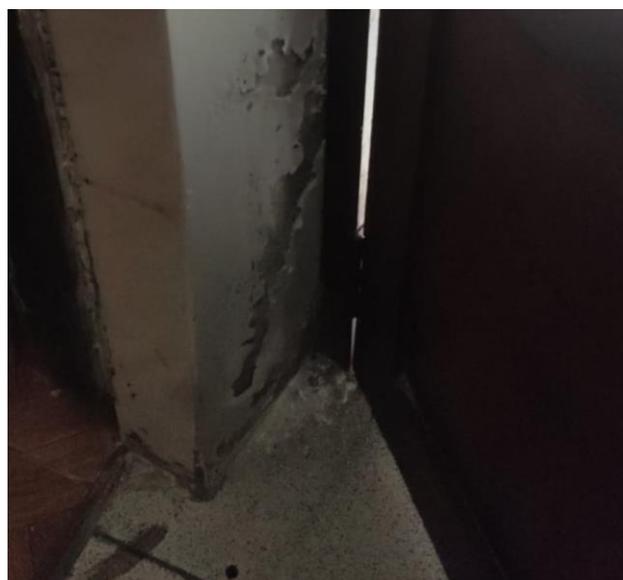
Humedad en columna, vivienda N°8

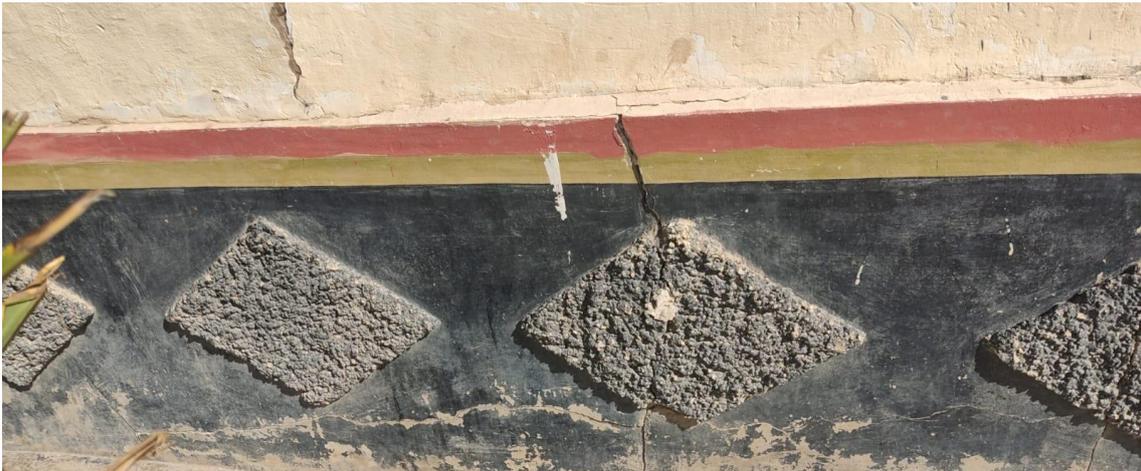
Grietas en muros de adobe, vivienda N°19

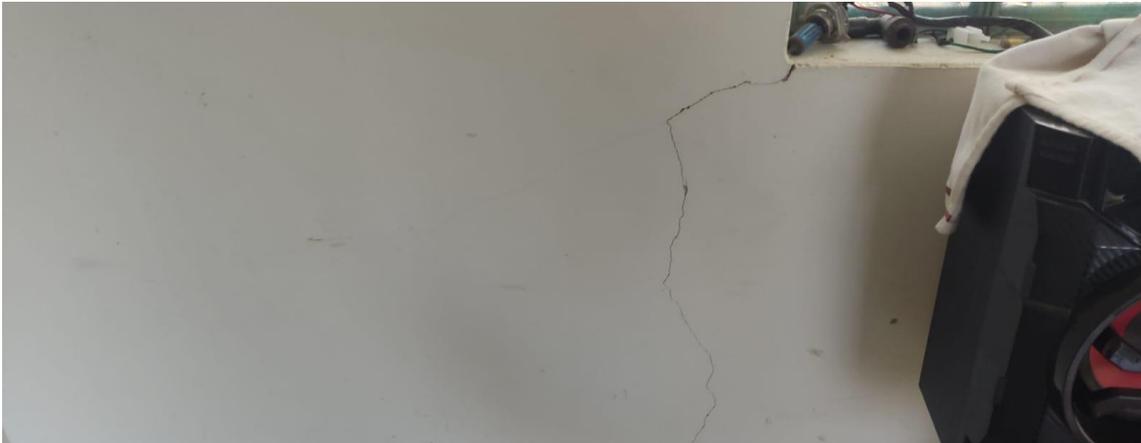
Fisura en muro proveniente de la ventana, vivienda N°21

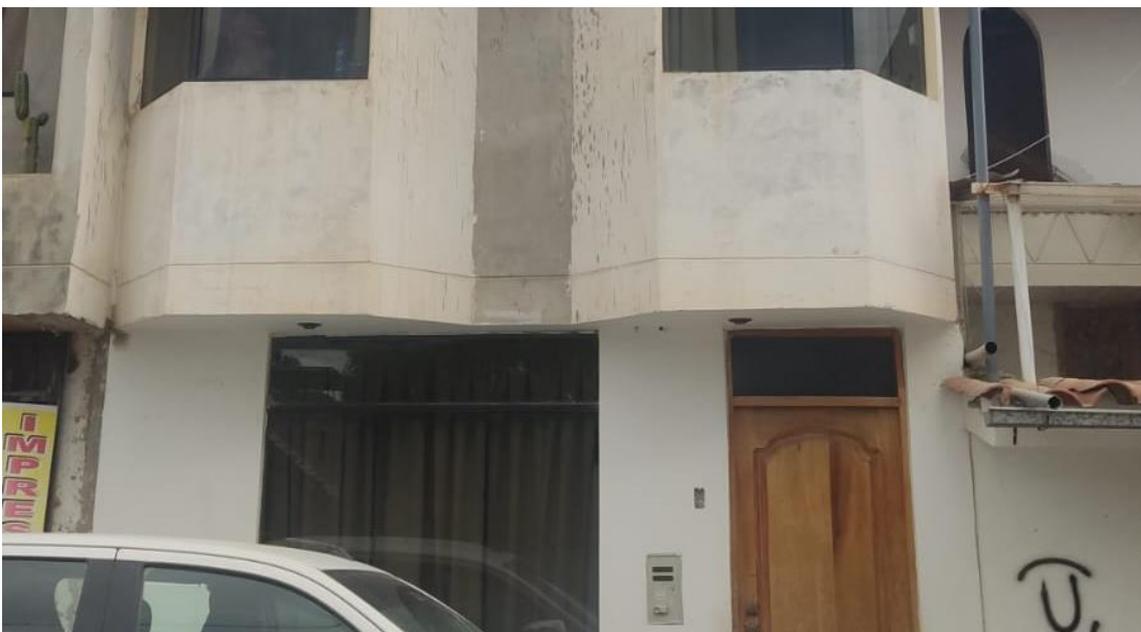
Ausencia de juntas de dilatación sísmica, vivienda N°22

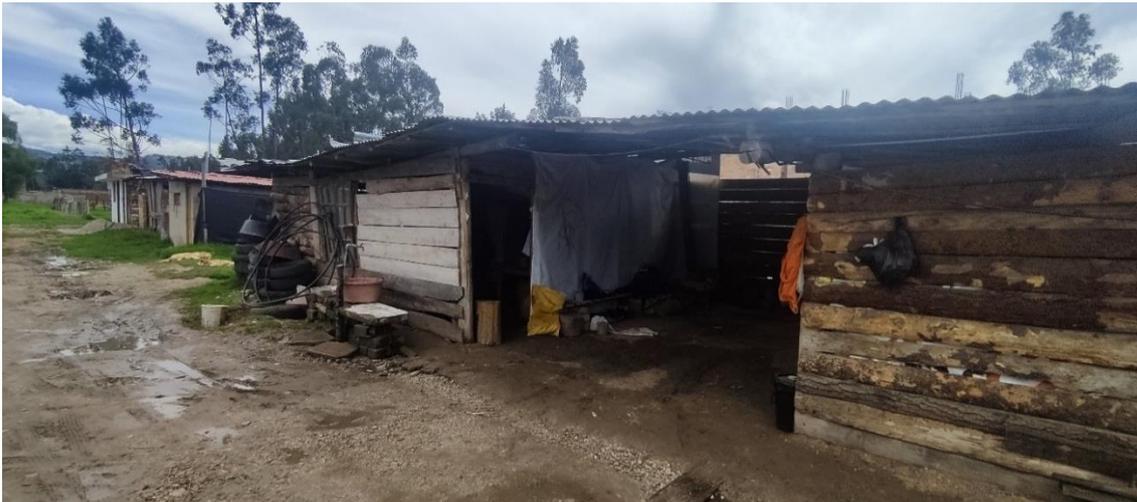
Vivienda de madera en mal estado, vivienda N°23

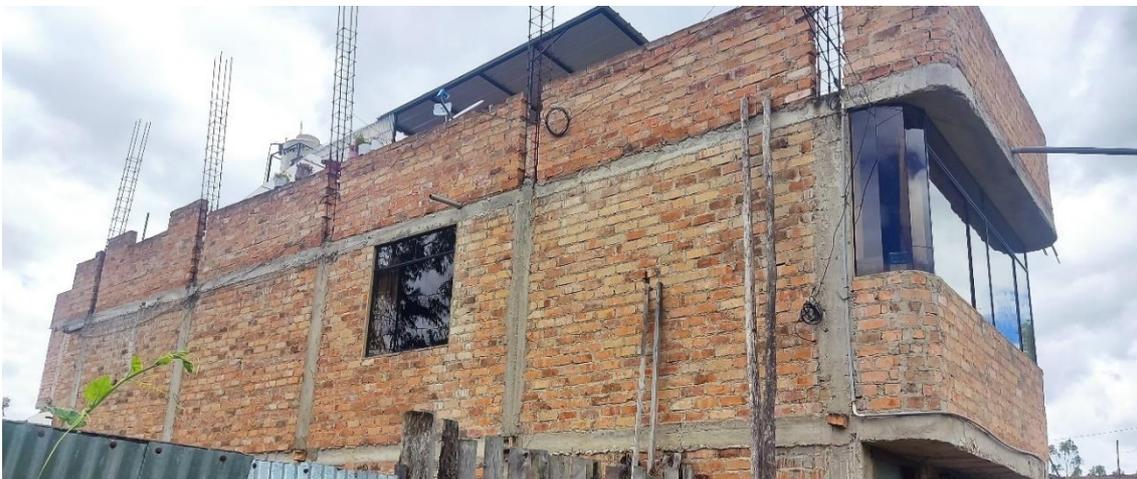
Muros de gran altura con ausencia de confinamiento, vivienda N°41

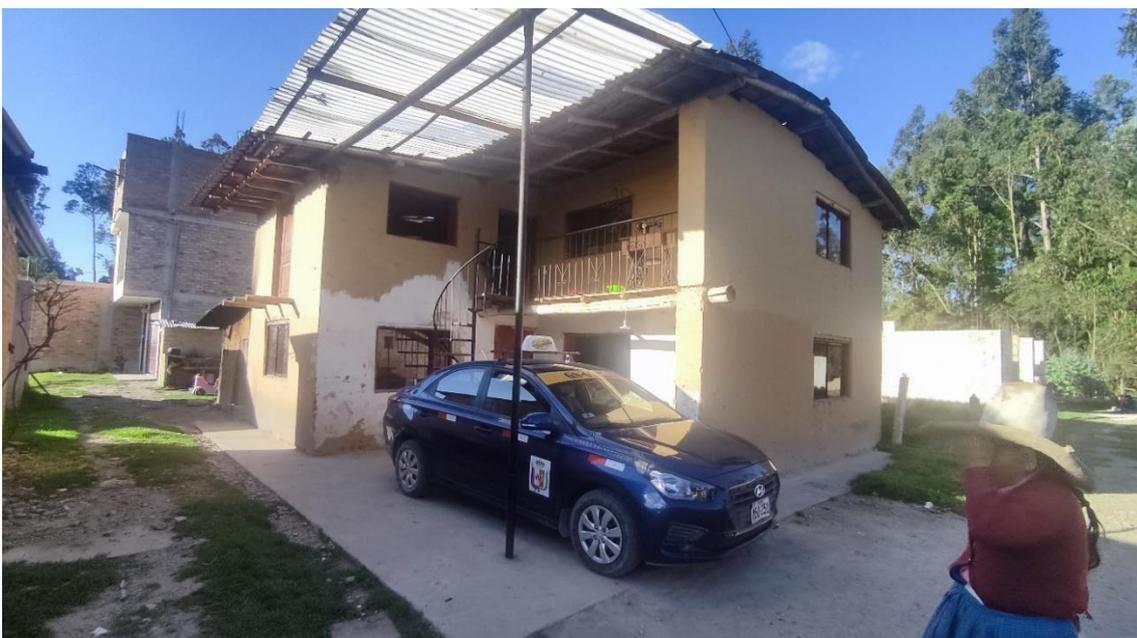
Configuración geométrica en planta irregular, vivienda N°59
