**UNIVERSIDAD NACIONAL DE CAJAMARCA**

**"DETERMINACIÓN DE LOS FACTORES QUE AFECTAN LA ESTABILIDAD DE  
LOS TALUDES UBICADOS EN LA CARRETERA CA-109 SECTOR SHURURO,  
CELENDÍN - CAJAMARCA"**

Bach. LUIS FELIPE CHÁVEZ CHILÓN

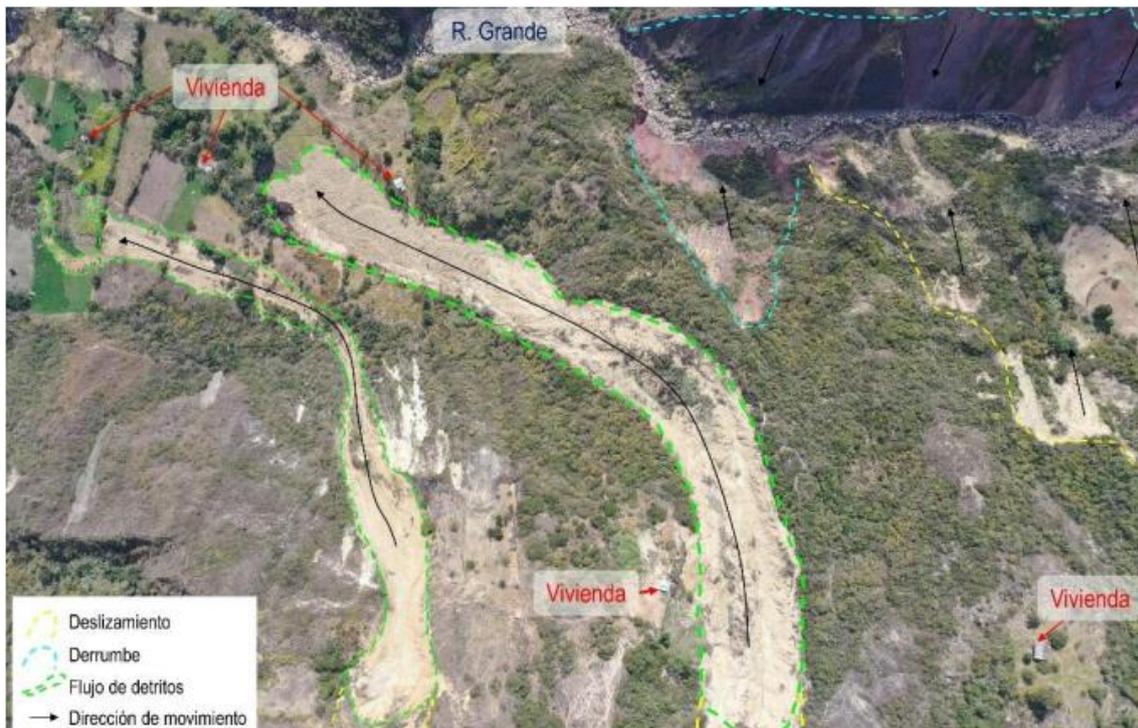
Movimiento desencadenado por intensas lluvias. Este movimiento alcanzó inicialmente un deslizamiento afectando un área de 2.97 ha, y un largo de 272m; para luego, presentar un flujo llegando a un área de 3.45 ha y una longitud de 640 m. Provocando daños en 115m de la calzada de la carretera CA-109, interrumpiendo el tránsito por varios días, además de perjudicar 4 ha de cultivos y 5 viviendas cercanas. Entre otros factores que desataron este movimiento se tiene la litología del lugar, componentes de los materiales, presencia de la Formación Chúlec, altas pendientes y un mal drenaje. (INGEMMET, 2022)

Figura 11. Vista inferior del deslizamiento en el sector Shururo

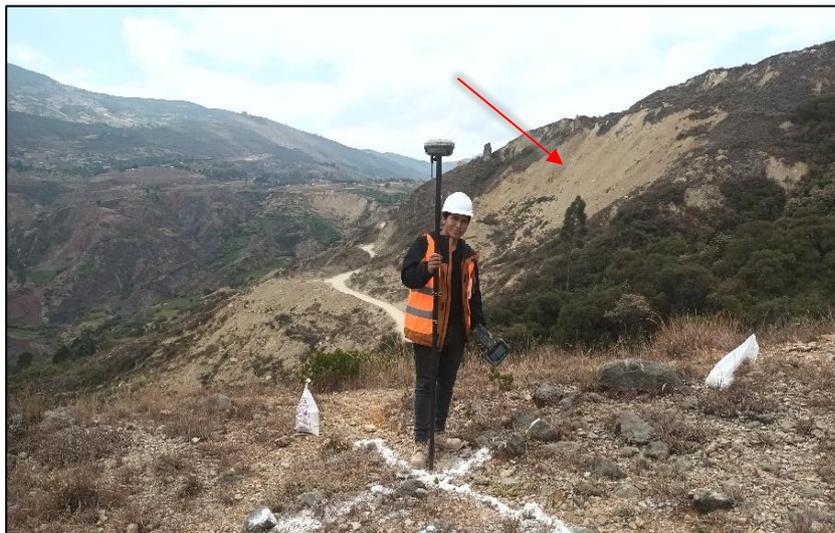
Figura 14. Presencia de deslizamientos en los taludes de la carretera

Se ha realizado una salida de campo la cual nos ha servido para recorrer el tramo en estudio comprendido entre las progresivas Km 105+020 al Km 106+280 perteneciente a la carretera CA-109 que pasa por el sector Shururo; este recorrido se realizó tanto por el eje de la carretera como de sus inmediaciones, con el fin de identificar, de una manera general y técnica, la presencia de fallas a lo largo de esta zona.

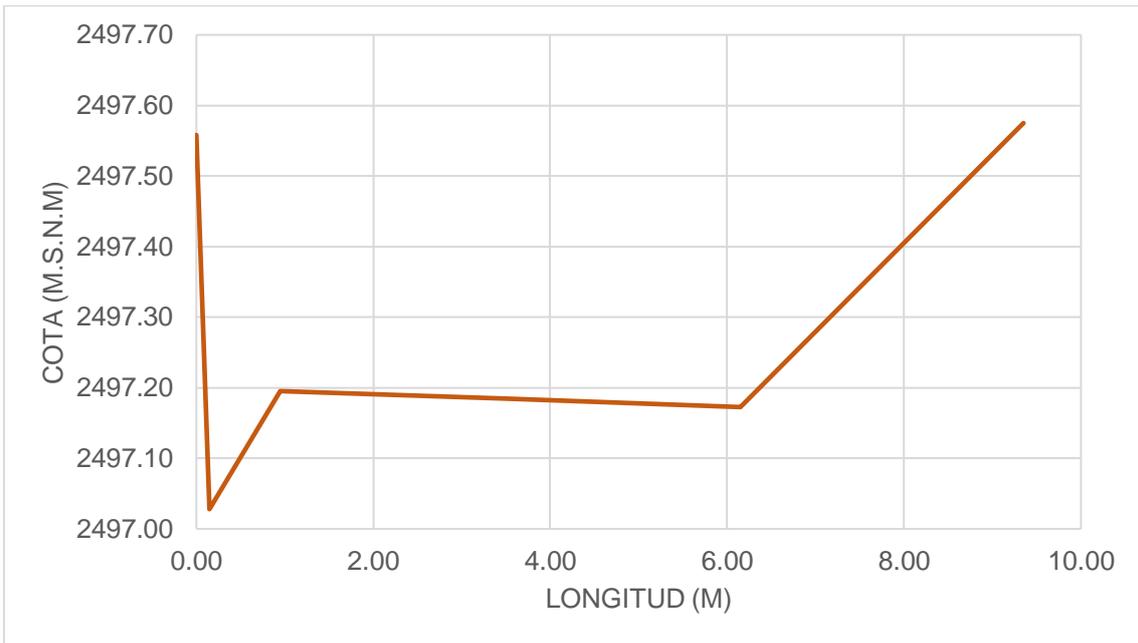
Figura 17. Sección transversal N°2

➤ El ángulo de corte en la sección transversal N°2 es: **74.20°**

| Sección | Ángulo de corte del talud | Ángulo de fricción interna ( $\Phi$ ) | Característica | Observación |
|---|---|---|---|--|
| 2-2 | 74.20° | 45.00° | Form. Rocosa | Ángulo de corte del talud superior al que resiste el suelo; posible falla en la estabilidad del talud. |

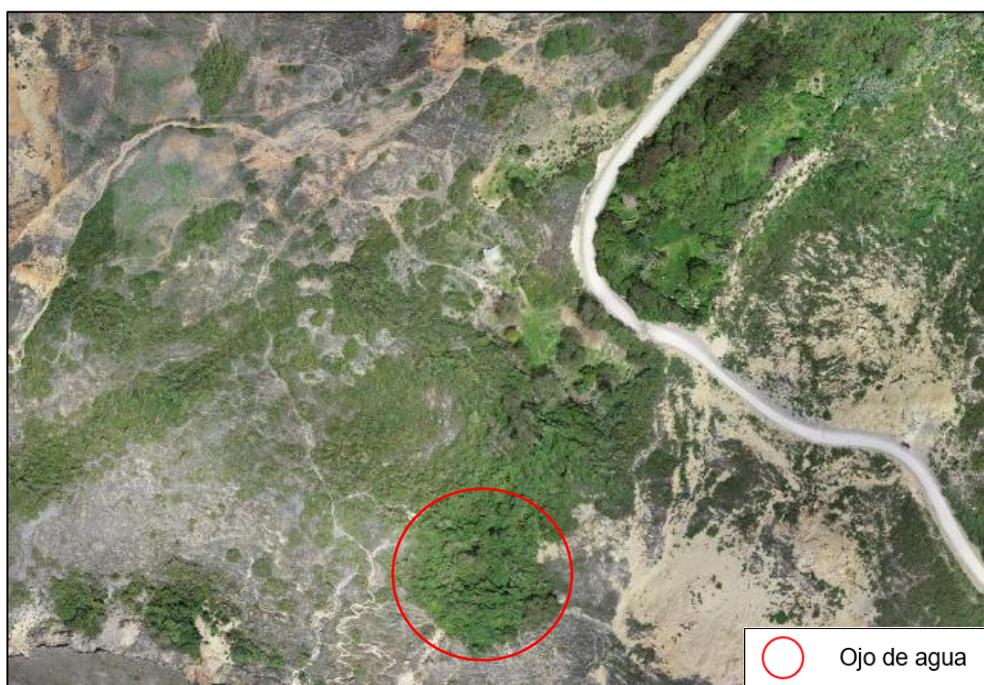
Figura 26. Sector del ojo de agua con alta presencia de vegetación

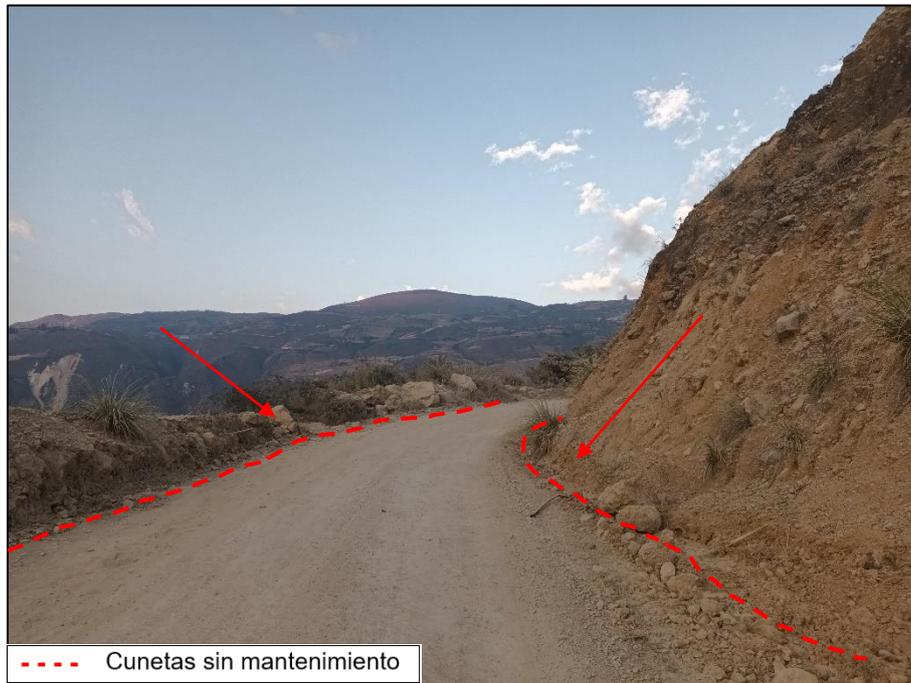
De la visita realizada en campo se ha observado de manera general el sistema de drenaje, encontrando que las cunetas no cuentan con el diseño adecuado según las secciones típicas; además de esto, no cuentan con ningún tipo de mantenimiento periódico y no son continuas a lo largo de este tramo. Sumado a esto, no cuentan con badenes que ayude a drenar el agua de la parte de la ladera a la parte inferior de la

carretera, lo que genera que el agua de lluvia no tengo un correcto flujo, inundando toda la calzada provocando fallas en esta zona. (Ver Figura 28)

Figura 28. Presencia de cuneta sin mantenimiento

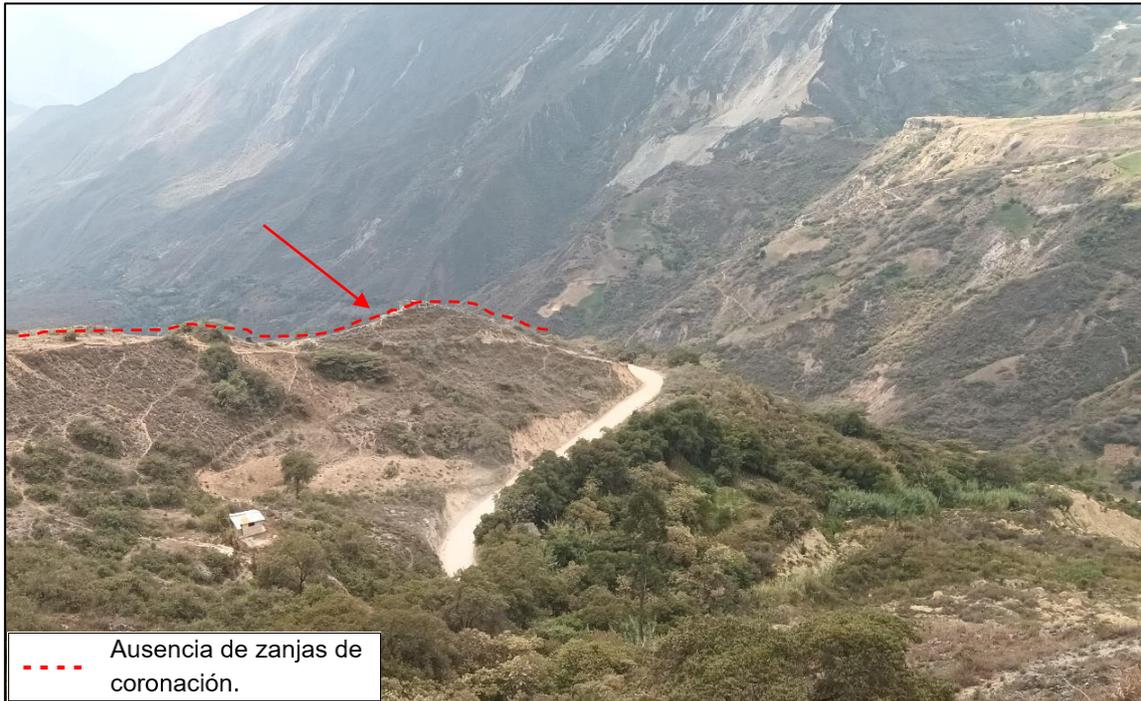
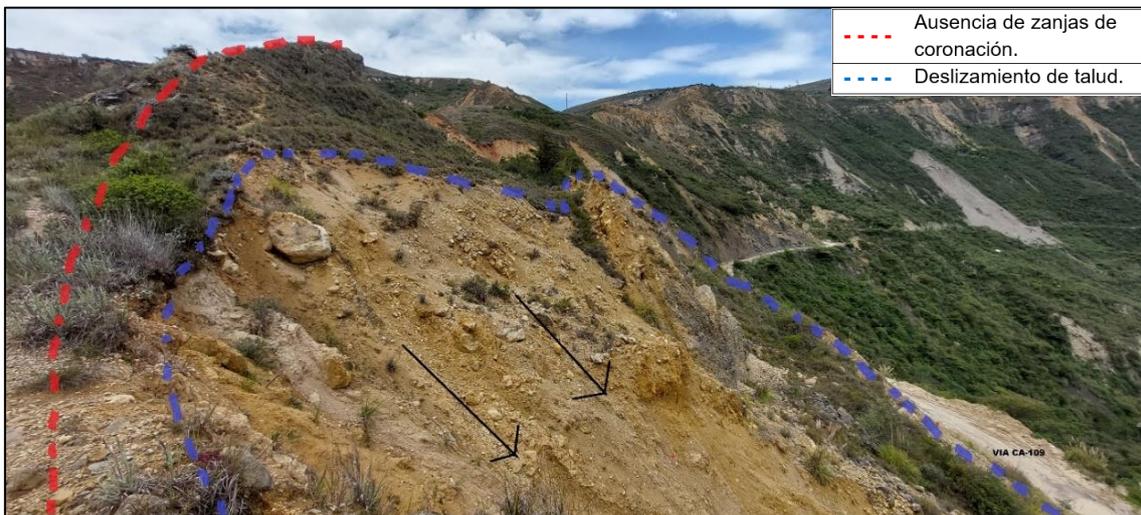
No existe drenes de coronación en las partes altas de los taludes evaluados, esto ocasiona que los taludes de algunos sectores colapsen ya que existen filtraciones de agua superficial desde la parte alta aumentando el peso de las masas de suelo al ser saturadas y ocasionando deslizamientos. Por lo que las zanjas de coronación ayudan a la recolección de las aguas superficiales, captando las escorrentías ya sea de las laderas o las de la cuenca de drenaje de sobre el talud, estas aguas son desviadas a quebradas cercanas y así evitando su infiltración en los taludes. (Ver Figura 29, Figura 30)

Figura 29. Ausencia de zanjas de coronación

Figura 30. Ausencia de zanjas de coronación en la parte superior de los taludes

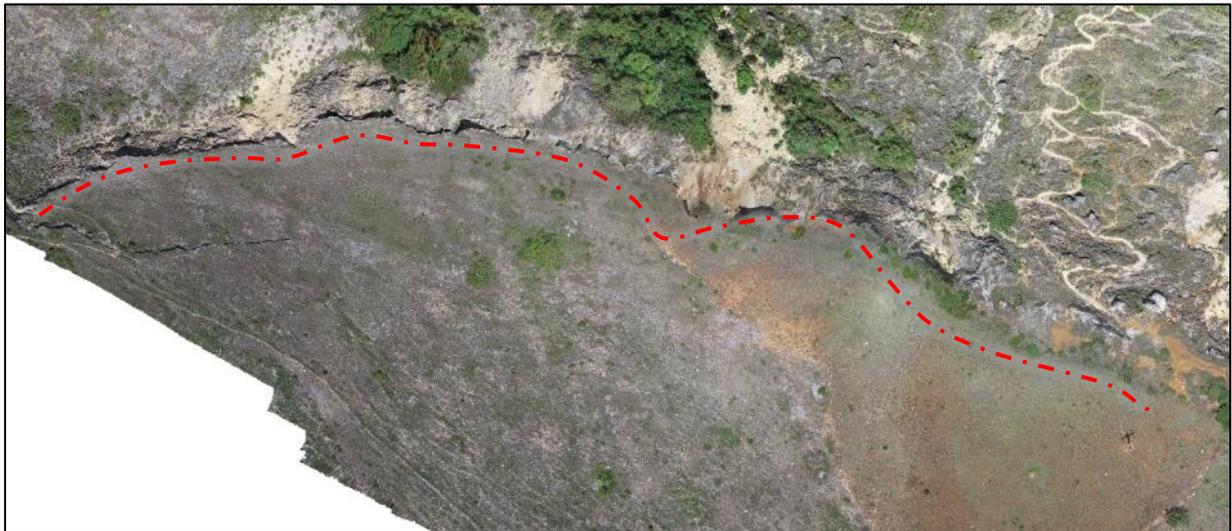
A 200 metros hacia la parte alta de la carretera del tramo considerado en este estudio, se encontró una falla geológica regional que atraviesa todo este sector. En campo se ha determinado el tipo de falla, su buzamiento y orientación.

Figura 31. Vista de la falla tomada por el dron

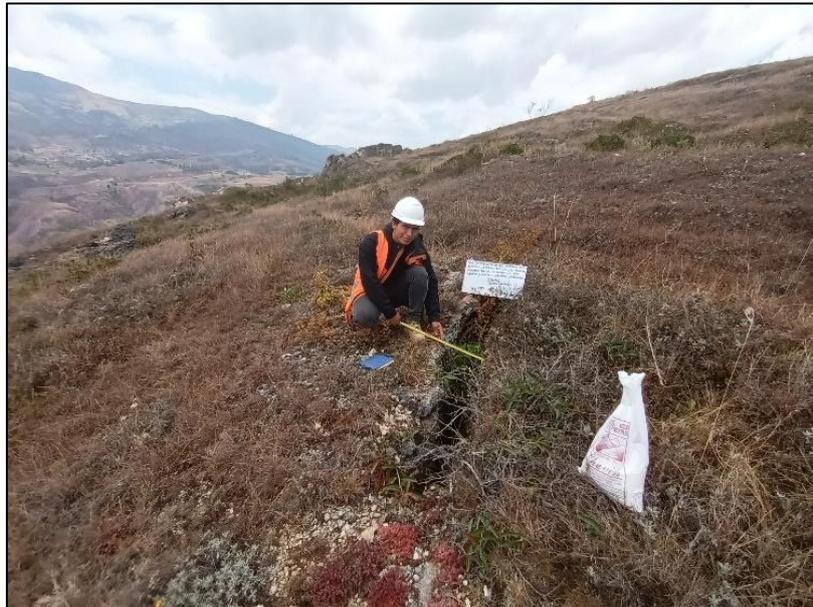
Figura 33. Presencia de grietas debido a la falla

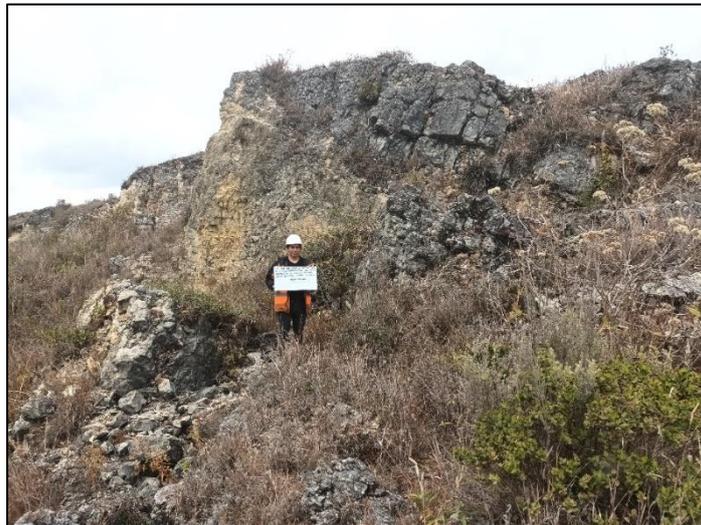
Figura 39. Presencia de falla en las inmediaciones de la carretera CA-109

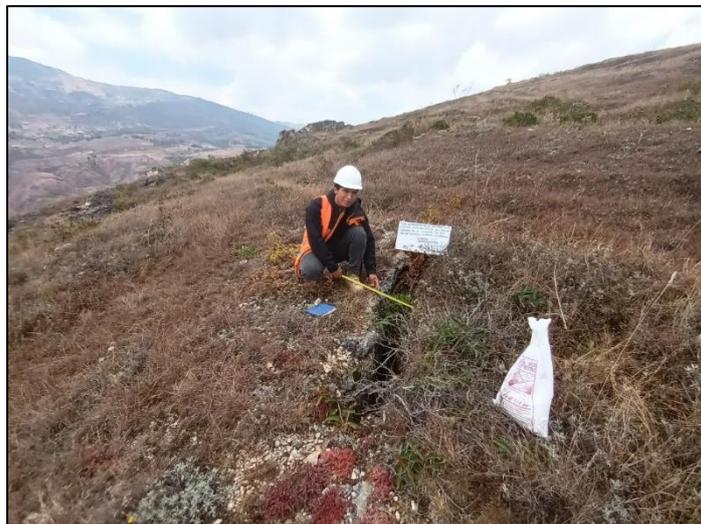
Figura 40. Grietas generadas por las fallas
