**TESIS**

**“EVALUACIÓN DE NIVELES DE SERVICIO SEGÚN EL  
CONTRATO DE CONCESIÓN DE LA CARRETERA LA  
LONGITUDINAL DE LA SIERRA TRAMO 2, ST02 COCHABAMBA –  
CUTERVO, KM 0+000 – 30+000 - CAJAMARCA – 2022”**

**PRESENTADO POR:  
BACH. JEAN CARLOS BECERRA BANDA**

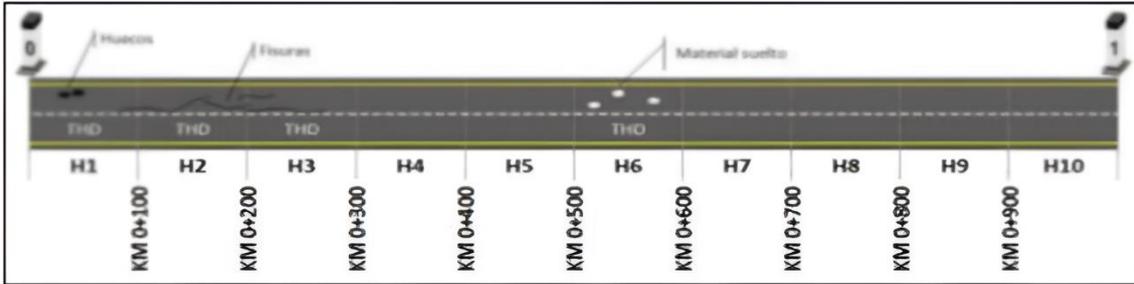
**Figura 13. Calzada, presentando huecos, fisuras y material suelto en los hectómetros 1, 2, 3 y 6.**
