**UNIVERSIDAD NACIONAL DE CAJAMARCA**  
**FACULTAD DE INGENIERIA**  
**ESCUELA ACADÉMICA PROFESIONAL DE INGENIERÍA CIVIL**

**“DETERMINACIÓN DE LOS ASPECTOS ESTRUCTURALES, CONSTRUCTIVOS  
Y GEOMÉTRICOS DE LA I.E. CIRO ALEGRÍA N° 16051 DEL CENTRO  
POBLADO LA PALMA CENTRAL JAÉN-CAJAMARCA”**

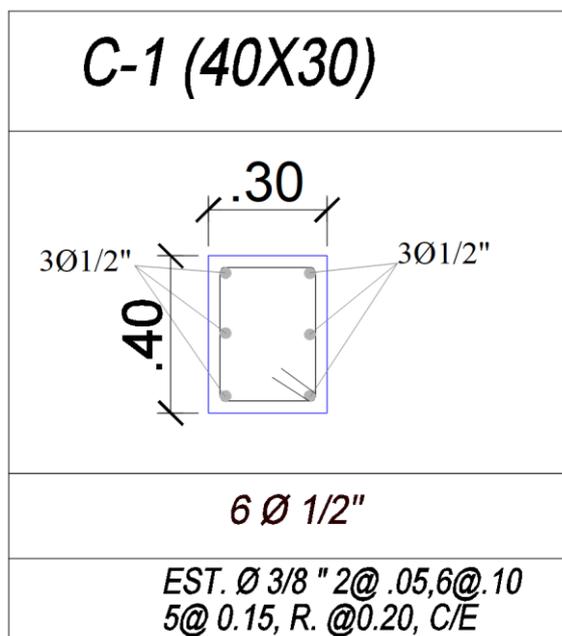
**Figura 16** Sección de columna C-1 (40X30) cm<sup>2</sup>

No Cumple la cuantía mínima de acero de 6 ø 1/2" de la estructura existente.

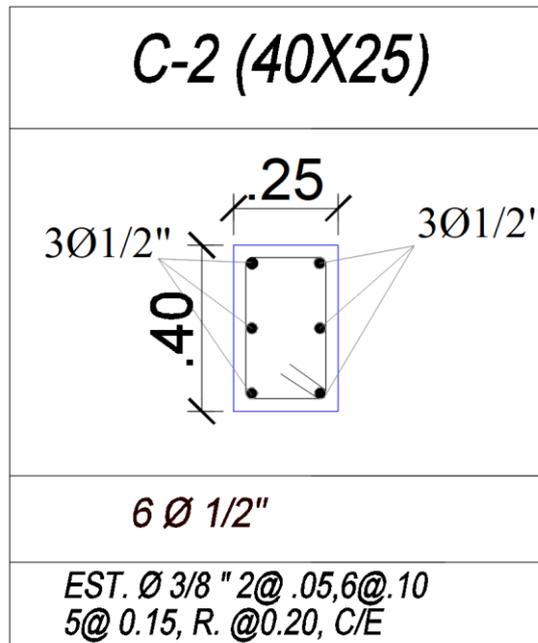
**Figura 18** Sección de columna C-2 (40X25) cm<sup>2</sup>

No Cumple la cuantía mínima de acero de 6  $\phi$  1/2" de la estructura existente.

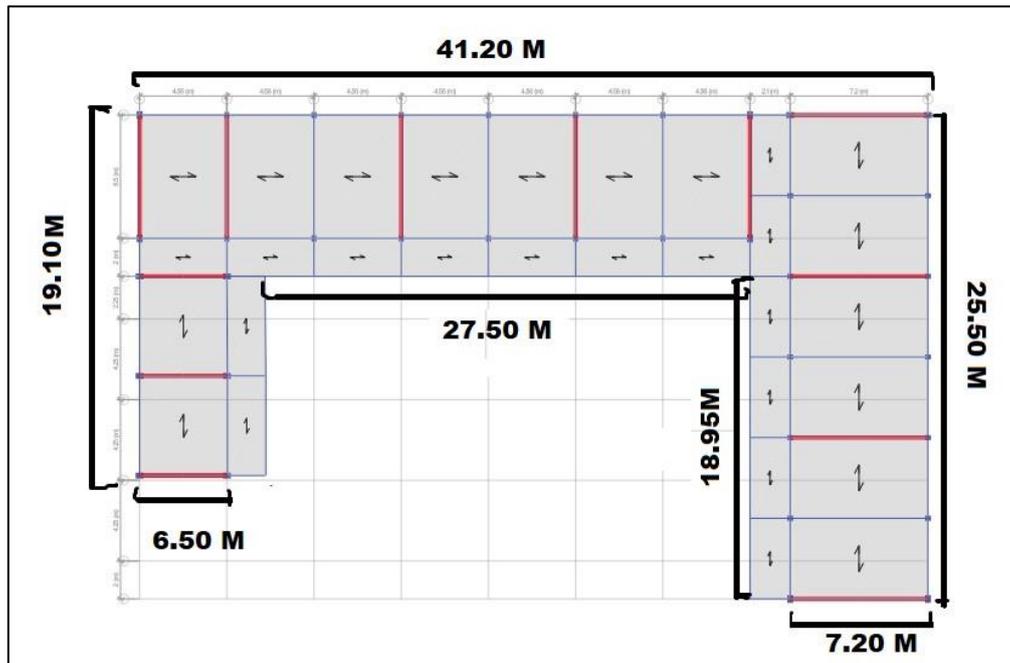
Figura 19 Plano en planta de la configuración de esquinas entrantes

D	L	E	E/L	P	$I_p > 20\% E/L$
DX	41.2	27.5	66.75%	20%	<b>NO CUMPLE</b>
DY	25.5	6.4	25.60%	20%	<b>NO CUMPLE</b>

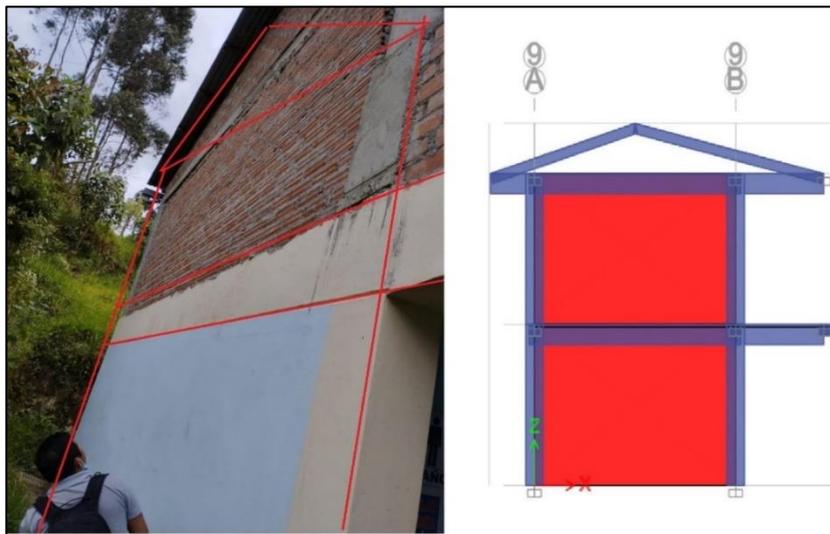
*Figura 20 Muro de albañilería confinada y su modelamiento en Etabs v21*

De acuerdo a los resultados del análisis sísmico y estructural realizado en el programa computacional ETBS V21 se tiene que los muros de albañilería confinada no cumplen con la normativa de la NTE E.070 de albañilería (MVCS, 2004) que de acuerdo a su artículo 26.4. verificación de la resistencia al corte del edificio donde te menciona que la resistencia al corte sea mayor que la fuerza cortante producida por el sismo severo es decir  $\sum V_{mi} \geq V_{Ei}$ . y según la tabla 11 y 12 no cumple con dichas exigencias de diseño estructural.

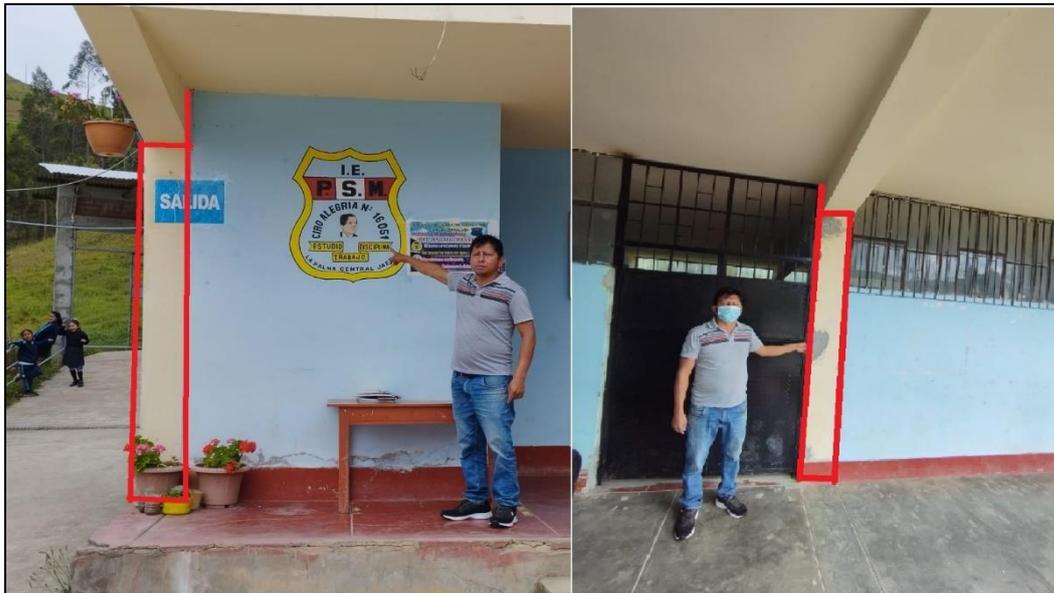
*Figura 21 Sección de columna C-1 (30x40)cm<sup>2</sup> y C-2 (25x40)cm<sup>2</sup>*

De acuerdo a los resultados de las tabla 13 y tabla 14 obtenidos del programa ETABS V21 de los cuales tenemos dos tipos de columnas; C-1(30X40) cm<sup>2</sup> y C-2(25X40) cm<sup>2</sup> que conforman el sistema de pórticos de concreto, estos al ser afectados por los requisitos de resistencia y de servicio según la NTE E.060 de concreto armado del (MVCS, 2009) estos fallan al momento de suscitarse un sismo severo con un coeficiente básico de  $R=8$  donde se puede observar que la columnas C-1 falla para los COMBOS 3, 4, 5, 7, 8, 9 y en la columnas C-2 falla para el COMBO 9; además se tiene que ambas columnas no cumplen con la cuantía mínima necesaria para su correcto funcionamiento por lo que su diseño estructural de su elemento estructural podría fallar en un evento sísmico.

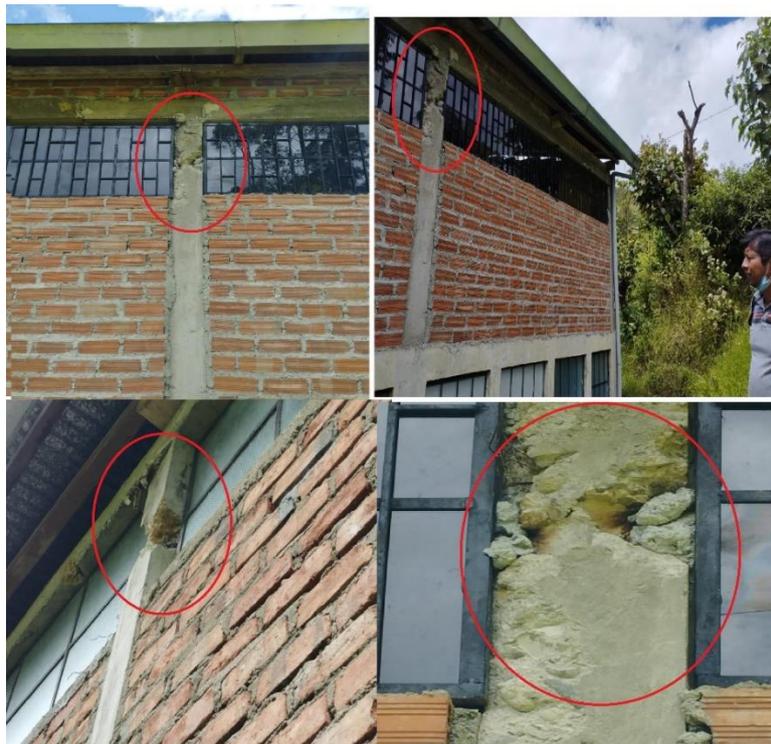
*Figura 22 Falla de columna corta en C-2(25x40) cm<sup>2</sup>*

De acuerdo a los resultados presentados en la tabla 16 se tiene columna corta debido a que la edificación no cuenta con juntas de dilatación que separen los elementos estructurales de la tabiquería y así permitir que los pórticos de concreto armado se desplacen de manera horizontal sin causarse daños, sin embargo al tener un confinamiento de los alfeizar con los pórticos de

concreto estos tienen una fuerza sísmica amplificada en esta columna corta tal como la tabla 37 muestra en la relación de K en donde en el alfeizar de 1.75 m se tiene una fuerza sísmica amplificada de 8.86, en el alfeizar de 2.30 m se tiene una fuerza sísmica amplificada de 3.95, en el alfeizar de 1.75 m se tiene una fuerza sísmica amplificada de 7.28 y en el alfeizar de 2.10 m se tiene una fuerza sísmica amplificada de 4.21.

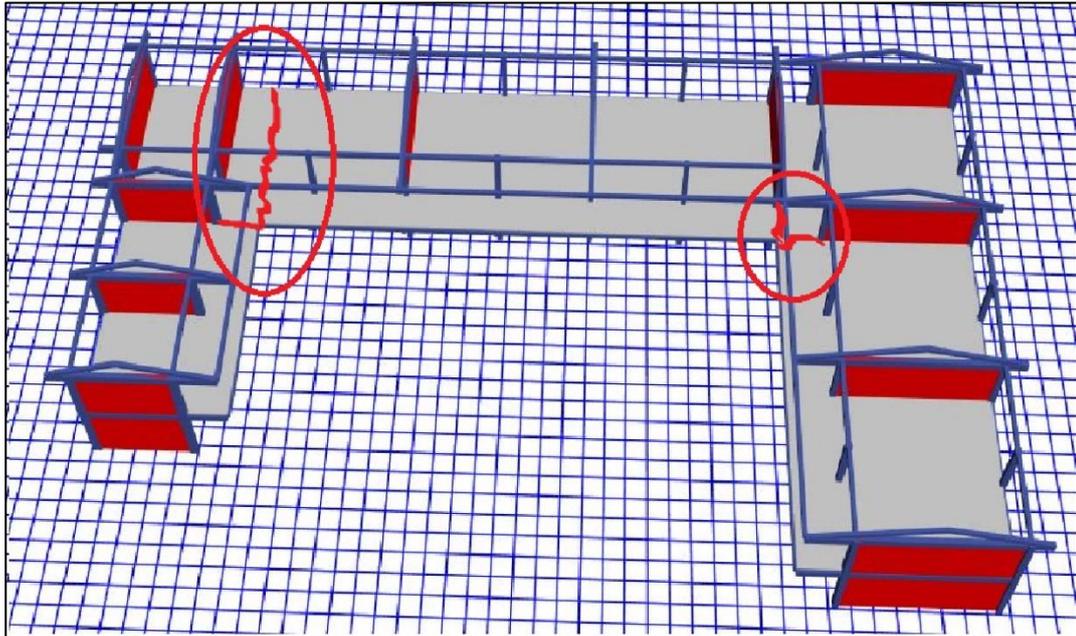
*Figura 23 Posibles agrietamiento o fisuras en las conexiones de los bloques A, B, C*

De acuerdo a los resultados de la tabla 18 procesados en el programa ETABS V21, tenemos que su resistencia convencional de la edificación da distorsiones en el segundo nivel que sobrepasan los límites permitidos para una estructura de albañilería confinada con 0.005 de desplazamiento permitido por lo que en un sismo severo la edificación al ser irregular presentaría grietas en la unión de sus bloques por lo que causaría graves daños a la estructura.

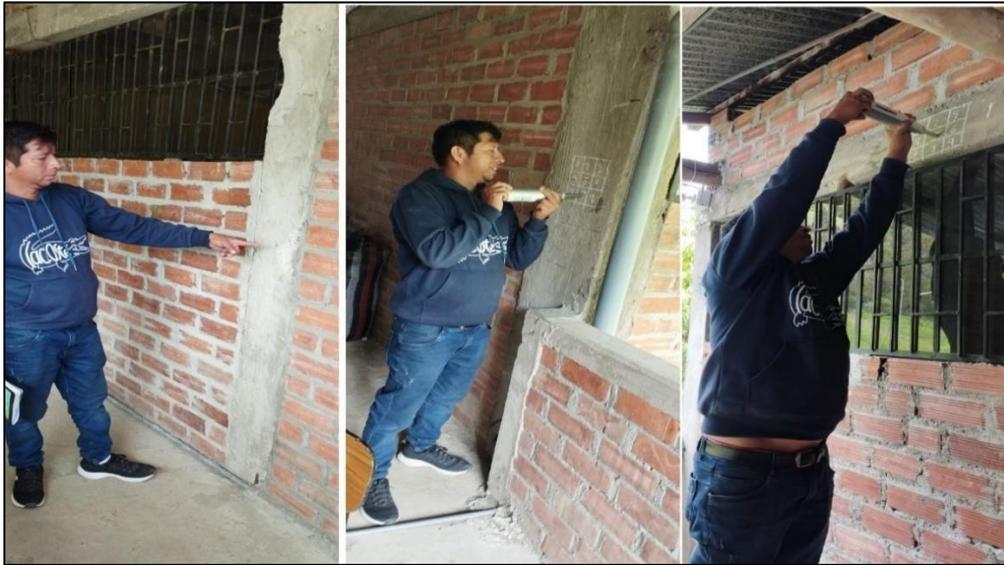
*Figura 24 Realización de ensayo de esclerómetro en vigas y columnas*

De acuerdo a los resultados de la tabla 20 de resistencia del concreto realizado con el esclerómetro se puede observar que se tiene una resistencia del concreto endurecido que sobrepasa  $f'c=210\text{kg/cm}^2$  en sus elementos estructurales por lo que se asume que la calidad de concreto es buena y cumple con la normativa E.060 (2009) de concreto armado cuya resistencia mínima para un concreto en elementos estructurales debe ser de 17MPa (175 kg/m<sup>2</sup>);

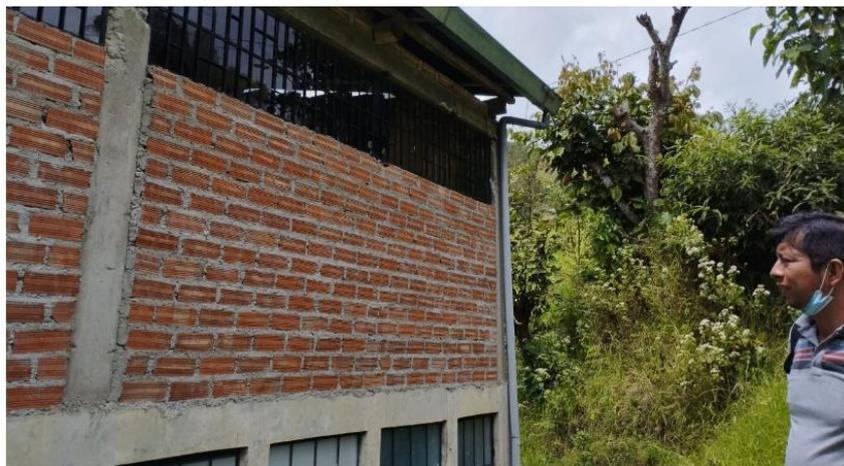
*Figura 25 Unidad de albañilería utilizado ladrillo hueco (Pandereta)*

sin embargo, para el otro sistema resistente los resultados de unidades de albañilería de la tabla 21 demuestra que en el segundo nivel se ha utilizado un ladrillo Hueco que según la normativa E.070 (2004) de albañilería no cumple para muro portante ya que este tipo de ladrillo Hueco (como es la pandereta) no es el adecuado para la zona sísmica A2 y no se admite.

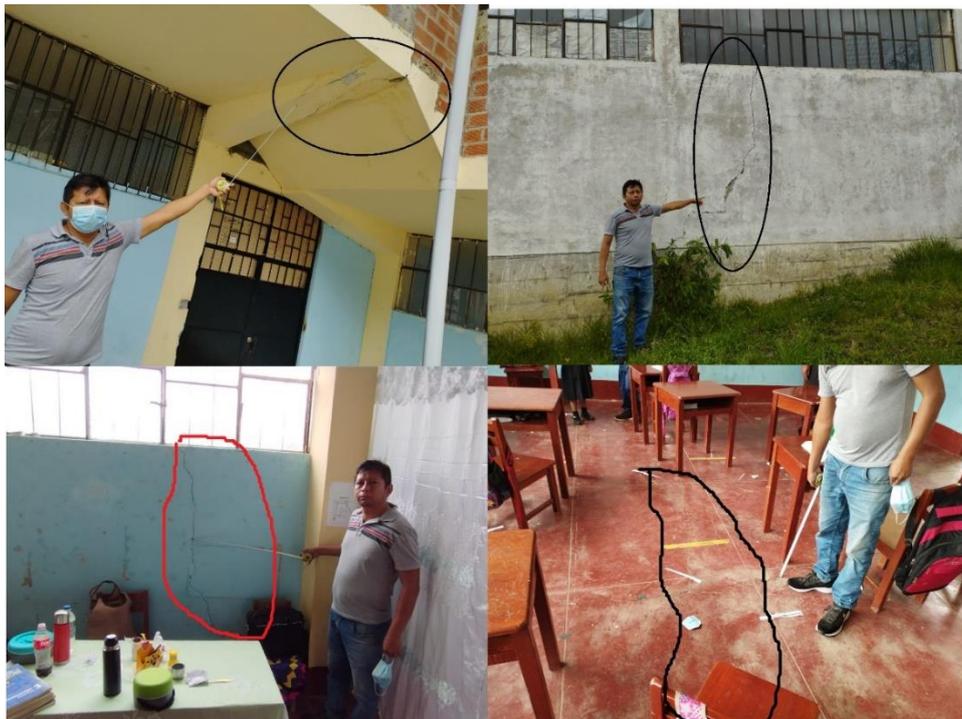
*Figura 27 Estado actual de la estructura*

De acuerdo a los resultados presentados en la tabla 23 el estado de conservación de esta estructura presenta una clasificación de tipo de fisuras y grietas en columnas y vigas de Micro

fisuras:  $e=0,005$  que en general carecen de importancia, en muros de albañilería presenta grietas de  $0.4 < \text{ancho} < 1.0$  mm por lo que existe reducción en la capacidad sismorresistente producto al asentamiento en el suelo que ha tenido su cimentación y el mal proceso constructivo lo que se procede a una rehabilitación temporal y en la losa aligerada presenta microfisuras de  $e=0,005$  que por lo general carecen de importancia.
