**UNIVERSIDAD NACIONAL DE CAJAMARCA**  
**FACULTAD DE INGENIERÍA**  
**ESCUELA PROFESIONAL DE INGENIERÍA CIVIL**

**“VULNERABILIDAD SÍSMICA DE LAS VIVIENDAS DE ADOBE Y TAPIAL EN  
EL DISTRITO DE PACCHA, PROVINCIA CHOTA – CAJAMARCA”**

2025

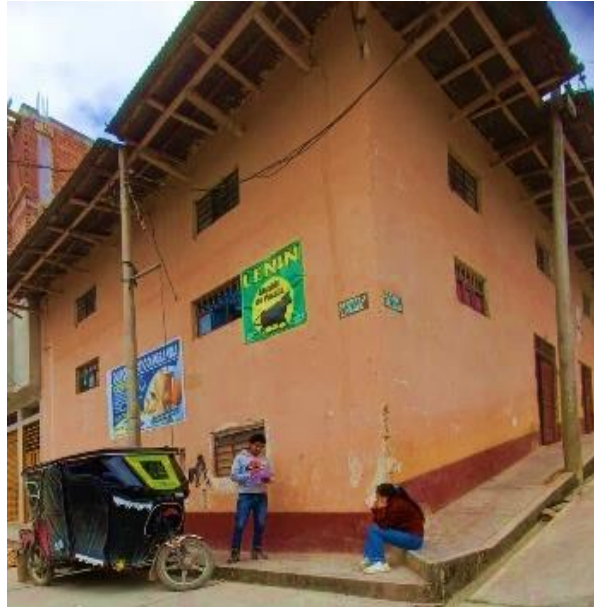
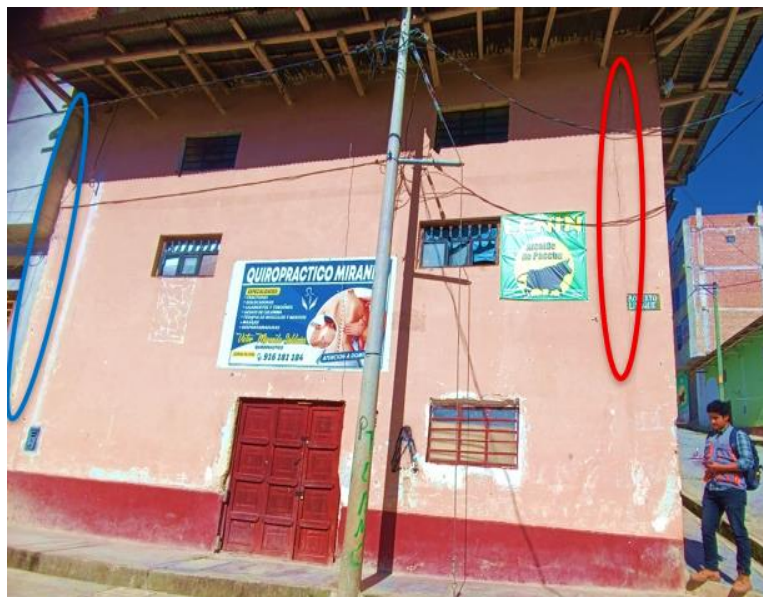
*Fotografías ilustrativas de la Vivienda V1.*

Se evidencia encuesta con la Ficha de Verificación de INDECI, herramienta que se utilizó para la recopilación de datos y diagnóstico de la edificación V1.

En la fotografía se puede apreciar la vivienda de 03 niveles con grieta vertical en muro, el techo fue reemplazado.

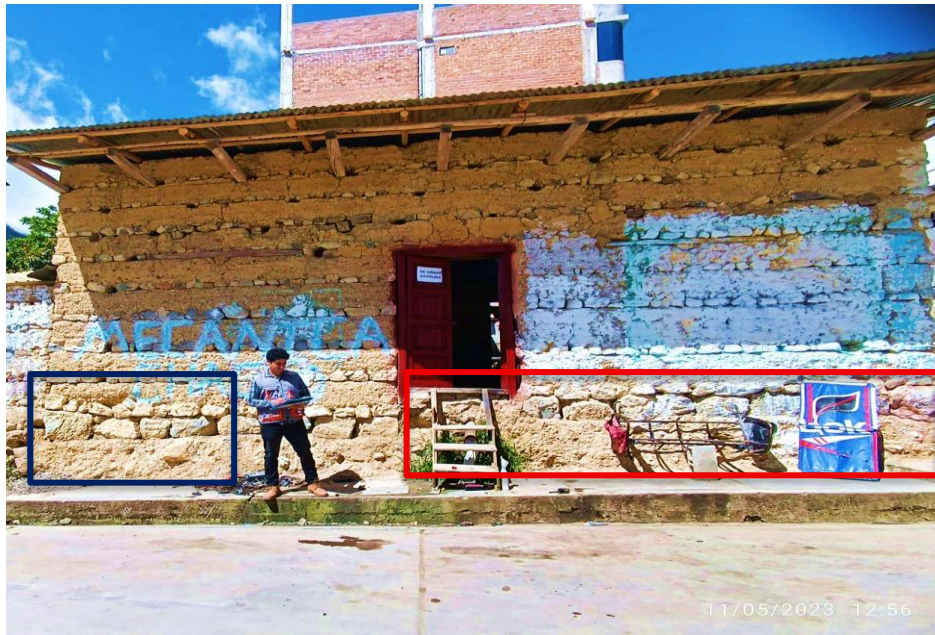
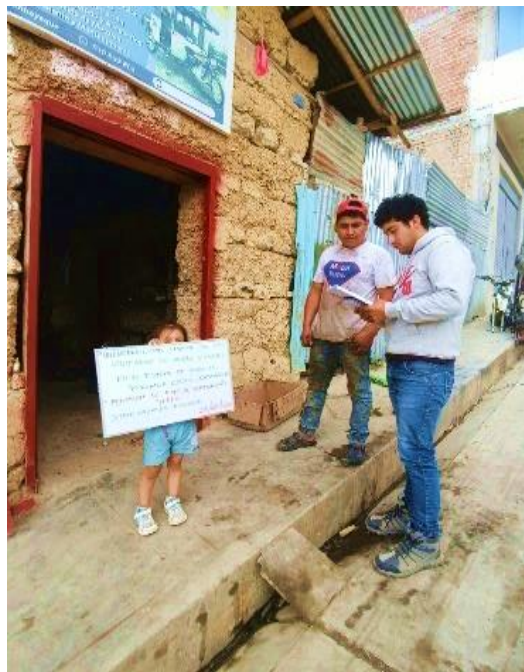
*Fotografías ilustrativas de la Vivienda V2.*

Reconocimiento visual de la edificación de tapial, se observa los cimientos expuestos evidenciando la pérdida de recubrimiento y la vulnerabilidad estructural en la base del muro.

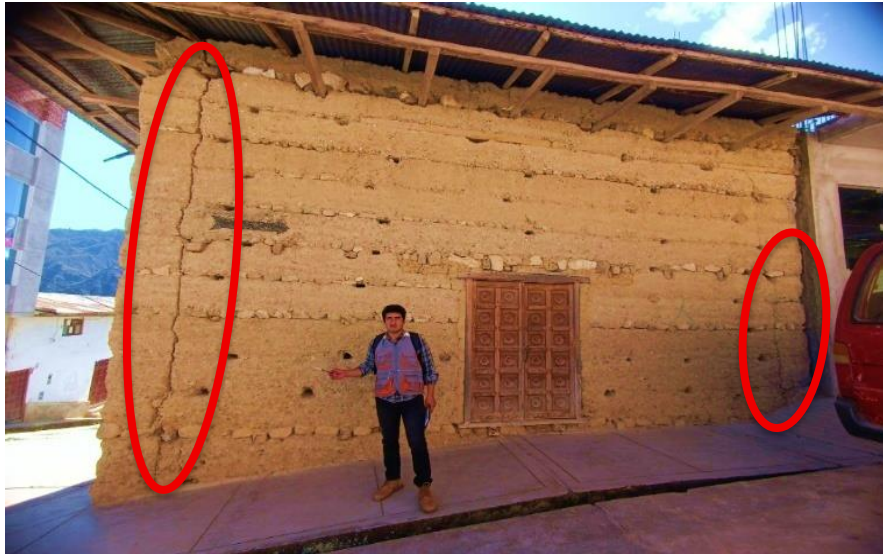
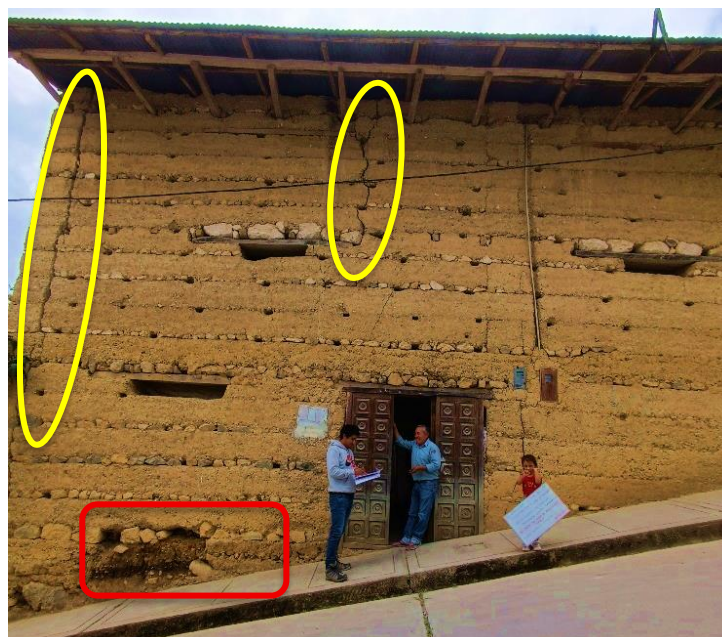
*Fotografía ilustrativa de la Vivienda V3.*

Vivienda de tapial 03 niveles, se aprecia grietas verticales en muros, las grietas no son únicamente superficiales, sino que atraviesa todo el espesor de los muros comprometiendo su estabilidad estructural, construcciones.

La edificación se encuentra en terrenos con fuertes pendientes topográficas, se observa las grietas producto del asentamiento diferecnial del terreno; aplicación de la encuesta con la Ficha de Verificación del INDECI.

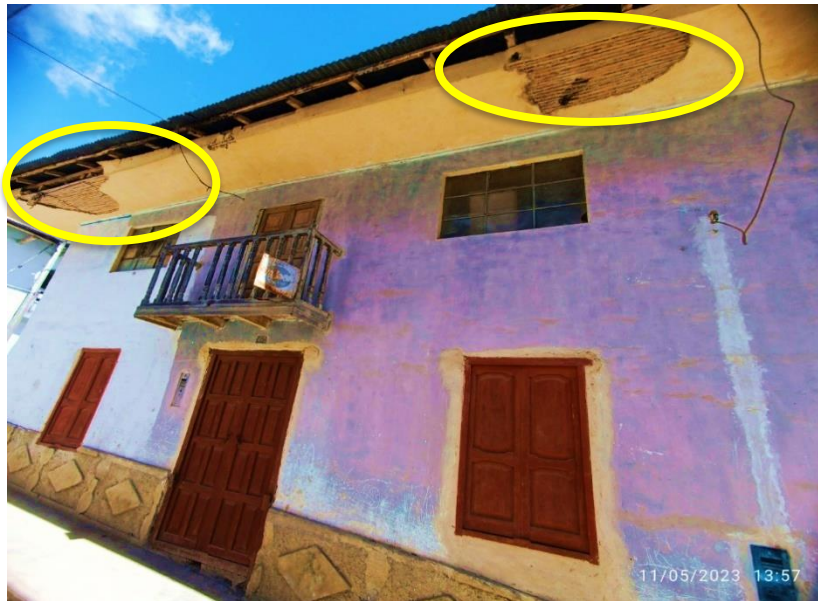
*Fotografía ilustrativa de la Vivienda V4.*

La edificación fue construida con material predominante el adobe, podemos observar desprendimiento de cielo raso, el resto de la edificación se encuentra en buen estado.

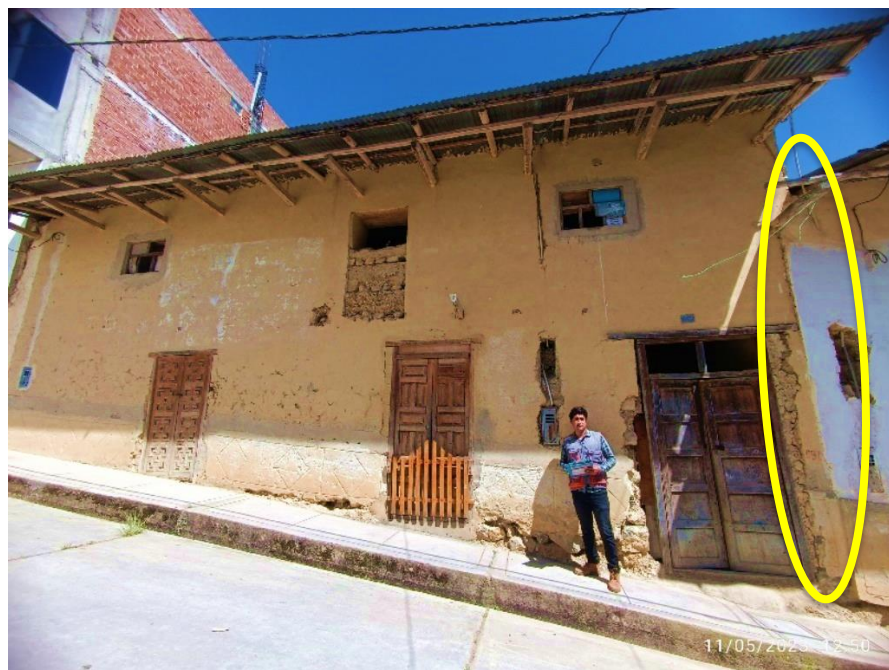
*Fotografía ilustrativa de la Vivienda V5.*

En la edificación se puede observar la ausencia de junta sísmica en relación con las edificaciones colindantes.

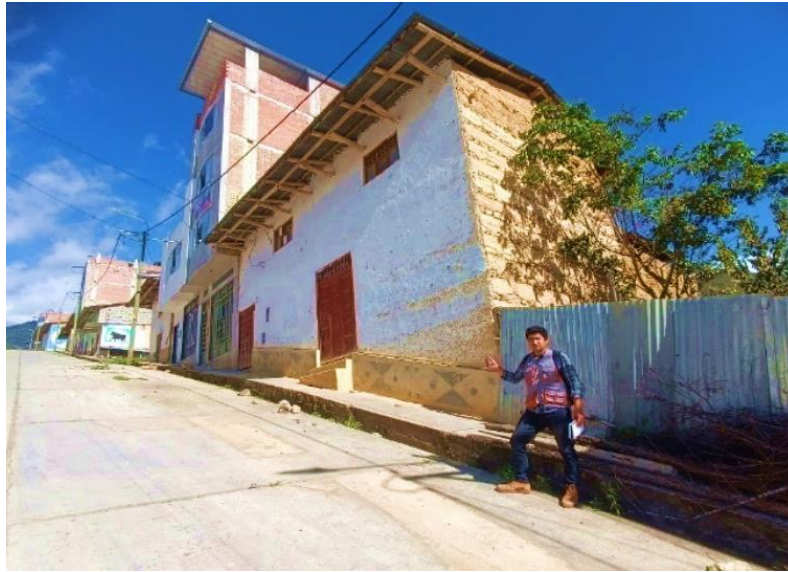
*Fotografía ilustrativa de la Vivienda V6.*

Inspección visual externa de las características constructivas, topografía donde está ubicada la vivienda de tapial presenta una pendiente pronunciada que influye en sus condiciones de estabilidad.

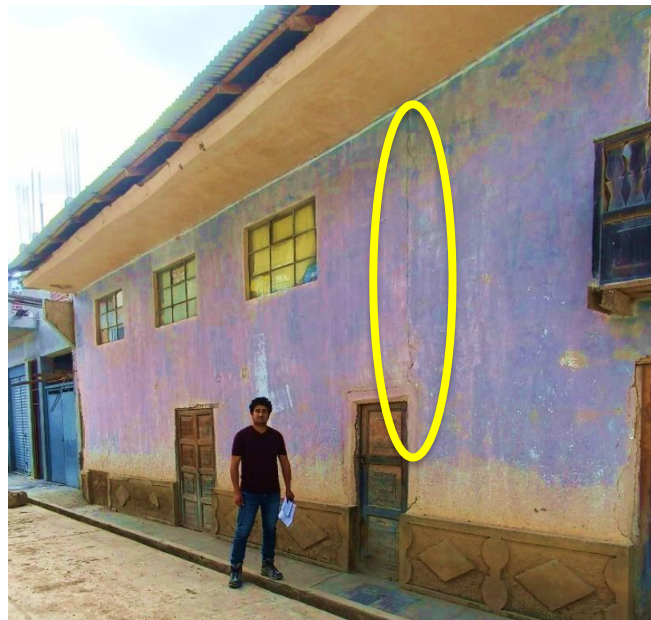
*Fotografía ilustrativa de la Vivienda V7.*

En la edificación es de adobe, se pudo observar una grieta vertical en pared exterior por falta de junta de litación sísmica respecto a la edificación colindante.

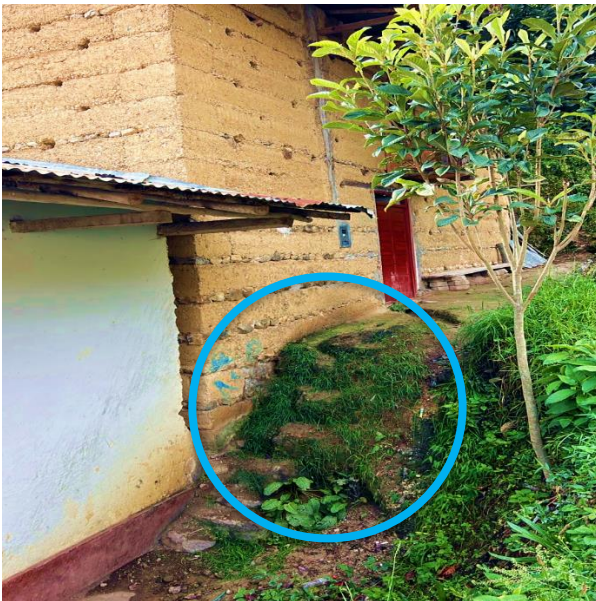
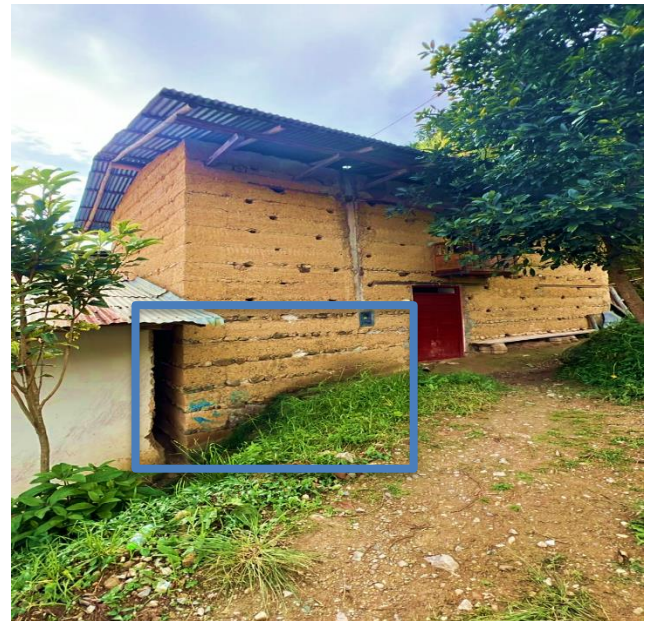
*Fotografías ilustrativas de la Vivienda V8.*

Vivienda de tapial, se observa presencia de humedad en muro parte inferior; la edificación si cuenta con junta sísmica.

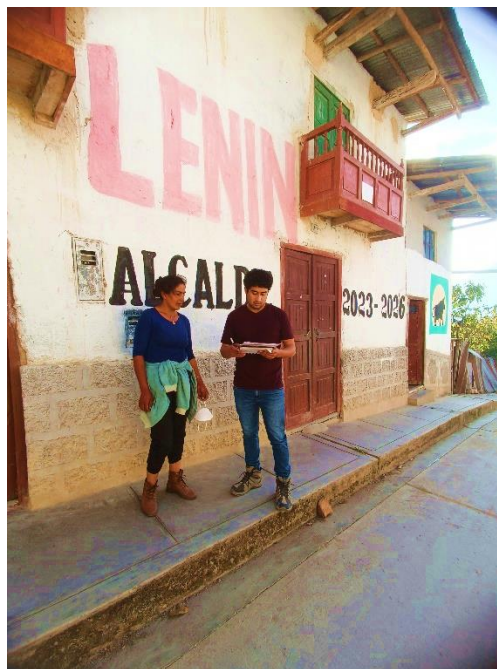
*Fotografía ilustrativa de la Vivienda V9.*

Se evidencia el proceso de encuesta a la propietaria, la edificación en su mayoría se encuentra en buen estado.

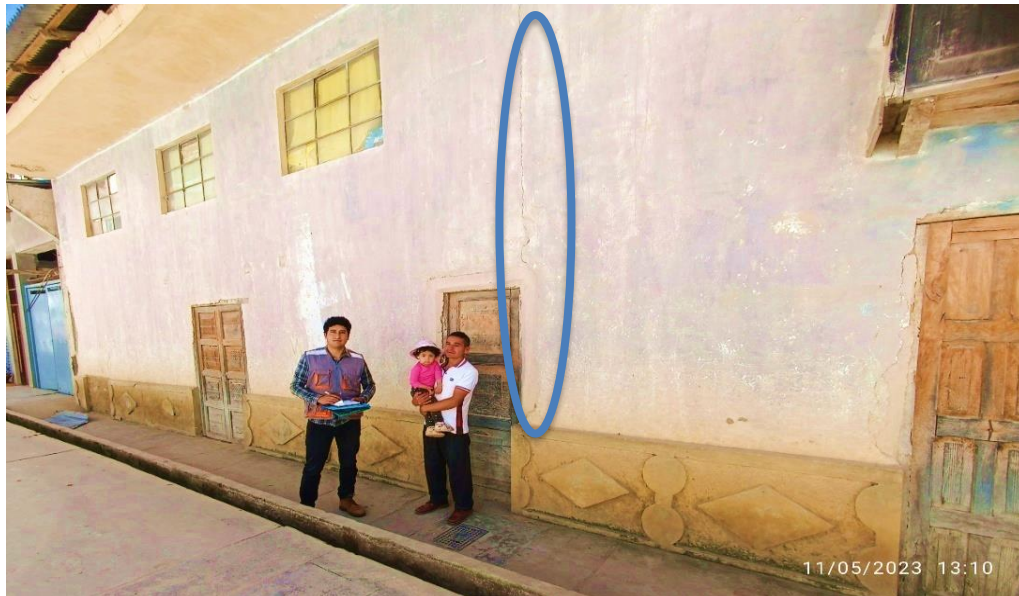
*Fotografía ilustrativa de la Vivienda V10.*

Se observa en la fotografía la aplicación de la encuesta al propietario, con el objetivo de recopilar información sobre las características de la vivienda y su estado de conservación, se evidencia la falta de junta sísmica.

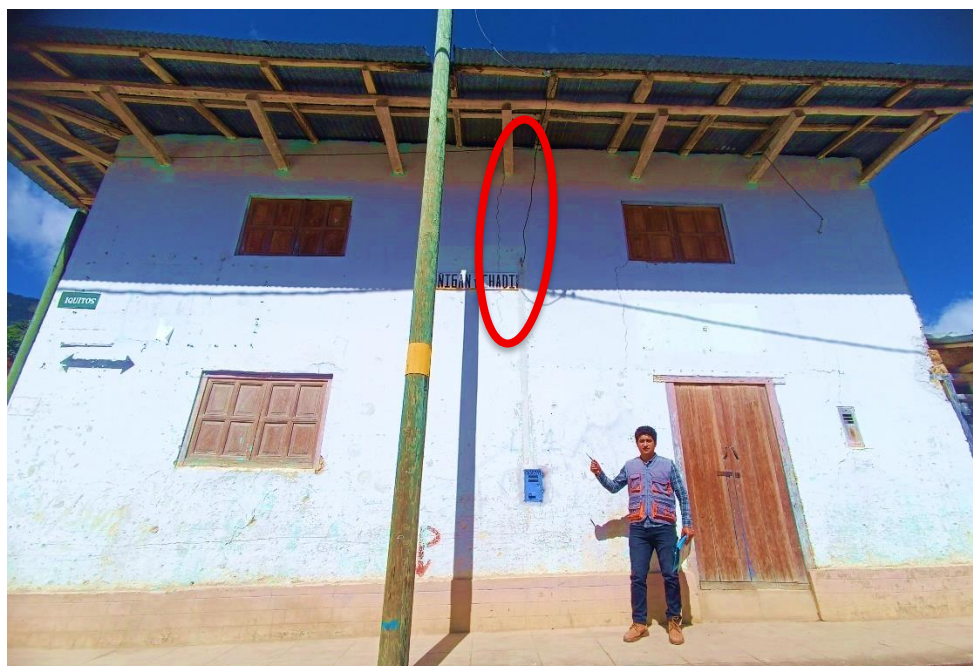
*Fotografía ilustrativa de la Vivienda VII.*

La edificación se encuentra en esquina y en su mayoría presenta un buen estado, solo tenía una pequeña grieta vertical.

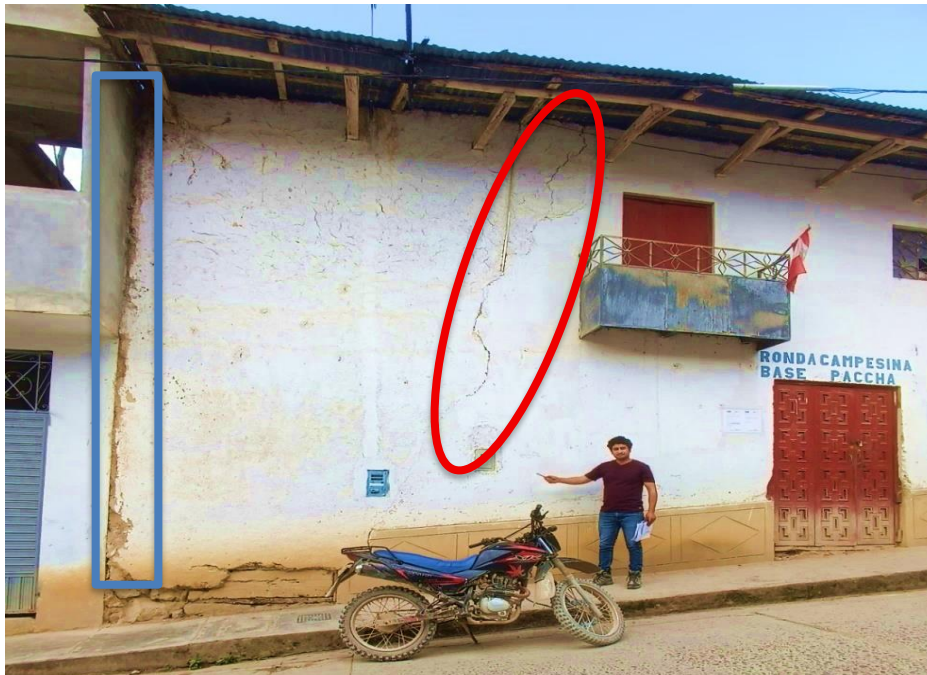
*Fotografía ilustrativa de la Vivienda V12.*

La edificación es de adobe, se observa grieta vertical en la parte central del muro debido al asentamiento del terreno, además no tiene junta sísmica.

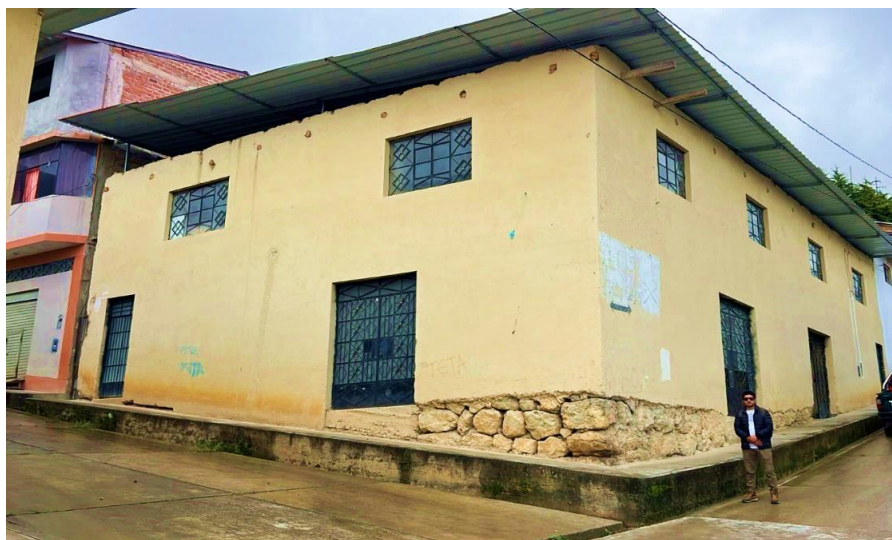
*Fotografía ilustrativa de la Vivienda V13.*

Se observa cimentación de rocas grandes sin mortero, también se observa modificación en el techo.

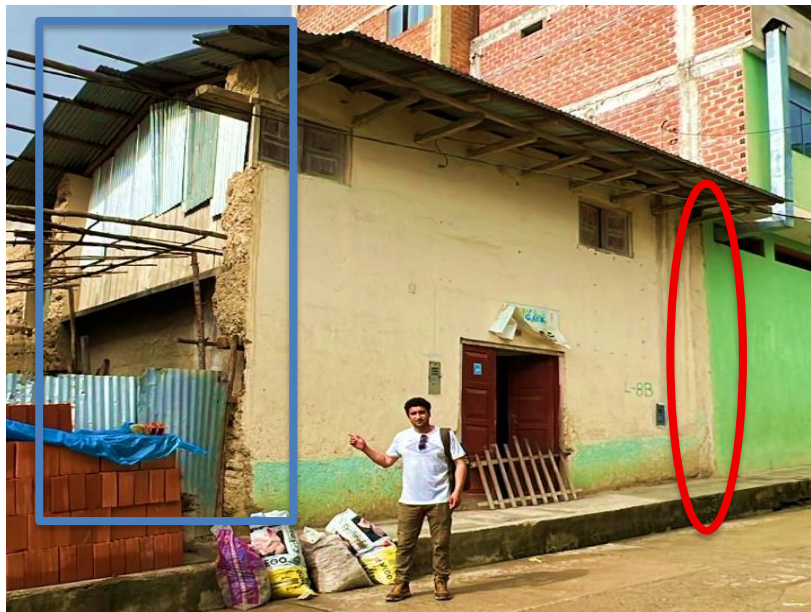
*Fotografía ilustrativa de la Vivienda V14.*

Se puede observar peligro en la edificación por modificaciones en curso, no cuenta con junta sísmica.

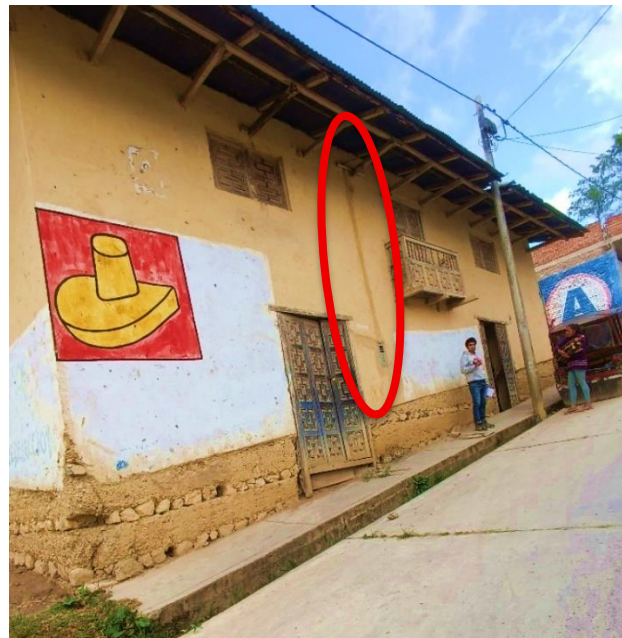
*Fotografía ilustrativa de la Vivienda V15.*

Se evidencia edificaciones en fuertes pendientes, daños en pared a causa de agua de lluvia ya que el techo está en mal estado, se observa la encuesta a propietario.

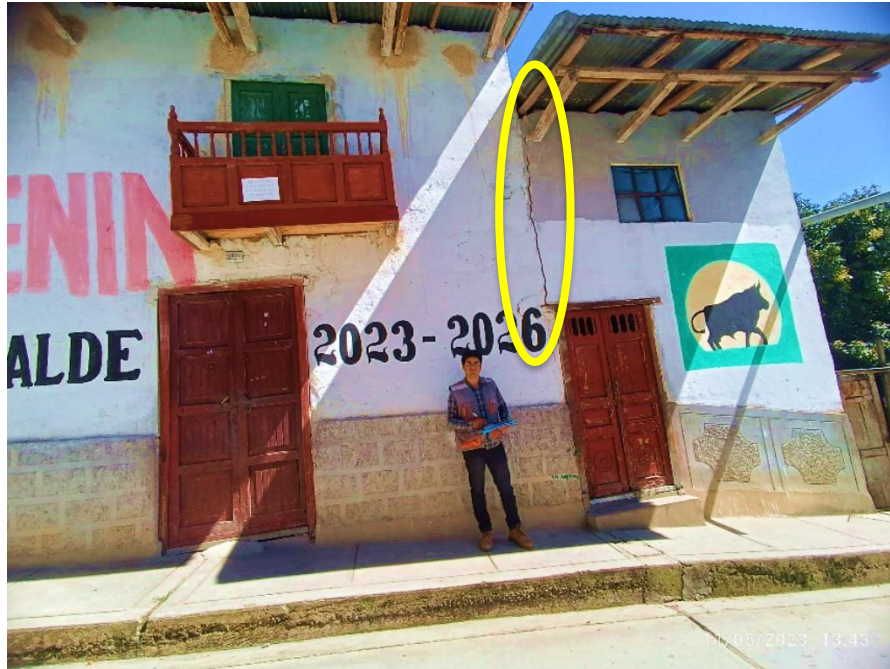
*Fotografía ilustrativa de la Vivienda V 16.*

Se puede observar que existe una grieta vertical de considerable dimensión debido al asentamiento diferencial del terreno en desnivel de la construcción.

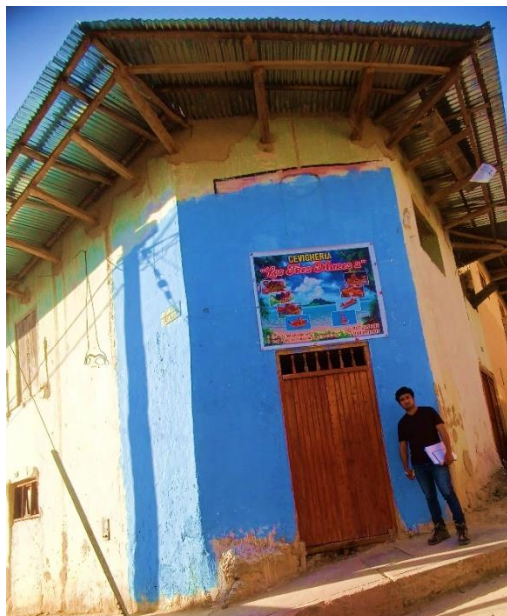
*Fotografía ilustrativa de la Vivienda V17.*

La edificación fue construida a base de adobe y en forma de ochavo, la madera del techo fue reemplazado.

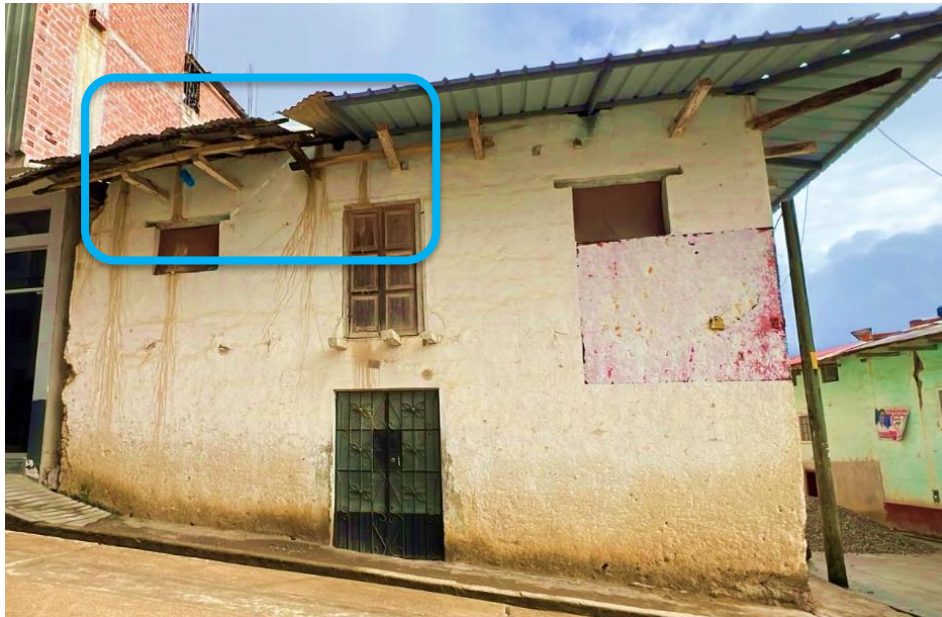
*Fotografía ilustrativa de la Vivienda V18.*

En la fotografía se observa modificación en el techo, el cual se encuentra en mal estado, se evidencia deterioro en la fachada por goteras en tiempos de lluvia.

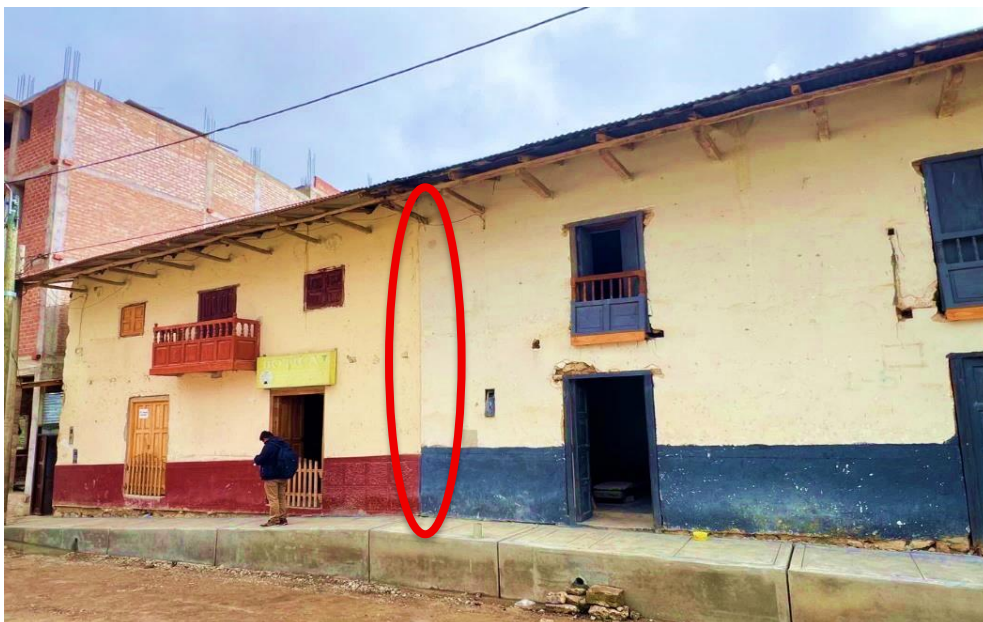
*Fotografía ilustrativa de la Vivienda V19.*

En la fotografía se evidencia la falta de junta sísmica en las edificaciones.

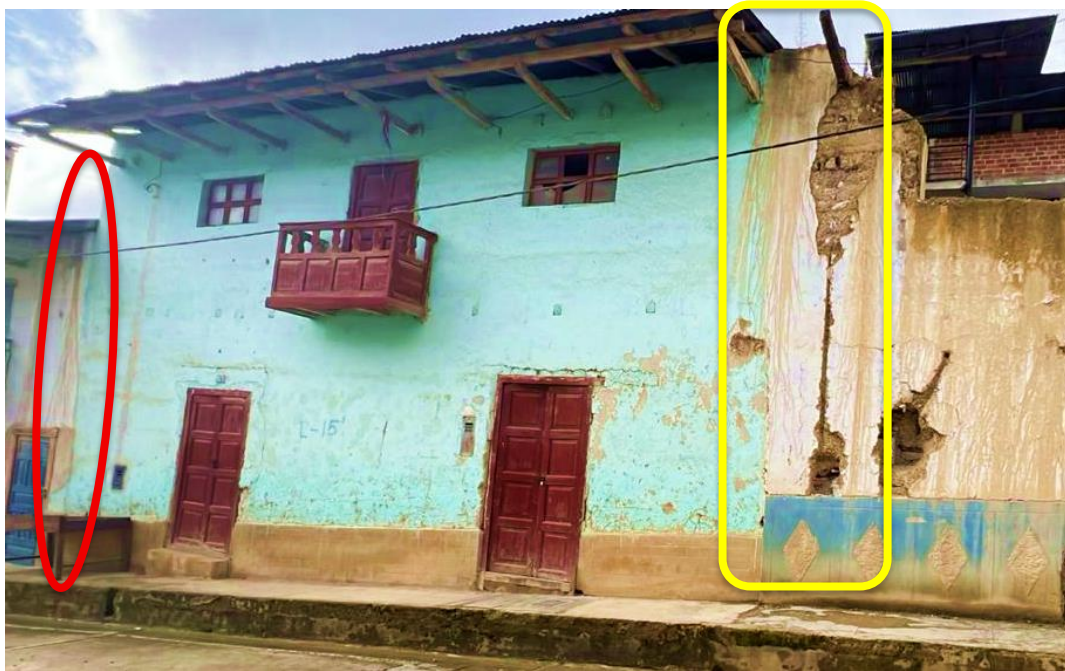
*Fotografía ilustrativa de la Vivienda V20.*

En la fotografía se puede apreciar el estado crítico de la edificación ya que está comprometida por el colapso de la edificación colindante, por el otro lado no tiene junta sísmica.

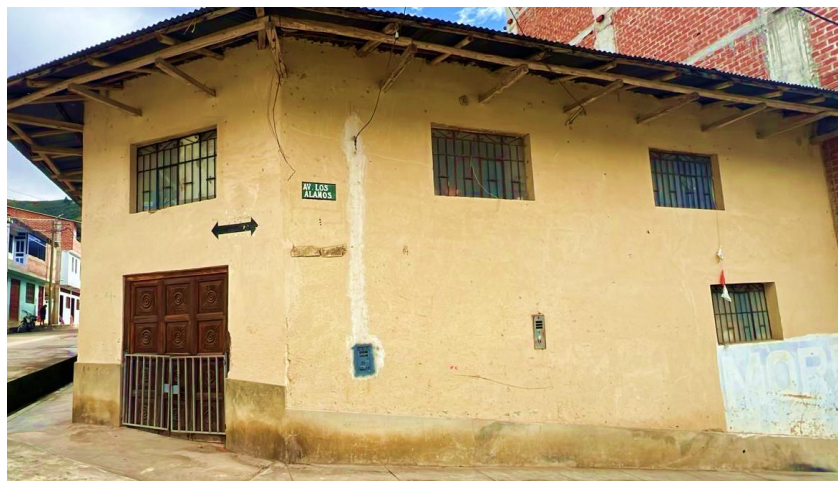
*Fotografía ilustrativa de la Vivienda V21.*

La edificación se encuentra en la esquina en forma de ochavo, se observa la mala distribución de vanos, no cuenta con junta sísmica respecto a la casa colindante.

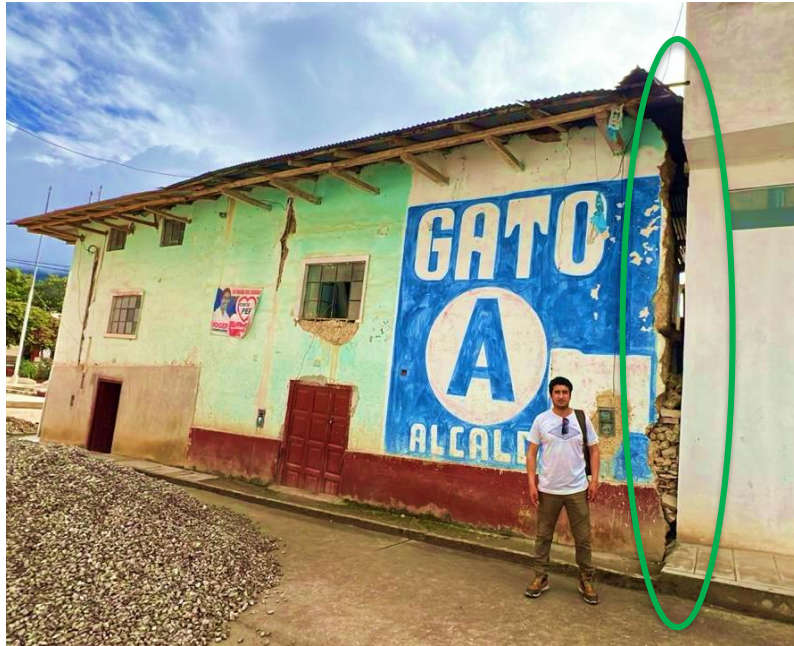
*Fotografía ilustrativa de la Vivienda V22.*

La edificación de encuentra comprometida producto de la demolición de la edificación colindante para su nueva construcción.

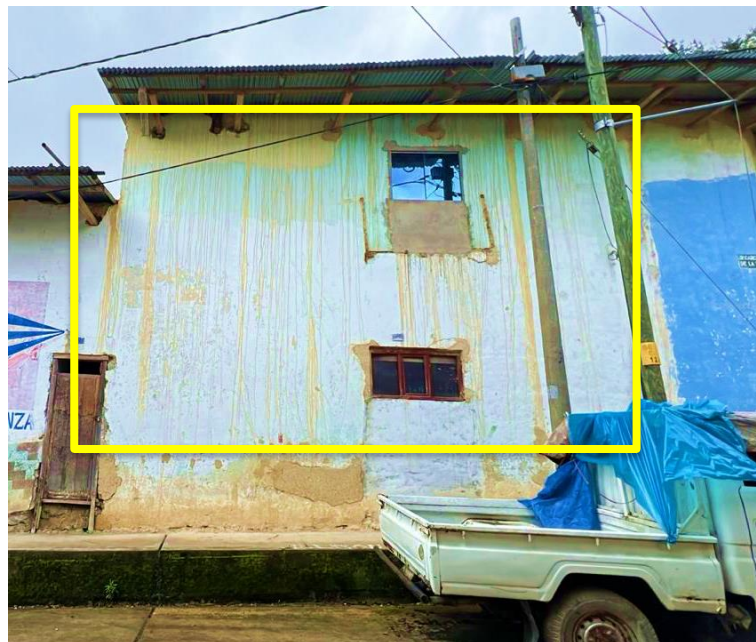
*Fotografías ilustrativas de la Vivienda V23.*

Se puede observar el techo en mal estado, la fachada de la casa se ve afectada por de las lluvias.

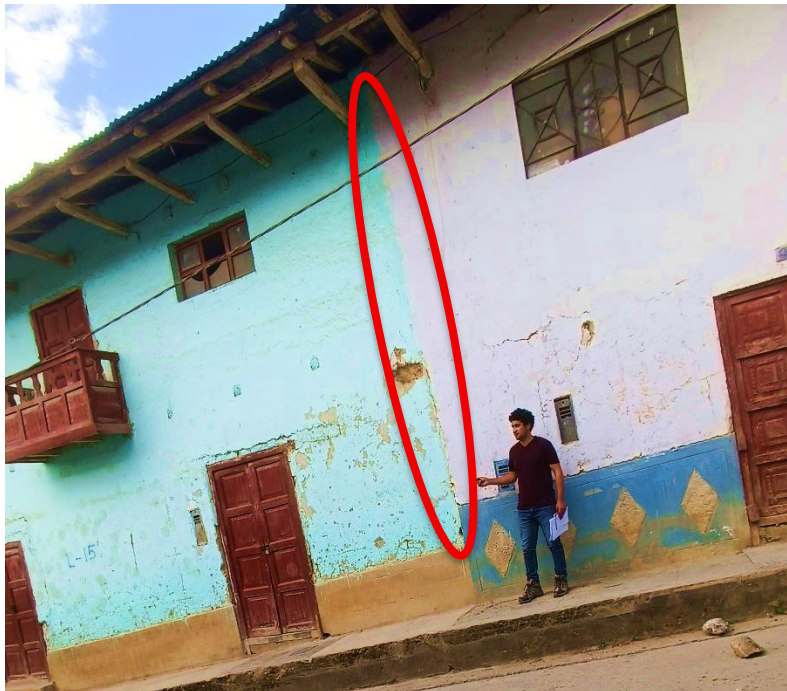
*Fotografía ilustrativa de la Vivienda V24.*

En la fotografía se puede ver que dos estructuras están muy cerca y no tienen juntas sísmicas, pueden golpearse entre sí durante un sismo debido a sus diferentes desplazamientos y causar daños en la estructura.

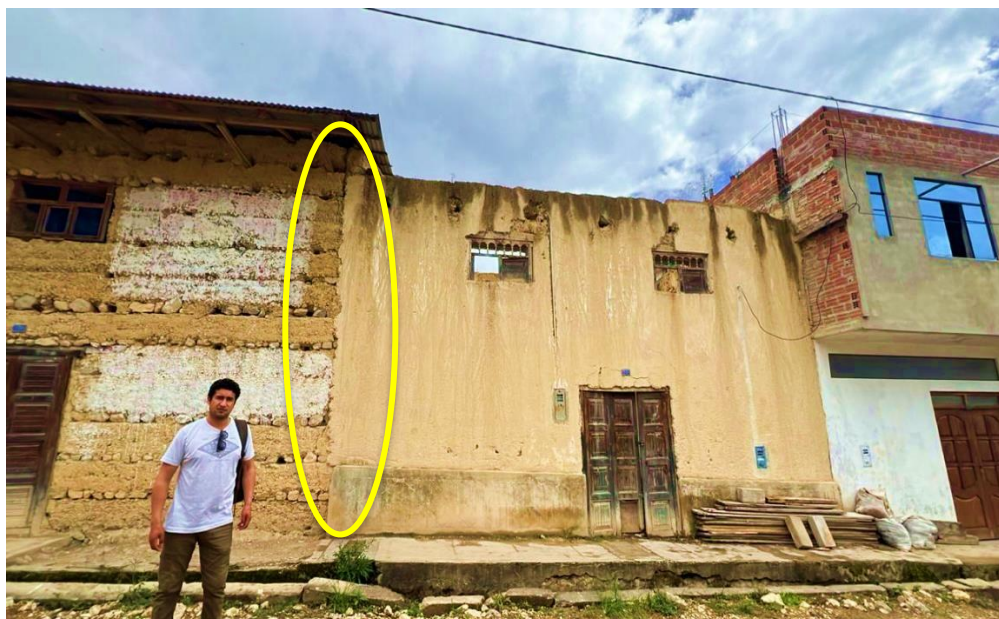
*Fotografía ilustrativa de la Vivienda V25.*

La edificación de tapial no tiene junta sísmica y la edificación colindante está en deterioro lo que afectaría significativamente si colapsa.

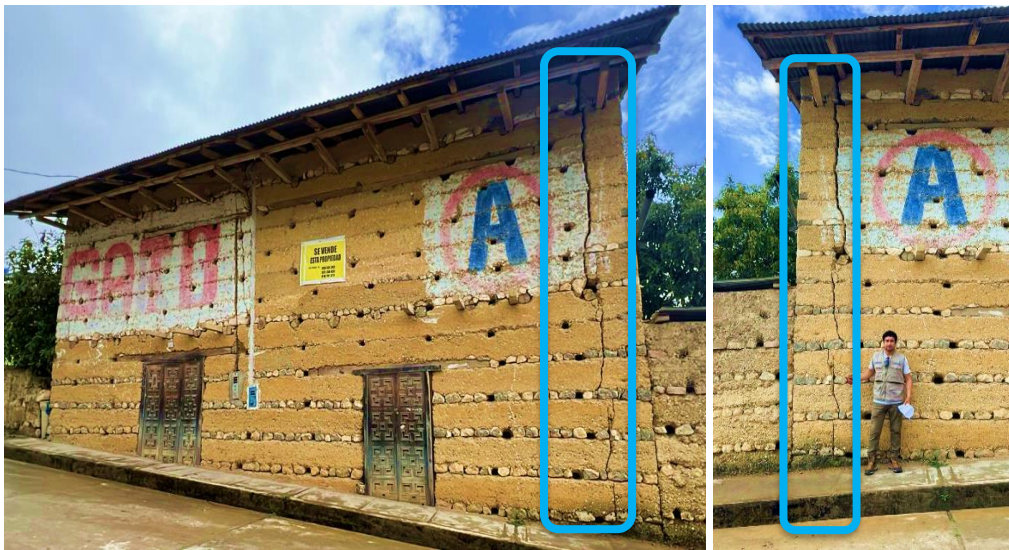
*Fotografía ilustrativa de la Vivienda V26.*

Se evidencia edificación de tapial de 02 niveles, presenta una grieta vertical justo en la trabe de los muros.

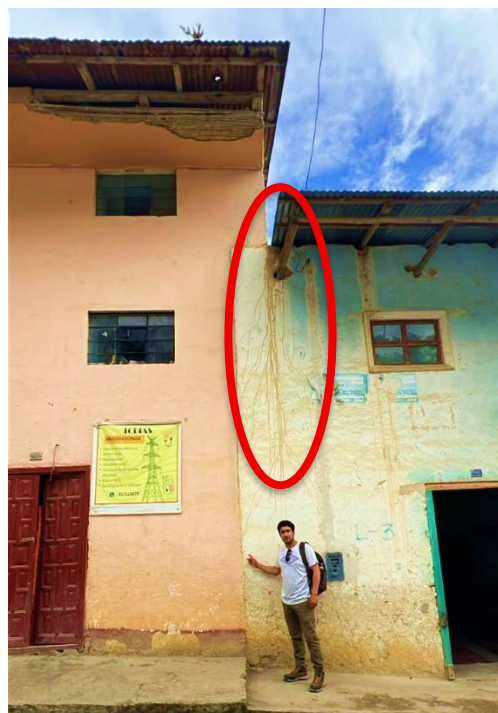
*Fotografía ilustrativa de la Vivienda V27.*

Se observa ausencia de junta sísmica, deterioro en cielo raso y deterioro en el techo lo que afecta los muros de la edificación.

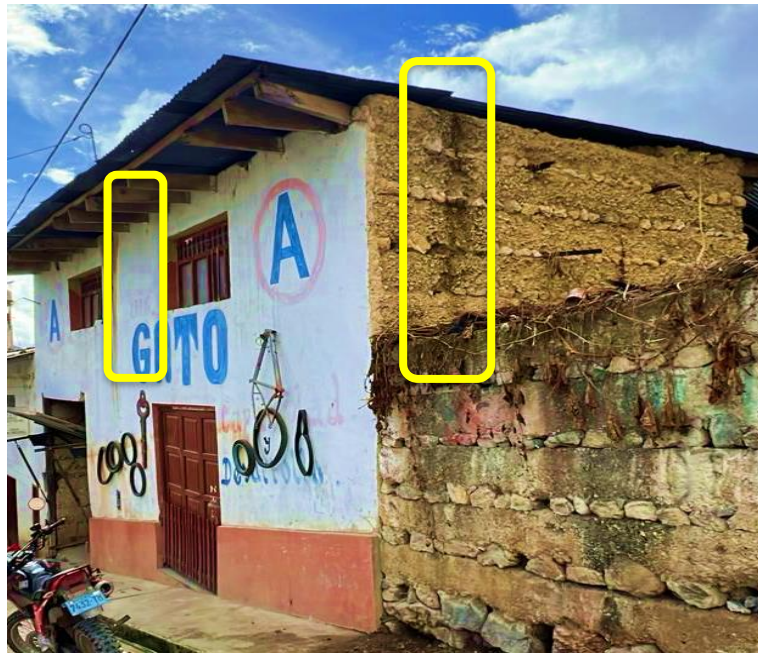
*Fotografías ilustrativas de la Vivienda V28.*

La edificación presenta muro lateral expuesto y se observa deterioro producto de las lluvias.

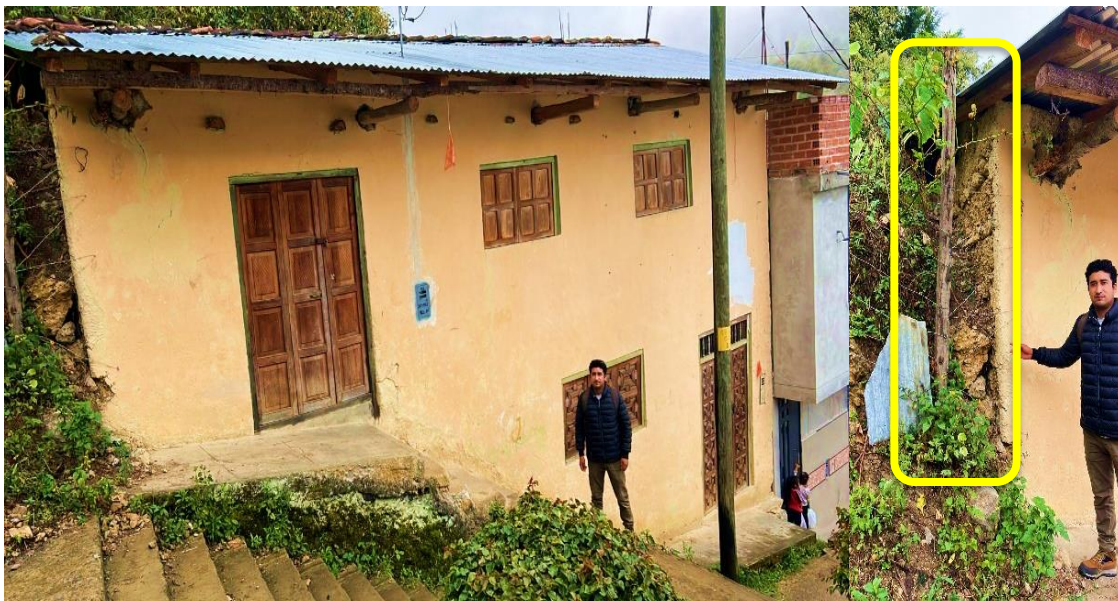
*Fotografías ilustrativas de la Vivienda V29*

La edificación se encuentra construida en un terreno con fuertes pendientes, donde el muro lateral cumple la función de muro portante.

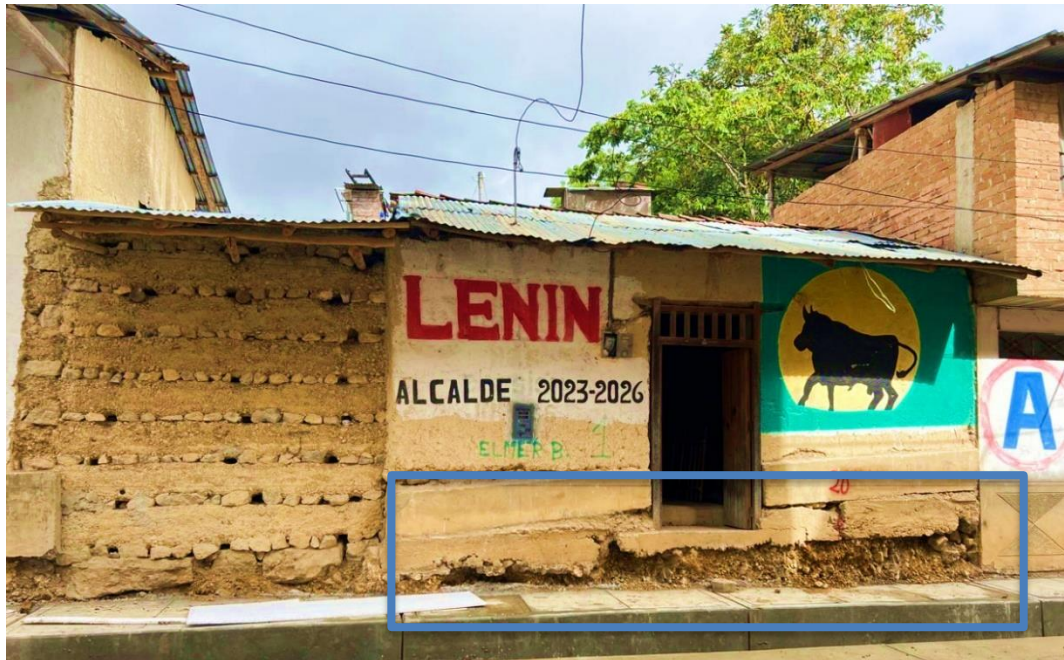
*Fotografía ilustrativa de la Vivienda V30*

En la fotografía se observa los cimientos expuestos, no tiene juntas sísmicas en relación con las edificaciones colindantes.

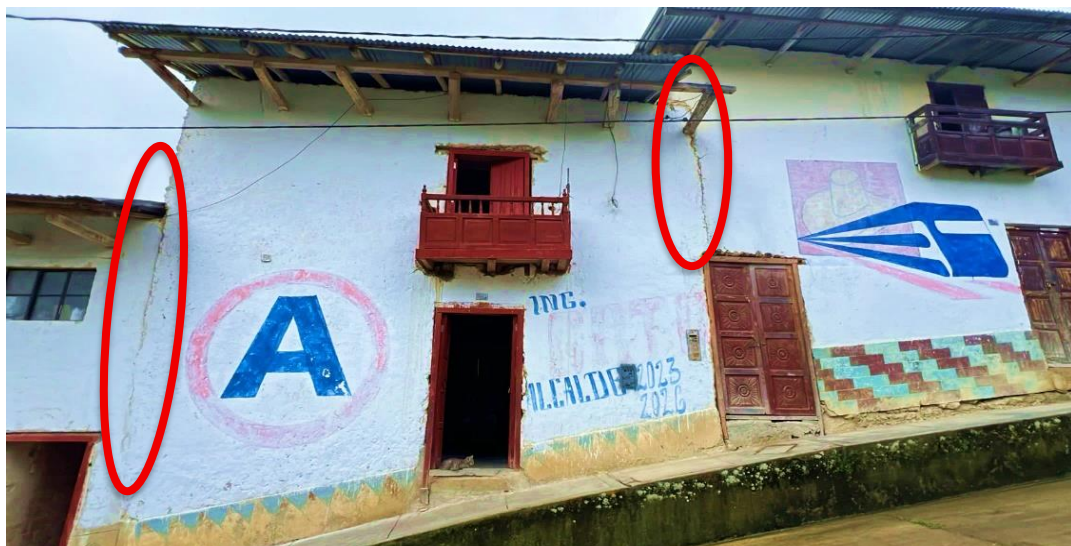
*Fotografía ilustrativa de la Vivienda V31*

En la fotografía se observa que la edificación no cuenta con juntas de dilatación sísmica, ya que estas sirven para permitir el movimiento independiente entre diferentes partes de una estructura o entre dos edificaciones durante un sismo, evitando daños por choques o deformaciones.

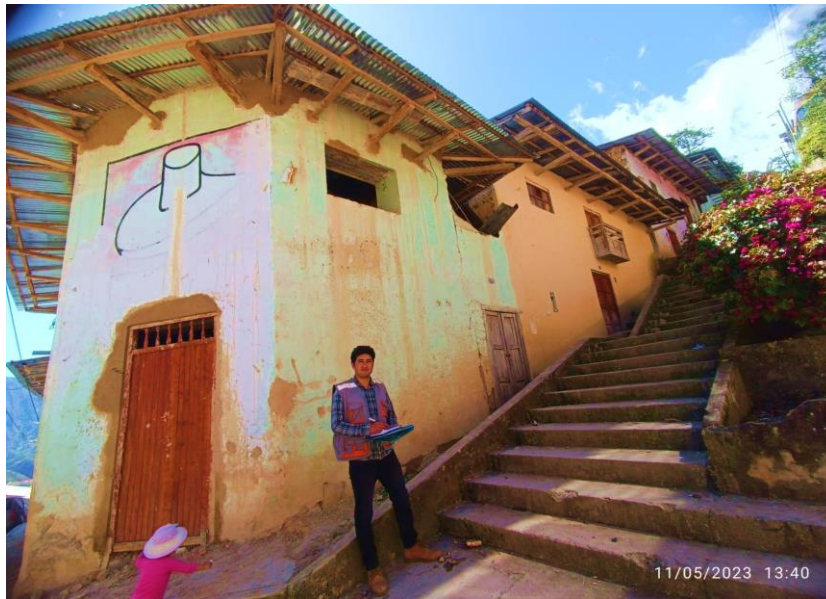
*Fotografía ilustrativa de la Vivienda V32*

En la fotografía se observa que la vivienda se encuentra ubicada en una esquina, presenta ochavo y la topografía del terreno tiene fuerte pendiente, construcciones en desnivel.

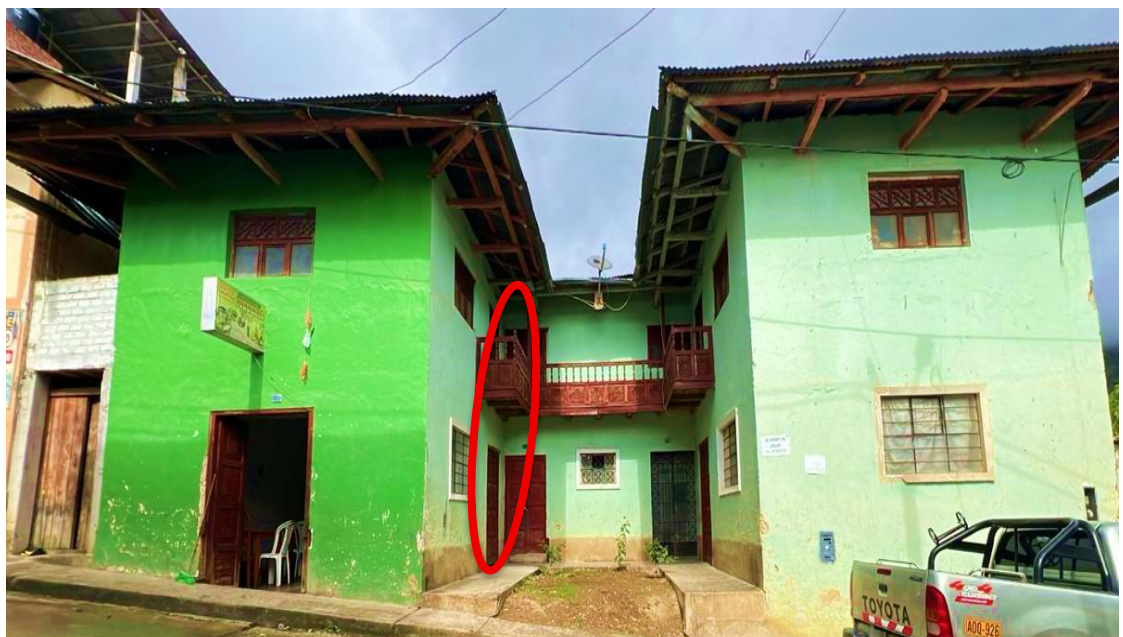
*Fotografía ilustrativa de la Vivienda V33*

La edificación tiene forma de U, material predominante es el tapial se observó grietas verticales en las trabes de los muros.

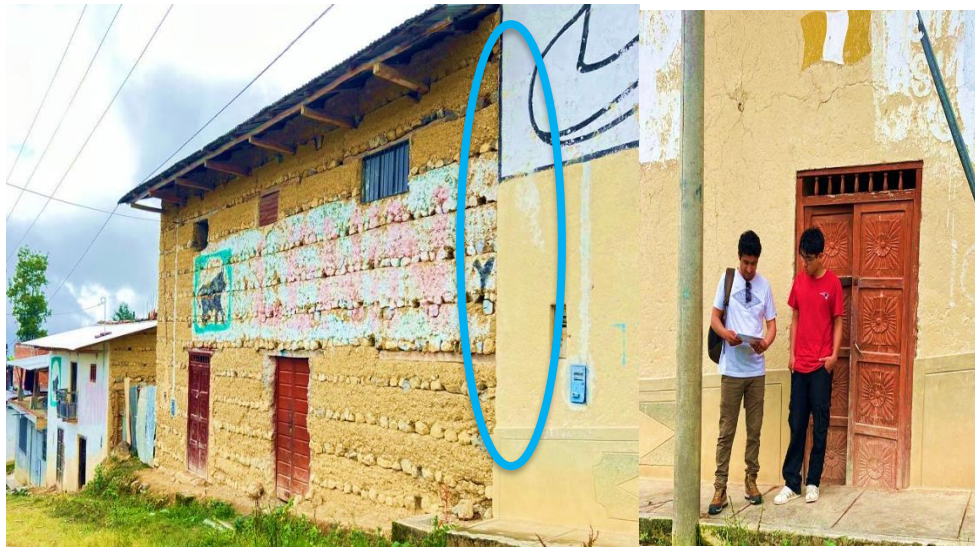
*Fotografías ilustrativas de la Vivienda V34.*

Se observa la ausencia de junta sísmica, también se evidencia la encuesta a propietario mediante la Ficha de Verificación según INDECI.

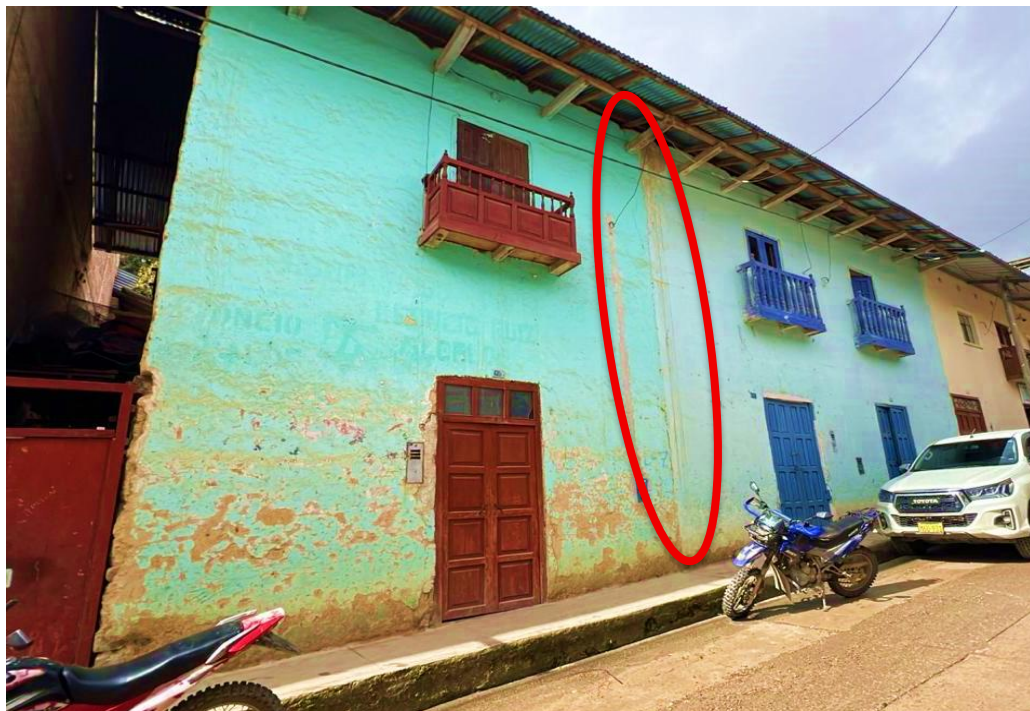
*Fotografía ilustrativa de la Vivienda V35.*

En la fotografía se puede observar que la edificación no tiene junta sísmica en relación a la edificación colindante.

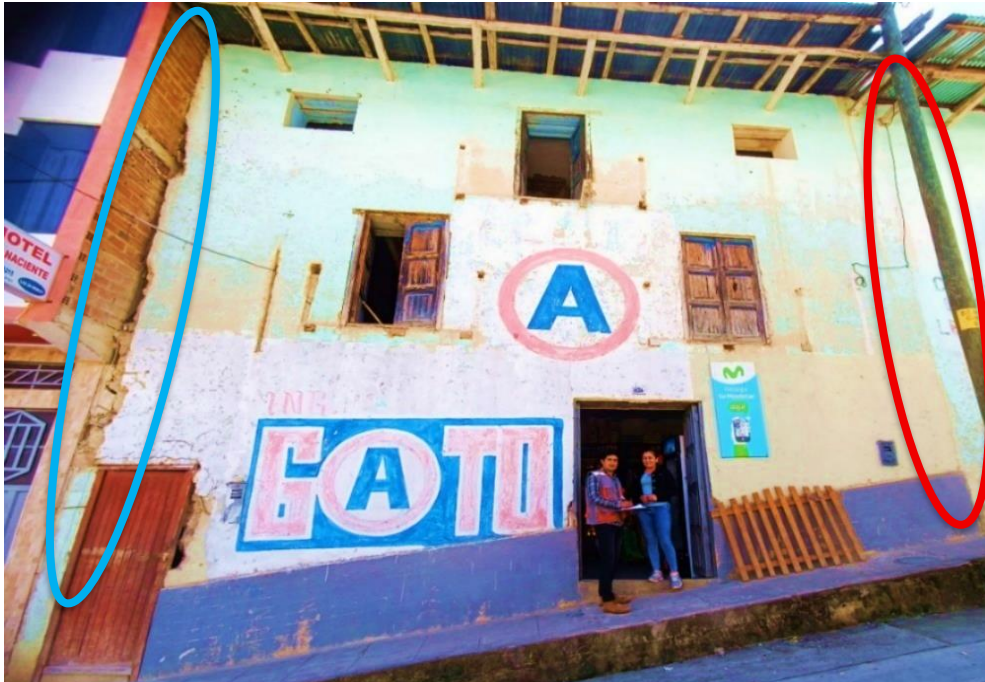
*Fotografía ilustrativa de la Vivienda V36.*

Edificación de 03 niveles, todos están comprometidos y en riesgo por mal estado de los materiales, se evidencia la visita de campo y encuesta a propietario, no cuenta con junta sísmica.
