**UNIVERSIDAD NACIONAL DE CAJAMARCA**  
**FACULTAD DE INGENIERÍA**  
**ESCUELA PROFESIONAL DE INGENIERÍA CIVIL**

**“VULNERABILIDAD SÍSMICA DE LAS VIVIENDAS DE ADOBE Y TAPIAL EN  
EL DISTRITO DE PACCHA, PROVINCIA CHOTA – CAJAMARCA”**

2025

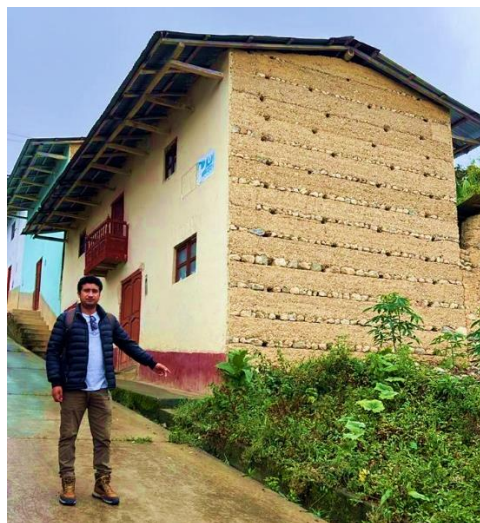
*Fotografías ilustrativas de la Vivienda V37*

La edificación está construida en una zona con fuertes pendientes, lo que hace que las edificaciones superiores hagan empuje sobre las inferiores.

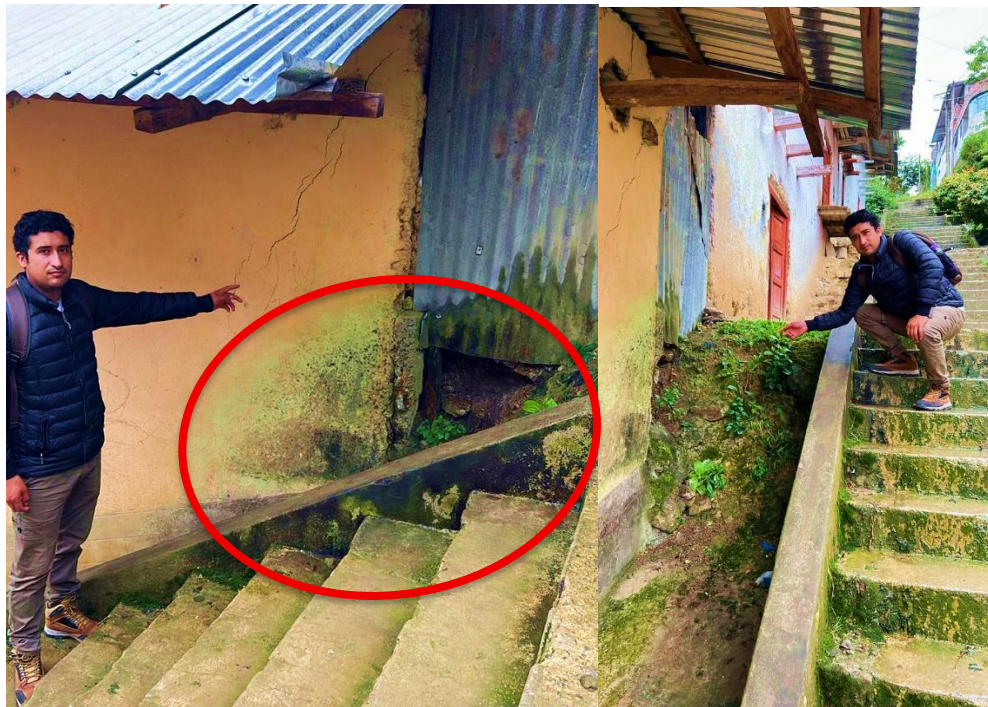
*Fotografías ilustrativas de la Vivienda V38*

Se observa la edificación afectada de la humedad en la parte inferior de los muros, además está construida en una zona con fuertes pendientes topográficas.

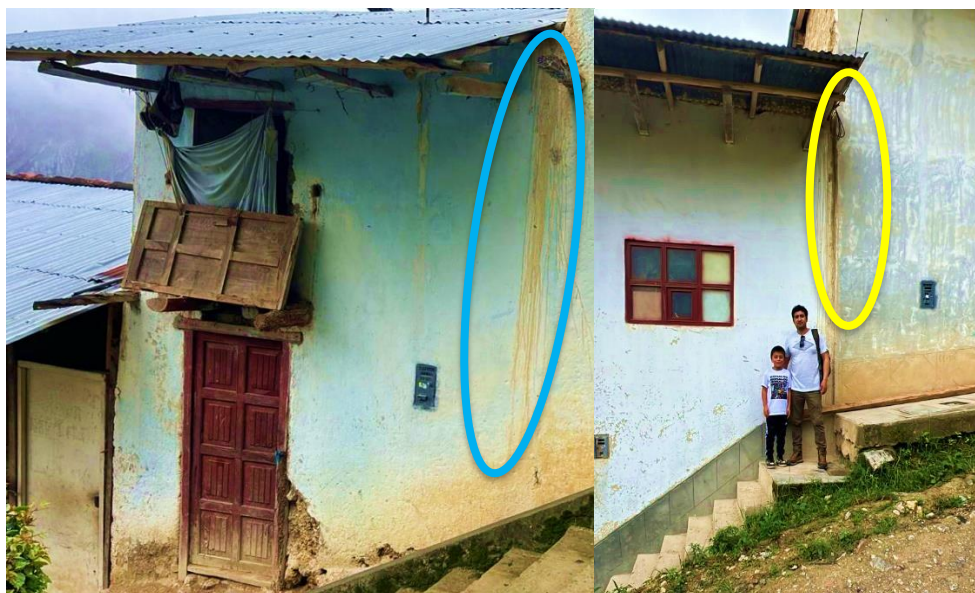
*Fotografías ilustrativas de la Vivienda V39*

La edificación tiene el techo en mal estado, permitiendo que el agua de lluvia afecte directamente a los muros de tapial.

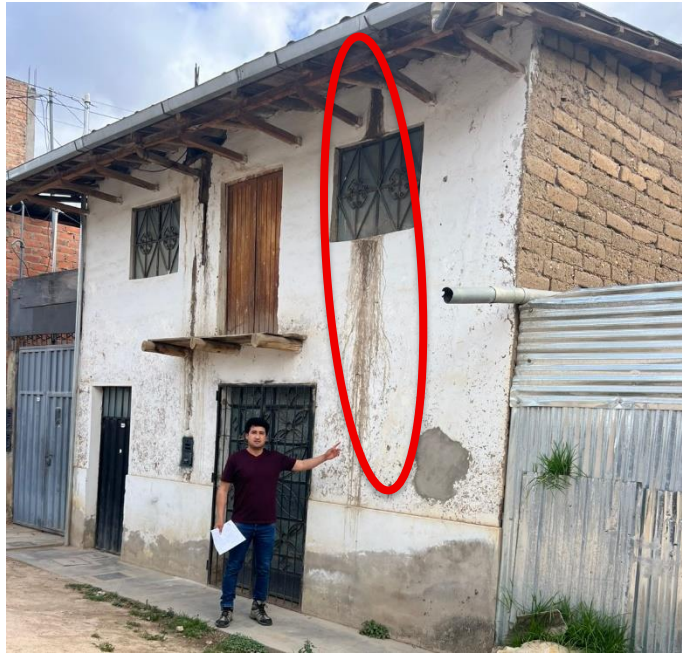
*Fotografías ilustrativas de la Vivienda V40.*

En la fotografía se observa la parte frontal de la edificación de adobe, se puede observar daños en el techo y afectación de pared por causa de agua de lluvia.
