**UNIVERSIDAD NACIONAL DE CAJAMARCA**  
**FACULTAD DE INGENIERÍA**  
**ESCUELA PROFESIONAL DE INGENIERÍA CIVIL**

**“EVALUACIÓN PATOLÓGICA CON FINES DE REPARACIÓN DE LA  
INSTITUCIÓN EDUCATIVA SECUNDARIA CARLOS CUETO FERNANDINI, DEL  
DISTRITO DE CHADÍN – CHOTA – CAJAMARCA 2024”**

La presente investigación tuvo como objetivo principal evaluar las patologías en el Pabellón “D” de la I.E. Carlos Cueto Fernandini, el cual es un sistema aporricado construido en el año 1997. Para ello, se planteó una investigación del tipo aplicada, de nivel descriptivo y de diseño no experimental, de ámbito de campo y de período transversal; el procedimiento consistió en recopilar información documental, realizar la observación y toma de datos de las patologías presentes, y se realizó un diagnóstico en gabinete, en donde se obtuvo que las lesiones de las patologías son directas e indirectas, las cuales han provocado las siguientes patologías: grietas (12.42%), fisuras (13.07%), desprendimientos de tarrajeo (1.96%), desprendimientos de pintura (32.68%), humedades (20.92%) , erosiones químicas (12.42%) y presencia vegetal (6.54%); con base al diagnóstico se concluye que las patologías en el edificio D d

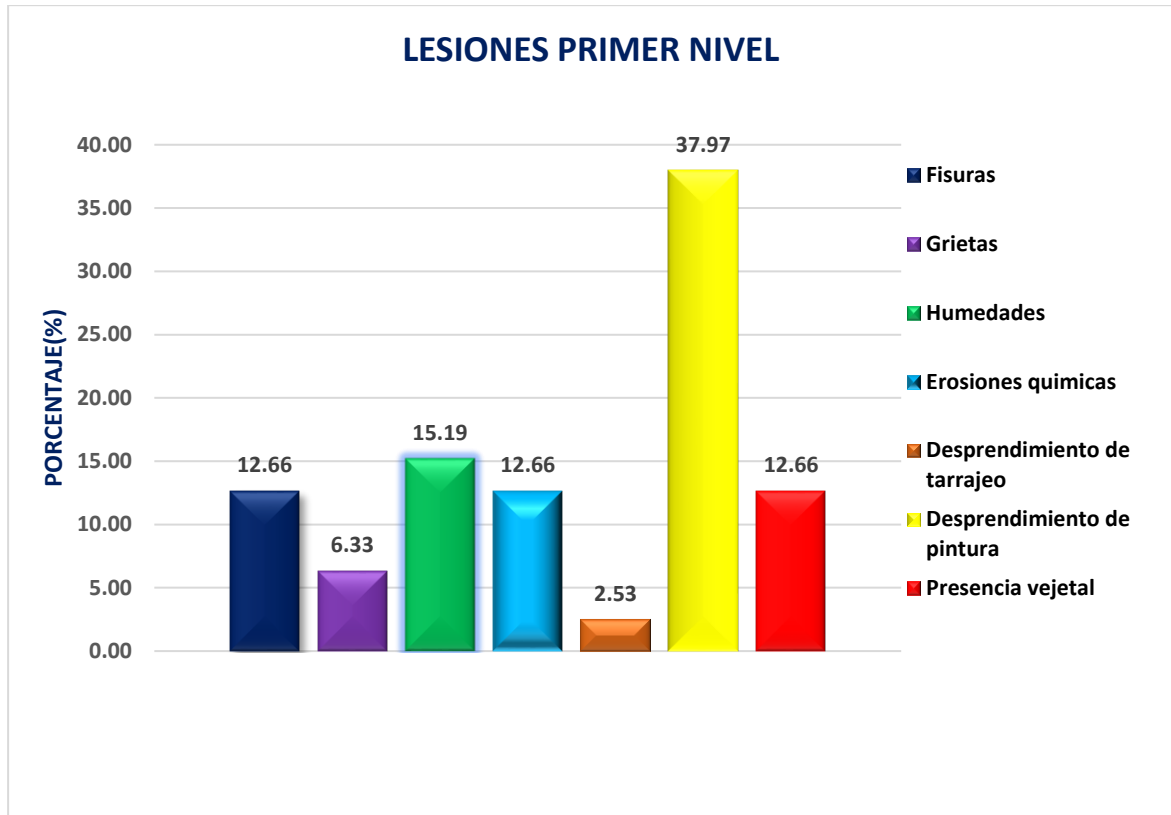
*Lesiones en el primer nivel de la edificación.*

De las lesiones que se presenta en el primer nivel se puede observar que la lesión predominante es el desprendimiento de pintura y humedades lo cual es una lesión más estética, pero las fisuras y la presencia vegetal en sus sistemas de drenaje ya es más preocupante porque conllevan al deterioro de la infraestructura junto con las erosiones químicas pero lo más destacado y preocupante son las grietas en los sistemas de albañilería que se ve gravemente su afectación en la edificación y que requiere reparación y mantenimiento de la institución educativa secundaria Carlos Cueto Fernandini de Chadín.

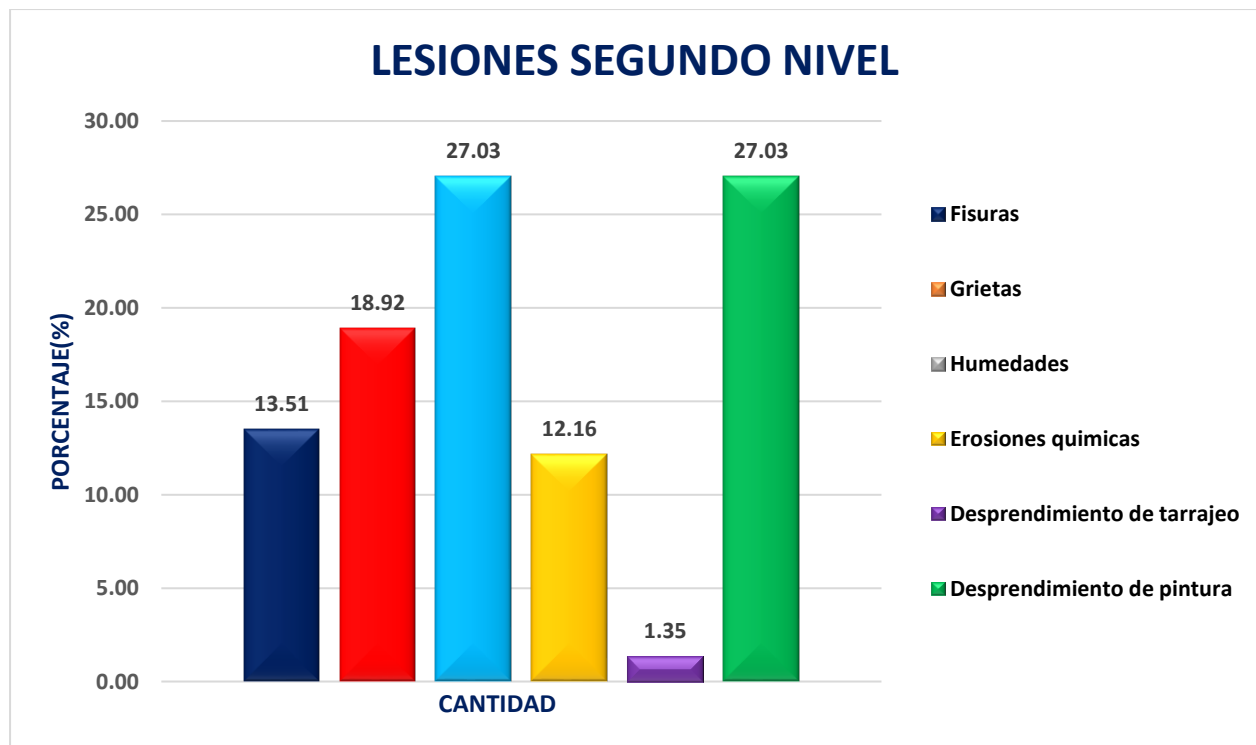
**Figura 10**  
*Lesiones en el segundo nivel de la edificación*

De las lesiones que se presenta en el segundo nivel son un poco más alarmantes por la presencia de más grietas diagonales y verticales muy aparte que la lesión predominante es el desprendimiento de pintura y humedades lo cual es una lesión más estética, pero las fisuras y las erosiones químicas son un gran paso si no se da su mantenimiento adecuado pueden convertirse en una lesión peor, por lo que requiere una reparación y mantenimiento del colegio.

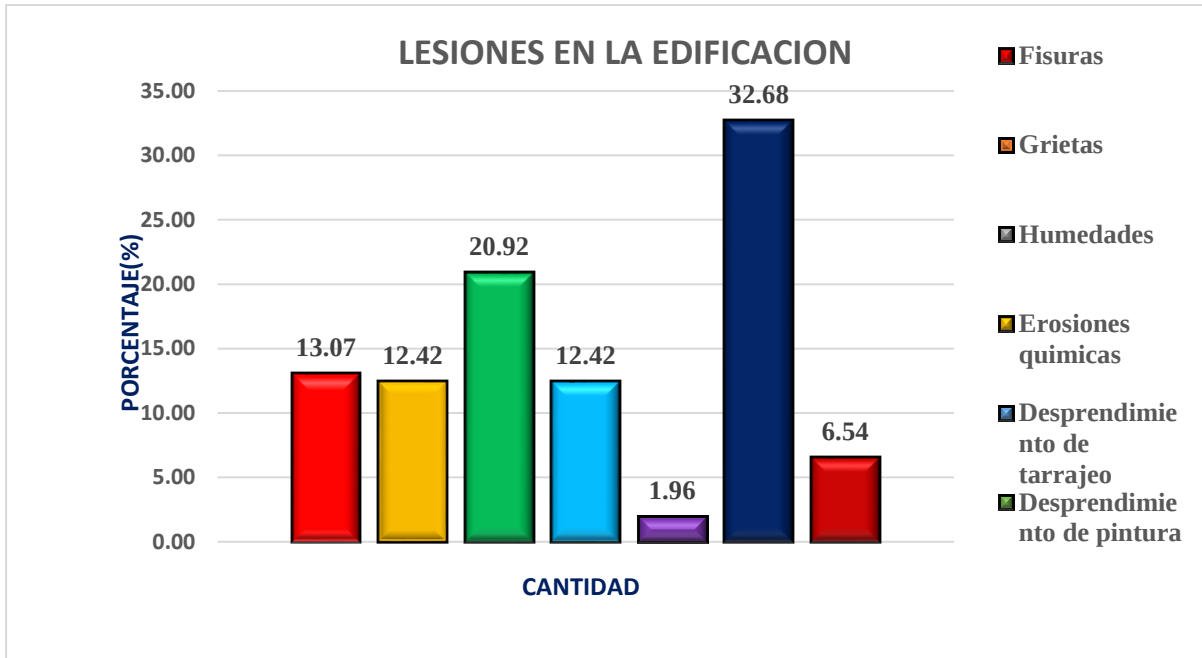
*Lesiones en la edificación de la I.E. Carlos Cueto Fernandini*

En la tabla 07 se observa los resultados obtenidos siendo: 19 grietas, 20 fisuras, 19 por erosiones químicas, 3 desprendimientos de tarrajeo, 10 por vegetación, 32 por humedad, y 50 por desprendimiento de pintura, representando el 12.42%, 13.07%, 12.42%, 1.96%, 6.54%, 20.92%, y 32.68% respectivamente. Así mismo también se determinó el nivel de severidad de cada una de las patologías encontradas, a continuación, se muestran los resultados:

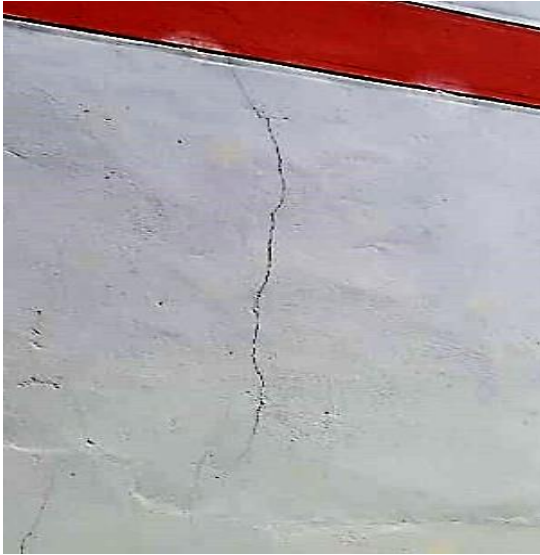
| La grieta presenta una trayectoria vertical e inclinada en las esquinas que atraviesa todo el muro de la sala de profesores enpezando de la losa superior . | | | <b>LEVE</b> |

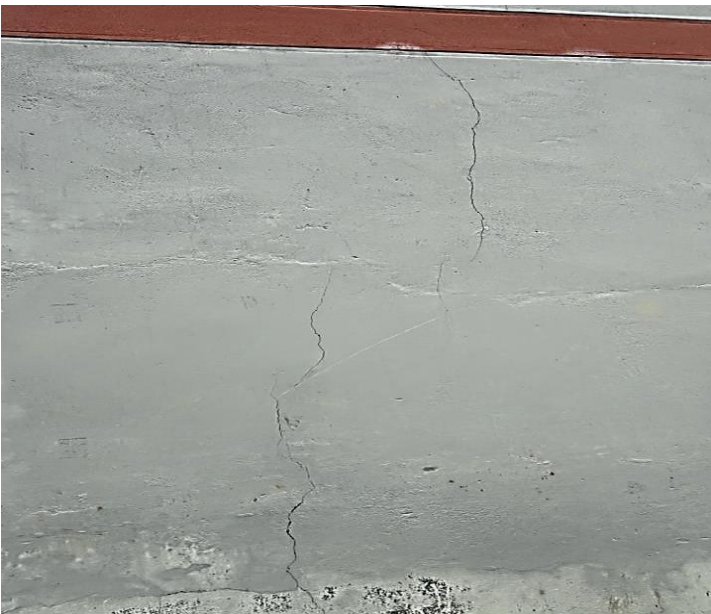
| La grieta presenta una trayectoria vertical e inclinada en las esquinas que atraviesa todo el muro de la sala de profesores enpezando de la vereda . | | <b>LEVE</b> | <b>MODERADO</b> |

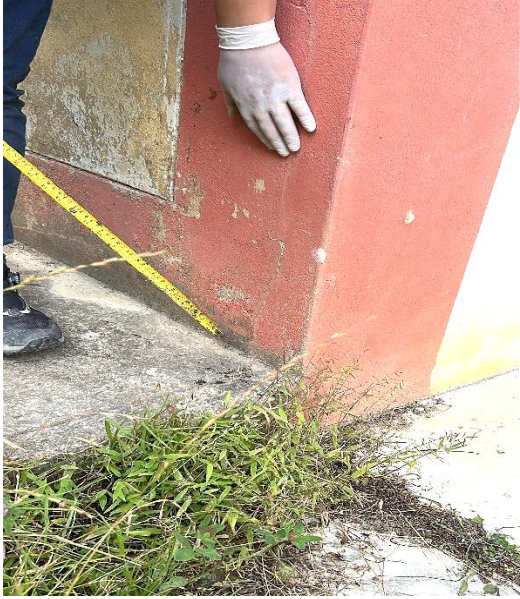
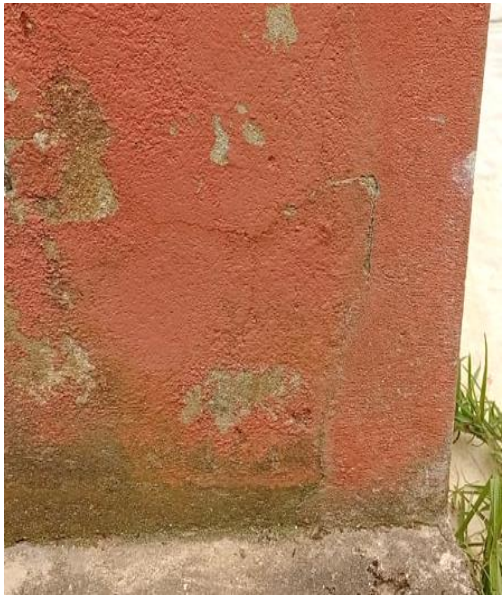
| La fisura presenta una trayectoria vertical y horizontal en la parte inferior de la columna. | | <b>LEVE</b> | <b>MODERADO</b> |

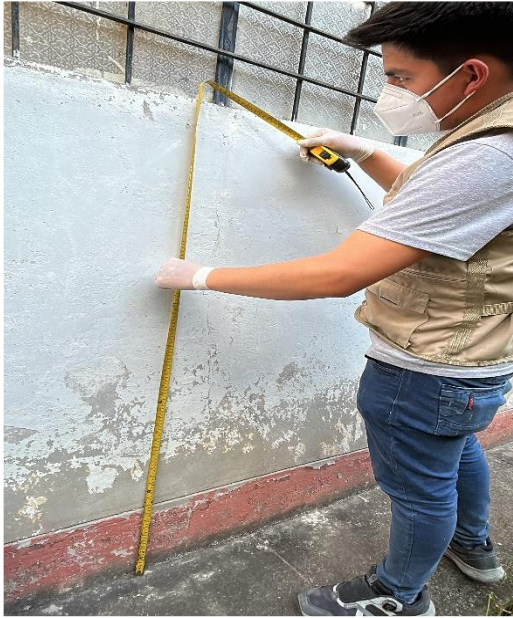
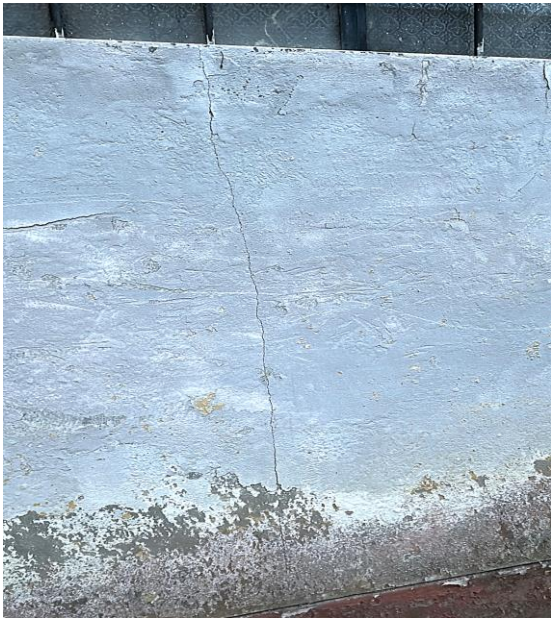
| <div> <div> <b>FICHA DE INSPECCIÓN Y RECOLECCIÓN DE DATOS PATOLÓGICOS</b><br/> <b>TESIS : “EVALUACIÓN PATOLÓGICA CON FINES DE REPARACIÓN DE LA INSTITUCIÓN EDUCATIVA SECUNDARIA CARLOS CUETO FERNANDINI, DEL DISTRITO DE CHADÍN – CHOTA – CAJAMARCA 2024”</b> </div> </div> | | | |
|---|---|---|---|
| La grieta presenta una trayectoria vertical que atraviesa todo el muro que se nota en sus dos caras del tabique. | | <b>LEVE</b> | <b>SEVERO</b> |

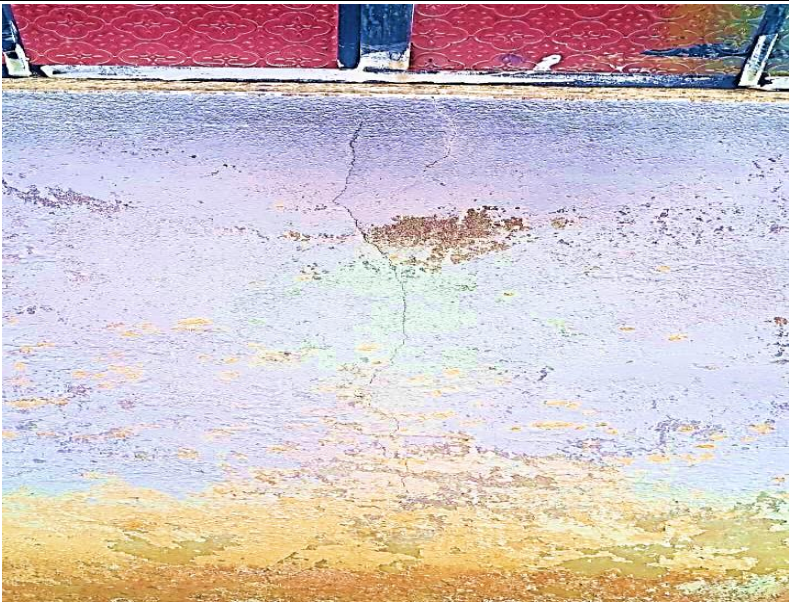
| La fisura presenta una trayectoria vertical con desviacion en las puntas en la parte exterior de la sala de profesores. | | <b>LEVE</b> | <b>MODERADO</b> |

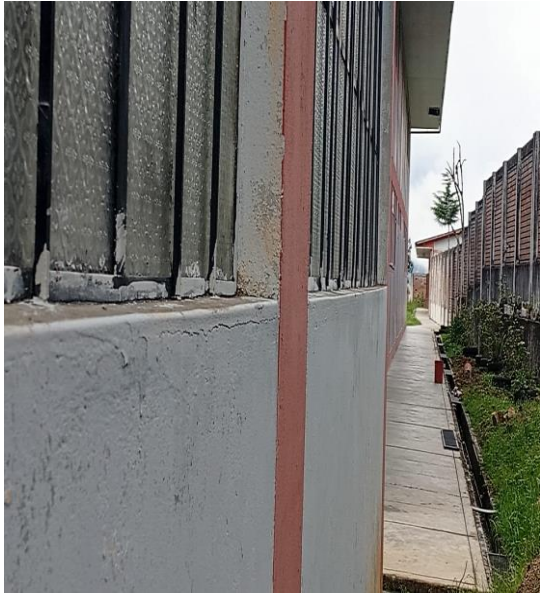
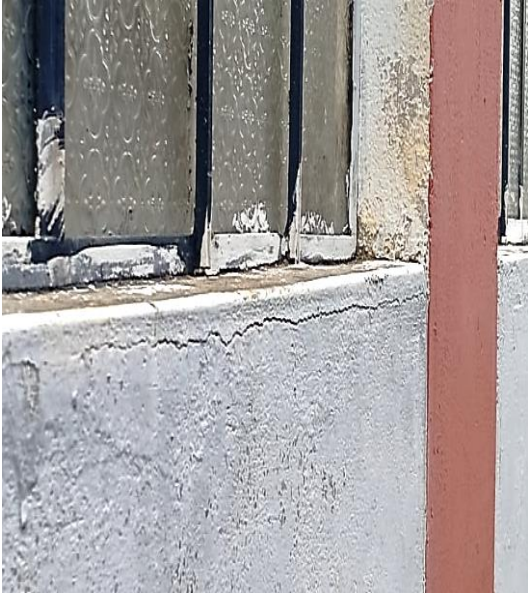
| La fisura presenta una trayectoria horizontal paralela ala ventana de la sala de profesores. | | <b>LEVE</b> | <b>MODERADO</b> |

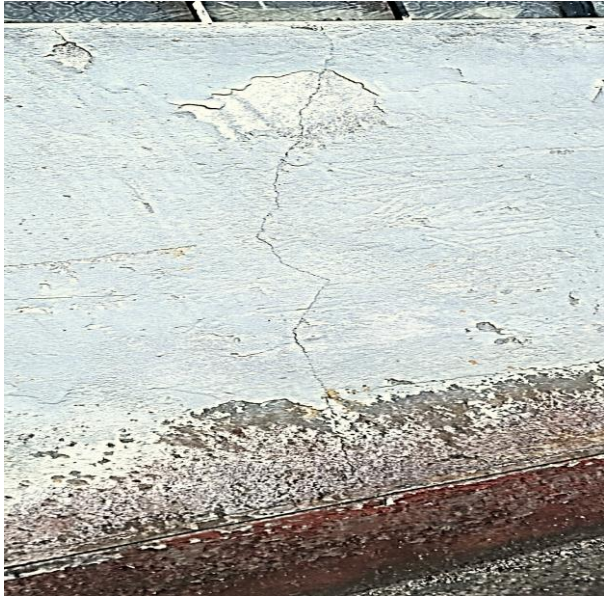
| La grieta presenta una trayectoria vertical con desviaciones en su trayectoria en la parte exterior de el aula de almacen y atraciesa todo el muro. | | <b>LEVE</b> | <b>MODERADO</b> |

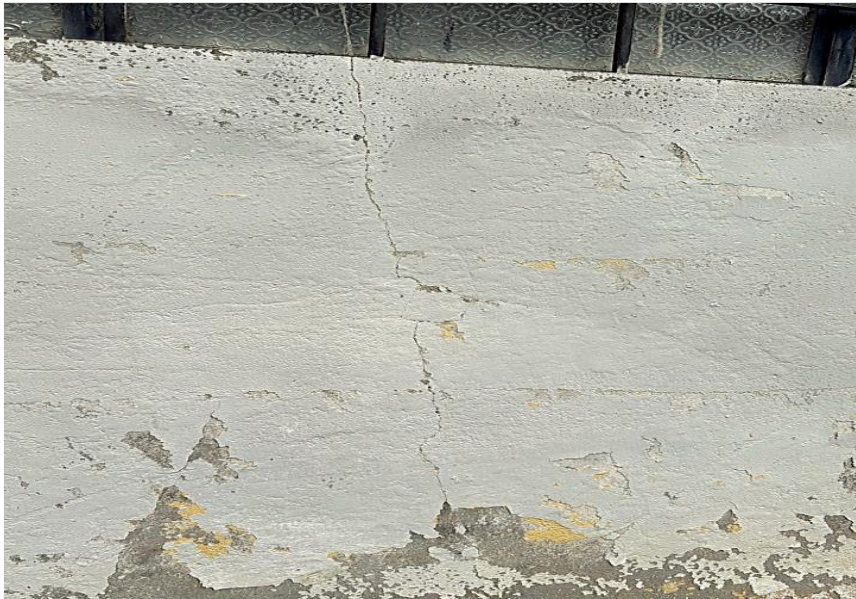
| La fisura presenta una trayectoria vertical con desviacion en la punta inferior de la aula de almacen. | | <b>LEVE</b> | <b>MODERADO</b> |

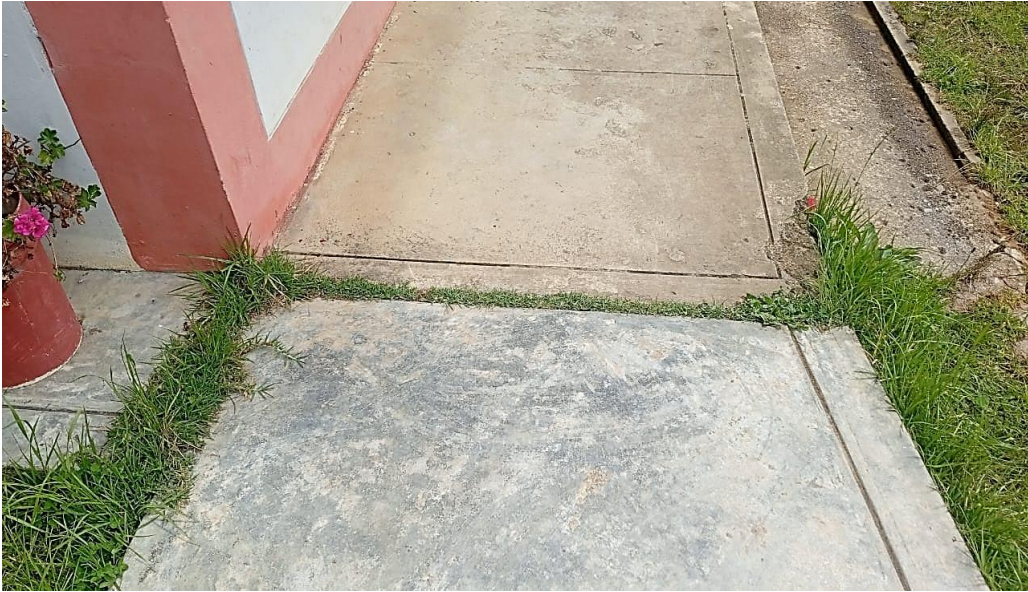
| <div> <div> <b>FICHA DE INSPECCIÓN Y RECOLECCIÓN DE DATOS PATOLÓGICOS</b><br/> <b>TESIS : “EVALUACIÓN PATOLÓGICA CON FINES DE REPARACIÓN DE LA INSTITUCIÓN EDUCATIVA SECUNDARIA CARLOS CUETO FERNANDINI, DEL DISTRITO DE CHADÍN – CHOTA – CAJAMARCA 2024”</b> </div> </div> | | | |
|---|---|---|---|
| La presencia bejetal en las juntas de la union de veredas a lado de la columna C -01 por falta de colocacion de material de relleno de las juntas la dimencion de la junta horizontal a la columna tiene 1.50 m. | | <b>LEVE</b> | <b>MODERADO</b> |

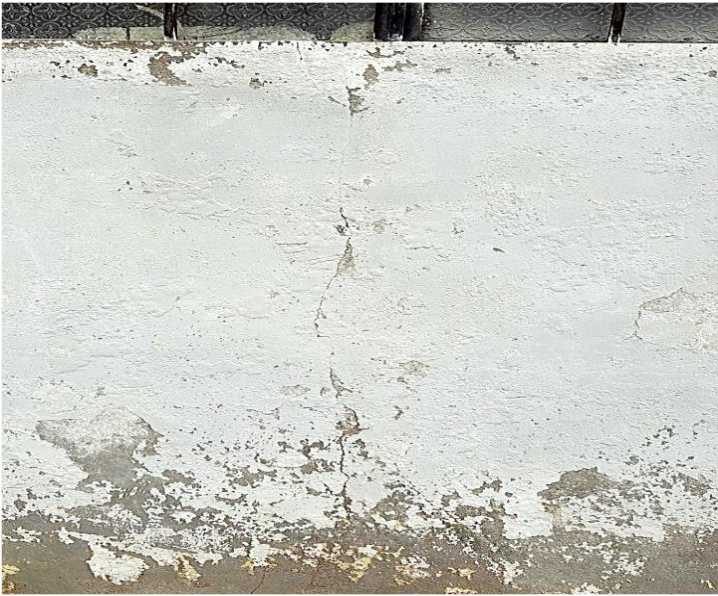
| La fisura presenta una trayectoria diagonal y vertical que atravieza todo el muro del aula de almacen. | | <b>LEVE</b> | <b>MODERADO</b> |

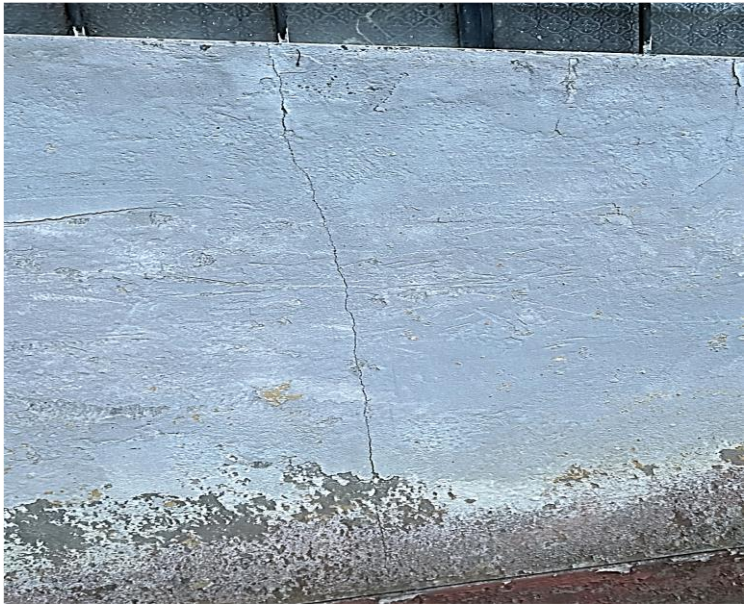
| La fisura presenta una trayectoria diagonal que atraviesa todo el muro y en su interior presenta una dimencion de largo de 1 m en en el aula de almacen . | | <b>LEVE</b> | <b>MODERADO</b> |

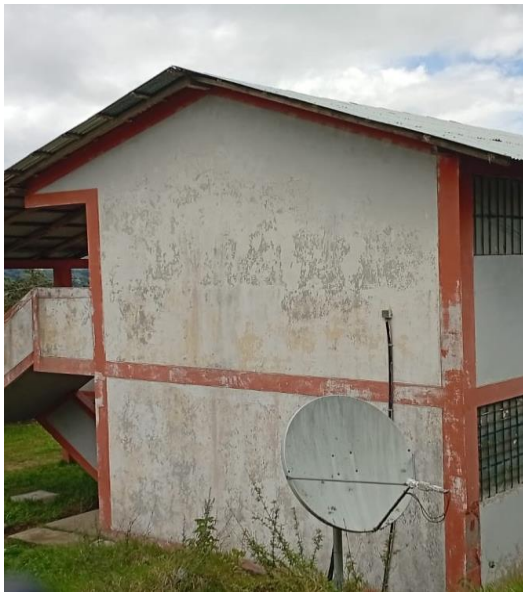
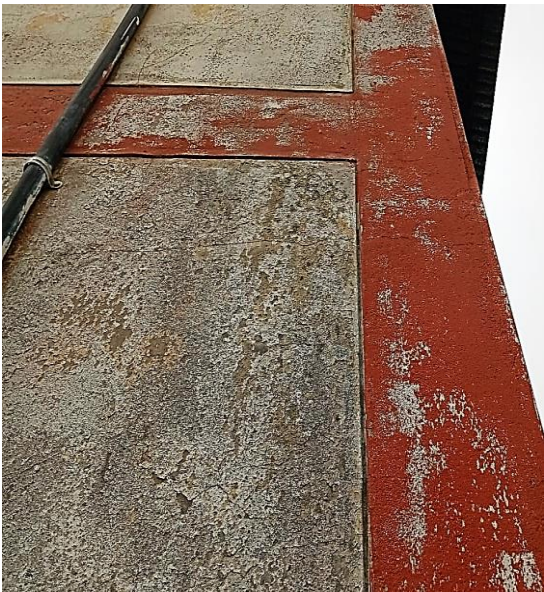
| Las paredes presentan un desprendimiento masivo de pintura y presencia de fisuras en distintas direcciones tanto en el primer piso y segundo piso de la pared de almacen y 4º grado. | | | <b>LEVE</b> | <b>MODERADO</b> |

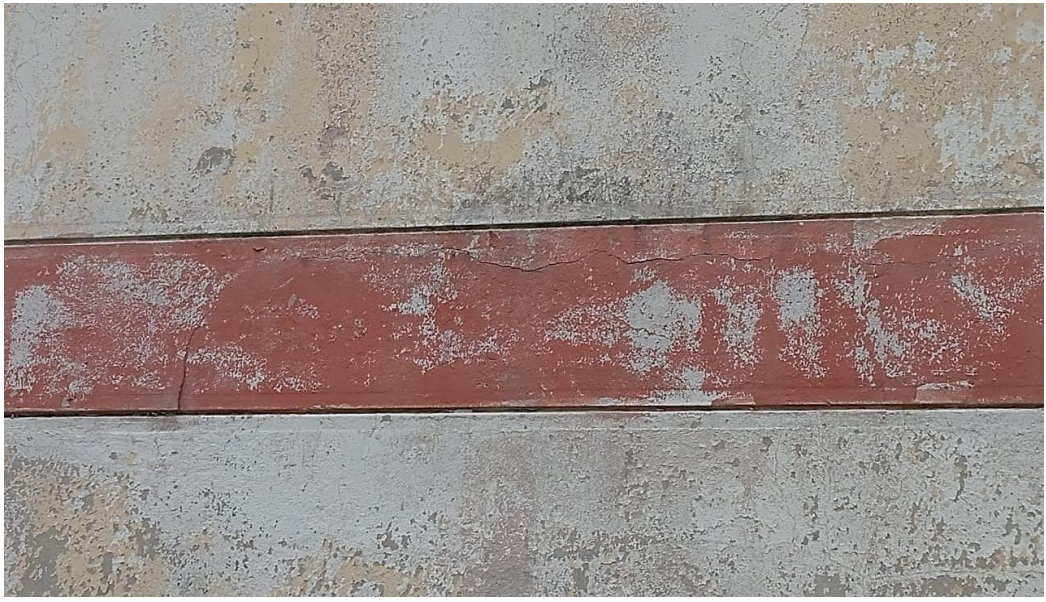
| La fisura tiene una direccion horizontal y vertical que se presenta en la viga de la losa del segundo piso presenta desprendimiento de pintura y humedades. | | <b>LEVE</b> | <b>MODERADO</b> |

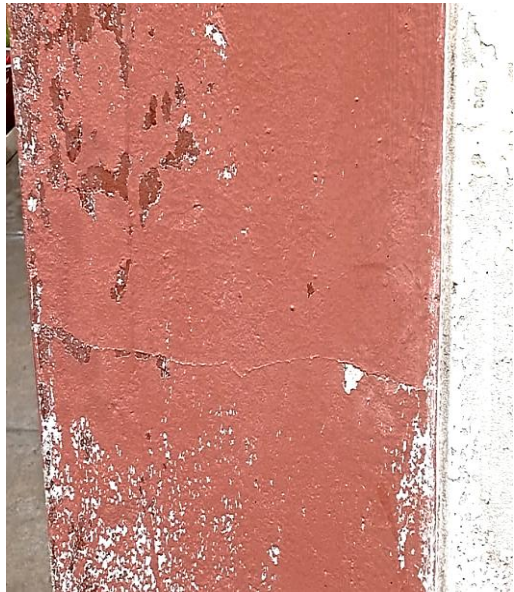
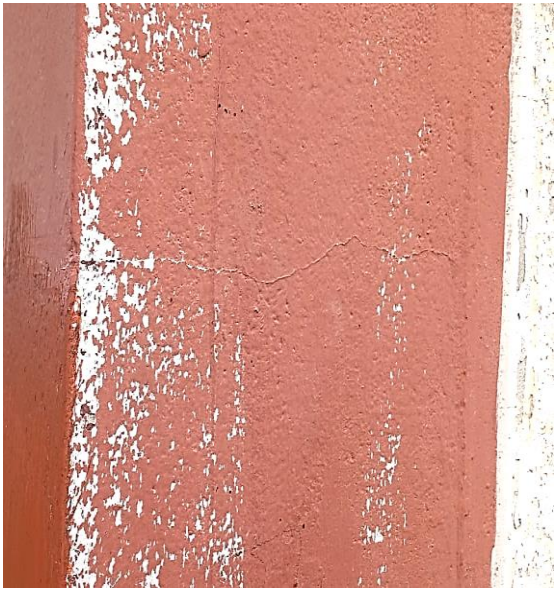
| La fisura horizontal en la columna esquinera C- 05 con desprendimiento de pintura del aula de almacen . | | <b>LEVE</b> | <b>MODERADO</b> |

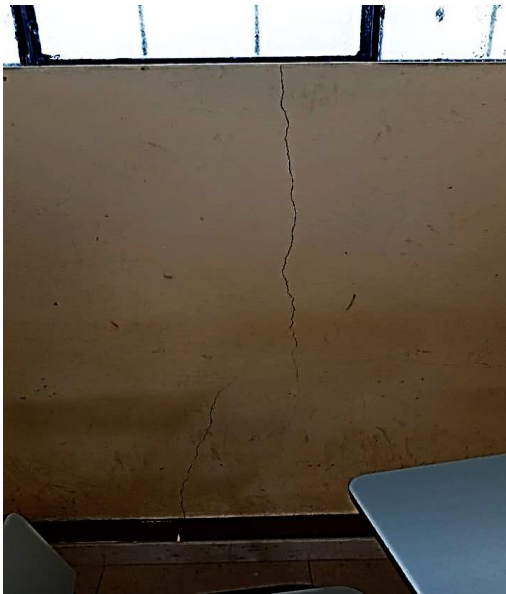
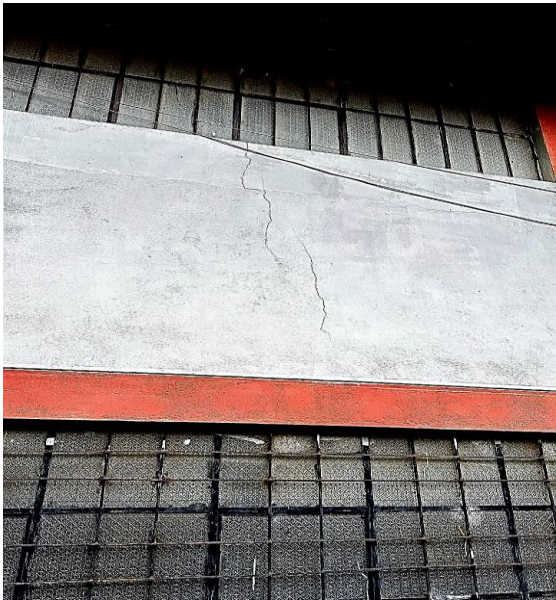
| <div> <b>FICHA DE INSPECCIÓN Y RECOLECCIÓN DE DATOS PATOLÓGICOS</b> </div> | | | |
|---|---|---|---|
| <b>FIGURA 23</b> | | <b>FIGURA 24</b> | |

| <div> <b>FICHA DE INSPECCIÓN Y RECOLECCIÓN DE DATOS PATOLÓGICOS</b> </div> | | | |
|---|---|---|---|
| La grieta diagonal segundo piso que atraviesa todo el muro se muestra imagen interna y externa de la grieta del aula de 4º grado del segundo nivel. | | LEVE | MODERADO |

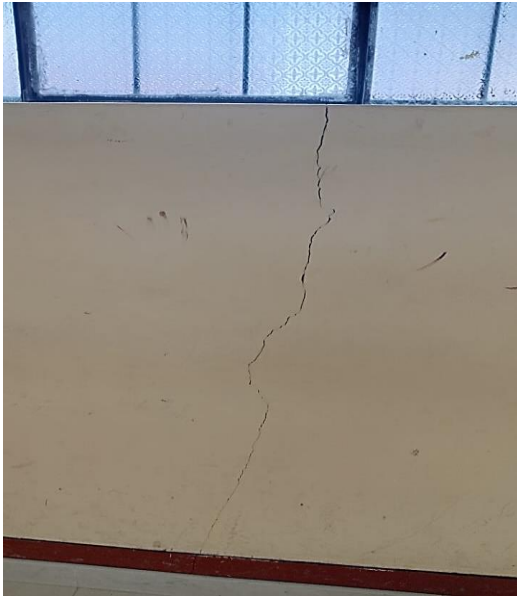
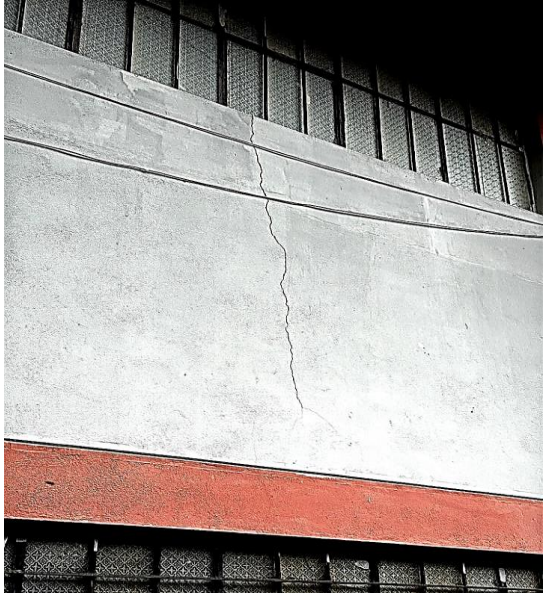
| <div style="display: flex; align-items: center;"> <div> <b>FICHA DE INSPECCIÓN Y RECOLECCIÓN DE DATOS PATOLÓGICOS</b><br/> <b>TESIS : “EVALUACIÓN PATOLÓGICA CON FINES DE REPARACIÓN DE LA INSTITUCIÓN EDUCATIVA SECUNDARIA CARLOS CUETO FERNANDINI, DEL DISTRITO DE CHADÍN – CHOTA – CAJAMARCA 2024”</b> </div> </div> | | | |
|---|---|---|---|
| La grieta diagonal segundo piso aula 4º grado que atraviesa todo el muro de tabiquería . | | <b>LEVE</b> | <b>MODERADO</b> |

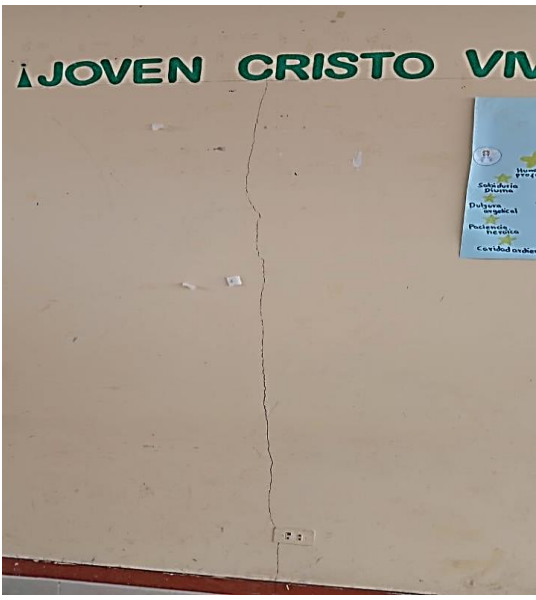
| <div style="display: flex; align-items: center;"> <div> <b>FICHA DE INSPECCIÓN Y RECOLECCIÓN DE DATOS PATOLÓGICOS</b><br/> <b>TESIS : “EVALUACIÓN PATOLÓGICA CON FINES DE REPARACIÓN DE LA INSTITUCIÓN EDUCATIVA SECUNDARIA CARLOS CUETO FERNANDINI, DEL DISTRITO DE CHADÍN – CHOTA – CAJAMARCA 2024”</b> </div> </div> | | | | | |
|---|---|---|---|---|---|
| La grieta vertical segundo piso aula 4º grado que atraviesa todo el muro con el aula 5º grado, se muestra las imágenes de ambos lados . | | | <b>LEVE</b> | <b>MODERADO</b> | <b>SEVERO</b> |

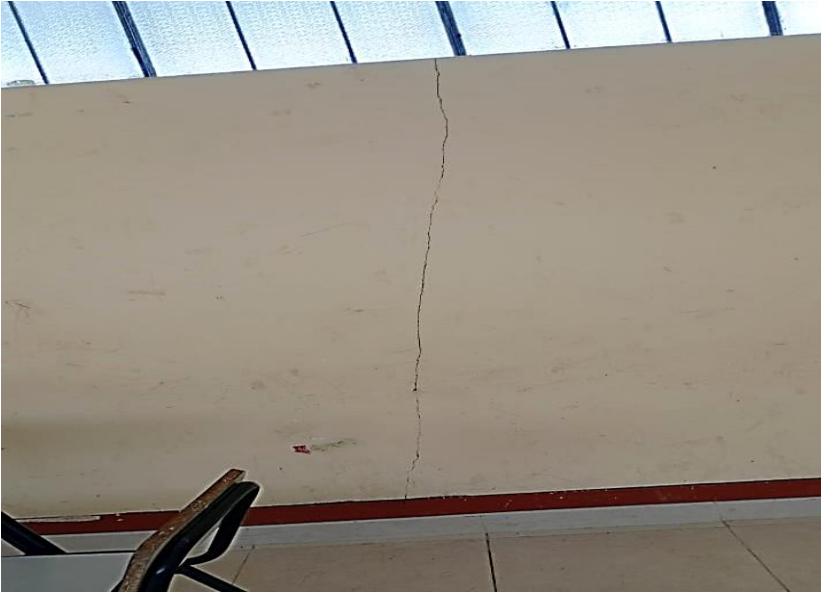
| La grieta diagonal segundo piso aula 4º grado que atraviesa todo el muro paralelo al pasadizo . | | <b>LEVE</b> | <b>MODERADO</b> |

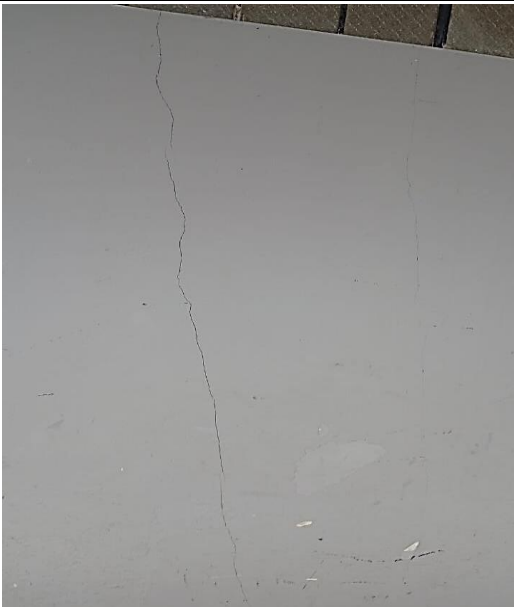
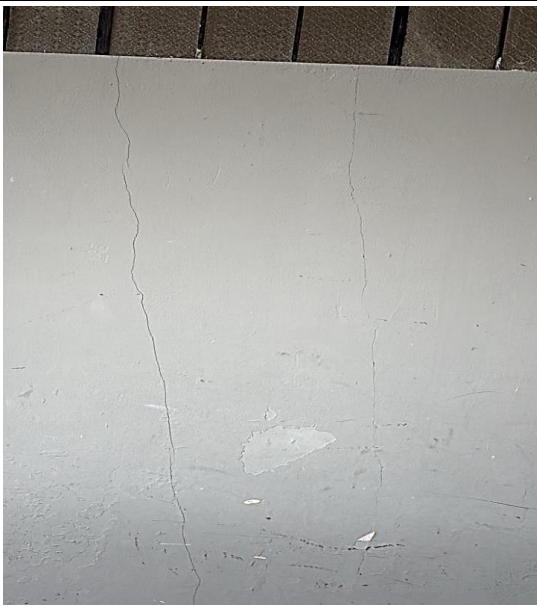
| Las fisuras diagonal y vertical del segundo piso aula 4º grado tabiqueria exterior paralelo al voladizo . | | <b>LEVE</b> | <b>MODERADO</b> |

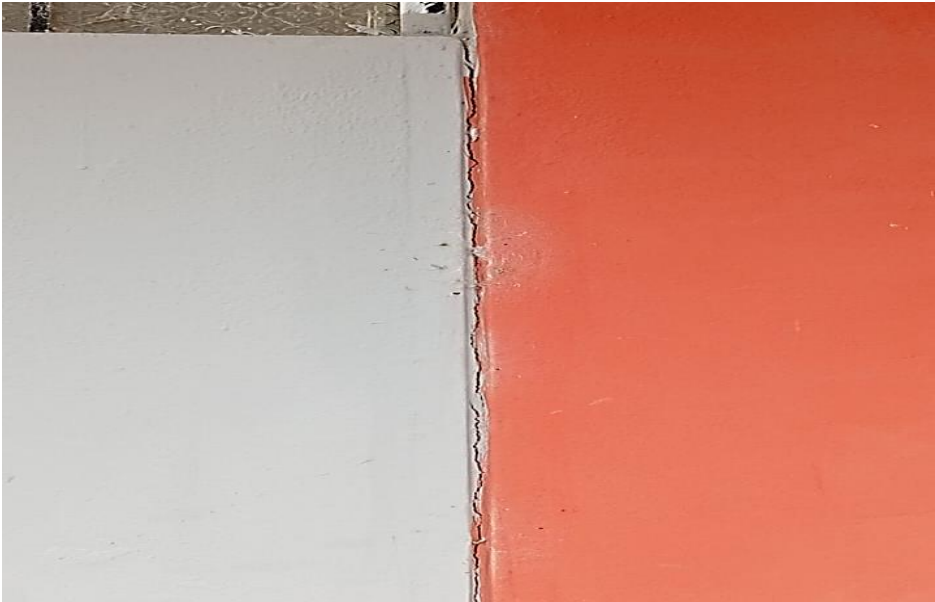
| La grieta vertical paralela a la columna 2 no presenta junta de dilatacion en el tabique externo del aula 5º grado . | | <b>LEVE</b> | <b>MODERADO</b> |

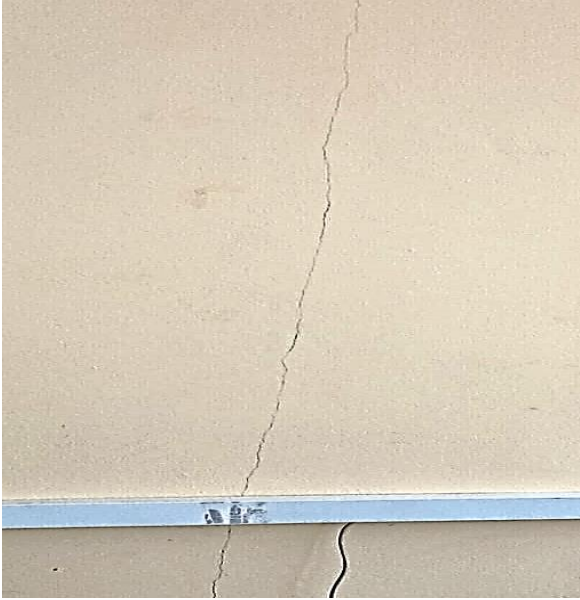
| <div style="display: flex; align-items: center;"> <div> <b>FICHA DE INSPECCIÓN Y RECOLECCIÓN DE DATOS PATOLÓGICOS</b><br/> <b>TESIS : “EVALUACIÓN PATOLÓGICA CON FINES DE REPARACIÓN DE LA INSTITUCIÓN EDUCATIVA SECUNDARIA CARLOS CUETO FERNANDINI, DEL DISTRITO DE CHADÍN – CHOTA – CAJAMARCA 2024”</b> </div> </div> | | | | | |
|---|---|---|---|---|---|
| La grieta vetical en el taquique interno del aula 5º grado que atravieza todo el muro . | | | <b>LEVE</b> | <b>MODERADO</b> | <b>SEVERO</b> |

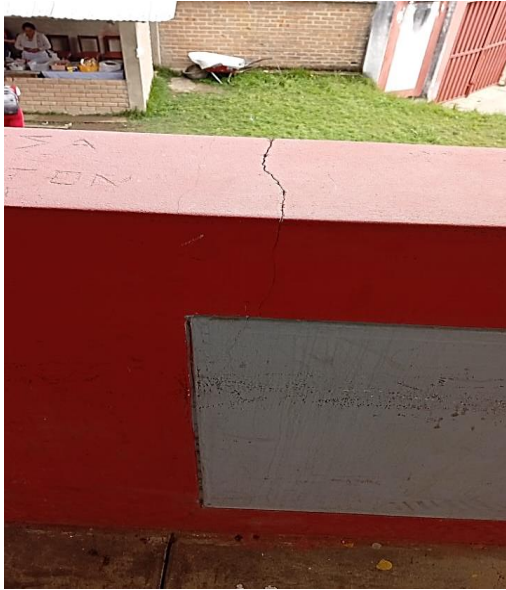
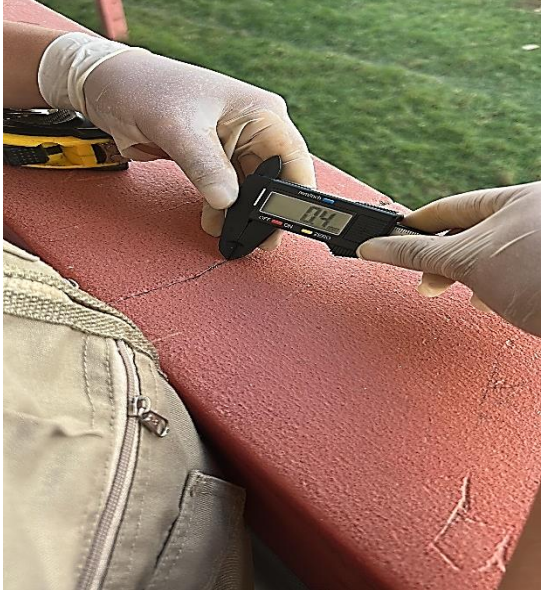
| | DIMENSIONES | | | TIPO DE LESIÓN | ANCHO | LARGO | PROFUNDIDAD | GRIETA | 0.4 mm | 0.60 m | 0.18 m |
| DIMENSIONES | | | TIPO DE LESIÓN | | | | | | | | | |
| ANCHO | LARGO | PROFUNDIDAD | GRIETA | | | | | | | | | |
| 0.4 mm | 0.60 m | 0.18 m | | | | | | | | | | |
| <div>

</div>                                                                                                  |                                |             |                |  |                |       |       |             |        |        |        |        |
| <b>DESCRIPCIÓN</b> | | | | | | | | | | | | |
| La grieta diagonal e inclinada en el tabique del valcon frente del aula 5º grado . | | | | | | | | | | | | |
| <b>GRADO DE LA LESION</b> | | | | | | | | | | | | |
| LEVE | MODERADO | SEVERO | | | | | | | | | | |
| | X | | | | | | | | | | | |
| <b>TIPO DE LESIÓN</b> | | | | | | | | | | | | |
| FISICA | MECANICA | QUIMICA | | | | | | | | | | |
| | X | | | | | | | | | | | |
