**UNIVERSIDAD NACIONAL DE CAJAMARCA**

**ESCUELA PROFESIONAL DE INGENIERÍA CIVIL**

**“EVALUACIÓN DE LA ESTABILIDAD DE TALUDES ENTRE EL  
KM 38 AL KM 44 DE LA CARRETERA CAJAMARCA – CIUDAD DE  
DIOS”**

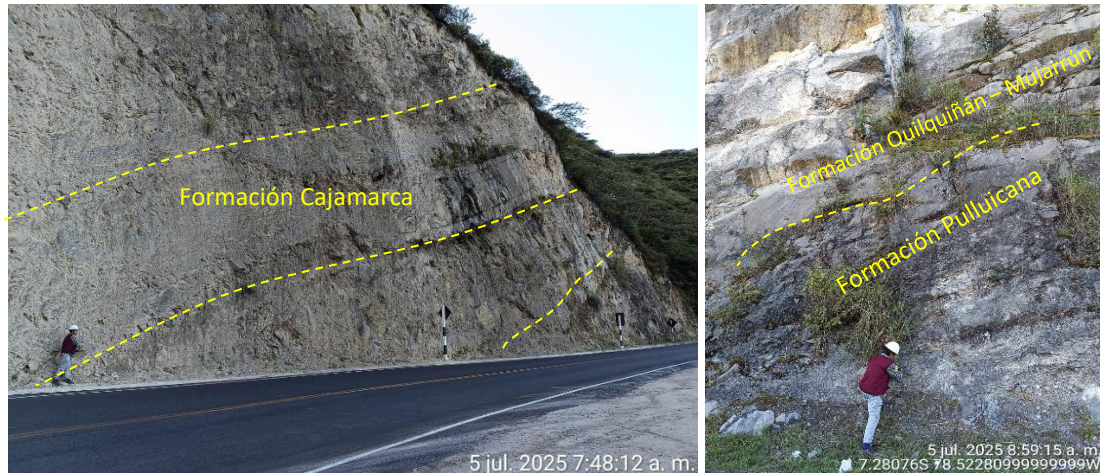
## Fotografías 5 y 6.

*Afloramientos de calizas de la Formación Cajamarca, Quilquiñán – Mujarrún y Pulluicana*

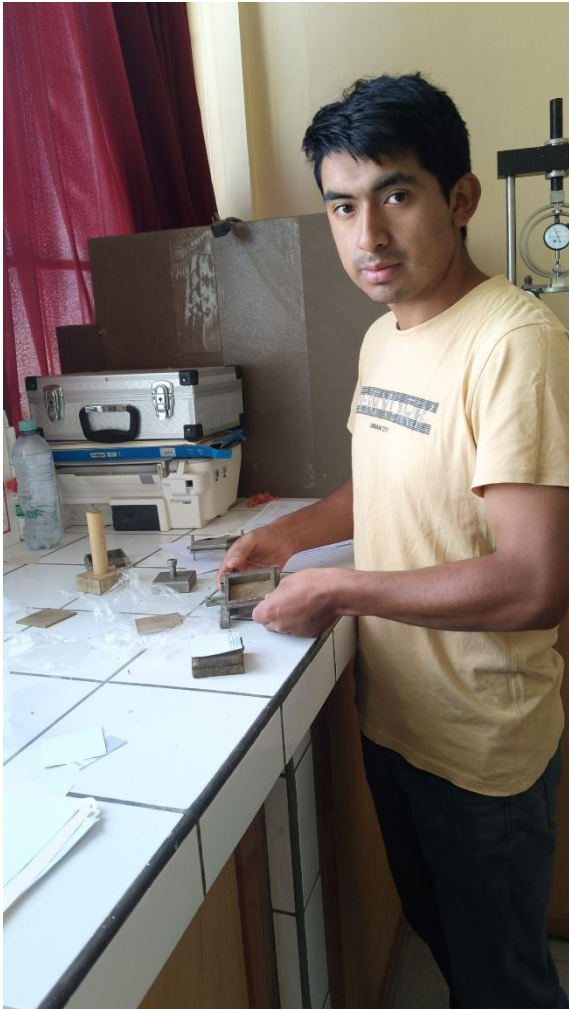
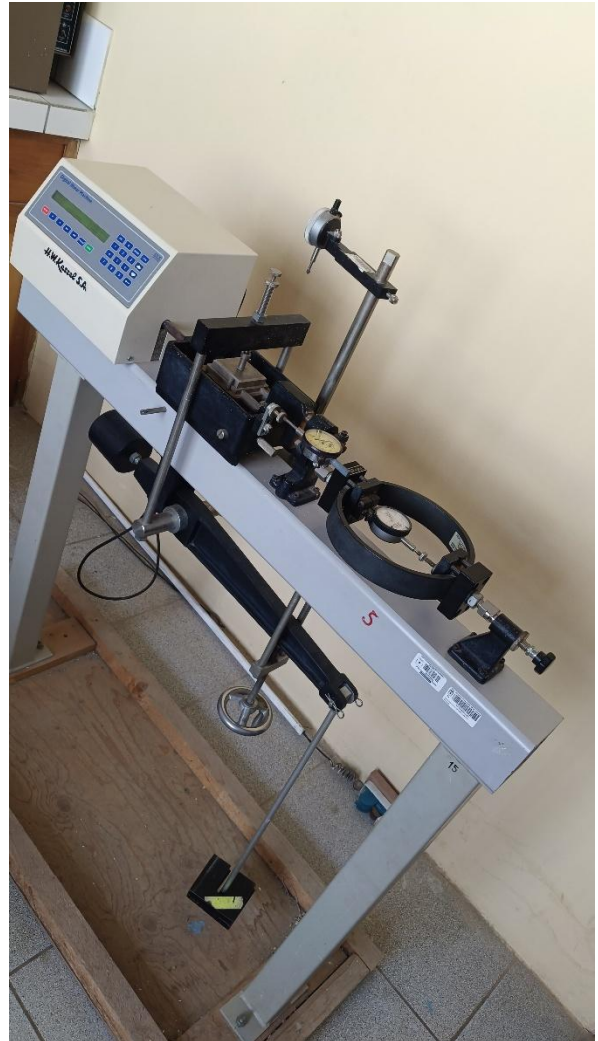
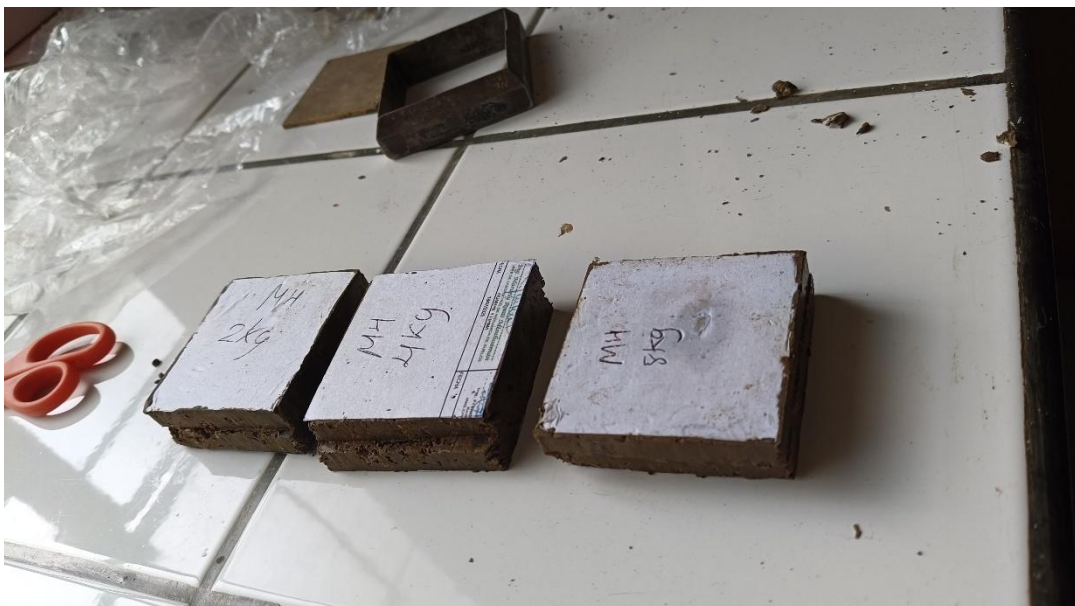
**Fotografía 28, 29 y 30.**

*Ensayo de Corte directo.*
