UNIVERSIDAD NACIONAL DE CAJAMARCA

**“VULNERABILIDAD SÍSMICA DEL EDIFICIO 1-I DE LA
UNIVERSIDAD NACIONAL DE CAJAMARCA”**

**TESIS PARA OPTAR EL TÍTULO PROFESIONAL DE INGENIERO
CIVIL**

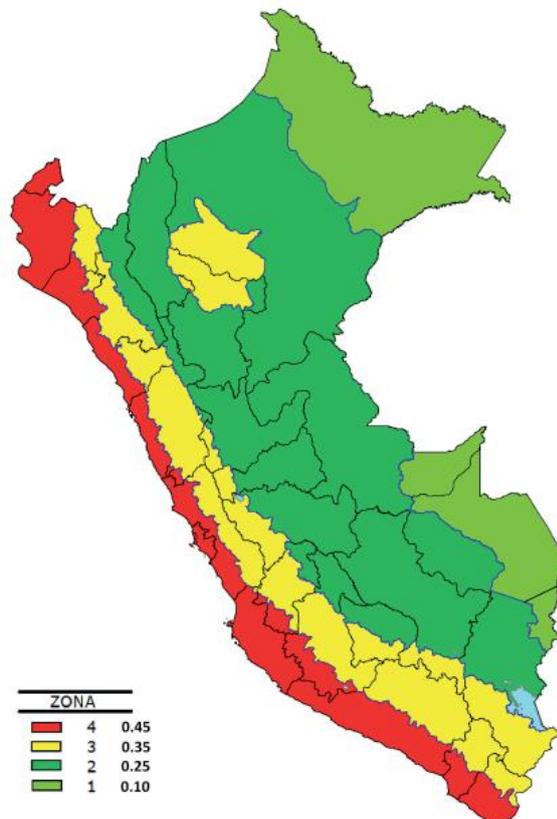
El territorio nacional se considera dividido en cuatro zonas, como se muestra en la Figura 2.1. La zonificación propuesta se basa en la distribución espacial de la sismicidad observada, las características generales de los movimientos sísmicos y la atenuación de éstos con la distancia epicentral, así como en información neotectónica.

Figura 2.1 Zonas sísmicas.

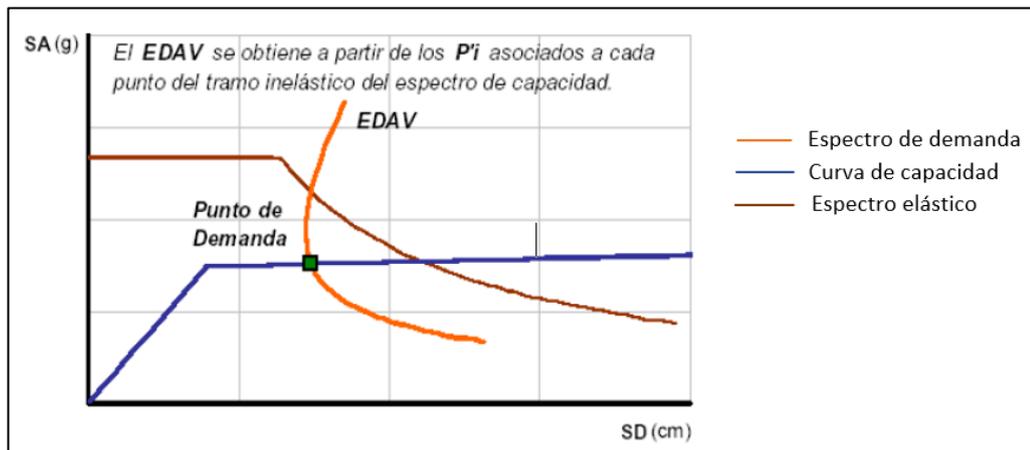
Este método permite evaluar el desempeño sísmico de las edificaciones escolares según la propuesta del comité VISION 2000 o del Applied Technology Council (ATC-40). El método consiste en comparar el espectro de capacidad de la estructura con el espectro de la demanda sísmica para identificar el punto de desempeño, donde la capacidad y la demanda se igualan, permitiendo estimar la respuesta máxima de la edificación, la cual servirá de base para compararla con el nivel de desempeño esperado. (Mosqueira 2012).

Figura 2.7 Punto de desempeño de una edificación.

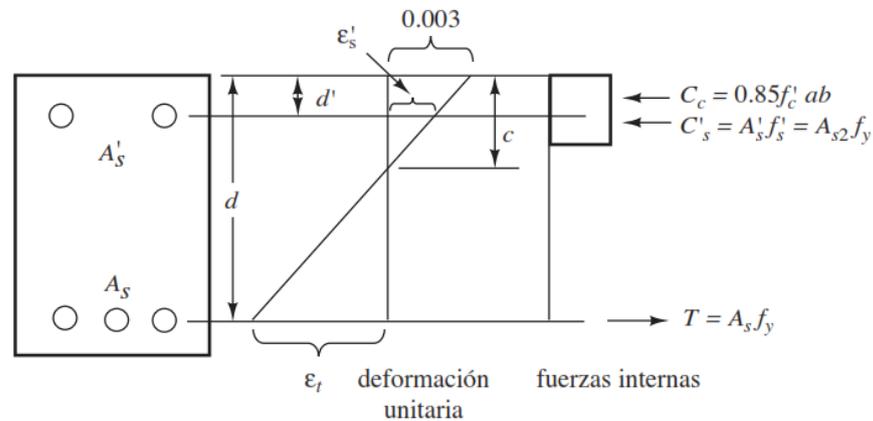
Figura 2.8 Fuerzas y deformaciones unitarias internas para una viga rectangular doblemente reforzada.

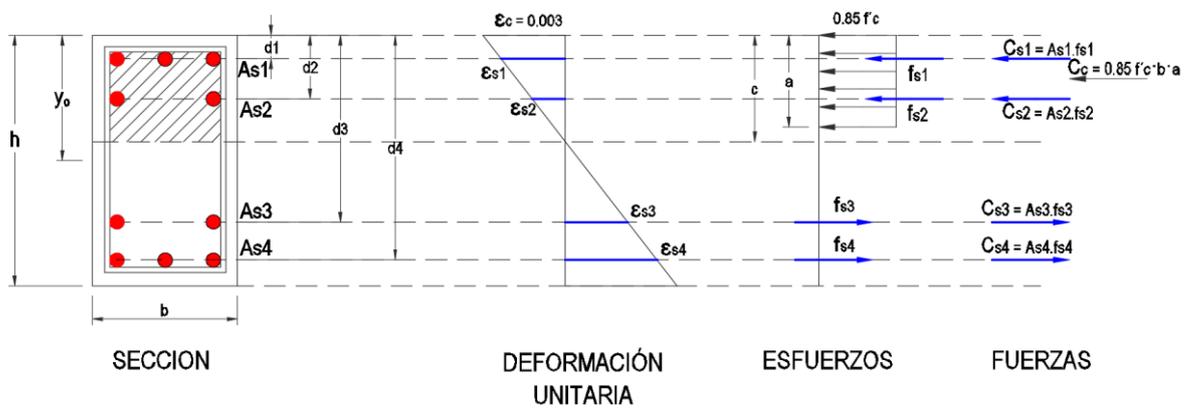
En la figura se muestra las deformaciones y fuerzas para cada capa de acero presente en la sección de la columna.

Figura 2.9 Sección rectangular de concreto armado sometida a flexo compresión.

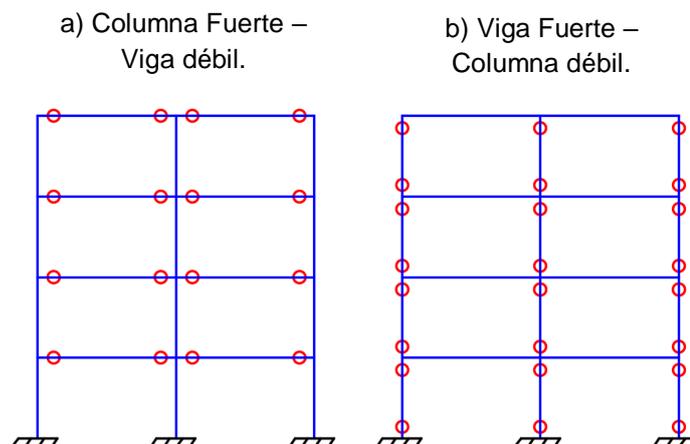
Es importante determinar en qué elementos se produce la falla inicial, pues si las fallas se dan en las columnas esto generará una falla frágil del sistema estructural generando inestabilidad que conlleva al colapso; si las fallas se dan en las vigas, el sistema estructural tiene una falla de tipo dúctil y la estructura se mantiene estable pudiendo repararse. (Mosqueira 2012).

Figura 2.10 Tipo de mecanismo de rótulas plásticas.

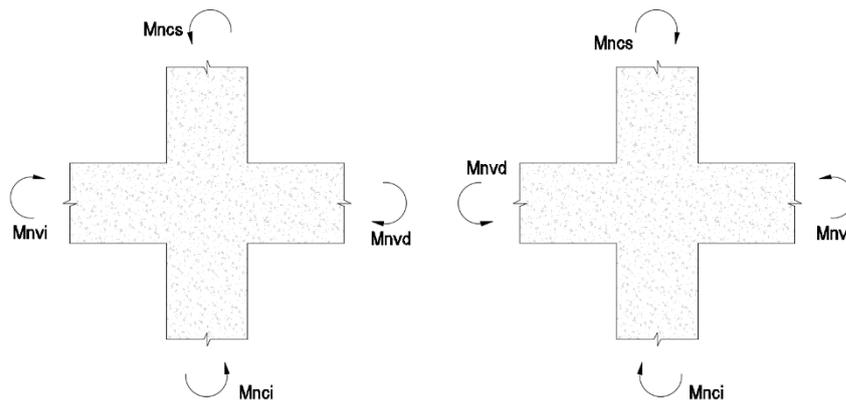
Las resistencias a la flexión deben sumarse de tal manera que los momentos de las columnas se opongan a los momentos de las vigas. Debe satisfacerse la ecuación anterior para momentos en las vigas actuando en ambas direcciones en el plano vertical del pórtico que se considera.

Figura 2.11 Resistencia a flexión de las columnas en las caras de los nudos.

$$M_{nci} + M_{ncs} \geq 1.2(M_{nvi} + M_{nvd})$$

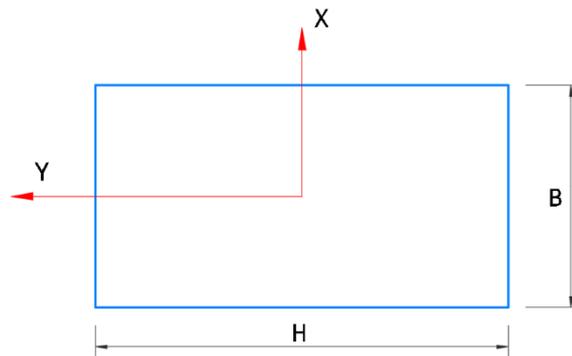
La dirección en la cual la columna es más resistente a momento flexionante causado por sismo se puede determinar con el momento de inercia, pues a mayor momento de inercia o módulo de sección, menor esfuerzo flexionante actuante y menor deformación. (Mosqueira 2012)

Figura 2.12 Esquema de columna típica.

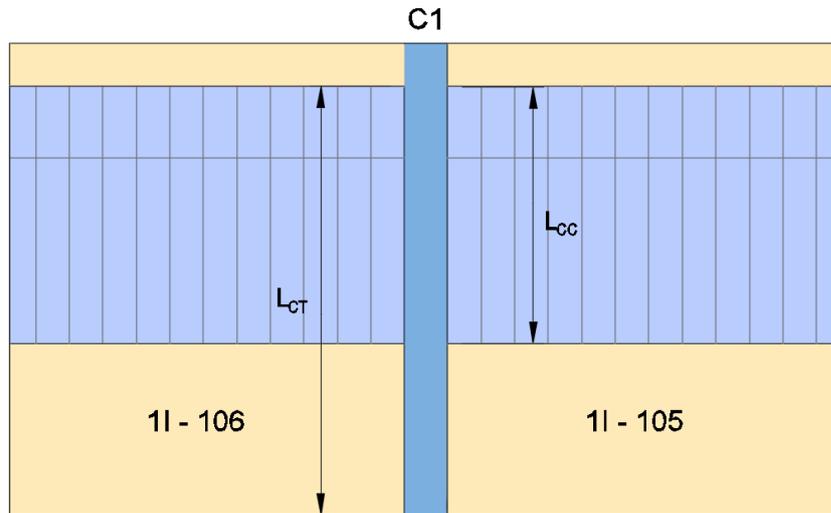
- $K_{x_{CT}}$ = Rigidez de la columna total en la dirección x.
- $K_{y_{CT}}$ = Rigidez de la columna total en la dirección y.
- $K_{x_{CC}}$ = Rigidez de la columna corta en la dirección x.
- $K_{y_{CC}}$ = Rigidez de la columna corta en la dirección y.
- I_{xx} = Momento de inercia en la dirección x.
- I_{yy} = Momento de inercia en la dirección y.
- L_{CT} = Longitud de la columna total. (Figura 2.13)
- L_{CC} = Longitud de la columna corta. (Figura 2.13)

Figura 2.13 Alturas de la columna total y columna corta.

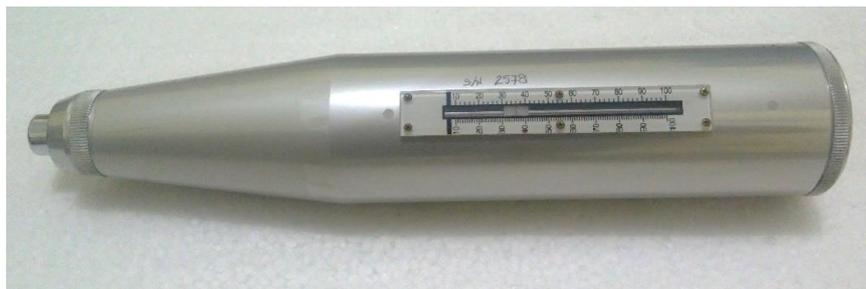
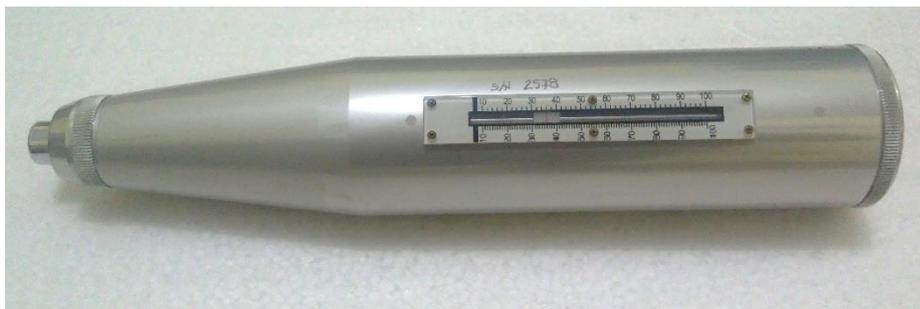
El ensayo se realiza de acuerdo a las indicaciones de la norma ASTM C 805-97.

Figura 2.14 Esclerómetro ZHEJIANG TUGONG.

- ESCLERÓMETRO ZHEJIANG TUGONG, propiedad del Laboratorio de Ensayo de Materiales de la Facultad de Ingeniería.

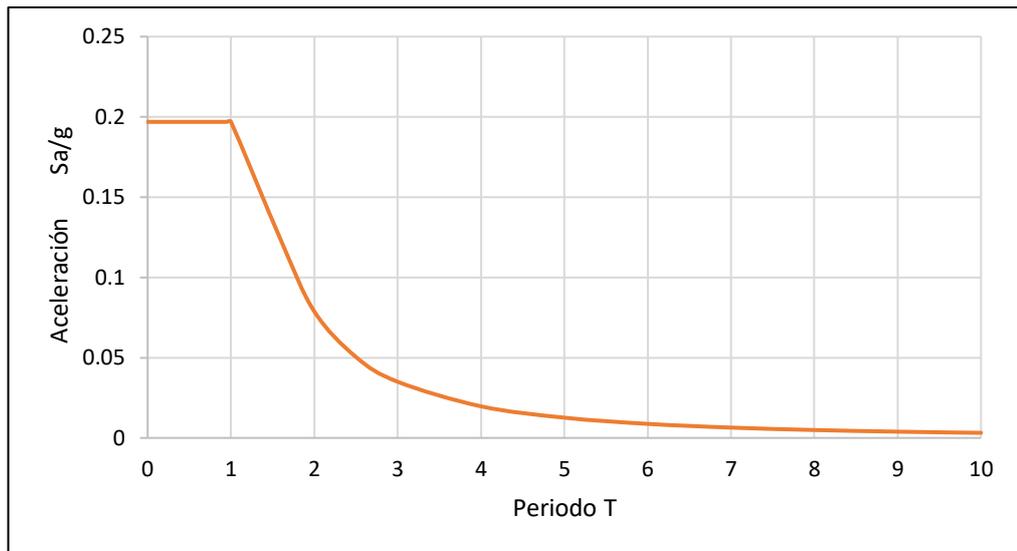
Luego se procede a calcular los valores para el factor de amplificación sísmica C para cada valor del periodo T y a continuación se hallan los valores de la aceleración espectral S_a , con la cual se obtiene la siguiente gráfica:

Figura 3.1 Espectro de Pseudo – Aceleraciones para el edificio 11 de la Universidad Nacional de Cajamarca.

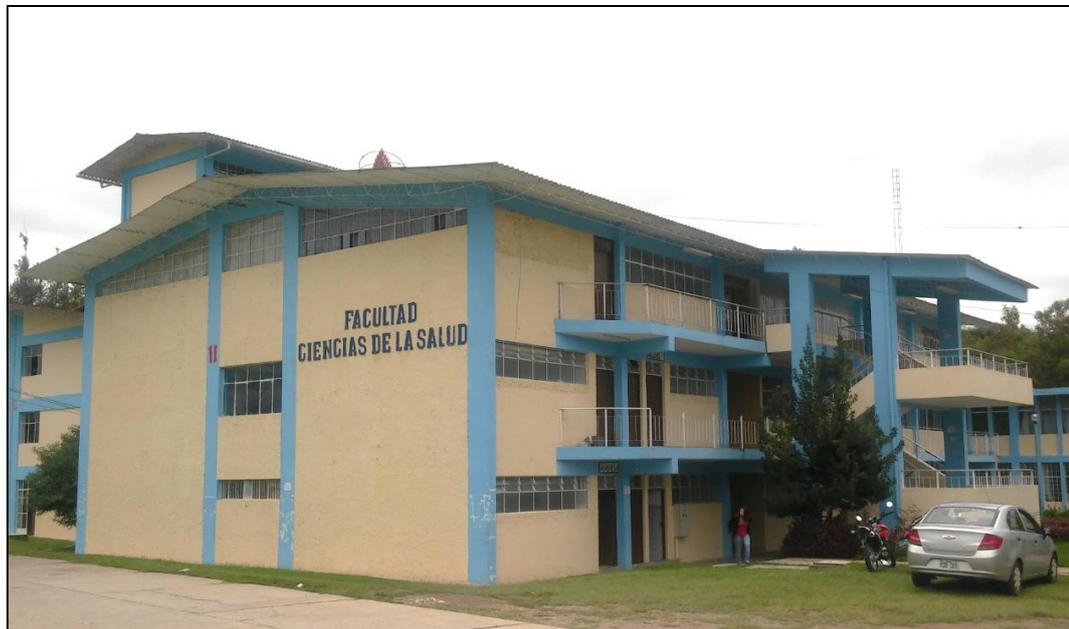
El techo de este edificio está formado por una cubierta de asbesto cemento sobre estructura portante metálica. La conexión entre niveles es mediante escaleras de concreto armado en forma de “U” aisladas del módulo.

Figura 4.1 Exterior del Edificio 11 – Facultad de Ciencias de la Salud. UNC.

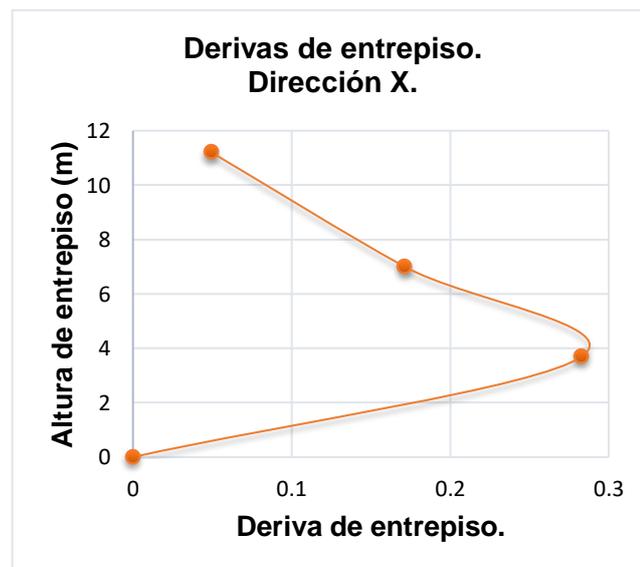
Figura 4.2. Derivas de entrepisos en la dirección X

3.5 veces mayores a las que ocasionarían daños en la estructura; se puede observar que las derivas calculadas indican que en un evento sísmico severo se pueden ocasionar daños en elementos no estructurales.

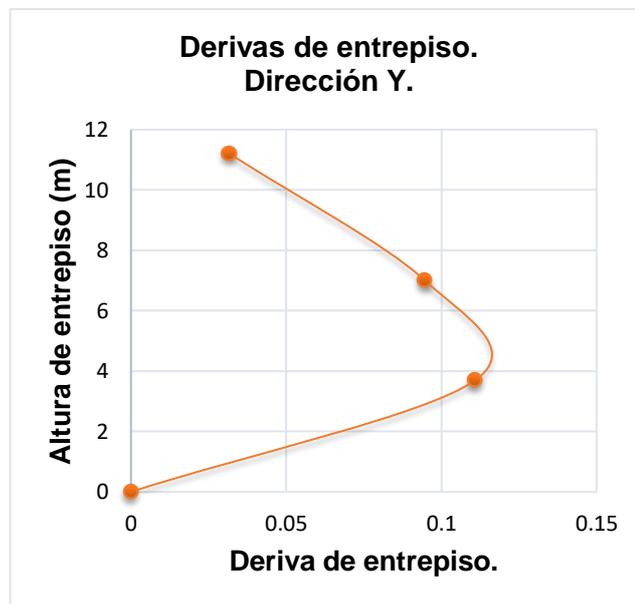
Figura 4.3. Derivas de entrepisos en la dirección Y.

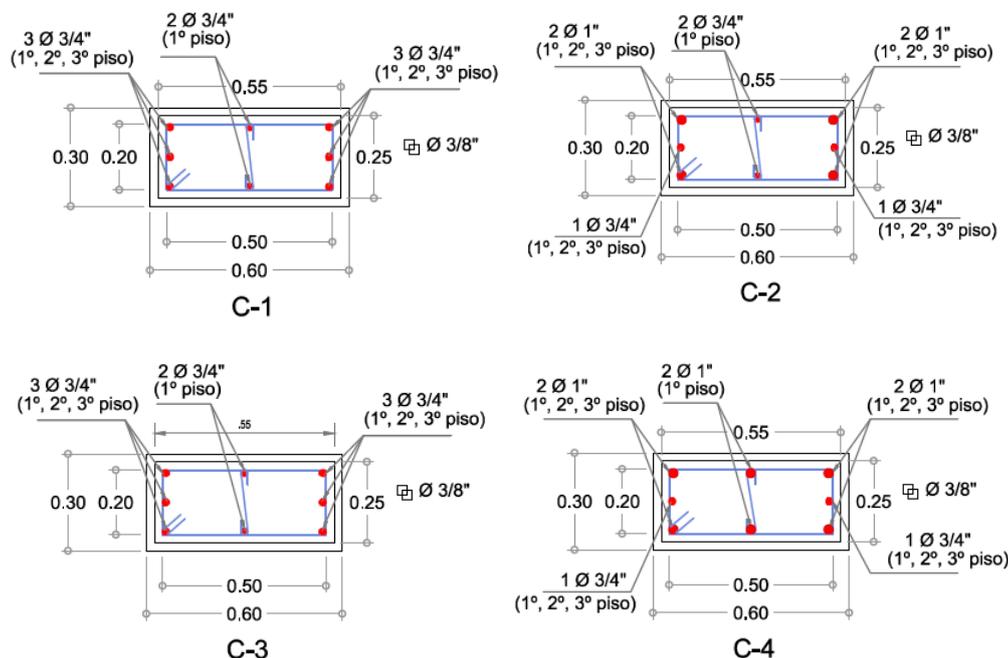
Figura 4.4. Secciones de columnas analizadas.

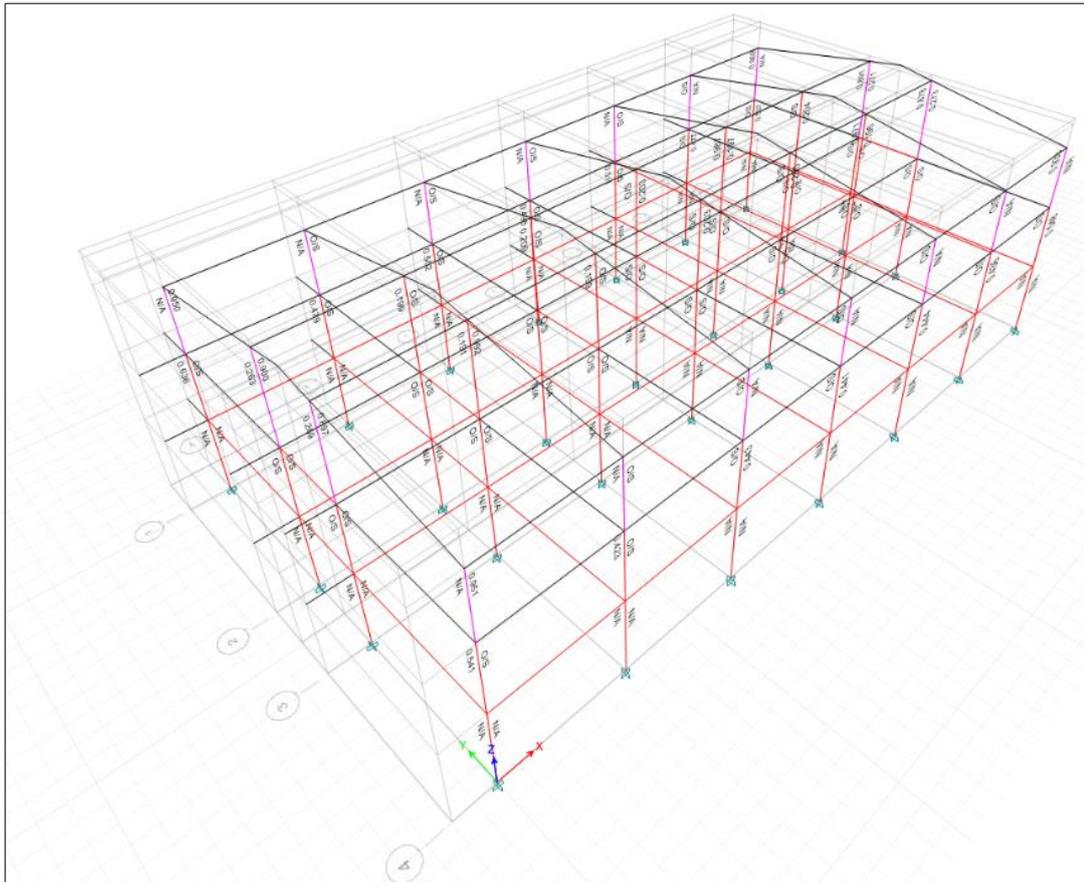
La siguiente figura indica los elementos que fallan primero con color rojo:

Figura 4.5. Mecanismo de falla de la edificación.

En la figura 4.5 se puede observar que los primeros elementos en fallar son las columnas, vigas principales y secundarias del primer nivel y algunas vigas del segundo nivel, por lo que en la estructura se produce el tipo de falla frágil pues no se cumple con la condición de que las columnas sean más fuertes que las vigas.

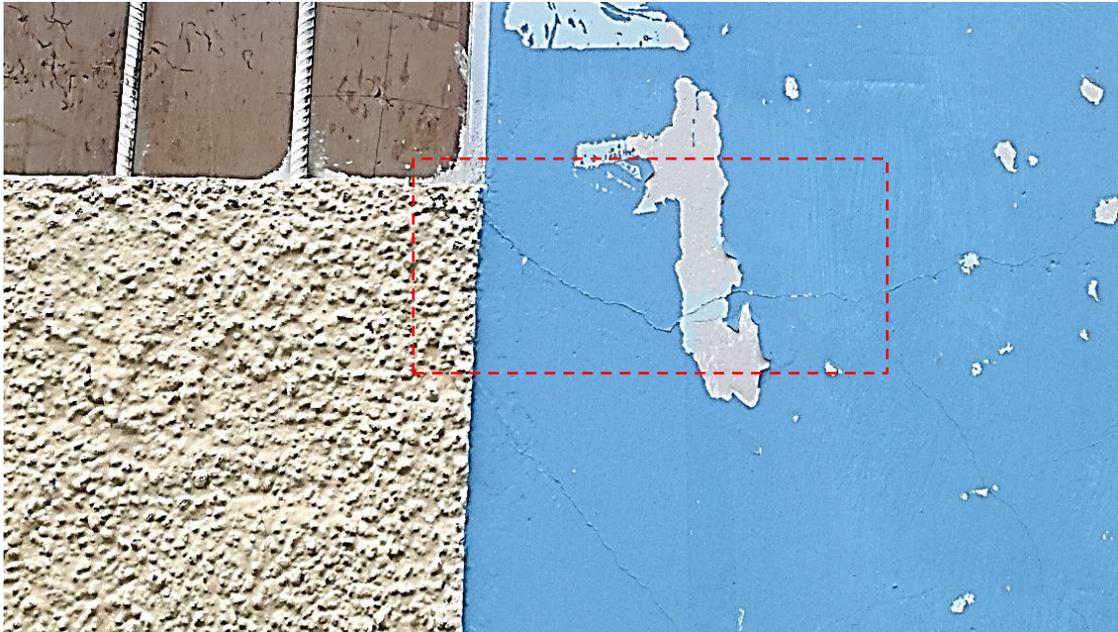
Figura 4.6. *Pequeña fisura en la columna 2-G, cercana a la ventana - Primer nivel.*

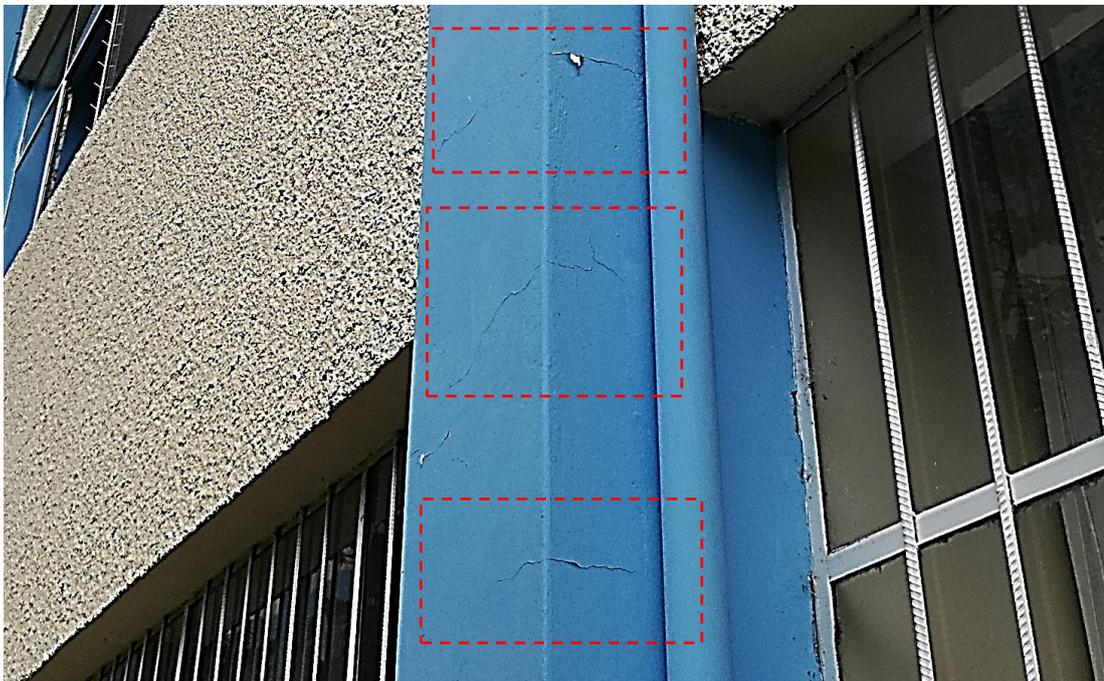
Figura 4.7. *Fisuras pequeñas presentes en columna del eje 4-F – Primer nivel.*

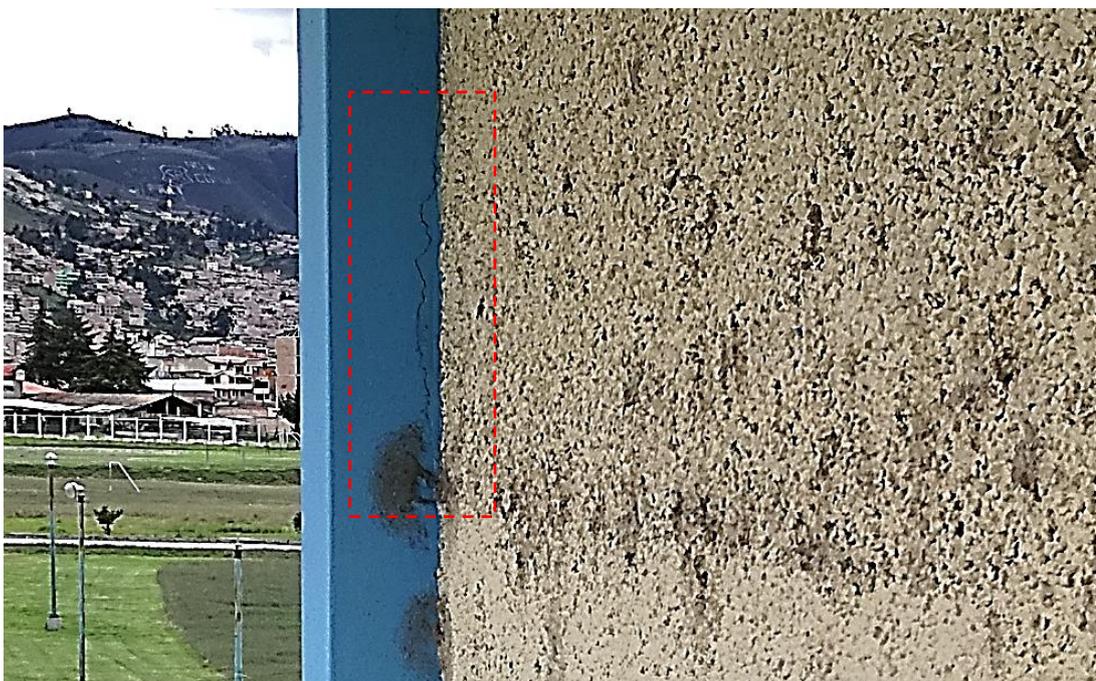
Figura 4.8. Fisura en la columna del eje 1-F – Tercer nivel.

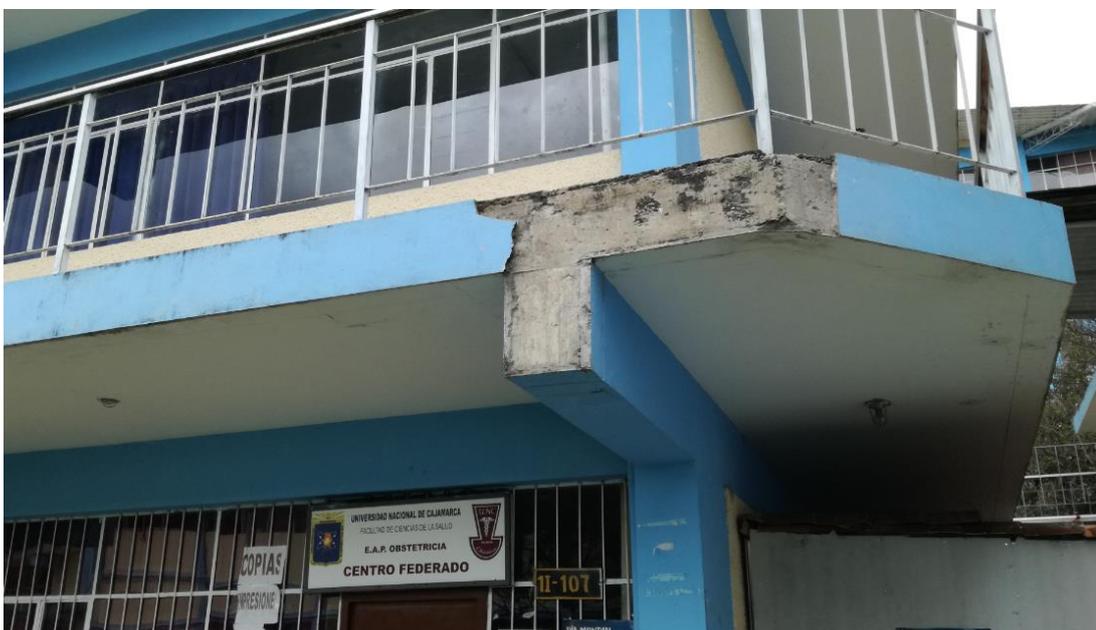
Figura 4.9. Falta de tarrajeo en losa aligerada de primer nivel.

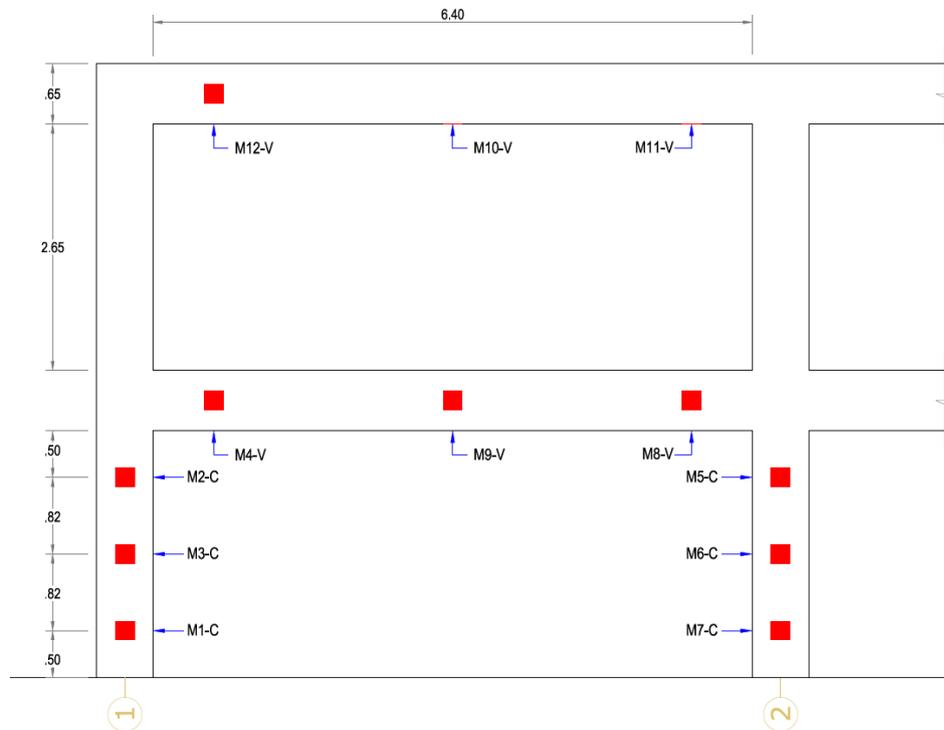
- Los puntos tomados corresponden al pórtico "F", el cual es uno de los más cargados.

Ubicación de puntos tomados en el pórtico "F" para ensayo de esclerometría.

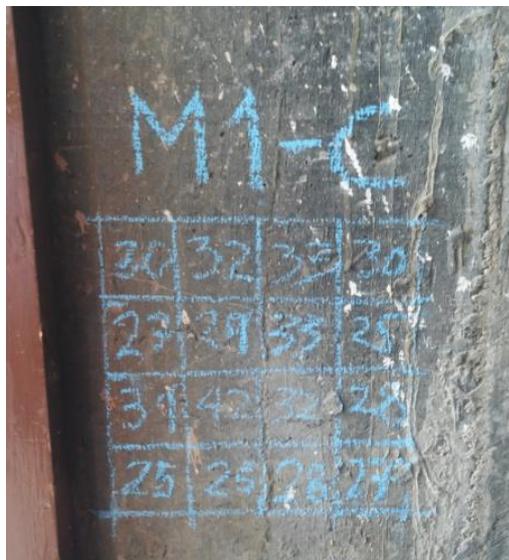
- Se realizó el trazo de una cuadrícula de 4x4, de recuadros de 4cm de lado, en cada recuadro se realizó una lectura.

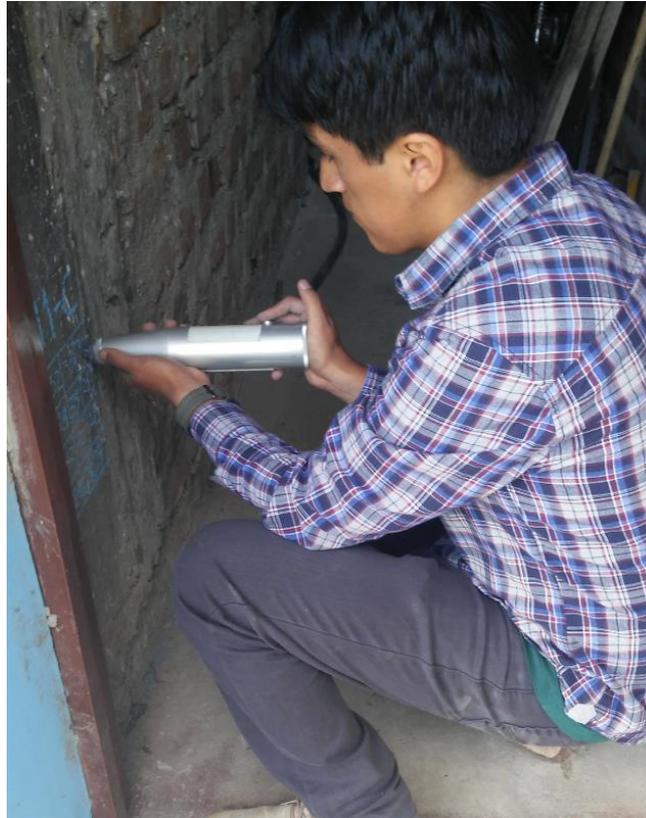
- Se tomaron los datos, colocando el esclerómetro en posición perpendicular al plano del elemento estructural.
