**TESIS PROFESIONAL**

**ANÁLISIS DE LA VULNERABILIDAD SÍSMICA EN VIVIENDAS**  
**DE ADOBE DEL SECTOR DE SAN ISIDRO – JAÉN - 2016**

El presente proyecto de investigación, tuvo por finalidad determinar el nivel de vulnerabilidad sísmica de las viviendas de adobe del sector de San Isidro de la ciudad Jaén, Región Cajamarca; asimismo ser útil con las medidas preventivas para disminuir el nivel de daños, humanos y/o materiales, ante la ocurrencia de un sismo. La recolección de los datos se realizó con la ayuda de una encuesta denominada ficha de verificación proporcionada por INDECI, la cual fue ejecutada a una muestra de 50 viviendas, durante los meses de junio, julio y agosto del 2016, donde se pudo determinar que el 26% de las viviendas posee un nivel de vulnerabilidad alto y el 74% un nivel de vulnerabilidad muy alto. Se ha visto que en este sector la autoconstrucción es una práctica común y no existe una orientación técnica en la construcción de viviendas de adobe, lo cual se ve reflejado en la presencia de grietas y fisuras, ubicación inadecuada de vanos y baja densidad de muros y la no existencia de ningún tipo de refuerzo horizontal ni vertical en los muros de adobe. Esto, aso

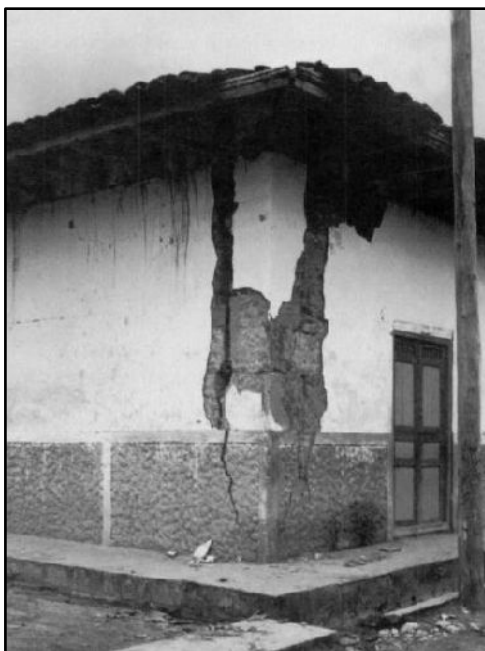
Figura 3. Falla por flexión en las esquinas, causadas por fuerzas de inercias perpendiculares a los muros (Kuroiwa, 2002).

Tanto el momento negativo como el corte provocan grietas cerca a las esquinas y el momento positivo, grietas en el centro; efecto similar a empujar los muros, que se zafan o desconectan en las esquinas. Como se observa en las figura 8, las grietas se presentan profundas en las esquinas y menos severas en la parte central de los muros. Estas grietas se inician en la parte superior de los muros y se propagan hacia abajo (Kuroiwa, 2002)

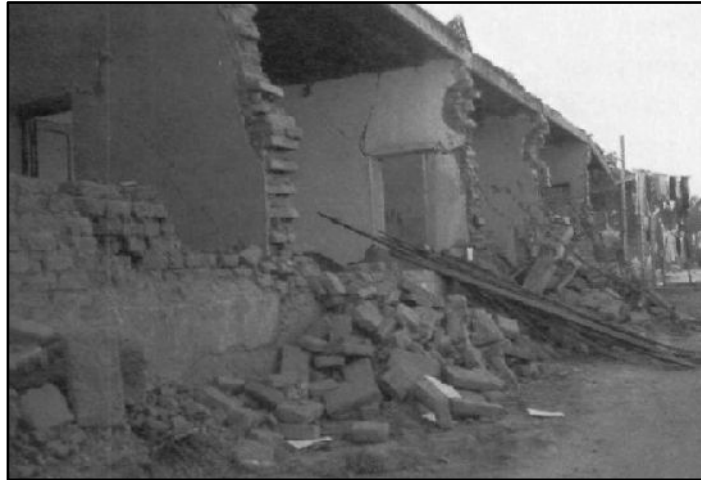
Figura 4. Colapso de fachada al quedar libre en voladizo (Kuroiwa, 2002).

Eventualmente, los muros quedan separados entre sí y se vuelcan al quedar en voladizo y la fuerza de inercia actúa perpendicularmente a su cara. Esto ocurre frecuentemente con las fachadas, en muros altos y cortos o muy largos con restricciones laterales poco espaciadas. (Kuroiwa, 2002)

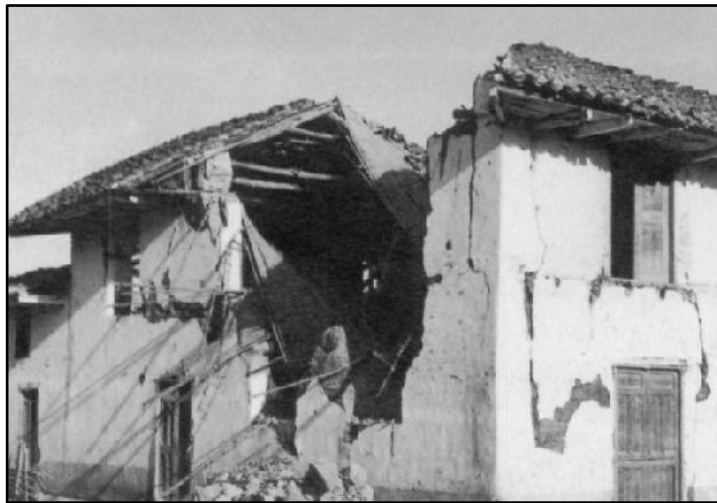
Figura 5. Falla por flexión en forma de U, muros están muy separados (Kuroiwa, 2002).

Si los muros transversales están muy separados, la parte central superior se vuelca en forma de "U" abierta, por falta de estabilidad, debido a que el momento positivo se hace muy grande, tal como se puede apreciar en la figura 10 y su diagrama explicativo.

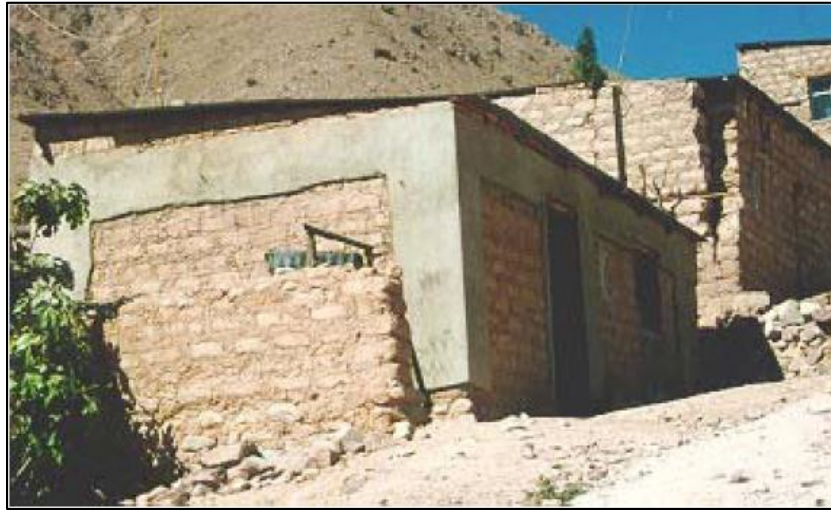
Figura 13. Casa con refuerzo exterior de malla electrosoldada, afectada por el terremoto de Arequipa en 2001, sin daño; al fondo casa destruida (Zegarra et al, citado por EERI 2003)

Durante el terremoto de Arequipa en Perú (2001), las viviendas de adobe existentes que habían sido reforzadas externamente con malla electrosoldada recubierta, con mortero cemento-arena, como parte de un programa de reforzamiento piloto, soportaron el evento sísmico sin daño alguno. Sin embargo las viviendas sin refuerzo colapsaron o fueron severamente dañadas, como se puede apreciar en la figura 14 (EERI, 2003).

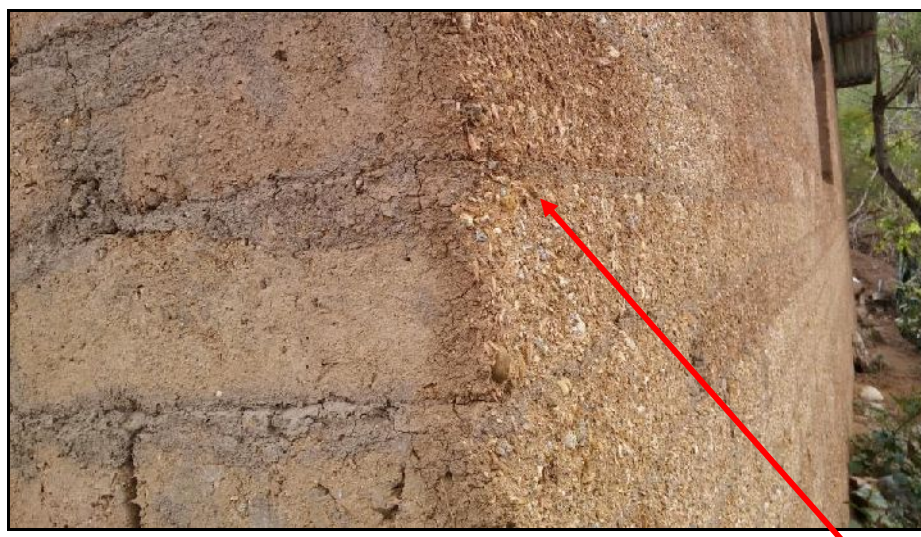
Figura 18. Adobe utilizado para la construcción de viviendas, obsérvese la paja empleada

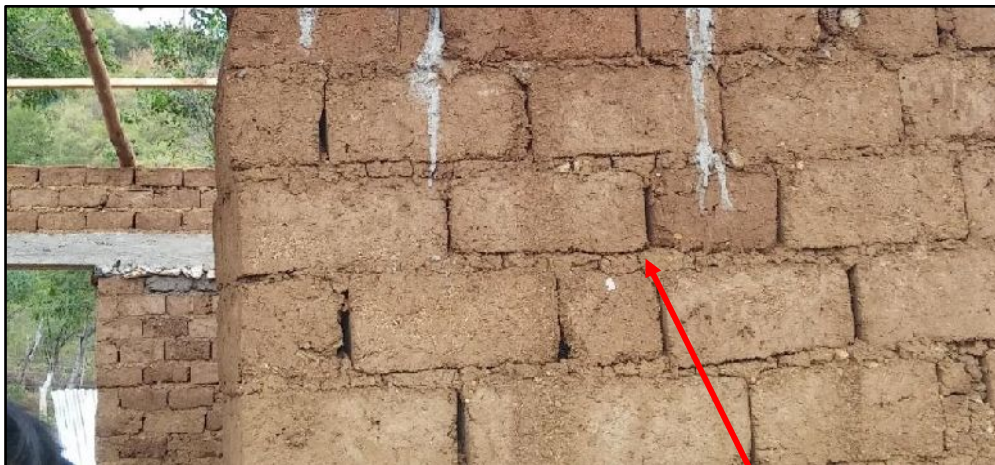
Figura 20. Mortero en juntas de adobes

El mortero es el material que se emplea para unir los adobes, cuya influencia en el comportamiento de un muro de adobe es muy importante. En San Isidro, el mortero de asiento se hace con el mismo tipo de tierra con la que se construyó los adobes y se le adiciona paja. El espesor es variable se tiene juntas horizontales de 1 a 2cm. En la mayoría de casos se observó que la junta vertical no se rellenaba con mortero.

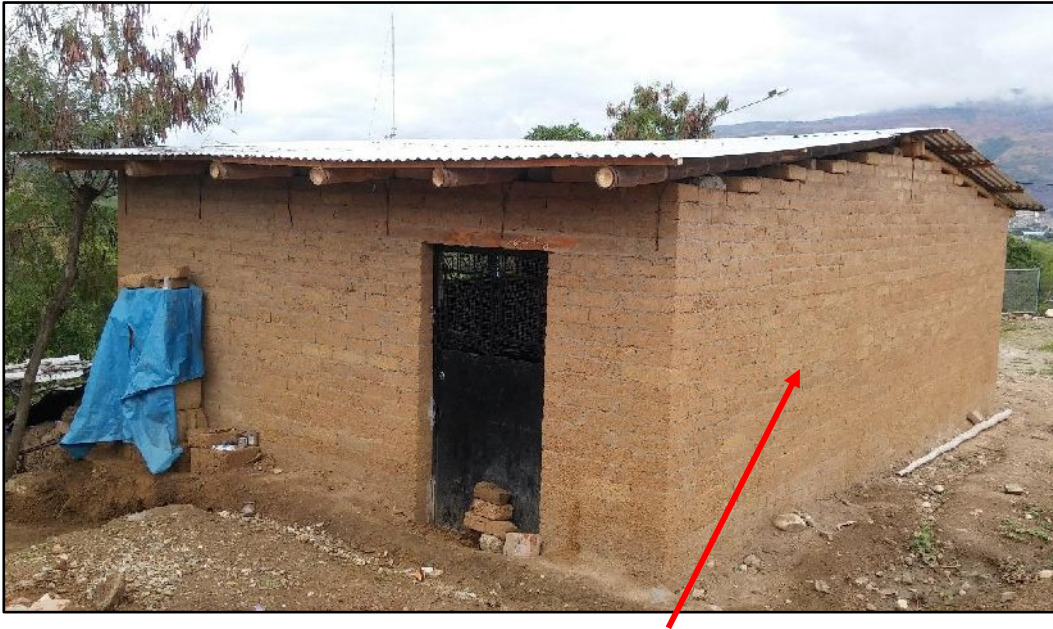
Figura 22. Muro lateral no portante

En una vivienda de adobe todos los muros deben ser portantes y principales. Esto se logra cuando el techo y el entrepiso, en el caso de una vivienda de uno o dos pisos, descansan sobre los muros longitudinales y transversales. Es decir se tienen vigas de madera o tallos de huayaquil en ambos sentidos. Lo que ocurre en las viviendas del sector de San Isidro es que las vigas descansan tan solo en los muros de la fachada y de la parte posterior por lo que el muro lateral no es un muro portante ni arriostrado.

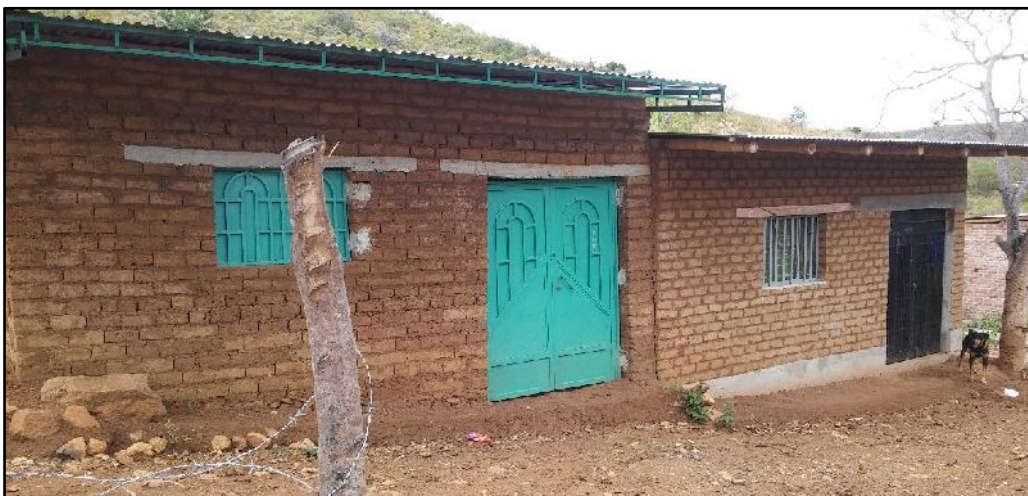
Figura 23. Vanos de puertas muy grandes y mal ubicados

La principal recomendación para los vanos de puertas y ventanas es que deben ser pequeños y centrados. Contrariamente a eso, se encontró que las puertas tienen un ancho mayor a 1.20m (ver fig. 15: Puerta verde a dos hojas, ancho=1.60m) en la mayoría de viviendas y se ubican cerca de las esquinas. Los dinteles están conformados por umbrales de madera cuyo espesor es de 4", los cuales se empotran al menos 0.35m a cada lado del vano.

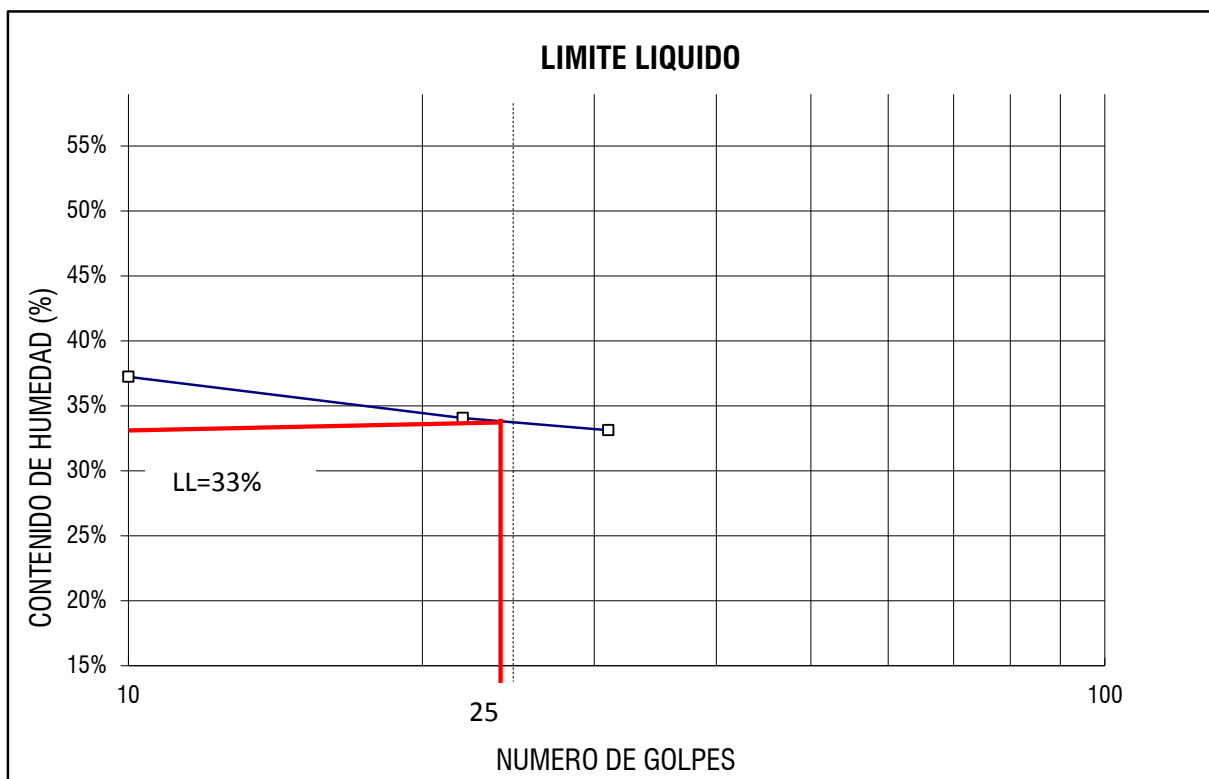
Figura 26. Cálculo de límite líquido de suelo de San Isidro

LIMITE LIQUIDO			
TARA N°	126	378	377
Wt+ M.Húmeda (gr)	<b>19.10</b>	<b>20.18</b>	<b>22.87</b>
Wt+ M. Seca (gr)	<b>17.48</b>	<b>18.47</b>	<b>20.77</b>
W agua (gr)	1.62	1.71	2.10
W tara (gr)	<b>13.13</b>	<b>13.45</b>	<b>14.43</b>
W M.Seca (gr)	4.35	5.02	6.34
W(%)	37.24%	34.06%	33.12%
N.GOLPES	<b>10</b>	<b>22</b>	<b>31</b>

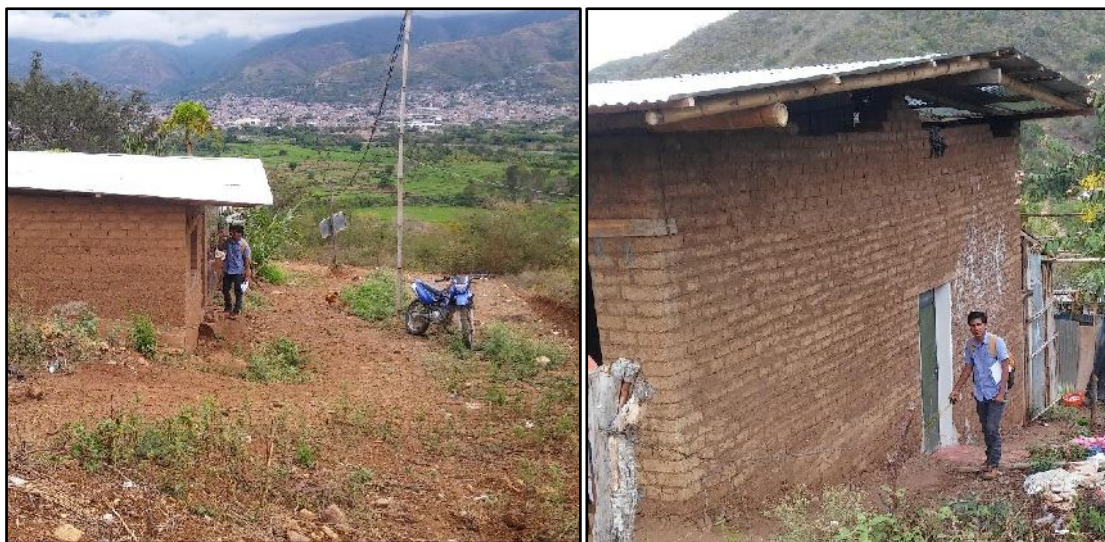
Figura 28. Pendientes de la zona estudiada

La topografía de la localidad es accidentada, con pendientes pronunciadas entre 25% a 45%. El principal inconveniente es que la vivienda tiene una cimentación a desnivel y las paredes están sometidas a presiones laterales por lo que en movimientos sísmicos pueden generar asentamientos diferenciales o derrumbes.

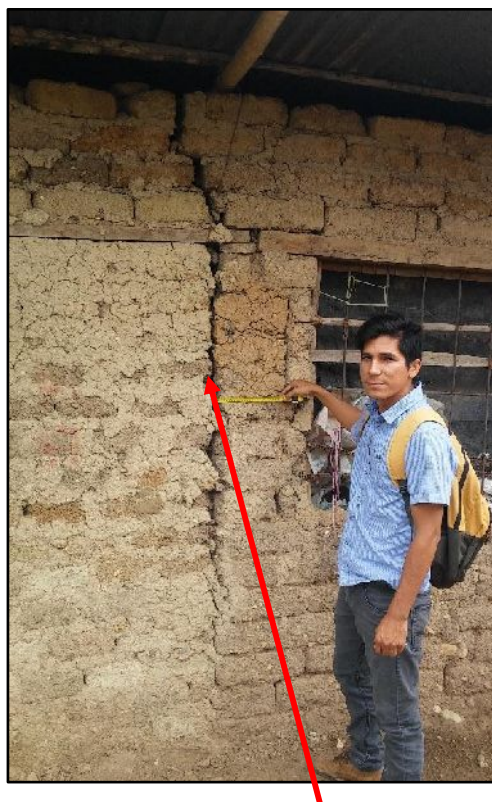
Figura 29. Grieta vertical en muro de adobe

Cuando ocurre un movimiento sísmico, en viviendas de techo liviano, los muros en los cuales este techo se apoya no consiguen el amarre suficiente para lograr formar una buena conexión que mantenga a los muros unidos, por consecuencia se separan y se generan vibraciones independientes de estos muros. La vibración fuera del plano de muros ortogonales entre sí genera entonces una concentración de esfuerzos de tracción en la parte superior de las esquinas, formando una grieta vertical que se propaga hacia abajo. Esta grieta hace que el muro quede suelto, vibrando libremente en sentido perpendicular a su plano, lo que a la postre causa su colapso fuera del plano. (Torrealva, citado por Velarde 2014)

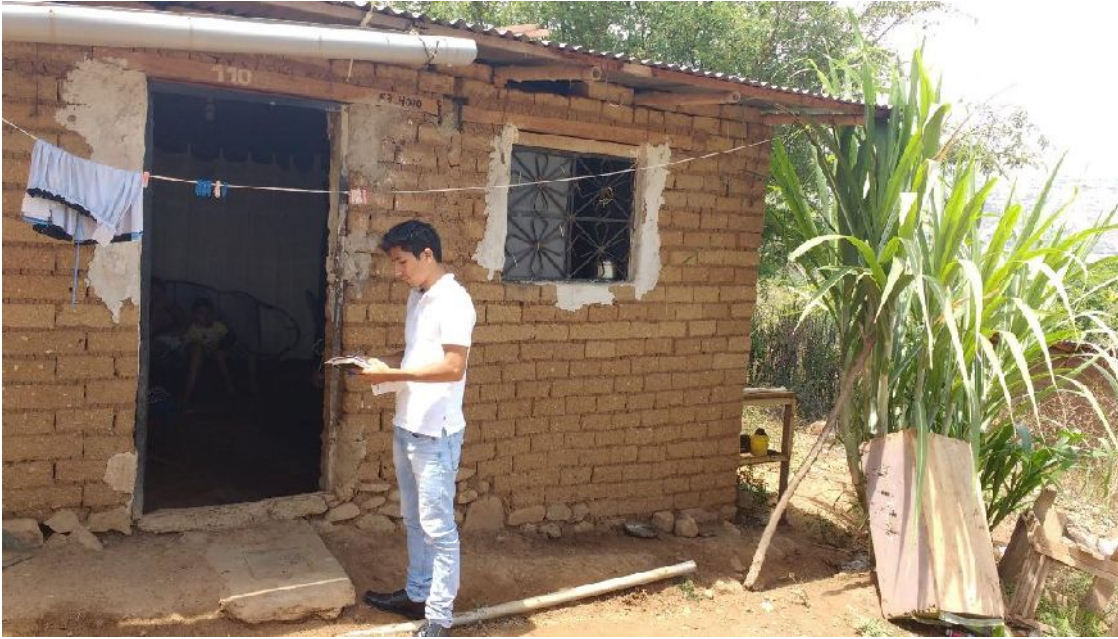
*Fotografía 07: Se aprecia encuestando al propietario de la vivienda N°28, cuya cimentación está deteriorada.*

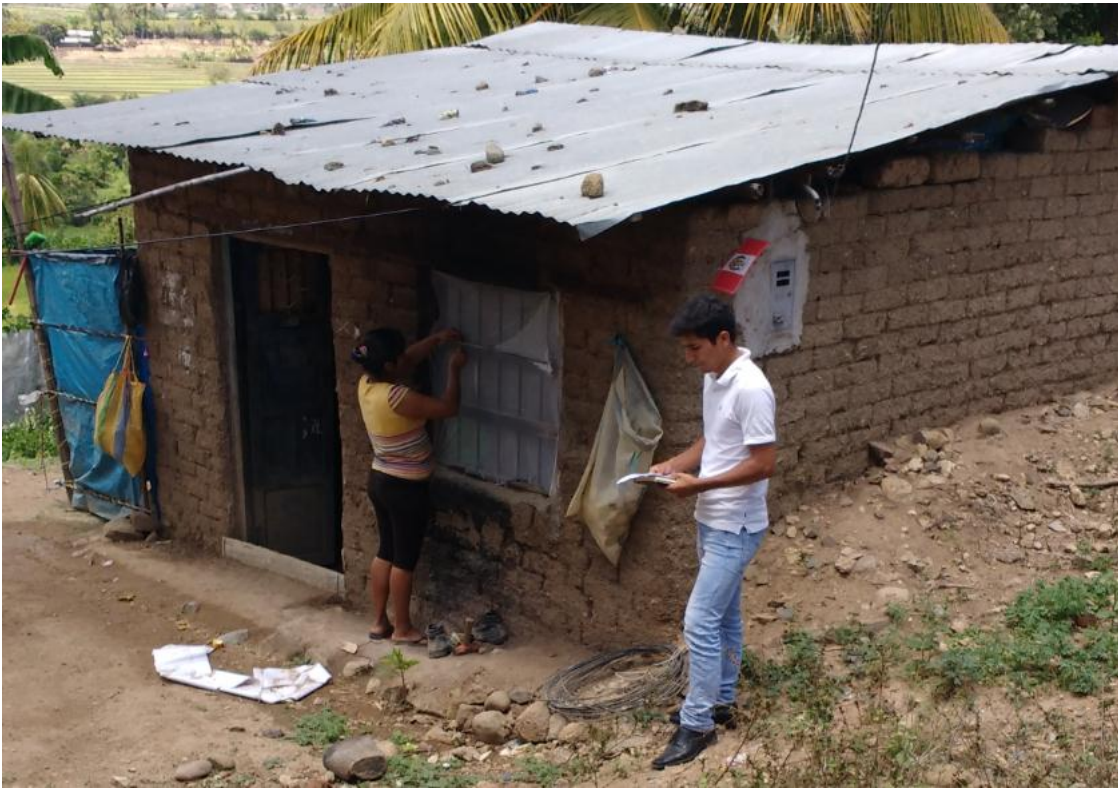
*Fotografía 08: Se aprecia encuestando al propietario de la vivienda N°32, sometida a una presión lateral.*
