UNIVERSIDAD NACIONAL DE CAJAMARCA

FACULTAD DE INGENIERIA

EVALUACIÓN DE LA VULNERABILIDAD SISMICA DE LAS EDIFICACIONES
EN EL SECTOR LOS AROMOS, JAÉN- CAJAMARCA

TESIS PARA OPTAR EL TÍTULO PROFESIONAL DE INGENIERO CIVIL

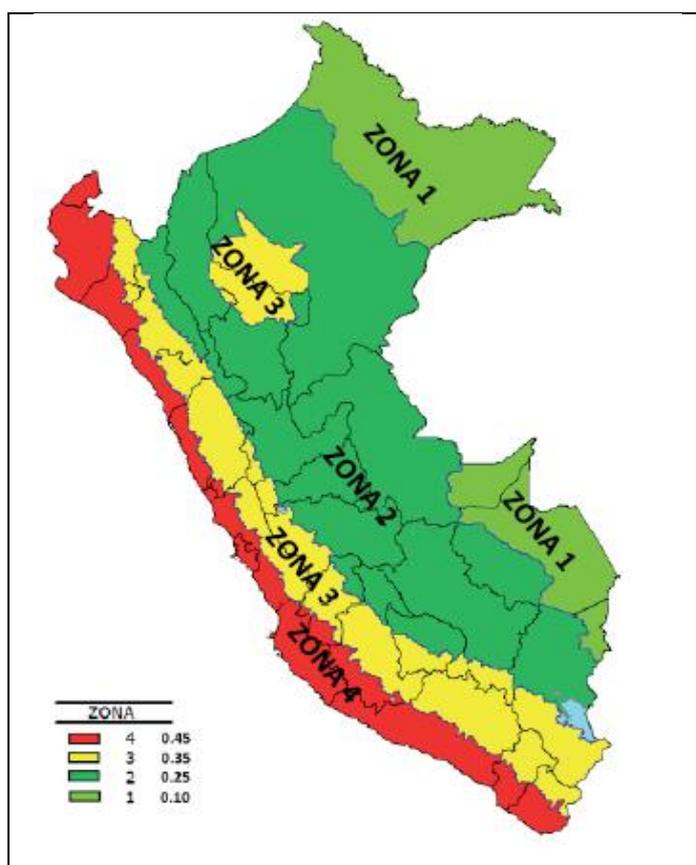
Figura 2. Zonas sísmicas en el Perú

El territorio Nacional se considera dividido en cuatro zonas, como se muestra en la figura N° 2. La zonificación propuesta se basa en la distribución espacial de la sismicidad observada, las características generales de los movimientos sísmicos y la atenuación de estos con la distancia epicentral, así como en la información neotectónica.

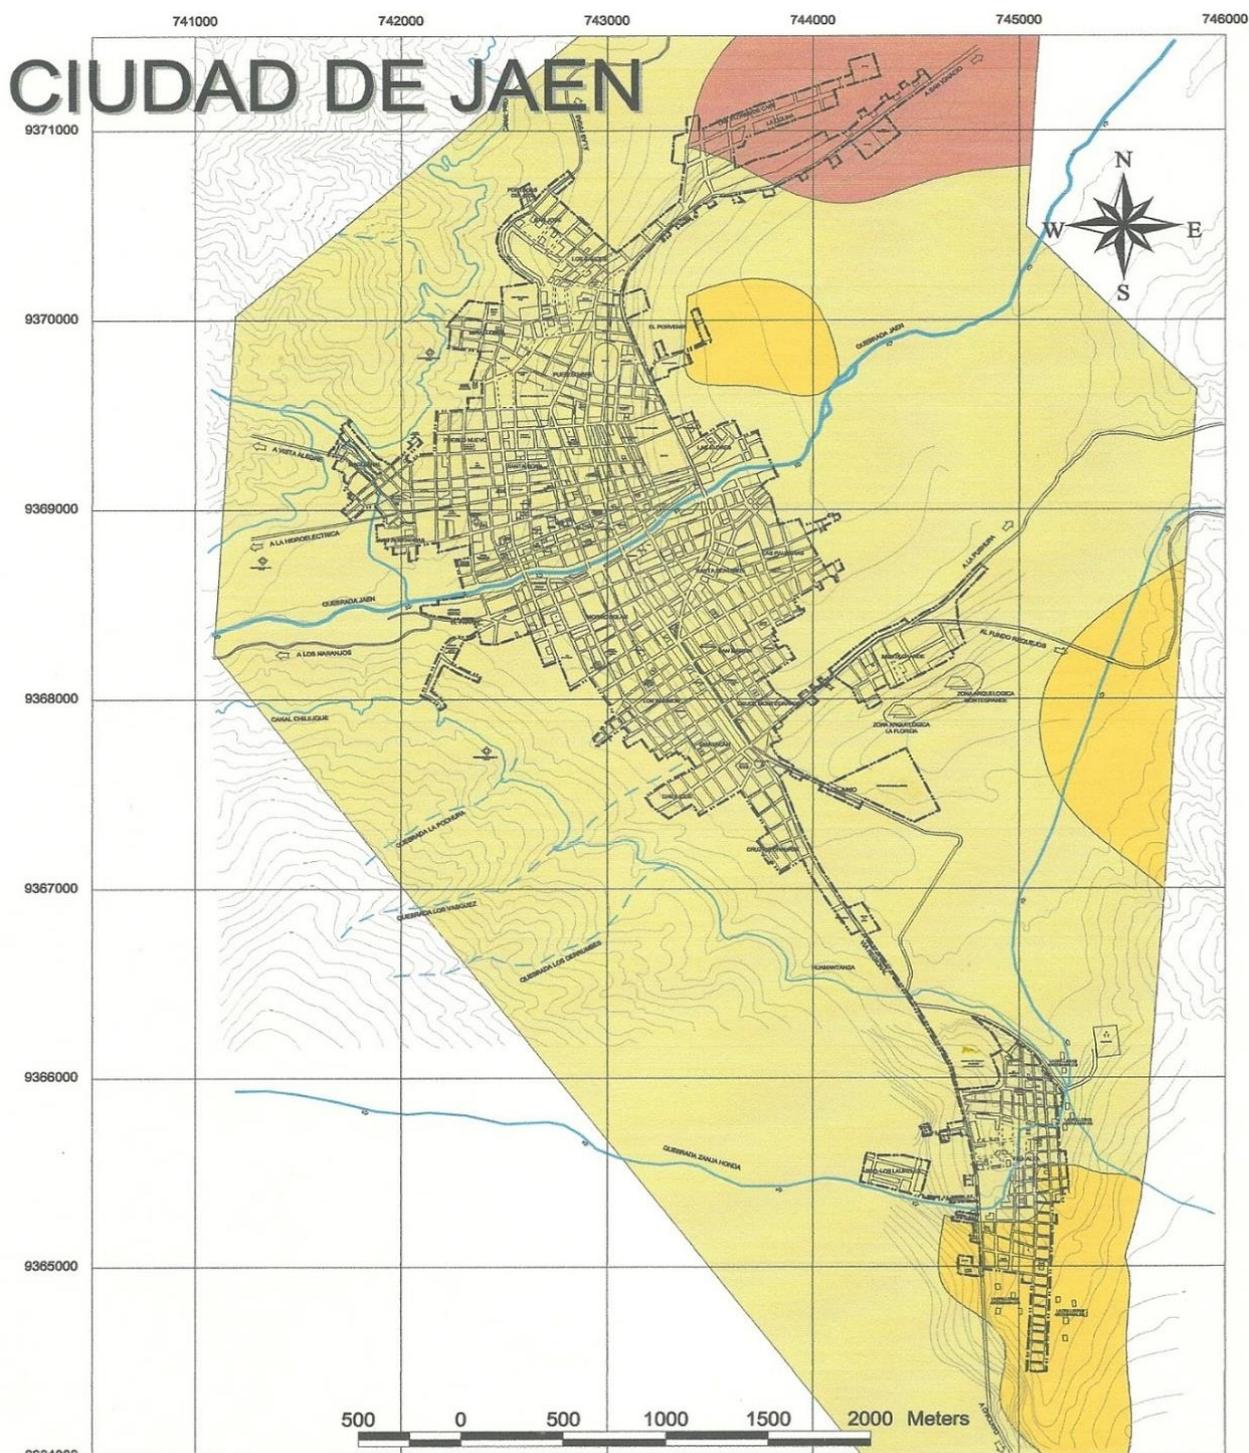
Figura 3. Suelos expansivos

En general son suelos de grano fino de tipo arcilloso que al variar las condiciones ambientales donde se encuentran depositados, cambian su volumen. Los cambios pueden ser: reducción de posición sobre el suelo.

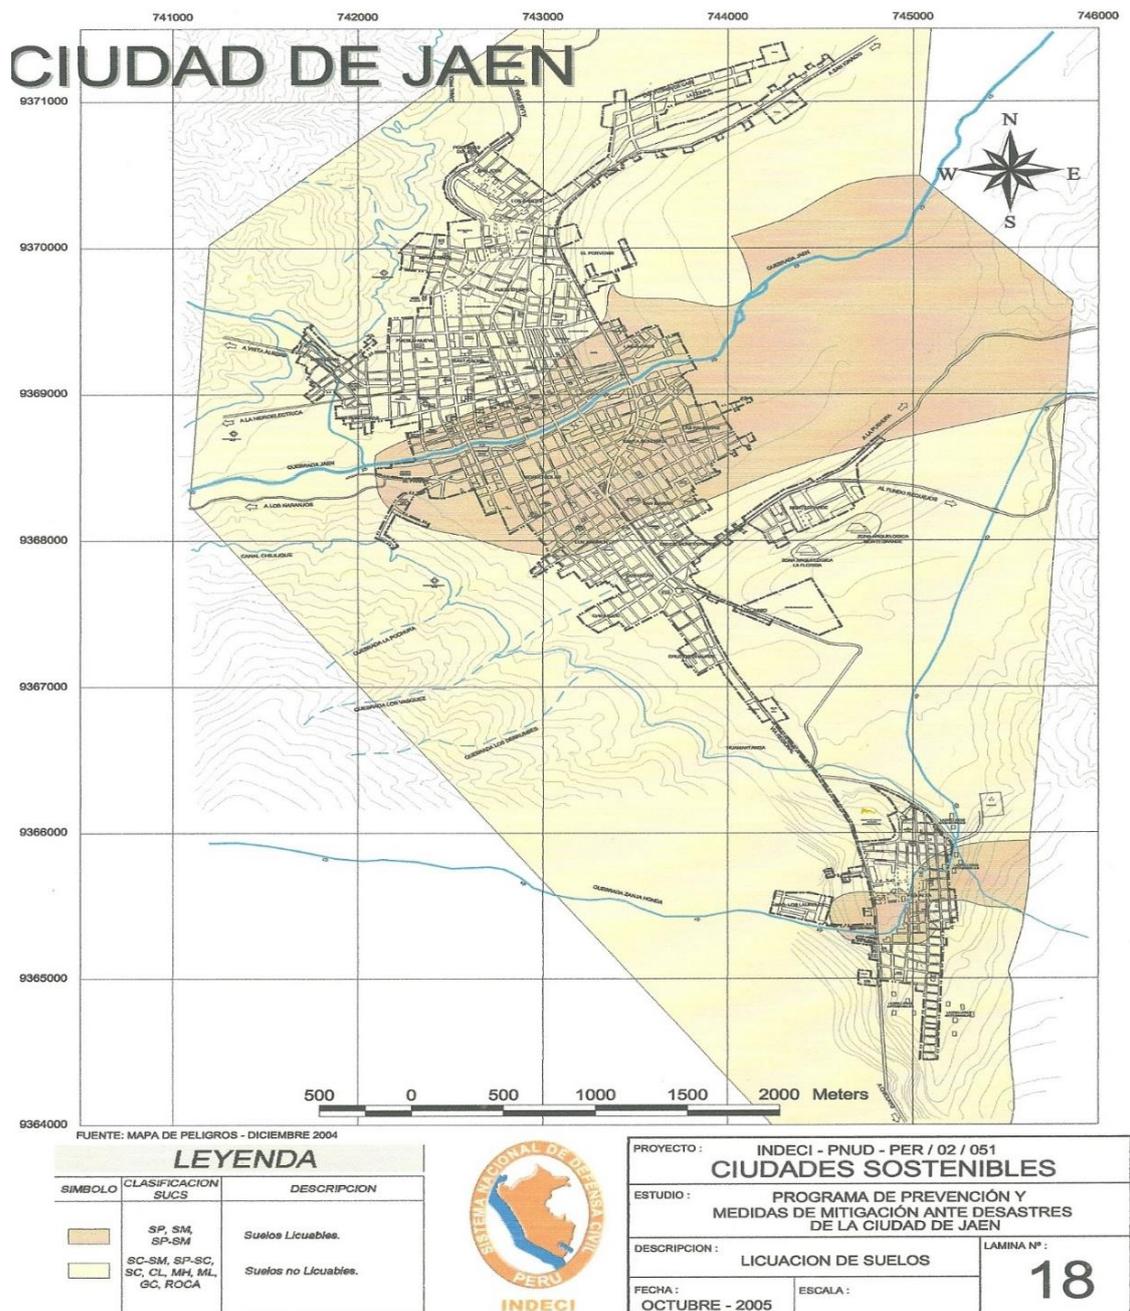
Figura 4. Licuación de suelos

Según el mapa de licuación de suelos elaborado por Indeci, el sector Los Aromos se encuentra en parte de suelos licuables, pero la gran mayoría en suelos no licuables.

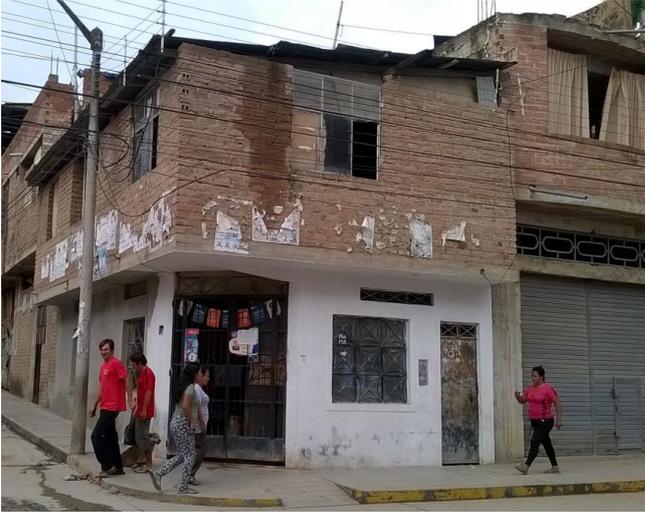
Fotografía N° 1: Elevación Principal de la vivienda, se muestra la fachada, observamos que no cuenta con junta sísmica con las viviendas colindantes, presenta losa a desnivel con las viviendas vecinas.

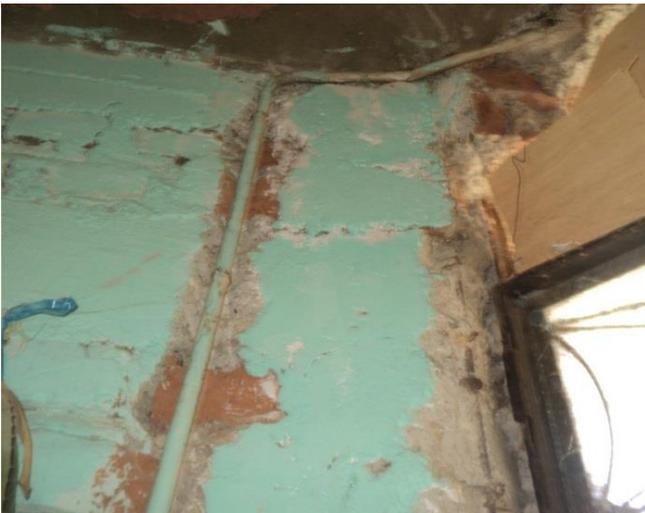
Fotografía N° 2: En la imagen se observa que la vivienda presenta elementos estructurales como columnas con armaduras expuestas y corroídas, tuberías de luz expuestas.

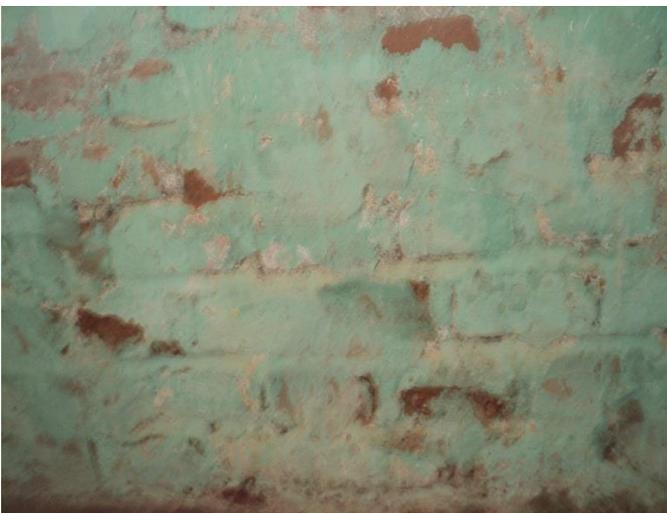
Fotografía N° 3. En la imagen se observa muros internos deteriorados, en malas condiciones y sin acabados

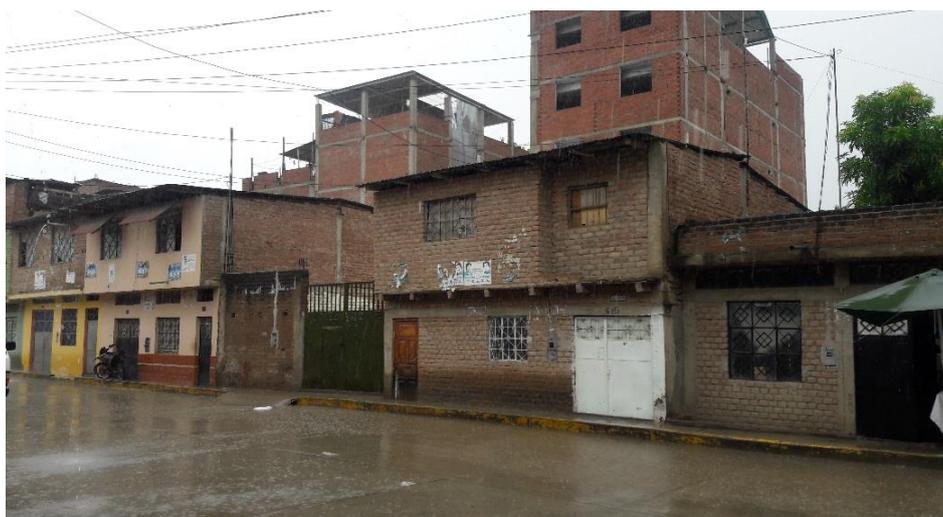
Figura N°8. Viviendas propensas a inundaciones

Viviendas que se ubican en partes bajas del sector Los Aromos, en el momento de su construcción no se tomaron en cuenta precauciones de niveles, por eso están propensas a inundaciones debido a lluvias intensas.

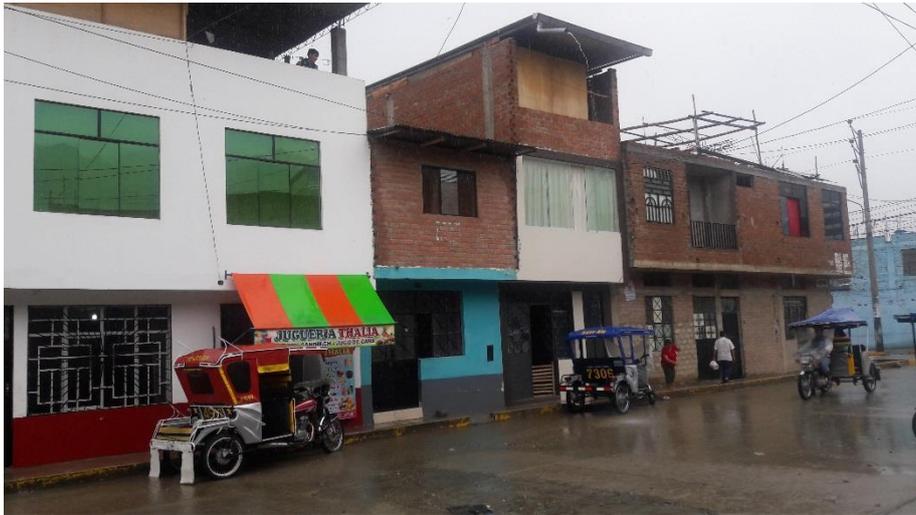
Figura N°9. Viviendas sin Junta Sísmica y Losas a Desnivel

Las viviendas encuestadas no presentan junta sísmica que le permitan independizarse de las viviendas vecinas; la inexistencia de junta sísmica impide el comportamiento independiente de las viviendas durante un sismo.

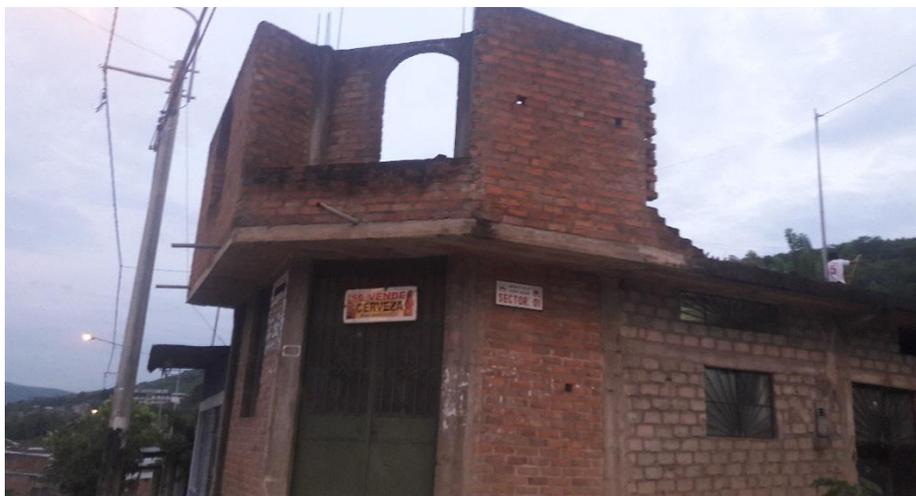
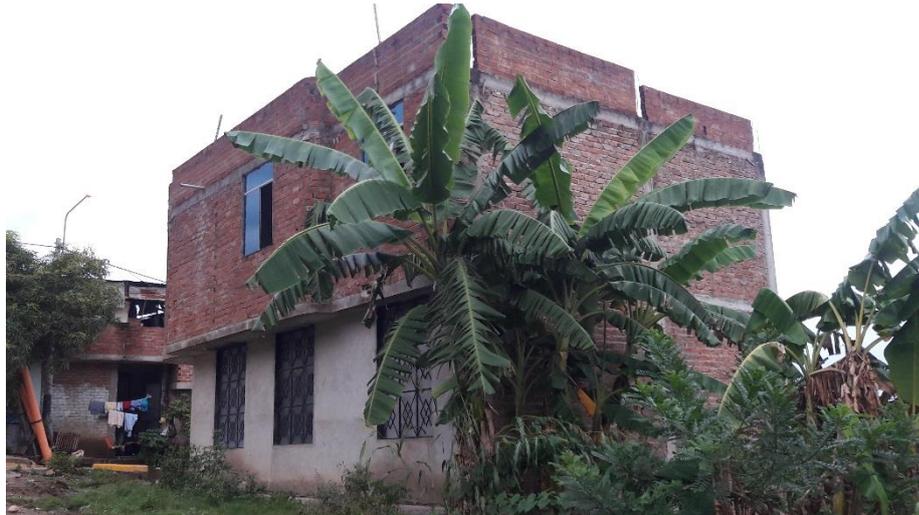
Figura N°10. Viviendas con Tabiquería no Arriostrada

Existen viviendas que han sido construidas por etapas (pisos), dejando tabiques y parapetos sin arriostrar por largos periodos de tiempo, siendo éste un peligro para sus habitantes y población en general.

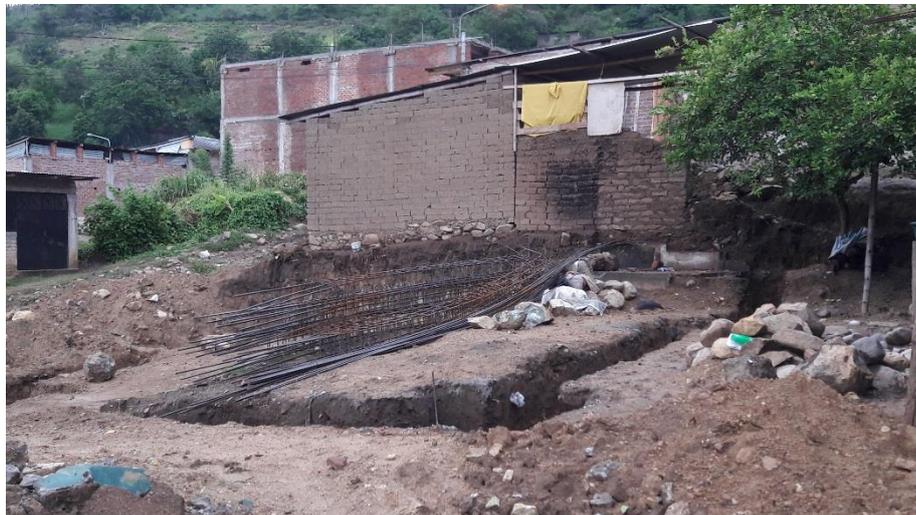
Figura N° 11. Mano de obra sin orientación técnica

En el Sector Los Aromos la gran mayoría de las viviendas se están construyendo sin asesoramiento técnico, estos trabajos no garantizan la calidad y seguridad de las construcciones.

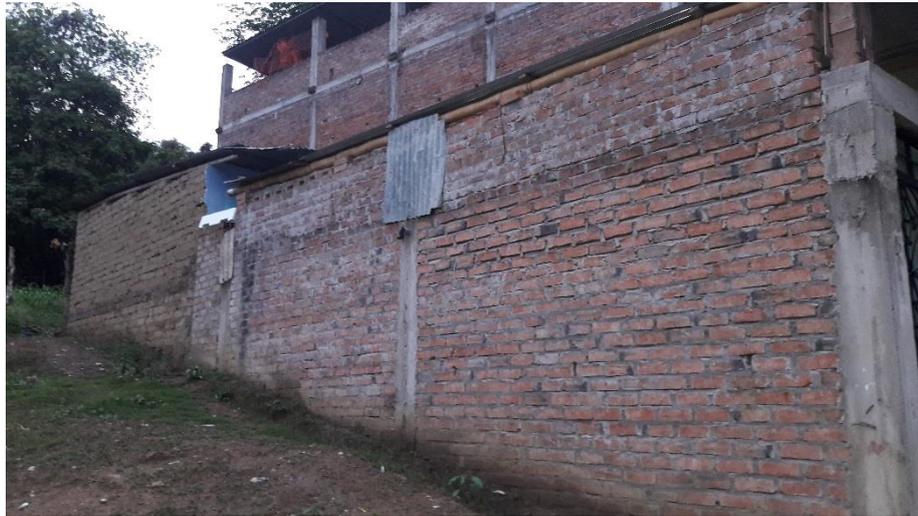
Figura N° 12. Viviendas Construidas por Etapas con Diferentes Tipos de Materiales

Vivienda del sector Los Aromos que ha sido construida por etapas, utilizando diferentes tipos de materiales, como se puede observar en la imagen; así como también utilizaron mano de obra de mala calidad.

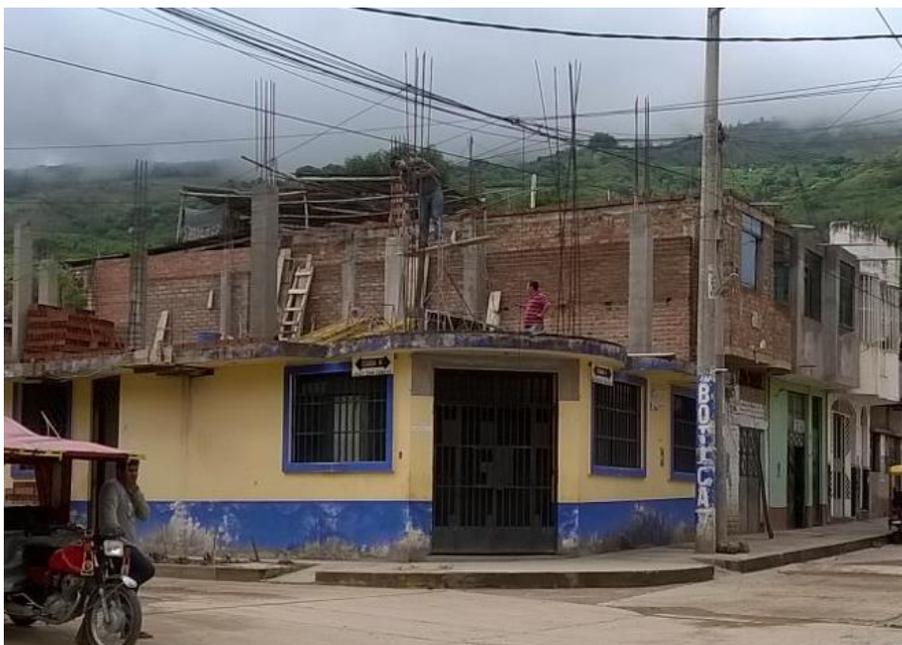
Figura N° 13. Armaduras expuestas y corroídas

Existen muchas viviendas que han sido construidas por etapas, dejando expuesto a la intemperie el acero de refuerzo de las columnas por largos periodos de tiempo, esta exposición corroe al acero.

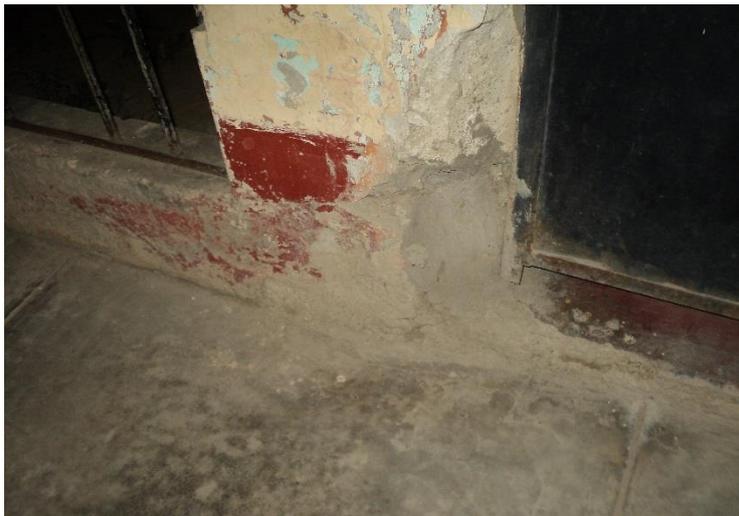
Figura N°14. Debilitamiento de elementos Estructurales

Ésta es una vivienda que presenta debilitamiento en sus elementos estructurales (columna), porque ha sido picada, este tipo de acciones debilita al elemento estructural.

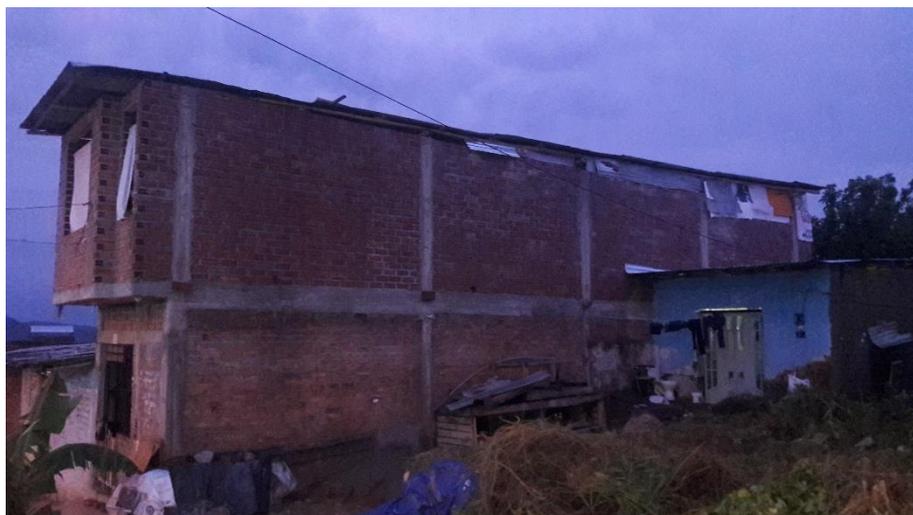
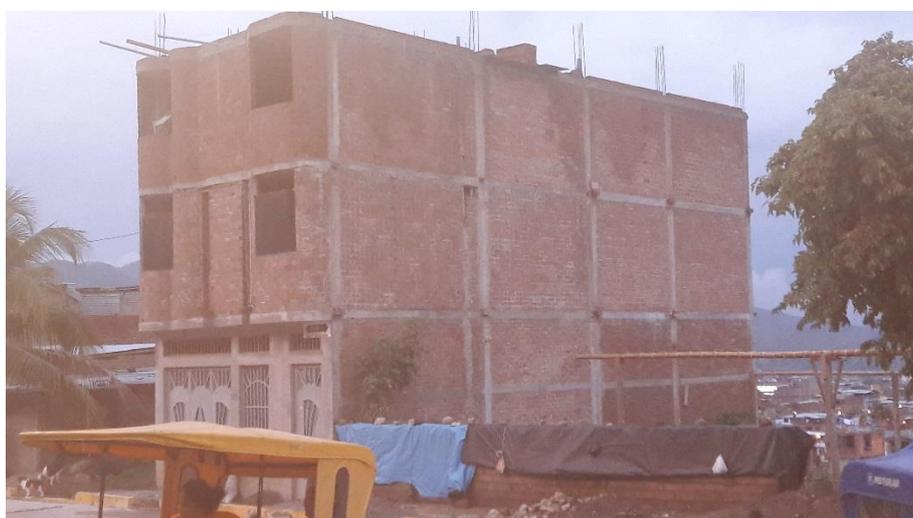
Figura N° 15. Viviendas Irregulares

En el sector Los Aromos, se observa viviendas en la que el largo es mayor a tres veces el ancho; estas viviendas tienen una geometría irregular que incrementa el nivel de vulnerabilidad.

Estas construcciones son un peligro para las personas que las habitan y también para la población en general, ya que frente a un sismo podrían colapsar fácilmente.

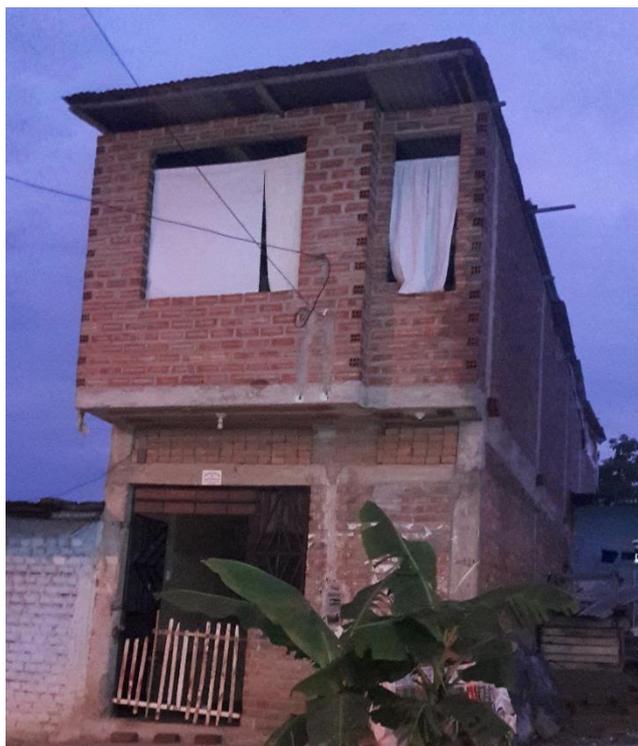
Figura N° 16. Vivienda construida con Ladrillo Pandereta

Se ha utilizado en algunas viviendas ladrillo pandereta en muros portantes y no portantes. Este tipo de ladrillos no es recomendable para la construcción de muros portantes, ya que presentan una falla frágil y repentina, haciendo perjudicial su desempeño ante eventuales sismos, pudiendo colapsar.

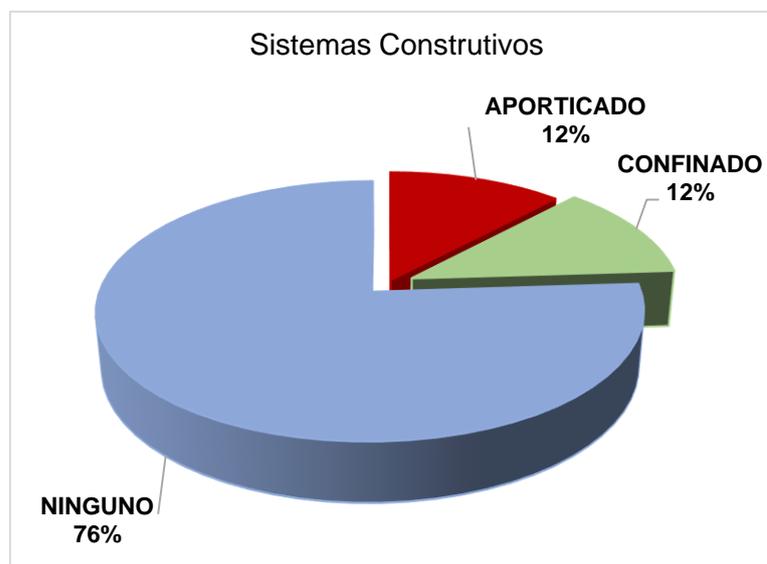
Figura N° 17. Sistemas constructivos usados en las viviendas

La figura N° 17 nos muestra, que el 12% (03 viviendas) de las viviendas utilizaron el sistema constructivo aporticado, el 12% (03 viviendas) utilizaron el sistema

constructivo confinado y el 72% no usaron ningún sistema constructivos al momento de edificar sus viviendas, ya que desconocen la existencia de éstos, utilizando la albañilería empírica e informal, sin ningún conocimiento técnico, ni asesoramiento de un profesional.

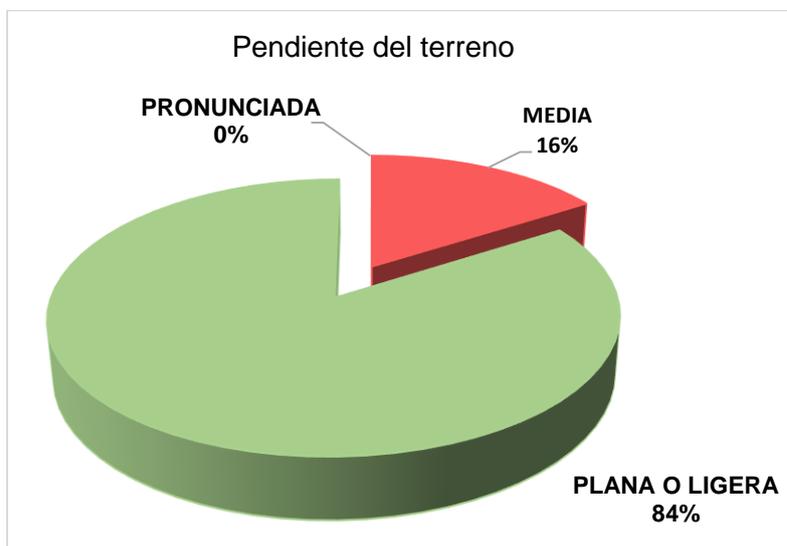
Figura N° 20. Topografía del terreno de las viviendas

La figura N° 20, muestra que ninguna vivienda presenta terrenos con pendientes pronunciadas, el 84% (21 viviendas) presentan terrenos de pendiente plana o ligera y el 16% (04 viviendas) pendiente moderada o media.

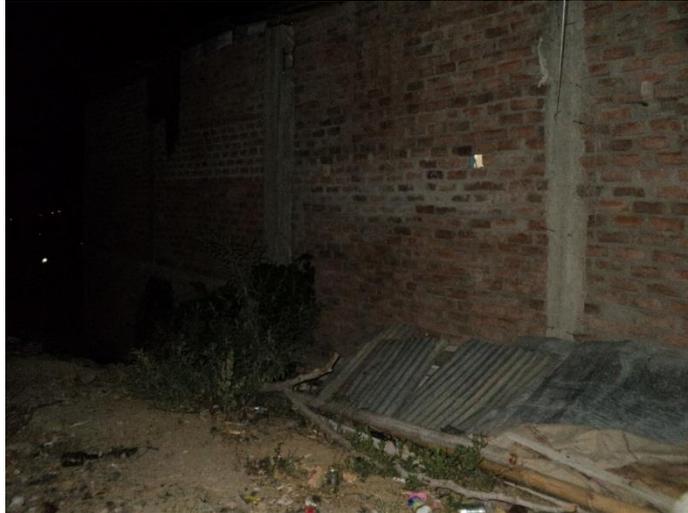
Fotografía 1. Vivienda de sistema confinado, con una abertura de un ladrillo.

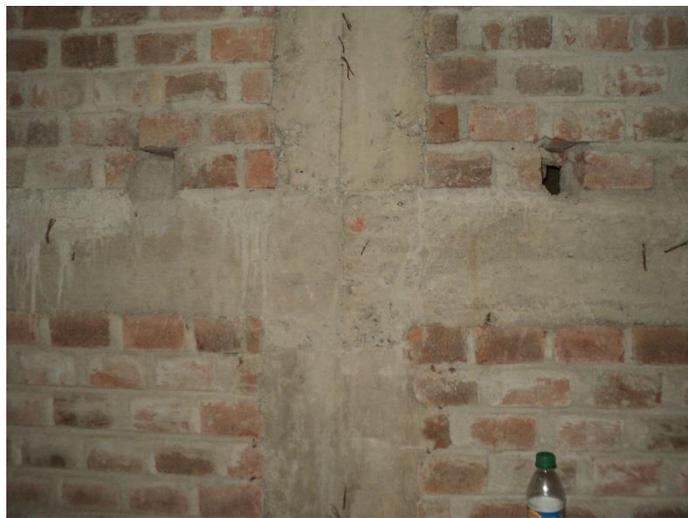
Fotografía 2. Interior de una vivienda de albañilería artesanal

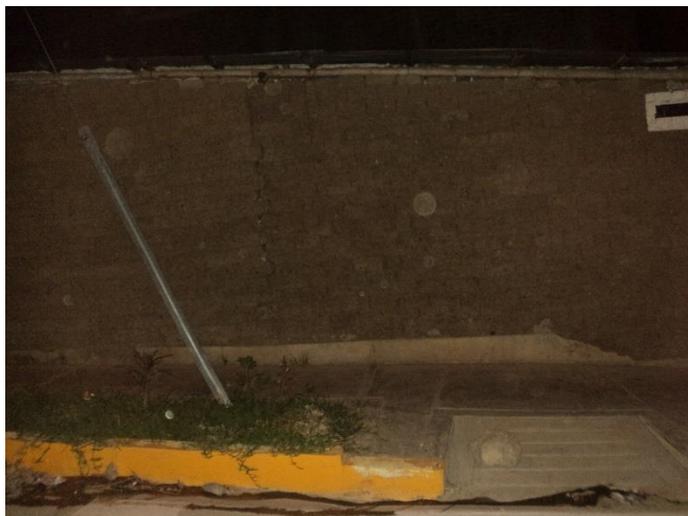
Fotografía 3. Vivienda de adobe, con rajaduras en las paredes.

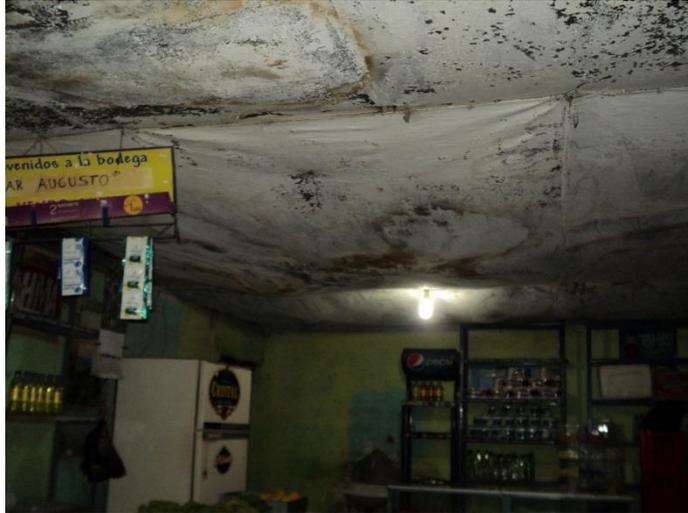
Fotografía 4. Vivienda de adobe con el techo a punto de colapsar.

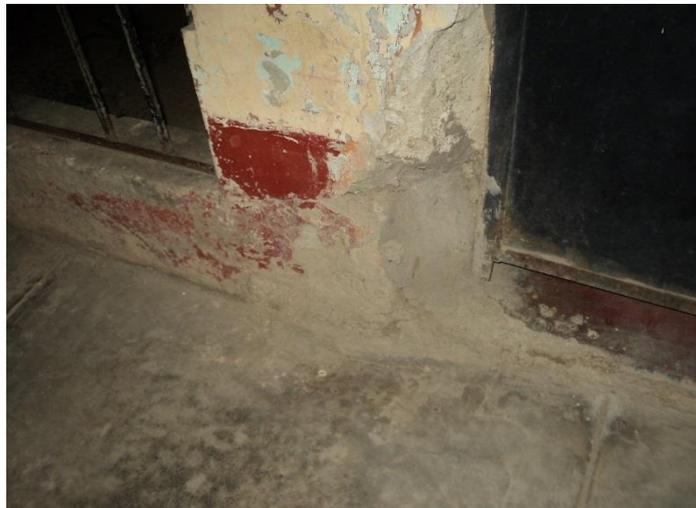
Fotografía 5. Vivienda con columnas (elementos estructurales) en malas condiciones.

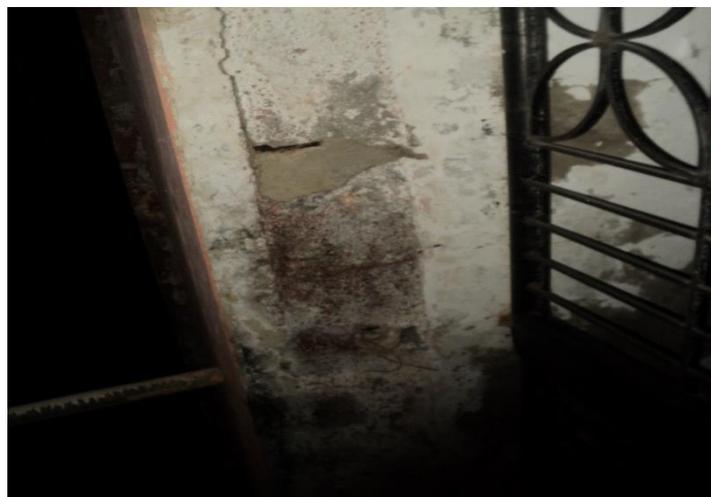
Fotografía 6. Vivienda con elementos estructurales (columnas) deterioradas.

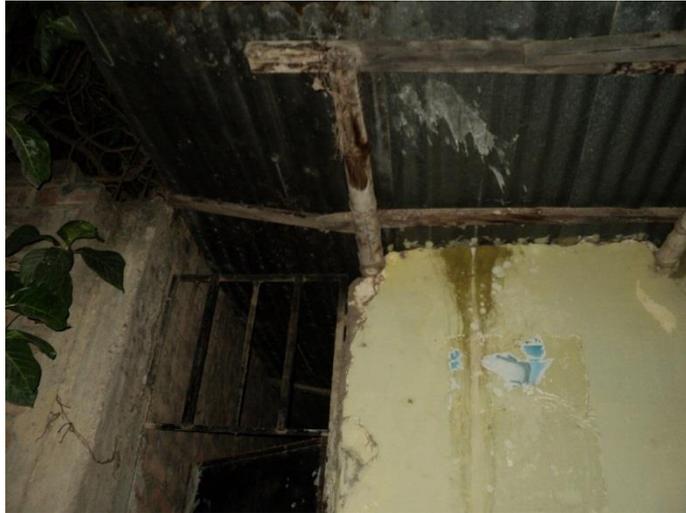
Fotografía 7. Vivienda de adobe, con vigas de madera y techos de calamina en mal estado, deteriorados por su antigüedad y por las lluvias.

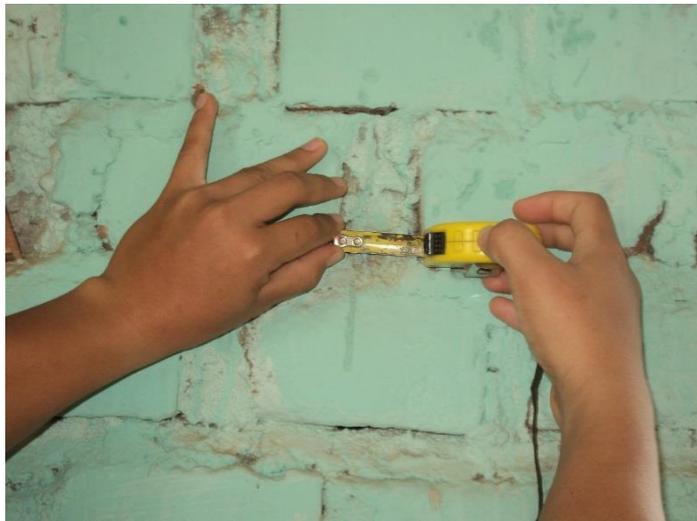
Fotografía 8. Juntas de 5cm en muros.
