**UNIVERSIDAD NACIONAL DE CAJAMARCA**  
**FACULTAD DE INGENIERÍA**  
**ESCUELA ACADÉMICA PROFESIONAL DE INGENIERÍA GEOLÓGICA**

**TESIS PROFESIONAL**

**MODELO GEODINÁMICO DE LA QUEBRADA CRUZ BLANCA,  
MICROCUCUENCA CRUZ BLANCA - LOS CHILCOS**

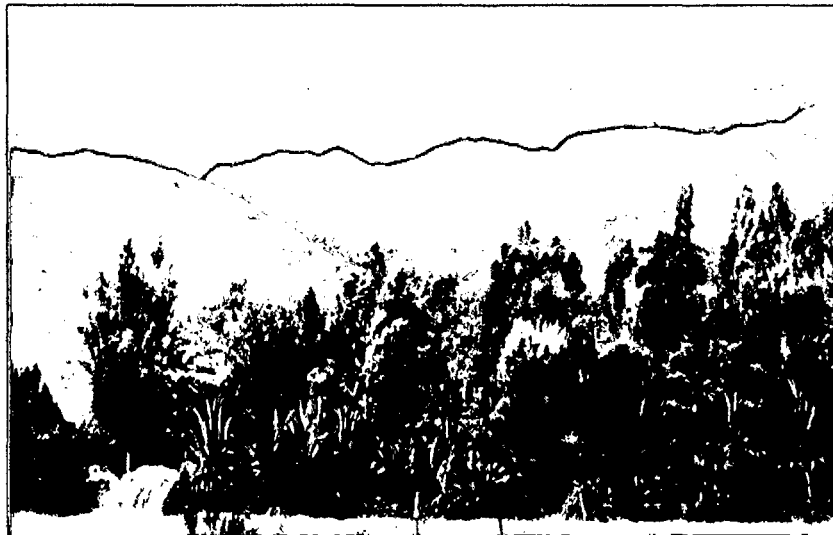
Foto N° 15. Geomorfología de la zona en estudio (Microcuenca alta - media).

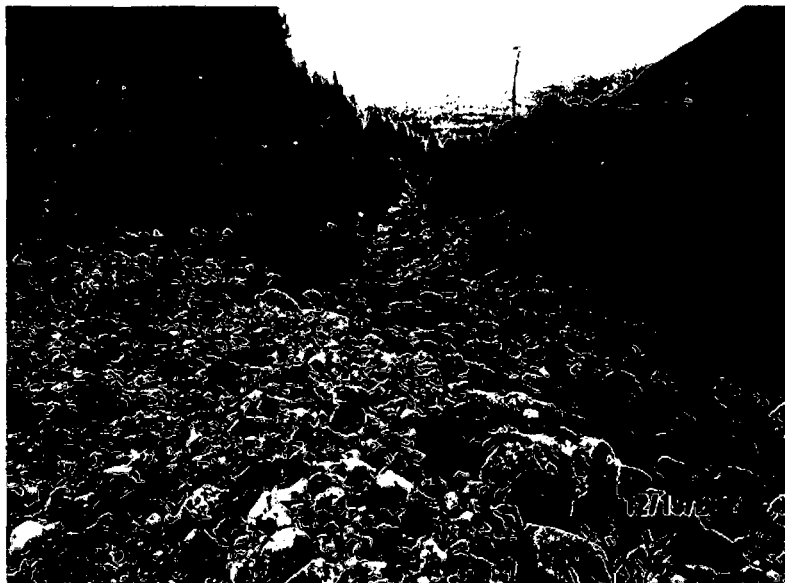
Foto N° 16. Rocas y fragmentos de rocas transportadas por el agua. (Caserío Choropunta).

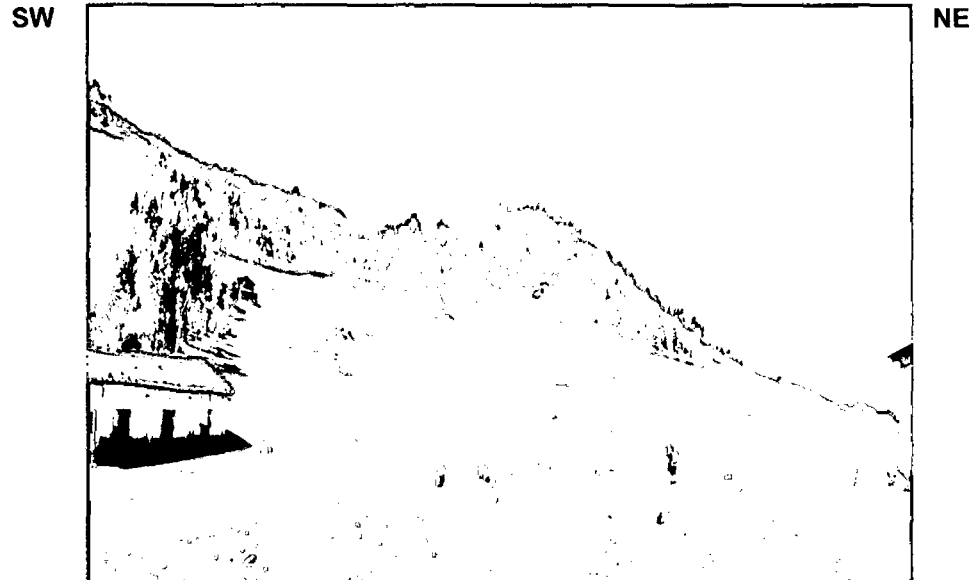
**Foto N° 17. Cerro Rumi Rumi, Altiplanicie Moderadamente Empinada con ichu en casi toda la zona. (Caserío Huayllapampa).**

A pesar de la topografía y clima en la gran mayoría de estas zonas, actualmente se viene practicando actividades agropecuarias con cultivos agrícolas anuales y pastos cultivados; excepcionalmente presentan afloramientos rocosos. La cobertura de ichu en algunas áreas restringe la ocurrencia de acciones erosivas actuales; sin embargo, existen zonas donde se evidencian leves procesos de erosión en surcos. Presenta pendientes entre 5 y 30°.

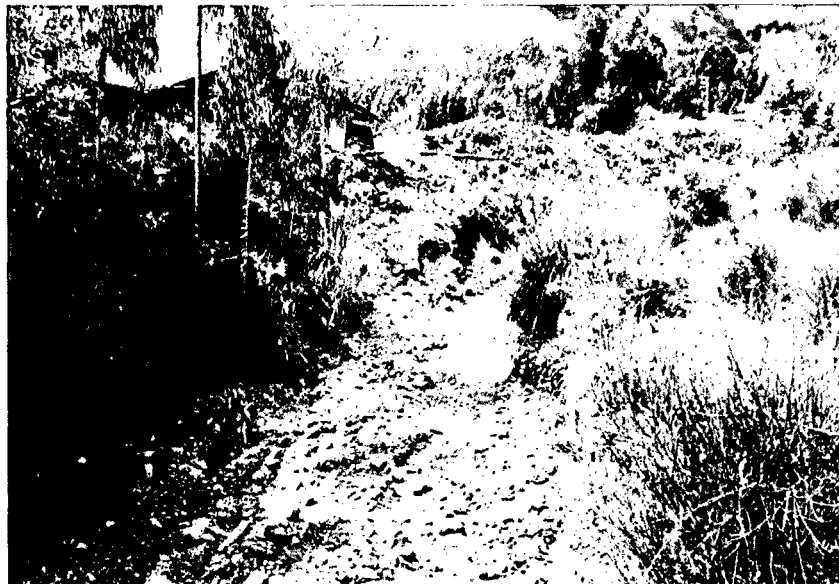
**Foto N° 21. Zona inundable, erosión en laderas del cauce sobre depósitos aluviales. (Caserío Shudall).**

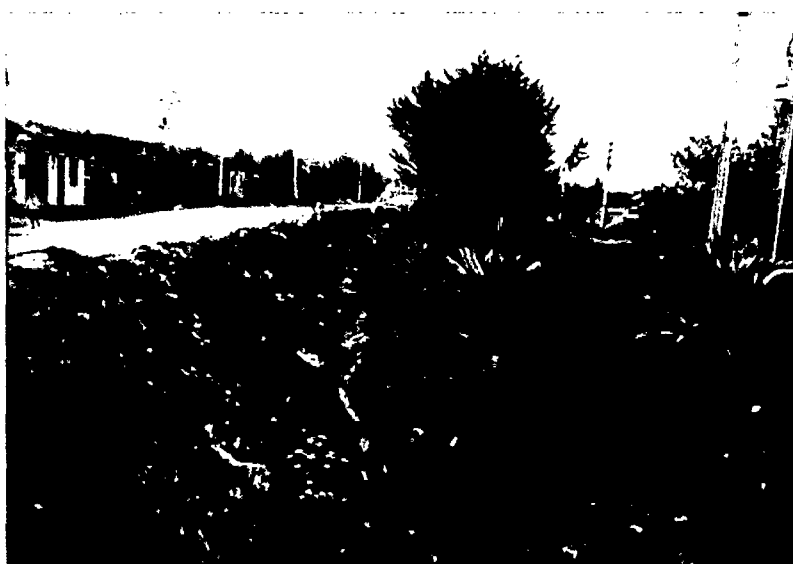
**Foto N° 22. Zona con pendiente de 5° aproximadamente cubierta de depósitos aluvio lacustre, actualmente como zona de expansión urbana. (Caserío Mollepampa).**

Se ubica al este y noreste de la zona y por su configuración geomorfológica ocupan las partes bajas del relieve, su origen radica en la acumulación de sedimentos aluviales y lacustres. Forman parte de la configuración de esta unidad geomorfológica las terrazas que se encuentran en la parte baja del eje principal de la microcuenca (Quebrada Cruz Blanca), conformando un inmenso valle donde actualmente se viene practicando la ganadería (ganado vacuno y ovino) y una agricultura intensiva; pero a la vez amenazados por el espectacular cambio de uso de la tierra intensificándose la expansión urbana. La pendiente dominante fluctúa entre 0 y 10°.

La zona altamente inestable de la microcuenca se encuentra en esta unidad geomorfológica y es la causante de diversas inundaciones que afectan las viviendas, ganadería y agricultura.

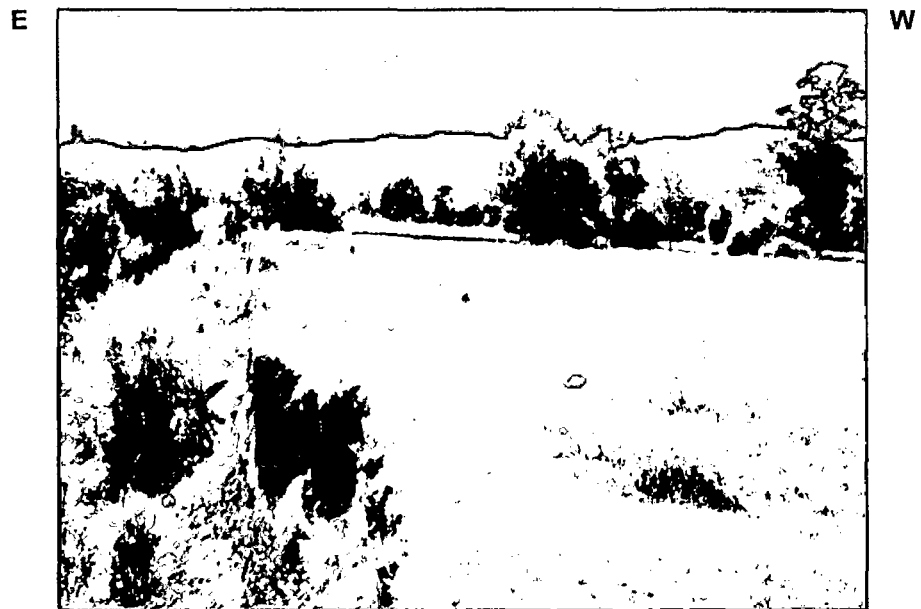
*Foto N° 23. Zona lacustre fluvial con sembríos de pastos.  
(Caserío Huacariz Chico).*

Se ubica al noreste de la zona y por su configuración geomorfológica ocupan las partes más bajas del relieve y está formado por sedimentos lacustres y fluviales. En esta zona se practica con más intensidad la ganadería (ganado vacuno y ovino) y agricultura así como se vienen produciendo desbordes y erosión lateral los que afectan a terrenos y sembríos. Existen pequeños bofedales en la zona. La pendiente dominante fluctúa entre 0 y 5°.

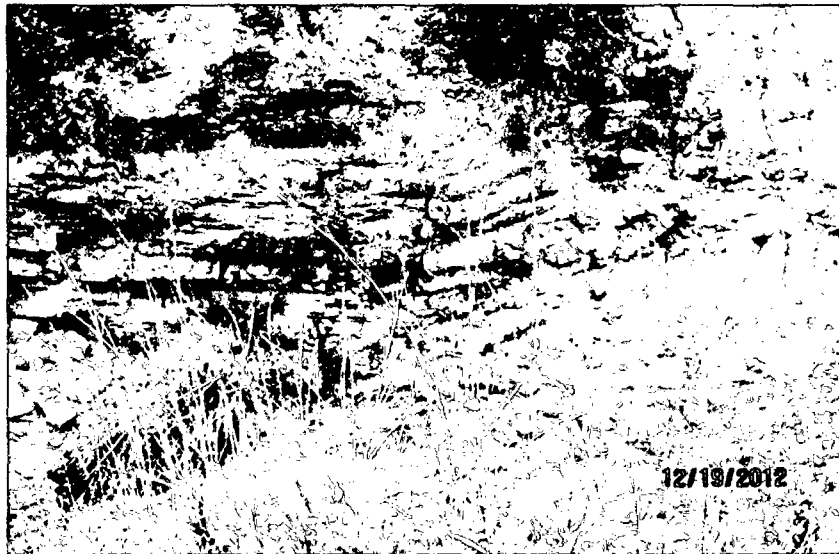
**Foto N° 26. Bancos de areniscas con intercalaciones de lutitas (Caserío Amoshulca).**

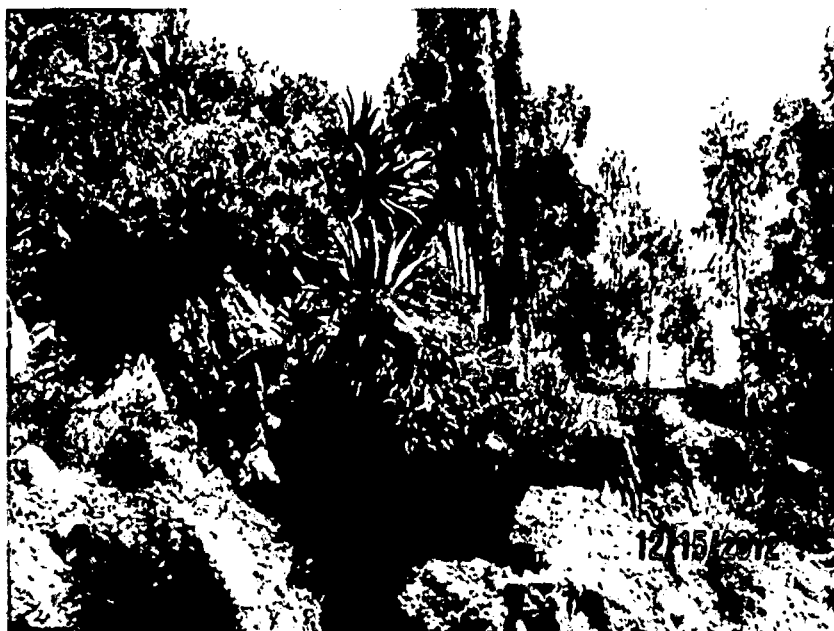
**Foto N° 30. Areniscas gris amarillentas de grano fino, ligeramente meteorizadas ubicadas en la margen izquierda de la Quebrada Cruz Blanca (Caserío Aylambo).**

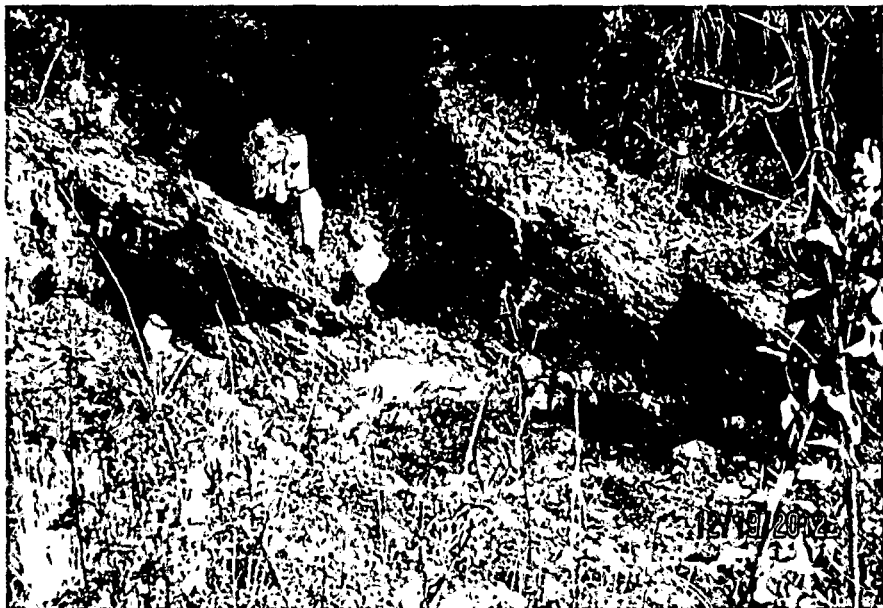
*Foto N° 32. Areniscas amarillentas meteorizadas, grano medio, ubicadas en la margen derecha de la Quebrada Cruz Blanca (Caserío Huayllapampa).*

En algunos estratos se puede observar que existe estratificación cruzada. Tiene un espesor promedio de 200 – 230 m.

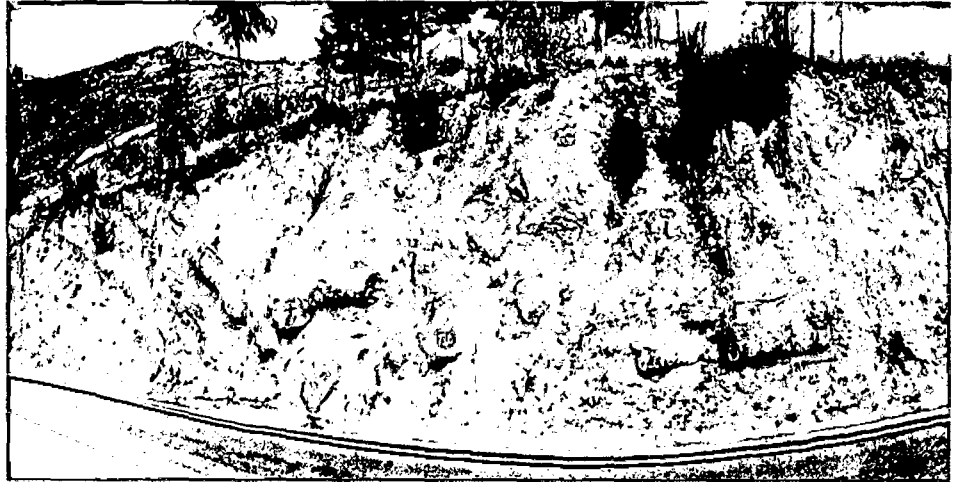
*Foto N° 36. Plegamiento en la carretera Av. Independencia (Caserío Amoshulca). Ubicación. N: 9203085, E: 775114.*

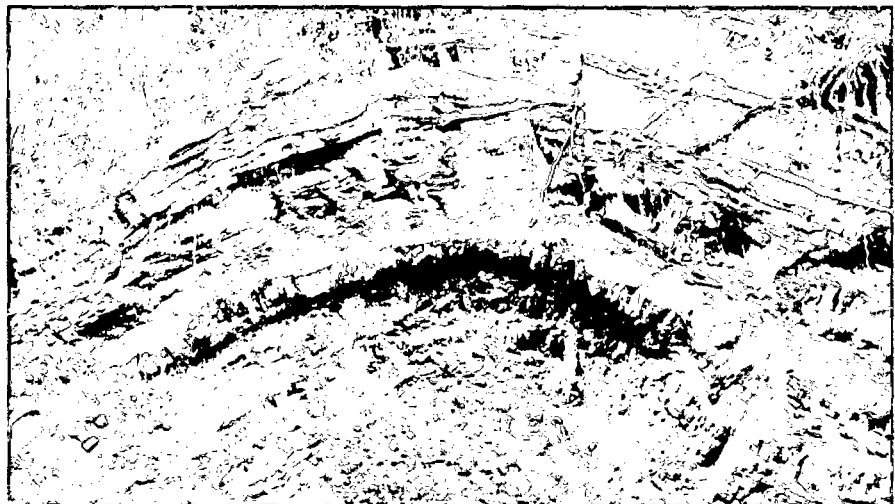
**Foto N° 38. Anticlinal tipo cónico en la margen izquierda de la  
Quebrada Cruz Blanca. Ubicación. N: 9203704, E: 773872.**

Está localizado entre los caseríos de Huayllapampa y Chinchimarca. Afecta a las Formaciones Chimú, Carhuáz, Farrat. Tiene aproximadamente 3 km de afloramiento, el eje tiene una dirección "N78°W"; y el buzamiento de flancos es de 55° NE y 61° SO.

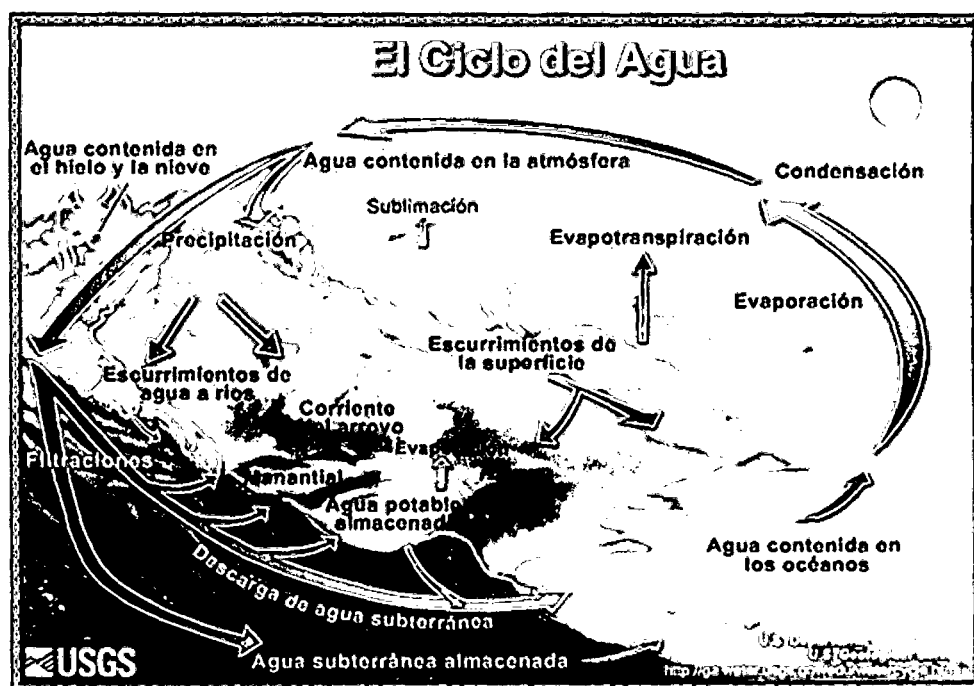
Figura N° 06. Representación del Ciclo Hidrológico del agua.

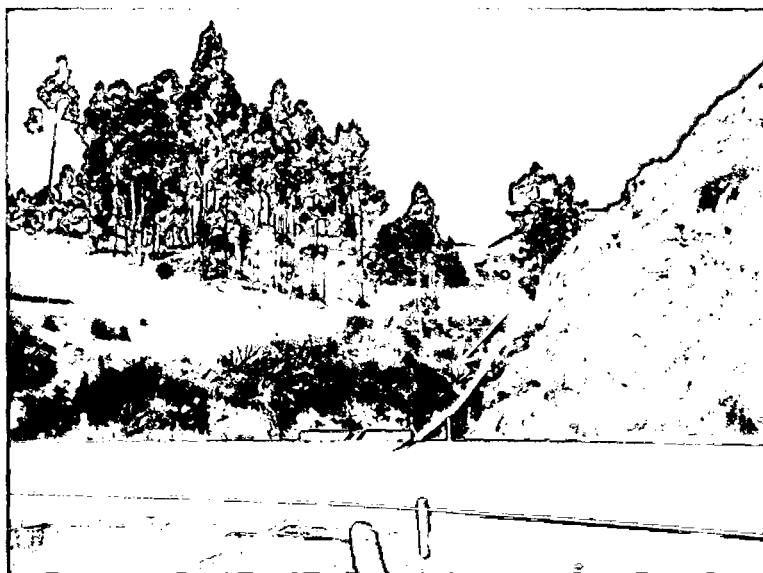
Foto N° 44. Quebrada Yumagual, afluente de la Quebrada Cruz Blanca (Caserío Agomarca Alta).

Afluente de la quebrada Cruz Blanca, nace al suroeste de la microcuenca en estudio. Recorre los caseríos de Choropunta, Agomarca Alta, Amoshulca, Shudall y Shucapampa.

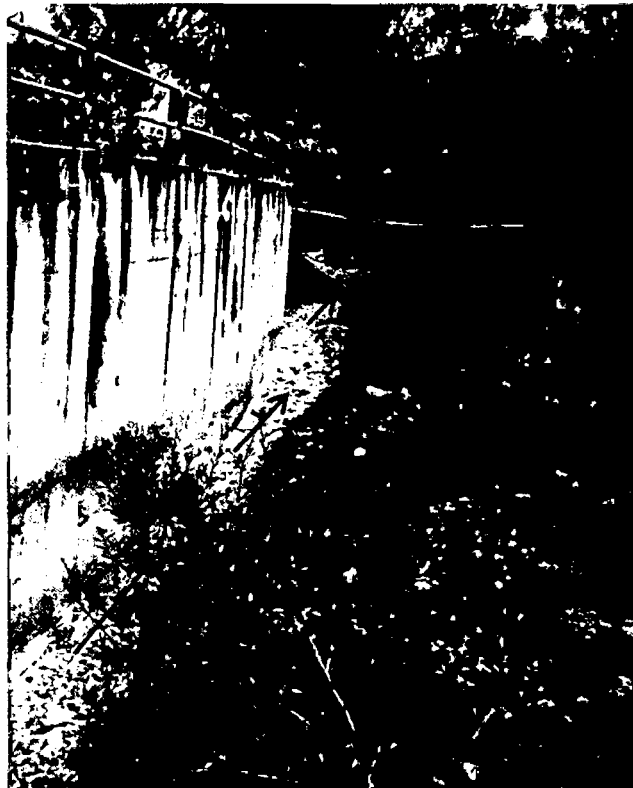
**Foto N° 50. Quebrada Cruz Blanca de 0.15 m de ancho por haber construido un muro de contención en la zona del cauce. Ubicado en la Urb. Luis Alberto Sánchez.**

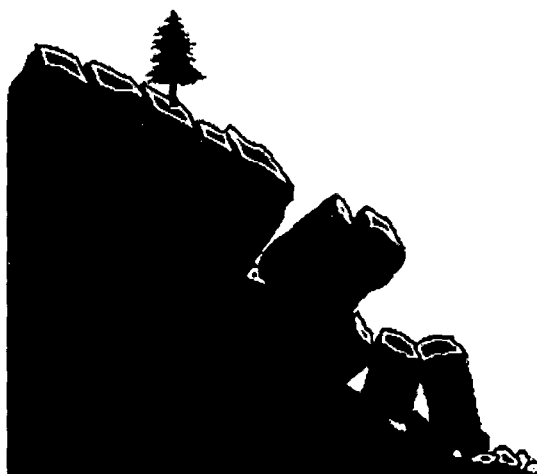
*Figura N° 07. Derrumbe de bloques característico de la microcuenca.*

Los factores más importantes para su ocurrencia son la fuerte pendiente de las laderas, la gravedad, erosión de la base inferior de los taludes de quebradas y tributarios, grado de alteración y fracturamiento de rocas.

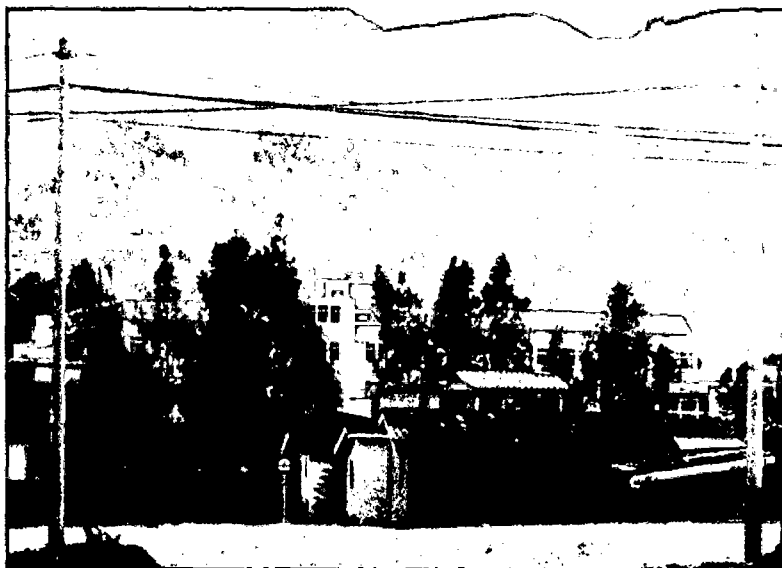
**Foto N° 73. Hospital Regional de Cajamarca ubicado en la margen izquierda de la Quebrada Cruz Blanca y es afectado en los meses de lluvias.**

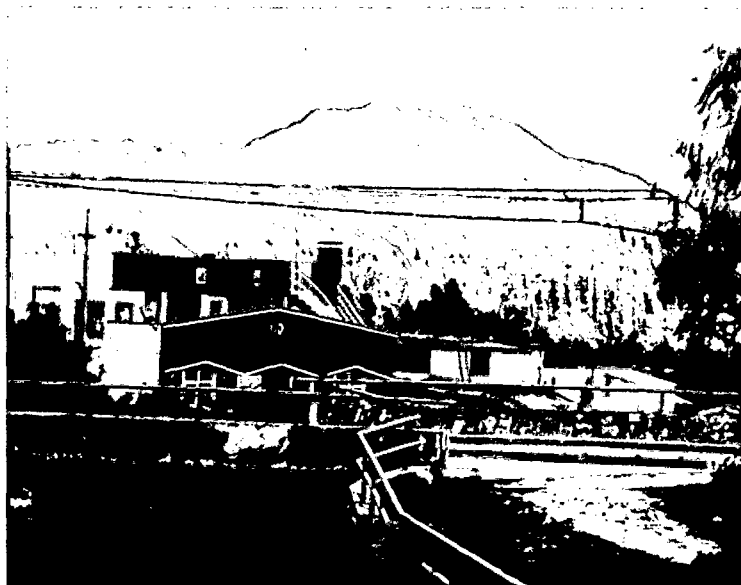
**Foto N° 74. Condominio Los Eucaliptos ubicado en la margen izquierda de la Quebrada Cruz Blanca y es afectado en los meses de lluvias.**

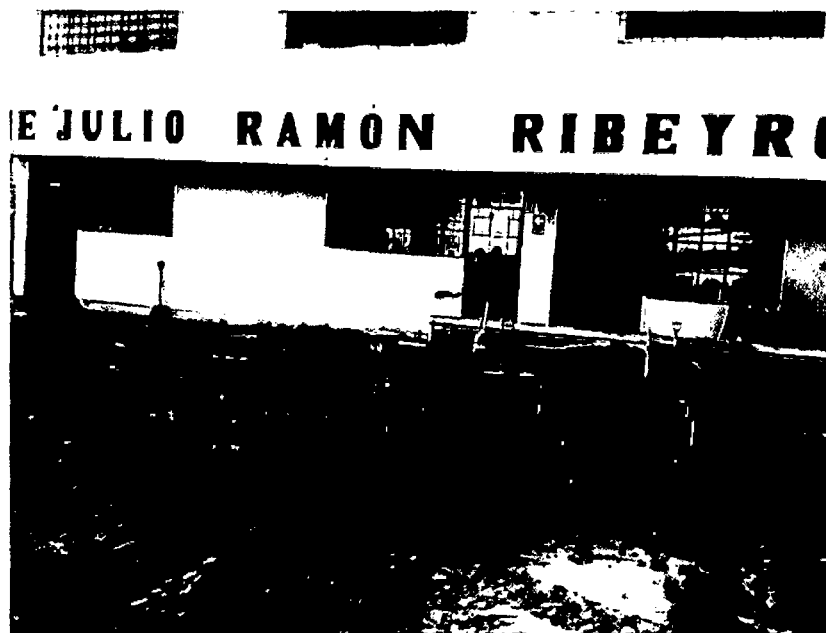
*Foto N° 75. Inundación del 18 de marzo 2013 causando daños materiales en el Colegio Julio Ramón Ribeyro.*

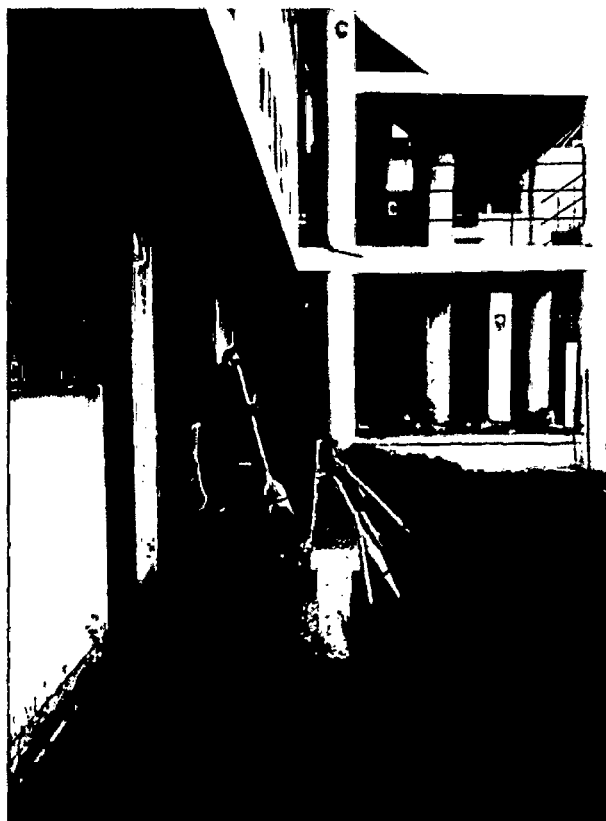
*Foto N° 76. Inundación en las aulas del Colegio Julio Ramón Ribeyro.*

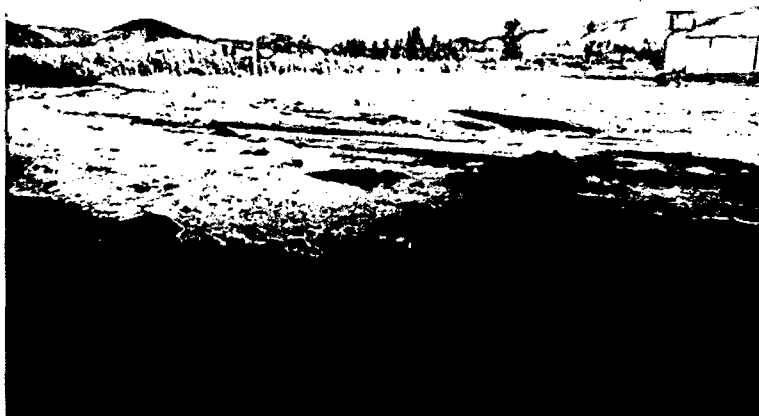
**Foto N° 77. Inundación del 18 de marzo 2013, Penal de Huacariz y sembríos parcialmente afectados con pérdidas económicas considerables.**

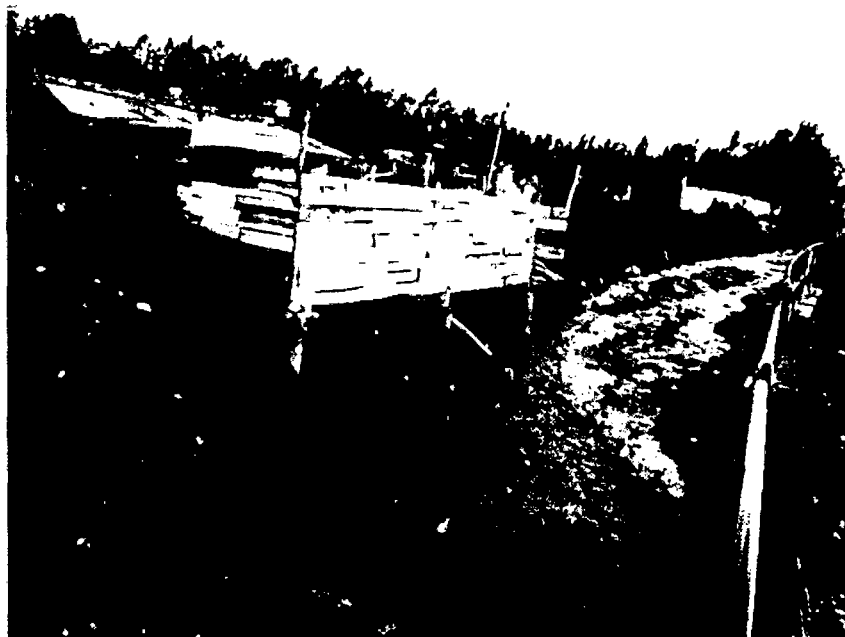
**Foto N° 78. Infraestructura erosionada por la cantidad de agua que transita en época de lluvia (precipitación fuerte del 18 de marzo 2013)**

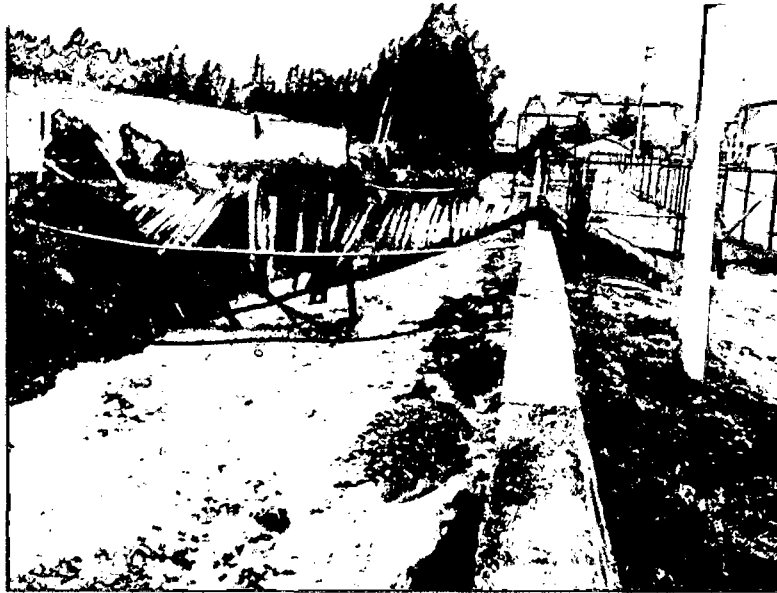
**Foto N° 79. Puente peatonal destruido por la crecida de la Quebrada Cruz Blanca suscitada el 18 de marzo 2013.**

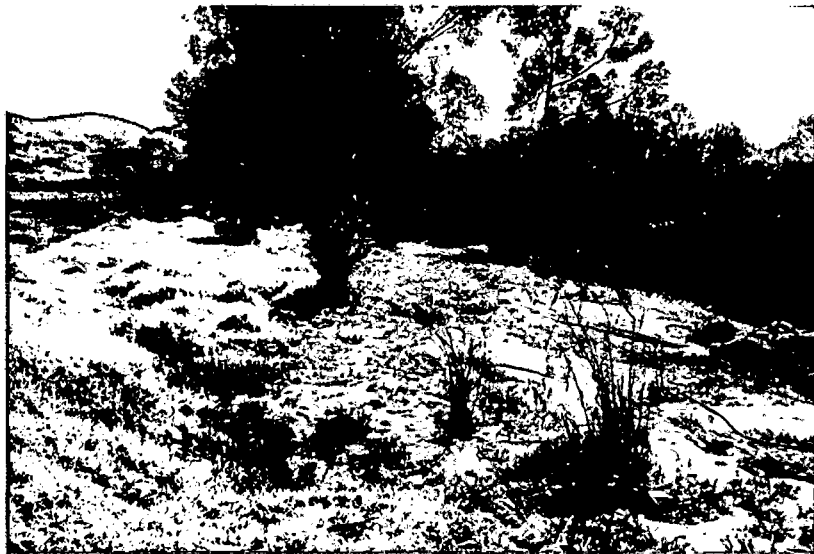
- ✓ Entre la Av. Vía de Evitamiento y la desembocadura en el río Mashcón las viviendas existentes, terrenos y sembríos son inundados porque el cauce tiene una profundidad mínima de 0.00 a 0.05 m y el ancho varía entre 1.00 y 0.20 m inclusive.

**Foto N° 80. Cauce de la Quebrada Cruz Blanca al nivel de los terrenos aledaños.**

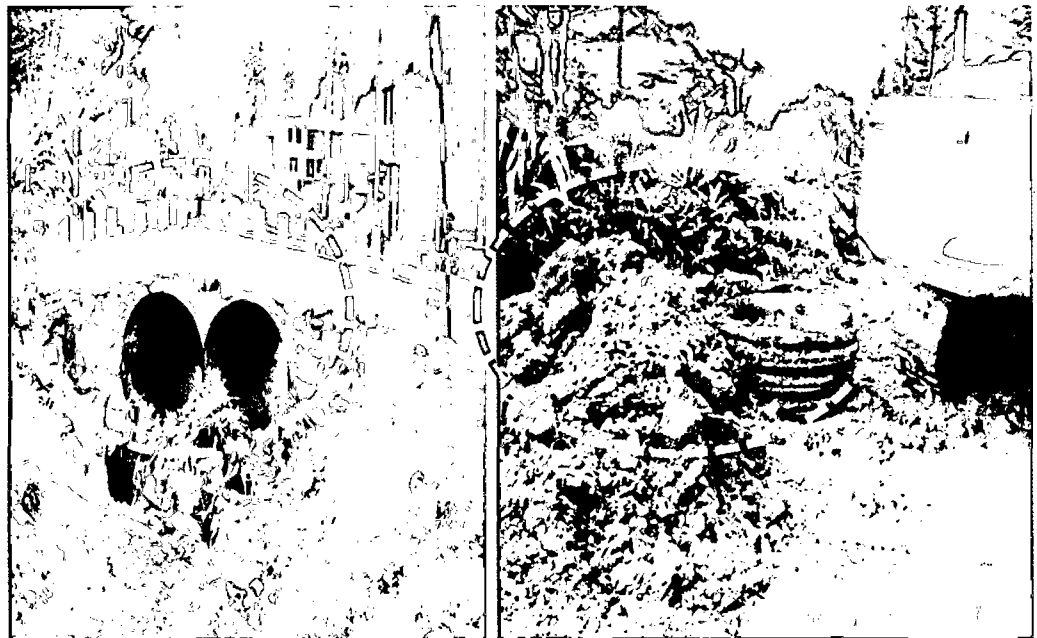
**Fotos N° 82 y 83. Camino peatonal de la Empresa Minera Yanacocha afectando el cauce de la Quebrada Cruz Blanca y el 18 de marzo 2013 las fuertes precipitaciones lo destruyeron.**

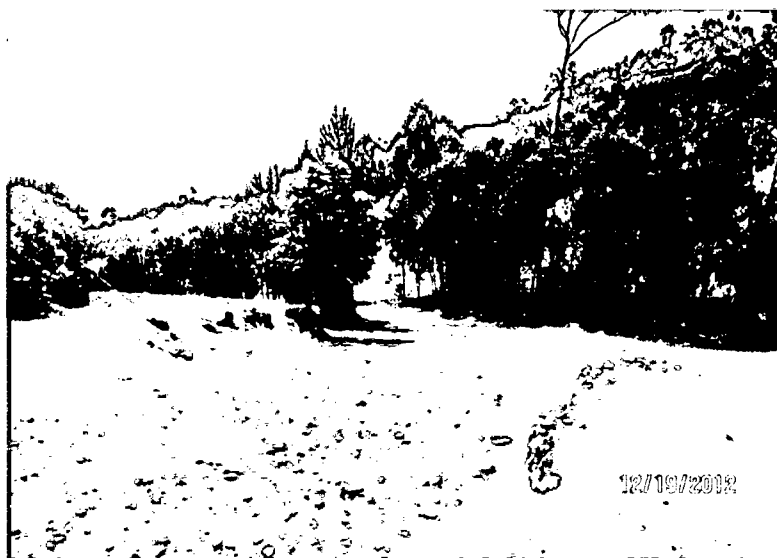
Tiene aproximadamente 13 a 15 Km. de recorrido pero solo incluye 1 Km. dentro del área la cual está sin afirmar. En su trayecto corta rocas sedimentarias ligeramente alteradas y fracturadas. Los taludes naturales son estables.

Esta vía se encuentra en medianas condiciones, necesita reparaciones en determinados lugares.

*Foto N° 84. Tramo de la carretera Cajamarca - Cumbe Mayo - Caserío Huayllapampa sin afirmar.*

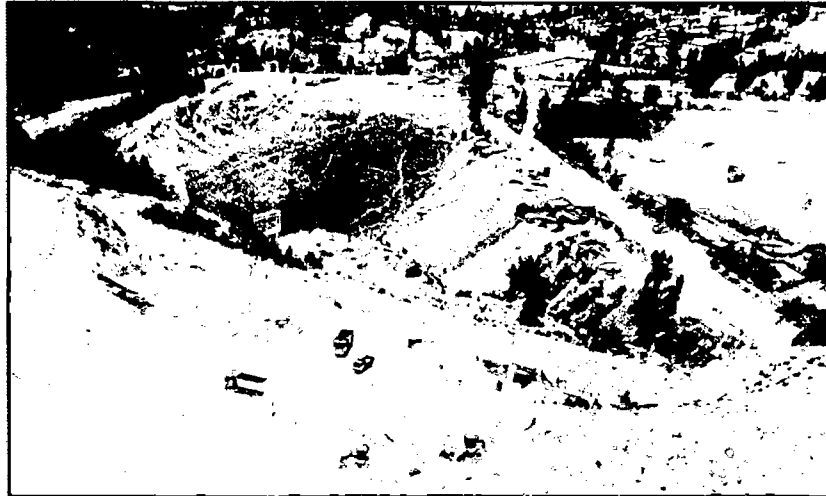
Los taludes naturales y taludes de corte existentes son inestables en un gran porcentaje del tramo por lo que se producen deslizamientos,

derrumbes, caída de rocas. Estos fenómenos tienen como causas, la incompetencia de la roca madre, fuertes precipitaciones y la existencia de canteras en el área.

*Foto N° 85. Canteras de arena que inestabilizan el talud en la carretera Cajamarca - Distrito de Pacasmayo.*

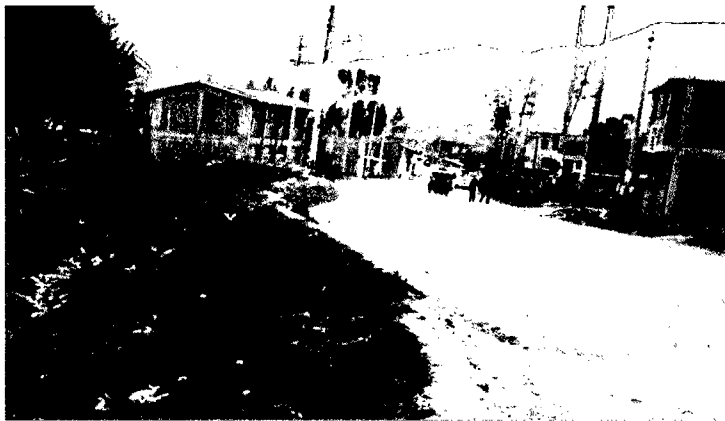
Se encuentra en medianas condiciones y se necesita concluir con la construcción de la vía.

*Foto N° 86. Carretera Av. San Martín sin afirmar cerca al colegio Julio Ramón Ribeyro (Época de estiaje).*

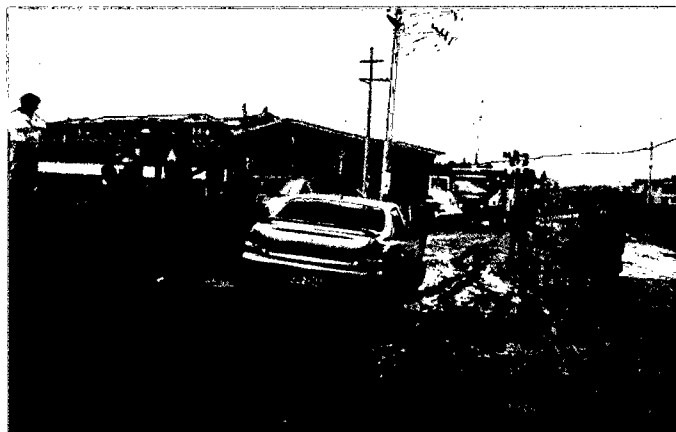
*Foto N° 87. Carretera Av. San Martín sin afirmar cerca al colegio Julio Ramón Ribeyro (Época de lluvia).*

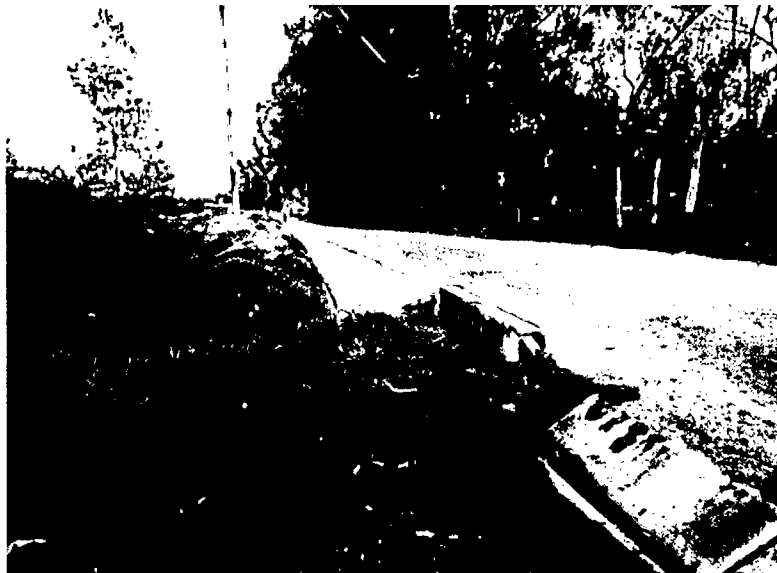
Carretera totalmente asfaltada, actualmente en buenas condiciones. El área de estudio comprende 1 km. aproximadamente.

Se observa que la carretera corta algunos depósitos lacustres y terrenos de cultivo en su recorrido cuyos taludes naturales son estables a medianamente estables.

*Foto N° 88. Carretera Av. Vía de Evitamiento Sur en buenas condiciones en el Caserío Huacariz Chico.*

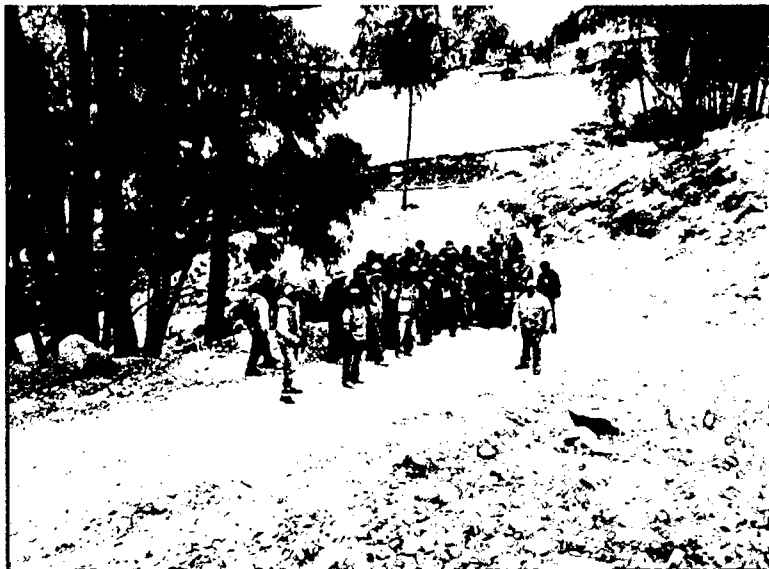
Actualmente se encuentra en medianas condiciones y necesita mantenimiento de rutina.

Los taludes naturales y de corte son estables a débilmente inestables por el impacto que causa el hombre.

*Foto N° 89. Trocha carrozable Cumbe Mayo - Caseríos Aylambo y Amoshulca en medianas condiciones (parte alta Quebrada El Guitarrero).*

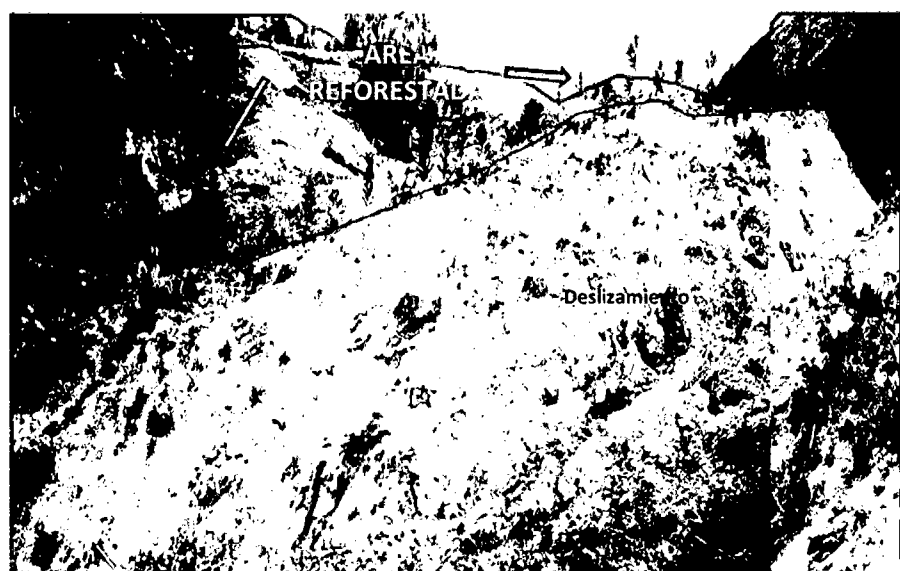
Foto N° 96. Reforestación en un área afectada por deslizamientos, Caserío Chinchimarca.

- ✓ Reforestar con arbustos y/o hierbas de especies apropiadas al suelo, clima y de raíz profunda principalmente las zonas de mayor incidencia.
- ✓ Ejecutar cunetas, acequias de desvío, zanjas drenantes que sean paralelas a la línea de máxima pendiente para impedir que las aguas de las lluvias caigan en las laderas y éstas las desestabilicen.
- ✓ Modificar en algunas zonas el perfil del talud con corte para disminuir los esfuerzos.
- ✓ Colocar bermas en el pie de los taludes inestables.
