**UNIVERSIDAD NACIONAL DE CAJAMARCA**  
**FACULTAD DE INGENIERÍA**  
**ESCUELA ACADÉMICA PROFESIONAL DE INGENIERÍA GEOLÓGICA**

**ESTUDIO GEOTÉCNICO PARA EL DISEÑO DE LA PRESA DE  
RELAVES COLLPARACRA MINERA MILPO  
ANCASH - PERÚ**

**TESIS PARA OPTAR EL TÍTULO PROFESIONAL DE  
INGENIERO GEÓLOGO**

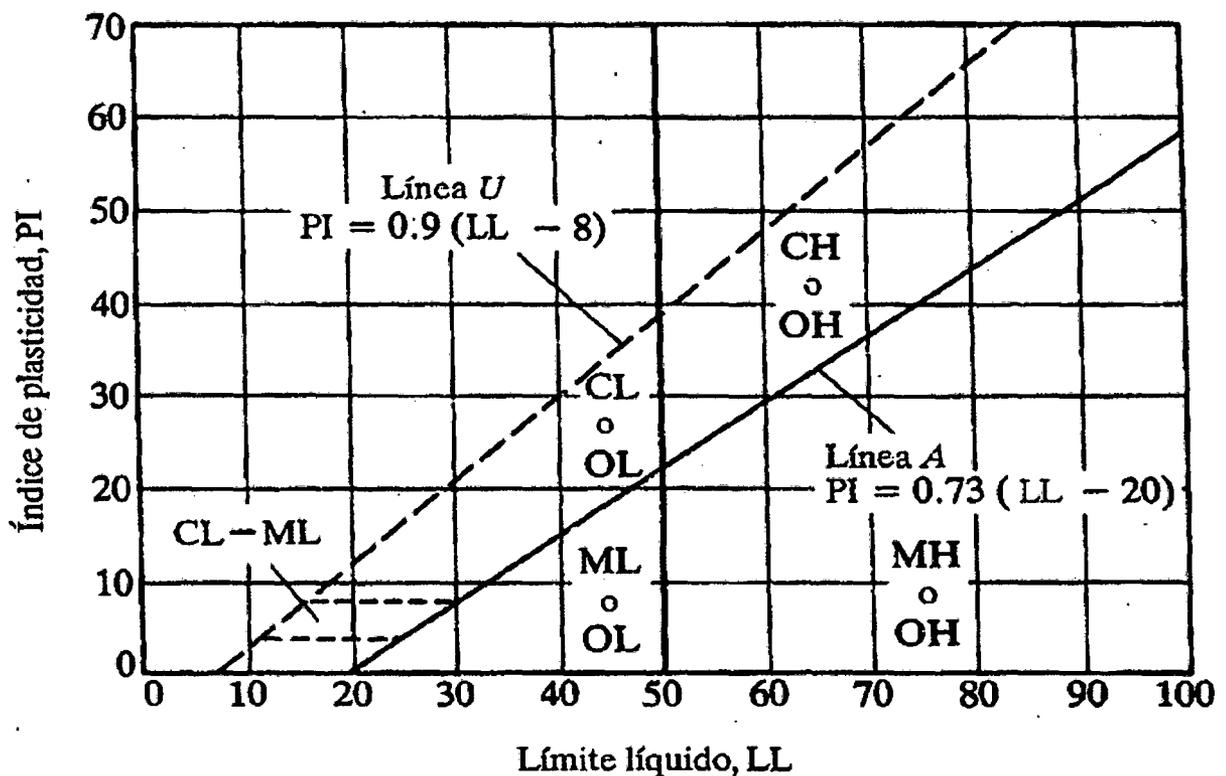
Fig. 2.1 Carta de plasticidad SUCS ASTM D2487

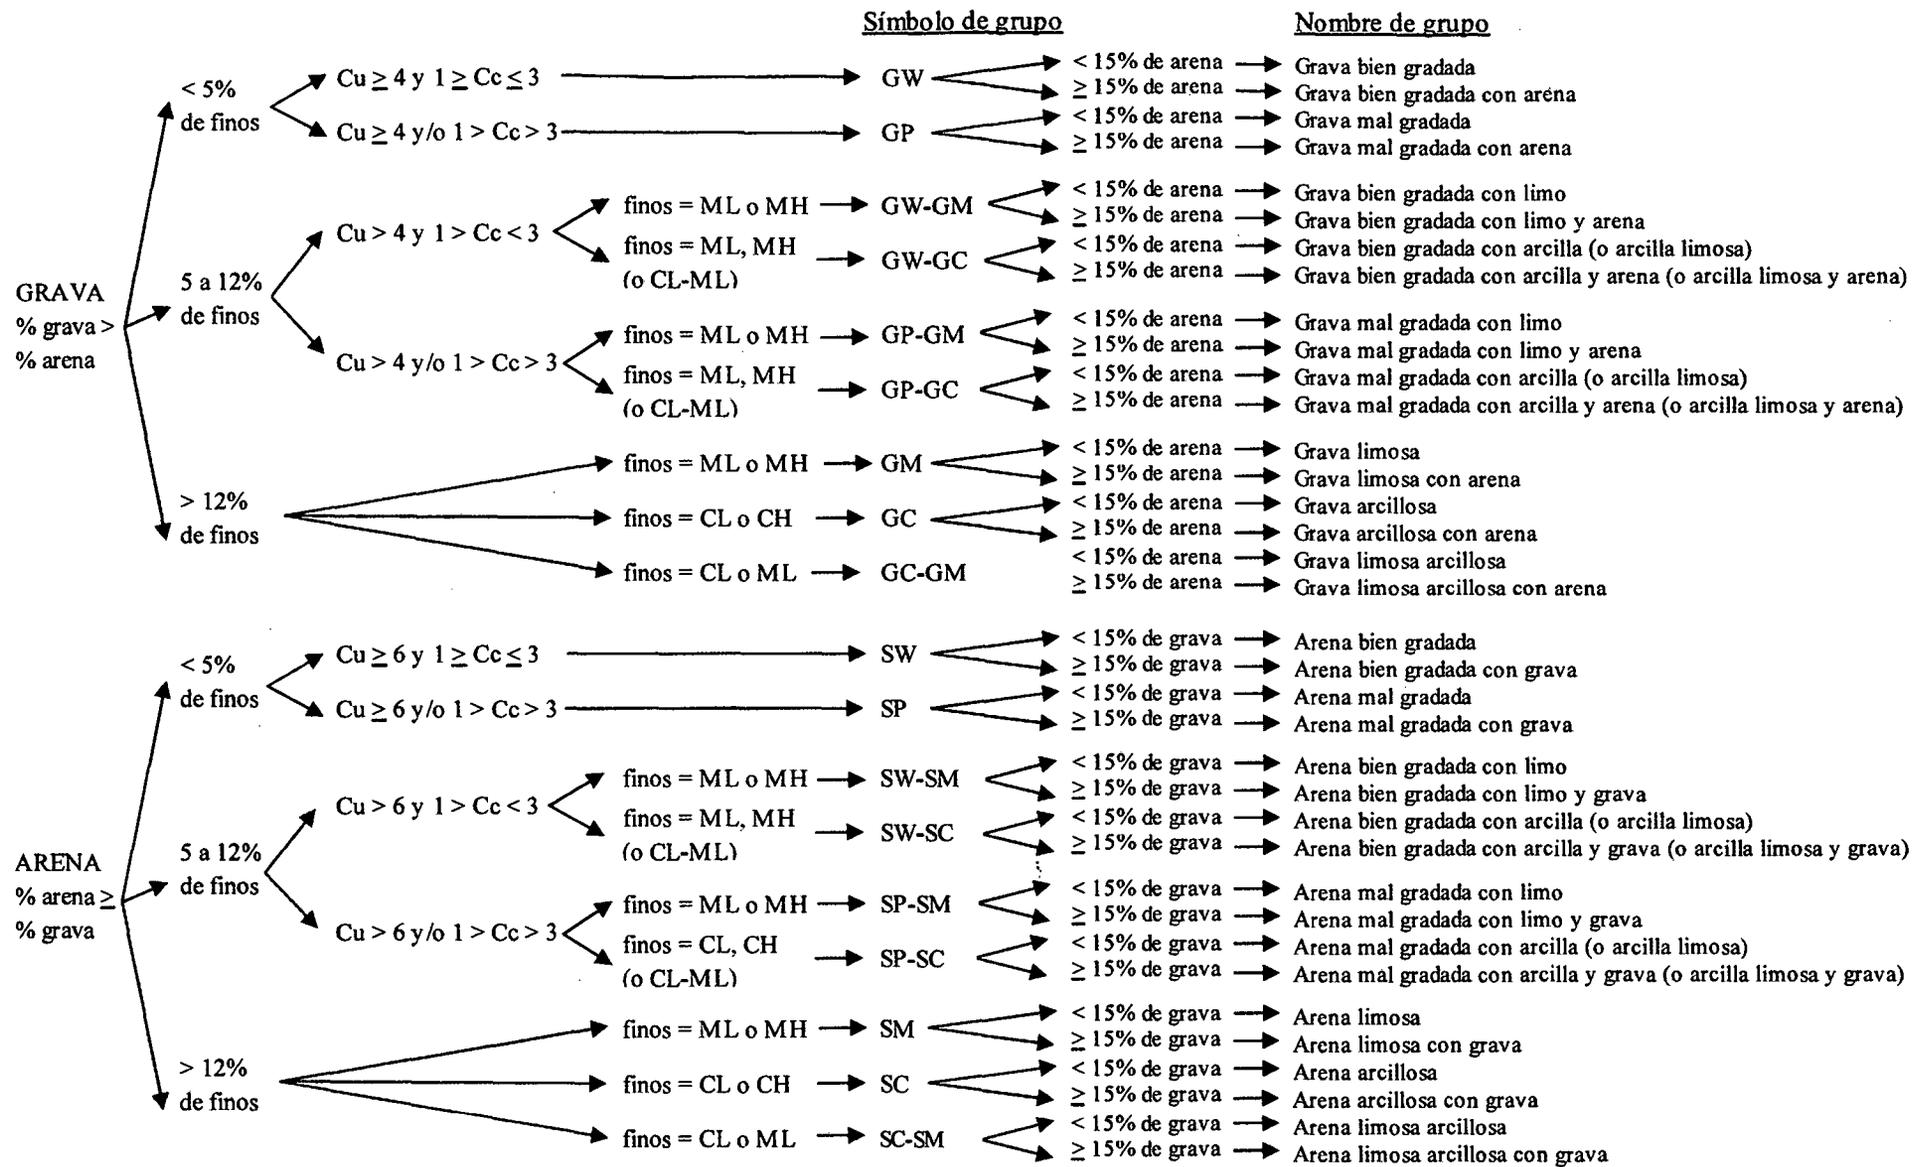
Fig. 2.2 Diagrama de flujo para la clasificación de suelos de partículas gruesas (SUCS ASTM D 2487)

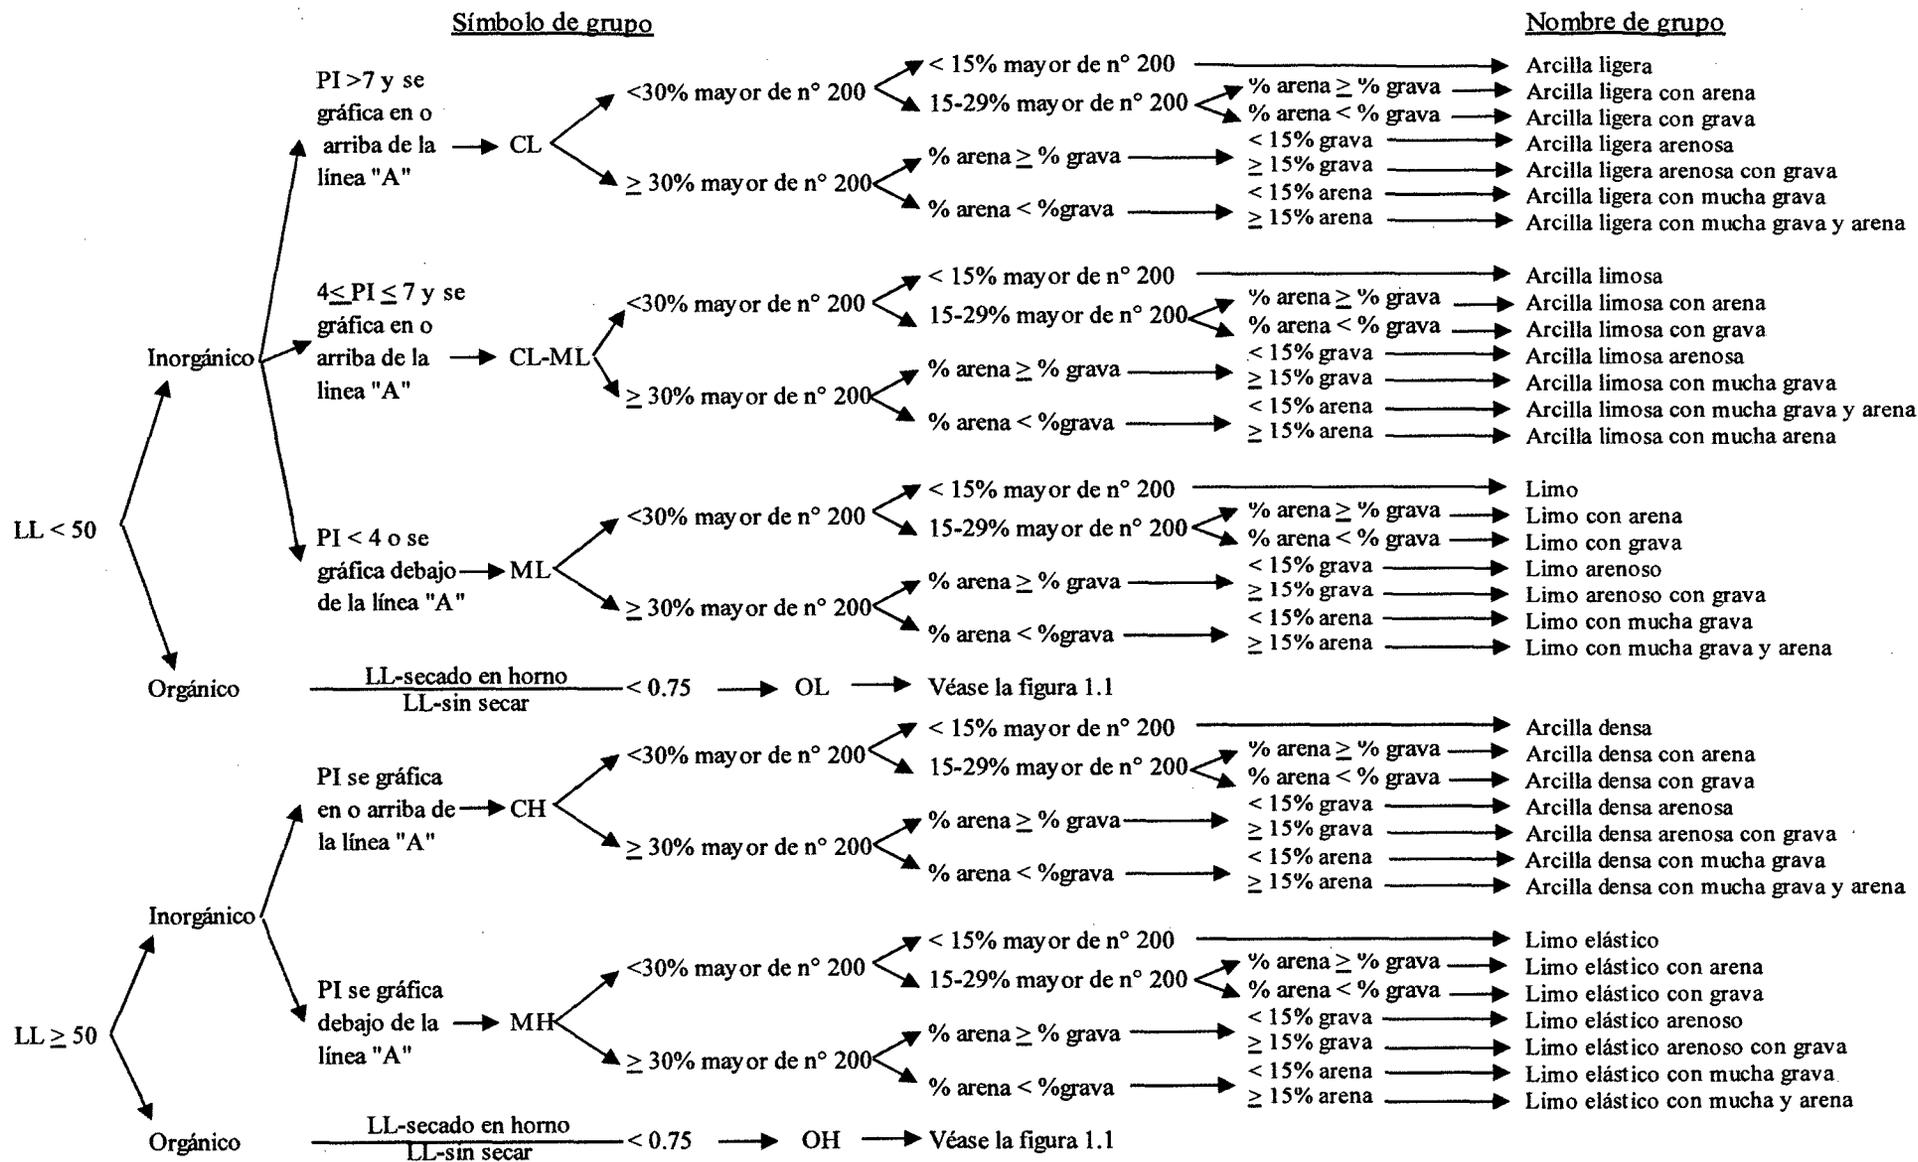
Fig. 2.3 Diagrama de flujo para la clasificación de suelos de partículas finas (SUCS ASTM D 2487)

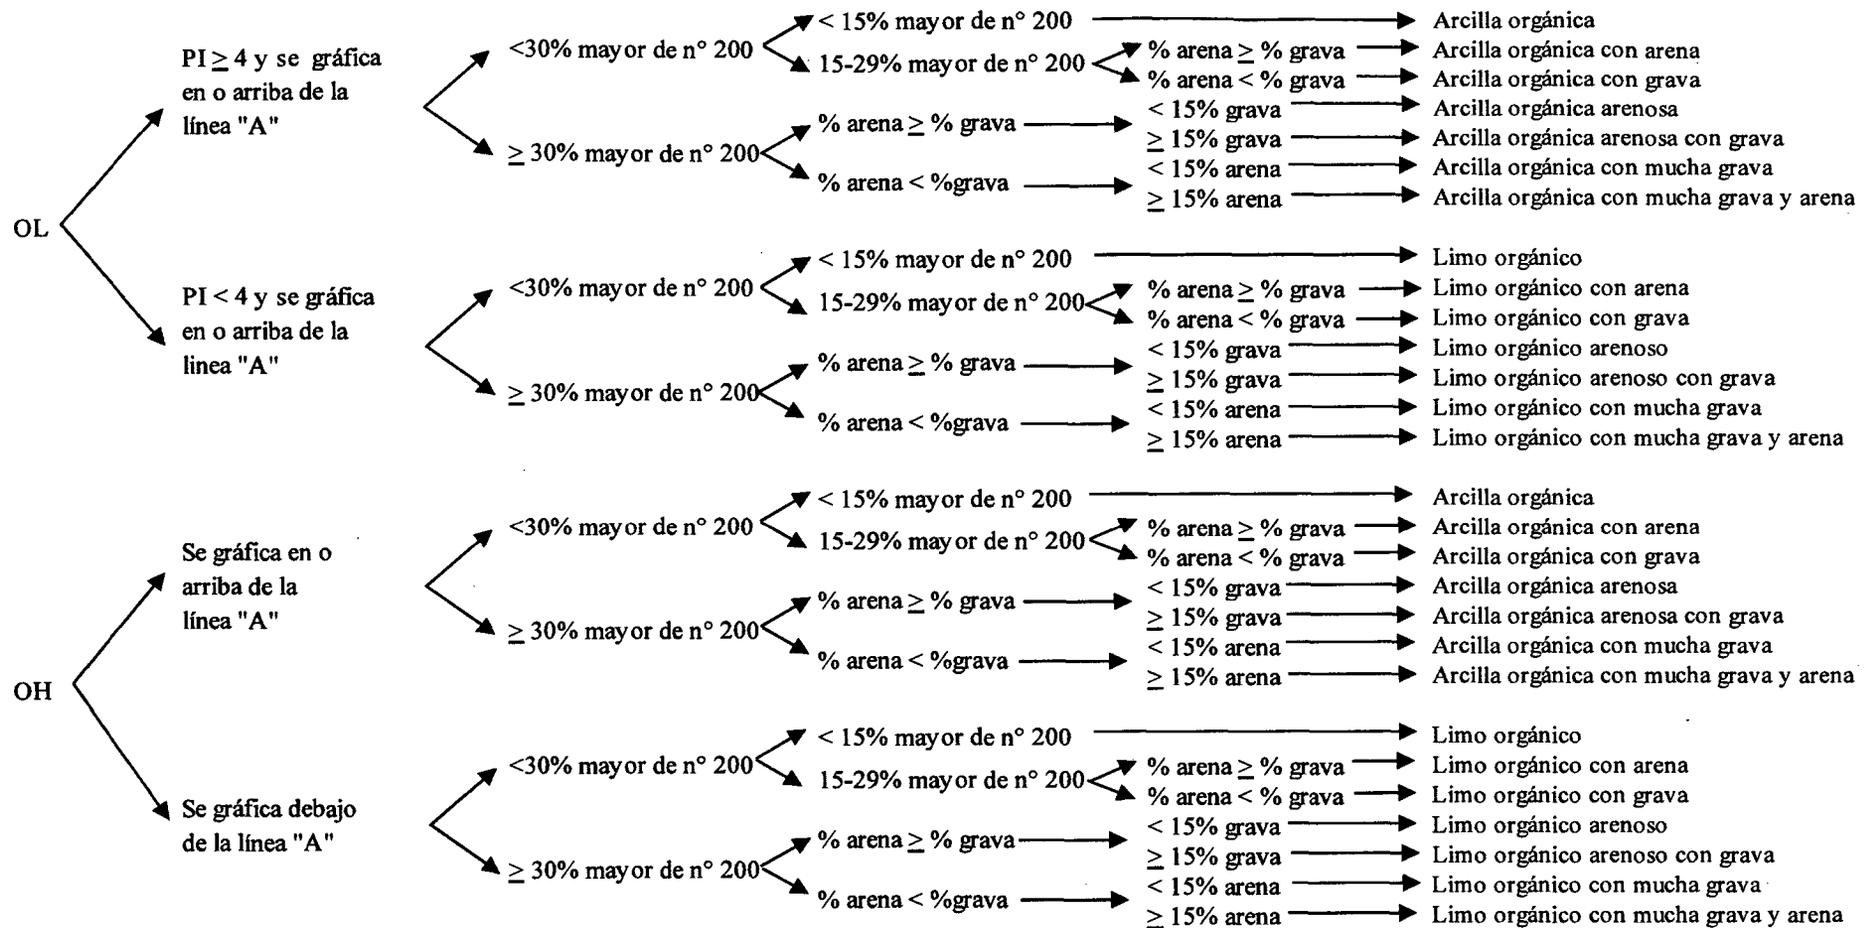
Fig. 2.4 Diagrama de flujo para la clasificación de suelos orgánicos de partículas finas

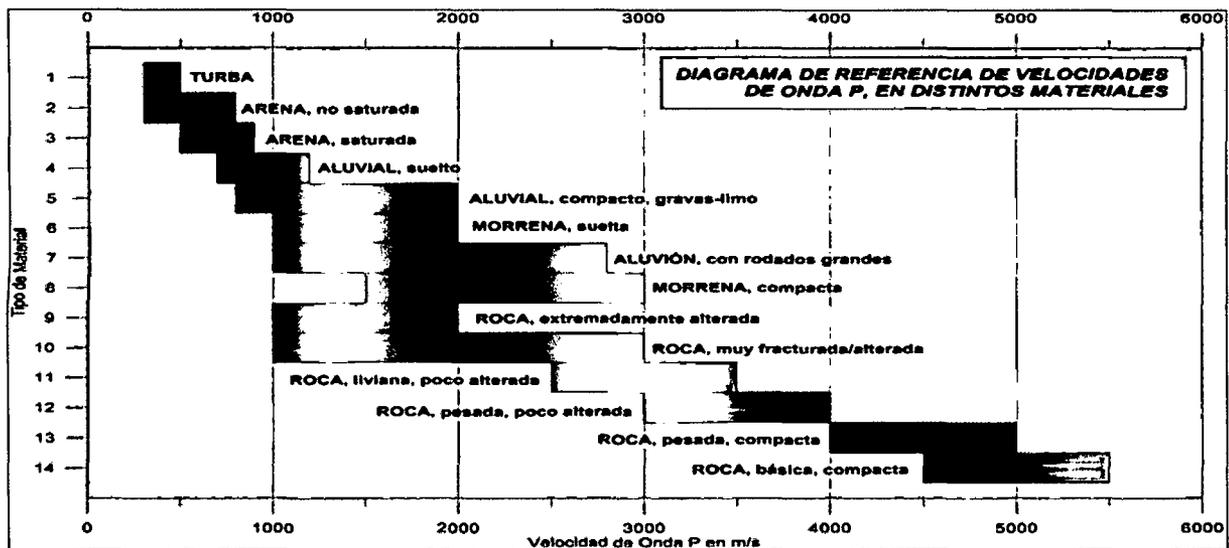
Fig. 2.5 Interpretación general de los tipos de materiales litológicos y sus velocidades de onda P (Arce Geofísicos – 2010)

J. Arce (2010) de acuerdo a sus experiencias durante las últimas cuatro décadas en los andes Latinoamericanos ha preparado un diagrama de referencia (fig. 2.5) para situaciones geológicas generales. La asignación de colores es arbitraria y es necesario adecuar la escala de colores a las condiciones propias de cada lugar investigado. Este diagrama no necesariamente es aplicable a situaciones particulares y se muestra solamente como referencia para compararlo con las características sísmicas y geológicas locales.

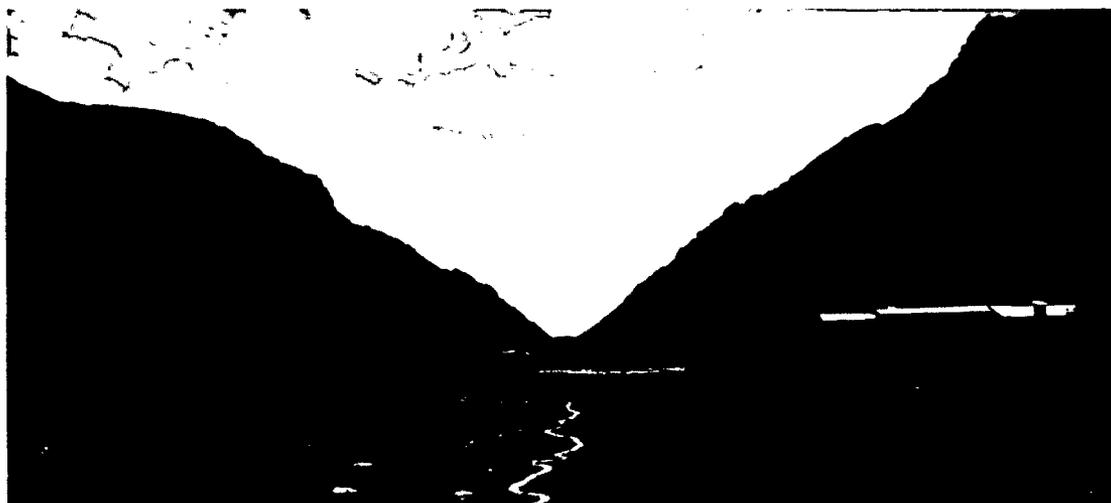
*Foto 3.8 Valle donde se va a cimentar la presa de relaves.*

*Valle glaciar:* Se extiende aguas abajo del circo glaciar. Se caracteriza por laderas de media a baja inclinación y un amplio fondo tapizado por una cubierta reciente. Foto 3.8

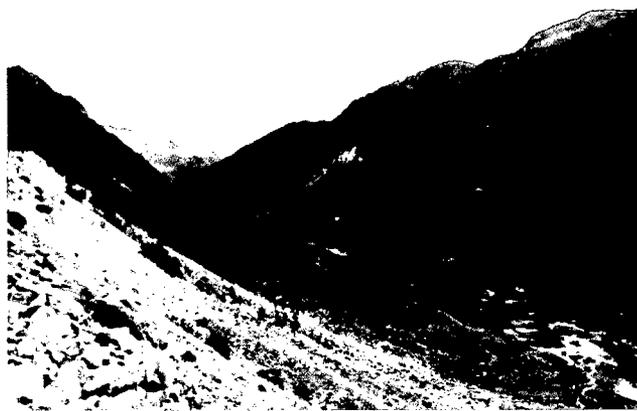
*Foto 3.9 Estribo izquierdo, se aprecian los depósitos de derrumbes y coluvios producidos por el sismo de 1946.*

Las observaciones geológicas relacionadas al área (Heim, 1949), a razón del terremoto del 10 de noviembre de 1946, menciona grandes eventos de deslizamientos de tierras en las zonas de Pelagatos, Quiches, Sihuas y Rio Pampas. Eventos típicos de avalanchas y deslizamientos de rocas ocurrieron en las quebradas de Pelagatos, Suytuccocha, Llama, San Miguel, con importantes represamientos de valle. Destacan también las avalanchas de roca del cerro Buenavista, que represso el rio Llama-Actuy, la avalancha de rocas del cerro Peñacocha (Suytuccocha, Mayas), además de un deslizamiento menor en la cabecera de Suytuccocha. Los derrumbes se manifiestan en ambas márgenes de la quebrada Pelagatos, en los cerros Movillo y Berlín, formando una pequeña laguna aguas debajo de la laguna Pelagatos. La avalancha de rocas en el cerro Uctucocha represso la quebrada Santa Rosa de Huissha (Conchucos). Otros eventos como el caso de la quebrada de Laguna Blanca y en la quebrada Challhuacocha (adyacentes a la quebrada Collparacra), son avalanchas de rocas no registrados, el cual se presume tenga relación con el sismo de 1946.

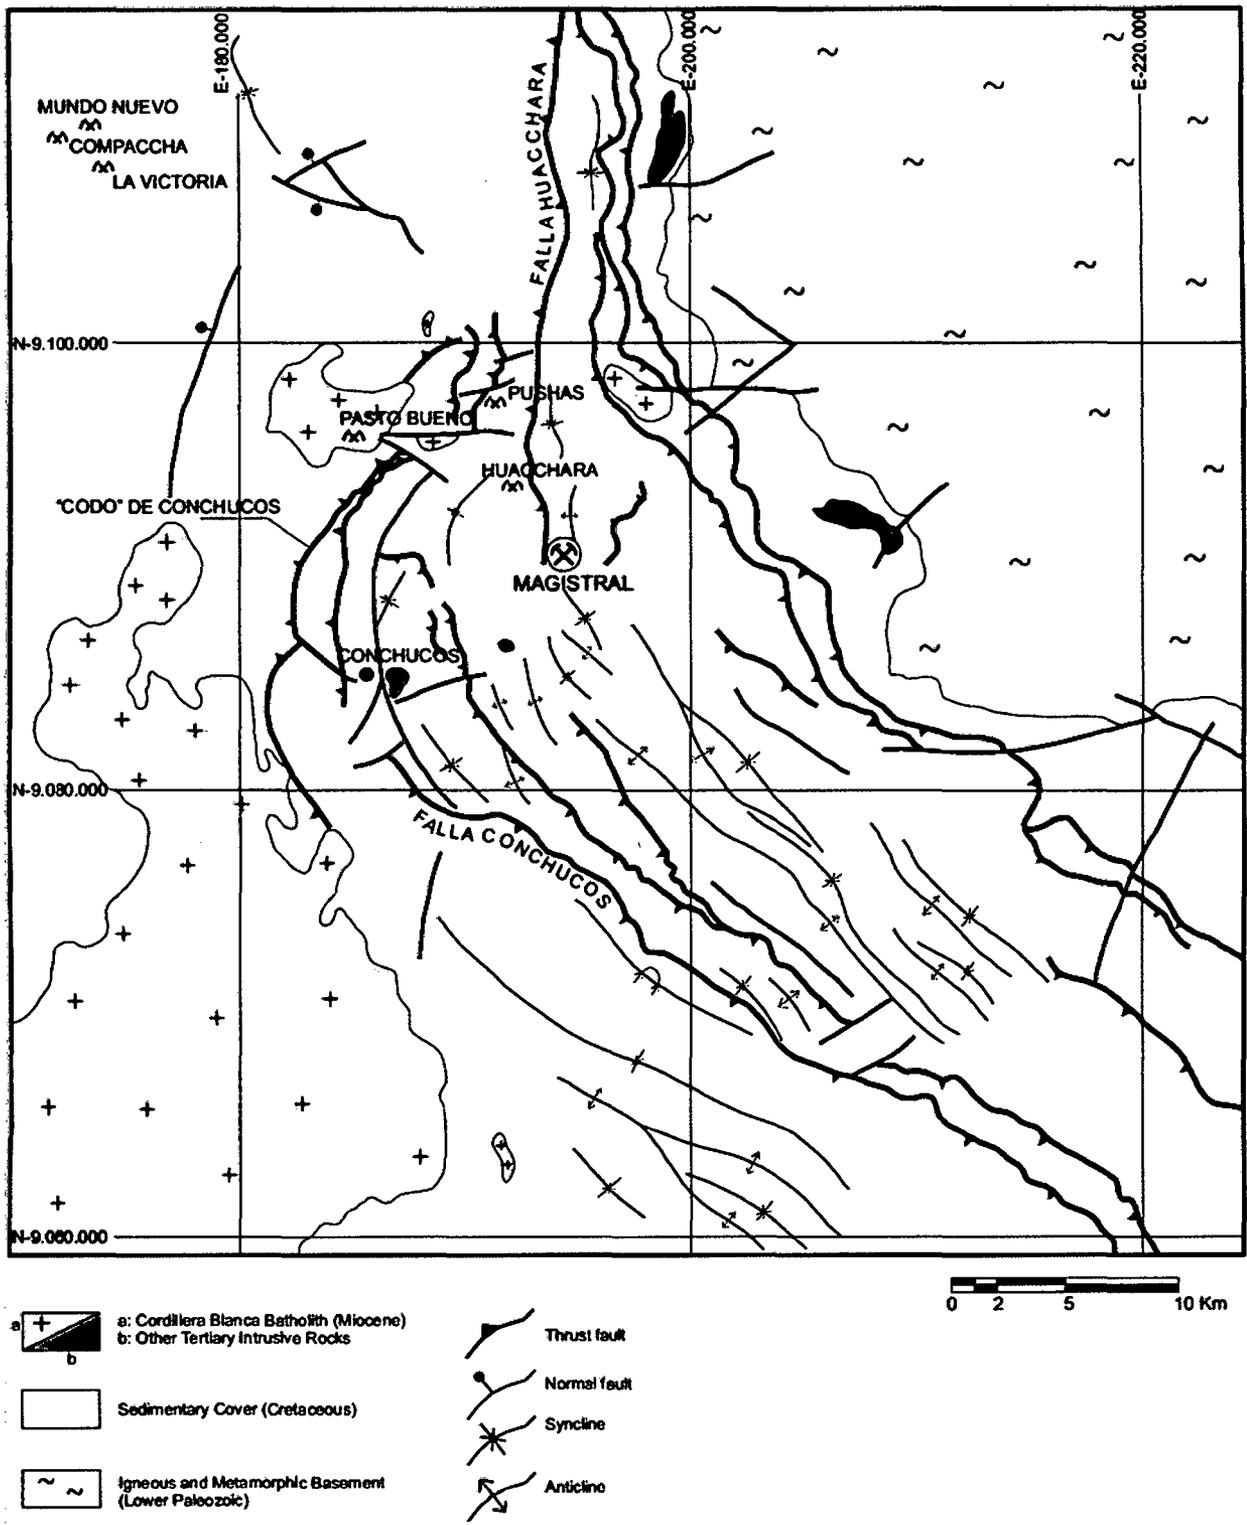
Fig. 3.3 Contexto estructural sobre el cual se sitúa el proyecto Magistral (Wilson et al. 1995).

Como se muestra en la figura 3.3, el depósito de relaves Collparacra se ubica sobre un contexto estructural complejo a escala local, dominada en la cabecera de la quebrada por la presencia de la falla Huacchara (no activa) como principal rasgo estructural, y en el sector intermedio y bajo por la presencia de fallas normales de alto ángulo, pliegues volcados de orientación norte y evidencias de antiguos deslizamientos.

La falla Huacchara, ubicada en el límite de la cabecera y el sector intermedio de la quebrada Collparacra es el principal rasgo estructural en el área y disturba la secuencia estratigráfica con un desplazamiento vertical estimado en por lo menos 1000 m. Tiene orientación norte-sur con un buzamiento de 60° al oeste y pone en contacto cuarcitas del Chimú y calizas de la Formación Santa con las calizas del Jumasha. Al este de la falla Huacchara, la estructura predominante es una serie de anticlinales y sinclinales apretados con plano axial hacia el NO y con inmersión entre 10° a 50° en esa dirección.

Los afloramientos de stocks intrusivos en ambos flancos de la quebrada Collparacra se encuentran asociados a la existencia de la falla. La falla Huacchara y las fallas secundarias asociadas a esta se consideran que se encuentran en estado inactivo. En el reconocimiento de campo no se encontró evidencia de ningún desplazamiento en el Cuaternario. La formación del valle colgado de Huacchara, ubicado en la margen derecha de la quebrada Collparacra se formó precisamente siguiendo la dirección de la falla.

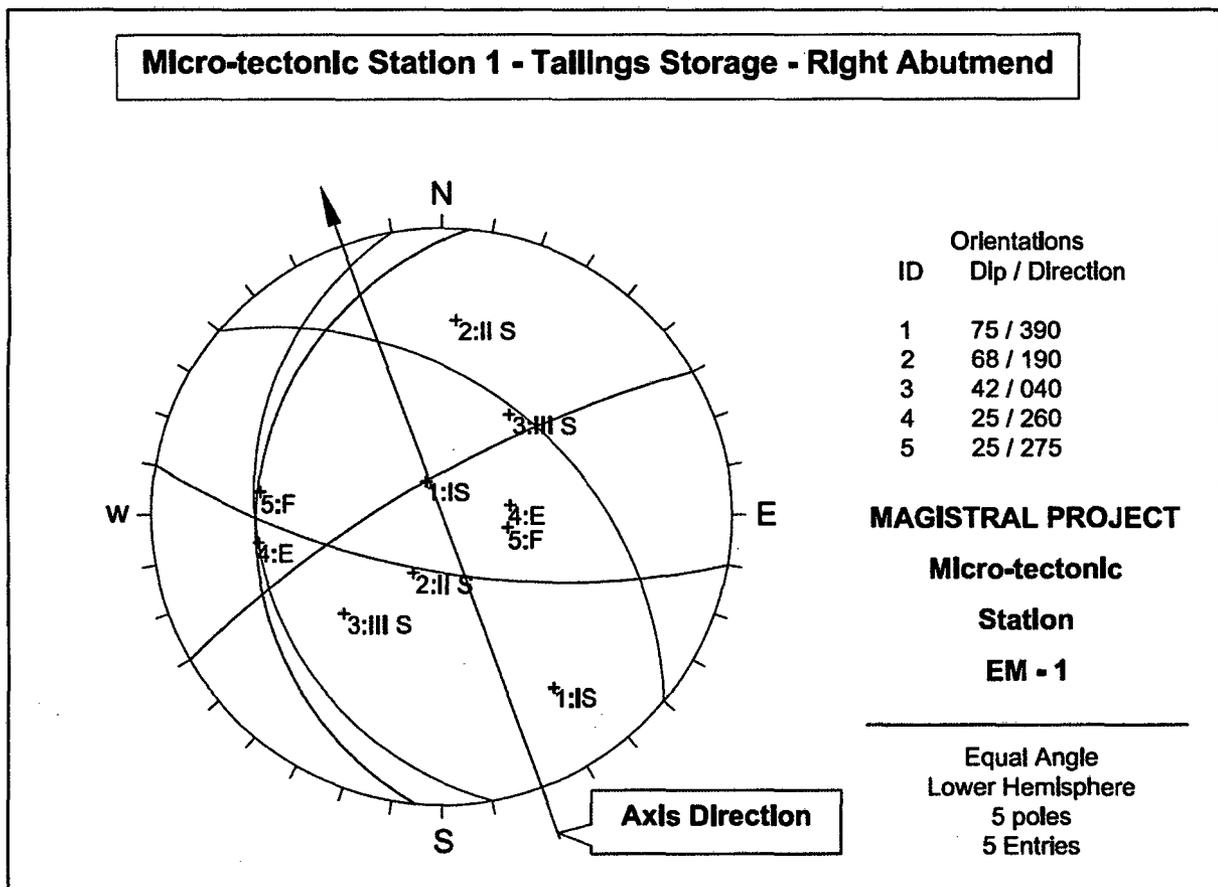
Fig. 3.4 Principales planos, proyección estereográfica – Estación micro-tectónica 1

- **Estación Micro-Tectónica (EM-1):** Esta estación ha sido mapeada en el margen derecho del depósito de relaves en rocas areniscas y cuarcitas de la formación Carhuaz y Farrat, mediana a altamente fracturada, medianamente alterada, regular a buena dureza. La localización de esta estación (EM-1) se puede observar en la figura 3.4. El mapeo del sistema de fallas y la estratificación son los siguientes:

**Falla:** N05°E - 25°NW (F)

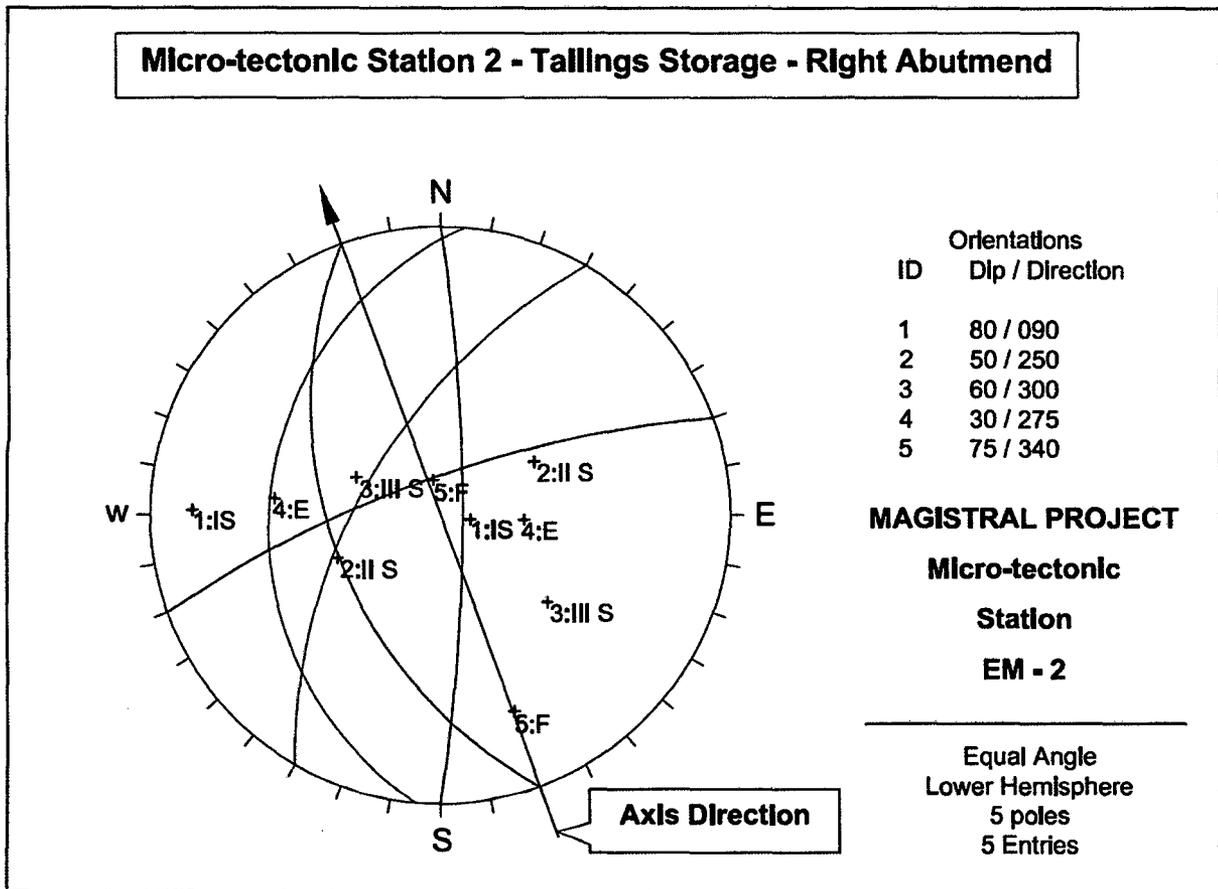
Fig. 3.5 Principales planos, proyección estereográfica – Estación micro-tectónica 2

- **Estación Micro-Tectónica (EM-2):** Esta estación ha sido mapeada en el margen izquierdo del depósito de relaves en rocas cuarcitas de la formación Farrat y calizas de la Formación Jumasha, mediana a altamente fracturada, medianamente alterada, regular a buena dureza. La localización de esta estación (EM-2) se puede observar en la figura 3.5. El mapeo del sistema de fallas y la estratificación son los siguientes:

**Falla:** N70°E - 75°NW (F)

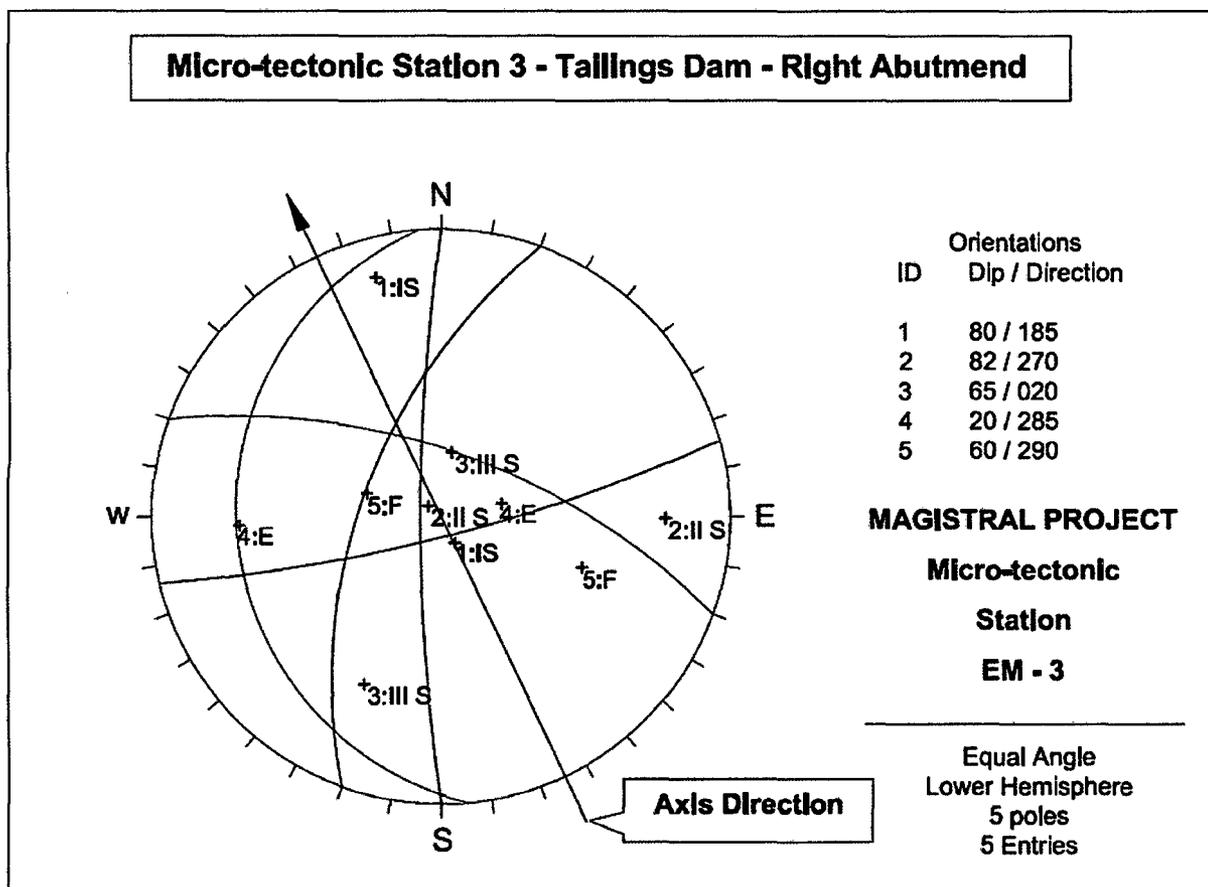
Fig. 3.6 Principales plano, proyección estereográfica – Estación micro-tectónica 3

- **Estación Micro-Tectónica (EM-3):** Esta estación ha sido mapeada en el margen izquierdo de la presa de relaves en calizas de la Formación Jumasha, mediana a altamente fracturada, ligeramente alterada, regular a buena dureza. La localización de esta estación (EM-3) se puede observar en la figura 3.6. El mapeo del sistema de fallas y los planos de estratificación se muestran de la siguiente manera:

**Falla:** N20°E - 60°NW (F)

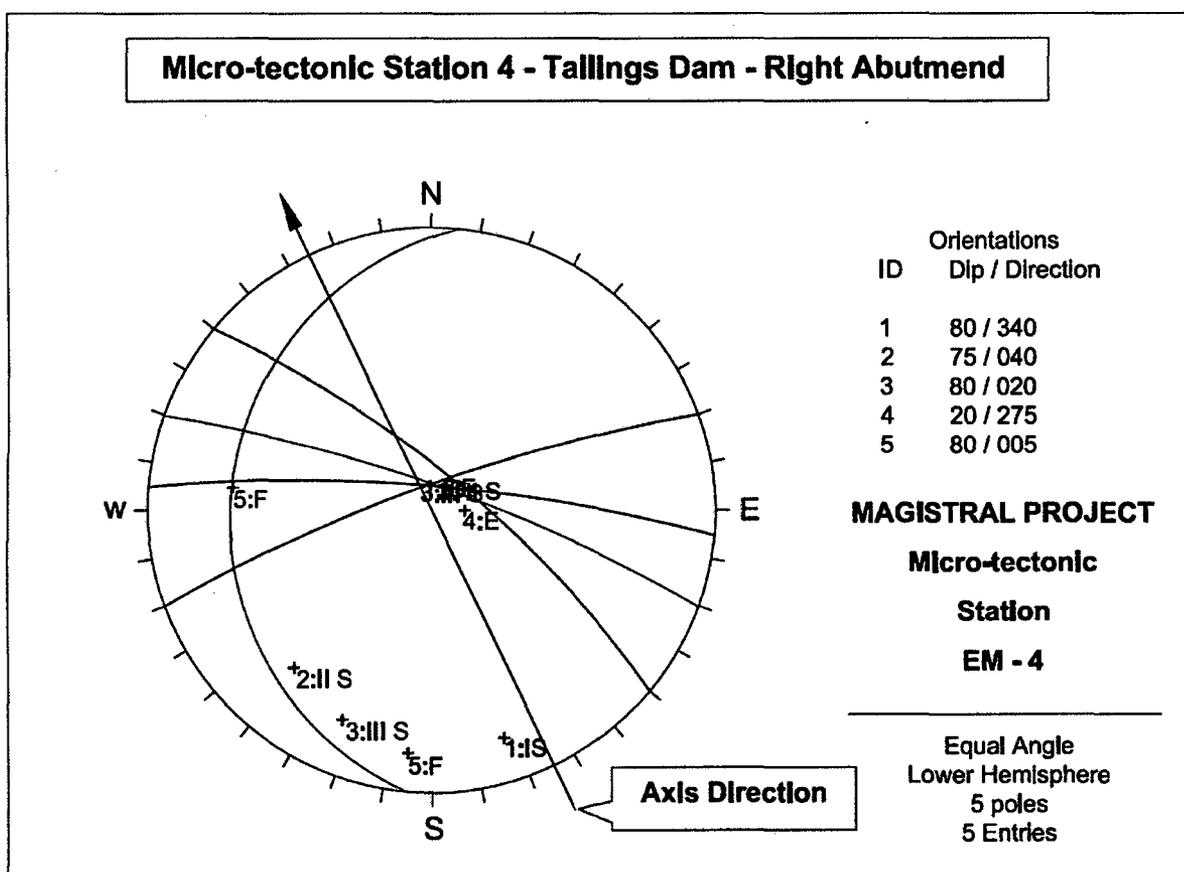
Fig. 3.7 Principales plano, proyección estereográfica – Estación micro-tectónica 4

- **Estación Micro-Tectónica (EM-4):** Esta estación ha sido mapeada en el margen izquierdo de la presa de relaves, en calizas de regular a buena dureza. La localización de esta estación (EM-4) se puede observar en la figura 3.7. El mapeo del sistema de fallas y los planos de estratificación se muestran de la siguiente manera:

**Falla:** N85°W - 80°NE (F)

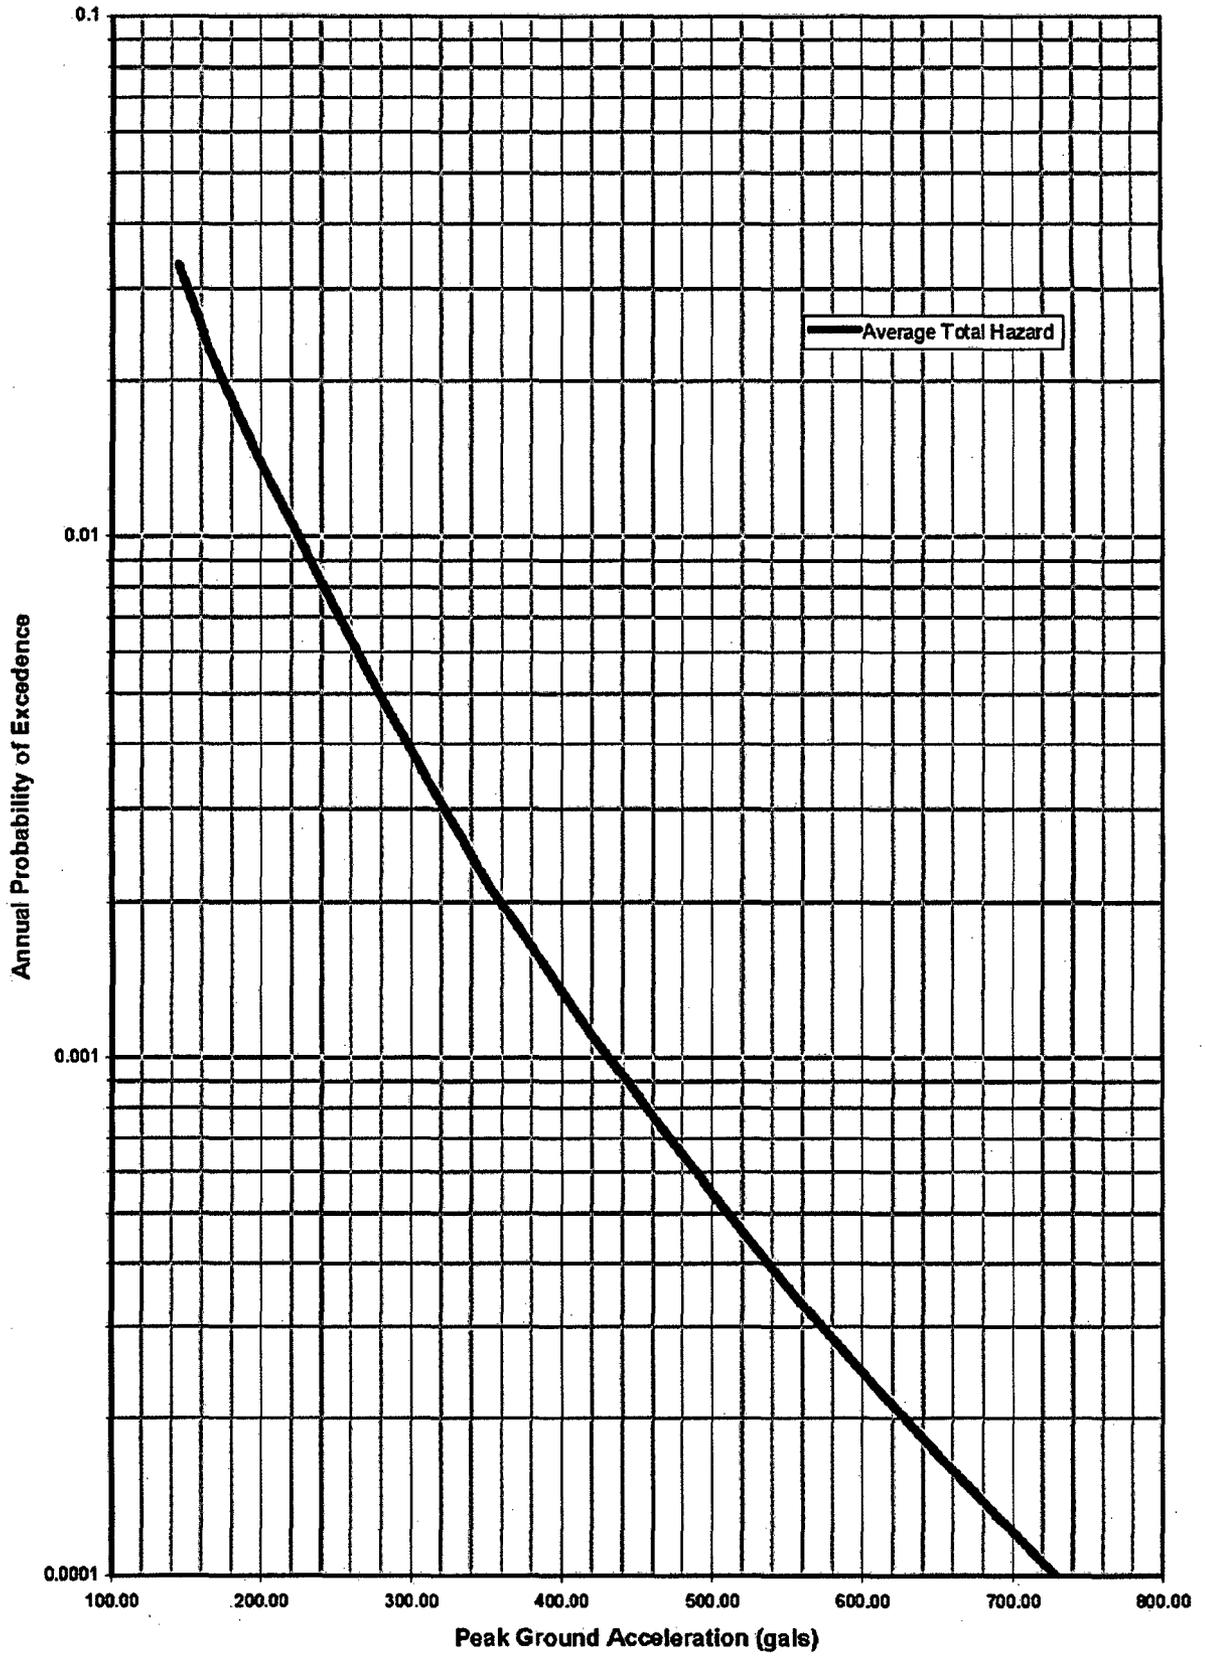
Fig. 3.8 Curva de amenaza sísmica para la aceleración horizontal máxima  
 Coordenadas. 77,77 W, S 8,22.

Figura 3.8 se muestra la curva de amenaza sísmica para la máxima aceleración horizontal del suelo en términos de la probabilidad anual de excedencia para el lugar Magistral, en las coordenadas 77.77 W, 8,22 S.

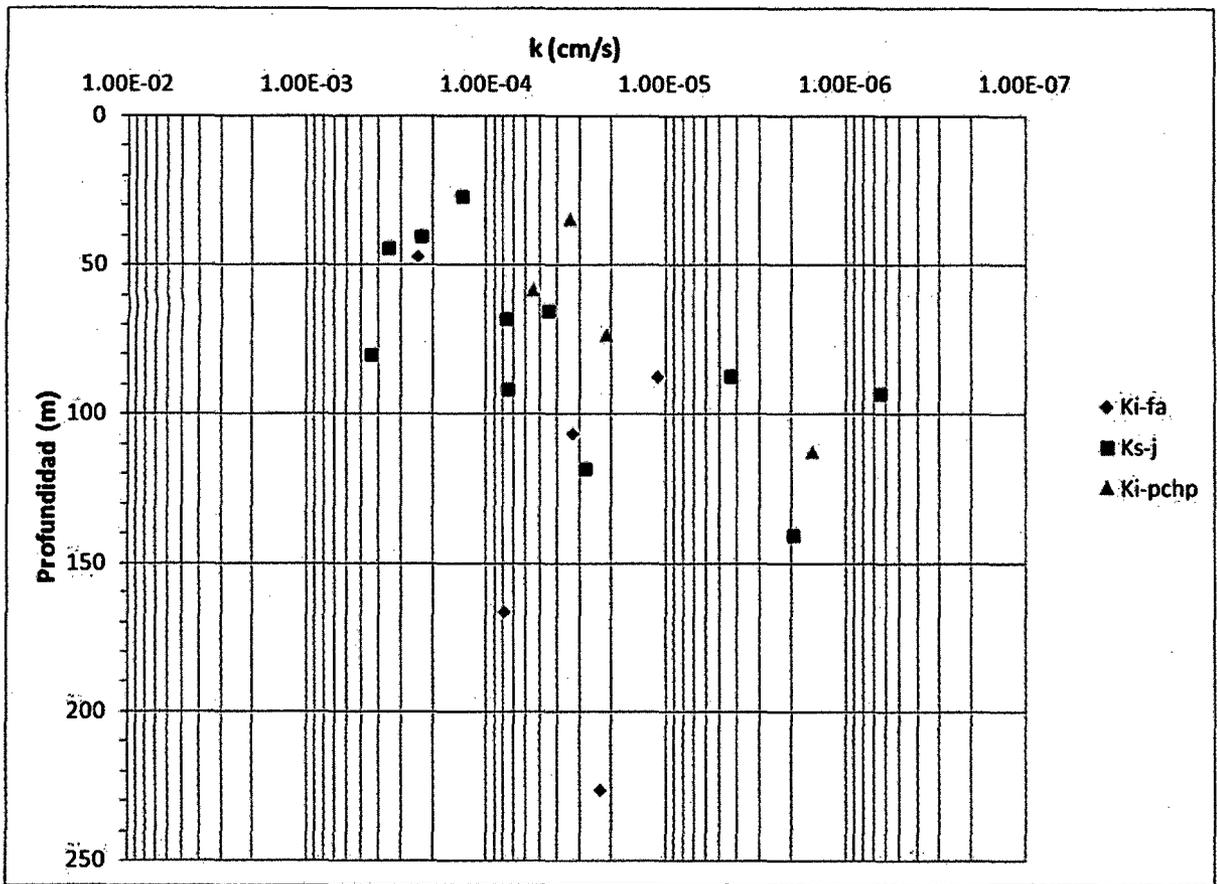
Fig. 3.9 Variación de la permeabilidad con la profundidad en el macizo rocoso bajo la presa de relaves

- **En la formación Farrat (Ki-fa)** se han realizado cinco (5) ensayos de permeabilidad. En este caso se tiene una variación de  $2.42 \times 10^{-4}$  cm/s (sondaje SG-DR-2, profundidad promedio: 47 m) a  $1.11 \times 10^{-5}$  cm/s (sondaje SG-DR-1, profundidad promedio: 87 m). Se le califica como una unidad hidrogeológica de extensión regional, con porosidad secundaria por fracturamiento, la conductividad hidráulica corresponde a un valor moderado.

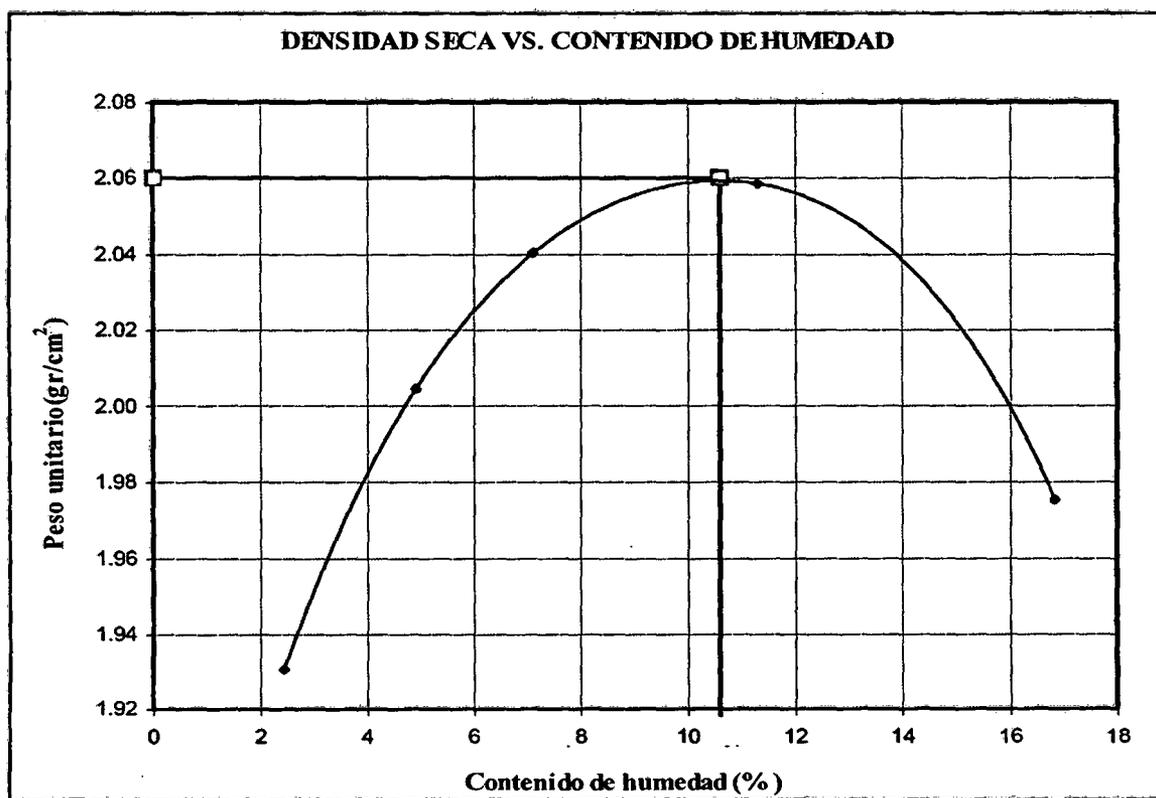
**ESTÁNDAR PROCTOR  
ASTM - D698 MÉTODO C**

Prueba N°	1	2	3	4	5
Unidad de peso seco	1.931	2.005	2.040	1.975	2.059
Contenido de humedad (%)	2.4	4.9	7.100	16.8	11.3

Peso unitario seco máximo (gr/cm<sup>3</sup>) : 2.06  
 Contenido de humedad óptima (%) : 10.60  
 Peso unitario seco máximo corregido (gr/cm<sup>3</sup>) : 2.26  
 Contenido de humedad óptima corregida (%) : 7.30

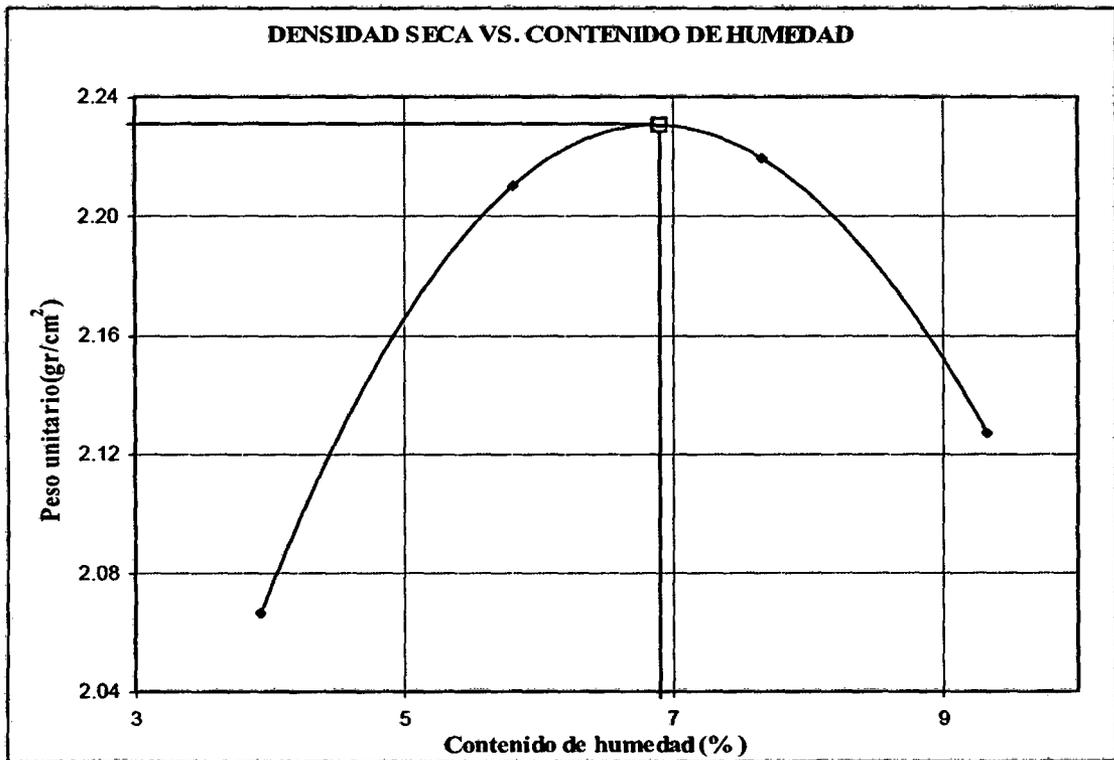
**ESTÁNDAR PROCTOR  
ASTM - D698 MÉTODO C**

Prueba N°	1	2	3	4	5
Unidad de peso seco	2.067	2.21	2.220	2.127	
Contenido de humedad (%)	3.9	5.8	7.700	9.3

Peso unitario seco máximo (gr/cm<sup>3</sup>) : 2.23  
 Contenido de humedad óptima (%) : 6.90  
 Peso unitario seco máximo corregido (gr/cm<sup>3</sup>) : 2.30  
 Contenido de humedad óptima corregida (%) : 5.60

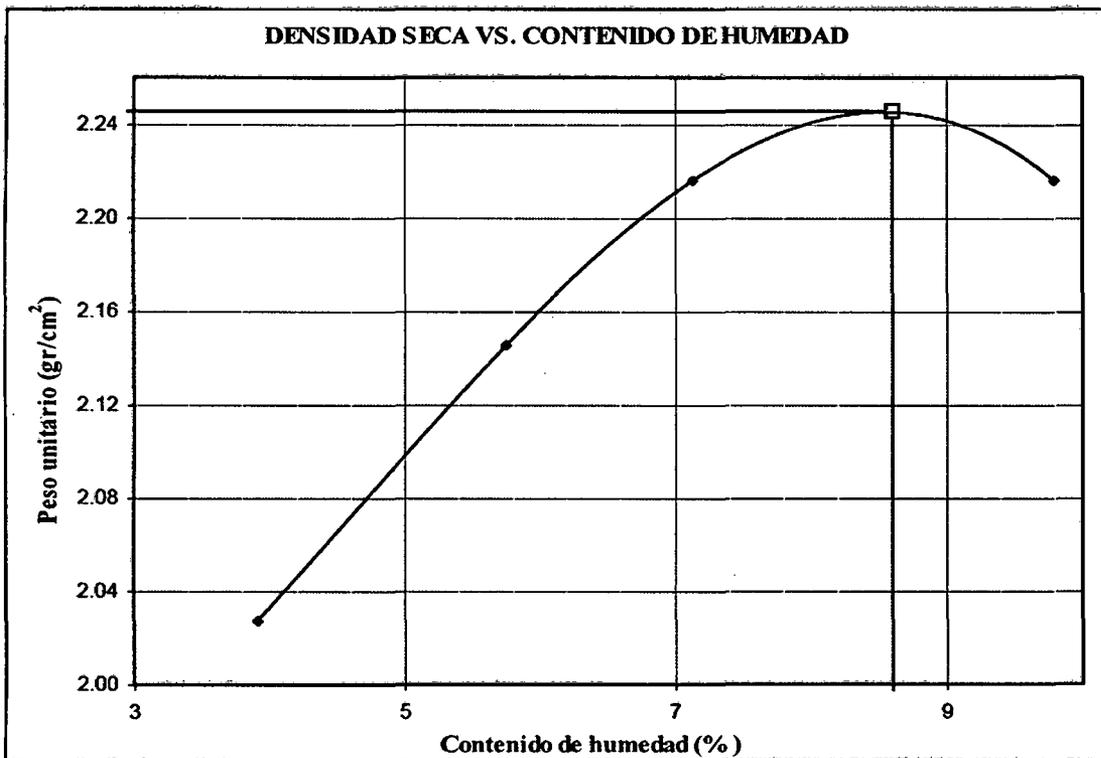
**ESTÁNDAR PROCTOR  
ASTM - D698 MÉTODO C**

Prueba N°	1	2	3	4	5
Unidad de peso seco	2.027	2.146	2.216	2.216	
Contenido de humedad (%)	3.9	5.7	7.100	9.8

Peso unitario seco máximo (gr/cm<sup>3</sup>) : 2.246  
 Contenido de humedad optima (%) : 8.600  
 Peso unitario seco maximo corregido (gr/cm<sup>3</sup>) : 2.308  
 Contenido de humedad óptima corregida (%) : 6.900
