**UNIVERSIDAD NACIONAL DE CAJAMARCA**  
**FACULTAD DE INGENIERÍA**  
**ESCUELA ACADÉMICA PROFESIONAL DE INGENIERÍA GEOLÓGICA**

**ESTUDIO GEOTÉCNICO PARA EL DISEÑO DE LA PRESA DE  
RELAVES COLLPARACRA MINERA MILPO  
ANCASH - PERÚ**

**TESIS PARA OPTAR EL TÍTULO PROFESIONAL DE  
INGENIERO GEÓLOGO**

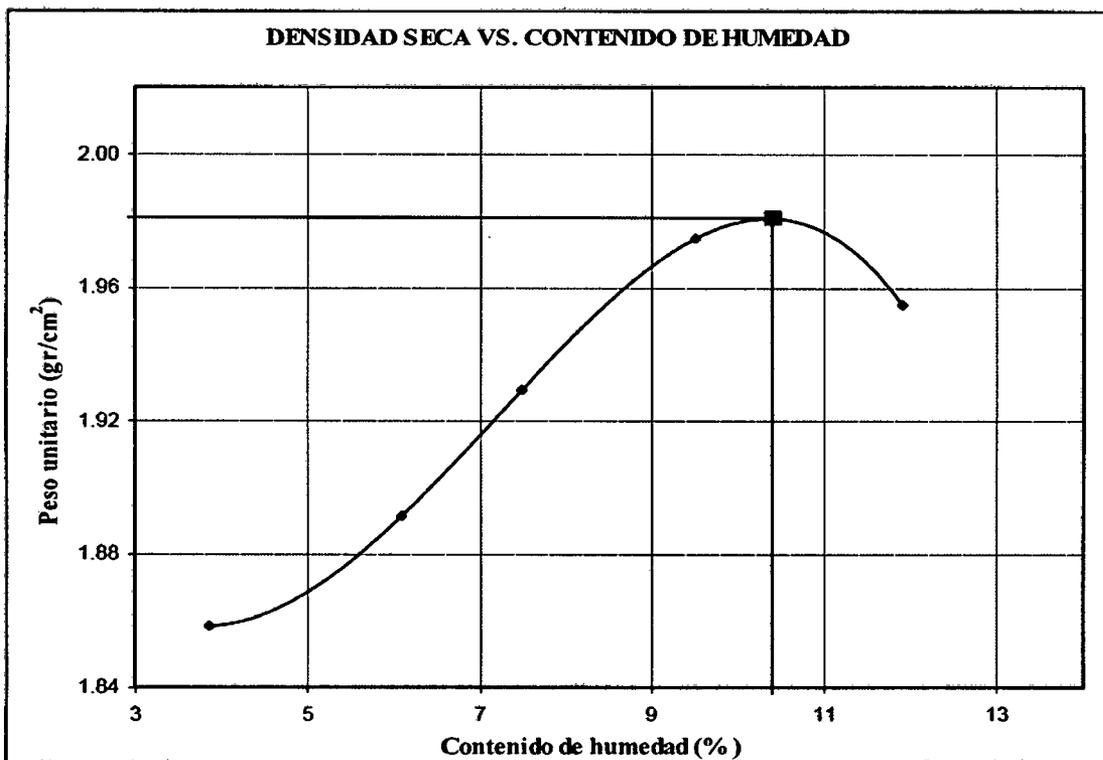
**ESTÁNDAR PROCTOR  
ASTM - D698 MÉTODO C**

Prueba N°	1	2	3	4	5
Unidad de peso seco	1.858	1.891	1.929	1.975	1.955
Contenido de humedad (%)	3.9	6.1	7.500	9.5	11.9

Peso unitario seco máximo (gr/cm<sup>3</sup>) : 1.981  
 Contenido de humedad óptima (%) : 10.400  
 Peso unitario seco máximo corregido (gr/cm<sup>3</sup>) : 2.073  
 Contenido de humedad óptima corregida (%) : 8.500

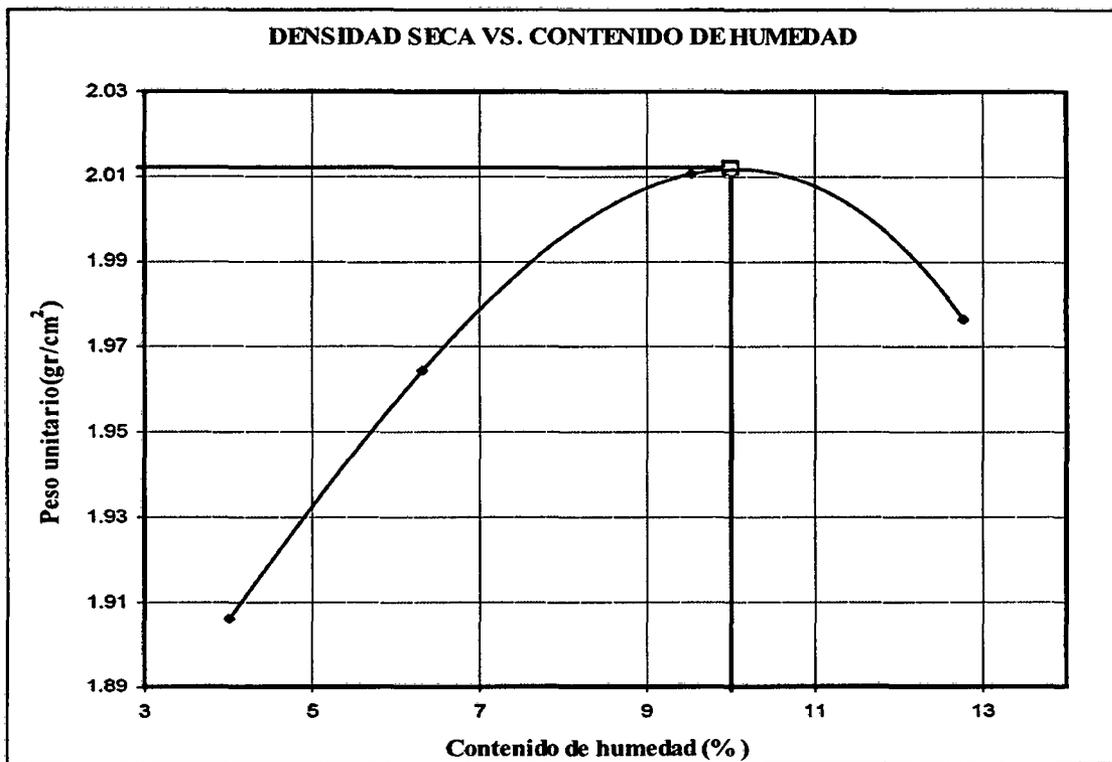
**ESTÁNDAR PROCTOR  
ASTM - D698 MÉTODO C**

Prueba N°	1	2	3	4	5
Unidad de peso seco	1.906	1.964	2.011	1.976	
Contenido de humedad (%)	4	6.3	9.500	12.8

Peso unitario seco máximo (gr/cm<sup>3</sup>) : 2.012  
 Contenido de humedad óptima (%) : 10.000  
 Peso unitario seco máximo corregido (gr/cm<sup>3</sup>) : 2.160  
 Contenido de humedad óptima corregida (%) : 7.300

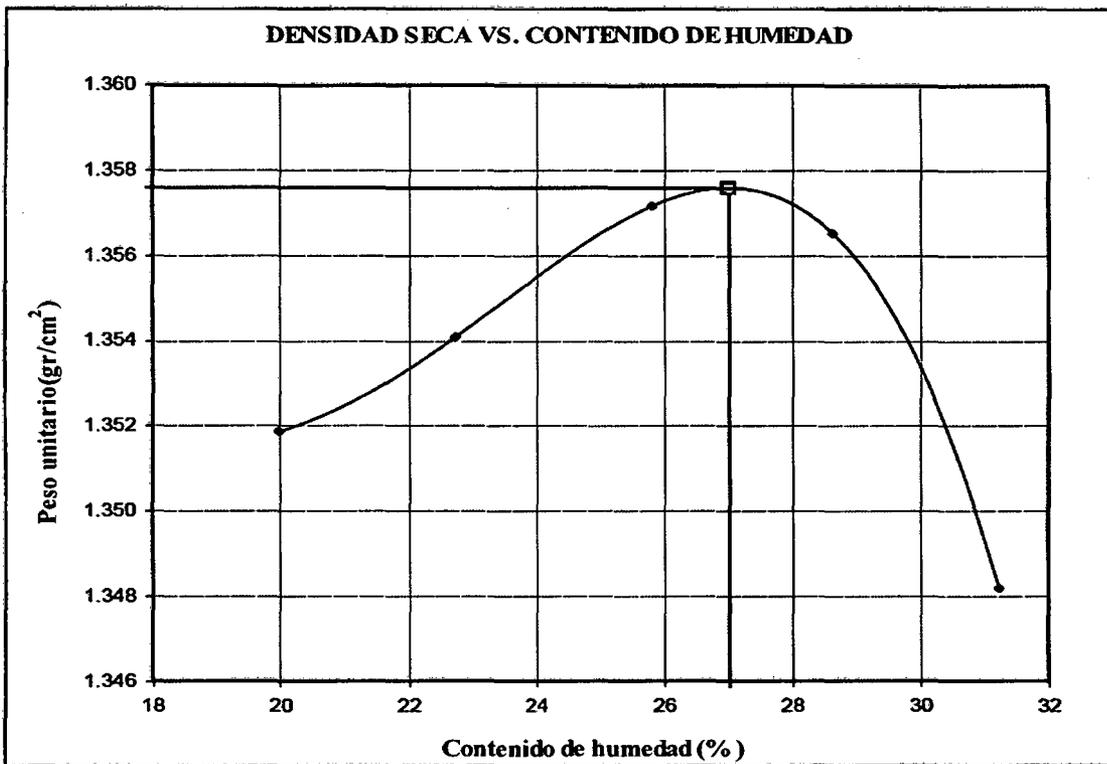
Prueba N°	1	2	3	4	5
Unidad de peso seco	1.352	1.354	1.357	1.357	1.348
Contenido de humedad (%)	20	22.7	25.800	28.6	31.2

Peso unitario seco máximo (gr/cm³) : 1.358  
 Contenido de humedad optima (%) : 27.000  
 Peso unitario seco máximo corregido (gr/cm³) : 1.449  
 Contenido de humedad óptima corregida (%) : 23.400

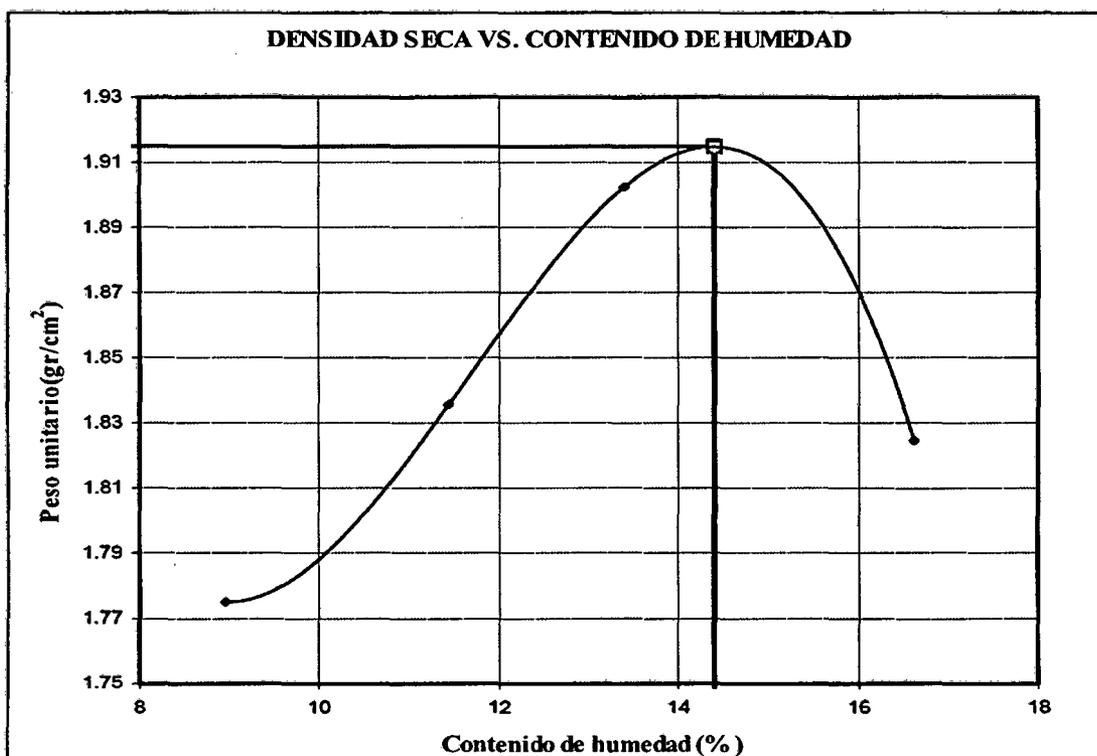
**ESTÁNDAR PROCTOR  
ASTM - D698 MÉTODO C**

Prueba N°	1	2	3	4	5
Unidad de peso seco	1.775	1.836	1.902	1.825	
Contenido de humedad (%)	9	11.4	13.400	16.6

Peso unitario seco máximo (gr/cm<sup>3</sup>) : 1.915  
 Contenido de humedad optima (%) : 14.400  
 Peso unitario seco máximo corregido (gr/cm<sup>3</sup>) : 2.085  
 Contenido de humedad óptima corregida (%) : 9.900

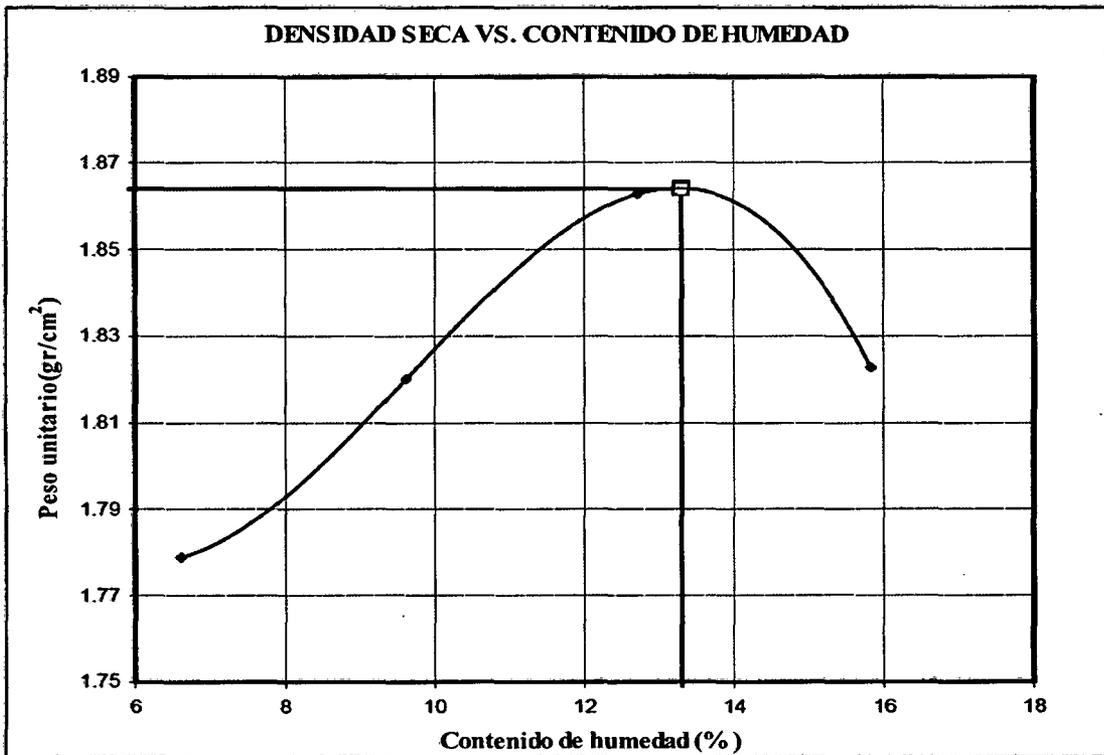
Prueba N°	1	2	3	4	5
Unidad de peso seco	1.779	1.82	1.863	1.823	
Contenido de humedad (%)	6.6	9.6	12.700	15.8

Peso unitario seco máximo (gr/cm<sup>3</sup>) : 1.864  
 Contenido de humedad óptima (%) : 13.300  
 Peso unitario seco máximo corregido (gr/cm<sup>3</sup>) : 2.055  
 Contenido de humedad óptima corregida (%) : 9.200
