UNIVERSIDAD NACIONAL DE CAJAMARCA

TESIS PROFESIONAL

**EVALUACIÓN GEOTÉCNICA DE LOS TALUDES
DE LA CARRETERA CRUZ BLANCA - EL GAVILÁN**

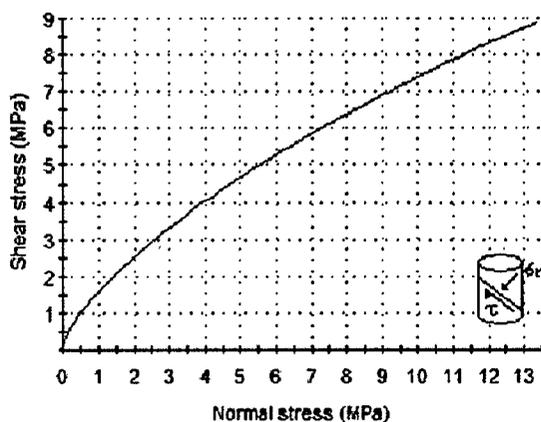
Fig. 01 Representación del criterio de Hoek y Brown, en el espacio de tensiones normal y tangencial.

En la Figura 01 se representa las tensiones de rotura para el criterio de rotura de Hoek y Brown. En la figura se aprecia que la función que define el dominio elástico es no lineal. Tal y como se ha indicado para el criterio de rotura de Mohr-Coulomb los estados de tensiones encima de la curva están en rotura, mientras que los interiores están en el dominio elástico, y los estados tensionales por encima de la curva son inaccesibles para este determinado caso.

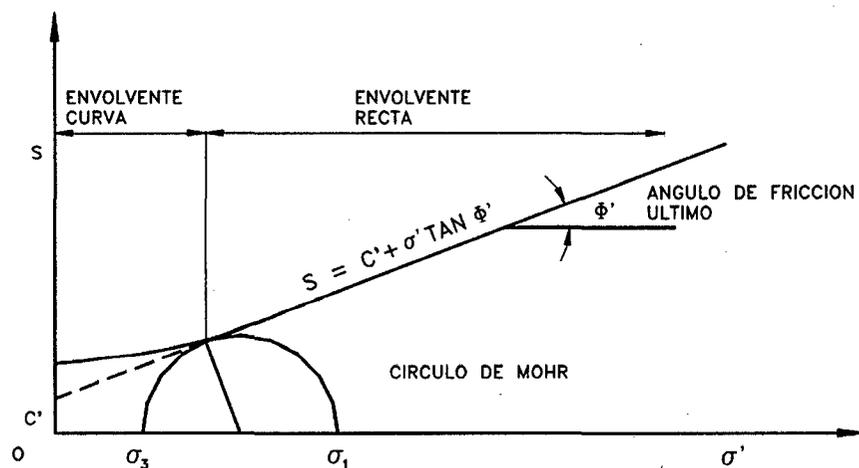
Fig. 03 Envolvente de falla, criterio de Mohr – Coulomb.
(Fuente: Lambe & Whitman, 1972).

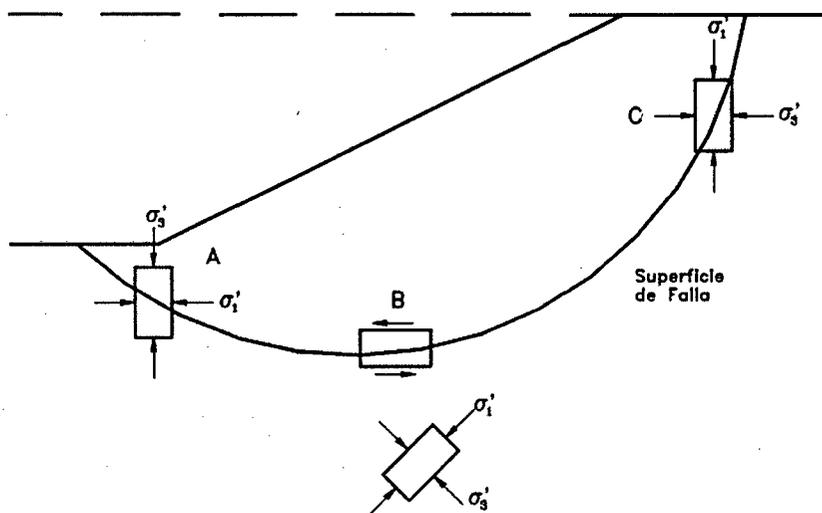
Fig. 04 Dirección de esfuerzos principales en la falla de un talud.
(Fuente: Lambe & Whitman, 1972).

La distribución de estas tensiones en una talud se asocia al tipo de movimiento que experimenta ésta a lo largo de la superficie de cizalle. La Figura 04 muestra las diferentes condiciones de stress a las que es sometido un elemento de roca y/o suelo en un talud.

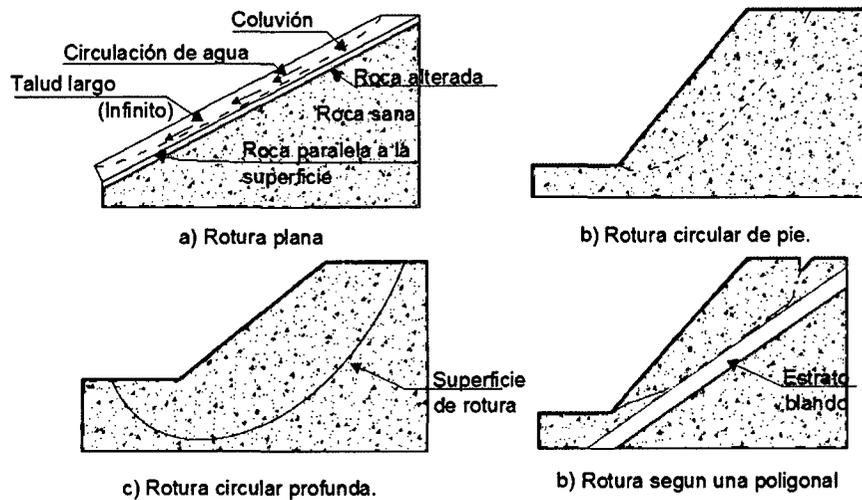
Fig. 05 Tipos de superficies de rotura en suelos.
(Fuente: Luis I Gonzales de Vallejo, 2002).

Si se dan determinadas condiciones en el talud, como la existencia de estratos o capas de diferente competencia, puede tener lugar a la rotura a favor de una superficie plana o de superficie poligonal formando así varios tramos planos.

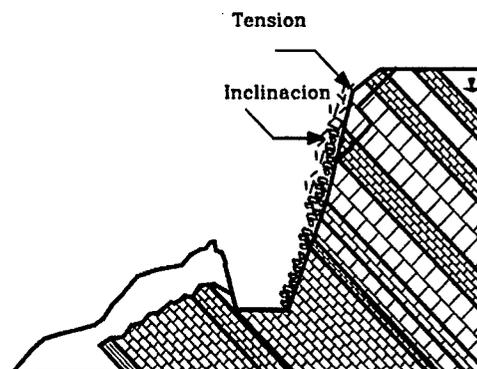
Fig. 06 Efectos de las discontinuidades en la falla de los taludes.
(Fuente: Jaime Suarez Díaz).

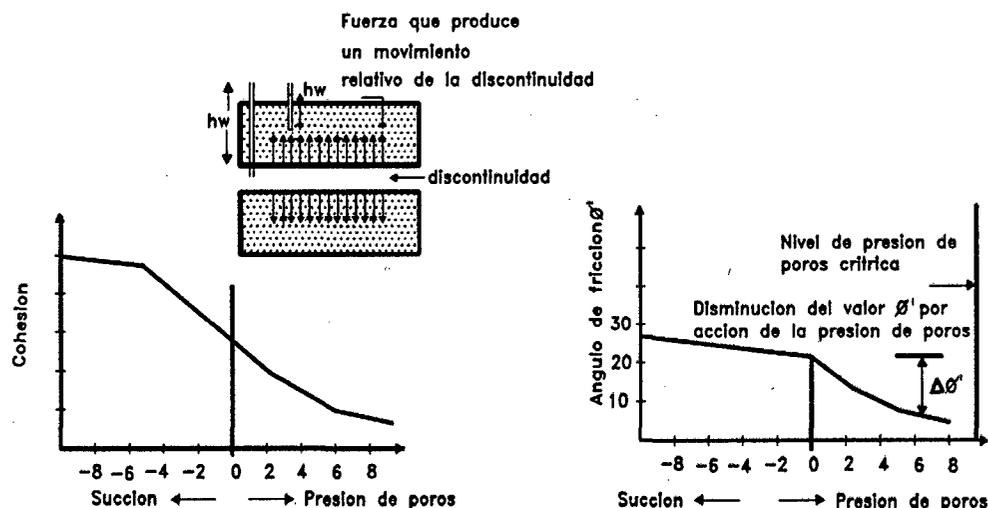
Fig. 07 Variación de cohesión y el ángulo de fricción dentro de una discontinuidad por el aumento de humedad y de la presión de poros.

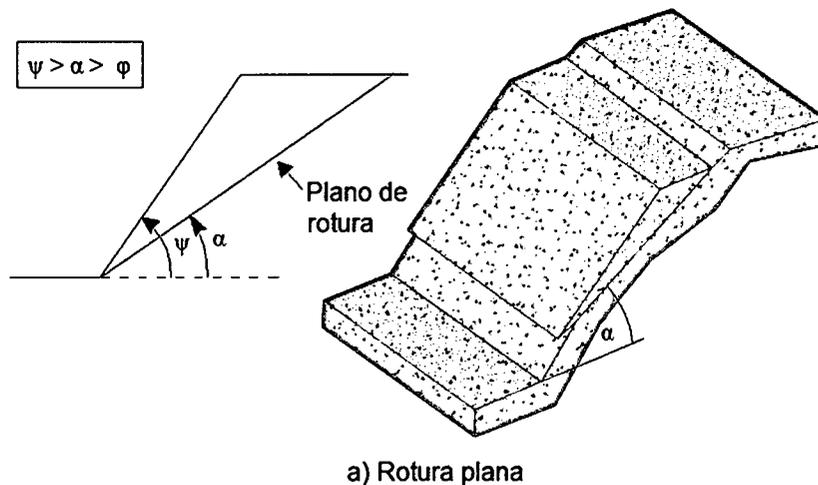
Fig. 08 Condiciones para la rotura plana.
(Fuente: Luis I Gonzales de Vallejo, 2002).

Se entiende por rotura planar, como aquella en el que el deslizamiento se produce a través de una única superficie plana. Siendo la más sencilla de las formas de rotura posibles se produce cuando existe una fracturación dominante en la roca y convenientemente orientada respecto al talud. La representación semiesférica en la red de Schmidt de esta condición se observa en la figura 08, se prevé el deslizamiento cuando el rumbo de la familia de discontinuidades es similar al del talud y su buzamiento menor que este.

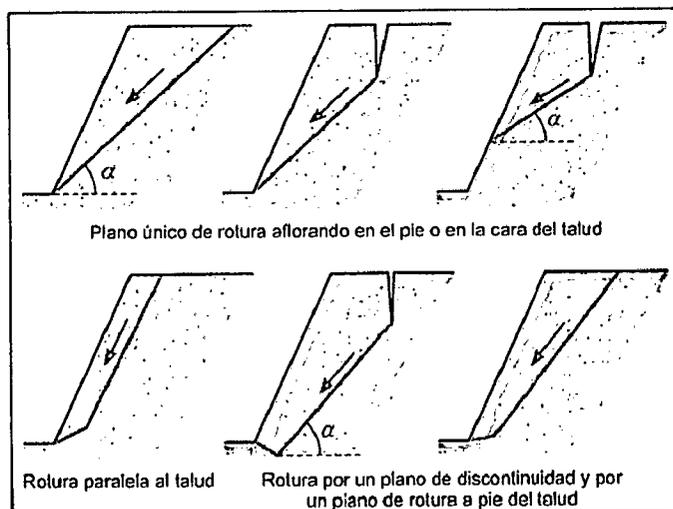
Fig. 09 Tipos de rotura plana.
(Fuente: Luis I Gonzales de Vallejo, 2002).

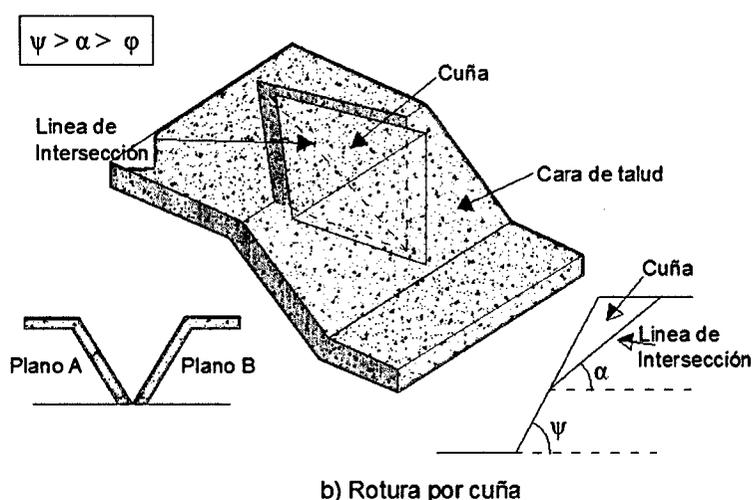
Fig. 10 Condiciones para la rotura en cuña.
(Fuente: Luis I Gonzales de Vallejo, 2002).

Corresponde al deslizamiento de un bloque en forma de cuña, formado por dos planos de discontinuidad, a favor de su línea de intersección. Para que se produzca este tipo de rotura, los dos planos deben aflorar en la superficie del talud, y deben cumplir iguales condiciones que para la rotura plana, siendo el buzamiento la línea de intersección; suele presentarse en macizos con varias familias de discontinuidades, cuya orientación, espaciado y continuidad determinan la forma y volumen de la cuña.

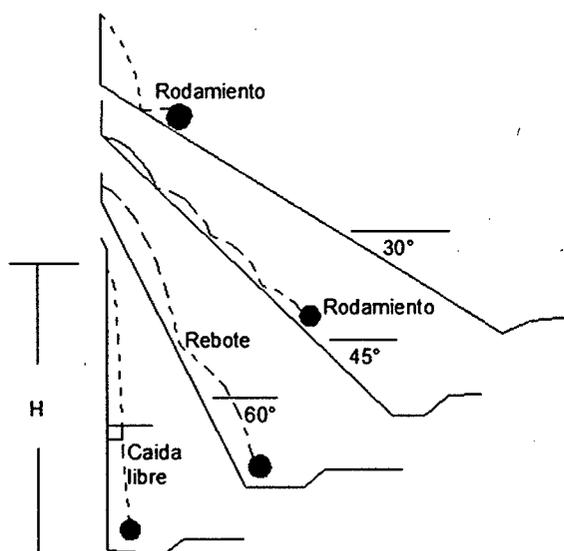
Fig. 11 Formas de movimiento para caídas de rocas. Modificado de Hoek (2000).

Su propagación con pendientes superiores a los 76° se produce preferentemente por caída libre, por debajo de estos ángulos menores a 45° la propagación se realiza por rodadura (Coraminas, 2007). El movimiento es muy rápido a extremadamente rápido (Cruden y Varnes 1996), es decir con velocidades mayores a 5×10^1 mm/s. Datos históricos han demostrado que las velocidades alcanzadas por las caídas de rocas pueden exceder los 100 m/s. (Figura 11)

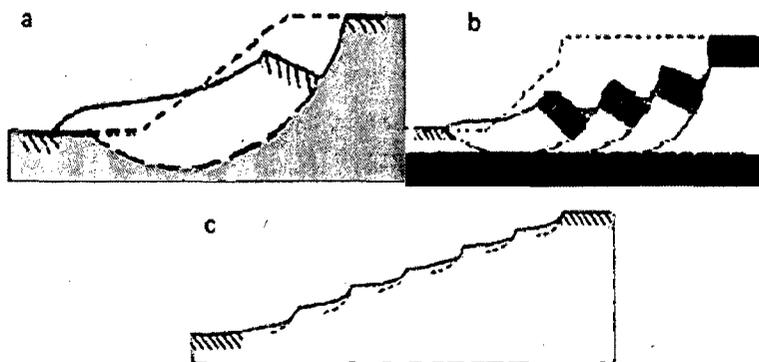
Fig. 13 a) Movimiento simple, b) Movimiento múltiple, c) Movimiento sucesivo. (Hutchinson, 1968).

El inicio de estos desplazamientos se produce cuando el esfuerzo de cizalle supera el valor del esfuerzo normal y la resistencia del suelo en dicha superficie. Cuanto mayor sea la pendiente mayor es la componente de cizalle y los deslizamientos serán más frecuentes (Hauser, 1993). Los movimientos pueden involucrar una masa individual desplazada a lo largo de una única superficie de ruptura o bien dos o más masas desplazadas a lo largo de más de una superficie, en tales casos el movimiento es catalogado como 'simple' o 'múltiple' respectivamente (Hutchinson, 1968); y si un movimiento múltiple ocurre durante un periodo de tiempo se denominará movimiento 'sucesivo' (Hutchinson, 1968) (Figura 13)

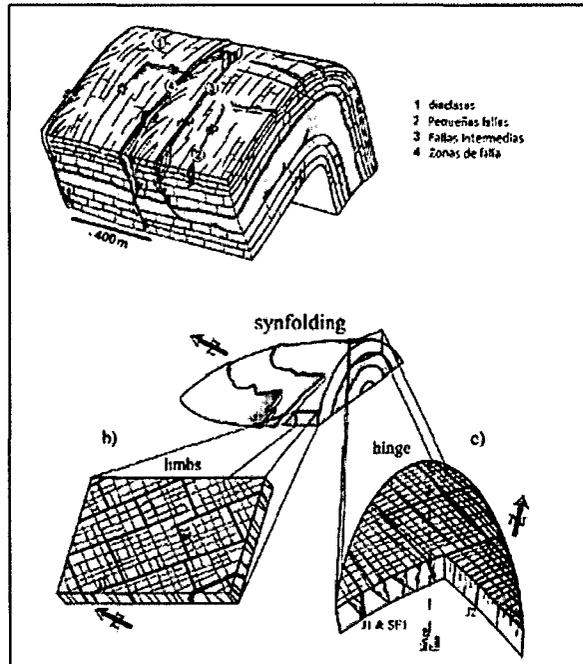
Fig. 16 Modelo de estructuras plegadas, con un sistema de diaclasamiento y fallamientos tensionales.

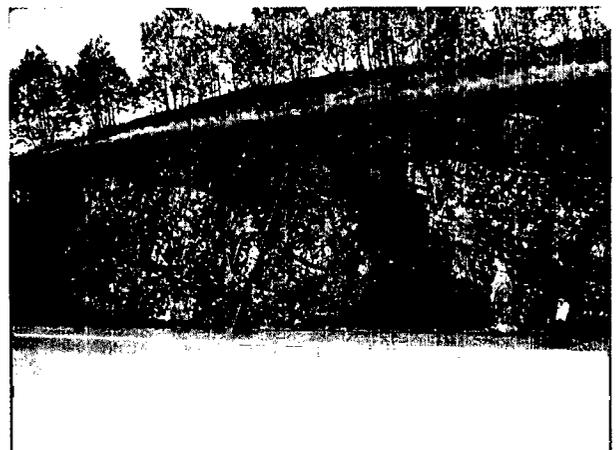
En la progresiva Km 162+100 se manifiesta una falla inversa con un paquete de brecha de 30 cm., el cual a desplazo al bloque techo generando estrías de falla con una dirección 71° NW, pitch 15° y slickensides proyectando los planos de desplazamientos y traquelación.

Foto. 04 Falla inversa en la Fm. Chimú.

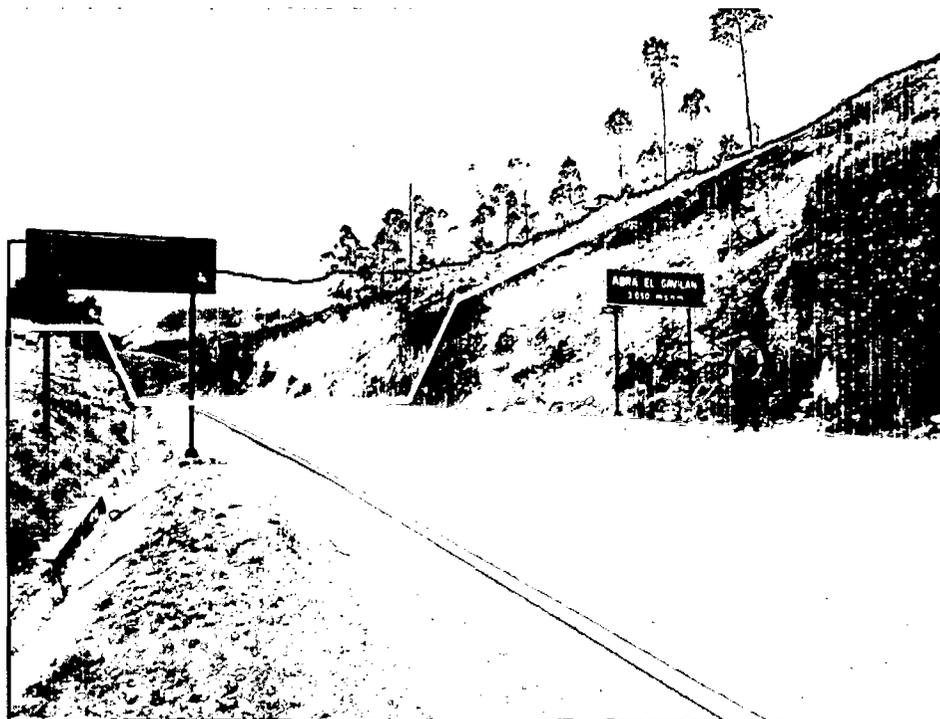
La corona del talud ha sido modificada en por la erosión y meteorización; presentando un cuerpo del deslizamiento actual por la ocurrencia una serie de deslizamientos individuales, lo cual le da una morfología distorsionada al talud haciendo aparentar un movimiento general de todo el cuerpo de deslizamiento actual. Siendo controlado por una superficie de rotura curvo cilíndrico, por su morfología.

Foto. 06 Talud inestable en la progresiva Km 162+110 – Km 162+230.

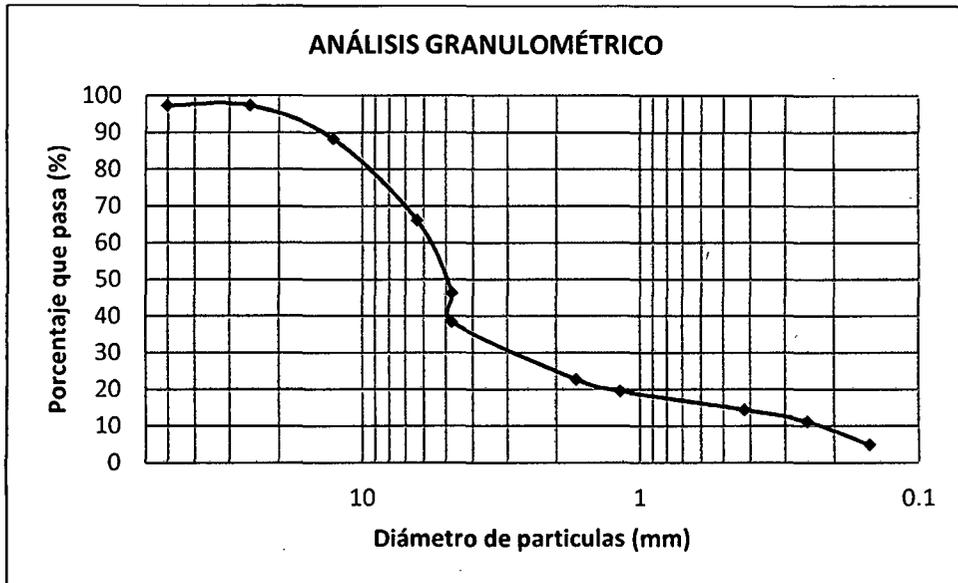
Gráfica. 02 Curva granulométrica en escala semilogarítmica de la calicata M - 02, Depósito coluvial. Progresiva Km 162+110 - Km 162+230.

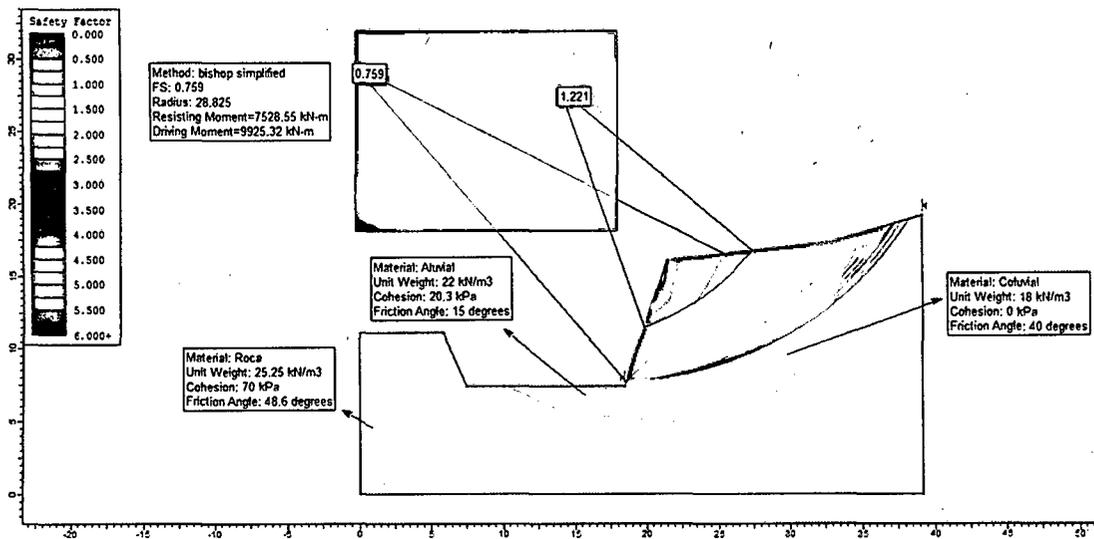
Fig. 17 Método Bishop simplificado evalúa el talud con un FS = 0.759.

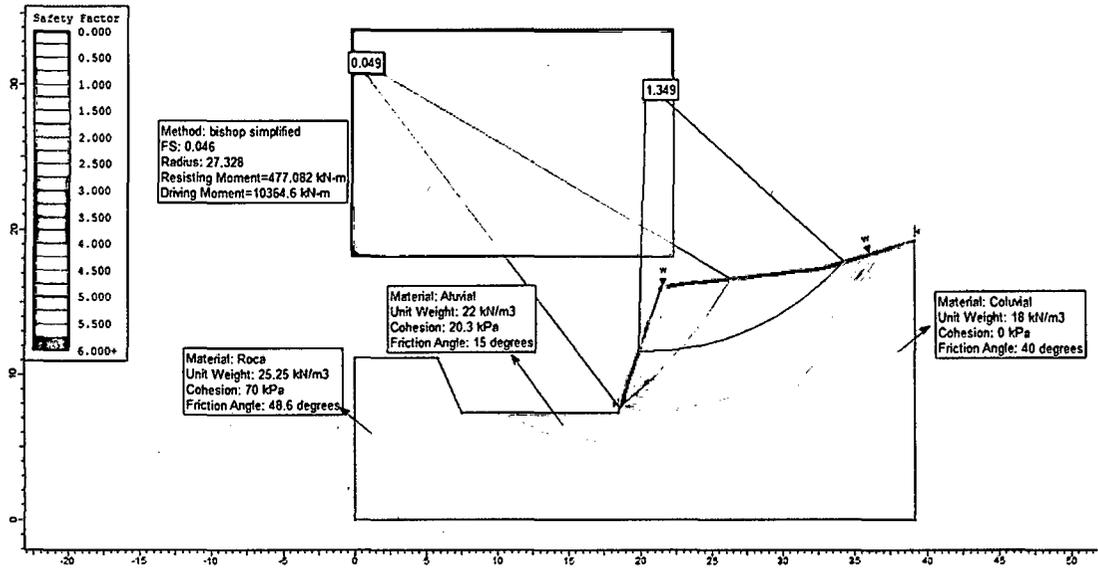
Fig. 18 Método Bishop simplificado evalúa el talud con un FS = 0.049.

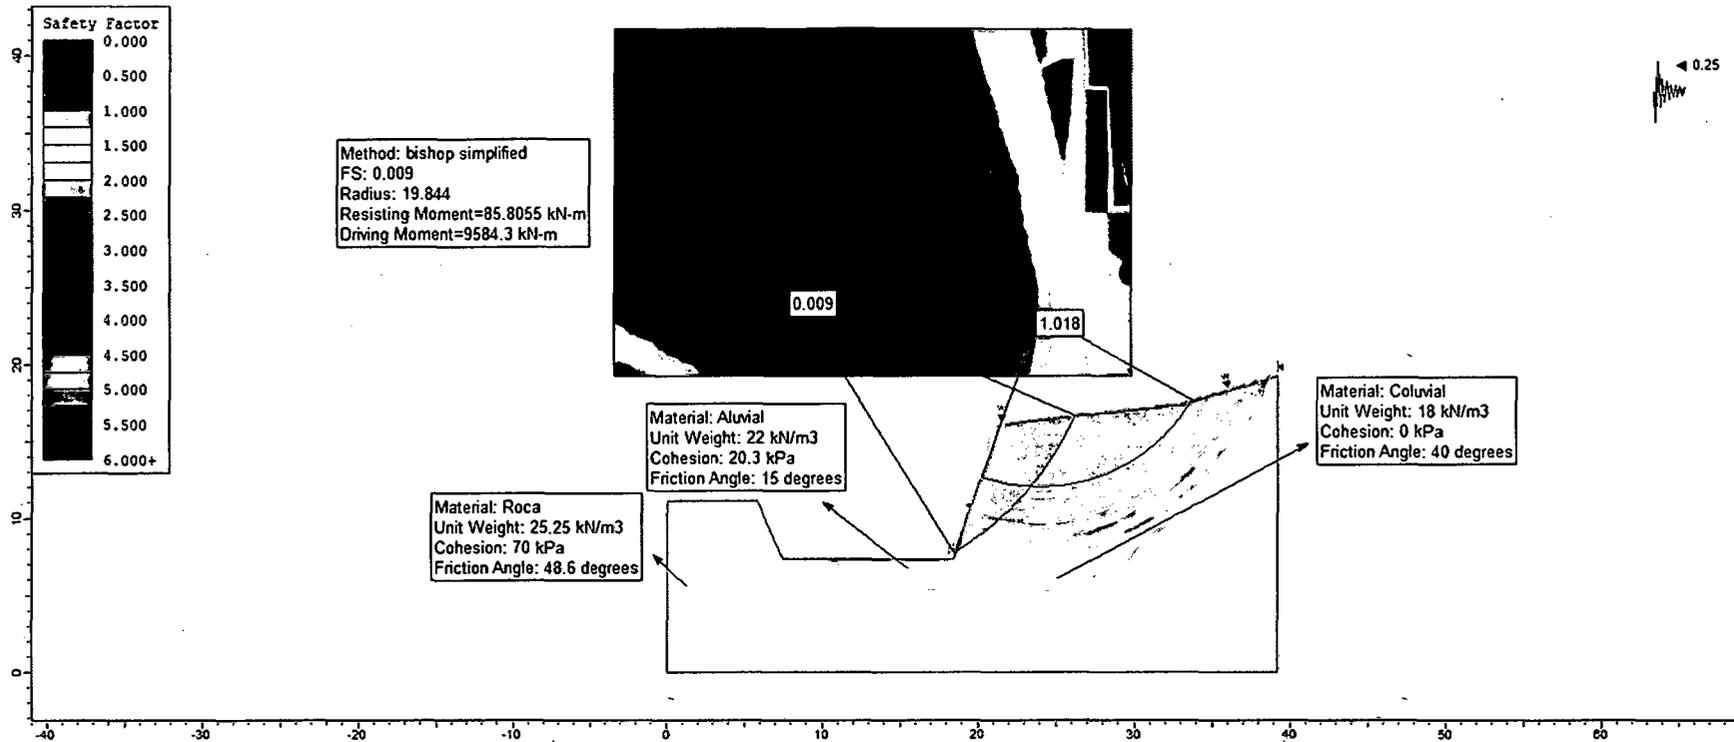
Fig. 19 Método Bishop simplificado evalúa el talud con un FS = 0.009.

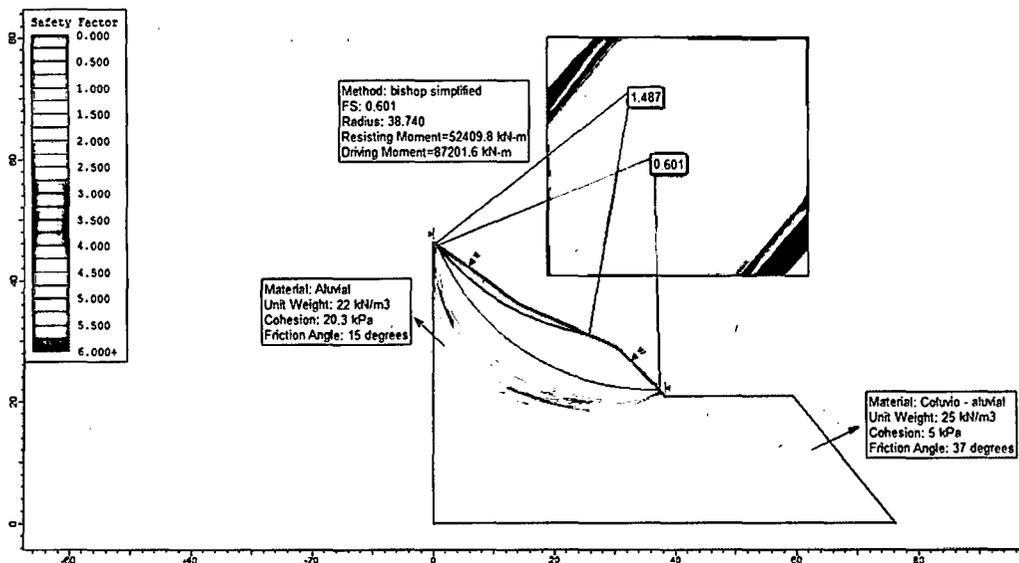
Fig. 21 Método Bishop simplificado evalúa el talud con un FS = 0.601.

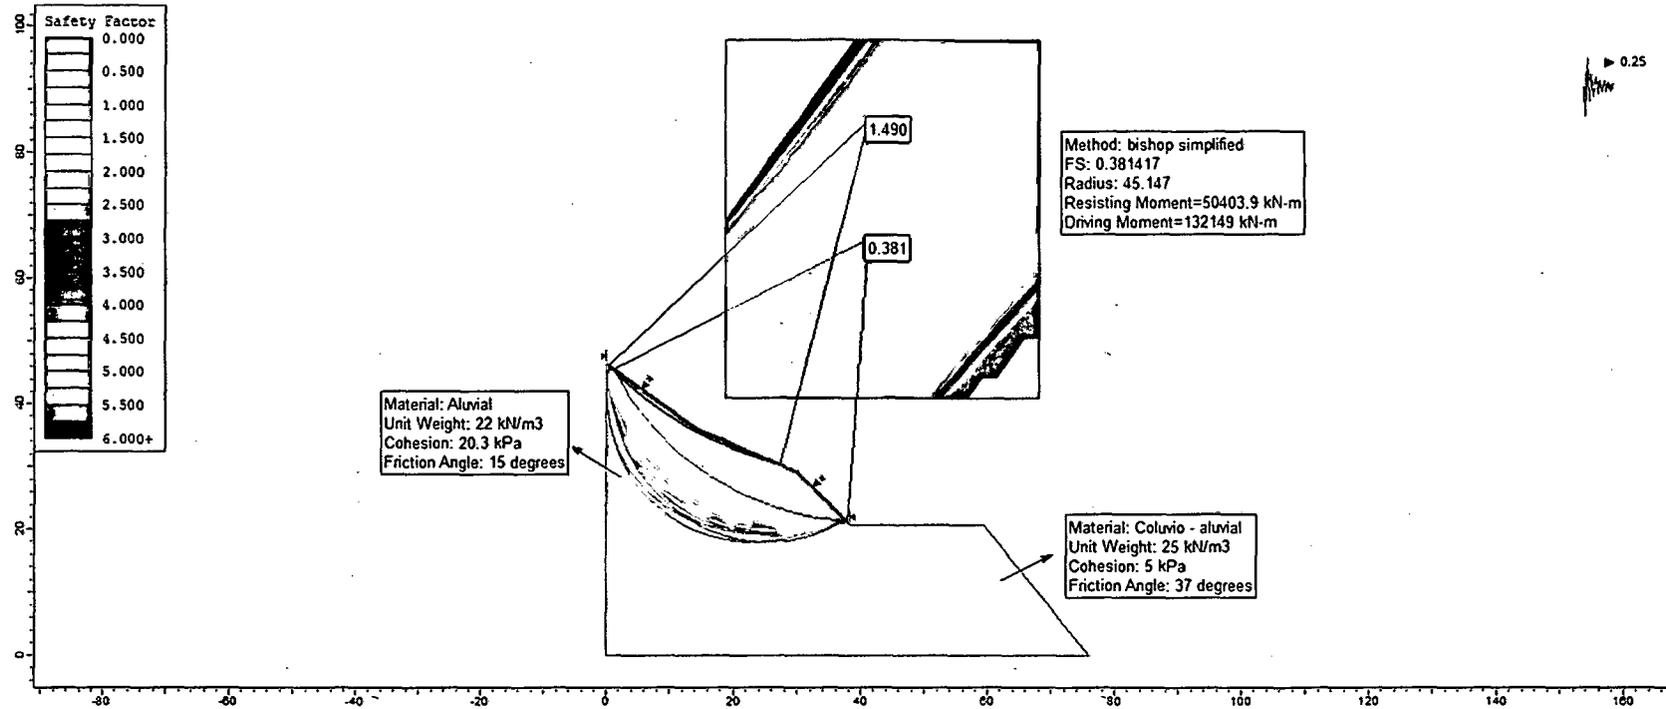
Fig. 22 Método Bishop simplificado evalúa el talud con un FS = 0.381.

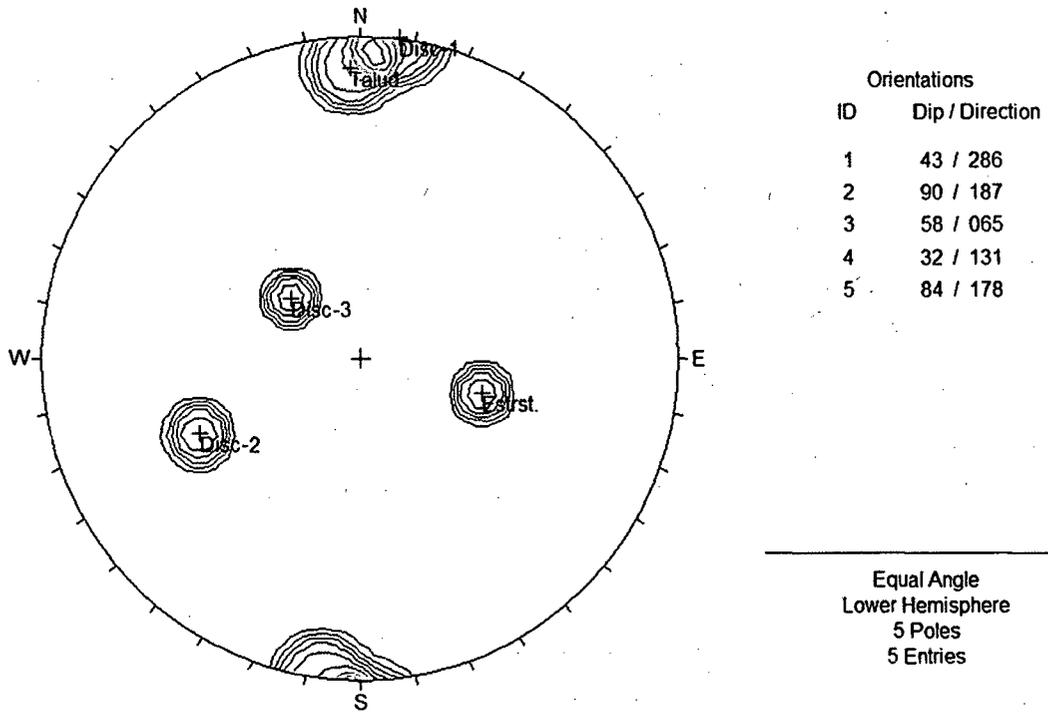
Fig. 24 Diagrama de polos de las discontinuidades del tramo 03.

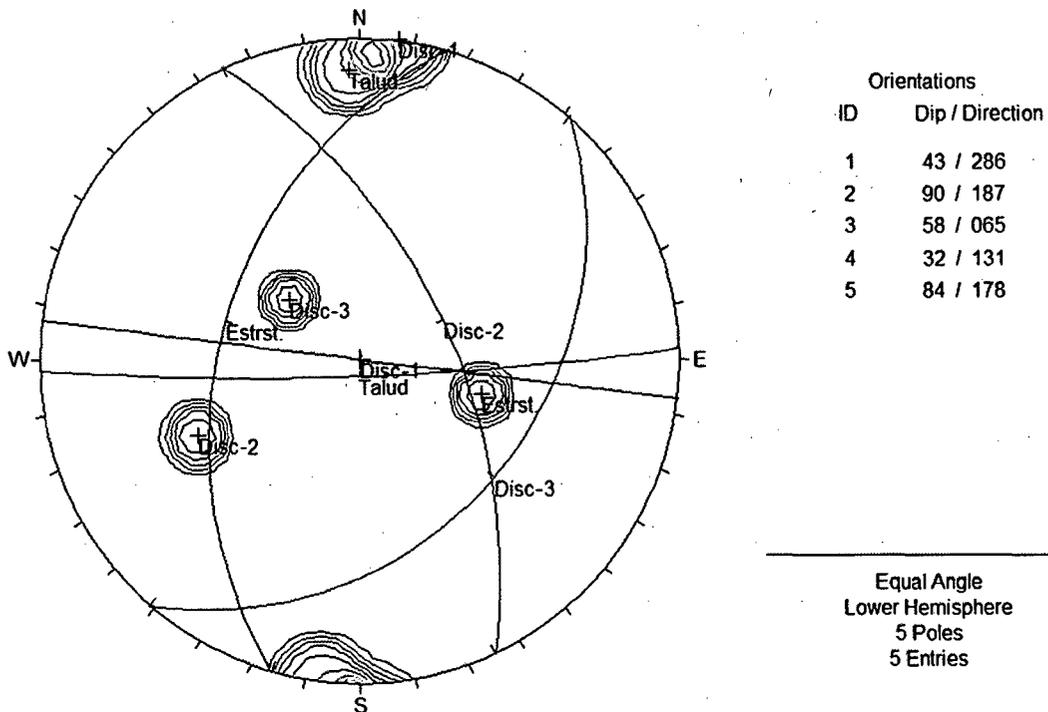
Fig. 25 Diagrama de polos y círculos máximos de las discontinuidades tramo 03. Se observa que el plano del talud es cortado por la discontinuidad 1, generando rotura planar con respecto al talud.

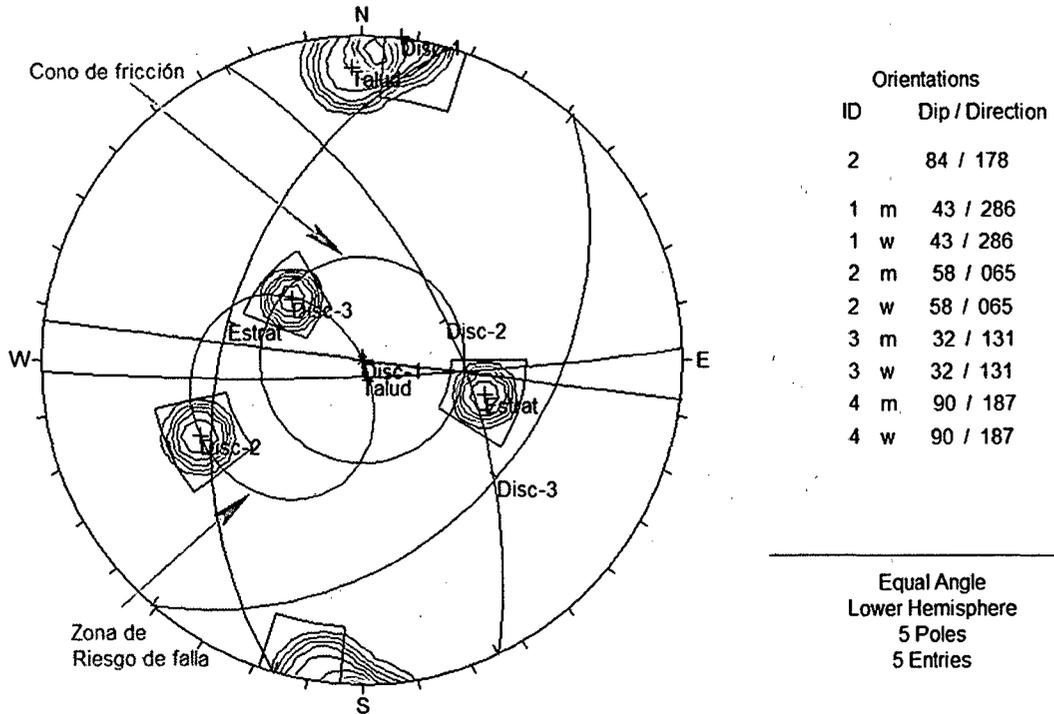
Fig. 26 El Diagrama de proyección estereográfica respecto al talud, ángulo de fricción y las ventanas de concentración de polos indican rotura planar con respecto al buzamiento SW de la discontinuidad 1 del tramo 03.

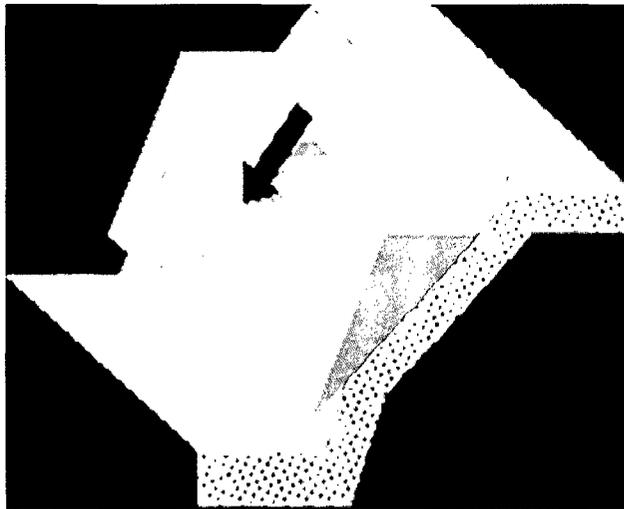
Fig. 27 Diagrama de deslizamiento planar en función del análisis de la proyección estereográfica.

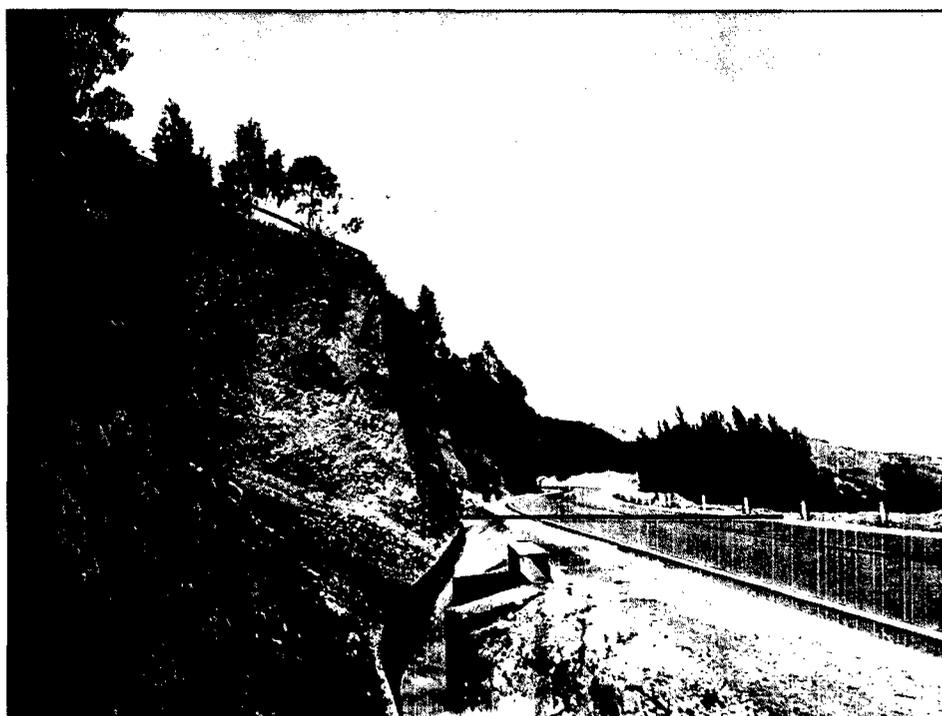
El talud presenta una geodinámica casi estable por su matriz, siendo la parte posterior del talud el área donde ha ocurrido una serie de deslizamientos rotacionales arrastrando consigo las partes superiores.

Foto. 10 Talud inestable en la progresiva Km 164+240 – Km 164+280.

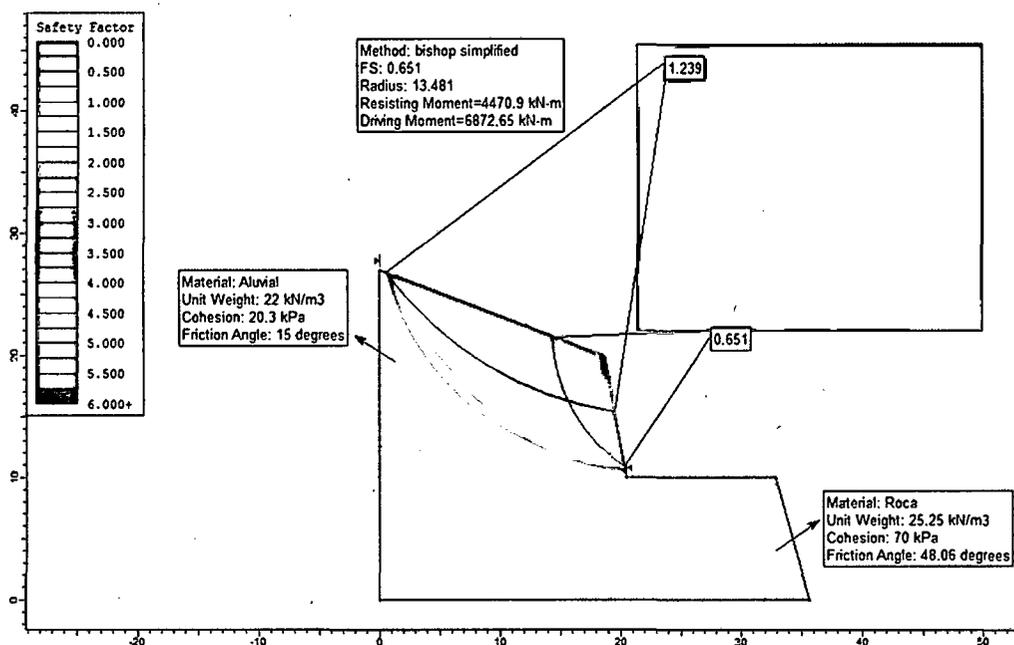
Fig. 28 Método Bishop simplificado evalúa el talud con un FS = 0.651.

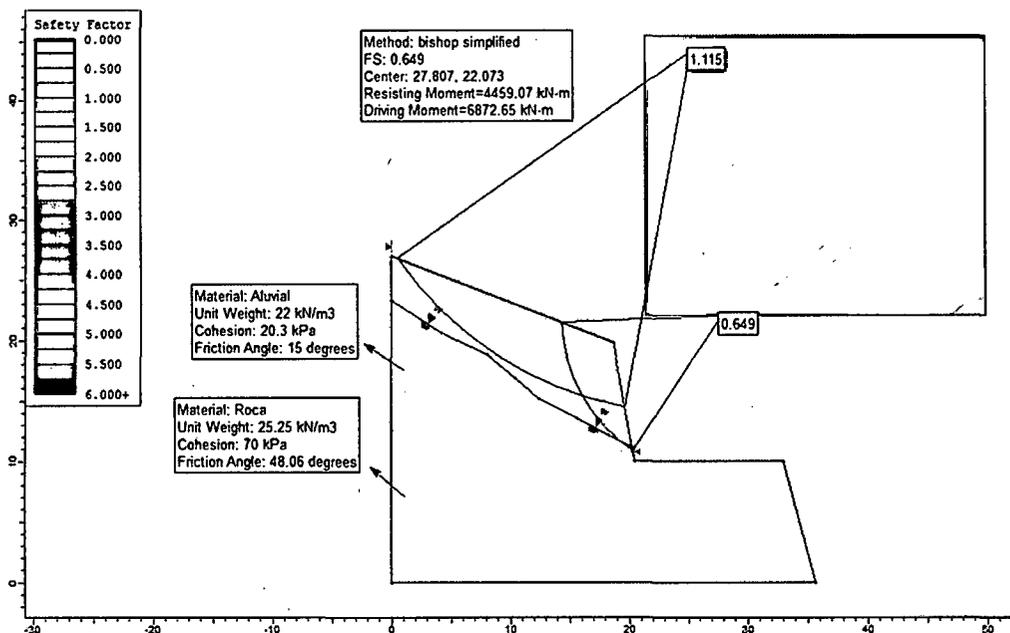
Fig. 29 Método Bishop simplificado evalúa el talud con un FS = 0.649.

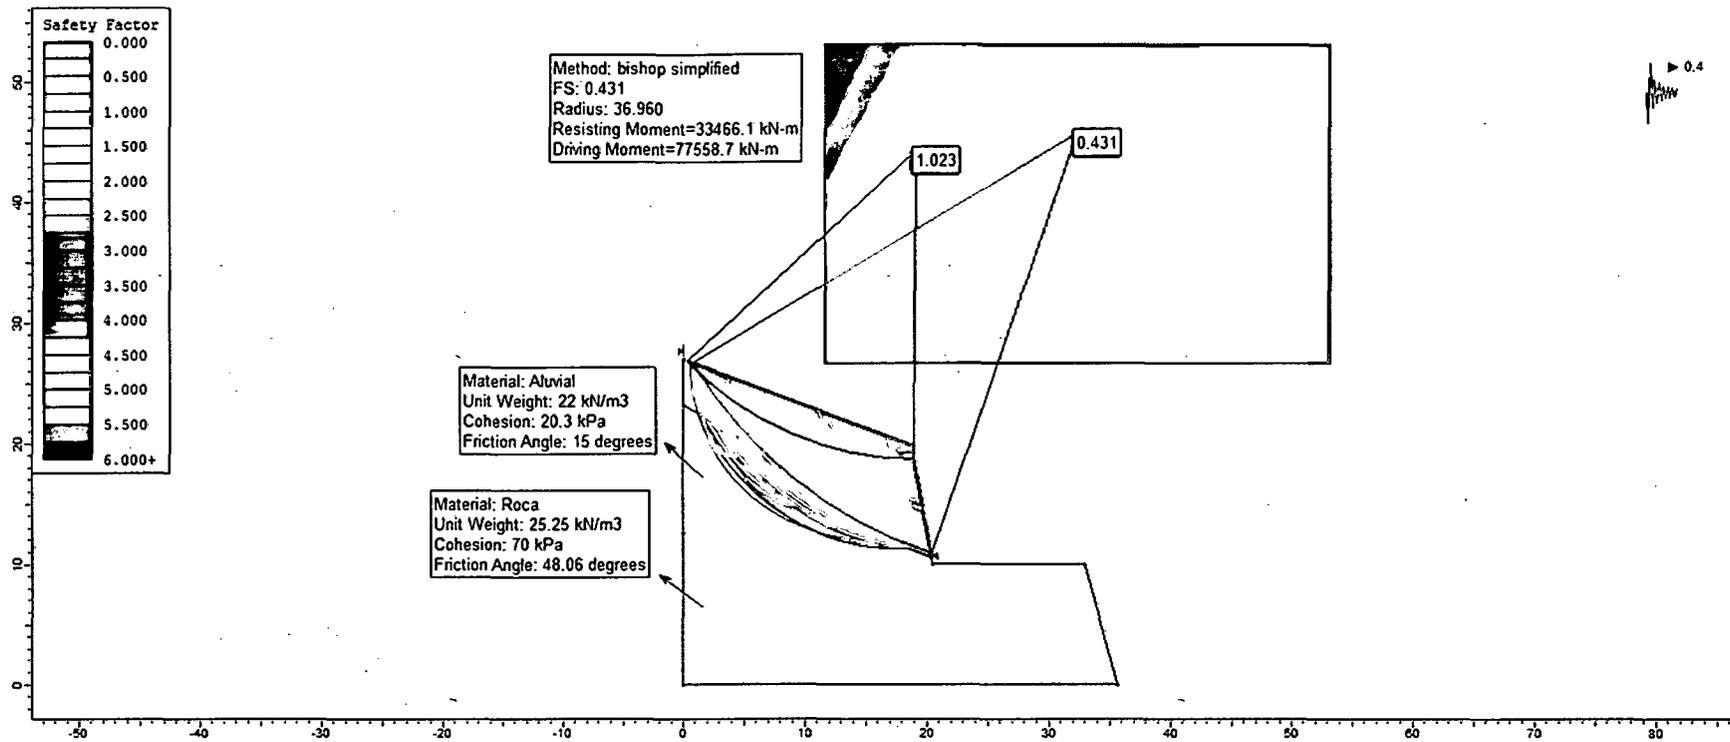
Fig. 30 Método Bishop simplificado evalúa el talud con un FS = 0.431.

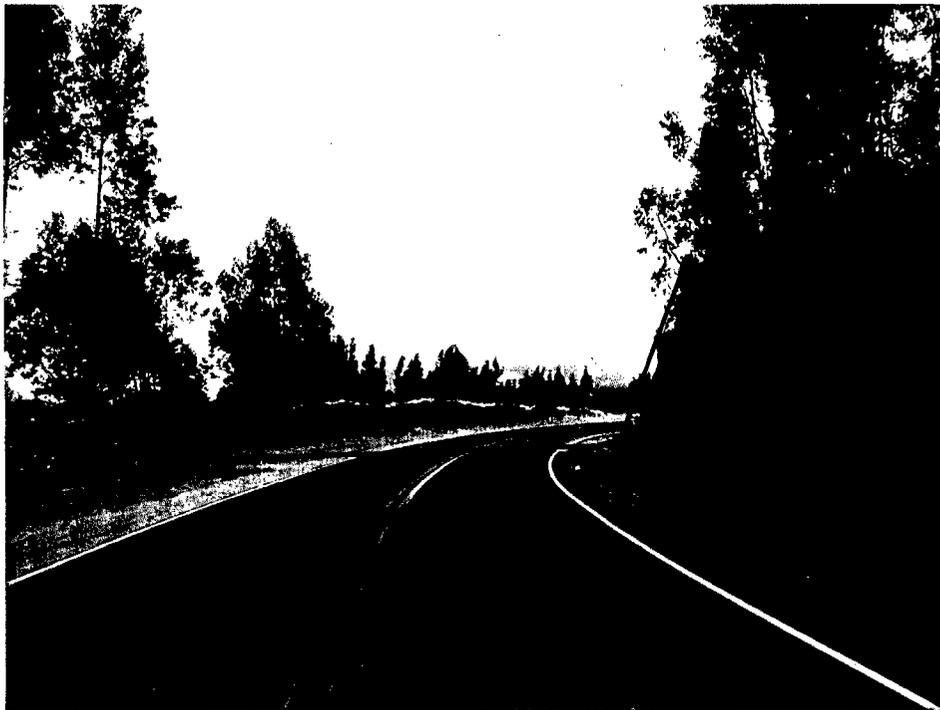
Geomorfológicamente está compuesta por terrazas de composición cuaternaria de gravas gruesas a finos, siguiendo la secuencia de depositación en el talud

Foto. 11 Talud inestable en la progresiva Km 164+400 – Km 164+450.

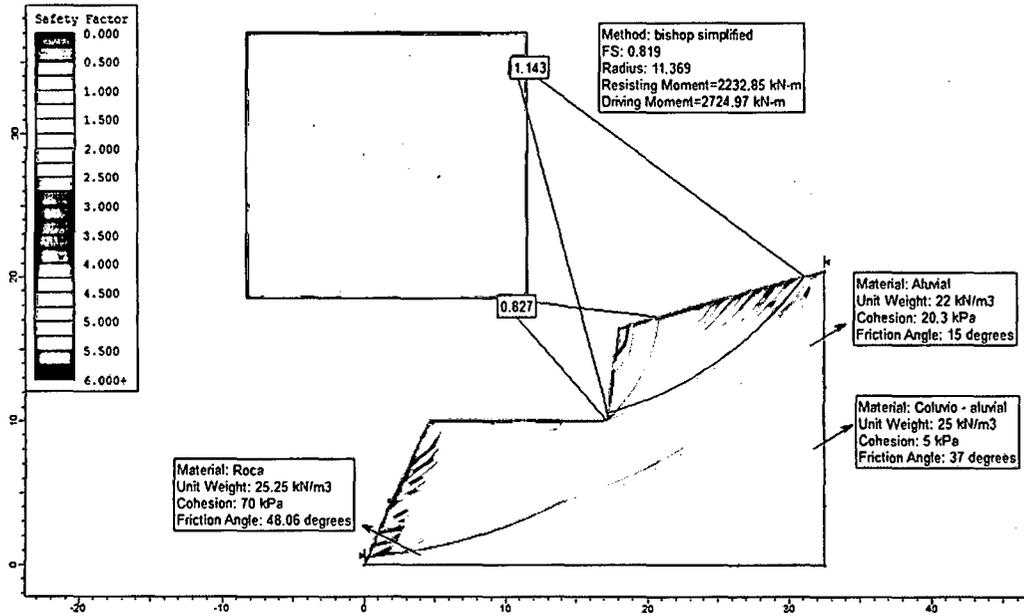
Fig. 31 Método Bishop simplificado evalúa el talud con un FS = 0.827.

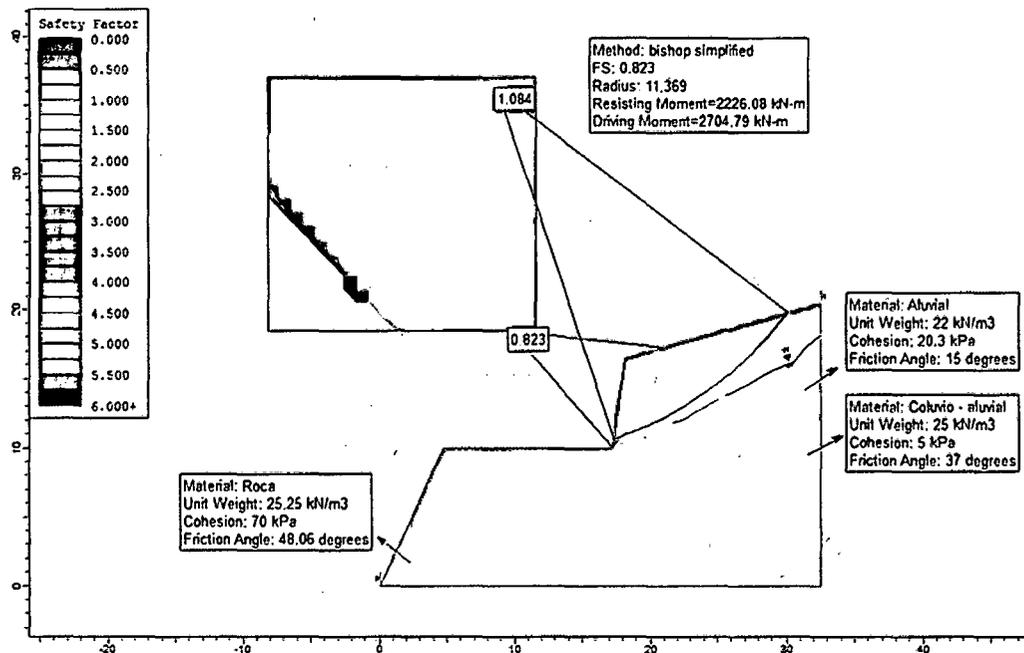
Fig. 32 Método Bishop simplificado evalúa el talud con un FS = 0.823.

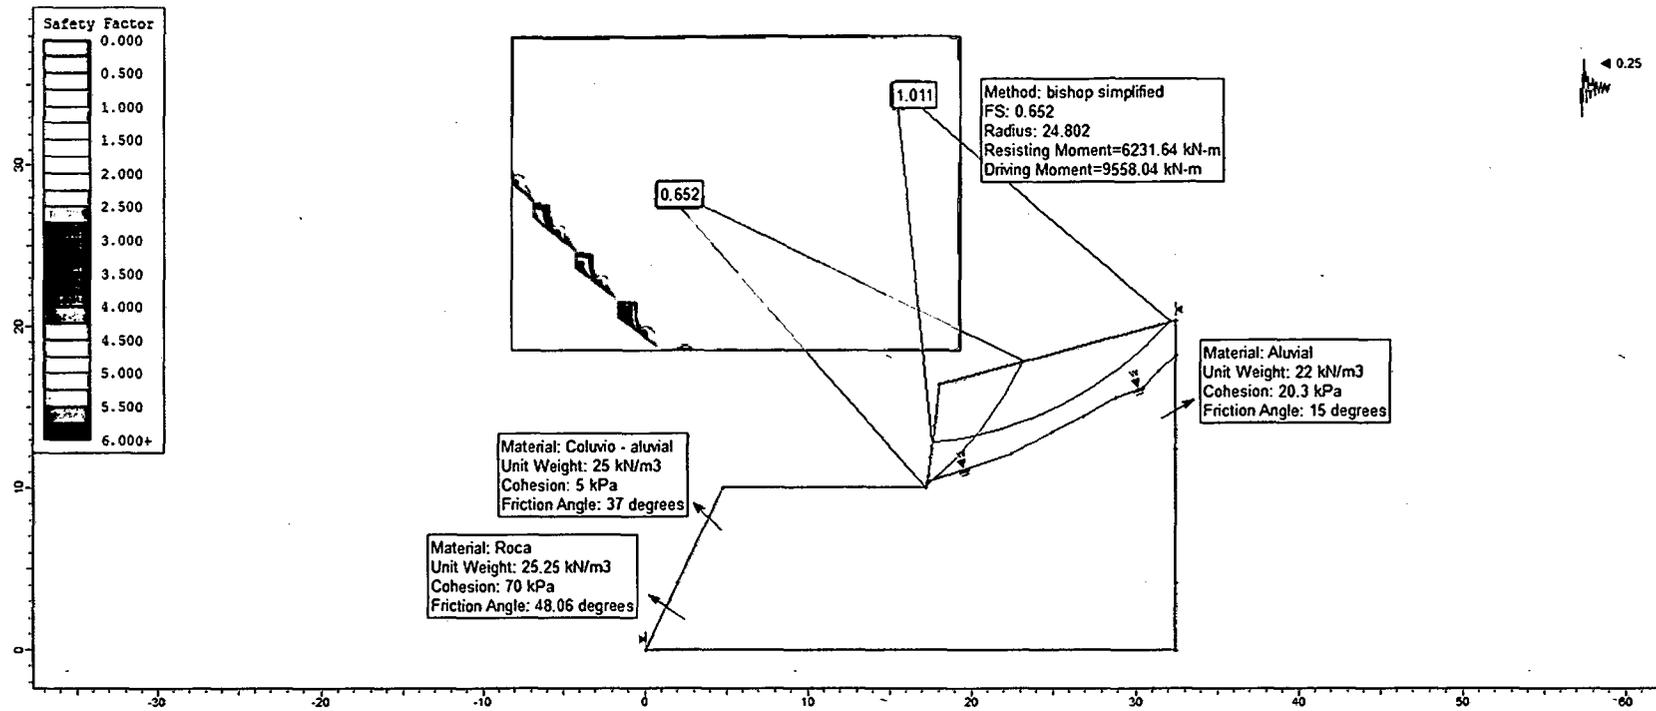
Fig. 33 Método Bishop simplificado evalúa el talud con un FS = 0.652.

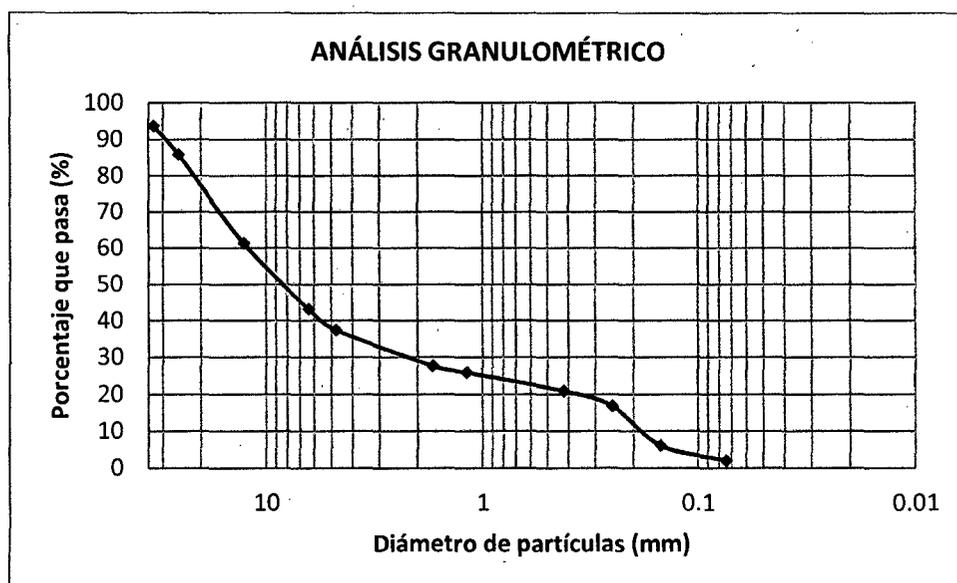
Gráfica. 08 Curva granulométrica en escala semilogarítmica de la calicata M - 08, Depósito aluvial. Progresiva Km 164+750 - Km 164+850.

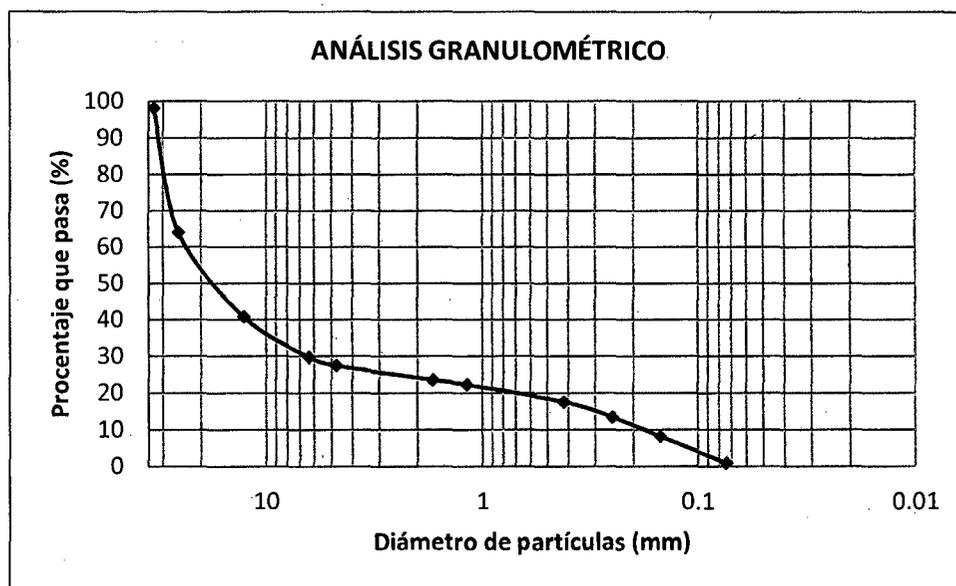
Gráfica. 09 Curva granulométrica en escala semilogarítmica de la calicata M - 09, Depósito coluvio - aluvial. Progresiva Km 164+750 - Km 164+850.
