UNIVERSIDAD NACIONAL DE CAJAMARCA

TESIS PROFESIONAL

**EVALUACIÓN GEOTÉCNICA DE LOS TALUDES
DE LA CARRETERA CRUZ BLANCA - EL GAVILÁN**

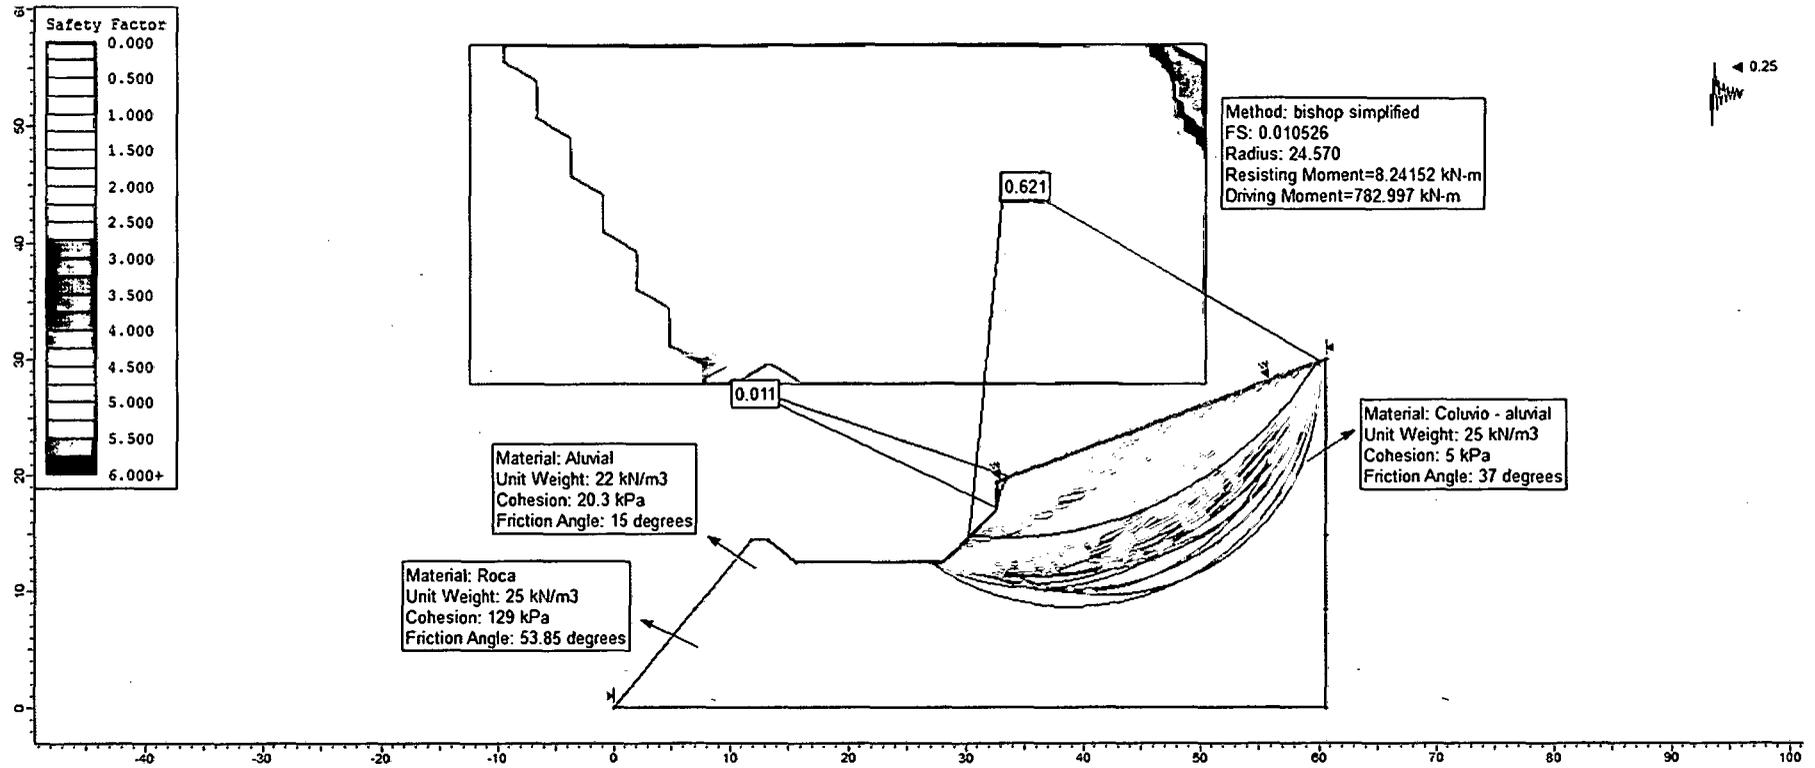
Fig. 36 Método Bishop simplificado evalúa el talud con un FS = 0.011.

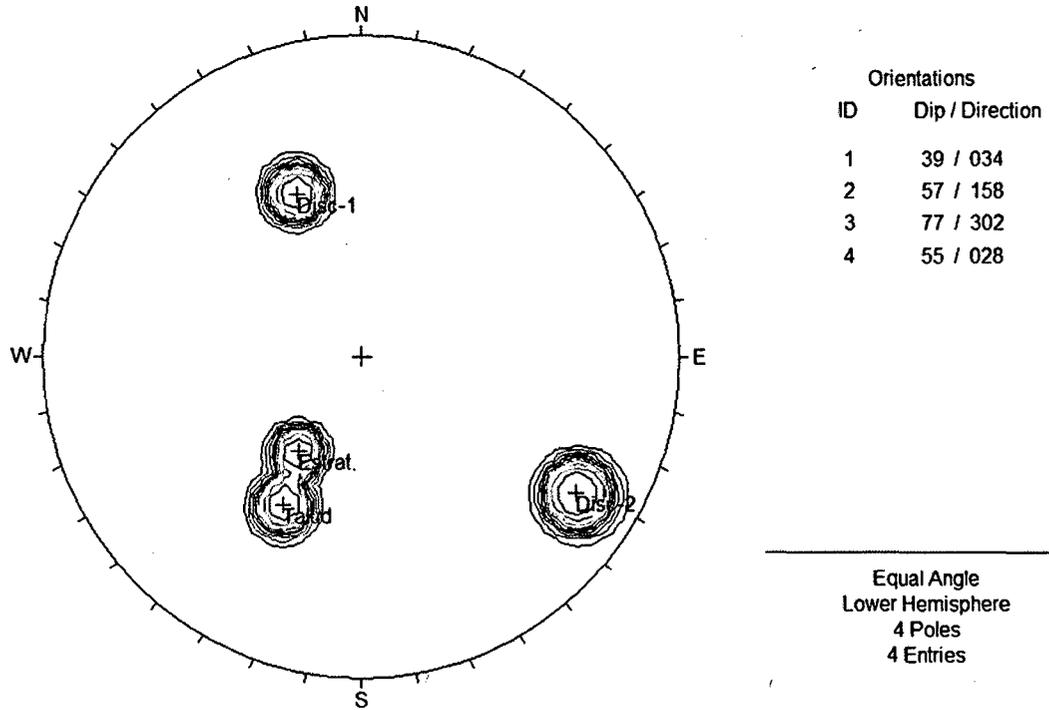
Fig. 38 Diagrama de polos de las discontinuidades del tramo 07.

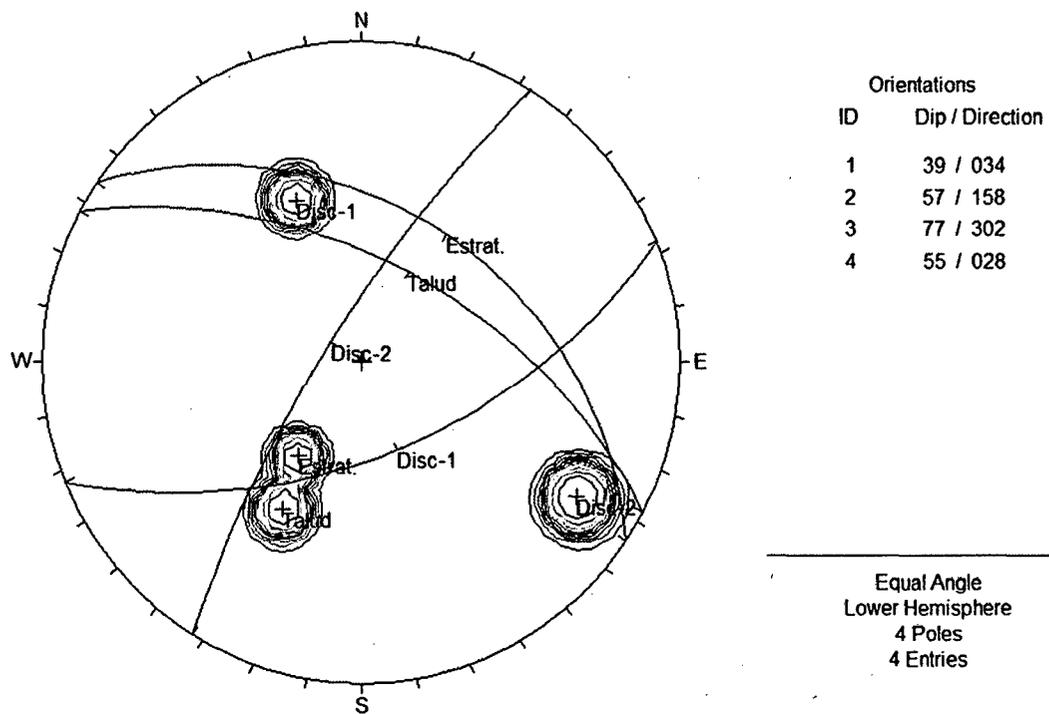
Fig. 39 Diagrama de polos y círculos máximos de las discontinuidades tramo 07. Se observa que el plano del talud es cortado por la estratificación, generando rotura planar con respecto al talud.

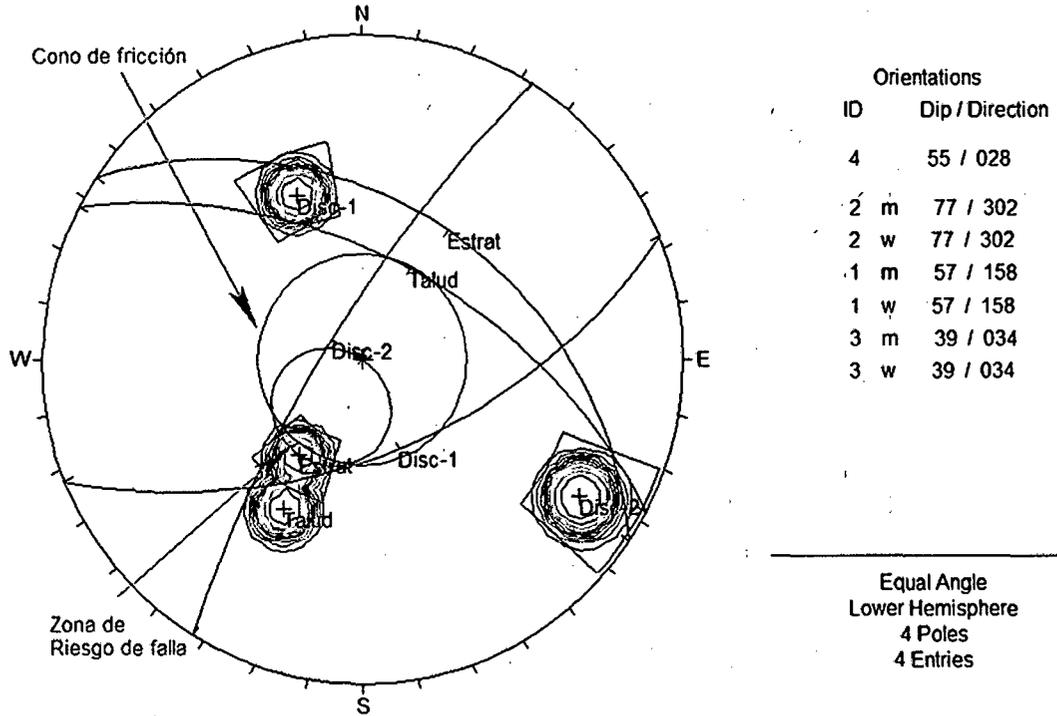
Fig. 40 El Diagrama de proyección estereográfica respecto al talud, ángulo de fricción y las ventanas de concentración de polos indican roturas planar con respecto al buzamiento NE de la estratificación del tramo 07.

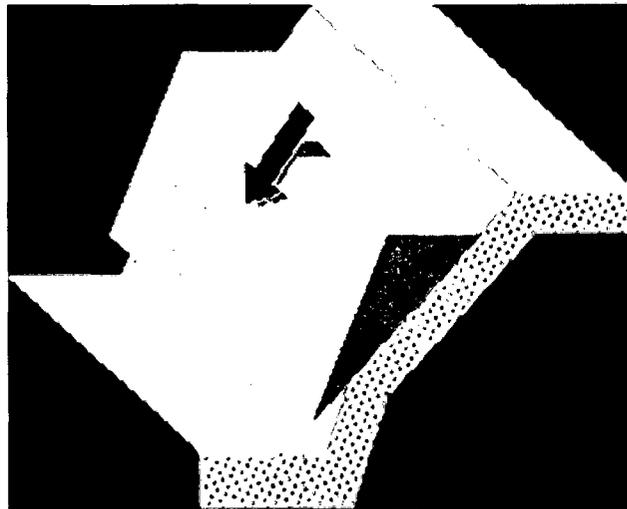
Fig. 41 Diagrama de deslizamiento planar en función del análisis de la proyección estereográfica.

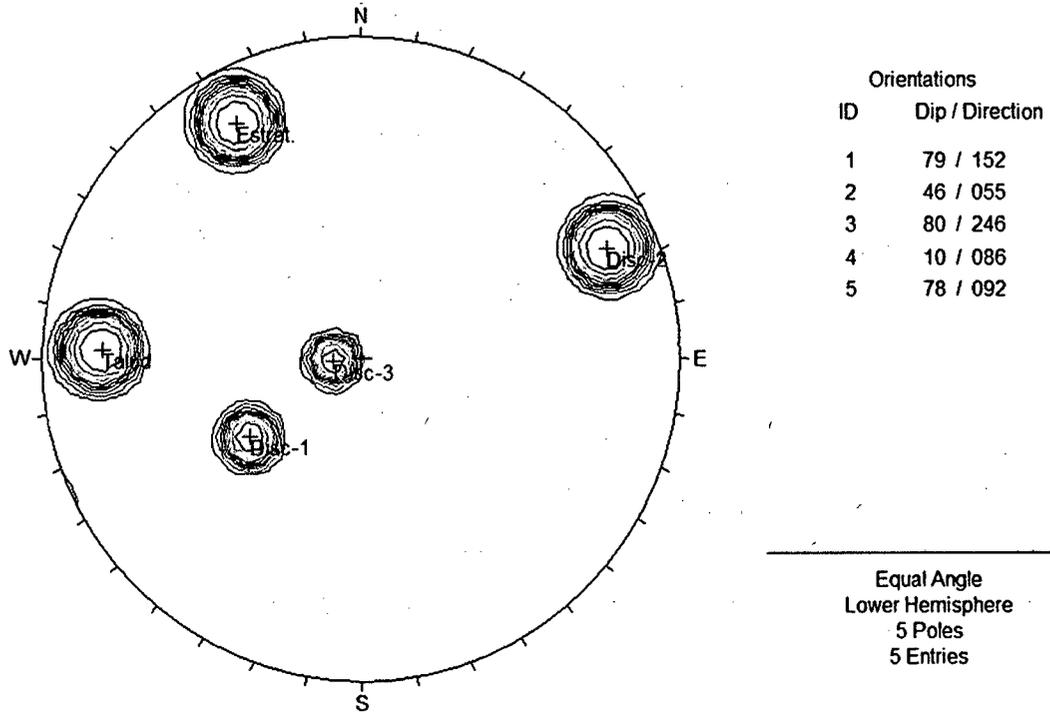
Fig. 43 Diagrama de polos de las discontinuidades del tramo 08.

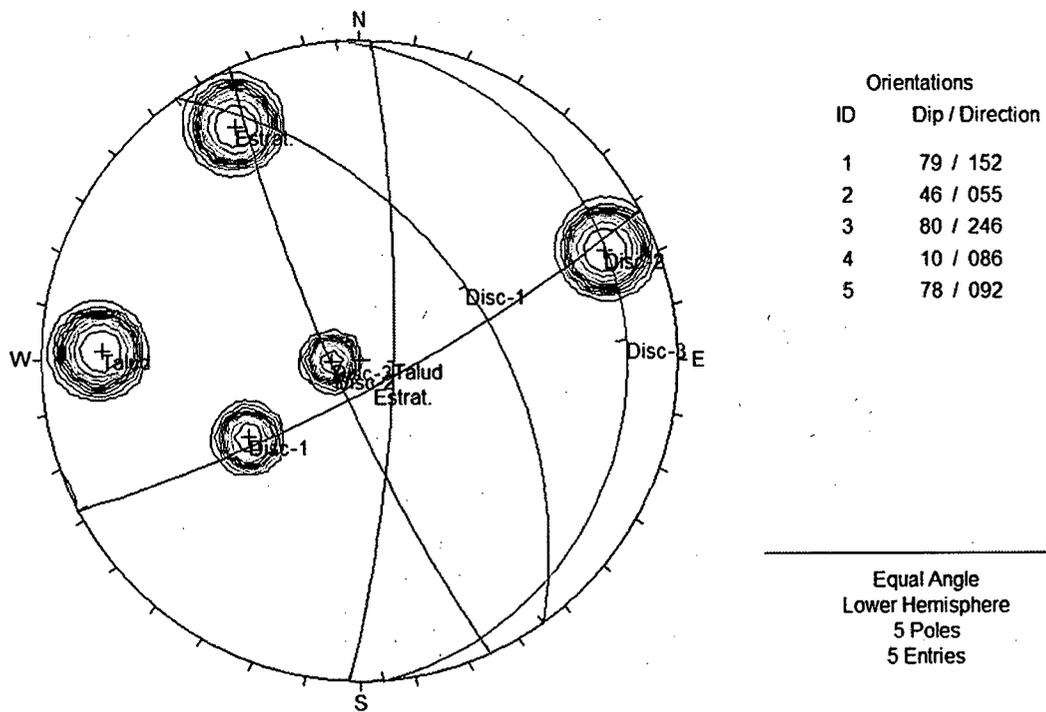
Fig. 44 Diagrama de polos y círculos máximos de las discontinuidades tramo 08. Se observa que el plano del talud es cortado por la discontinuidad 1 - 2, generando rotura en cuña con respecto al talud.

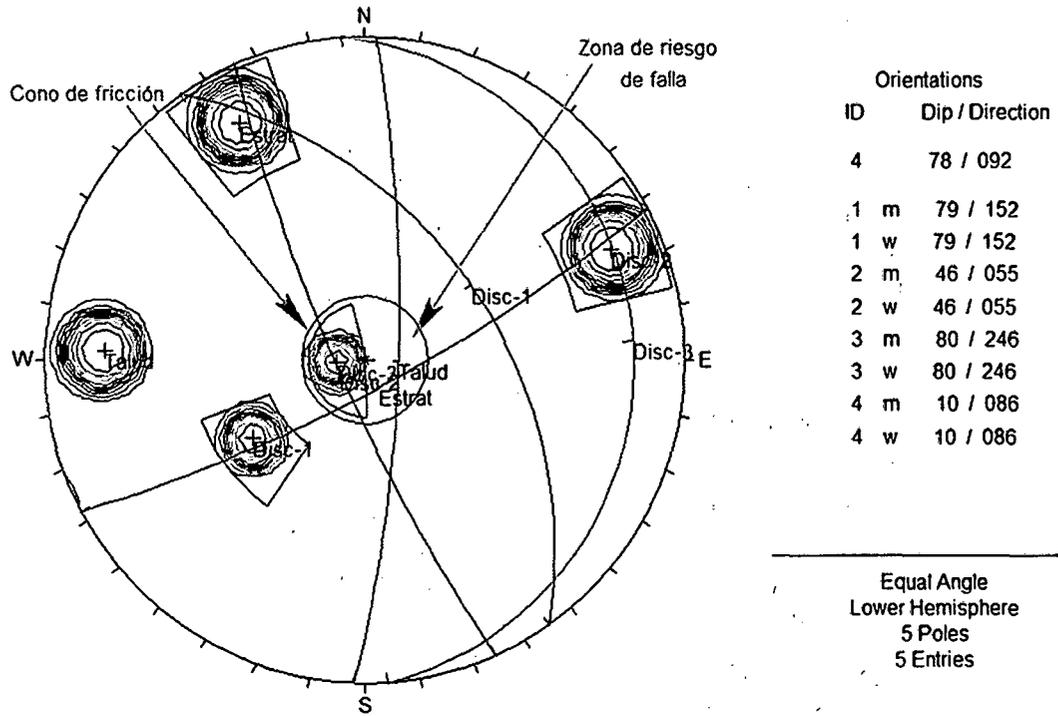
Fig. 45 El Diagrama de proyección estereográfica respecto al talud, ángulo de fricción y las ventanas de concentración de polos indican rotura en cuña con respecto al buzamiento NE de la discontinuidad1 - 2 del tramo 08.

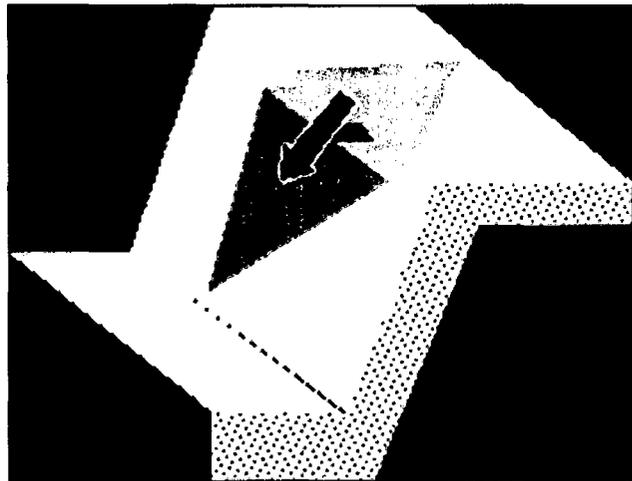
Fig. 46 Diagrama de deslizamiento en cuña en función del análisis de la proyección estereográfica.

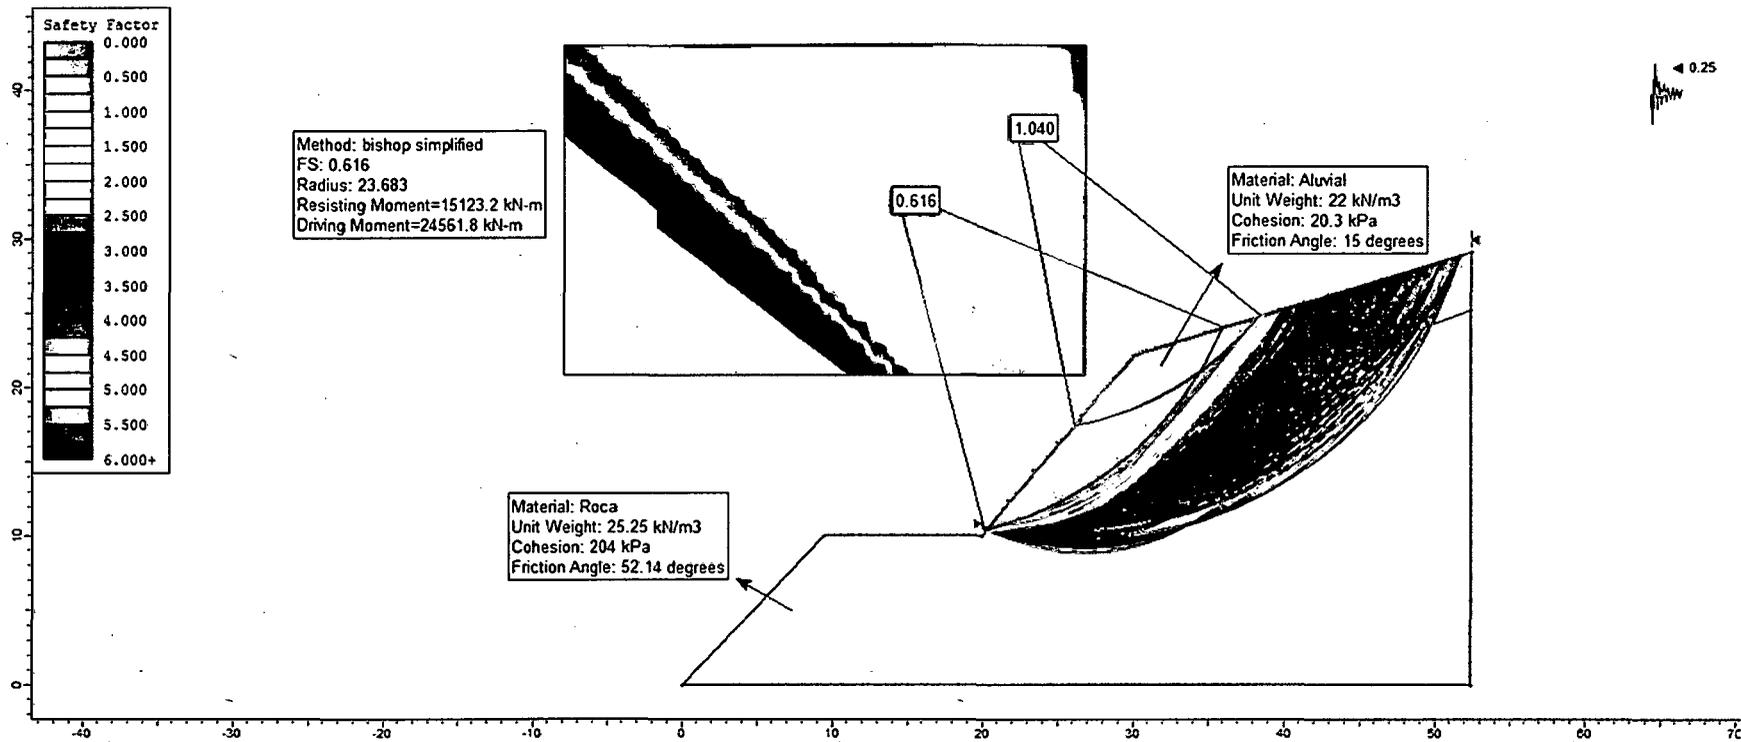
Fig. 49 Método Bishop simplificado evalúa el talud con un FS = 0.616.

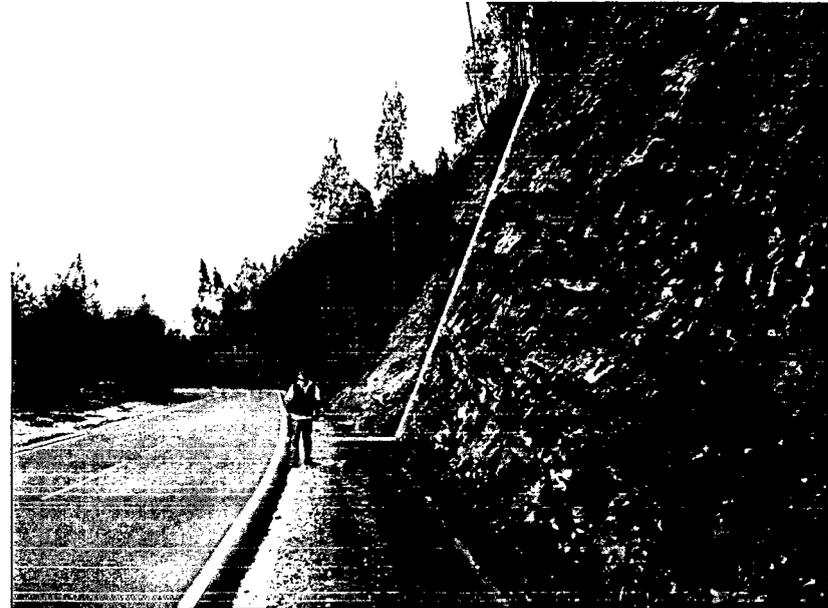
Foto. 18 Afloramiento del macizo rocoso en la progresiva Km 166+655 – Km 166+780.

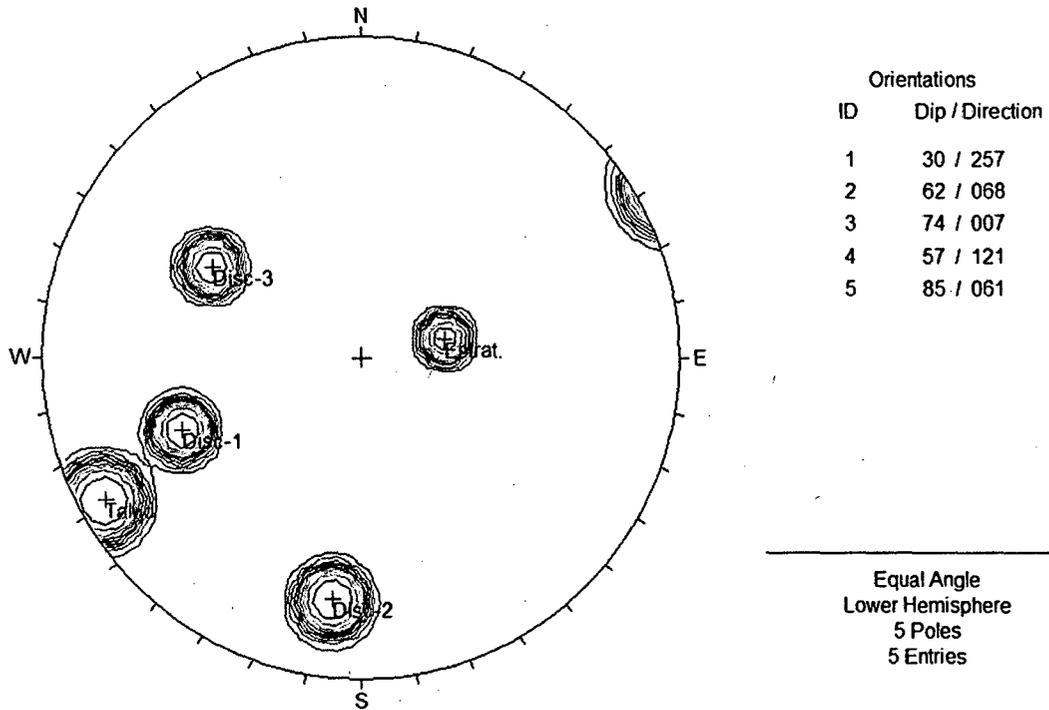
Fig. 51 Diagrama de polos de las discontinuidades del tramo 10.

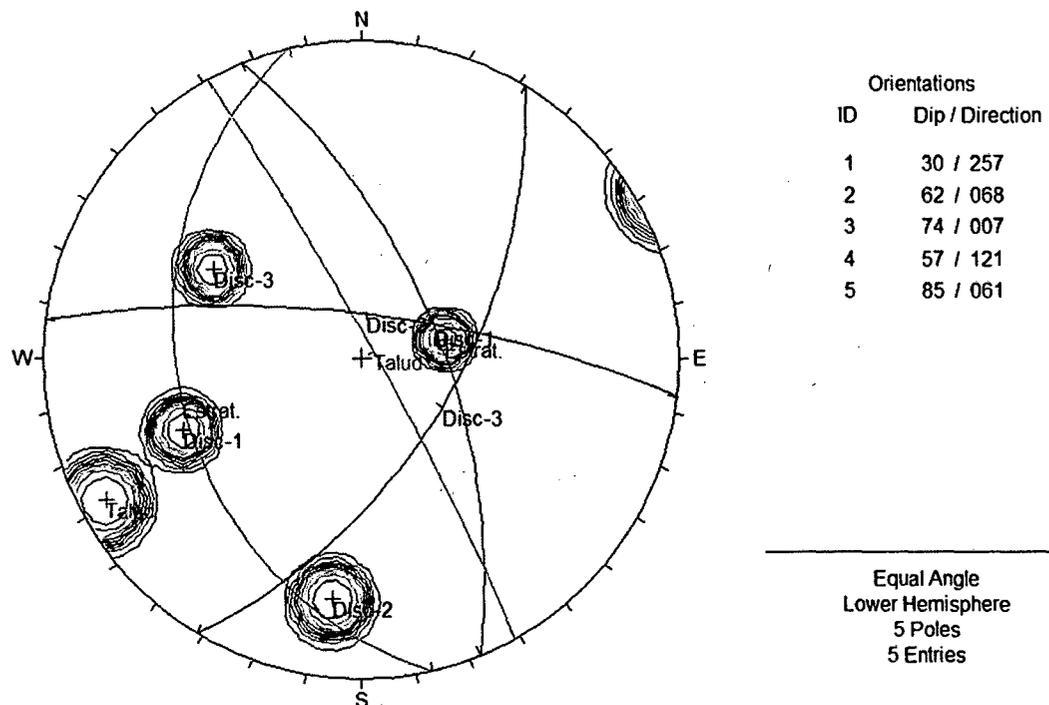
Fig. 52 Diagrama de polos y círculos máximos de las discontinuidades tramo 10. Se observa que el plano del talud es cortado por la discontinuidad 1 - 2 - 3, generando rotura en cuña con respecto al talud.

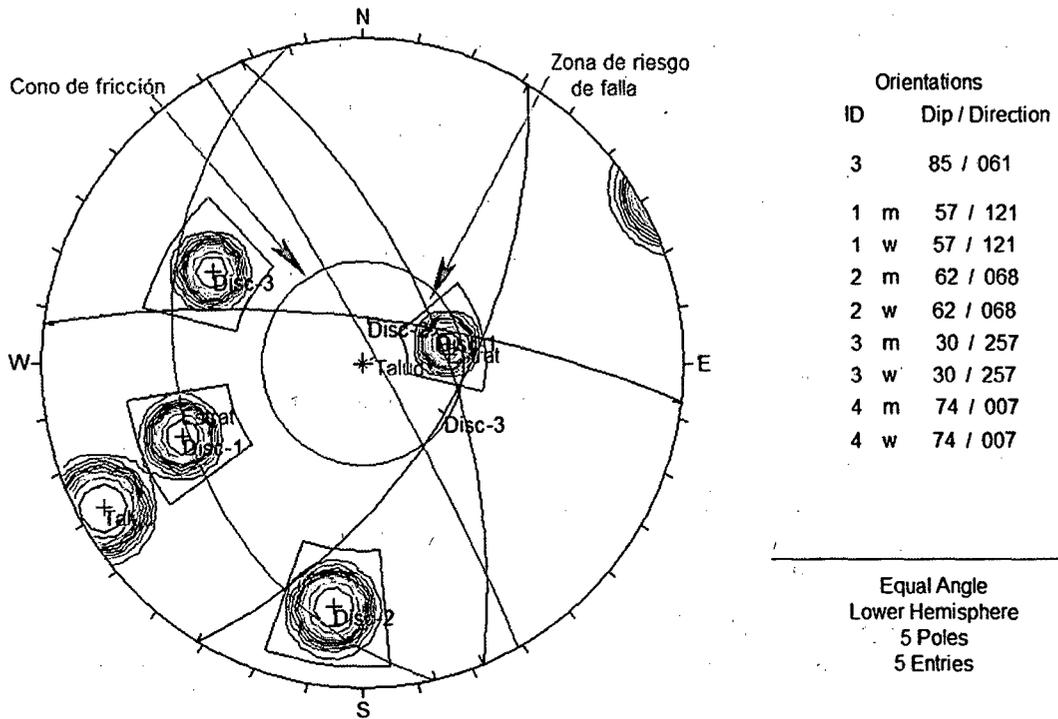
Fig. 53 Diagrama de la proyección estereográfica respecto al talud, ángulo de fricción y las ventanas de concentración de polos indican roturas en cuña con un al buzamiento NE en el tramo 10.

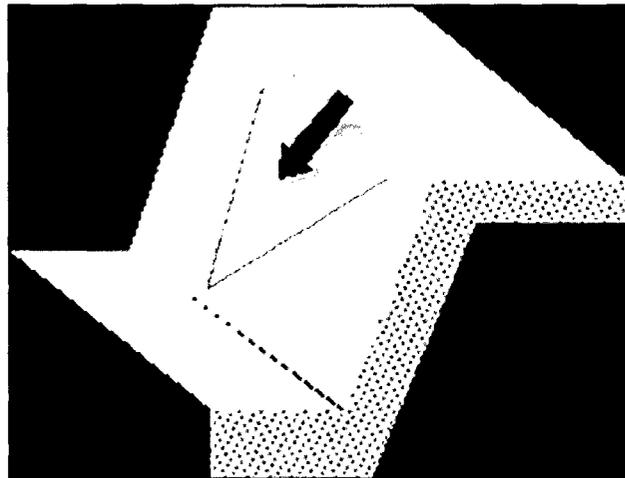
Fig. 54 Diagrama de deslizamiento en cuña en función del análisis de la proyección estereográfica.

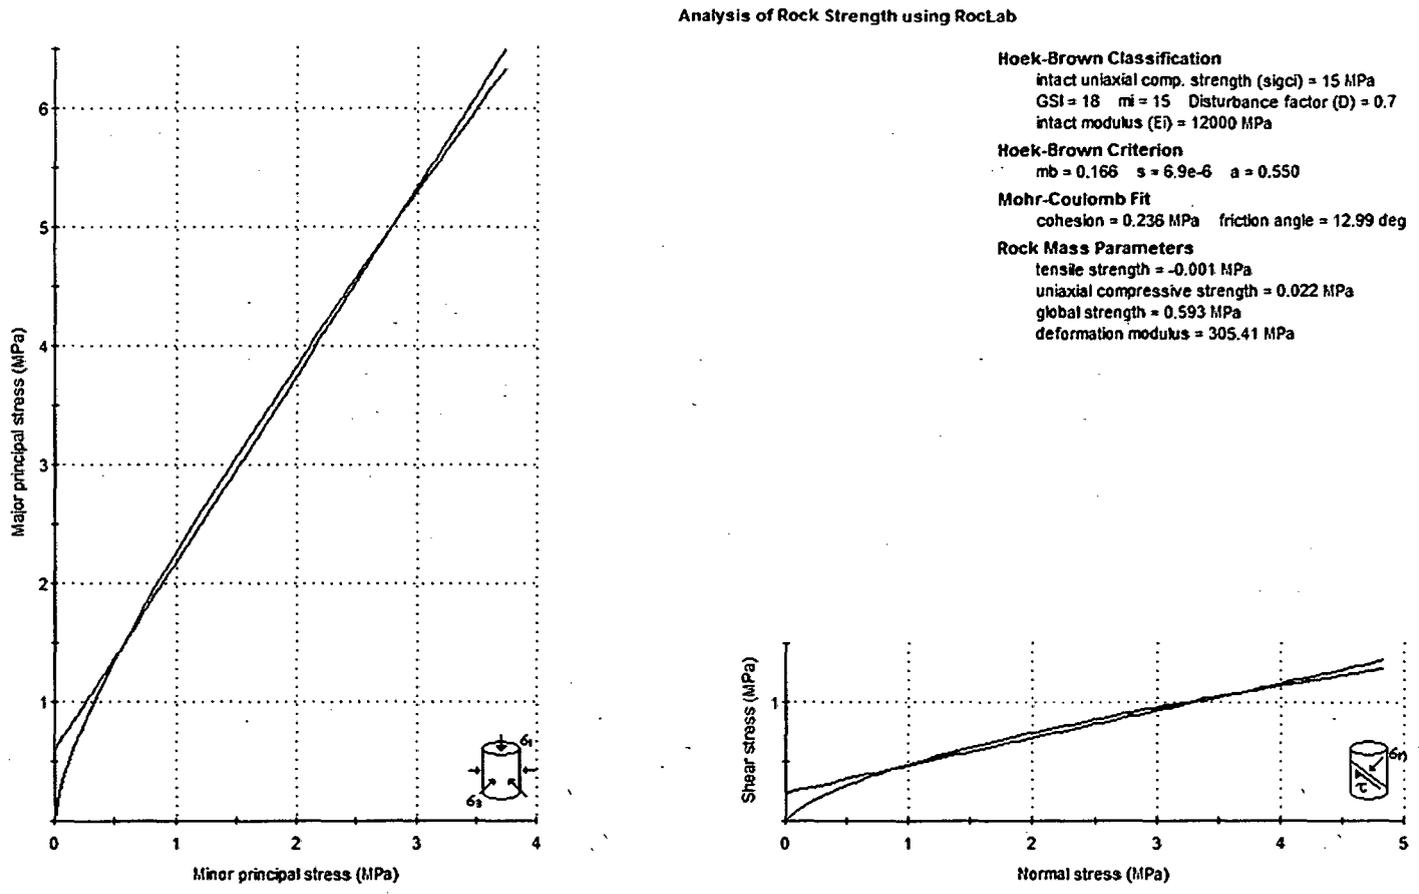
Fig. 55 Graficas de Esfuerzo Mayor – Esfuerzo Menor (Izquierda) y Esfuerzo Normal – Esfuerzo de Corte (derecha) de la Calizas margosas.

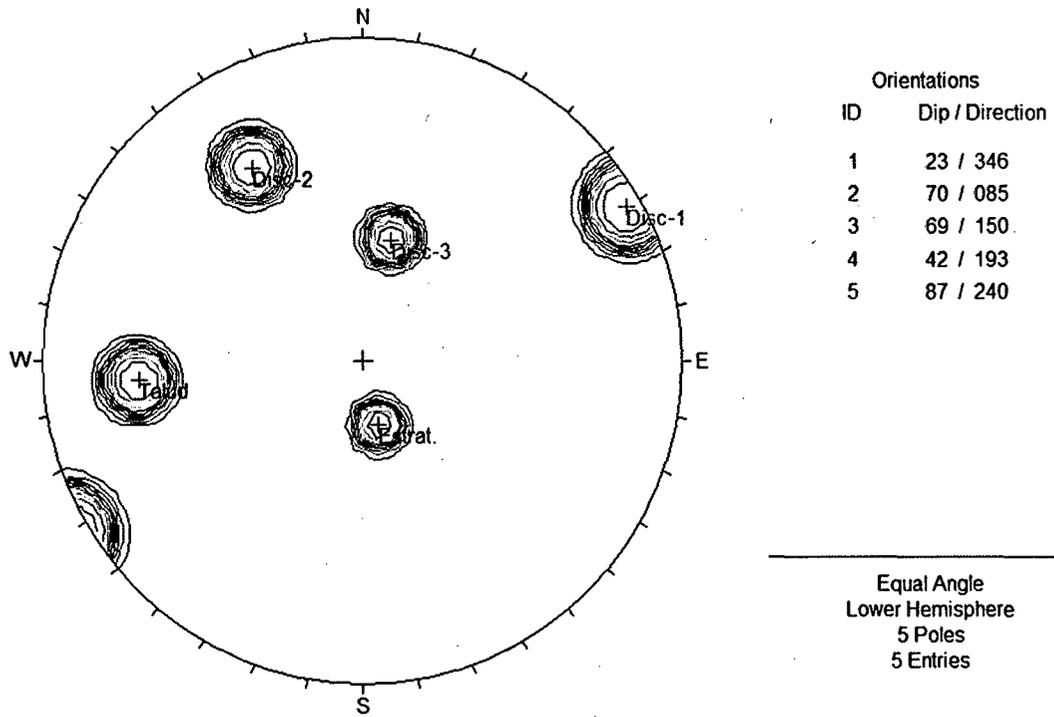
Fig. 56 Diagrama de polos de las discontinuidades del tramo 11.

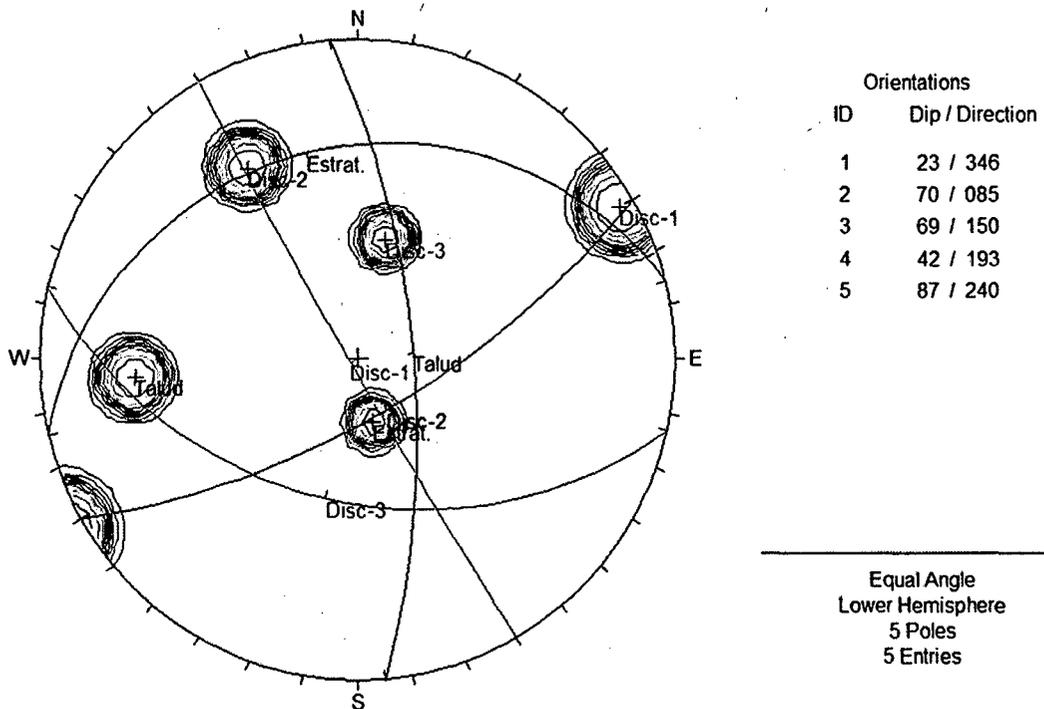
Fig. 57 Diagrama de polos y círculos máximos de las discontinuidades tramo 11. Se observa que el plano del talud es cortado por el plano de estratificación y la discontinuidad 2, generando rotura con respecto al talud.

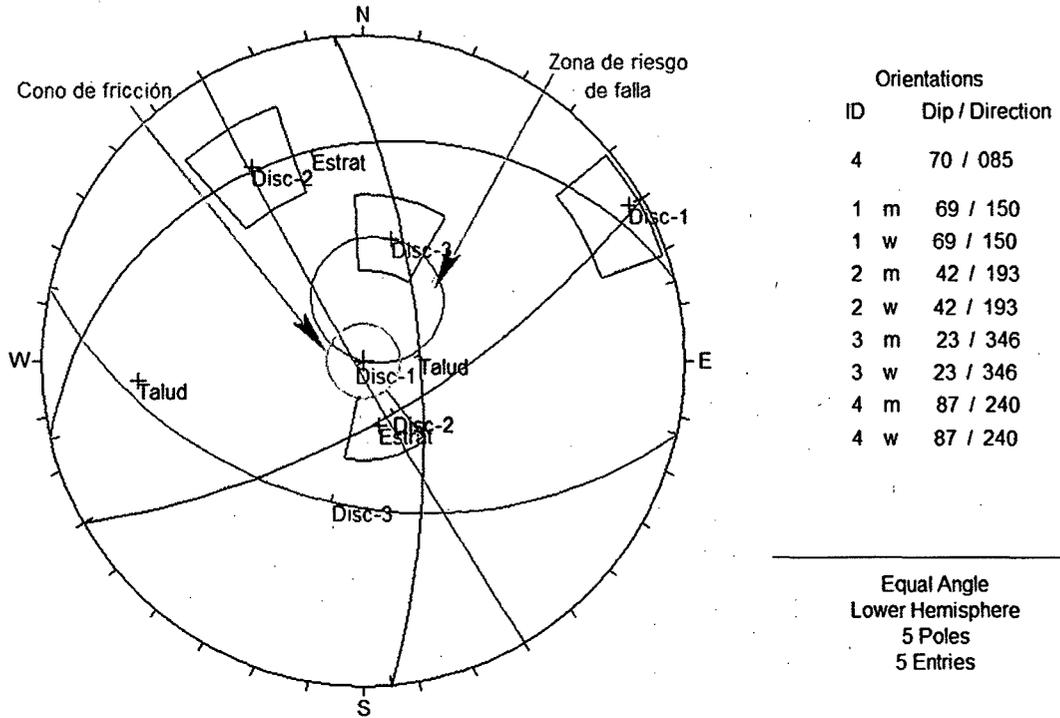
Fig. 58 Diagrama de la proyección estereográfica respecto al talud, ángulo de fricción y las ventanas de concentración de polos indican roturas en cuña con respecto al buzamiento NE de la discontinuidad 1 - 2 del tramo 11.

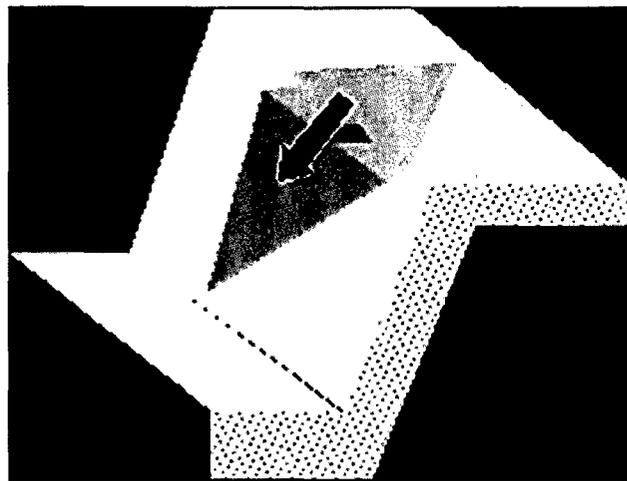
Fig. 59 Diagrama de deslizamiento en cuña en función del análisis de la proyección estereográfica.

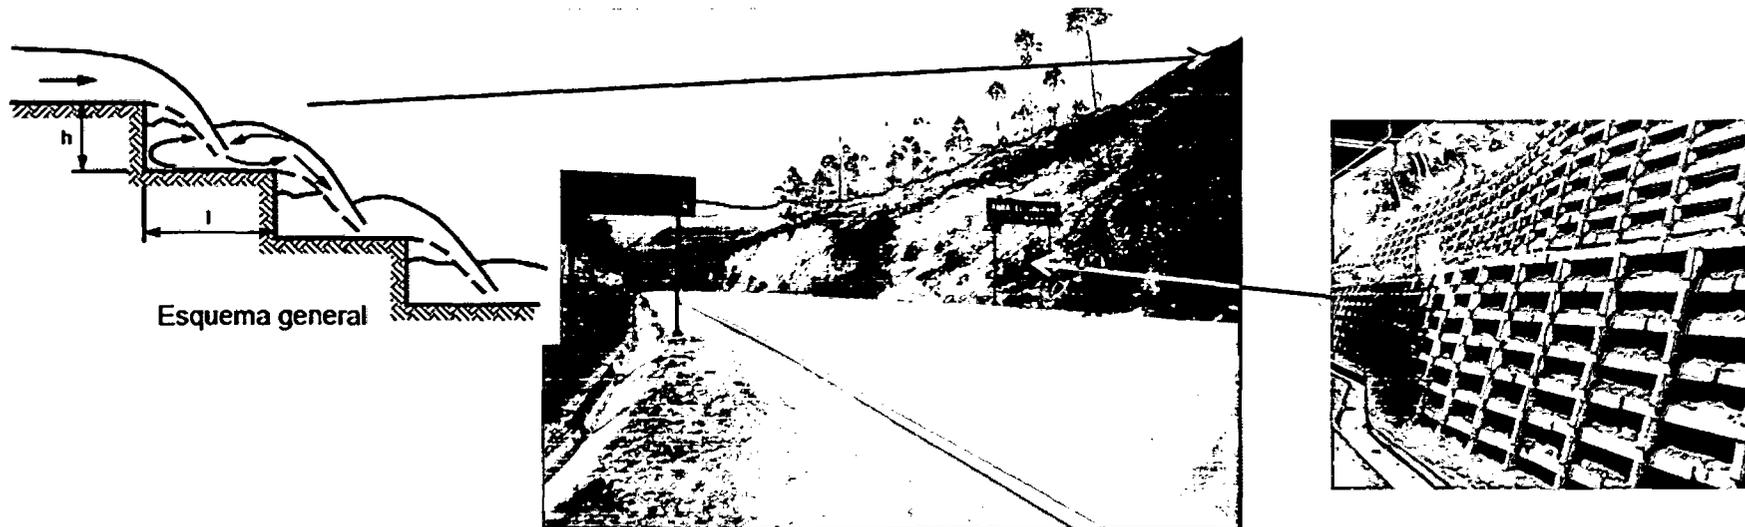
Foto. 22 Estabilización en la progresiva Km 162+110 – Km 162+230.

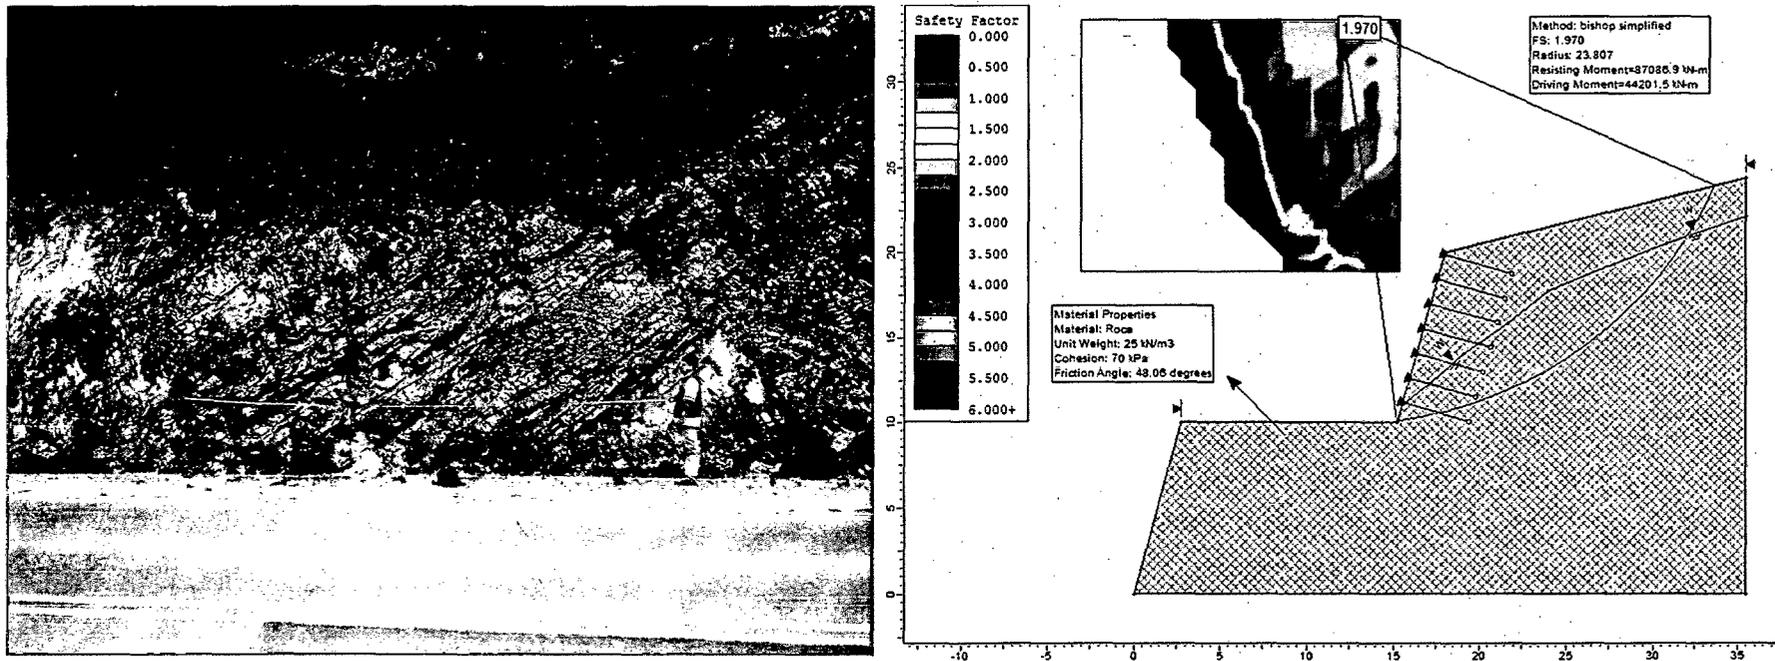
Foto. 24 Estabilización en la progresiva Km 163+250 – Km 163+350.

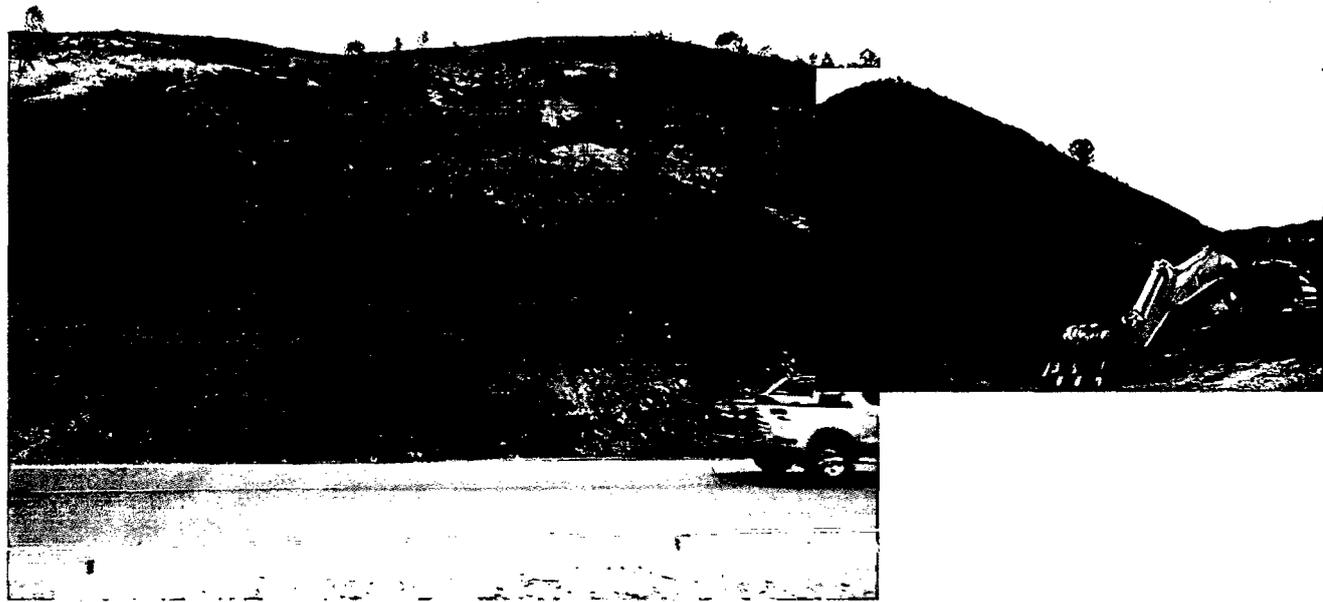
Foto. 25 Estabilización en la progresiva Km 164+240 – Km 164+280.

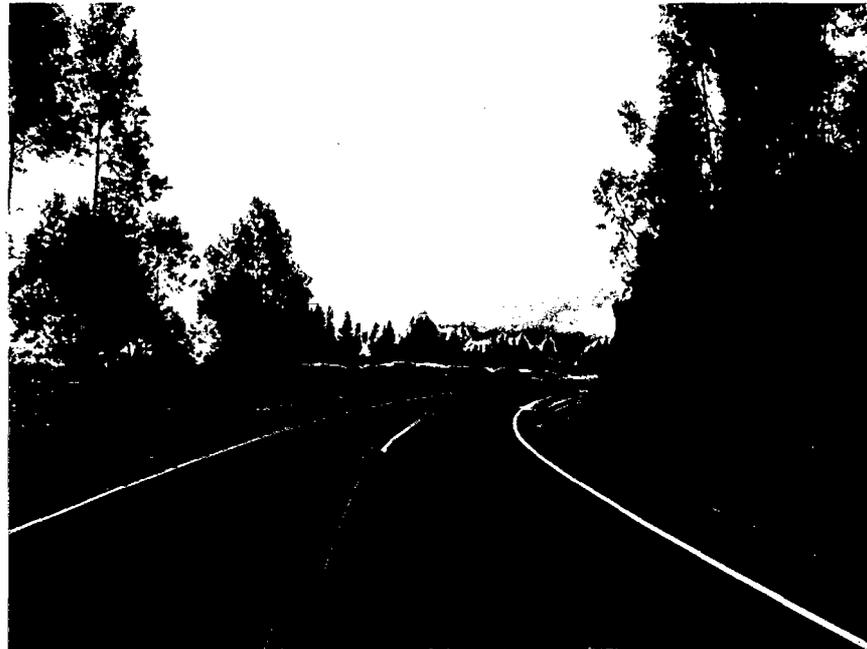
Foto. 26 Estabilización en la progresiva Km 164+400 – Km 164+450.

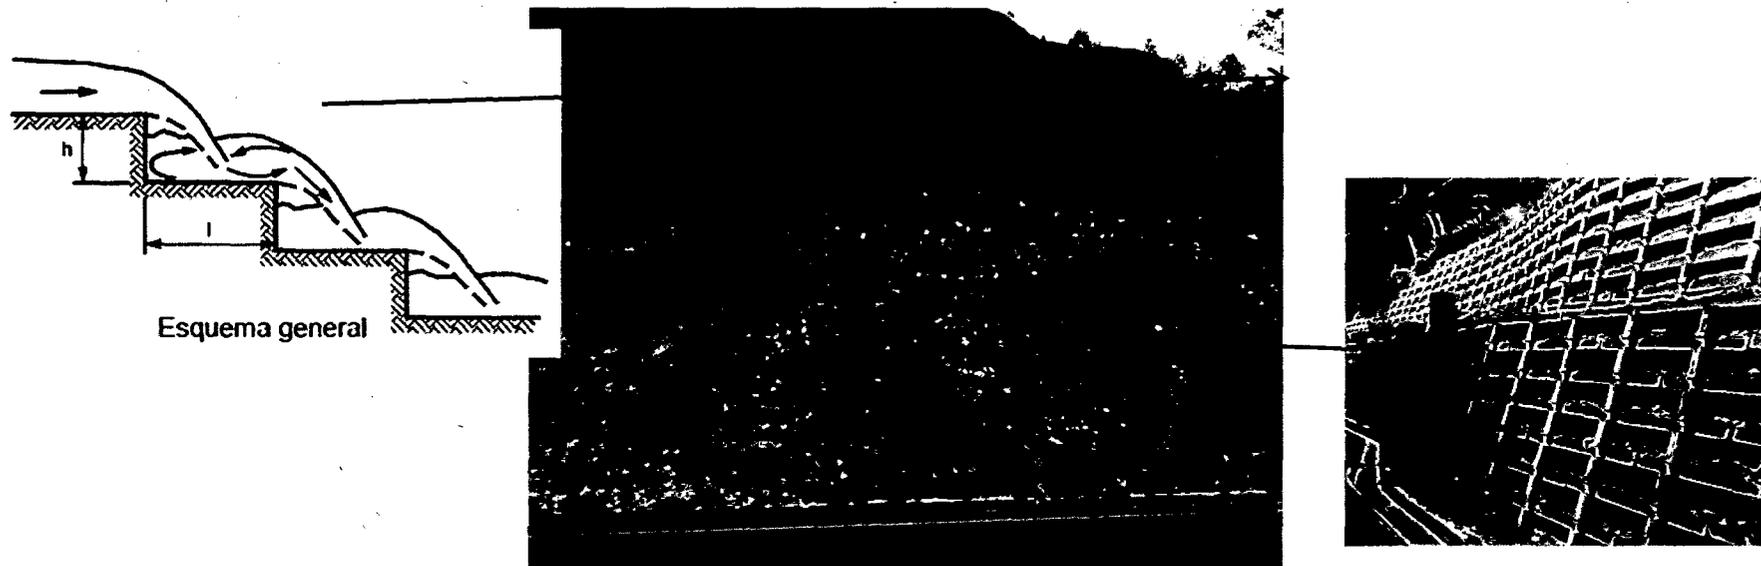
Foto. 27 Estabilización en la progresiva Km 164+750 – Km 164+850.

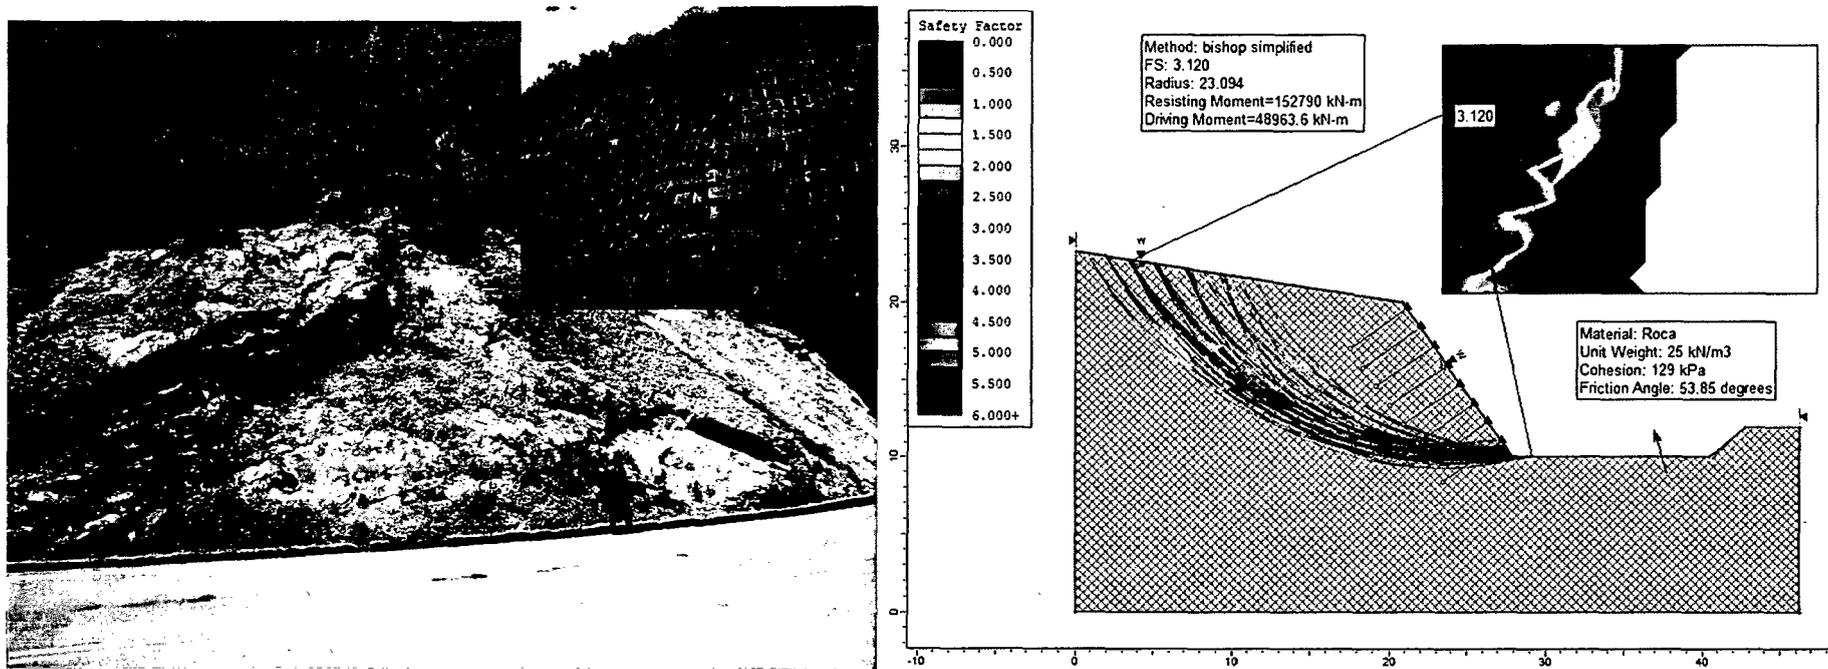
Foto. 28 Estabilización en la progresiva Km 165+240 – Km 165+290.

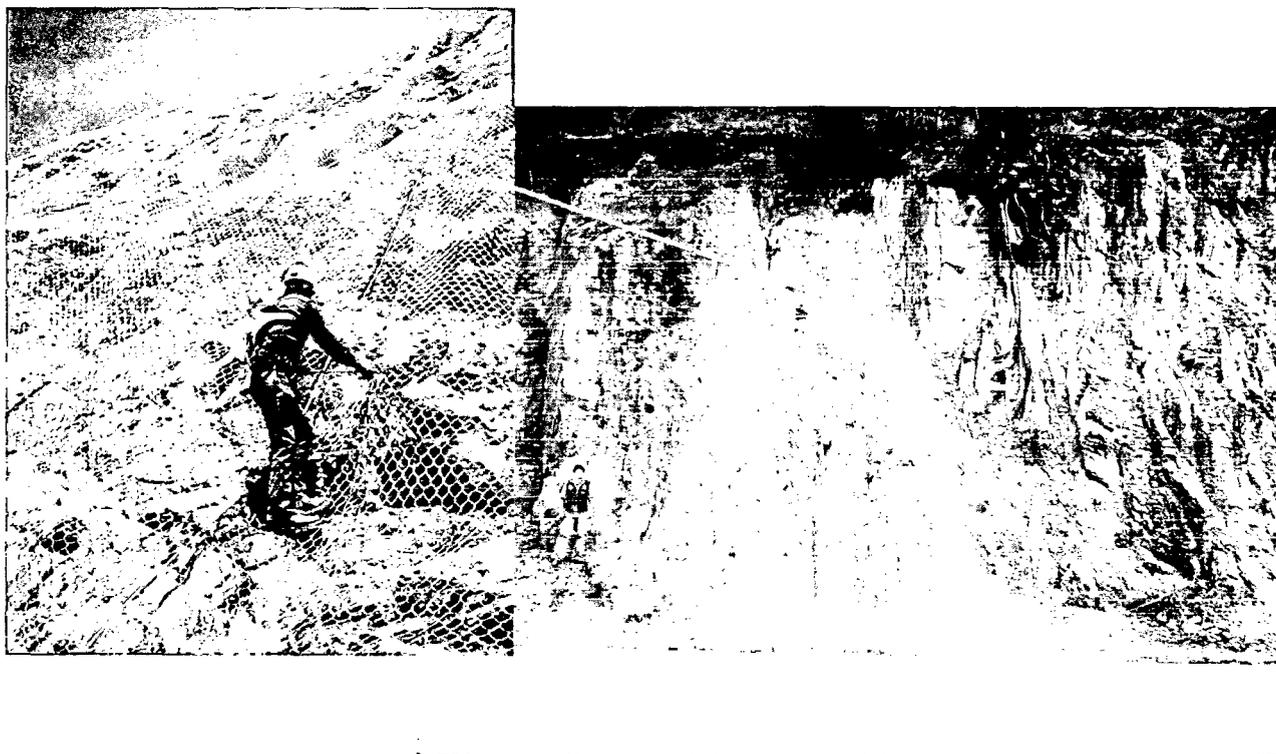
Foto. 29 Estabilización en la progresiva Km 165+700 – Km 165+850.

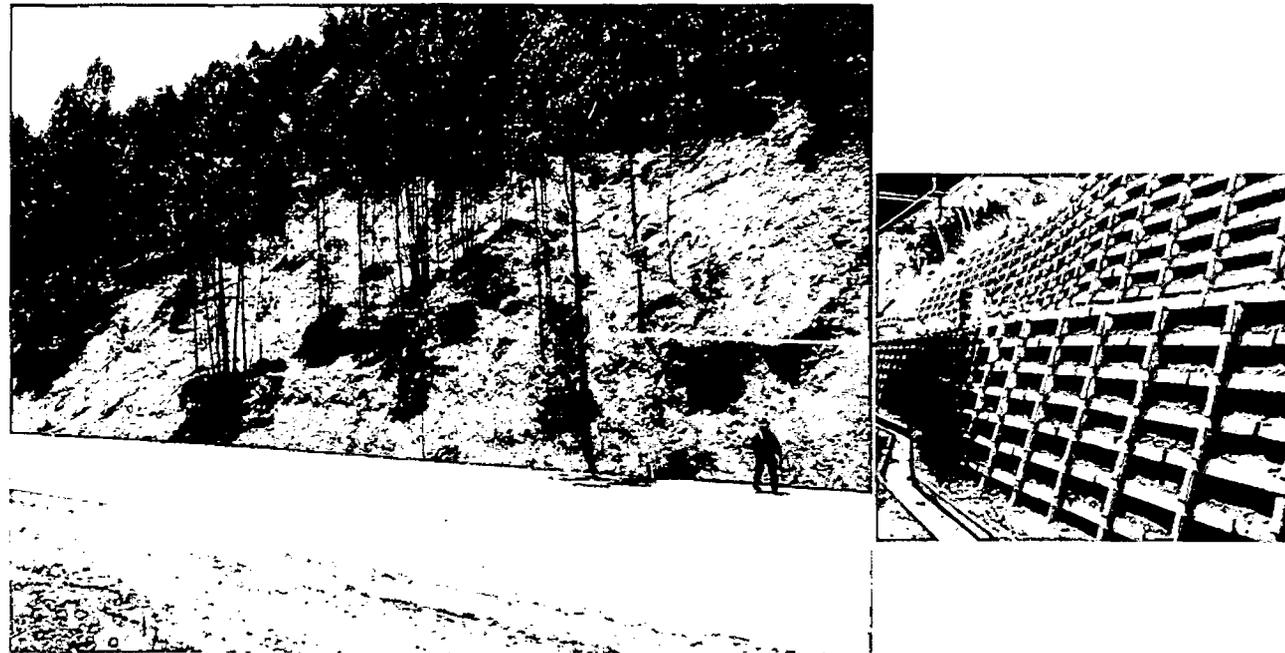
Foto. 30 Estabilización en la progresiva Km 166+585 – Km 166+655.
