UNIVERSIDAD NACIONAL DE CAJAMARCA

TESIS PROFESIONAL

**EVALUACIÓN GEOTÉCNICA DE LOS TALUDES
DE LA CARRETERA CRUZ BLANCA - EL GAVILÁN**

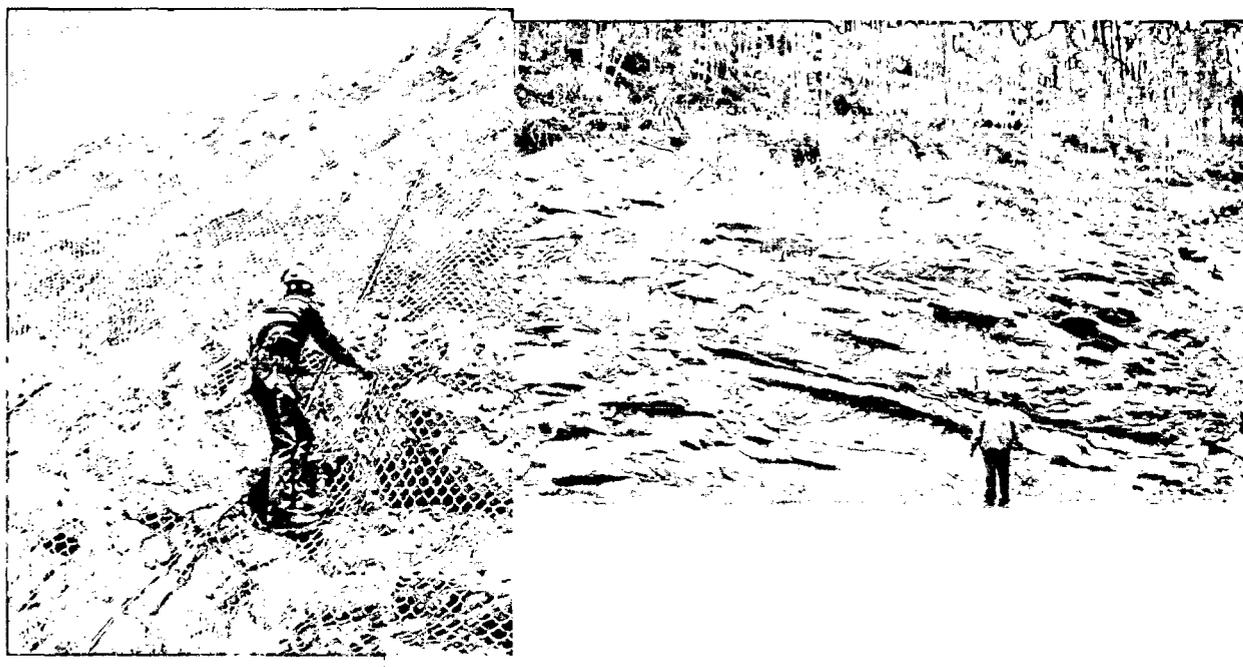
Foto. 31 Estabilización en la progresiva Km 166+655 – Km 166+780.

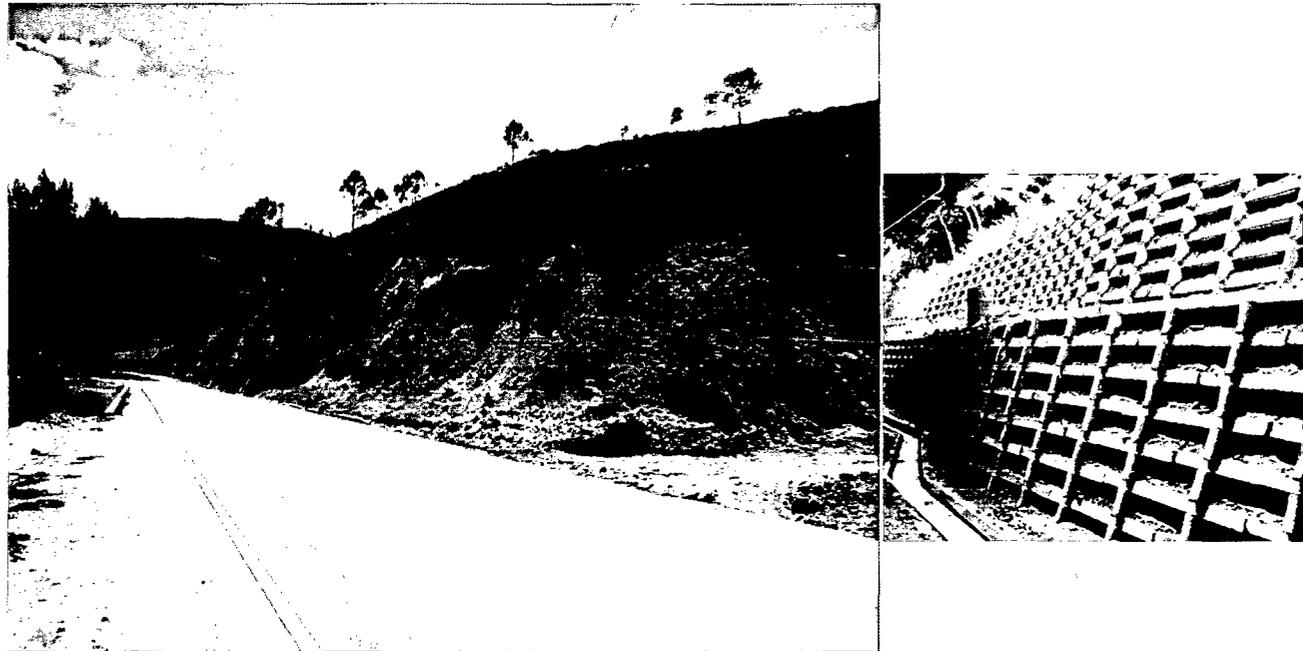
Foto. 32 Estabilización en la progresiva Km 167+070 – Km 167+210.
