UNIVERSIDAD NACIONAL DE CAJAMARCA
FACULTAD DE INGENIERÍA
ESCUELA ACADÉMICO PROFESIONAL DE INGENIERÍA GEOLÓGICA

**ANÁLISIS GEOTÉCNICO DE LOS TALUDES DEL TAJO APUMAYO NORTE,
PROYECTO MINERO APUMAYO
DPTO. CORA-CORA – DPTO. AYACUCHO**

ANÁLISIS DE ESTABILIDAD PARA CONDICIONES ACTUALES Y PROYECTADAS DEL TAJO APUMAYO NORTE

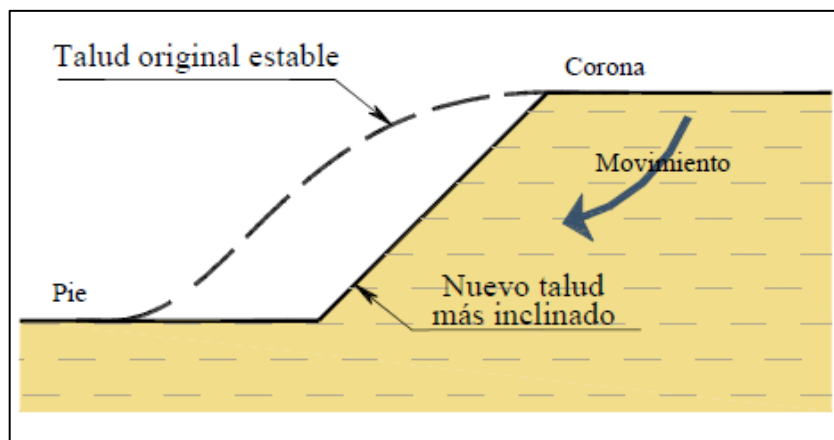
Erosión. El agua y el viento continuamente afectan a los taludes erosionándolos. La erosión modifica la geometría del talud y por tanto los esfuerzos a los que está sometido, resultando un talud diferente al inicialmente analizado o en una modificación de las condiciones que tenía, figura 1.

Figura 1 Variación de la geometría de un talud por erosión.

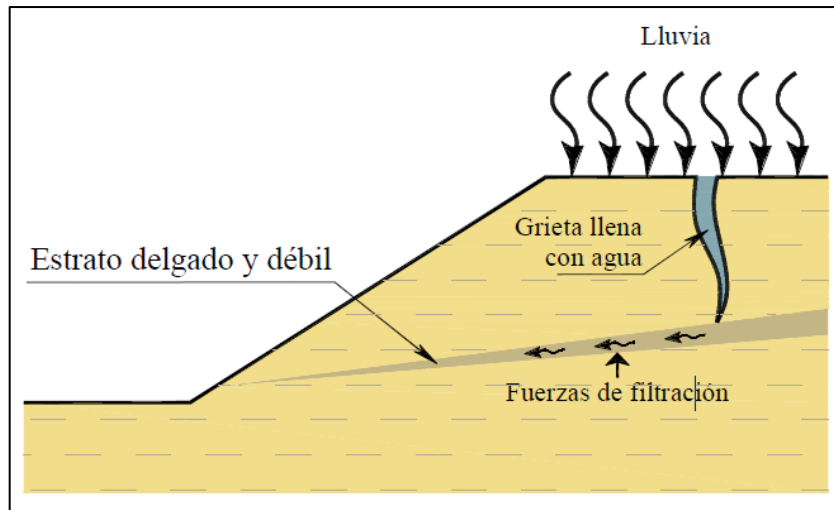
Lluvia. Durante el periodo de lluvias, los taludes se ven afectados al introducirse agua en las grietas que presente el talud se origina un incremento en las fuerzas actuantes o aparición de fuerzas de filtración, figura 2.

Figura 2 Talud sometido a lluvia.

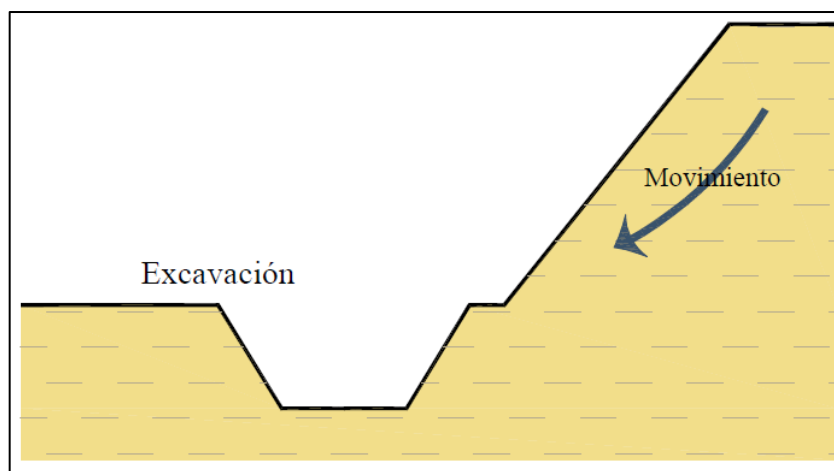
Excavaciones y/o rellenos. Las actividades de construcción realizadas al pie de un talud o colocación de una sobrecarga en la corona, pueden causar la falla de éste al modificar la condición de esfuerzos a las que está sometido. Generalmente, estas actividades de construcción corresponden a trabajos donde se realizan excavaciones y/o rellenos. Cuando se realiza una excavación al pie del talud, el esfuerzo total se disminuye, generando en el suelo un incremento negativo en la presión de poro. Durante el tiempo en que este incremento de presión de poro se disipa, puede presentarse la falla del talud al disminuir la resistencia al esfuerzo cortante, figura 6.

Figura 6 Excavación en el pie de un talud.

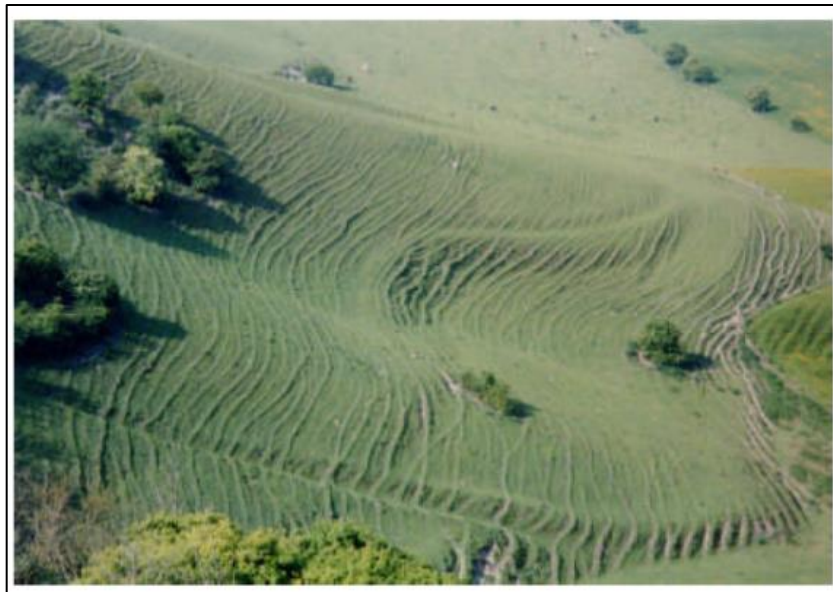
El deslizamiento superficial estacional produce movimientos que pueden variar con la época del año; el masivo presenta movimiento constante. La velocidad del movimiento rara vez excede algunos centímetros por año.

Figura 7 Fallas por deslizamiento superficial.

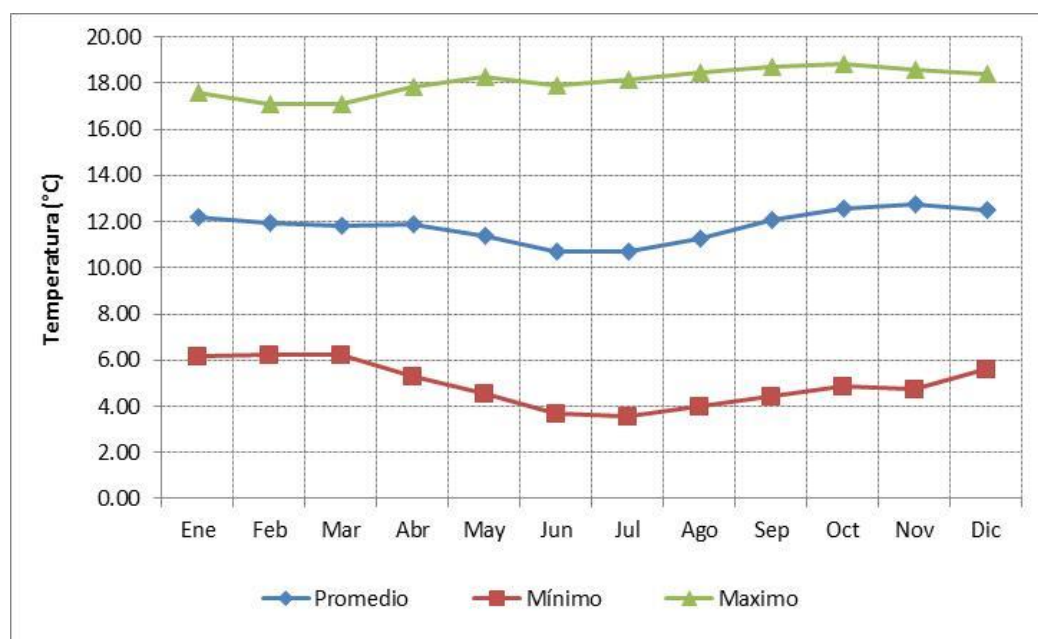
Figura 13 Temperatura (°C) - Estación Coracora

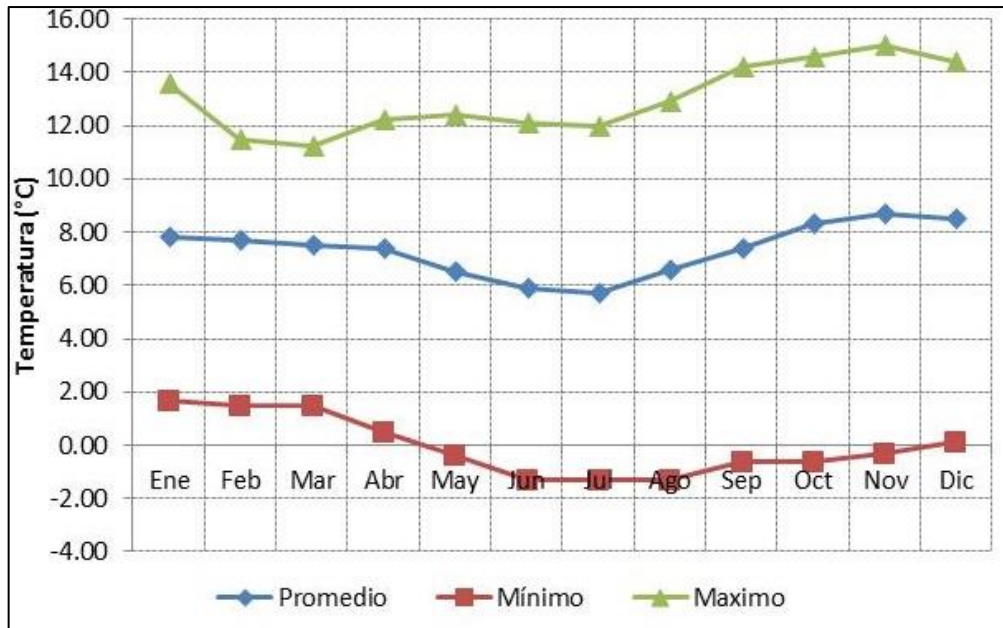
Figura 14 Temperatura (°C) - Estación representativa (4000 msnm)

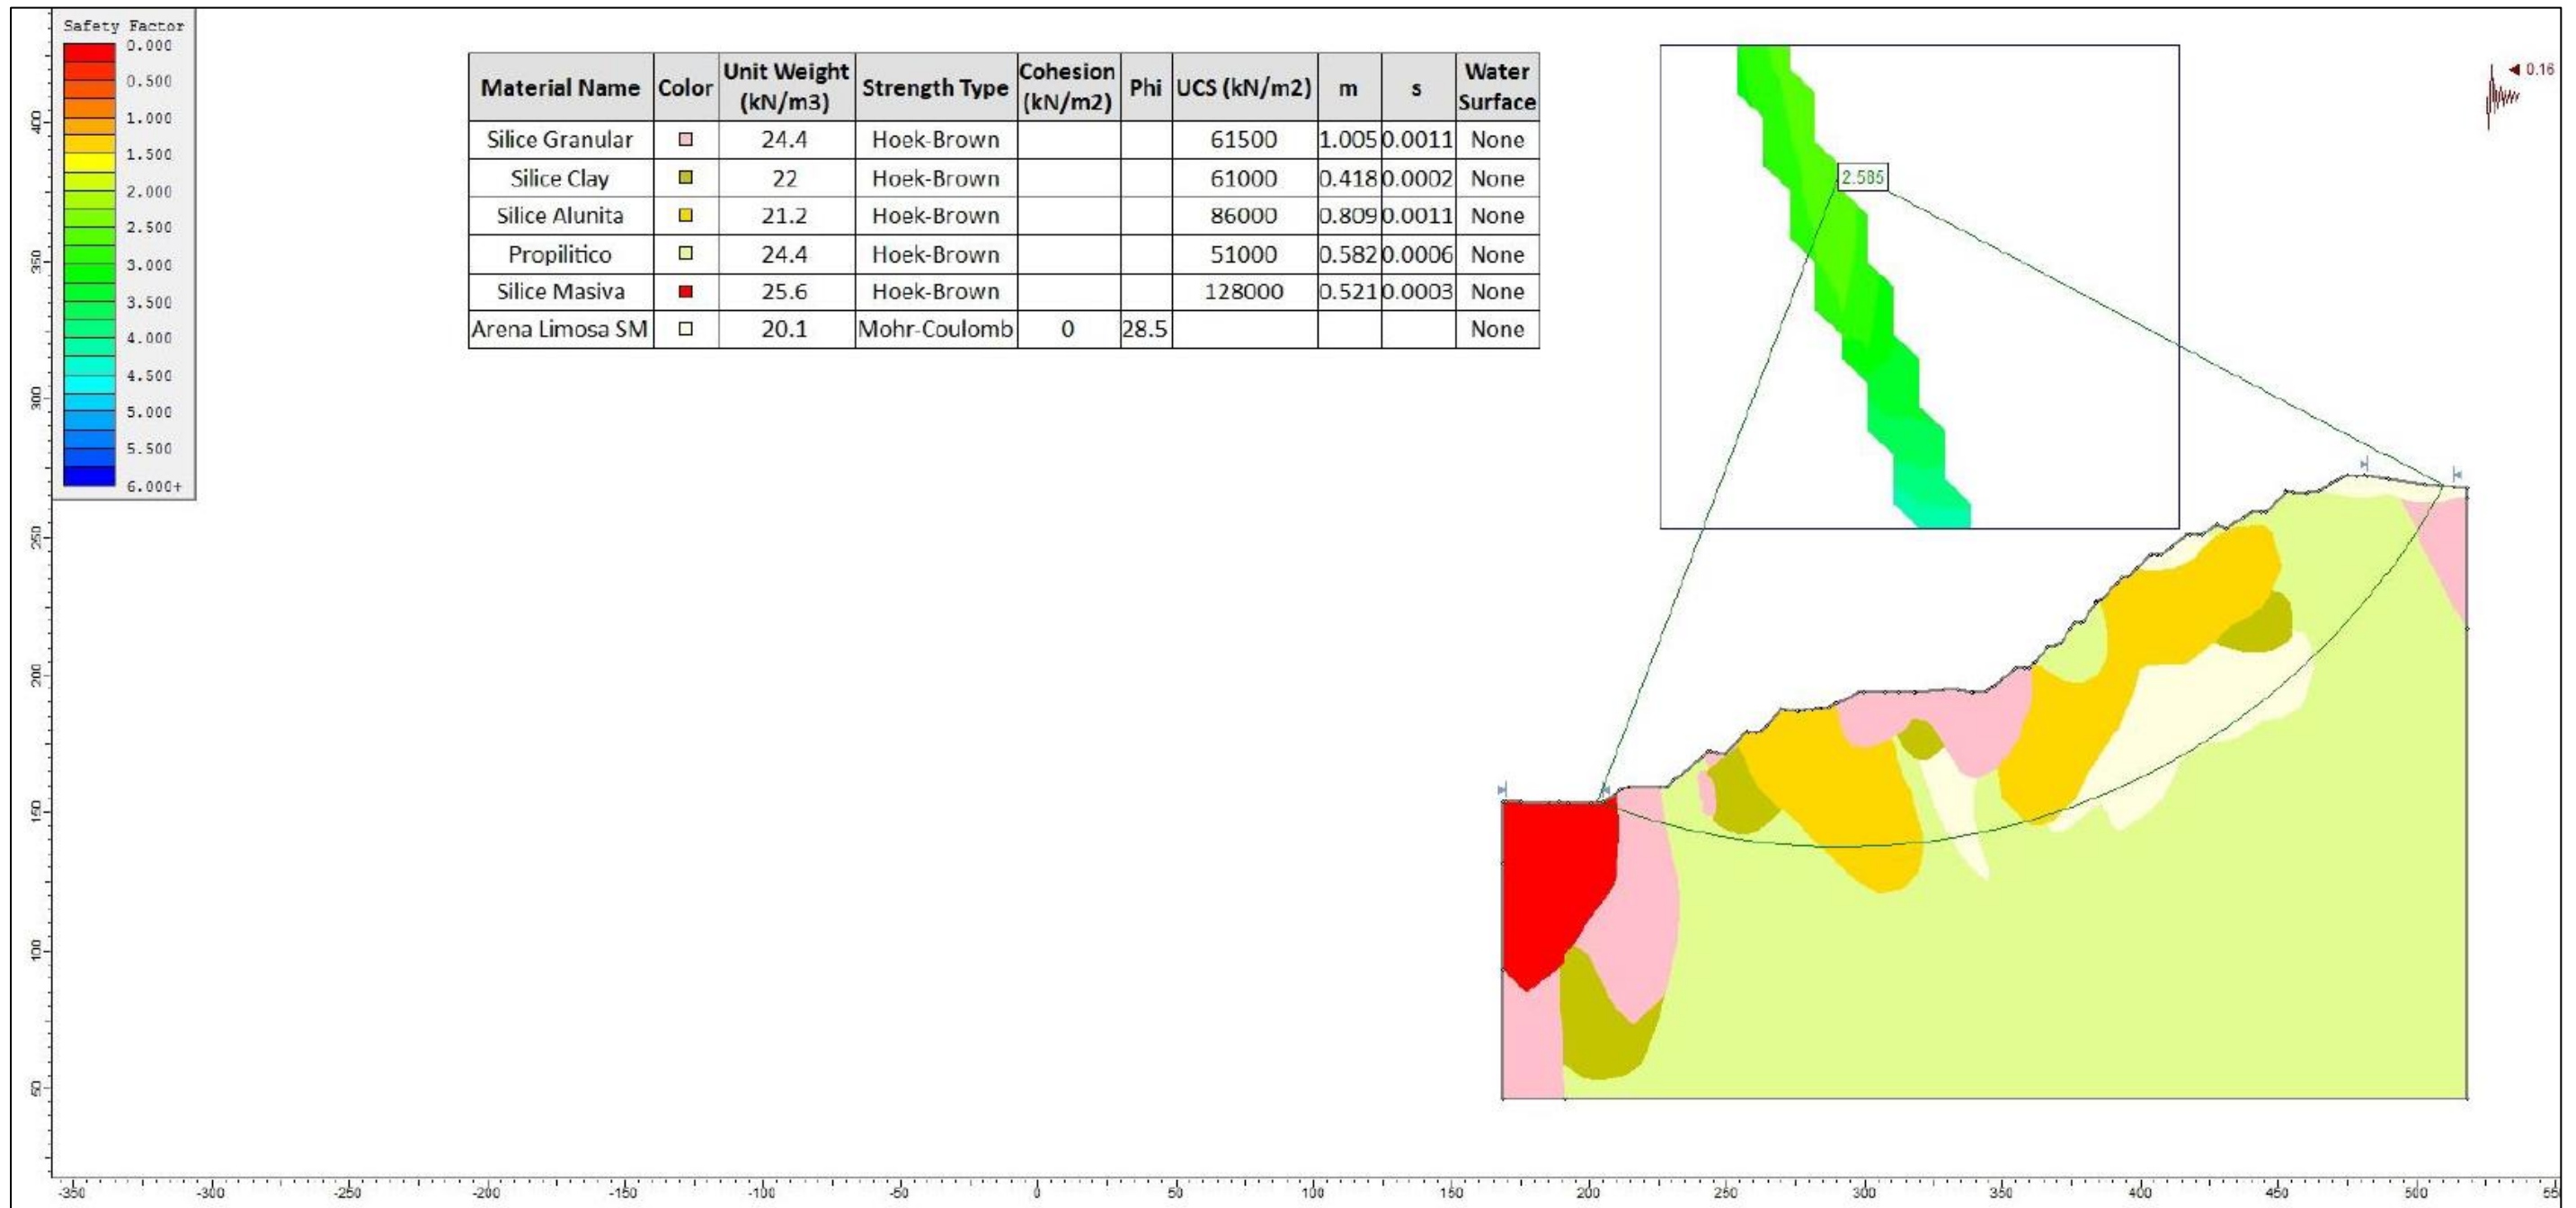
Figura 19 Sección 1 - 1. Tajo Apumayo Norte condición actual, pseudoestático.

Análisis Global.

Falla circular.

Factor de Seguridad = 2.58

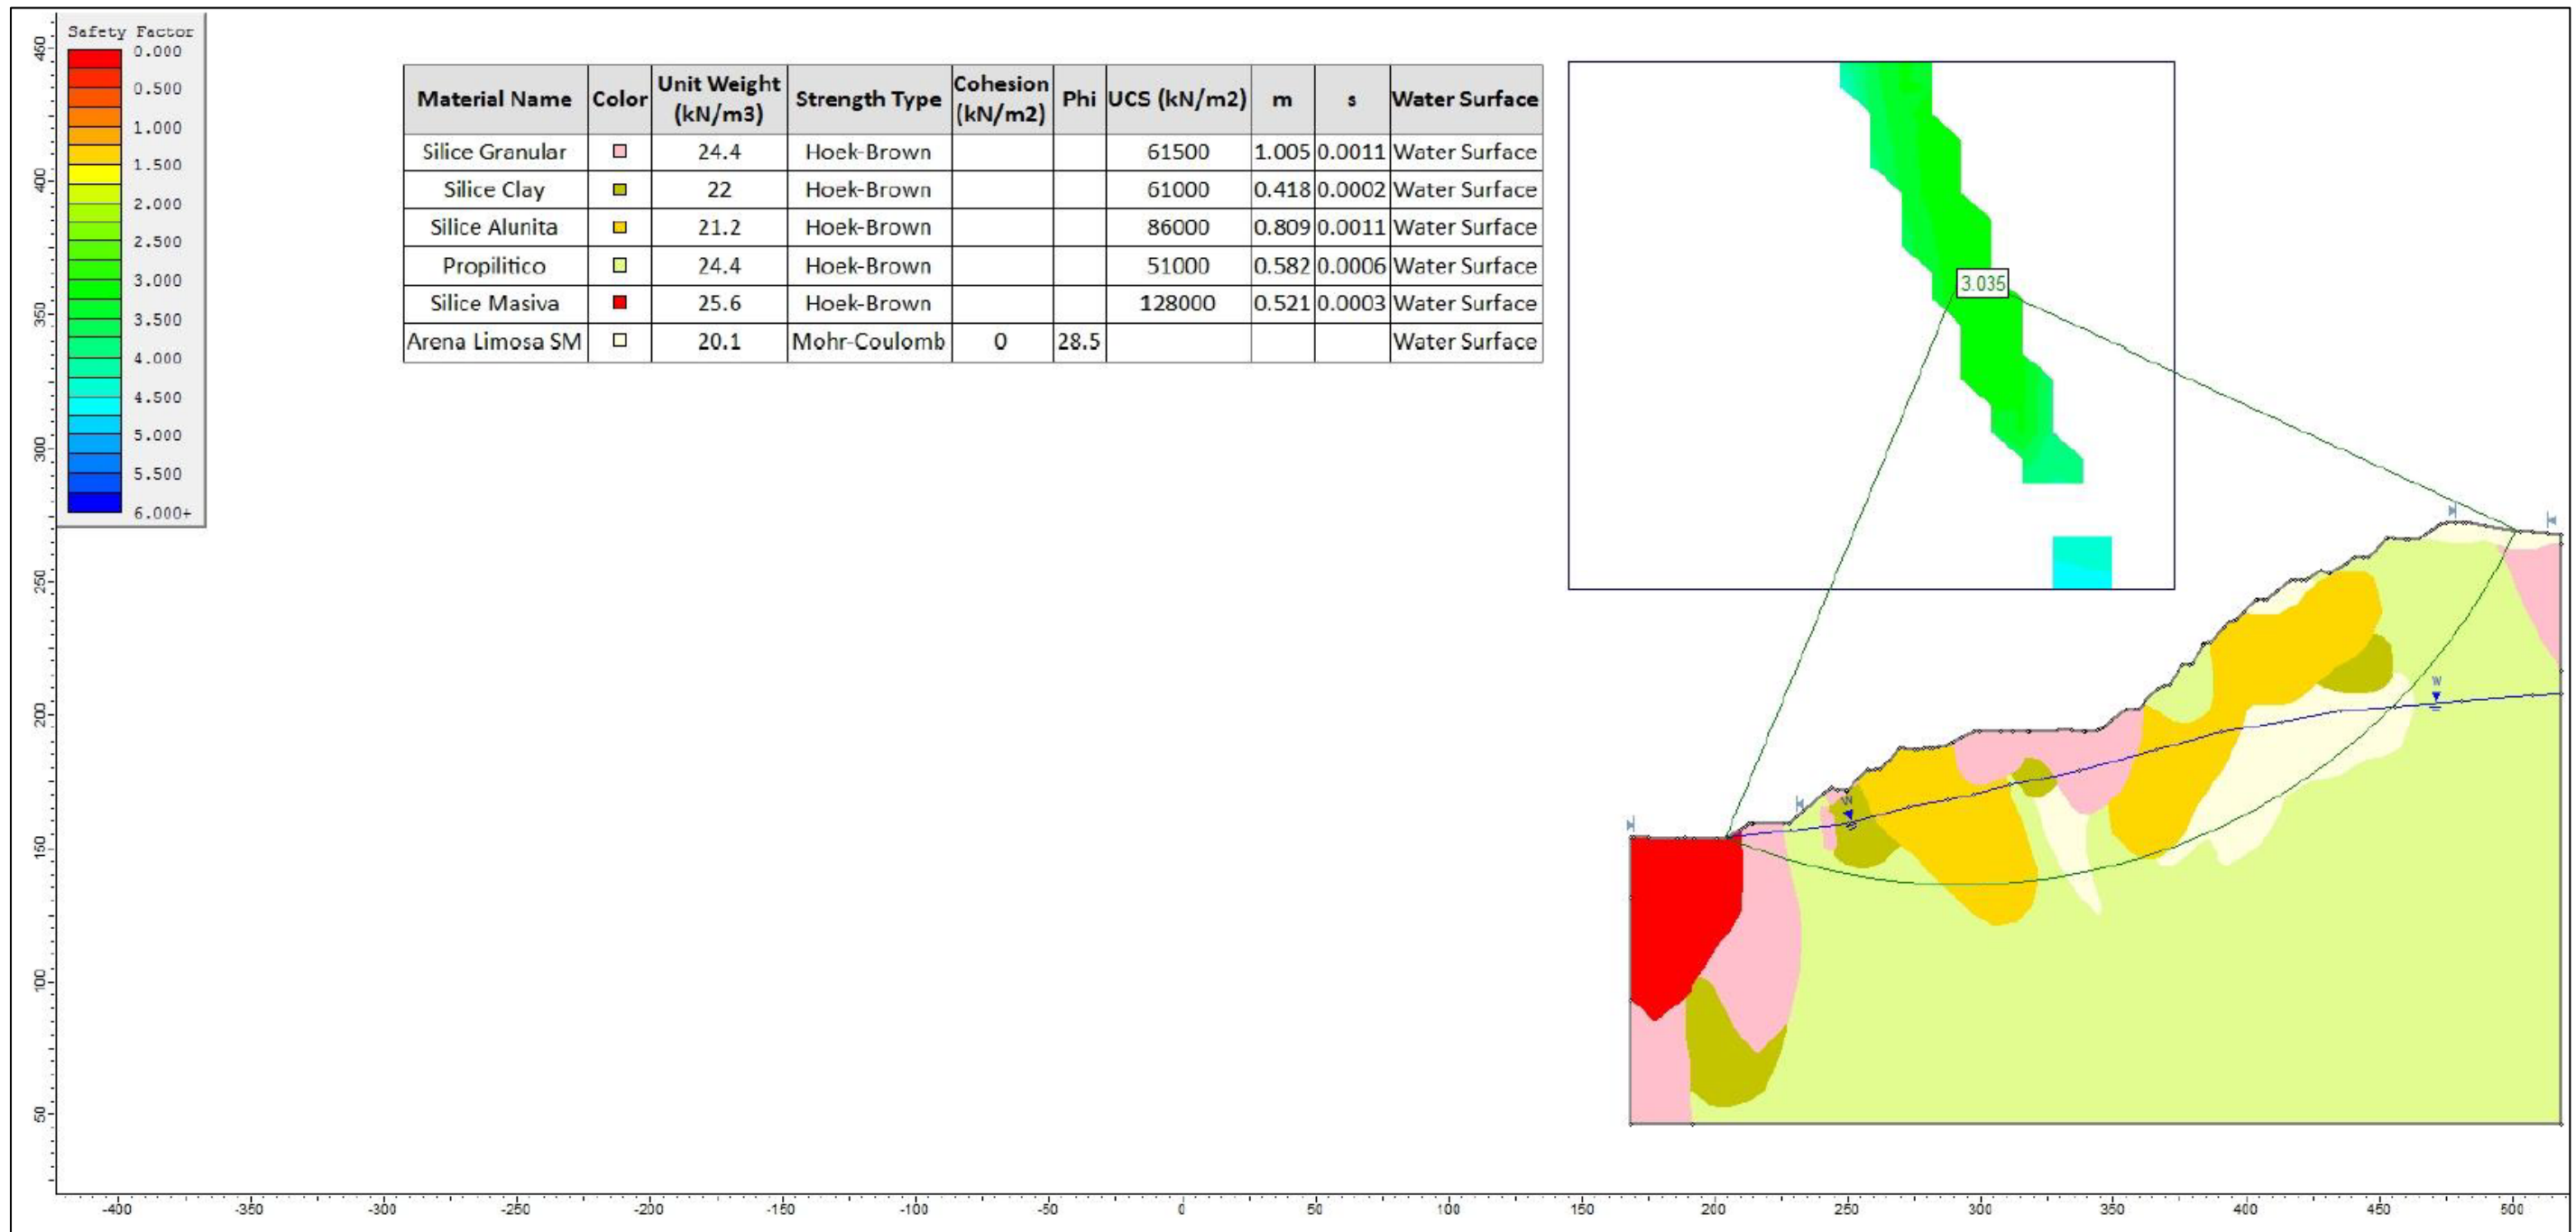
Figura 20 Sección 1 - 1. Tajo Apumayo Norte condición actual, estático con nivel freático.

Análisis Global.

Factor de Seguridad = 3.03

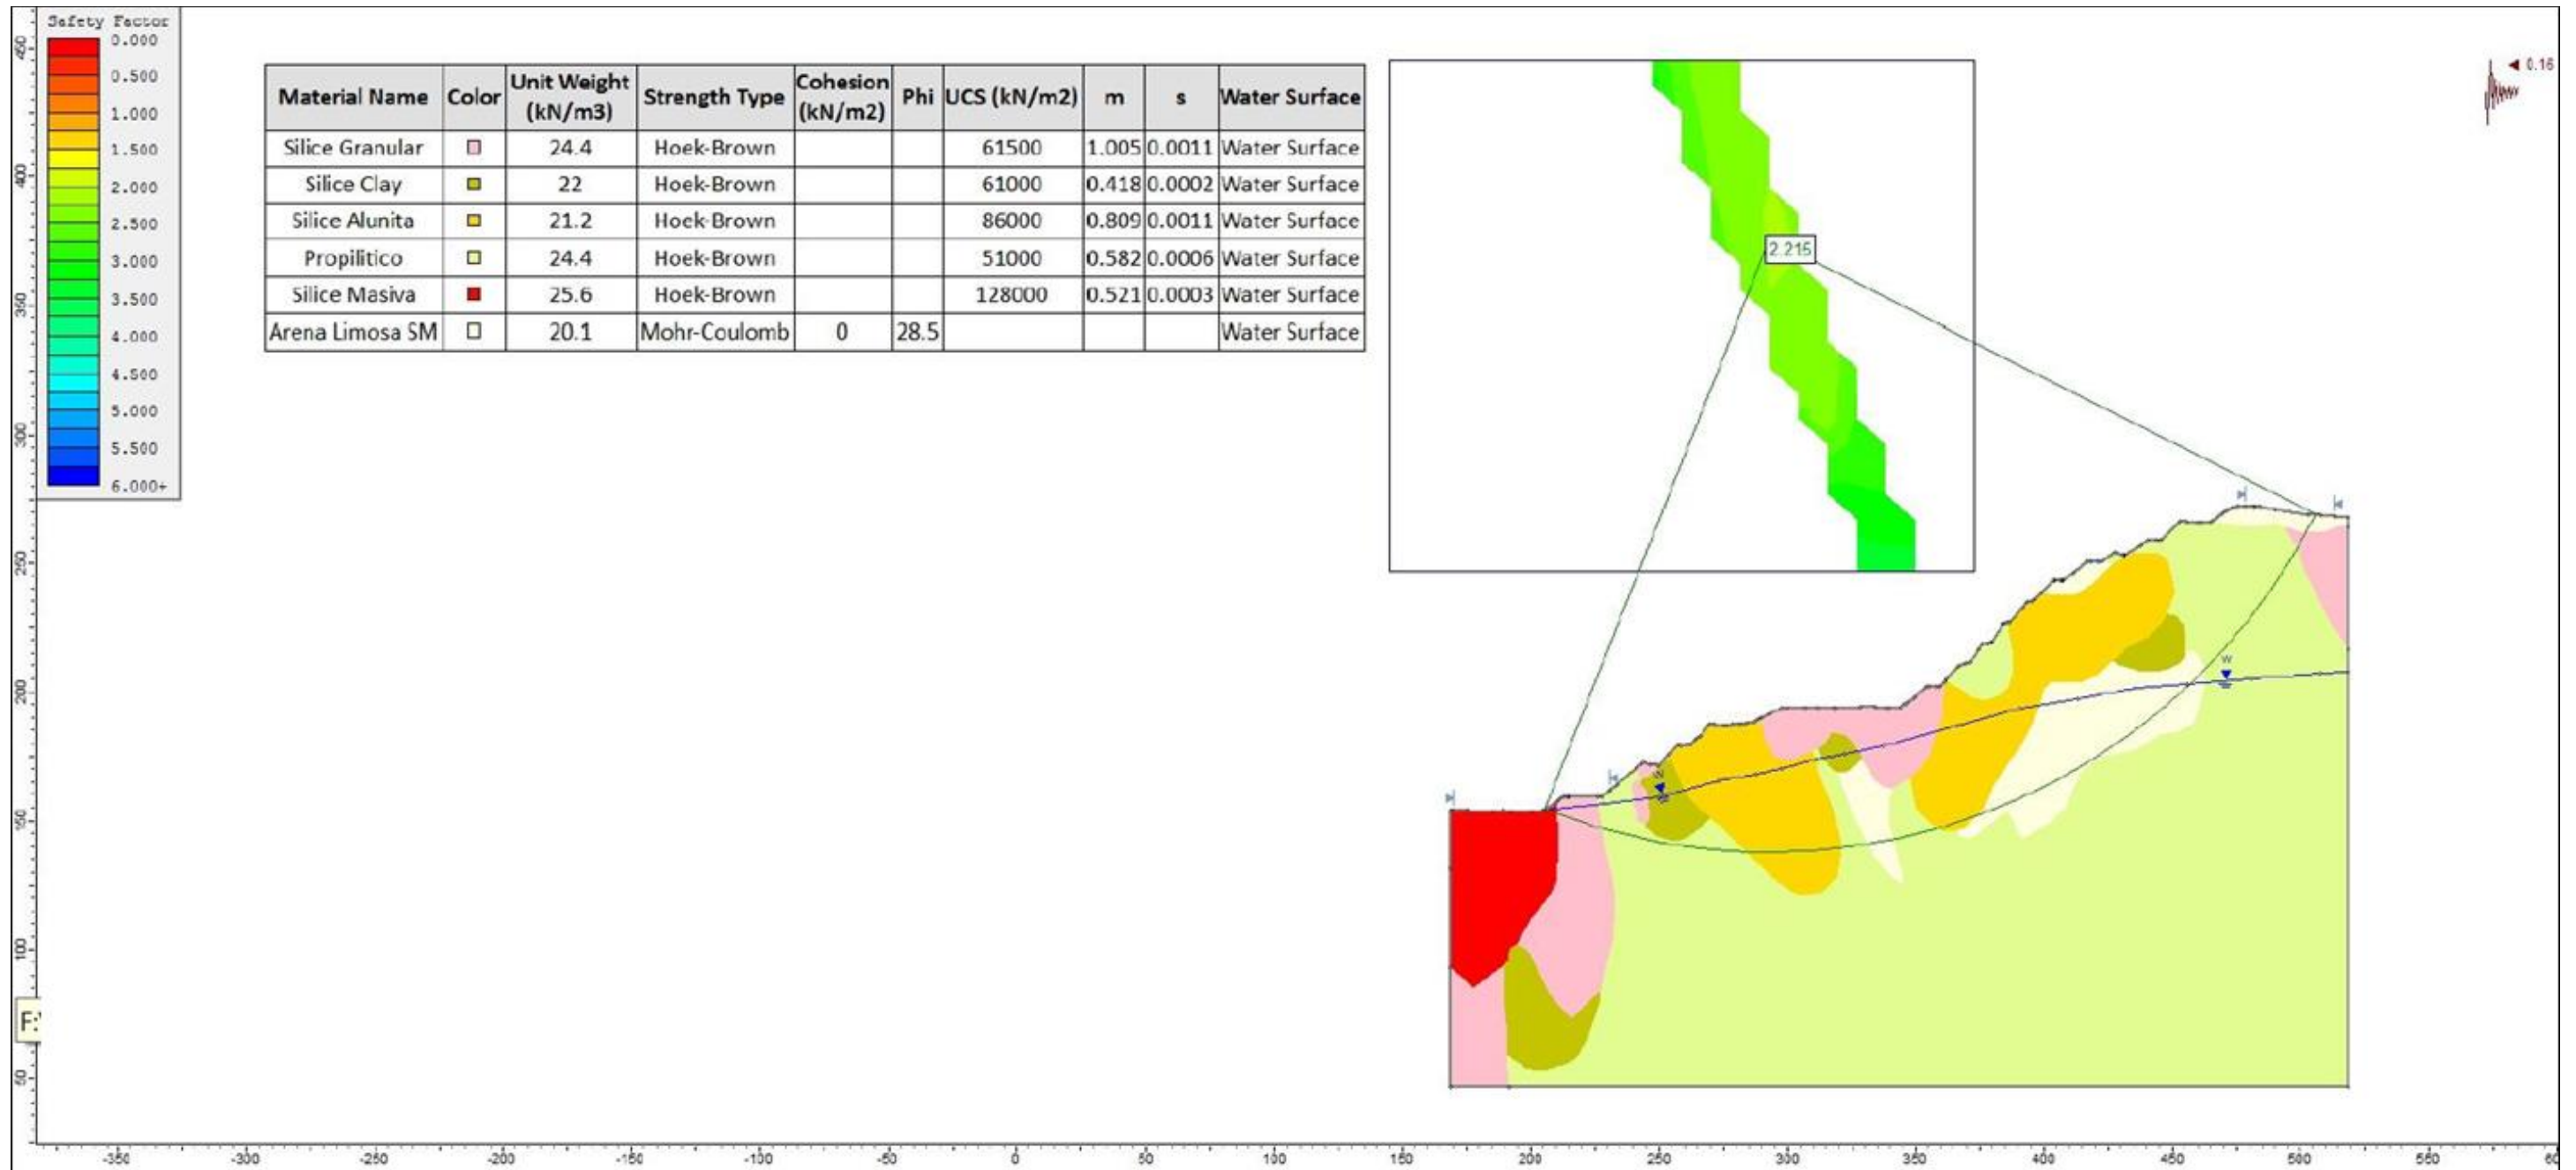
Figura 21 Sección 1 - 1. Tajo Apumayo Norte condición actual, pseudoestático con nivel freático.
 Análisis Global.
 Falla circular.
 Factor de Seguridad = 2.21

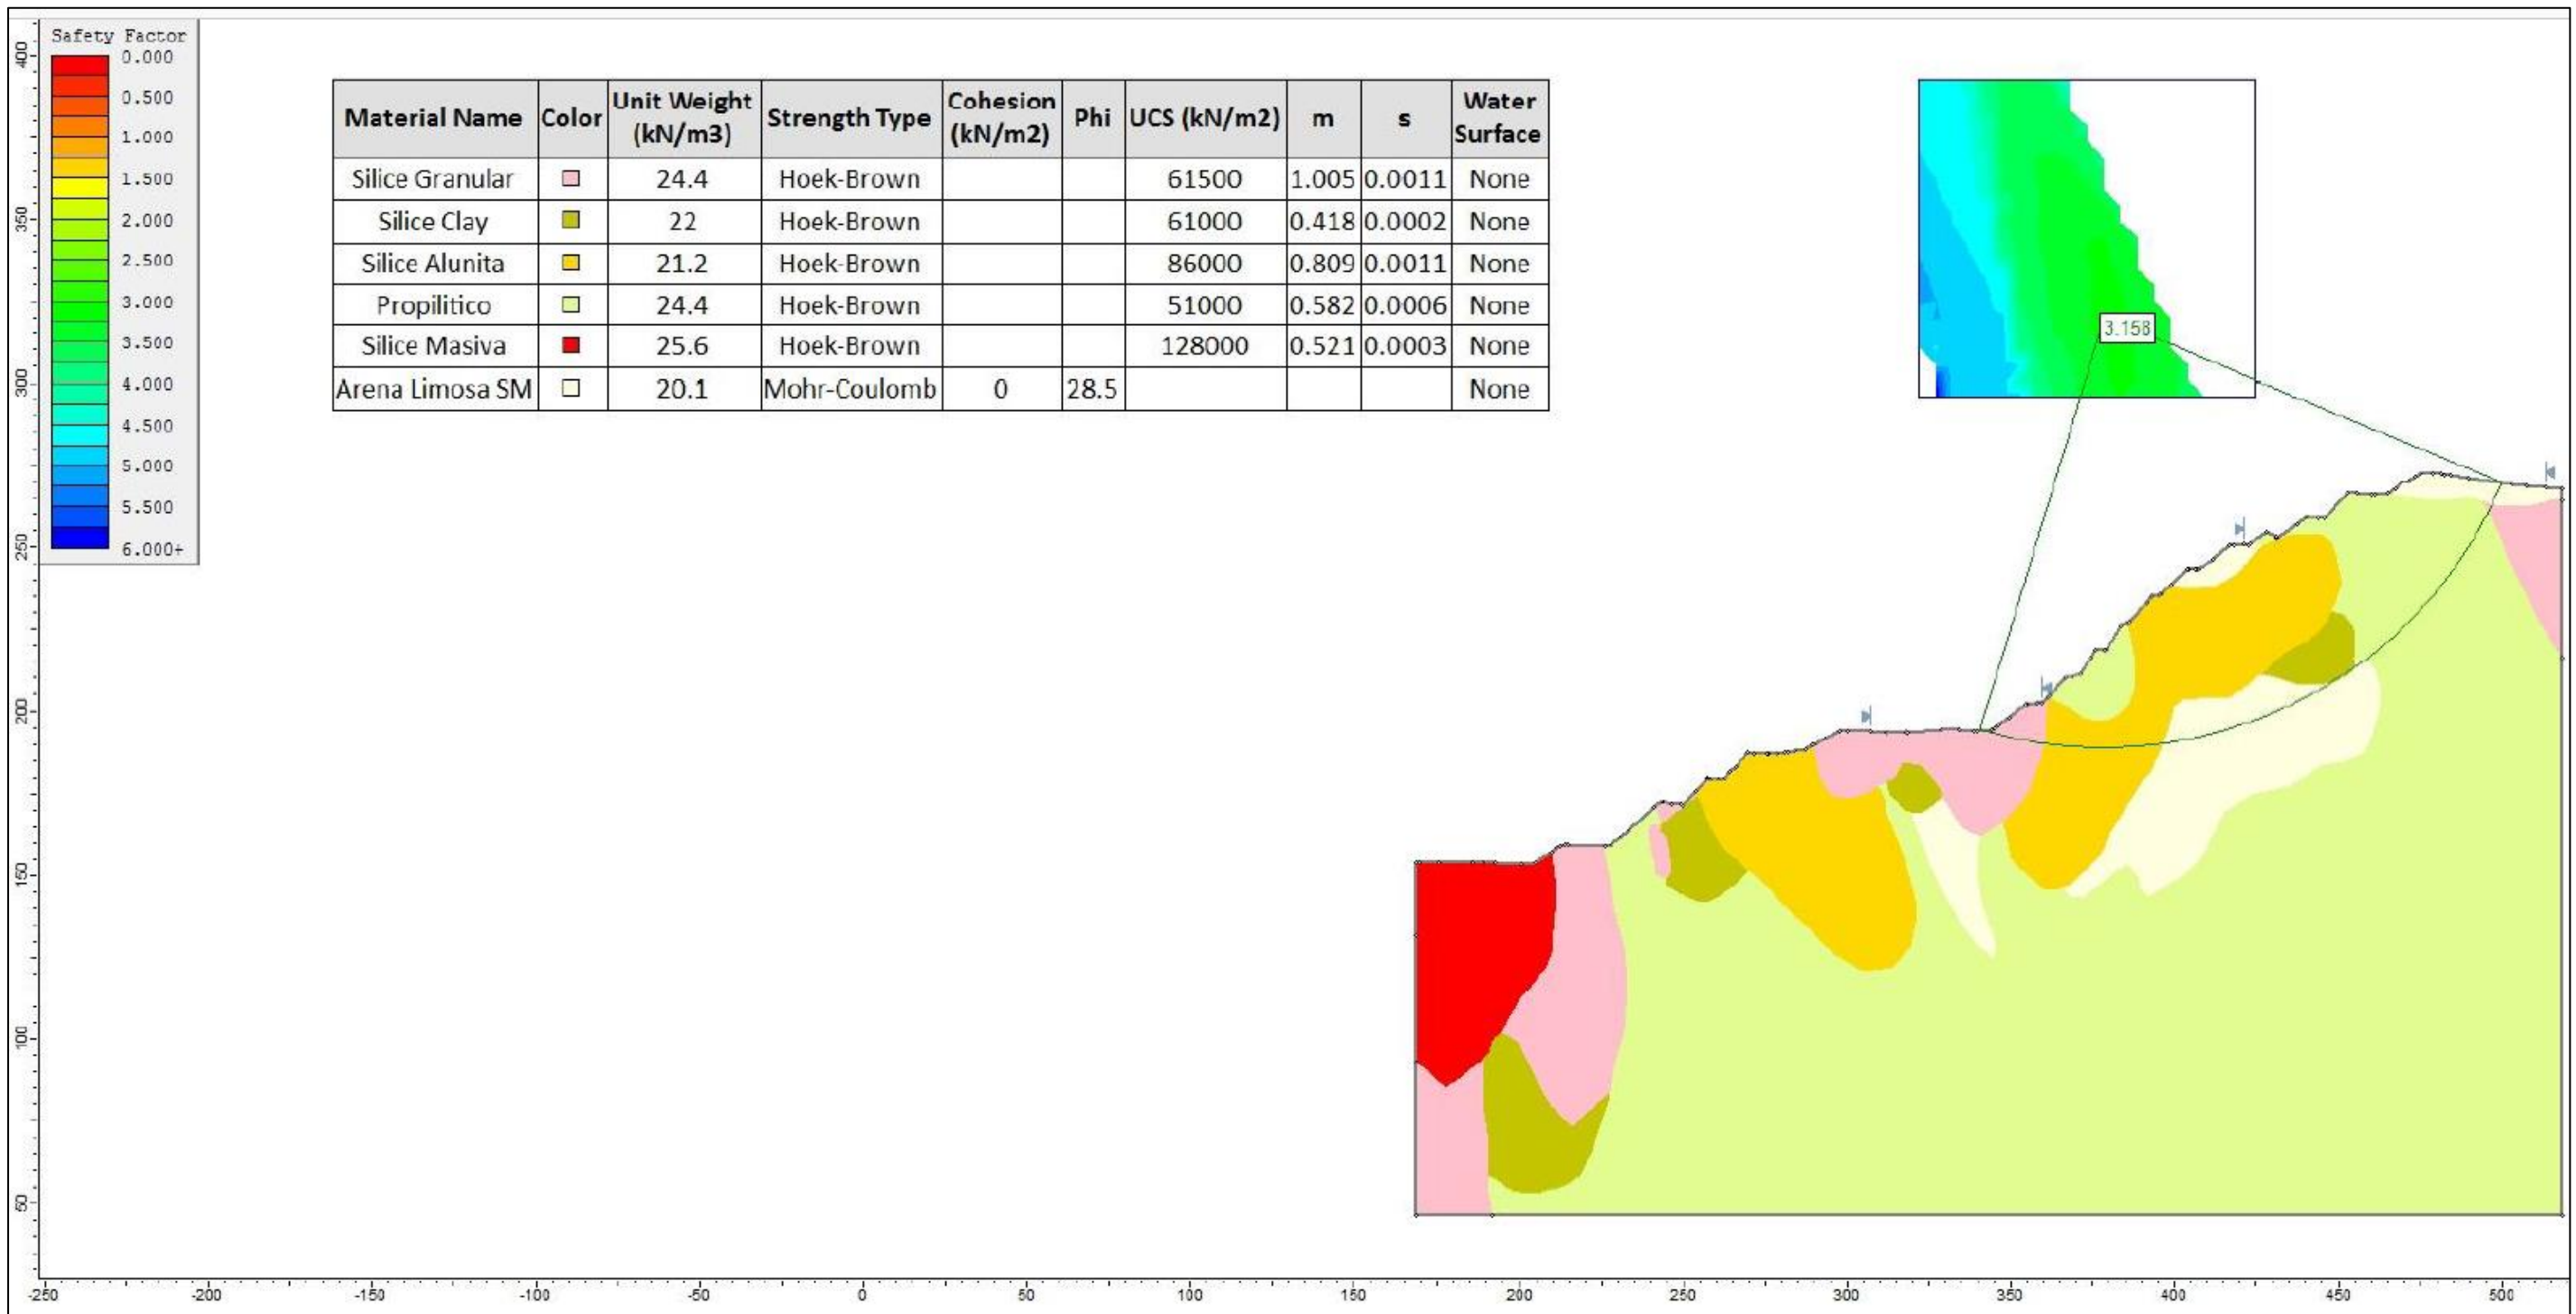
Figura 26 Sección 1 - 1. Tajo Apumayo Norte condición actual, estático, local cumbre
 Falla Circular.
 Factor de Seguridad = 3.16

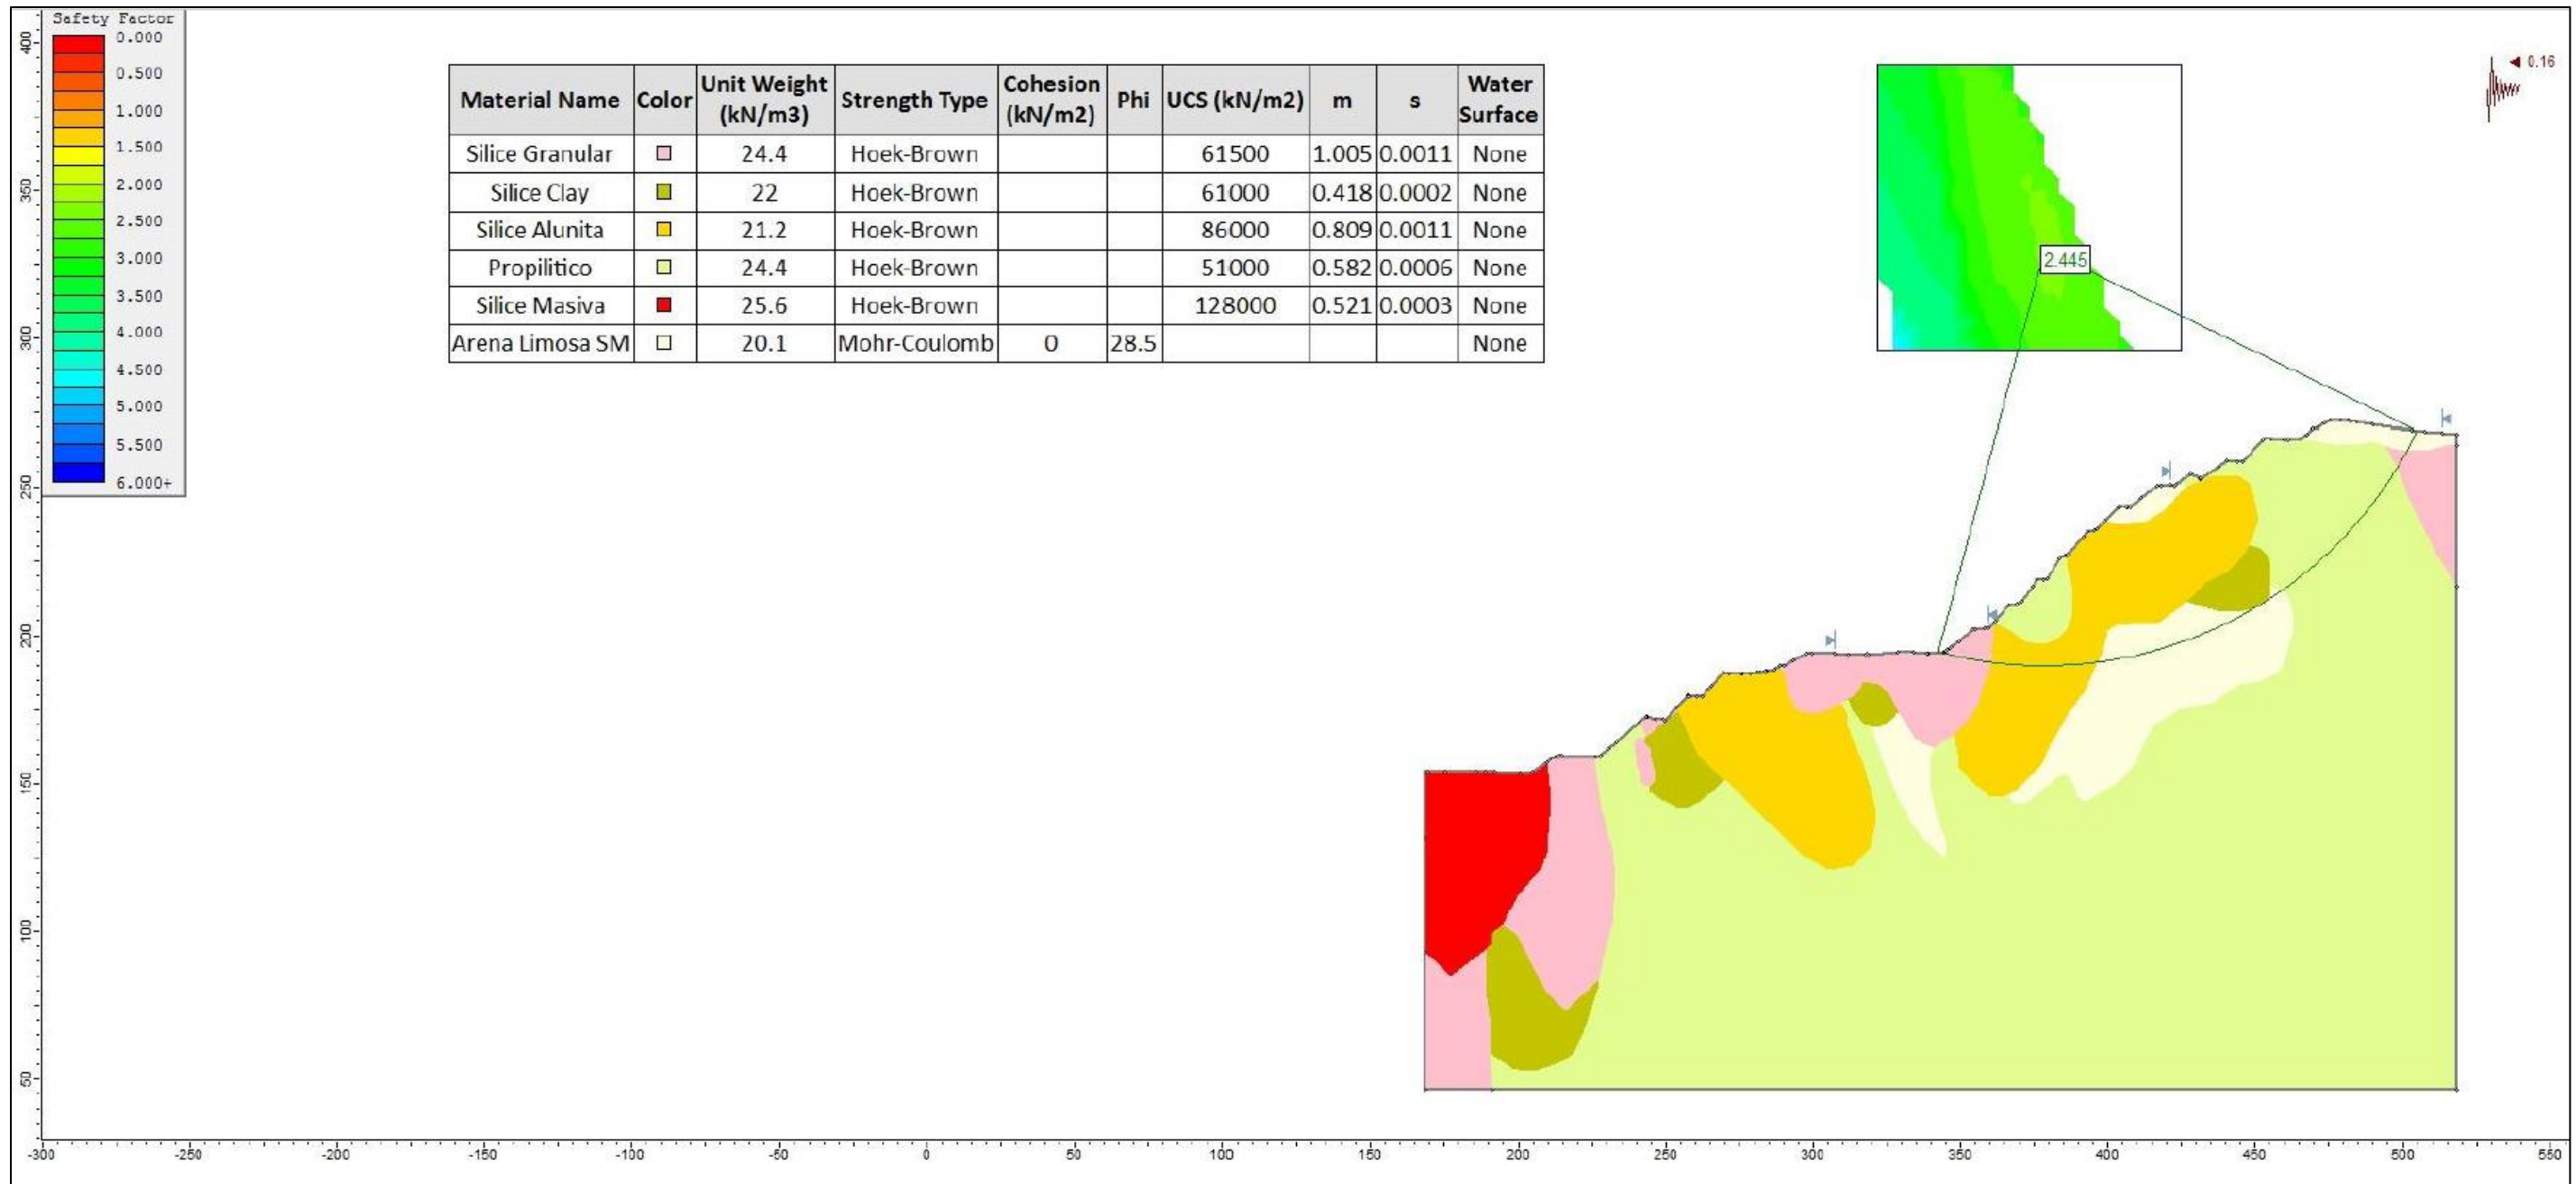
Figura 27 Sección 1 - 1. Tajo Apumayo Norte condición actual, pseudoestático, local cumbre.
 Falla Circular.
 Factor de Seguridad = 2.45

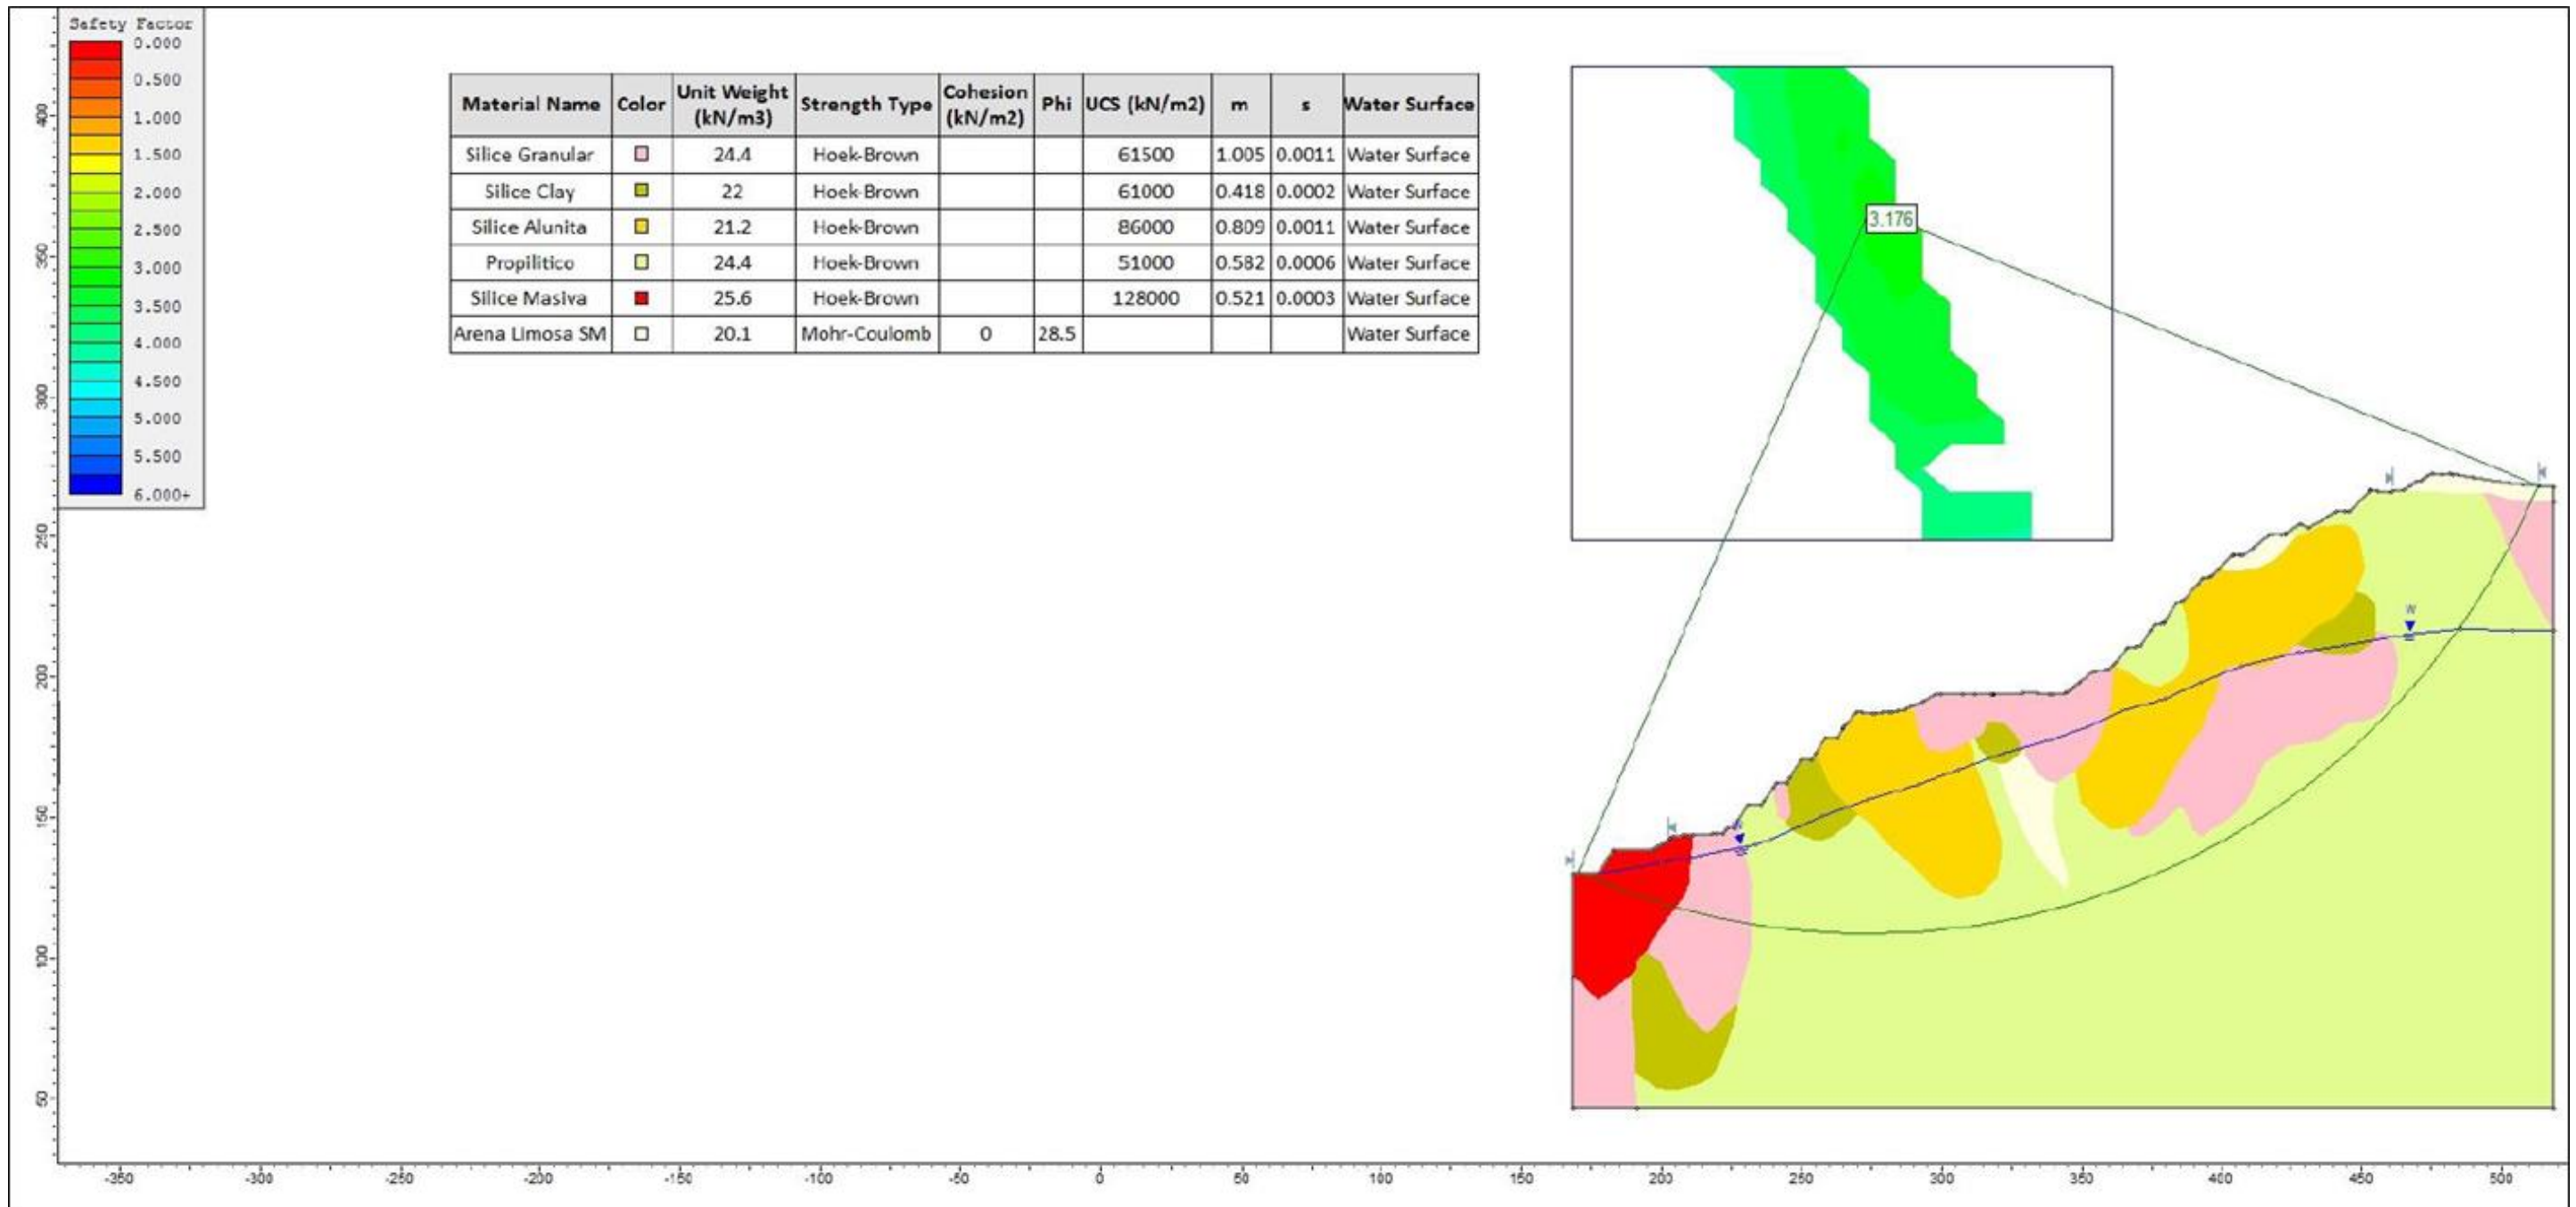
Figura 30 Sección 1 - 1. Tajo Apumayo Norte condición *Proyectado*, estático con nivel freático.
 Análisis Global.
 Falla Circular.
 Factor de Seguridad = 3.17
