UNIVERSIDAD NACIONAL DE CAJAMARCA
FACULTAD DE INGENIERÍA
ESCUELA ACADÉMICO PROFESIONAL DE INGENIERÍA GEOLÓGICA

**ANÁLISIS GEOTÉCNICO DE LOS TALUDES DEL TAJO APUMAYO NORTE,
PROYECTO MINERO APUMAYO
DPTO. CORA-CORA – DPTO. AYACUCHO**

ANÁLISIS DE ESTABILIDAD PARA CONDICIONES ACTUALES Y PROYECTADAS DEL TAJO APUMAYO NORTE

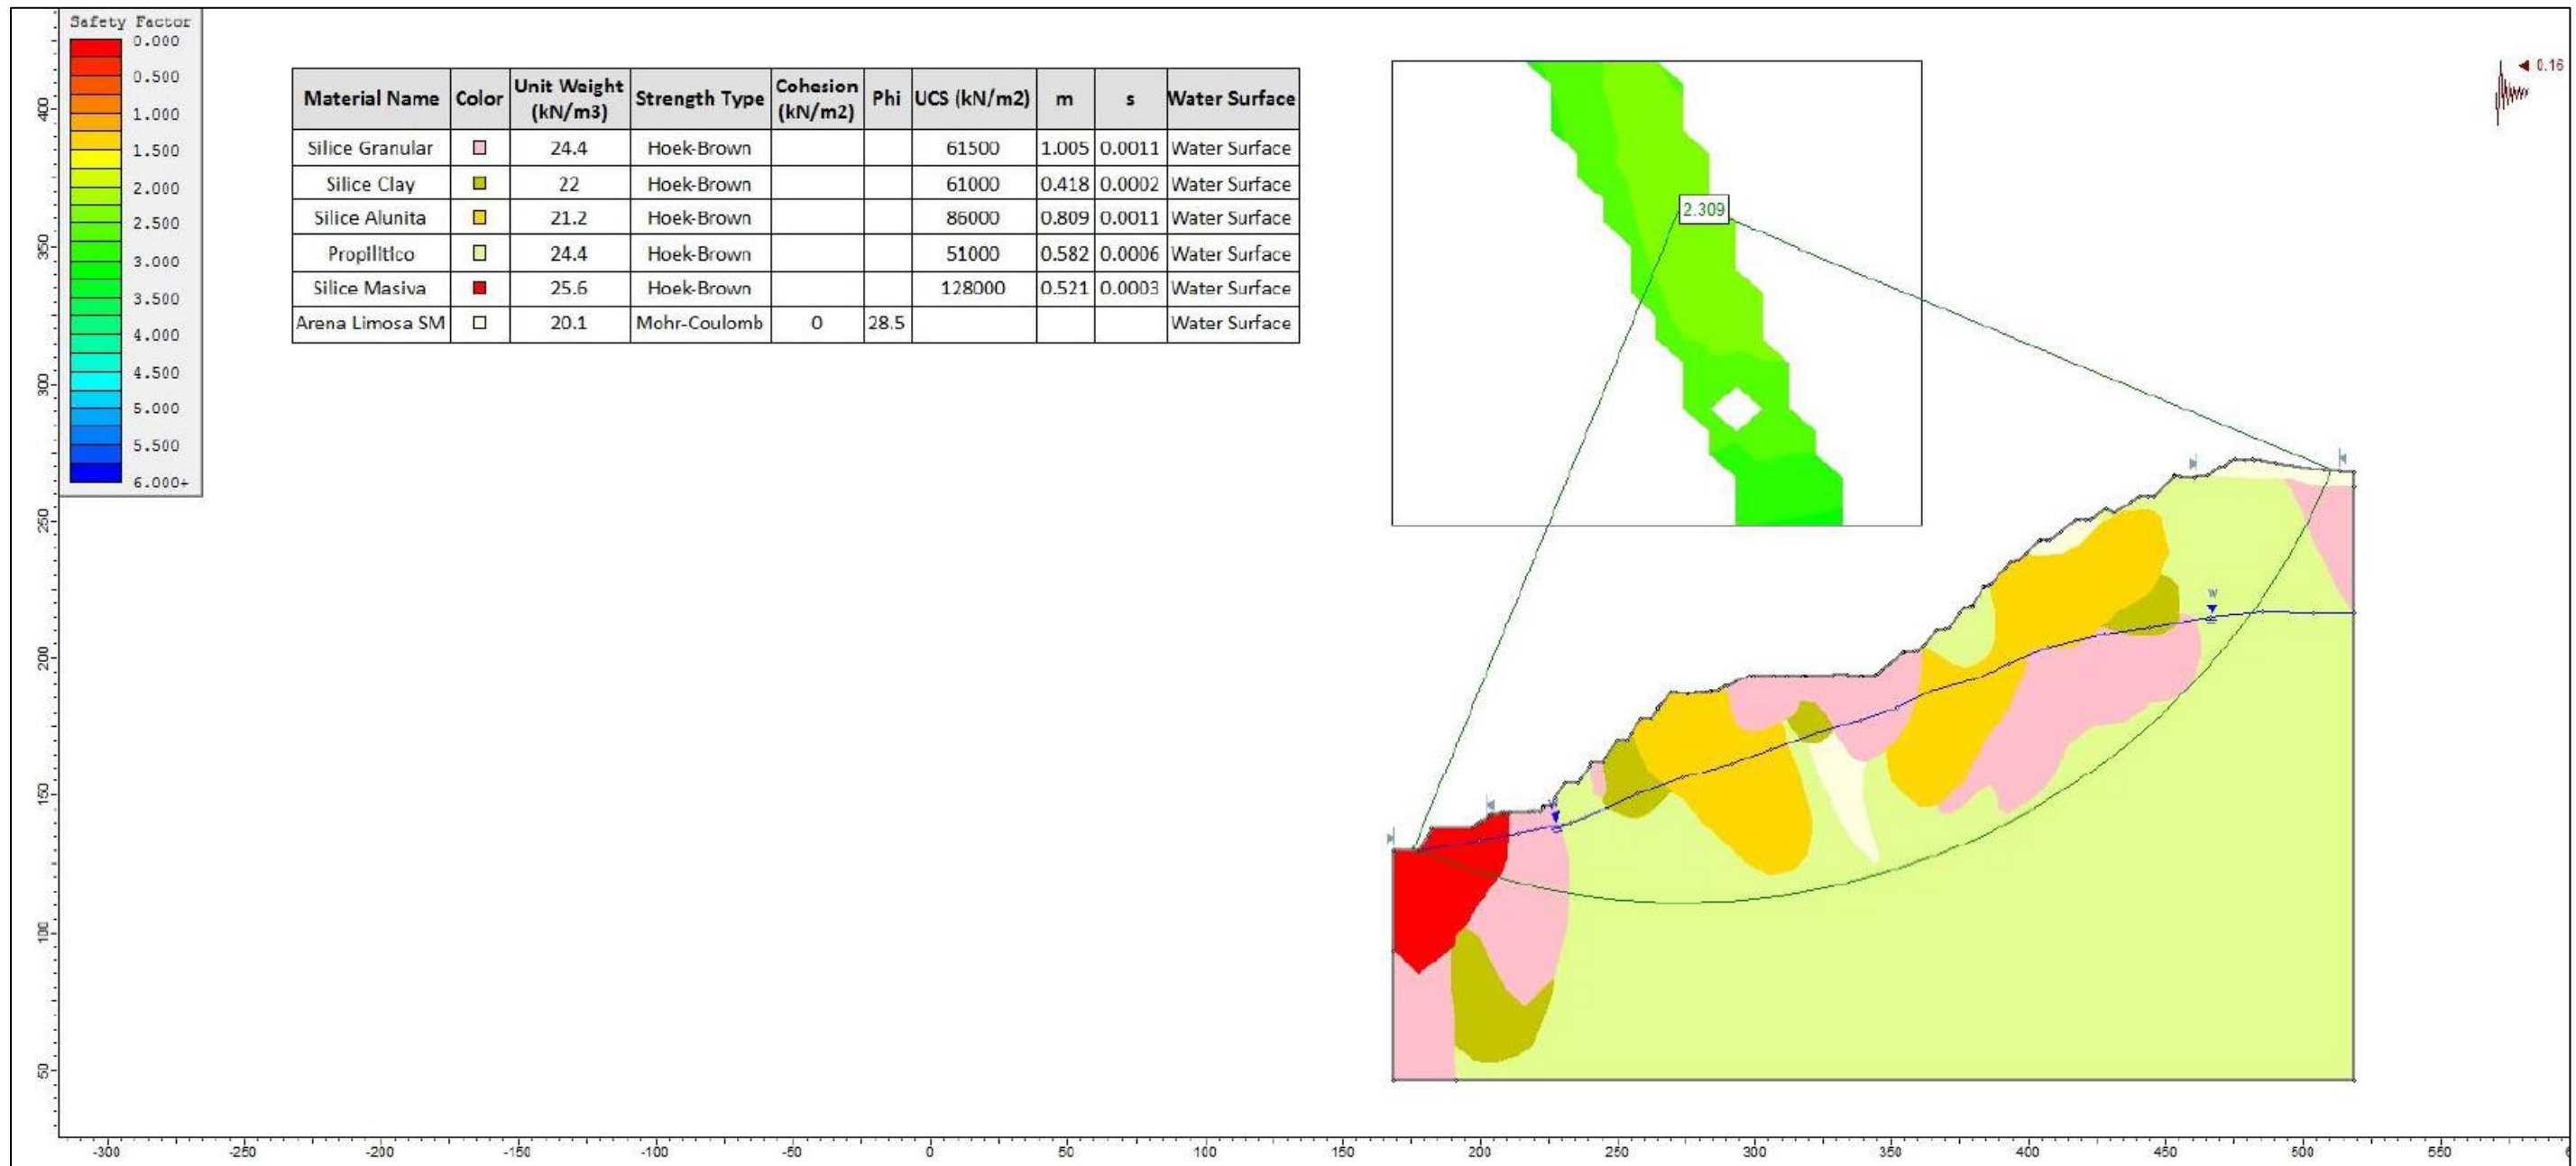
Figura 31 Sección 1 - 1. Tajo Apumayo Norte condición *Proyectado*, pseudoestático con nivel freático.
 Análisis Global.
 Falla Circular.
 Factor de Seguridad = 2.30

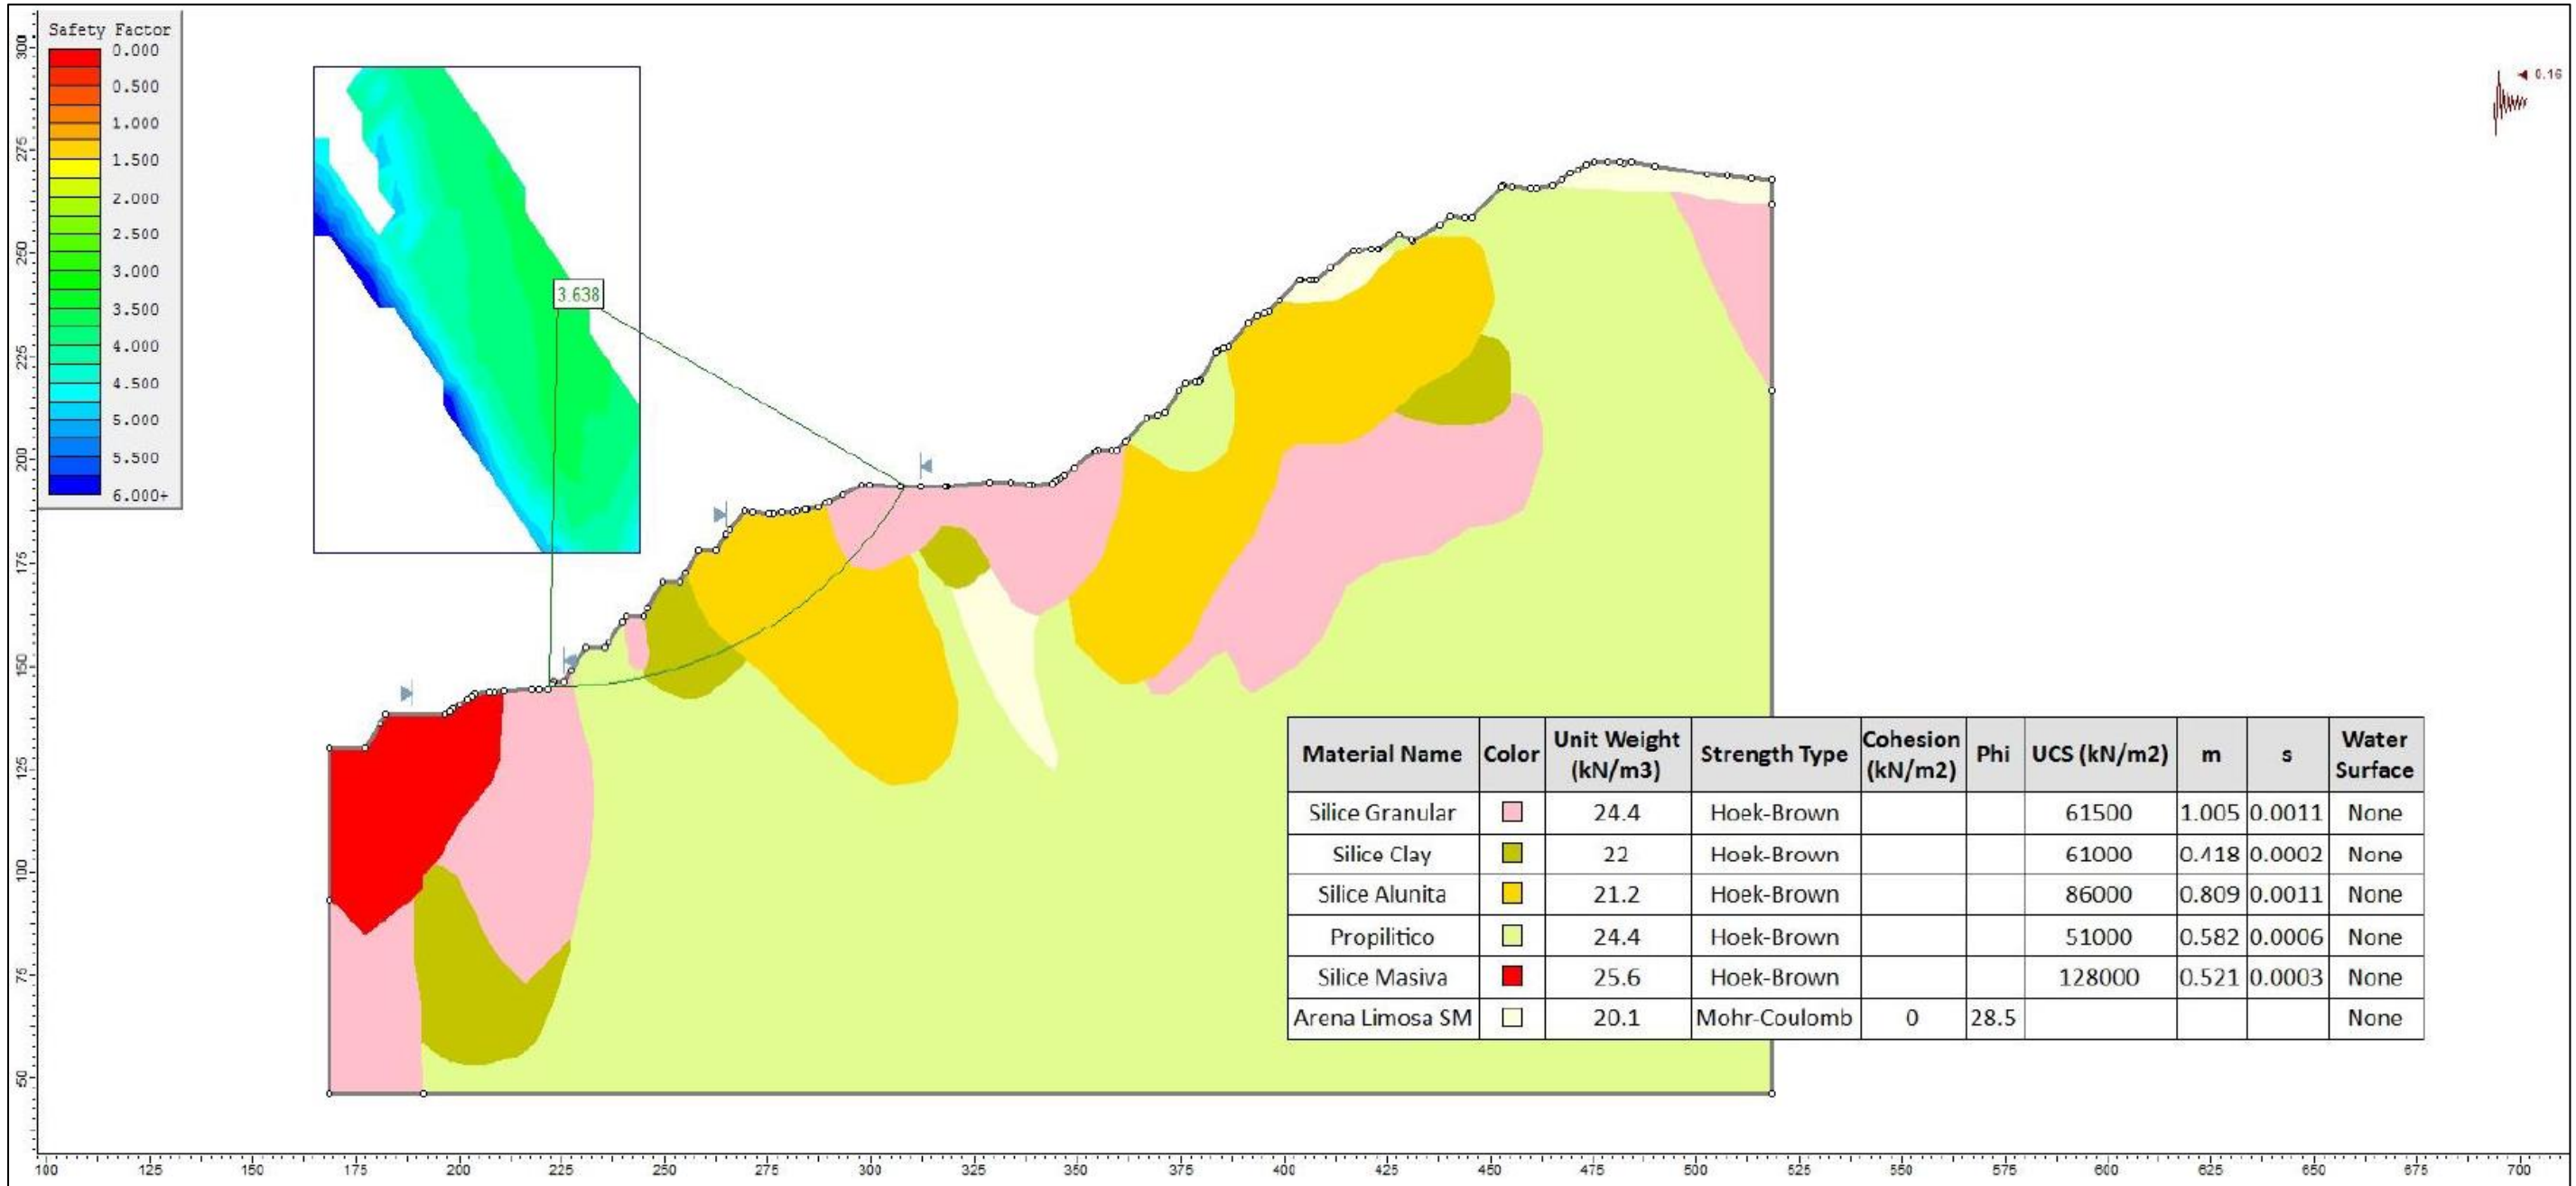
Figura 33 Sección 1 - 1. Tajo Apumayo Norte condición Proyectado, pseudoestático, local pie.
 Falla Circular.
 Factor de Seguridad = 3.63

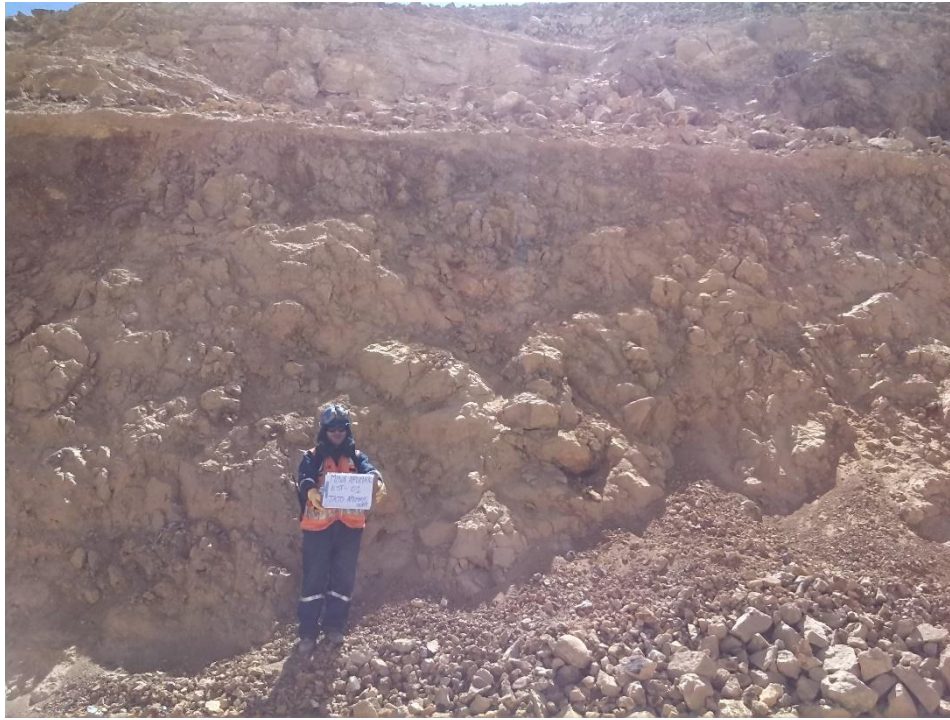
Estación Geomecánica E - 1:

Estación	COORDENADAS UTM		RMR	RQD	Tipo de Roca
	ESTE	NORTE			
E - 1	616,936	8'34,5811	37	43	IV-A
