**UNIVERSIDAD NACIONAL DE CAJAMARCA**  
**FACULTAD DE INGENIERÍA**  
**ESCUELA ACADÉMICO PROFESIONAL DE INGENIERÍA GEOLÓGICA**

**TESIS PROFESIONAL**

**ANÁLISIS DEL DESLIZAMIENTO EL NARANJO MEDIANTE EL MÉTODO DE  
EQUILIBRIO LÍMITE CON EL SOFTWARE SLIDE  
MAGDALENA-CAJAMARCA**

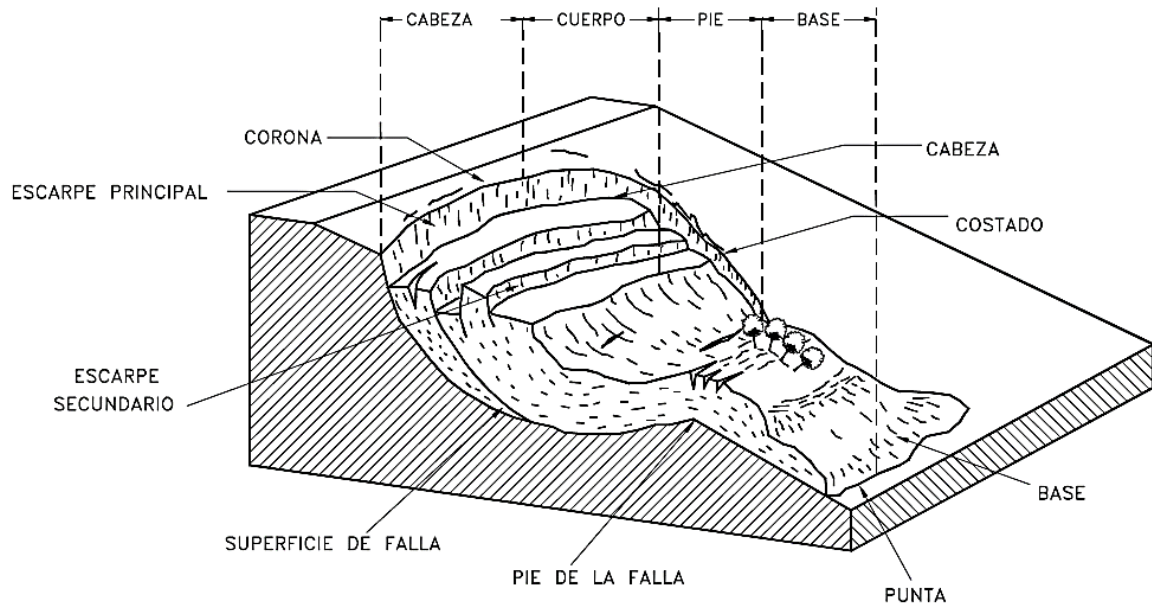
Figura 2. Nomenclatura de las diferentes partes que conforman un deslizamiento. Suárez, J. (2007)

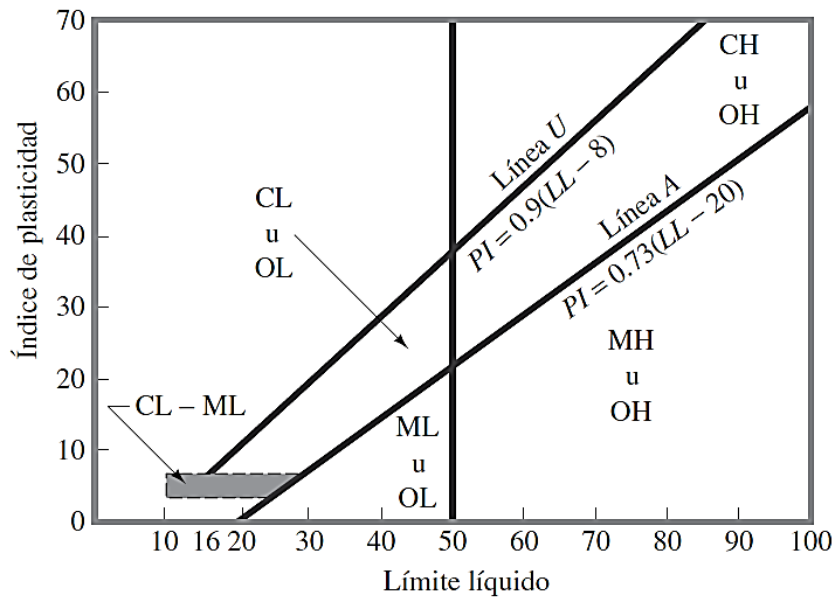
<sup>e</sup>  $4 \leq PI \leq 7$  y gráficos en la zona rayada en la Figura 4, se usa doble símbolo CL-ML.

Figura 4. Gráfica de plasticidad. Braja, M. (2013)

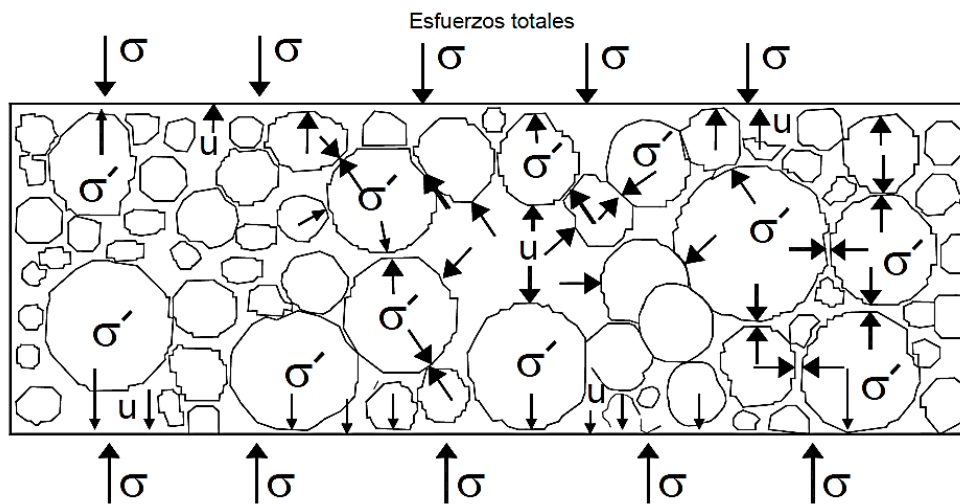
Suárez, J. (2007) define al esfuerzo total como: “La suma de todas las fuerzas, incluyendo aquellas transmitidas a través de contactos entre partículas, aquellas transmitidas a través de la presión de poros en el agua (divididas por el área total) e incluyendo el área de sólidos y el área de vacíos” (Ver Figura 7)

Figura 7. Esfuerzos totales y efectivos.  $\sigma'(\text{efectivo}) = \sigma(\text{total}) - \mu$ . Suárez, J. (2007)

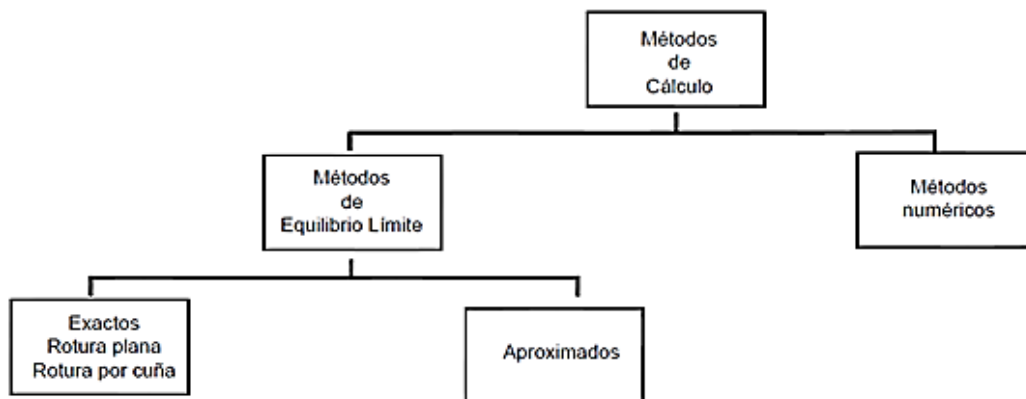
Métodos exactos: La aplicación de las leyes de la estática proporciona una solución exacta del problema con la única salvedad de las simplificaciones propias de todos los métodos de equilibrio límite (ausencia de deformaciones, factor de seguridad constante en toda la superficie de rotura, etc.)

Figura 8. Métodos de cálculo para análisis de taludes. Suárez, J. (2007)

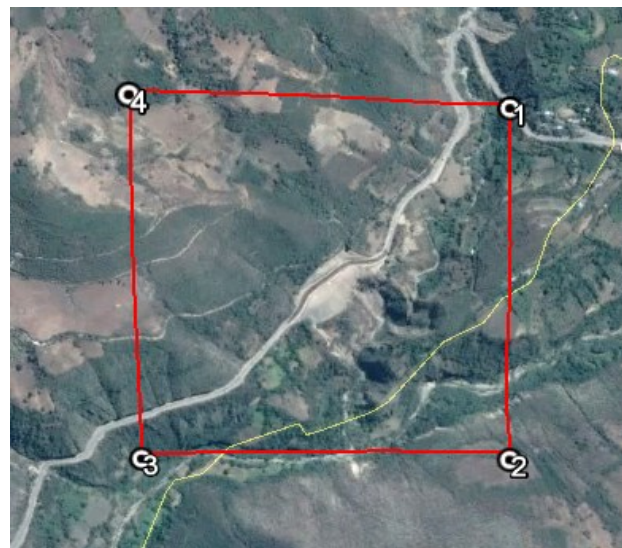
Figura 9. Vértices de la zona de investigación.  
(Google Earth)

Políticamente en la Región y Provincia de Cajamarca, Distrito de Magdalena, Localidad el Naranjo. Las coordenadas de los vértices de la zona de estudio se especifican en la Tabla 4 en el Sistema UTM, Datum WGS 84 y zona 17S y se observan en la Figura 9. (Ver Anexo 01: Plano N° 01)

VÉRTICE	ESTE	NORTE
V1	771250	9194500
V2	771250	9193750
V3	770500	9193750
V4	770500	9194500

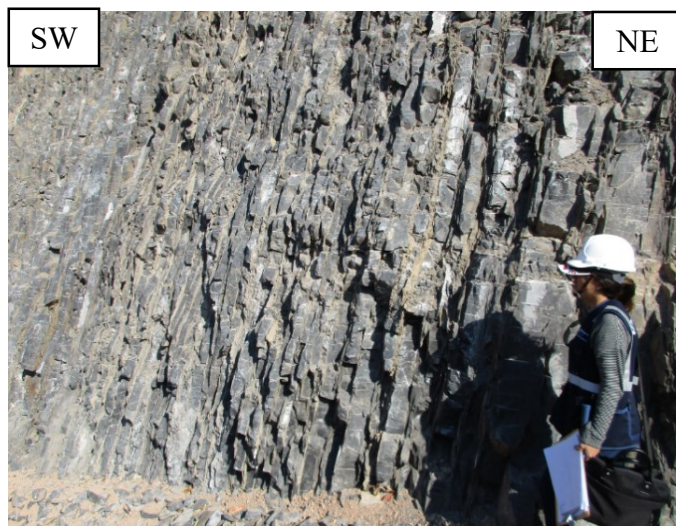
Aflora al NW y SE de la zona de estudio específicamente en el Cerro El Naranjo, conforma el basamento rocoso donde se produjo el deslizamiento el Naranjo, está formada por calizas bituminosas oscuras, intercaladas con lutitas calcáreas, los macizos rocosos se encuentran fuertemente disturbados por las fallas y pliegues locales apreciables en los cortes de carretera recientes. (Ver Foto 1)

Foto 1. Formación Pariatambo apreciable en el corte de carretera post-deslizamiento, muestran estratos finos de calizas bituminosas fuertemente disturbadas.

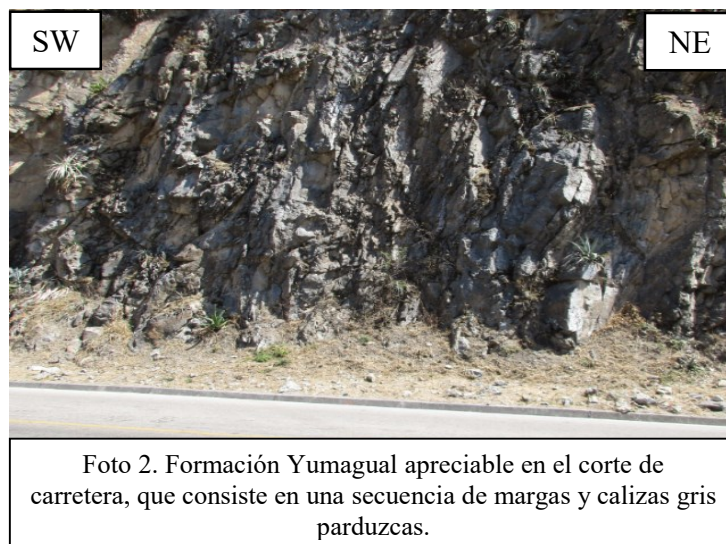
Aflora al SW de la zona de estudio, sobreyaciendo a la Formación Pariatambo, encontramos una secuencia de margas y calizas de colores grises a marrón claro, todas las rocas están fuertemente meteorizadas, cuyos afloramientos son apreciables en los cortes de carretera. (Ver Foto 2) (Ver Anexo 01: Plano N° 07)

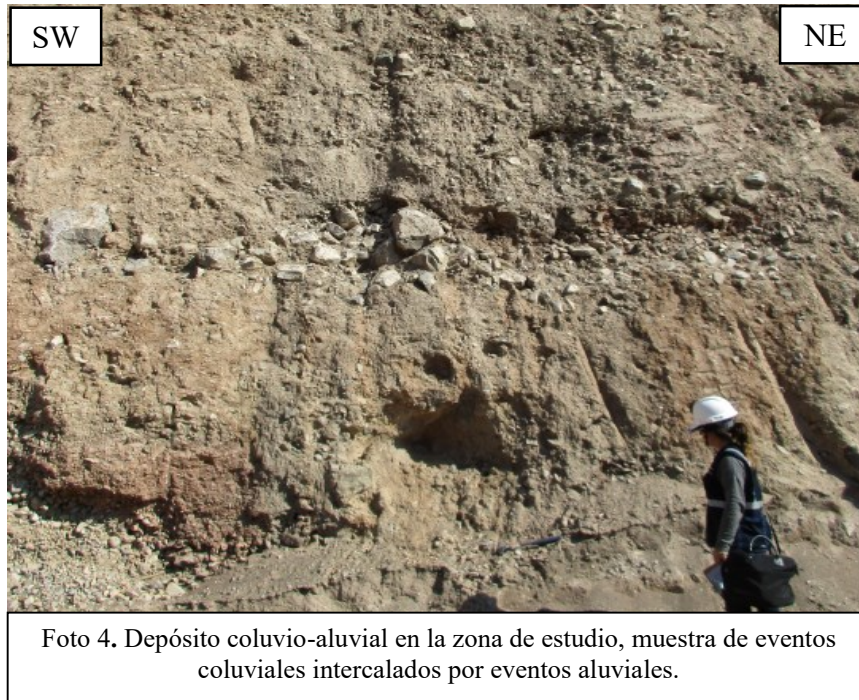
El Naranjo, encontramos depósitos coluvio-aluviales, con variados espesores siendo más delgados en las partes laterales. (Ver Foto 3 y 4) (Ver Anexo 01: Plano N° 07)

Foto 4. Depósito coluvio-aluvial en la zona de estudio, muestra de eventos coluviales intercalados por eventos aluviales.

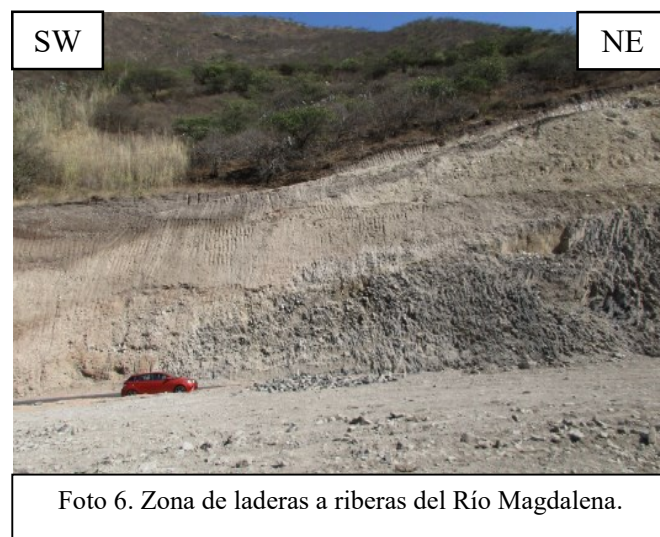
Foto 6. Zona de laderas a riberas del Río Magdalena.

Terrenos relativamente inclinados y heterogéneos, con inclinaciones con promedios de 200 a 300 metros de altura (base-tope), pendientes comprendidas entre  $25^{\circ}$  a  $50^{\circ}$ , compuesto por depósitos coluvio-aluvial y como basamento formado por la Formación Pariatambo. (Ver Foto 6 y Anexo 01: Plano N° 05)

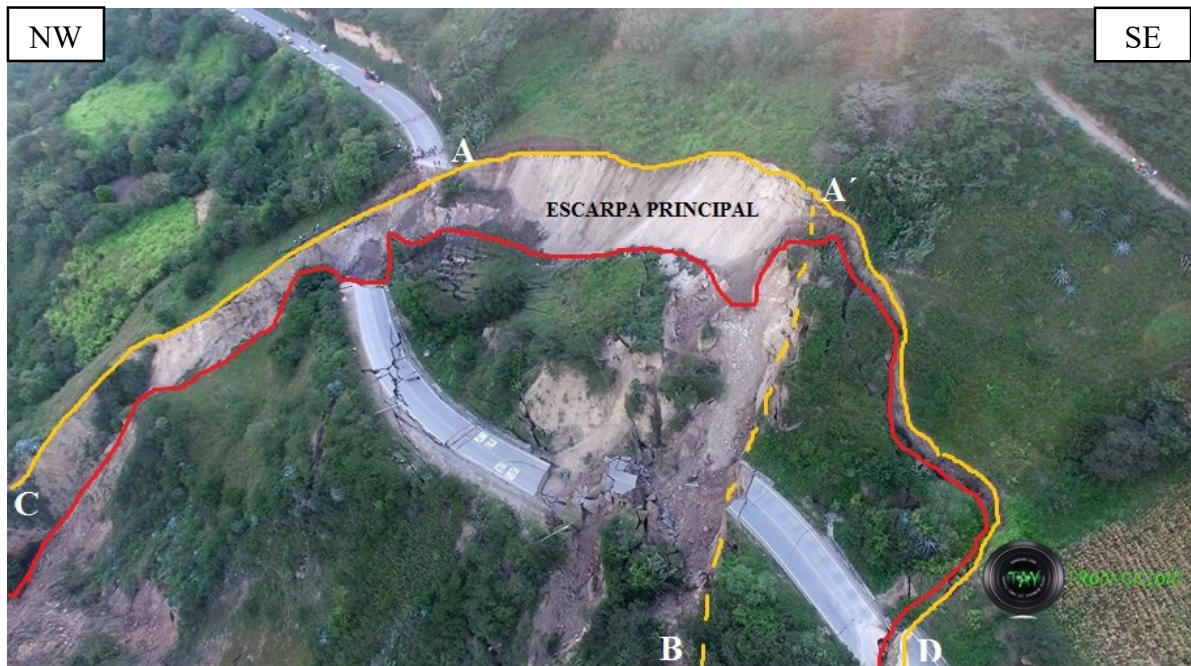
El deslizamiento el Naranjo fue un movimiento inicialmente rápido, donde se observa que la escarpa principal comienza desde el punto AA', y ha seguido hacia el punto B y hacia el punto C, por lo tanto, el deslizamiento principal está constituido por el movimiento en la falla BAA'C. Además de a ver ocurrido éste movimiento se ha desplazado la carretera con una distancia inclinada de 50 metros aproximadamente.

Desde el punto AA' se nota la escarpa principal que sigue una dirección al SE, de tal manera que debe entenderse que la falla debe ser considerada entre CAA'D, teniendo en consideración que entre A' y D la escarpa de falla es pequeña alcanzando 4 metros aproximadamente. Por lo tanto, la escarpa principal disminuye hasta el punto C donde desaparece y en el lado A'D está iniciándose la continuación, este proceso geodinámico lo podemos observar en la Figura 11.

Figura 11. Actividad geodinámica del deslizamiento El Naranjo.

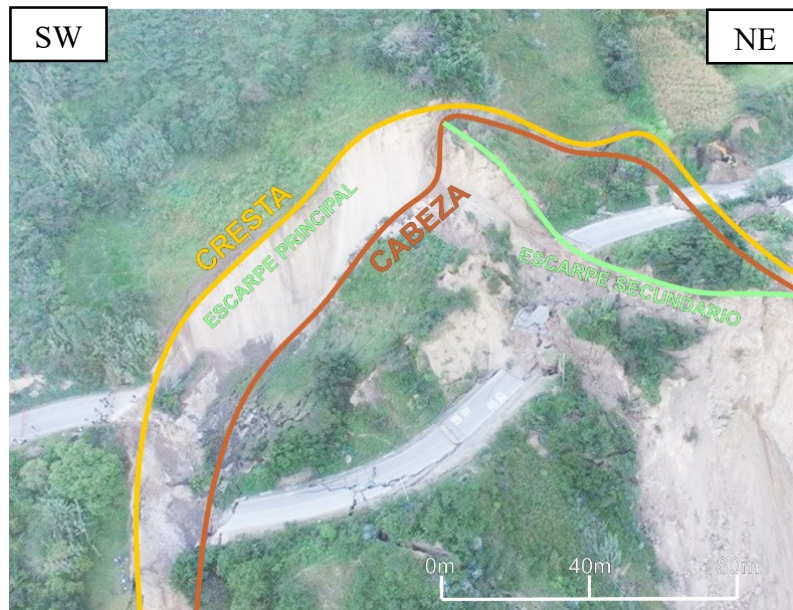
El deslizamiento el Naranjo, es un movimiento de ladera, cuyo desplazamiento ocurrió a lo largo de una superficie de falla curvo-cilíndrica, por esa razón se considera como un deslizamiento de tipo rotacional; además la dirección del deslizamiento es de 139°. La morfología está caracterizada por un escarpe principal pronunciado como se observa en la Figura 13.

Figura 13. Vista SW al NE del Deslizamiento El Naranjo.

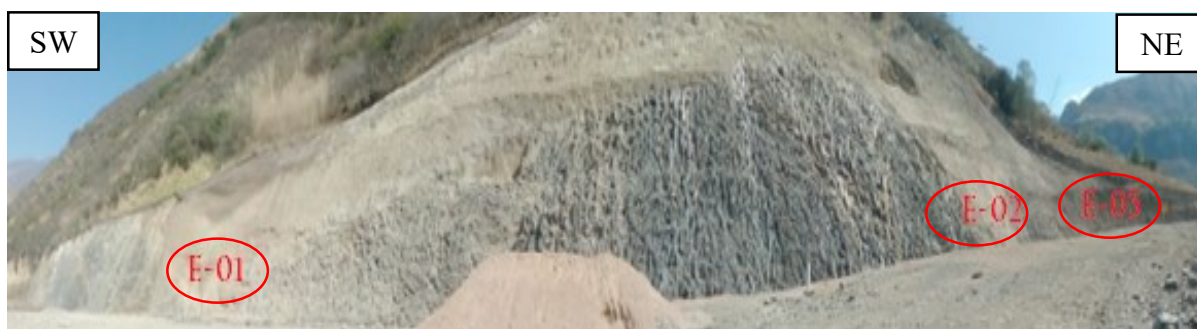
Las estaciones para el control geodinámico, se ha realizado en el corte de carretera como se observa en la Foto 8. (Ver Anexo 01: Plano N° 03)

Foto 8. Estaciones de control geodinámicas tomadas en el Deslizamiento el Naranjo.

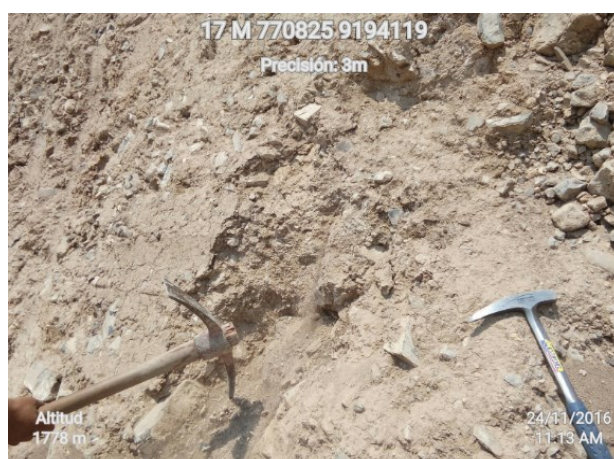
Foto 9. Estación de control Geodinámico N° 01, en suelo del deslizamiento el Naranjo.

DATA GPS	
SISTEMA UTM-DATUM WGS84	
ESTE	770825
NORTE	9194119
COTA	1778

En la Foto 9, se muestra la trinchera donde se realizó el muestreo, para realizar los ensayos de laboratorio y determinar su comportamiento, la clasificación SUCS y los límites de consistencia. A continuación, se detallan los resultados de laboratorio:

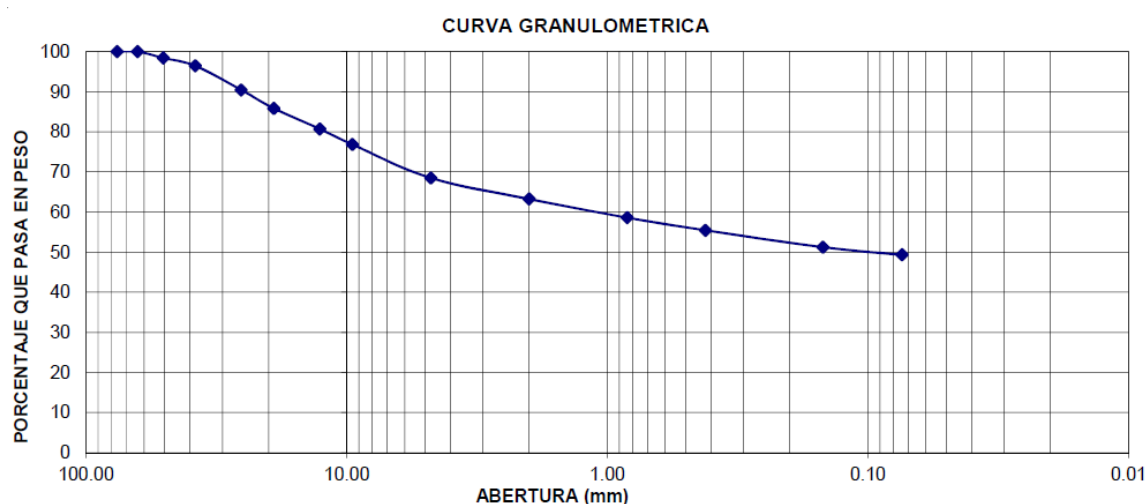
Además, se considera que la muestra es una grava, ya que más de 50% del porcentaje retenido acumulado en el tamiz n°4 es 31.50%, teniendo un 50.68% de material grueso y 49.32% de material fino en total.

Figura 14. Curva granulométrica de la muestra de suelo tomada en la Estación N° 01.

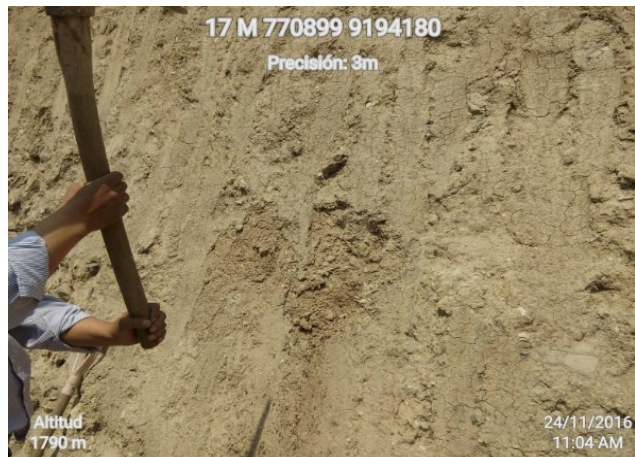
Foto 10. Estación de control Geodinámico N° 02, en suelo del deslizamiento el Naranjo.

DATA GPS	
SISTEMA UTM-DATUM WGS84	
ESTE	770899
NORTE	9194180
COTA	1790

En la Foto 10, se muestra la trinchera donde se realizó el muestreo, para realizar los ensayos de laboratorio y determinar su comportamiento, la clasificación SUCS y los límites de consistencia. A continuación, se detallan los resultados de laboratorio:

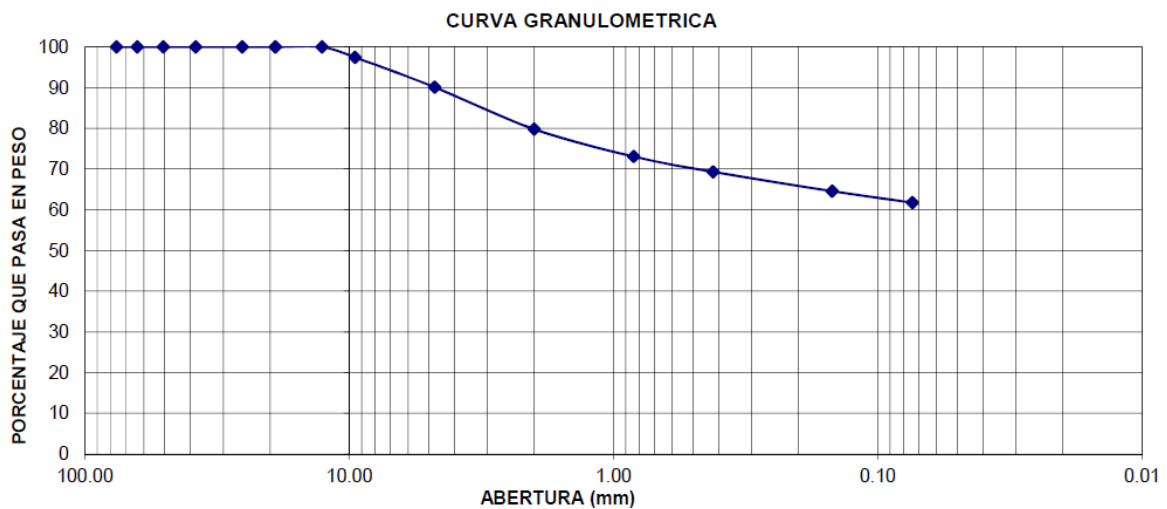
Lo que se observa en la Tabla 15, es que el 61.76% de la muestra pasa el tamiz núm. 200 por lo tanto la muestra sería clasificada como un suelo de grano fino.

Figura 15. Curva granulométrica de la muestra de suelo tomada en la Estación N° 02.

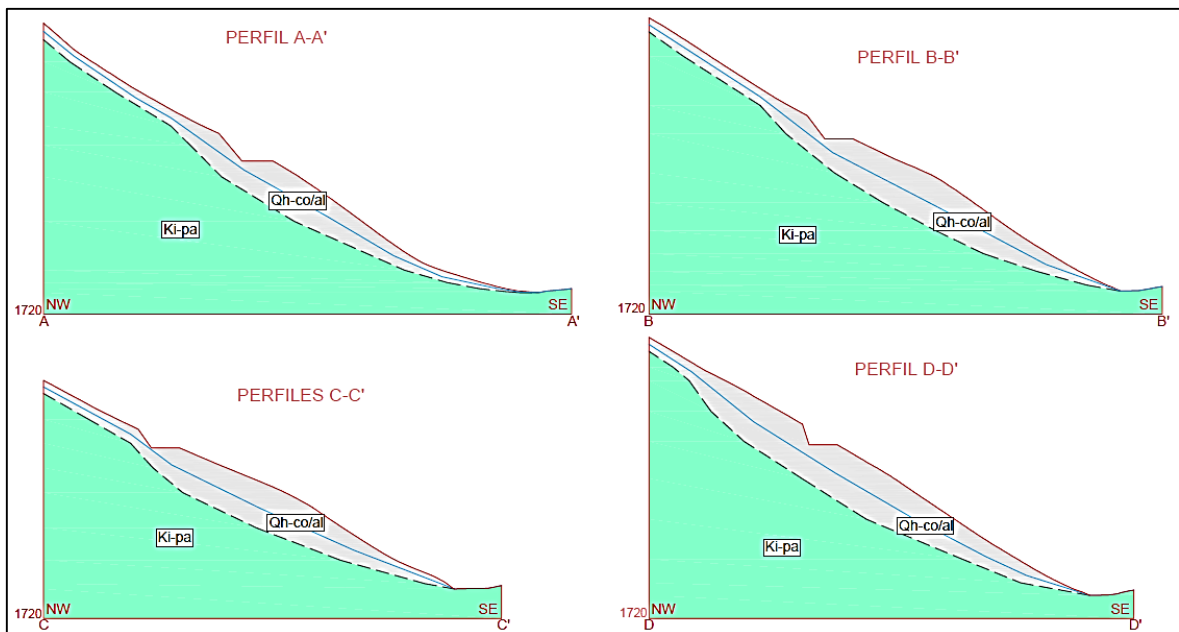
En las secciones geológicas se observa el depósito coluvio-aluvial dónde se produjo el deslizamiento y el basamento rocoso perteneciente a la Formación Pariatambo. Las secciones se ubican en el Anexo 01: Plano N° 06: Geológico, Anexo 02: Perfiles y en la Figura 18.

Figura 18. Secciones Geológicas.

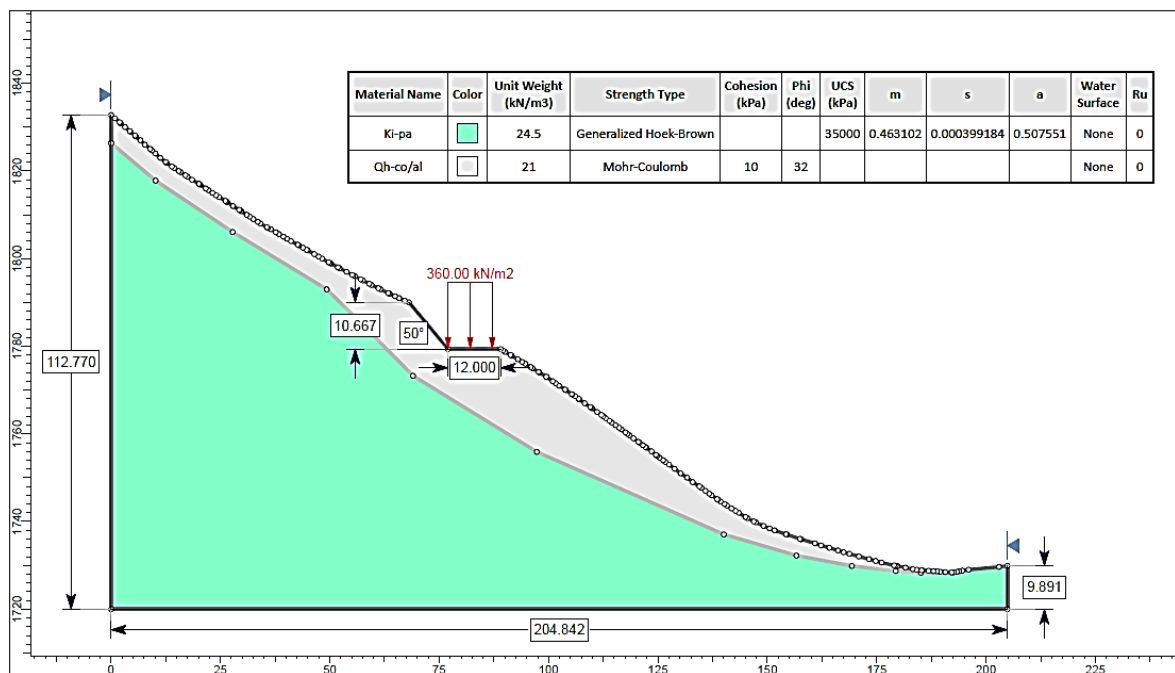
Para el perfil AA', BB', CC', se utilizaron los datos de peso específico, cohesión y fricción de un tipo de suelo GC, CL, SW-SP, teniendo en consideración las estaciones de control geodinámico. (Ver Figura 19, 20,21).

Figura 19. Geometría del Perfil AA'.

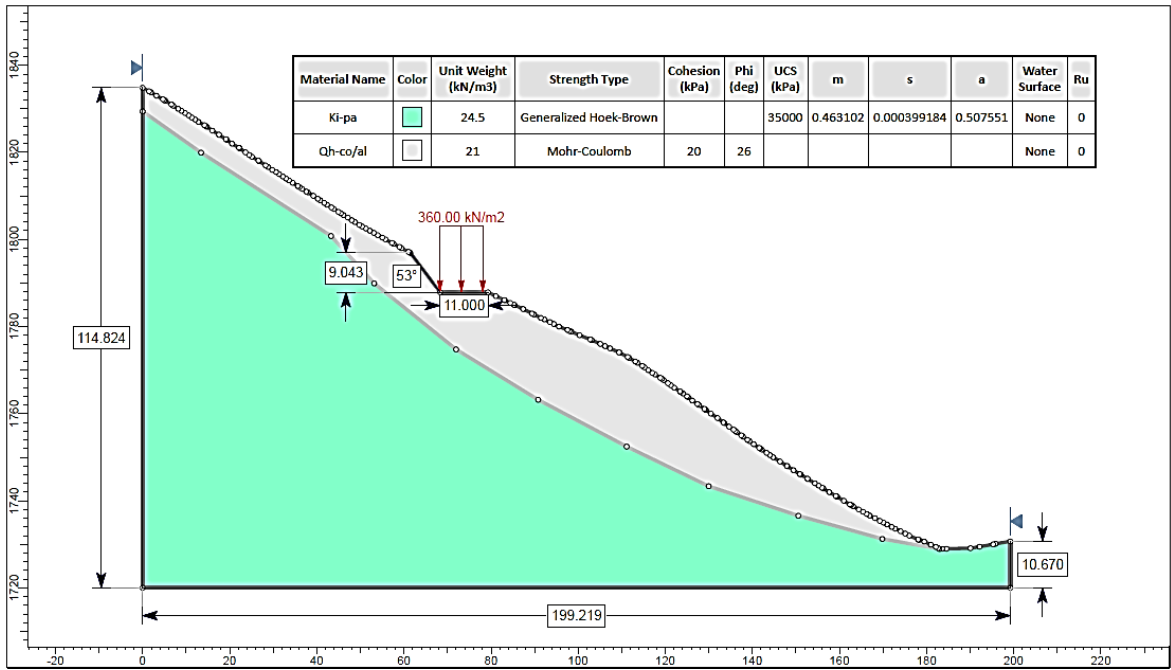
Figura 20. Geometría del Perfil BB'.

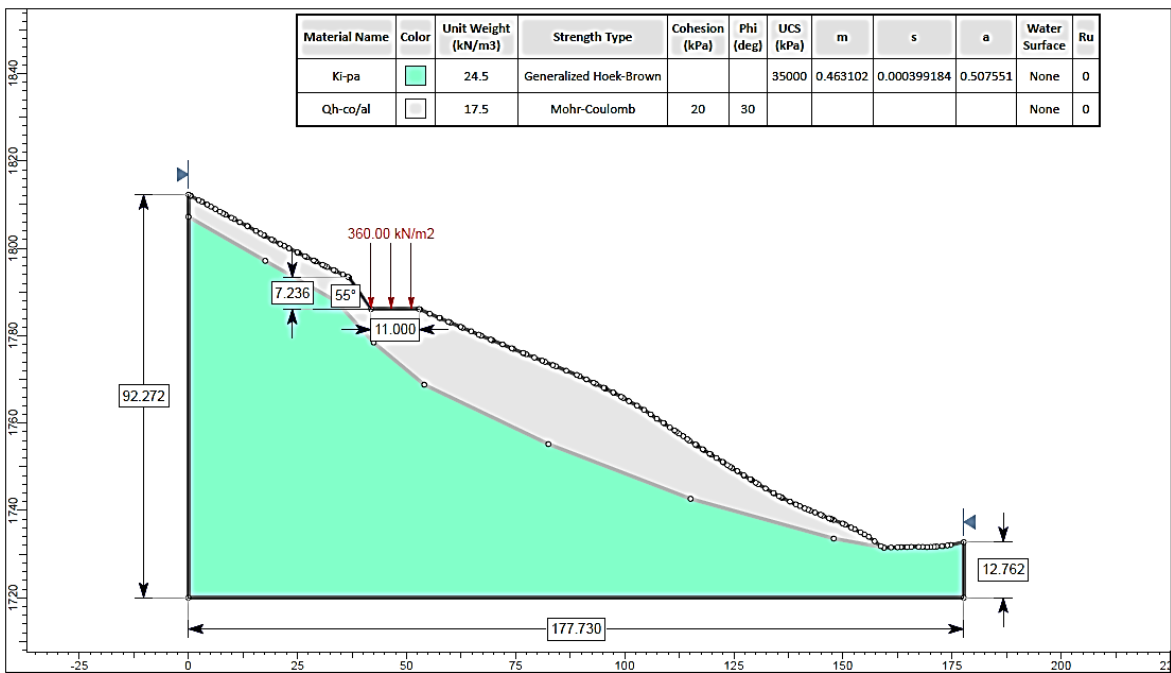
Figura 21. Geometría del Perfil CC'.

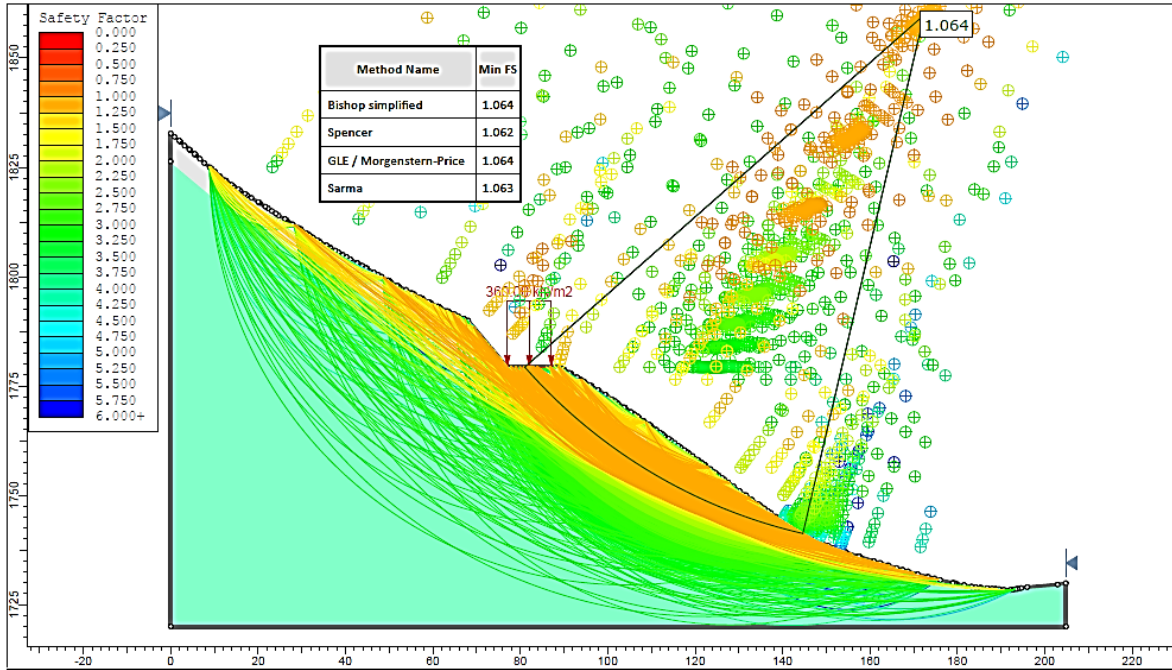
En condiciones normales, se obtuvo un Factor de Seguridad de 1.064 para el perfil AA', 1.058 para el perfil BB' y 1.395 para el perfil CC', donde se observa que ante cualquier factor desencadenante el sector donde ocurrió el deslizamiento el Naranjo era propenso a deslizarse. (Ver Figura 22, 23 y 24).

Figura 22. Perfil AA' en condiciones normales.

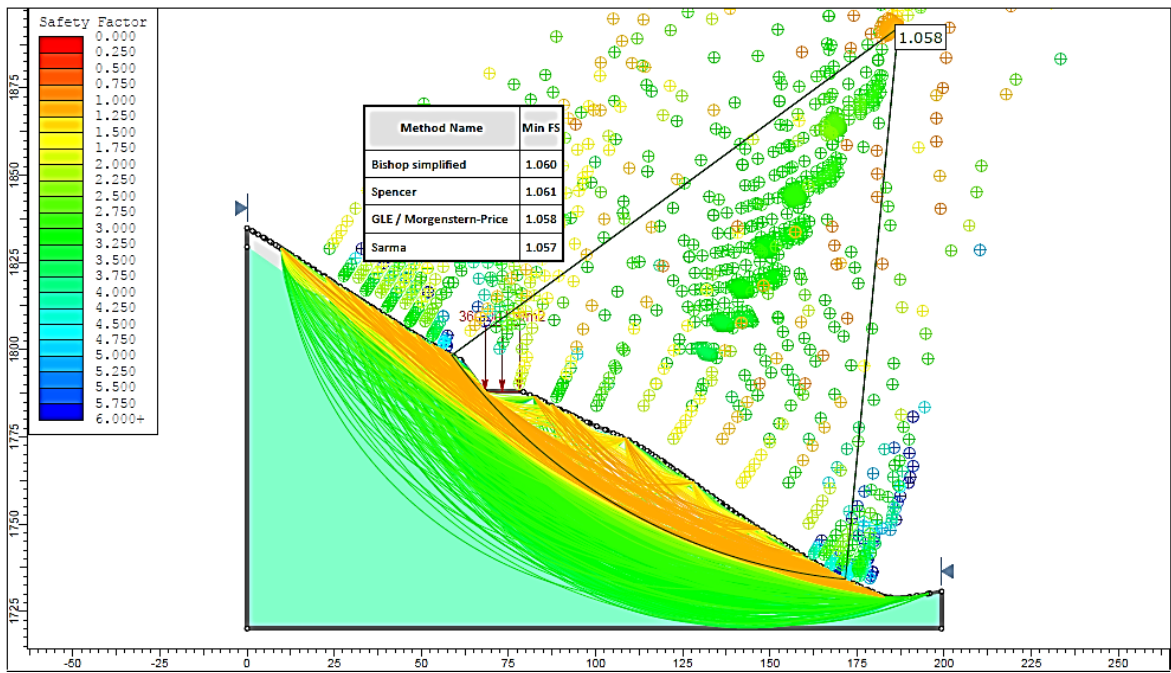
Figura 23. Perfil BB' en condiciones normales.

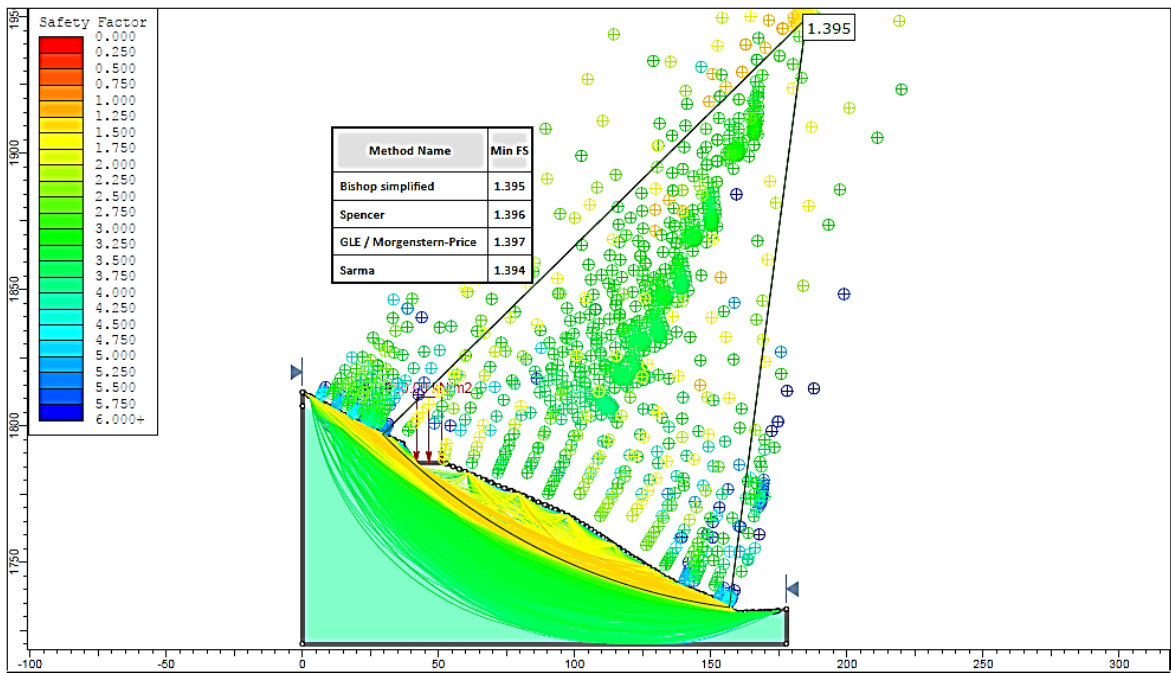
Figura 24. Perfil CC' en condiciones normales.

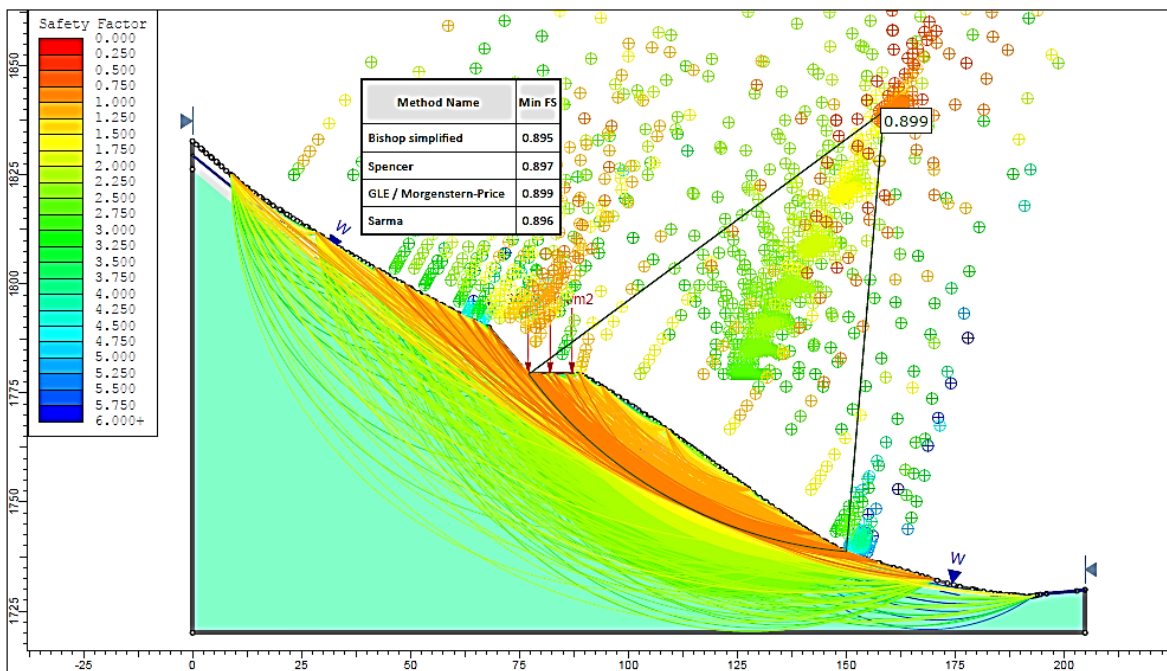
En condición de saturación parcial, se obtuvo un factor de seguridad de 0.899 para el perfil AA', 0.866, para el perfil BB' y 1.114 para el perfil CC', donde se observa que el plano de falla se genera justo en el mismo lugar donde ocurrió el deslizamiento el Naranjo. (Ver Figura 25, 26 y 27). Además, se tiene un factor de seguridad más alto en el perfil CC', pudiendo explicar que en ese sector el material que se deslizó, fue más resistente.

Figura 25. Perfil AA' condición de saturación parcial.

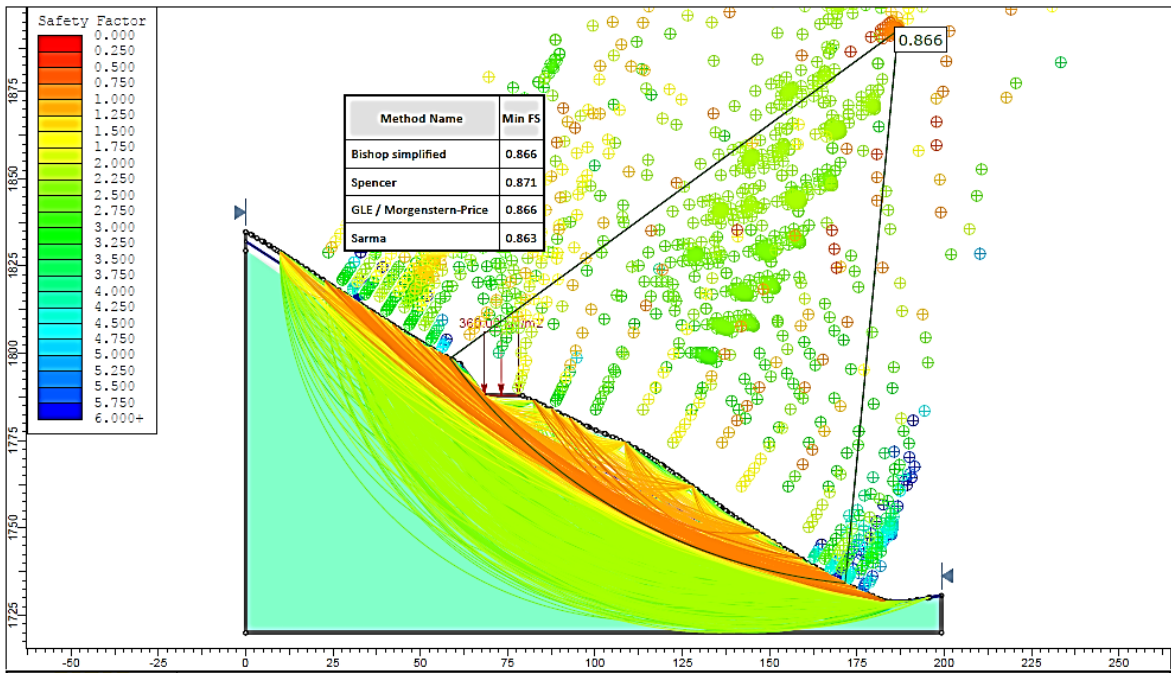
Figura 26. Perfil BB' condición de saturación parcial.

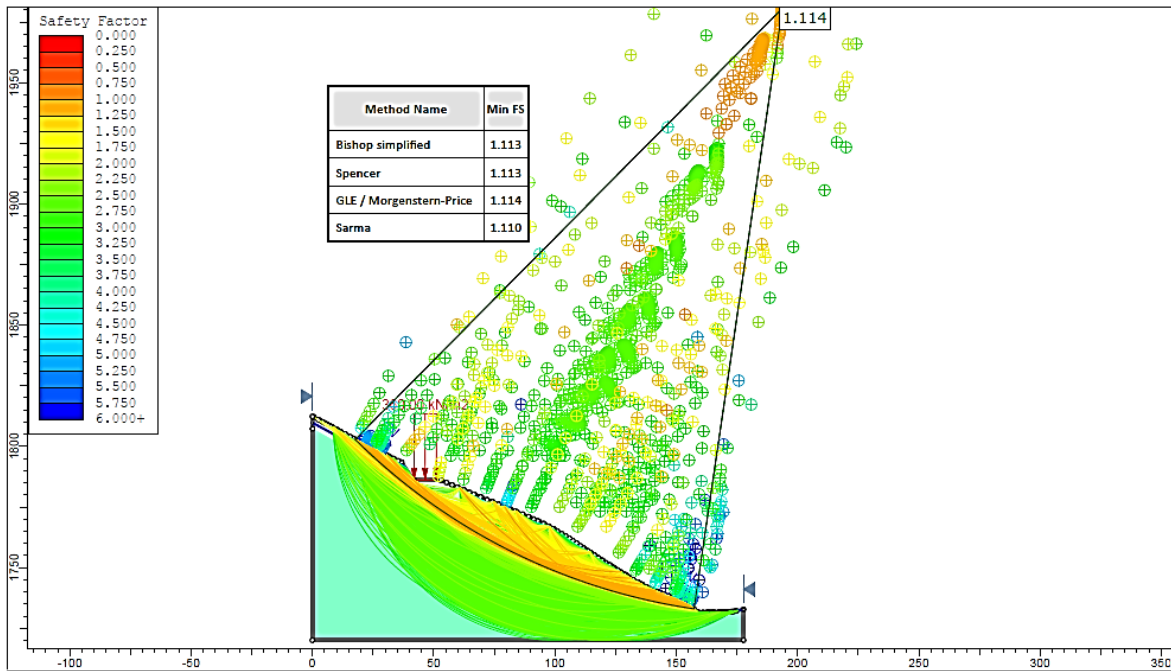
Figura 27. Perfil CC' condición de saturación parcial.

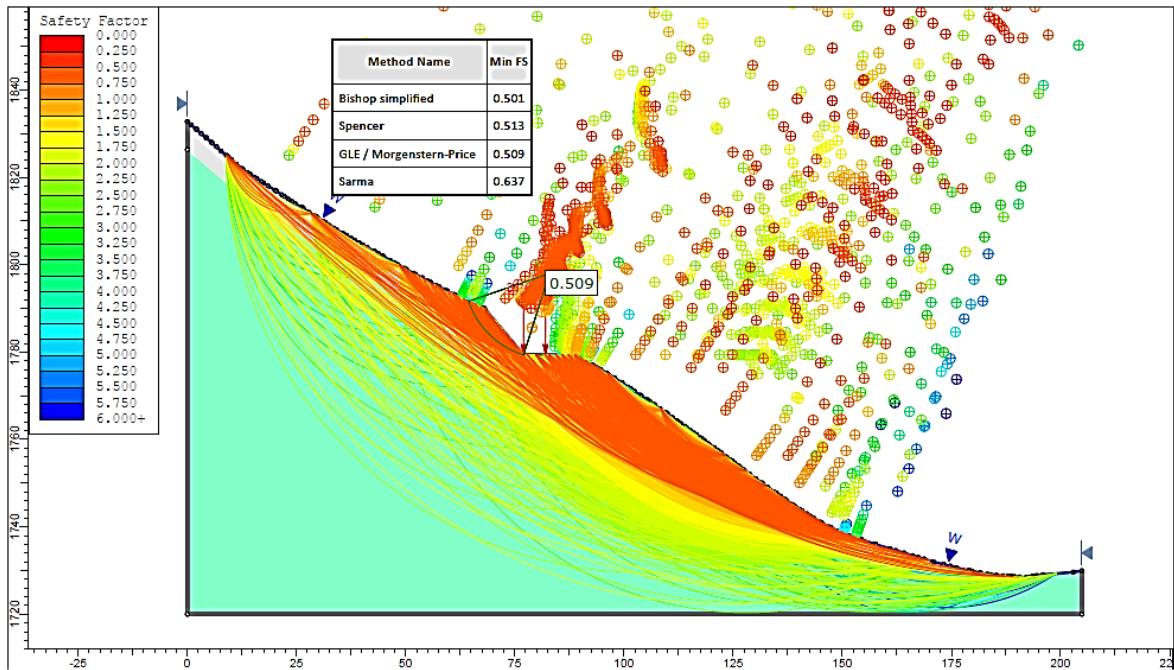
En condición saturada, se obtuvo un factor de seguridad de 0.509 para el perfil AA', 0.599 para el perfil BB' y 0.731 para el perfil CC', donde se observa que el talud es inestable (Ver Figura 28, 29 y 30).

Figura 28. Perfil AA' condición de saturación.

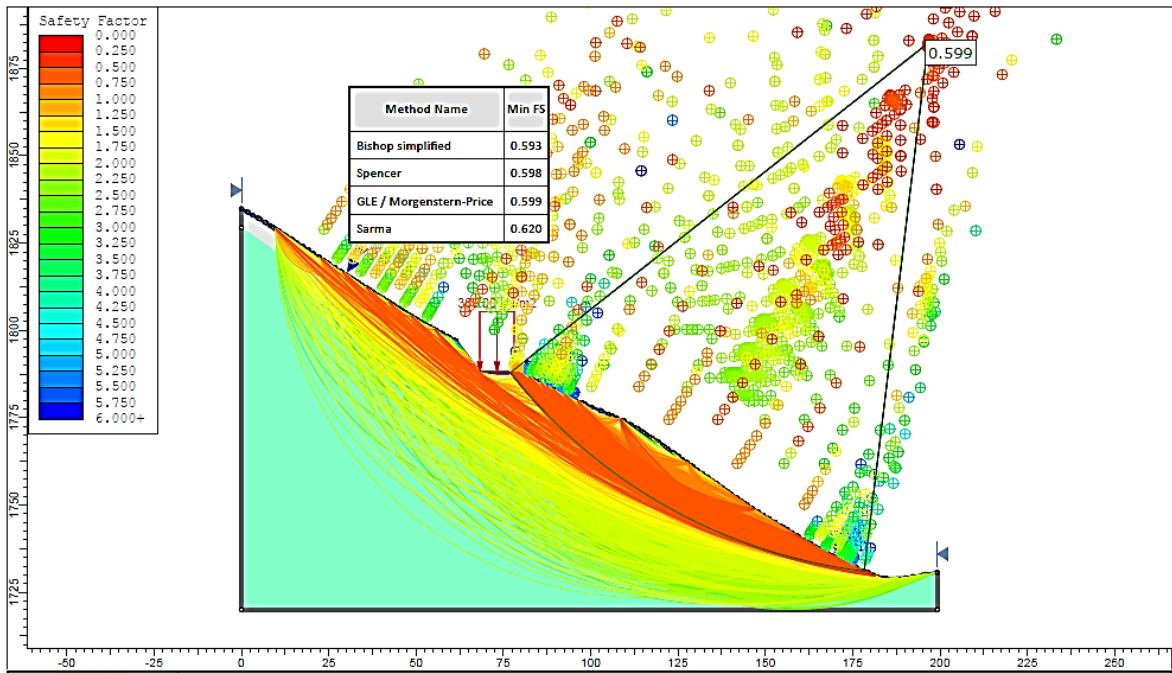
Figura 29. Perfil BB' condición de saturación.

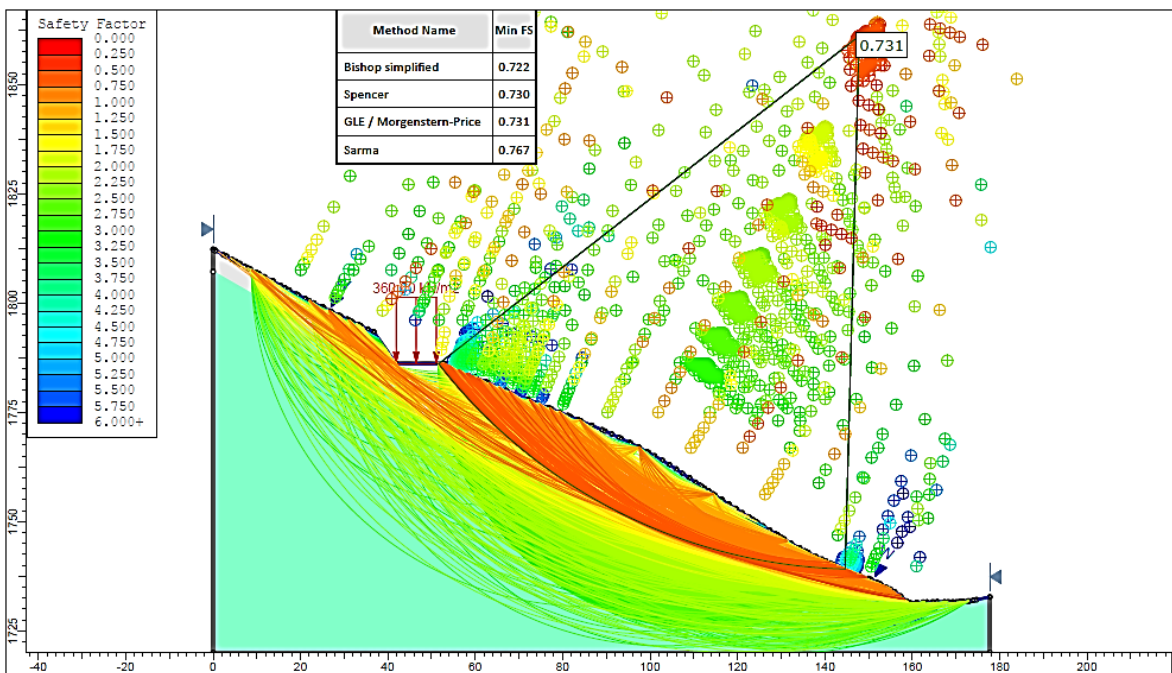
Figura 30. Perfil CC' condición de saturación.

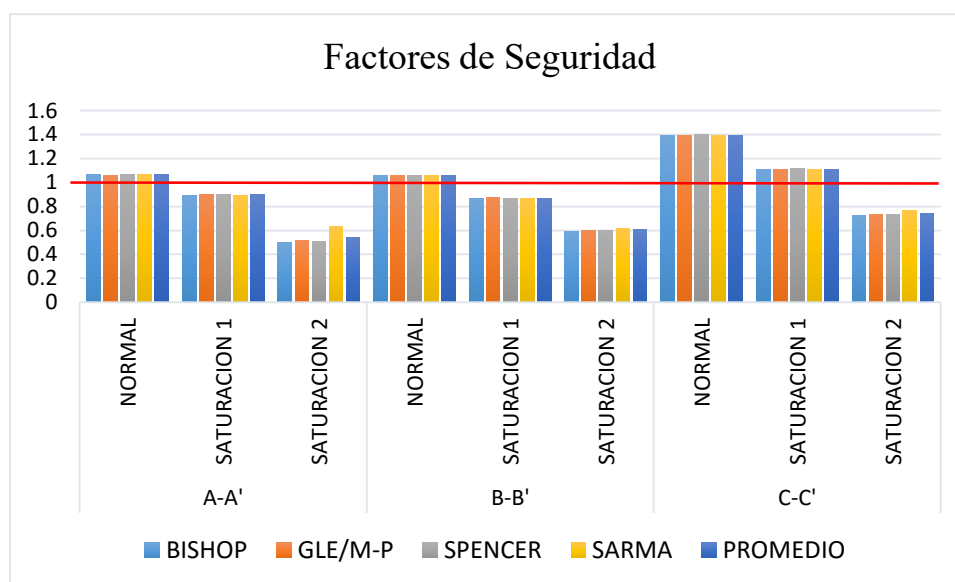
En la Figura 32, se observan los valores del factor de seguridad, según los métodos de cálculo utilizados: Bishop simplificado, Spencer, Morgenstern-Price y Sarma, donde los perfiles analizados muestran valores mayores que la unidad en condiciones normales, mientras que para una saturación parcial y total el talud era proclive a deslizarse (Salvo el perfil CC' que su factor de seguridad es mayor a la unidad en saturación parcial)

PERFIL	CONDICION	BISHOP	GLE/M-P	SPENCER	SARMA	PROMEDIO
A-A'	NORMAL	1.064	1.062	1.064	1.063	1.063
	SATURACION PARCIAL	0.895	0.897	0.899	0.896	0.897
	SATURACION TOTAL	0.501	0.513	0.509	0.637	0.54
B-B'	NORMAL	1.06	1.061	1.058	1.057	1.059
	SATURACION PARCIAL	0.866	0.871	0.866	0.863	0.867
	SATURACION TOTAL	0.593	0.598	0.599	0.62	0.603
C-C'	NORMAL	1.395	1.396	1.397	1.394	1.396
	SATURACION PARCIAL	1.113	1.113	1.114	1.11	1.113
	SATURACION TOTAL	0.722	0.73	0.731	0.767	0.738

Figura 32. Comparación de los resultados utilizando los diferentes métodos
