**UNIVERSIDAD NACIONAL DE CAJAMARCA**  
**FACULTAD DE INGENIERÍA**  
**ESCUELA ACADÉMICO PROFESIONAL DE INGENIERÍA GEOLÓGICA**

**TESIS PROFESIONAL**

**ANÁLISIS DEL DESLIZAMIENTO EL NARANJO MEDIANTE EL MÉTODO DE  
EQUILIBRIO LÍMITE CON EL SOFTWARE SLIDE  
MAGDALENA-CAJAMARCA**

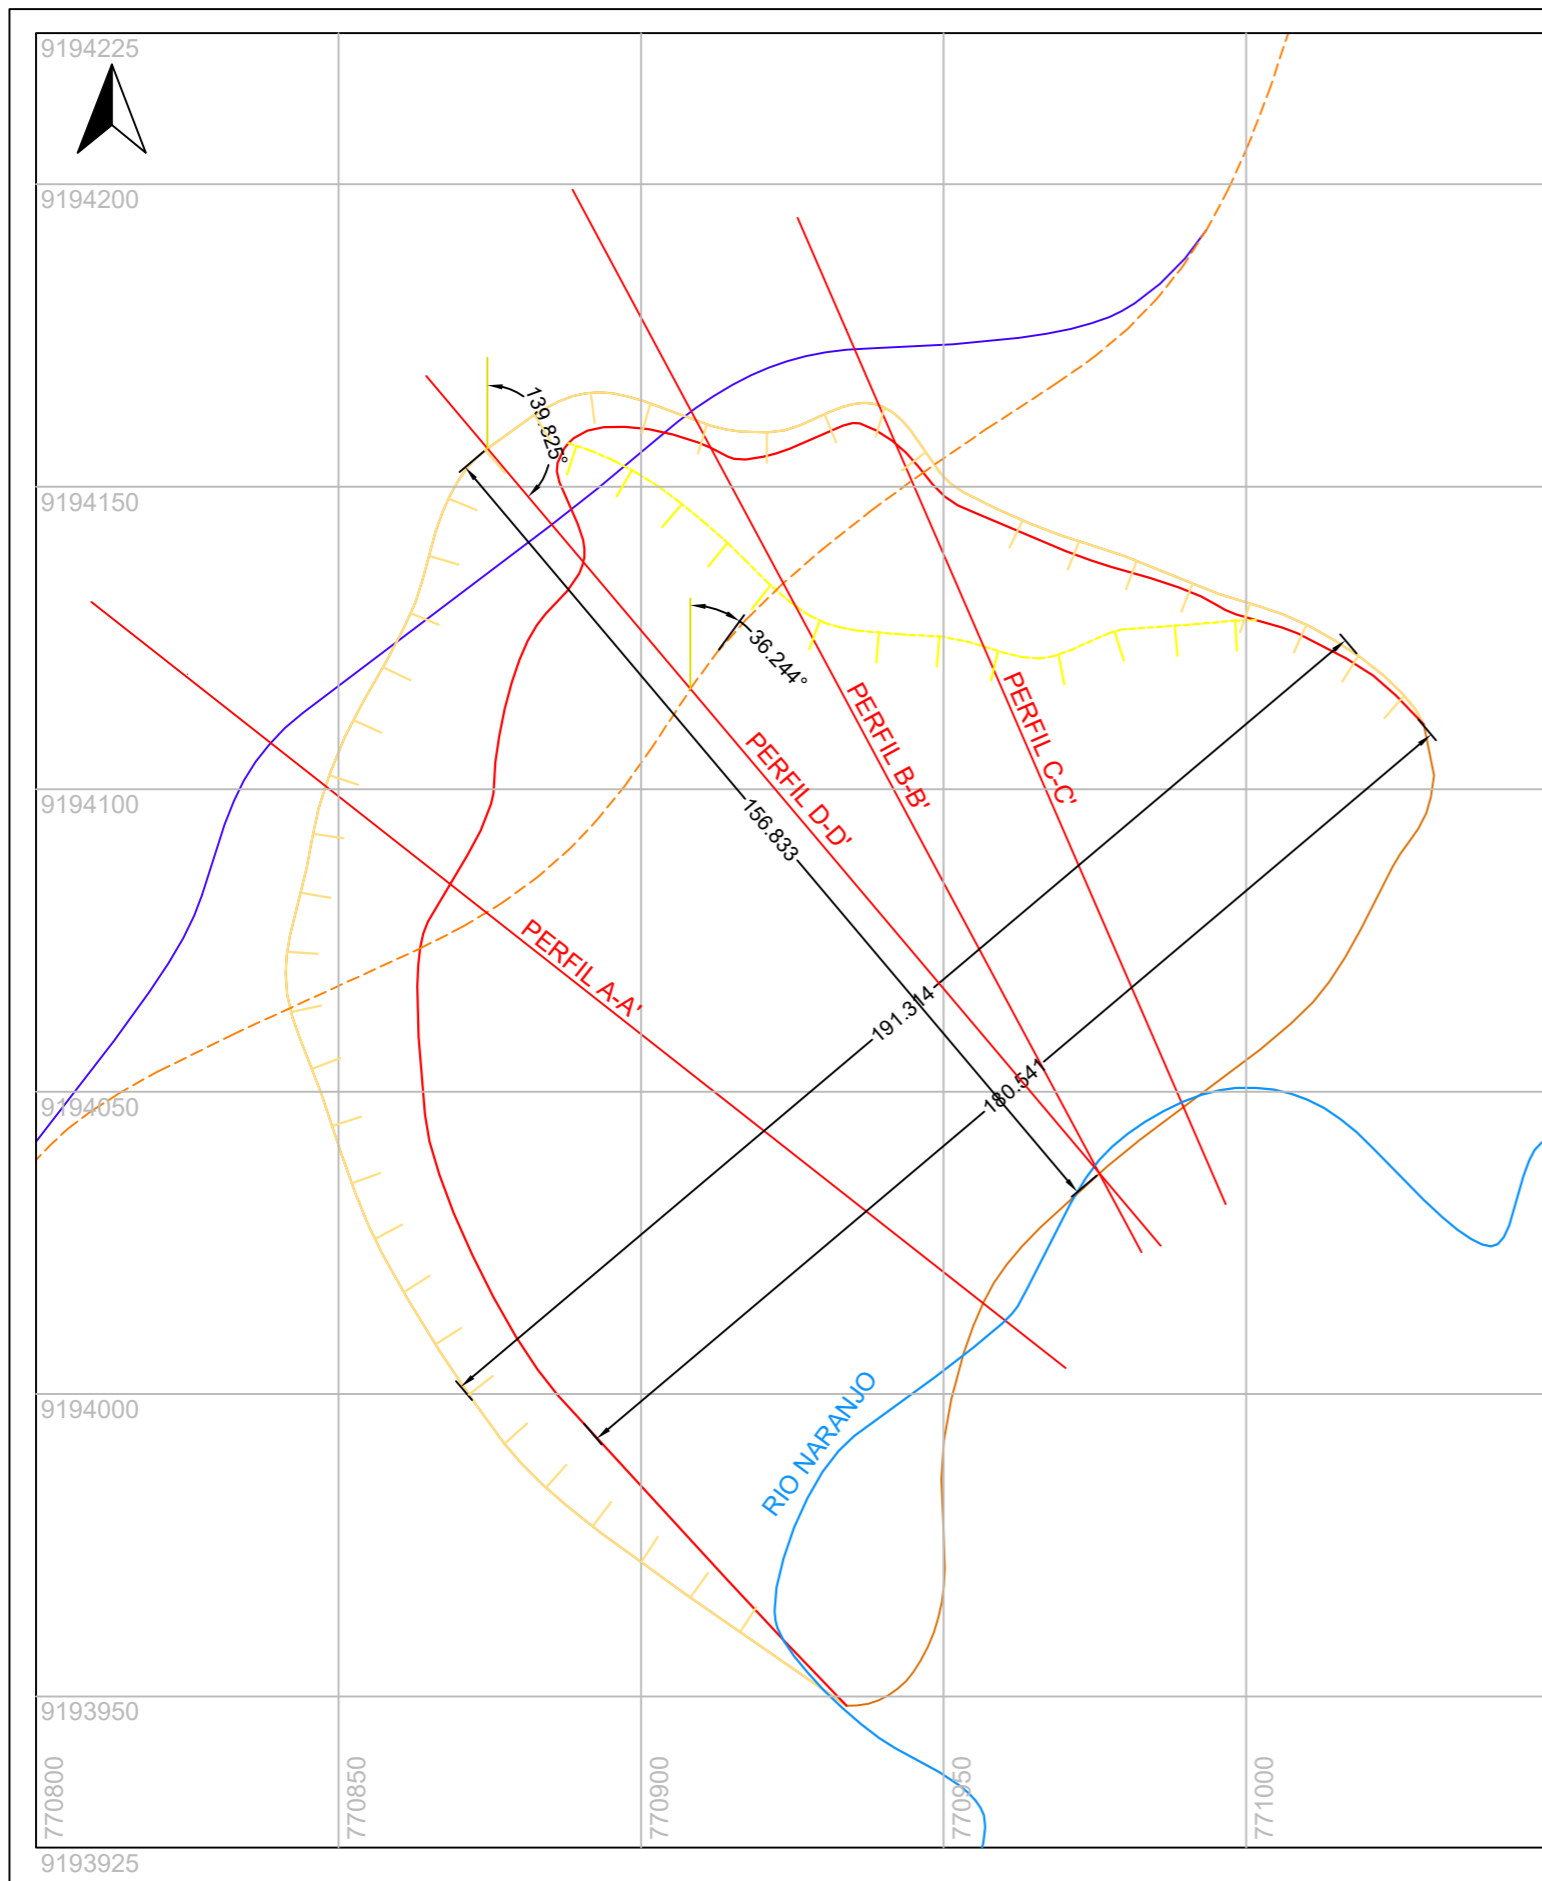
Wc: Longitud en planta	156.833m	L: Longitud Total	186.710m
Wd: Ancho de la masa desplazada	180.541m	Ld: Longitud de la masa desplazada	152.659m
AzD: Dirección del deslizamiento	139.825°	Dd: Profundidad de la masa desplazada	15.238m
AzT: Azimut del talud	36.244°	A: Diferencia de alturas corona a punta	90.617m
AT: Área total afectada	24783.03m <sup>2</sup>	F: Ángulo de viaje (Fahrboschung)	29.035°
Ad: Área de la masa desplazada	20774.8m <sup>2</sup>	APre: Pendiente de ladera en pre-falla	31.752°
Vd: Volumen del deslizamiento	$(\frac{1}{6} \pi * Dr * Wr * Lr) * Fex$	APost: Pendiente de ladera en post-falla	19.516°
- $\pi$ : Phi	3.14	R: Run-up	-
- Dr: Profundidad de la superficie de falla	13.480m		
- Wr: Ancho de la superficie de falla	191.314m		
- Lr: Longitud de la superficie de falla	180.023m		
- Fex: Factor de expansión	1.3		
Vd:	315854.006m <sup>3</sup>

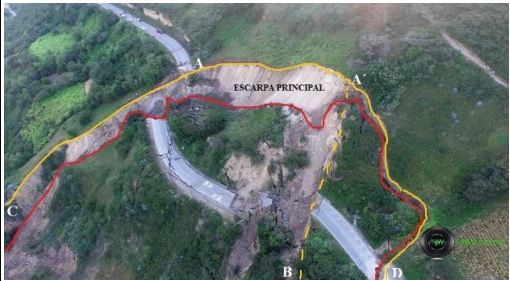
4.1 TIPO DE MOVIMIENTO			4.2 MATERIAL			4.3 OTRAS CARACTERÍSTICAS			4.4 DEFORMACIÓN DEL TERRENO																							
			Caída			COMPOSICIÓN %			HUMEDAD			PLASTICIDAD			Movimiento canalizado			MODO			SEVERIDAD														
			Volcamiento			Bloques			Seco			Alta			Movimiento no canalizado			X			Ondulam			Leve											
			Deslizamiento rotacional			X			Cantos			Lig. Húmedo			Media			X			Licuación			Escalonam			X			Media					
Deslizamiento traslacional						Grava			40			Húmedo			X			Baja			Otra:						Severa			X					
Propagación lateral						Arena			20			Muy Húmedo			No Plástico						GEOFORMA			COLINA FLUVIO EROSIONAL

Reptación						Finos			30			Mojado									4.5 CLASIFICACIÓN DEL MOVIMIENTO														
Flujo						Materia Org.			10			CLASIFICACIÓN SUCS			GC/CL/SW-SC			Sistema de clasificación			GEMMA														
Deform. gravitacional profunda						ORIGEN			Regolito			X			Trasportado			Nombre del movimiento			DESLIZAMIENTO ROTACIONAL														
Compuesto (Marcar los tipos)
