UNIVERSIDAD NACIONAL DE CAJAMARCA
FACULTAD DE INGENIERÍA
ESCUELA ACADÉMICO PROFESIONAL DE INGENIERÍA GEOLÓGICA

TESIS PROFESIONAL
GEOTECNIA DE INESTABILIDAD DE TALUDES, EN EL TRAMO DE LA
CARRETERA HUAÑIMBA - CUNGUNDAY, CAJAMARCA, CAJABAMBA

INGENIERO GEÓLOGO

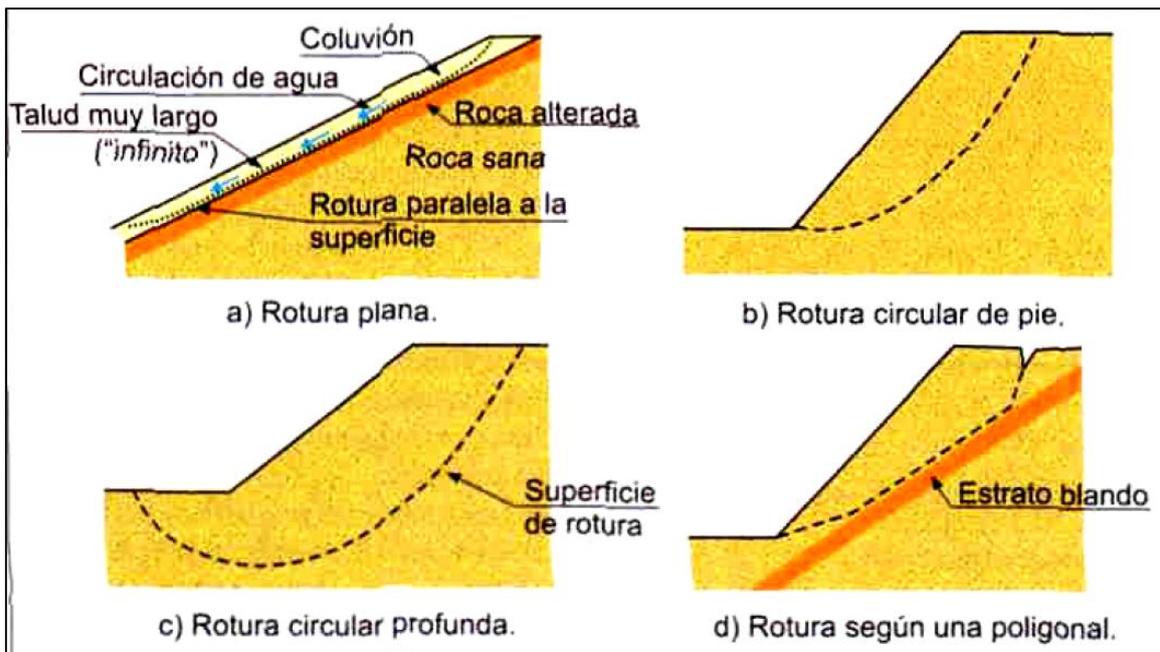
Ilustración N° 1: Tipos de superficie de rotura en suelos. (Gonzales, 2002)

Si se dan determinadas condiciones en el talud, como la existencia de estratos o capas de diferente competencia, puede tener lugar una rotura a favor de una superficie plana o una superficie poligonal formada por varios tramos planos.

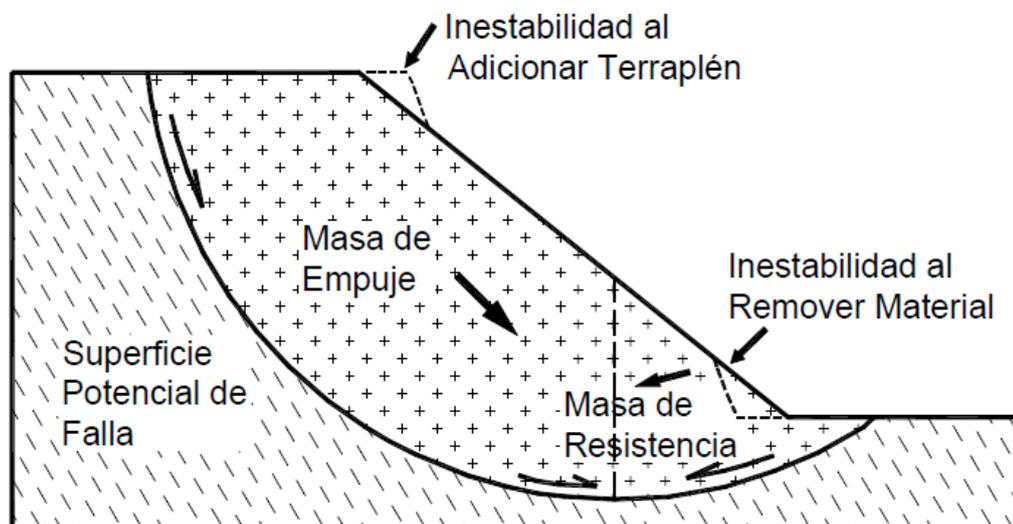
Ilustración N° 2: Equilibrio o desequilibrio de fuerzas (Suarez, 2009)

Si se colocan cargas adicionales en la parte superior del talud o se remueven en el pie, se puede producir la inestabilidad de éste. Igualmente, la inestabilidad puede ocurrir por el aumento de la pendiente del talud. (Suarez, 2009)

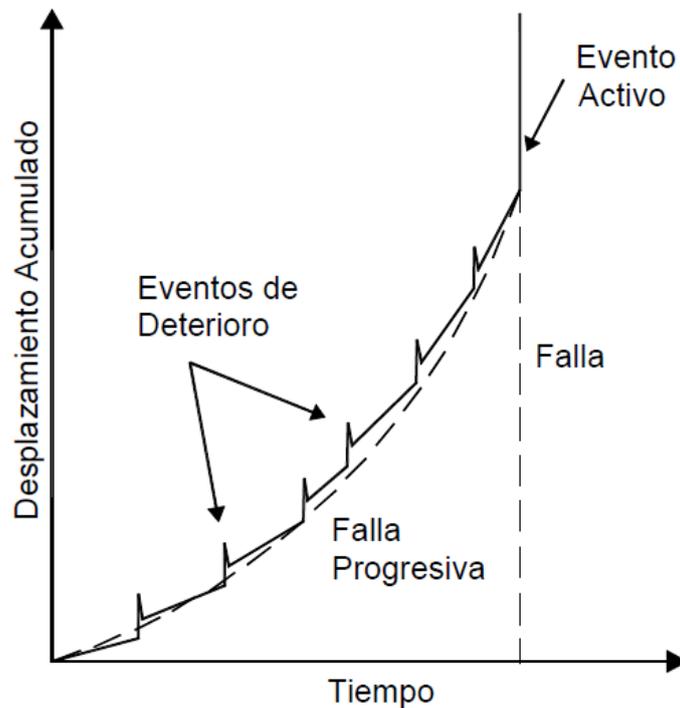
Ilustración N° 3: Efecto de deterioro (Suarez, 2009)

El deterioro comprende la alteración física y química de los materiales y su subsecuente desprendimiento o remoción. Esto incluye la alteración mineral, los efectos de relajación y la abrasión. Los efectos del deterioro pueden ser lentos o rápidos y se acumulan hasta producir la falla en forma progresiva (ilustración 3).

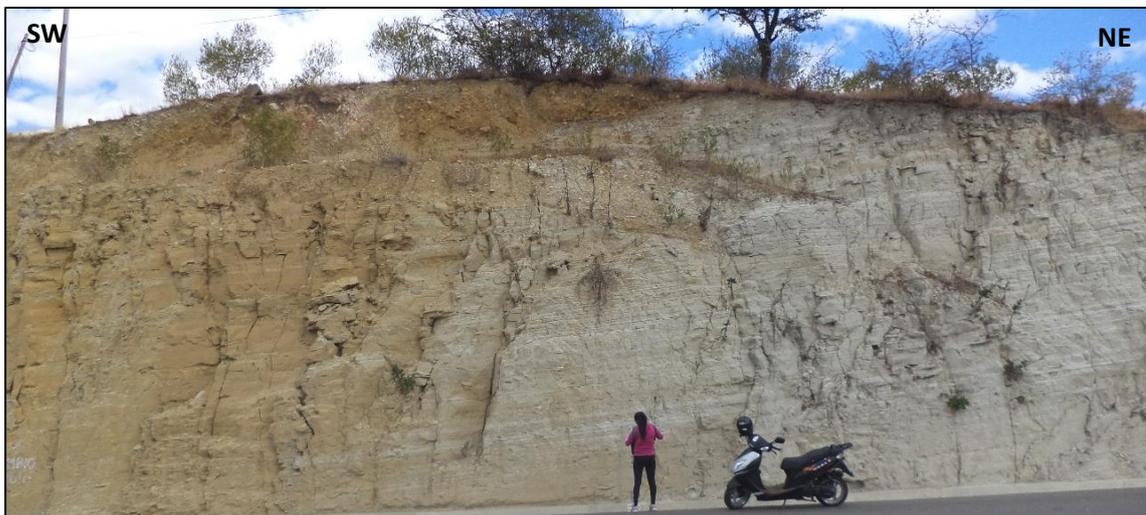
Foto N° 2: Afloramiento de la Formación Cajabamba en el corte de la carretera

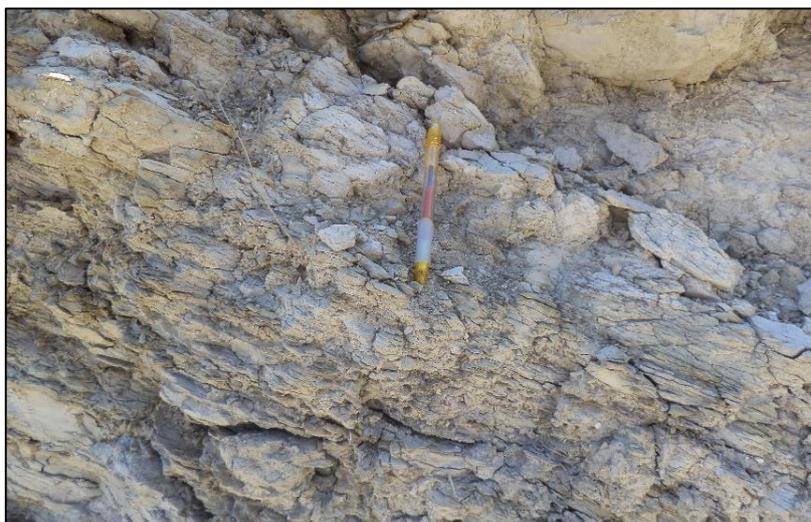
Foto N° 3: Lodolitas blanquecinas, pertenecientes a la Formación Cajabamba

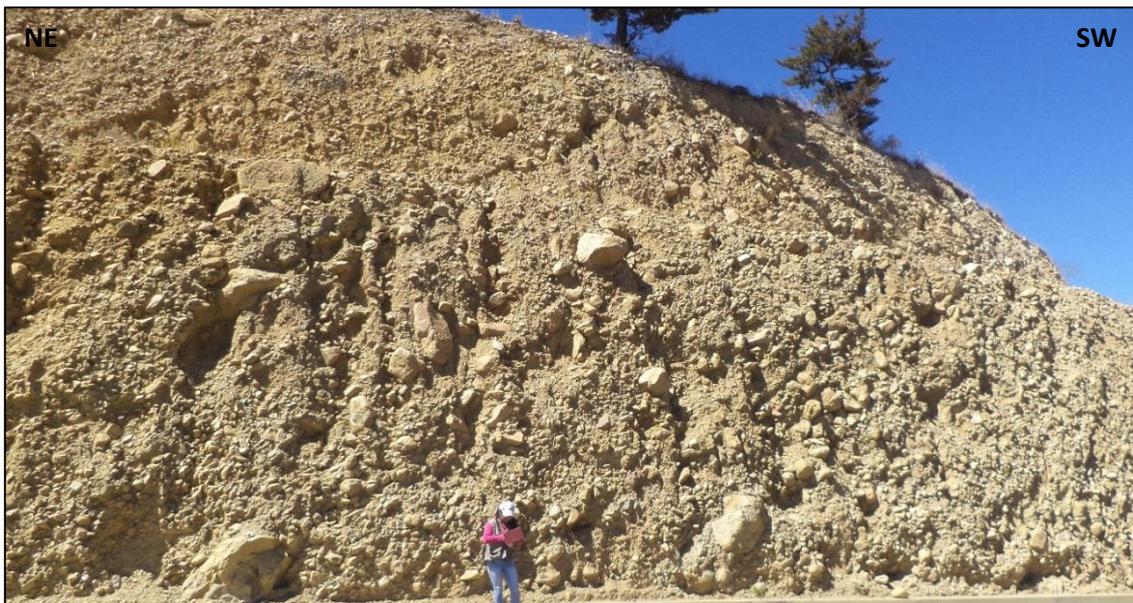
Foto N° 4: Afloramiento de la Formación Condebamba en el corte de la carretera.

En el corte de carretera se pudo observar claramente la depositación de las diferentes capas de los sedimentos, lo cual nos evidencia que se dio en diferentes facies de depositación.

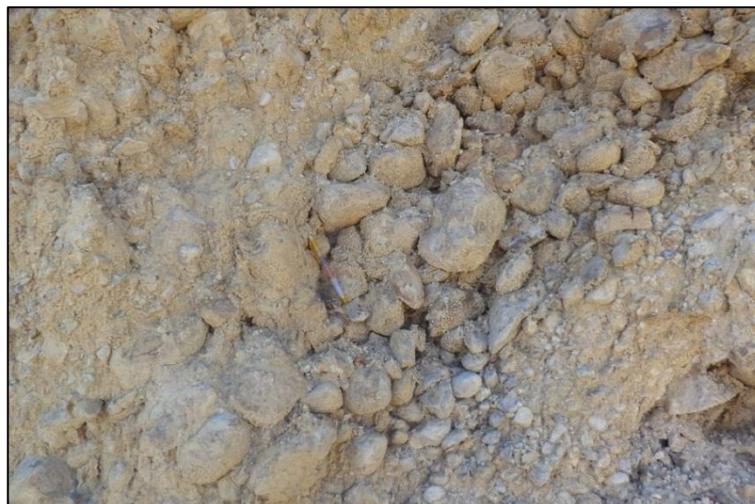
Foto N° 5: Clastos de la Formación Condebamba en una matriz arenosa.

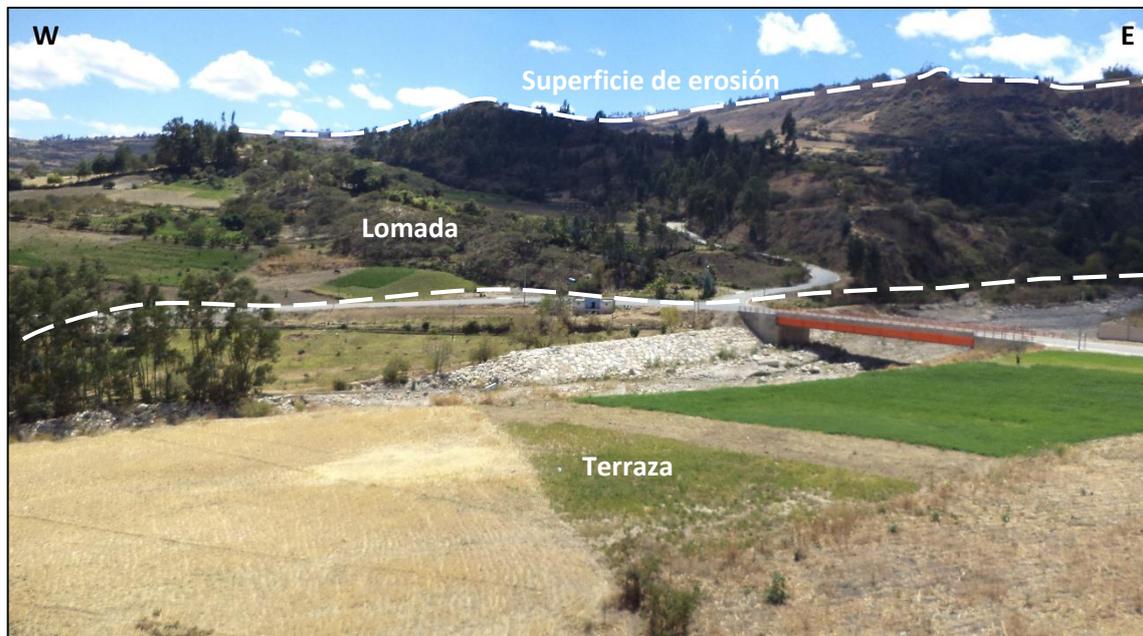
Foto N° 6: Terraza al costado del río Ponte utilizada como zona de cultivo.

En el trayecto de la carretera hemos podido encontrar áreas con estas características a los flacos del río ponte; las cuales son utilizadas como zonas de cultivo por los pobladores de la zona.

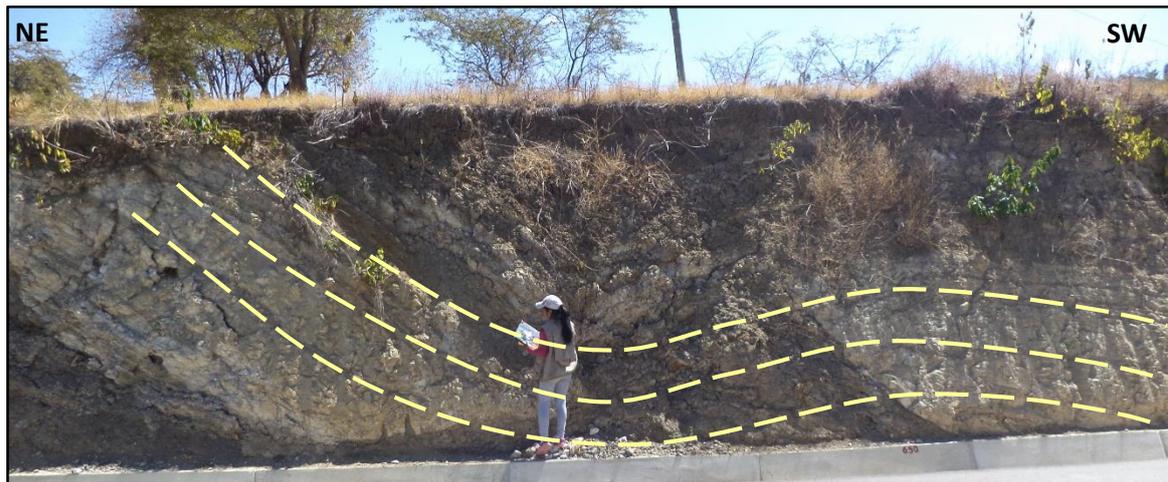
Foto N° 9: Plegamientos en estratos de lodolitas de la Formación Cajabamba.

En la zona de estudio se encontró pequeños plegamientos en estratos de lodolitas pertenecientes a la Formación Cajabamba; los cuales se pudo observar claramente en el corte de la carretera.

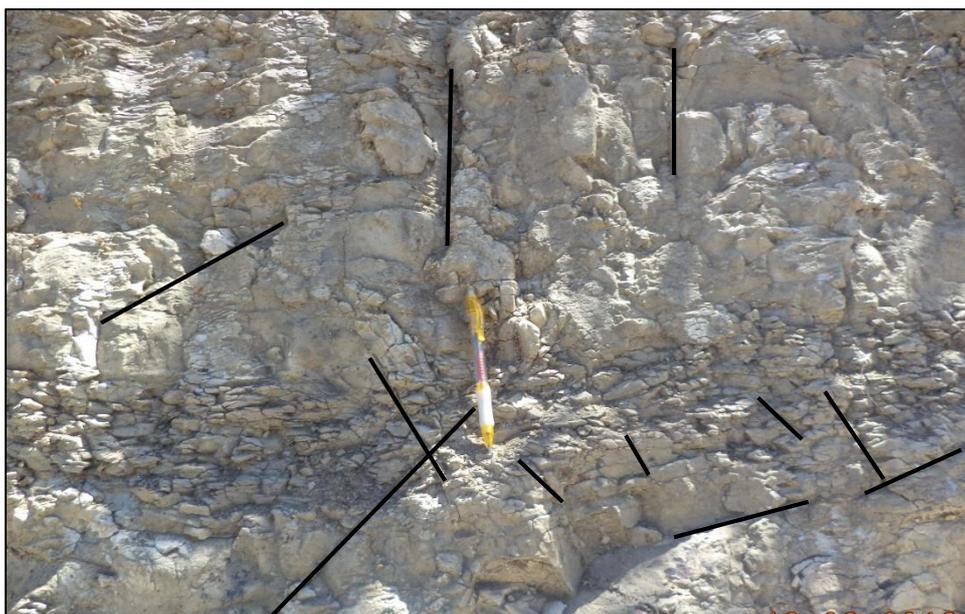
Foto N° 10: Alto grado de fracturamiento en estratos de lutitas de la Formación Cajabamba

Se pudo observar pequeñas fracturas sólo en los estratos de la Formación Cajabamba, debido a que la mayor parte de la zona de estudio está presente en la formación Condebamba, la cual está compuesta por conglomerados.

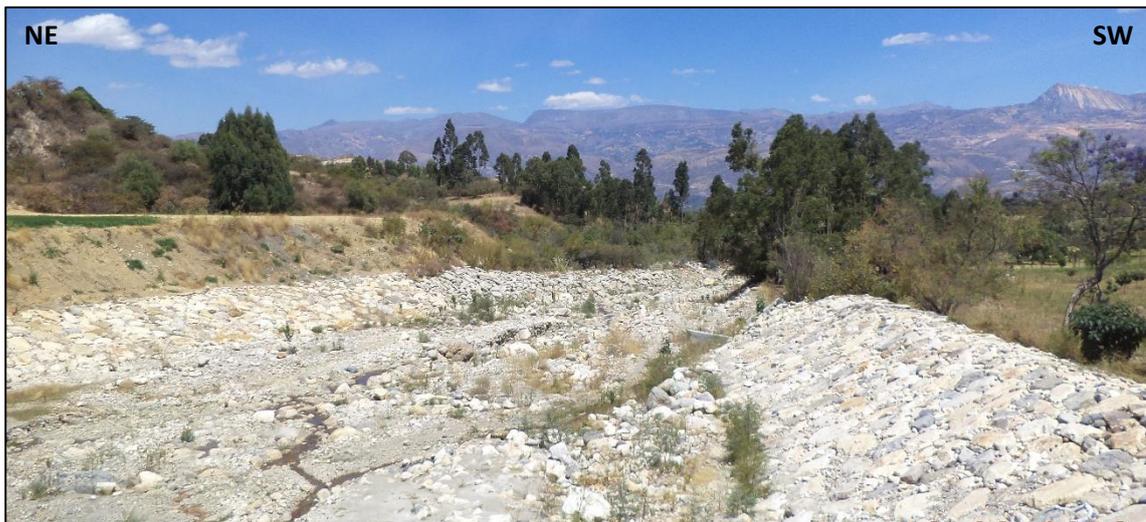
Foto N° 11: Río Ponte con discurrimento de sus aguas en dirección NE-SW

La red hidrográfica en la zona de estudio, está conformada principalmente por el río Ponte; el cual transporta materiales gruesos y arenas finas.

El río Ponte discurre por el valle Condebamba en dirección Noreste - Suroeste, atravesando la carretera principal Cajamarca – Cajabamba.

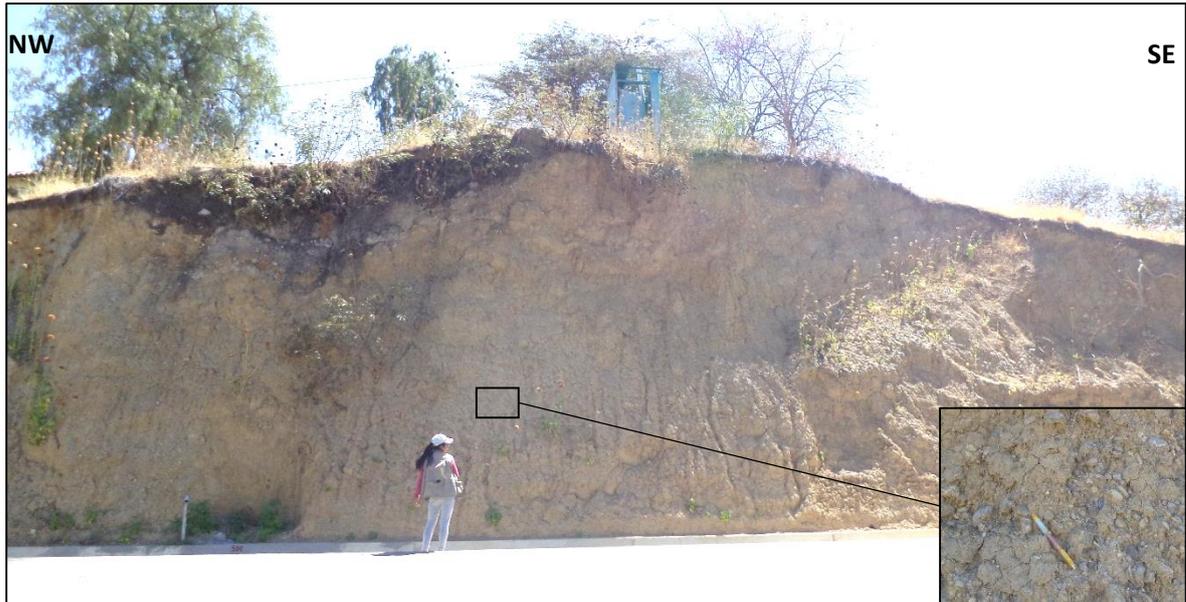
Foto N° 12: Talud suspendido con presencia de masa deslizada; constituido por clastos de areniscas y clastos calcáreos en una matriz arenosa.

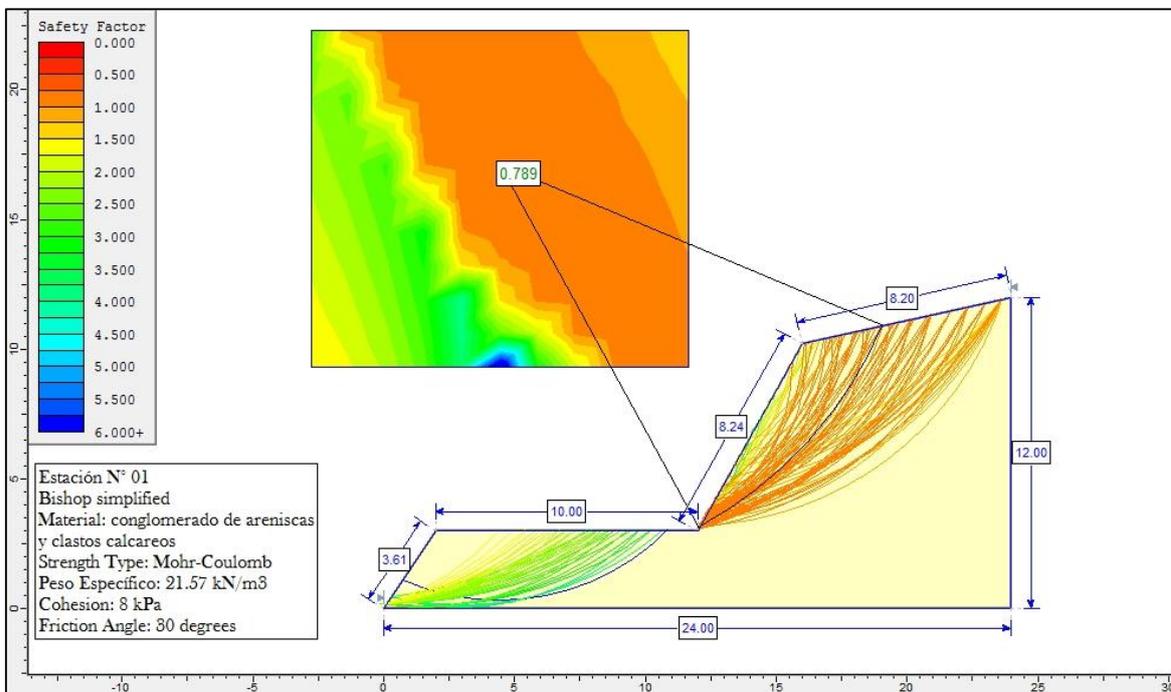
Modelo geomecánico generado mediante el software Slide v.5, con los resultados obtenidos del ensayo de corte directo.

Ilustración N° 5: Interpretación mediante el software Slide v.5 de la estación N° 1

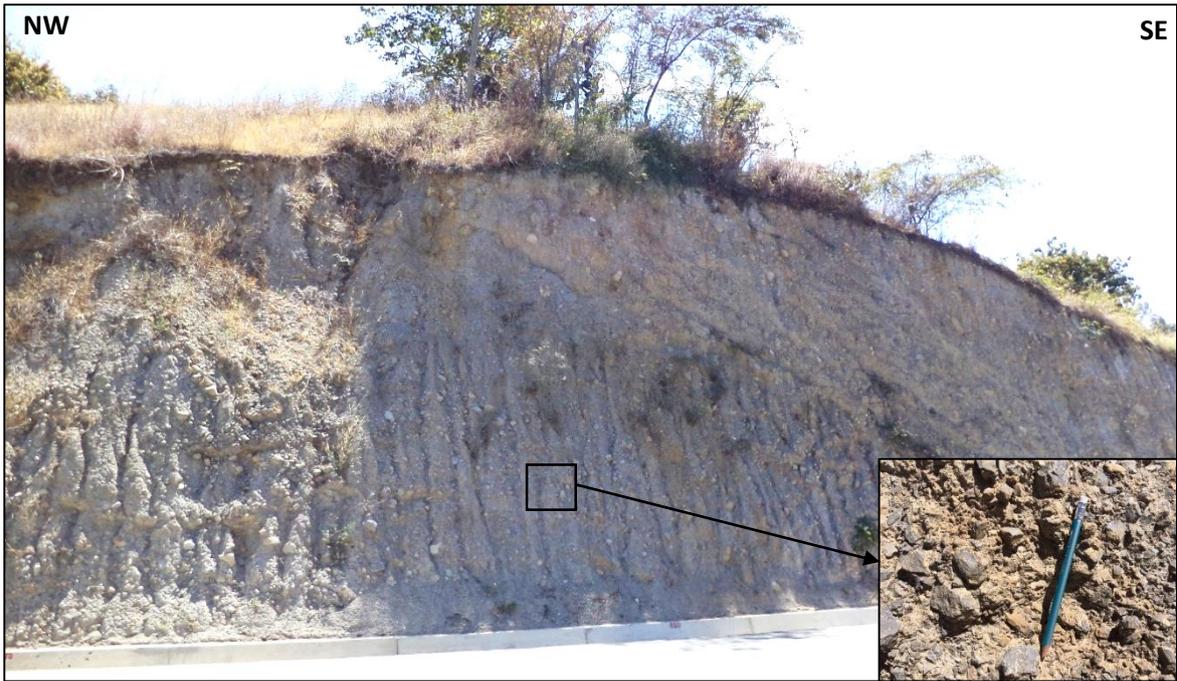
Foto N° 13: Talud suspendido en la Formación Condebamba, constituido por un conglomerado de areniscas con clastos calcáreos en una matriz arenosa.

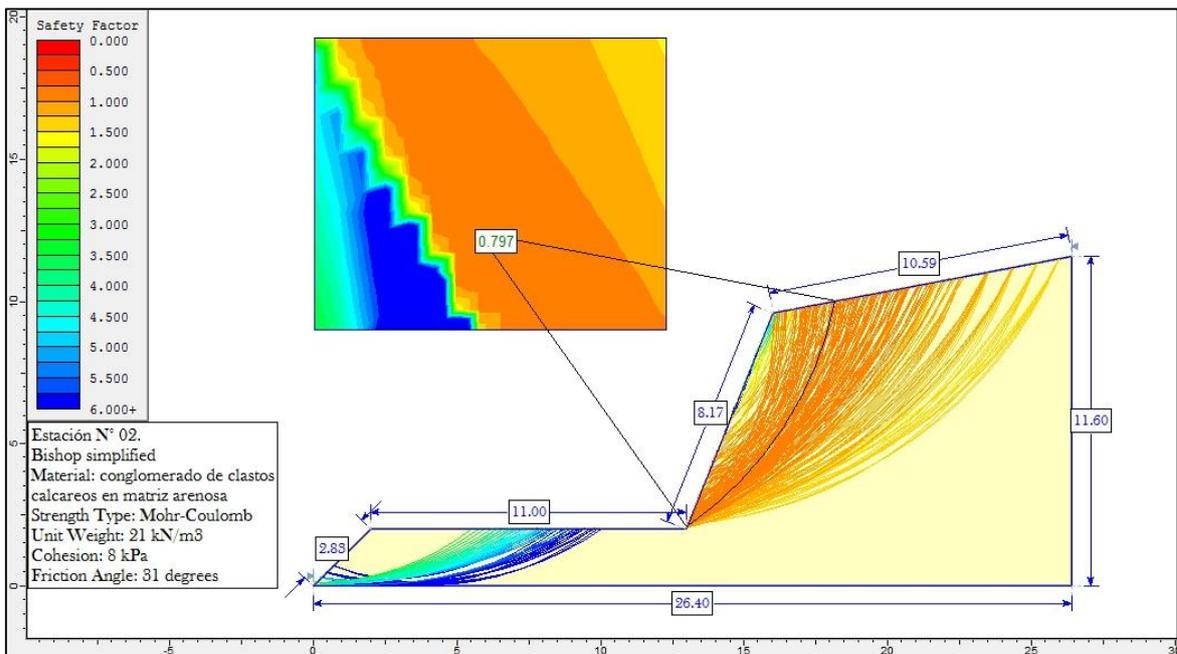
Modelo geomecánico generado mediante el software Slide v.5, con los resultados obtenidos del ensayo de corte directo.

Ilustración N° 6: Interpretación mediante el software Slide v.5 de la estación N° 2.

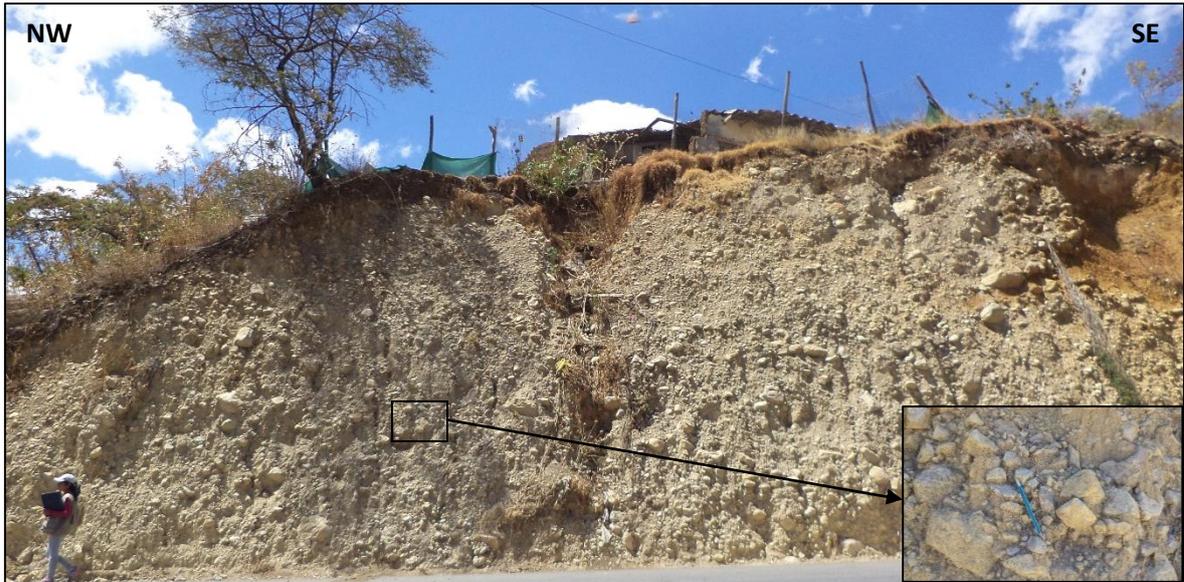
Foto N° 14: Talud suspendido en conglomerado de areniscas y clastos calcáreos con tamaños heterogéneos en una matriz arenosa.

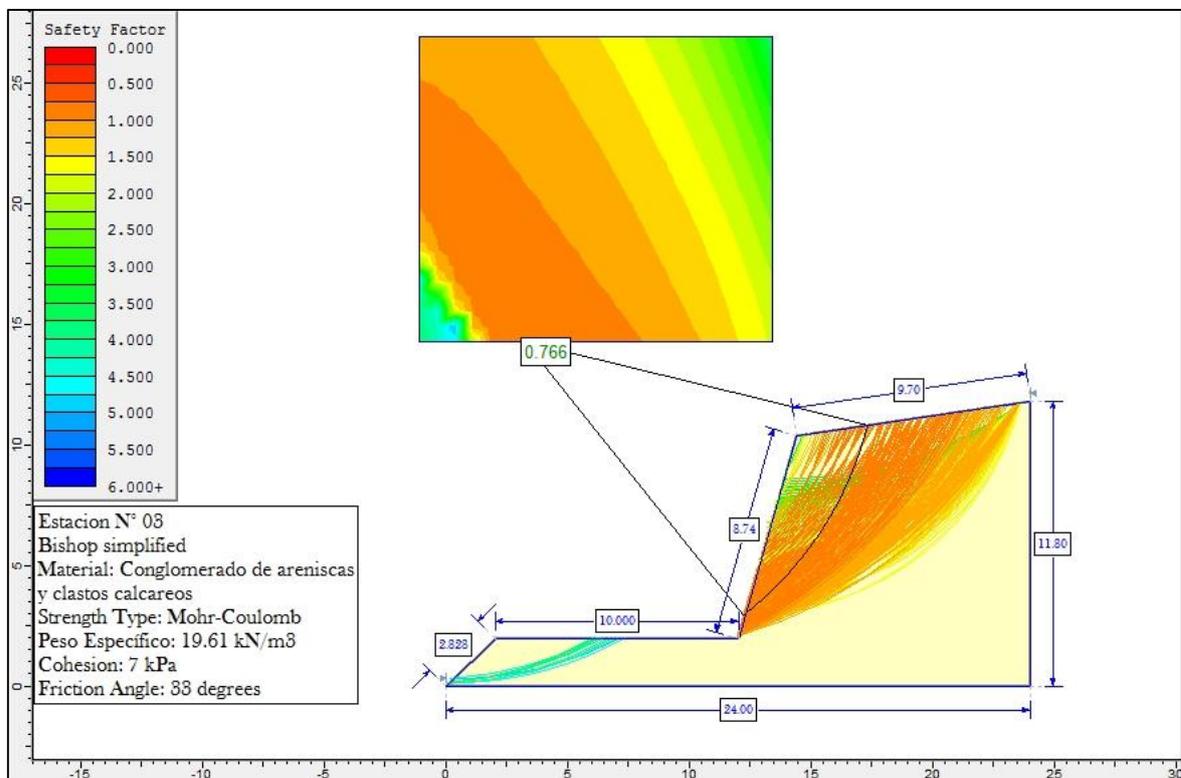
Modelo geomecánico generado mediante el software Slide v.5, con los resultados obtenidos del ensayo de corte directo.

Ilustración N° 7: Interpretación mediante el software Slide v.5 de la estación N° 3

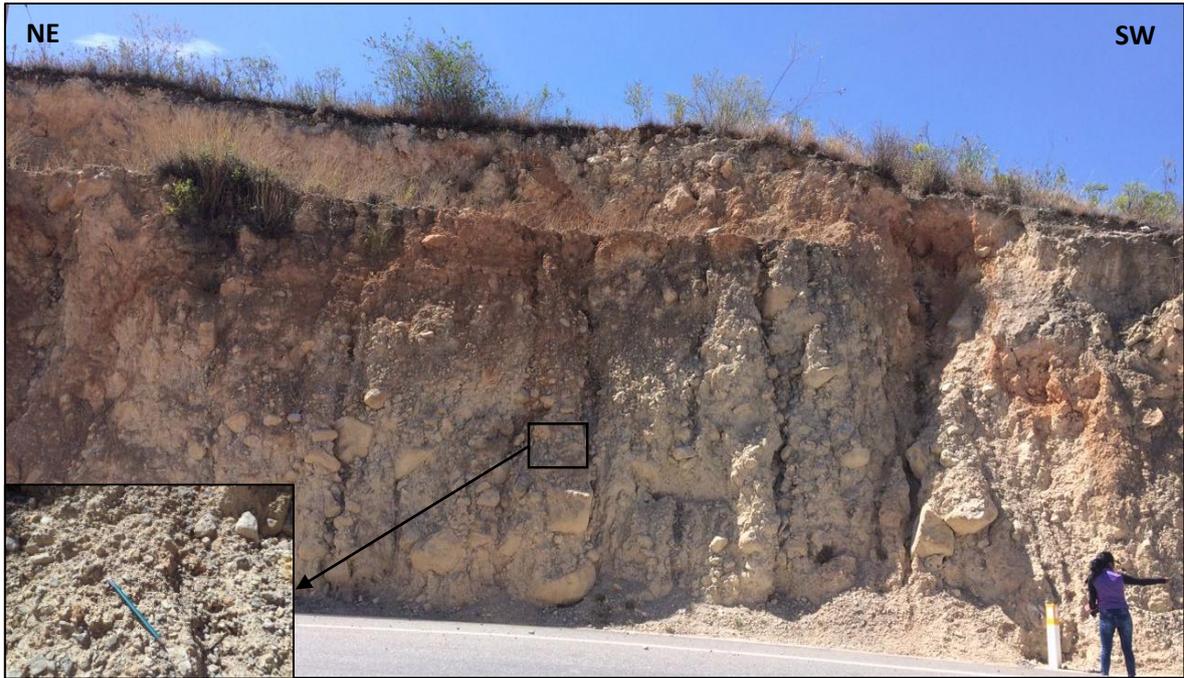
Foto N° 15: Talud suspendido con presencia de rocas por deslizarse; constituido por conglomerado de areniscas en una matriz arenosa,

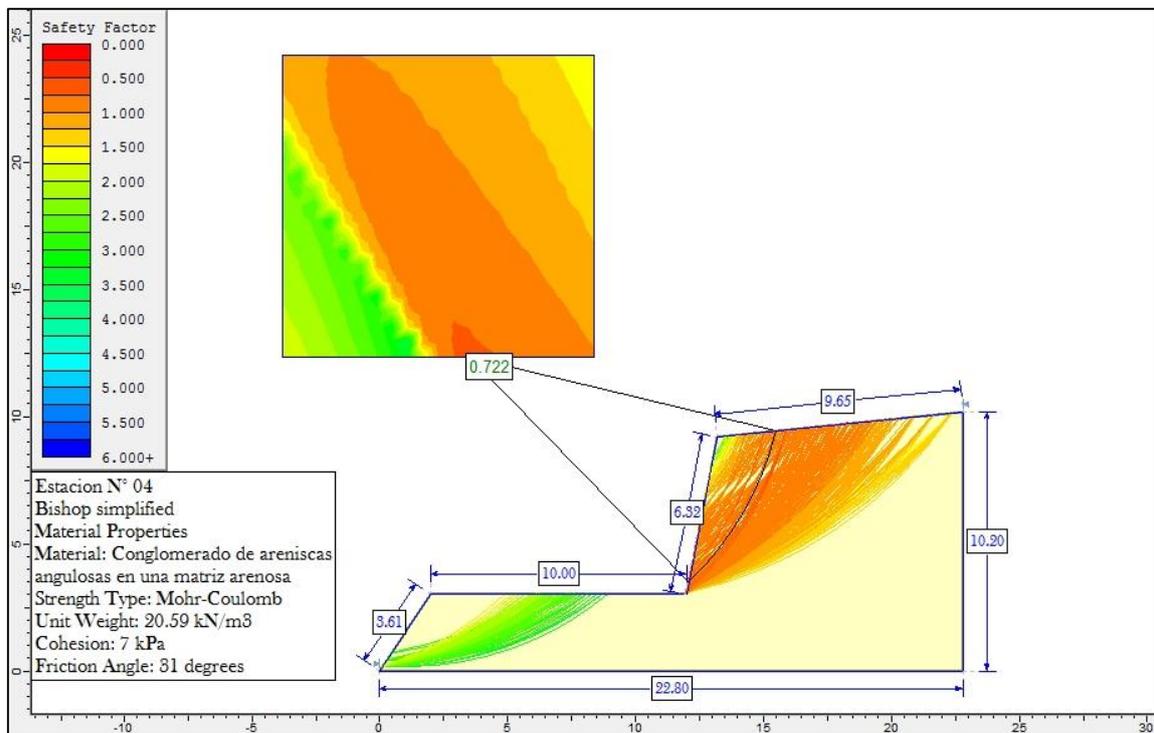
Modelo geomecánico generado mediante el software Slide v.5, con los resultados obtenidos del ensayo de corte directo.

Ilustración N° 8: Interpretación mediante el software Slide v.5 de la estación N° 4

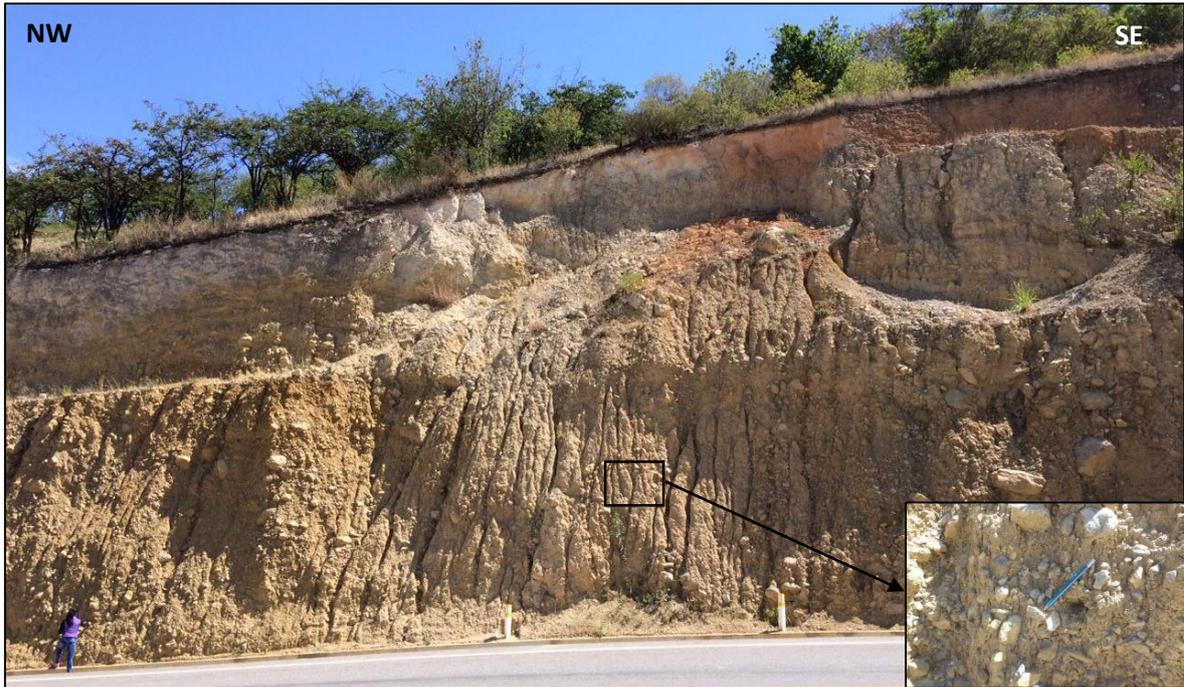
Foto N° 16: Talud suspendido con presencia de pequeñas cárcavas provocadas por la lluvia; constituido por conglomerado de areniscas y clastos calcáreos en una matriz arenosa.

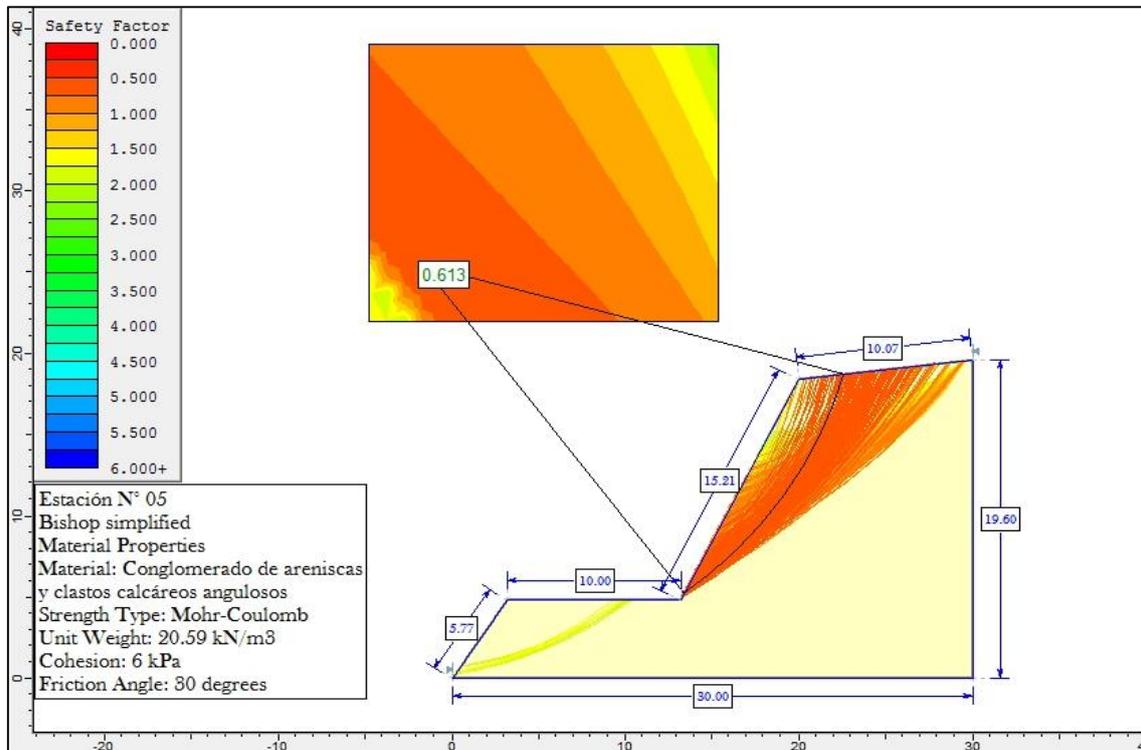
Modelo geomecánico generado mediante el software Slide v.5, con los resultados obtenidos del ensayo de corte directo.

Ilustración N° 9: Interpretación mediante el software Slide v.5 de la estación N° 5

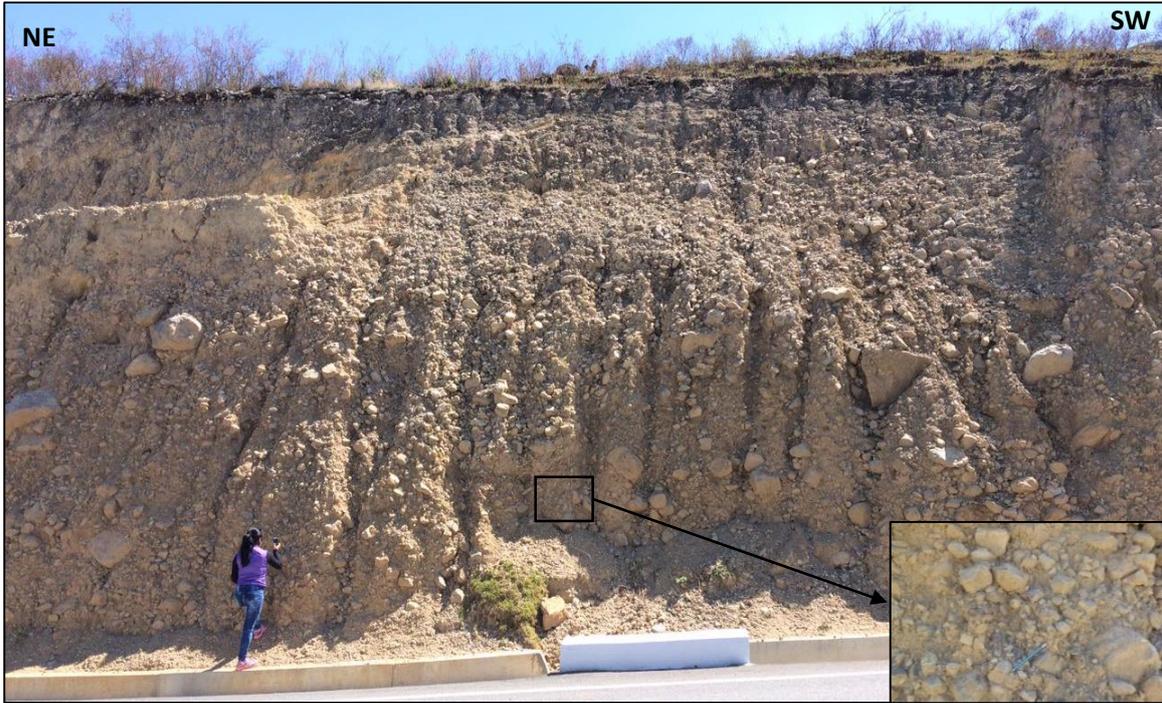
Foto N° 17: Talud suspendido en conglomerado de arenisca con clastos calcáreos en una matriz arenosa; con presencia de pequeñas cárcavas.

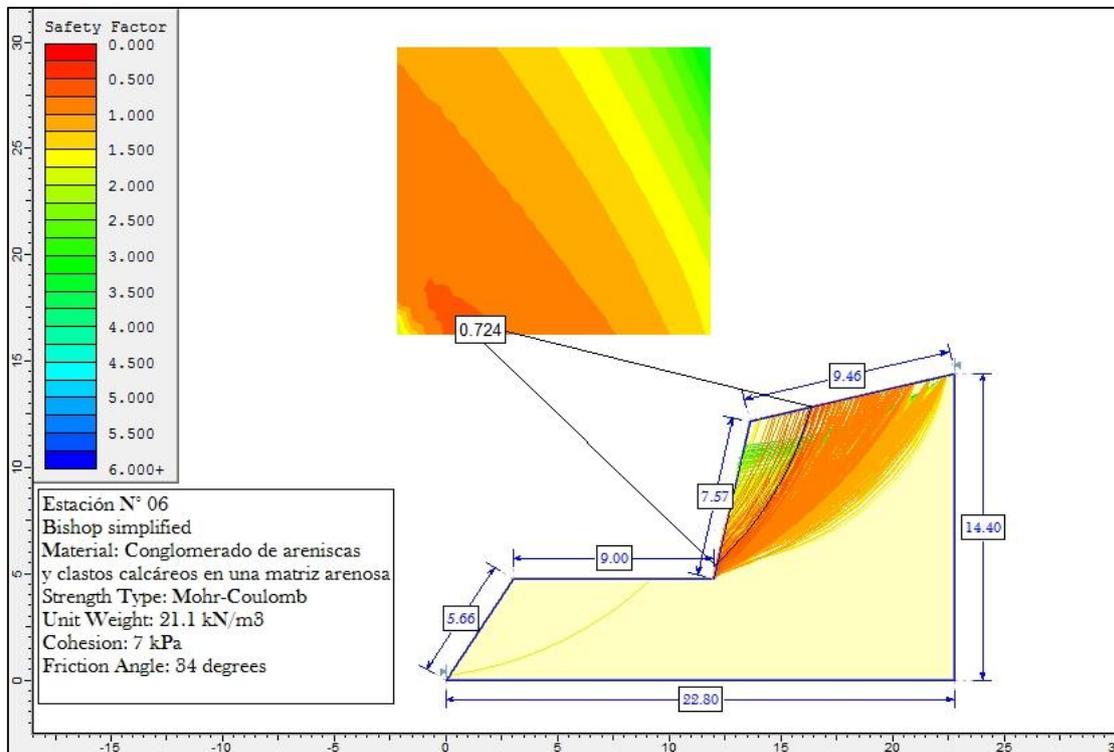
Modelo geomecánico generado mediante el software Slide v.5, con los resultados obtenidos del ensayo de corte directo.

Ilustración N° 10: Interpretación mediante el software Slide v.5 de la estación N° 6

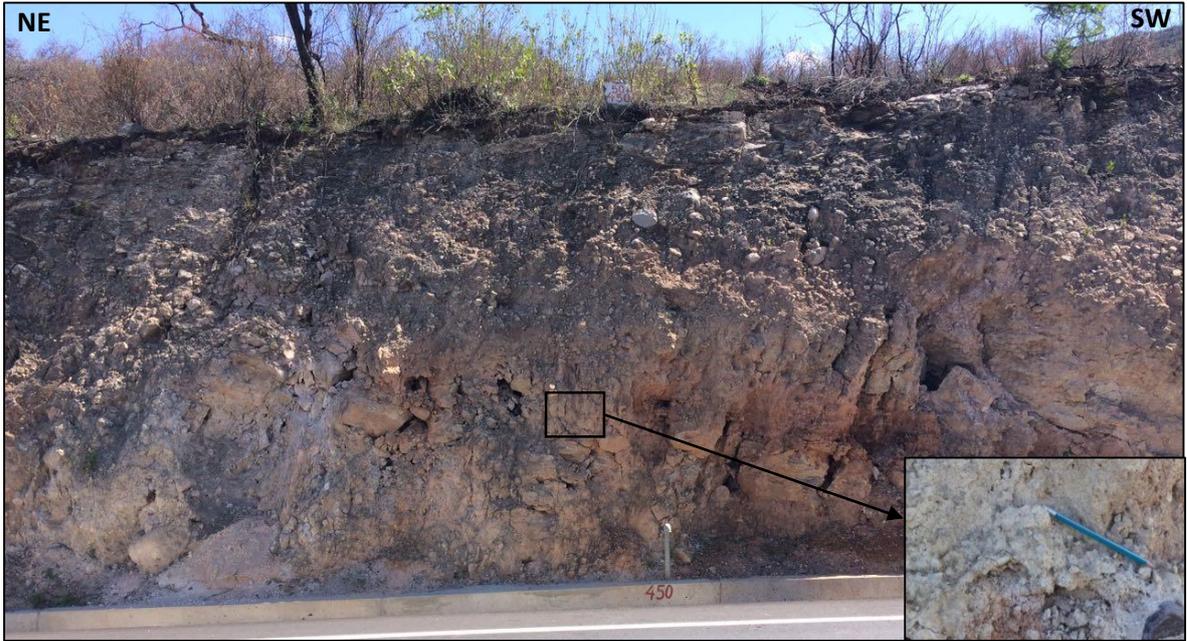
Foto N° 18: Talud suspendido con presencia de cárcavas en conglomerado fino de areniscas en una matriz de arcilla calcárea.

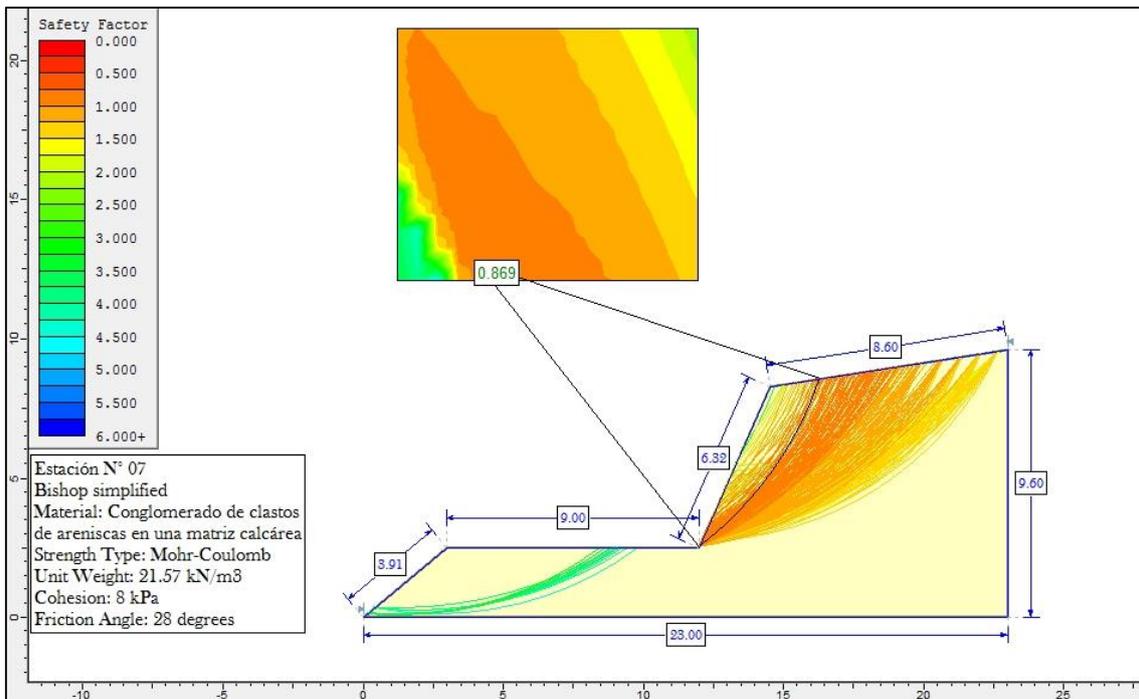
Modelo geomecánico generado mediante el software Slide v.5, con los resultados obtenidos del ensayo de corte directo.

Ilustración N° 11: Interpretación mediante el software Slide v.5 de la estación N° 7

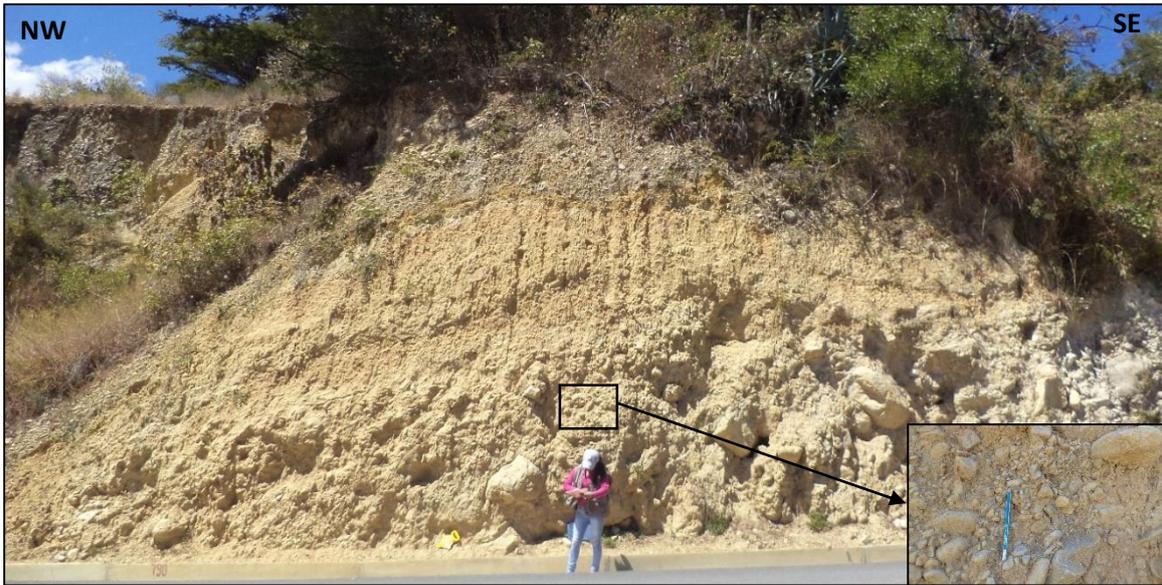
Foto N° 19: Talud suspendido, en conglomerado de areniscas con matriz arenosa pardo amarillenta.

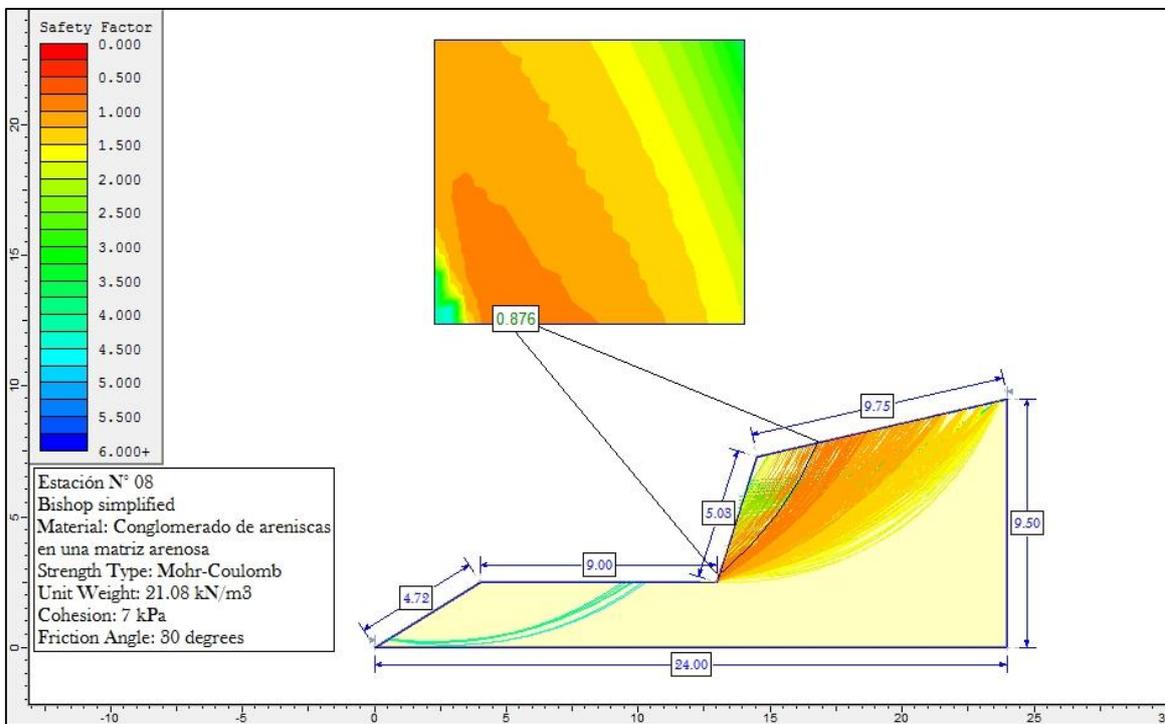
Modelo geomecánico generado mediante el software Slide v.5, con los resultados obtenidos del ensayo de corte directo.

Ilustración N° 12: Interpretación mediante el software Slide v.5 de la estación N° 8

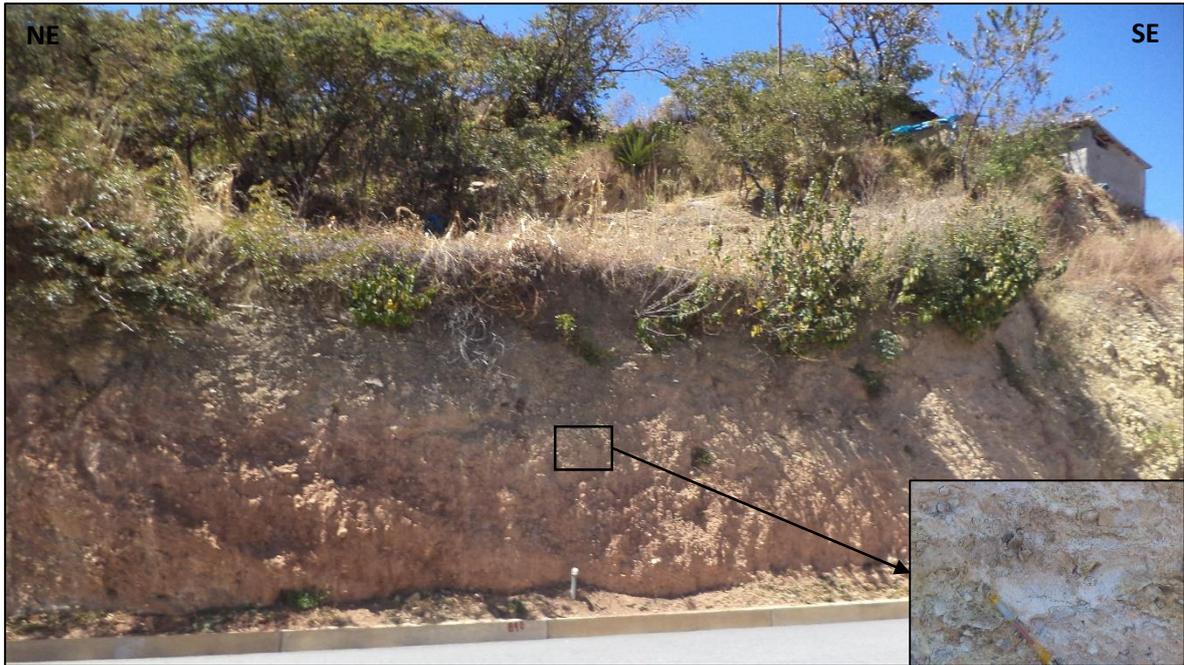
Foto N° 20: Talud inactivo en la Formación Cajabamba, constituido por lodolitas calcáreas blanquecinas.

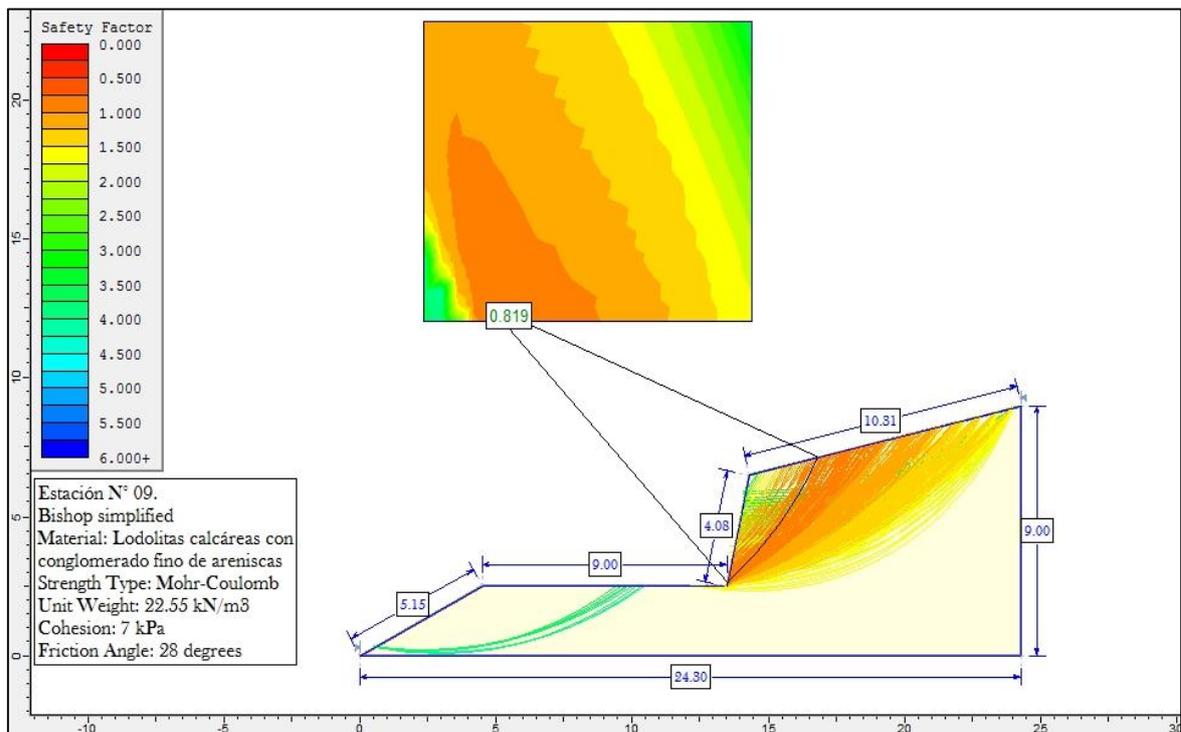
Modelo geomecánico generado mediante el software Slide v.5, con los resultados obtenidos del ensayo de corte directo.

Ilustración N° 13: Interpretación mediante el software Slide v.5 de la estación N° 9

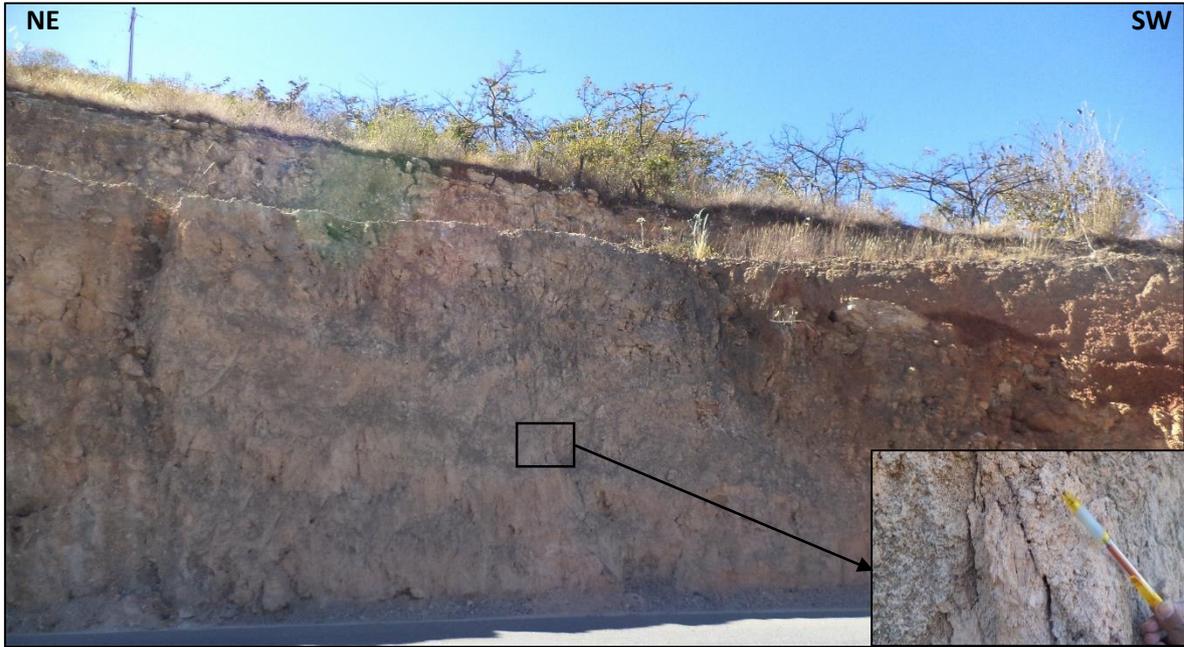
Foto N° 21: Talud suspendido con presencia de pequeñas cárcavas, en la Formación Cajabamba constituida por lodolitas calcáreas blanco amarillentas.
