UNIVERSIDAD NACIONAL DE CAJAMARCA
FACULTAD DE INGENIERÍA
ESCUELA ACADÉMICO PROFESIONAL DE INGENIERÍA GEOLÓGICA

TESIS PROFESIONAL
GEOTECNIA DE INESTABILIDAD DE TALUDES, EN EL TRAMO DE LA
CARRETERA HUAÑIMBA - CUNGUNDAY, CAJAMARCA, CAJABAMBA

INGENIERO GEÓLOGO

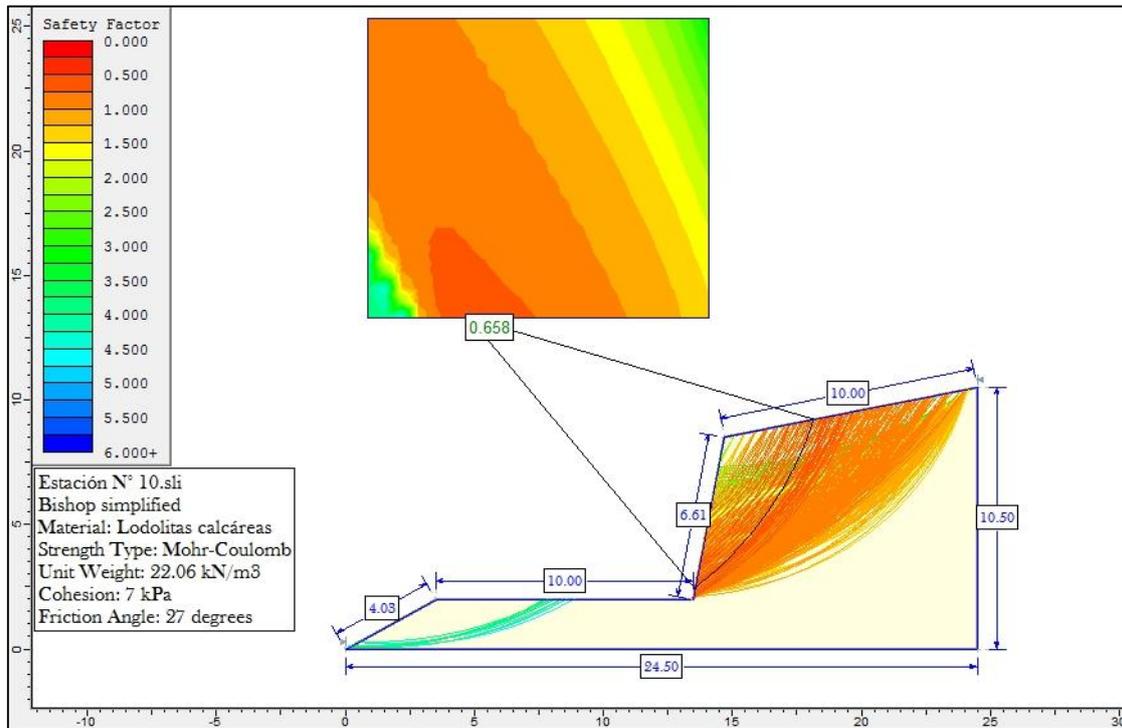
Modelo geomecánico generado mediante el software Slide v.5, con los resultados obtenidos del ensayo de corte directo.

Ilustración N° 14: Interpretación mediante el software Slide v.5 de la estación N° 10

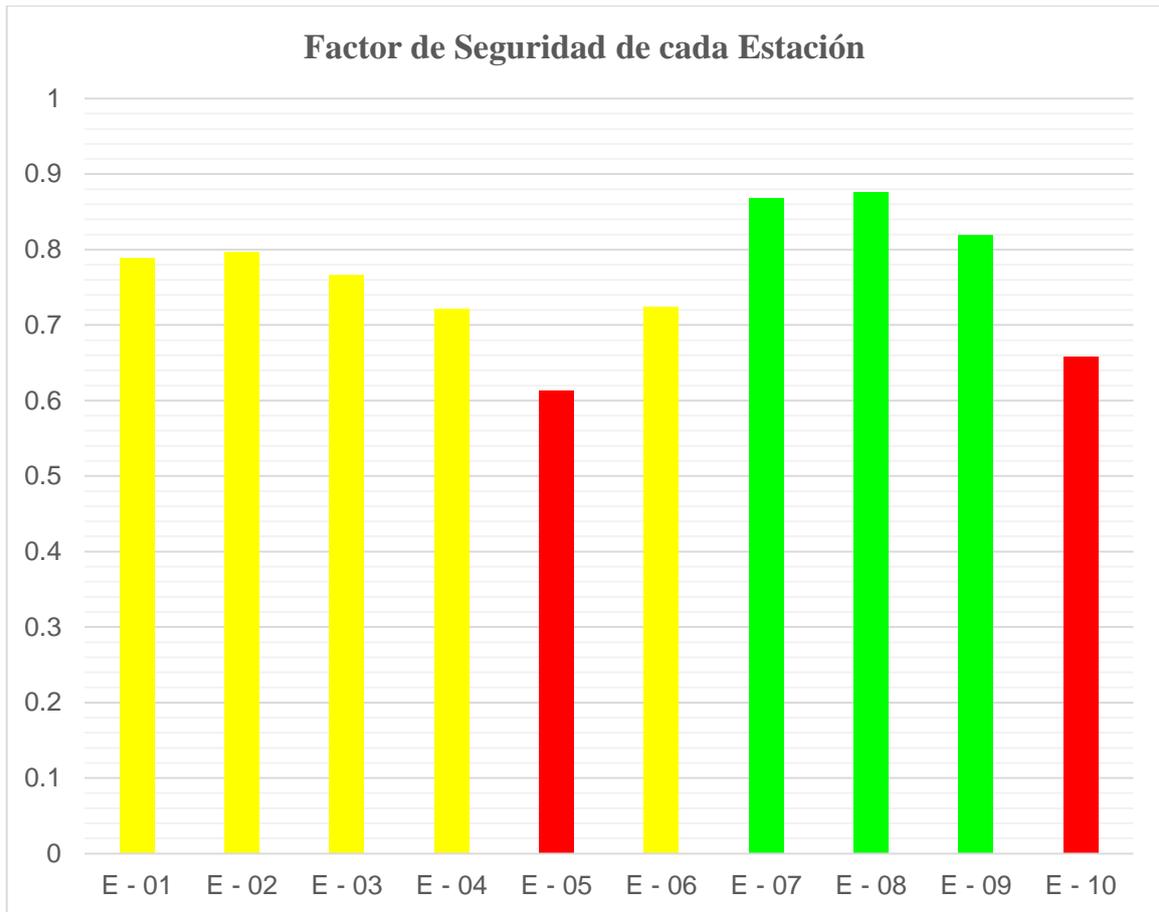
Estación	Estado de Actividad	Humedad	Densidad	Cohesión Mpa	Ángulo de Fricción	Factor de Seguridad
E - 01	Suspendido	Seco	2200 kg/m ³	0.008	30°	0.789
E - 02	Inactivo	Seco	2150 kg/m ³	0.008	31°	0.797
E - 03	Inactivo	Seco	2000 kg/m ³	0.007	33°	0.766
E - 04	Suspendido	Seco	2100 kg/m ³	0.007	31°	0.722
E - 05	Suspendido	Húmedo	2200 kg/m ³	0.006	30°	0.613
E - 06	Suspendido	Seco	2150 kg/m ³	0.007	34°	0.724
E - 07	Suspendido	Seco	2200 kg/m ³	0.008	28°	0.869
E - 08	Inactivo	Seco	2150 kg/m ³	0.007	30°	0.876
E - 09	Inactivo	Seco	2300 kg/m ³	0.007	28°	0.819
E - 10	Suspendido	Seco	2250 kg/m ³	0.007	27°	0.658

Ilustración N° 15: Factor de seguridad de cada estación.

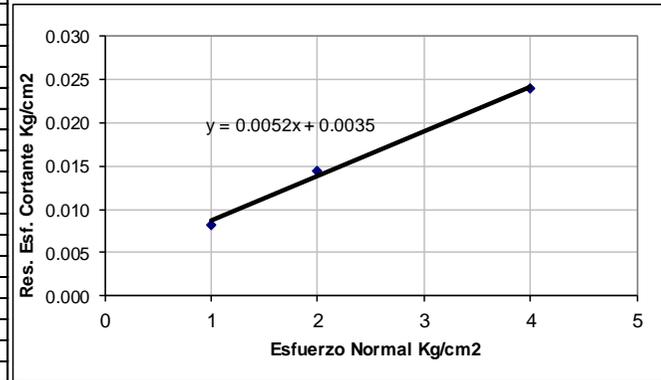
Ensayo de Corte Directo para la Estación N° 02

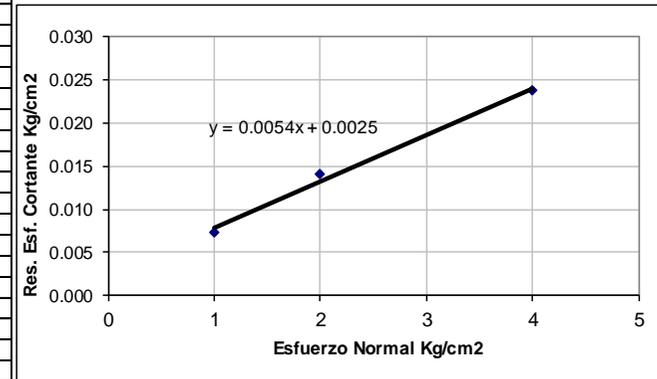
Ensayo de Corte Directo para la Estación N° 03

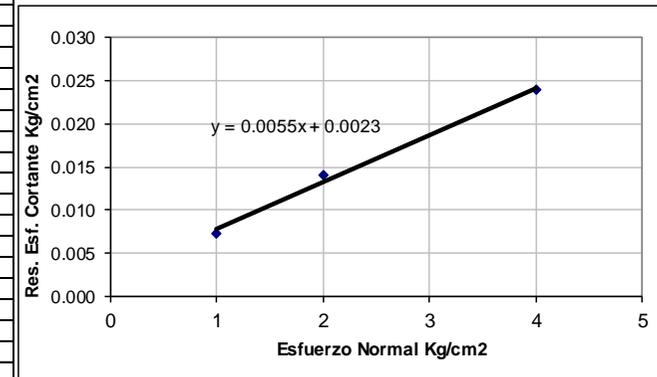
Ensayo de Corte Directo para la Estación N° 04

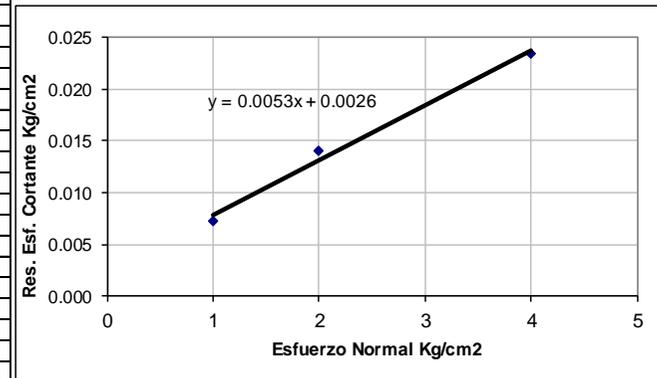
Ensayo de Corte Directo para la Estación N° 05

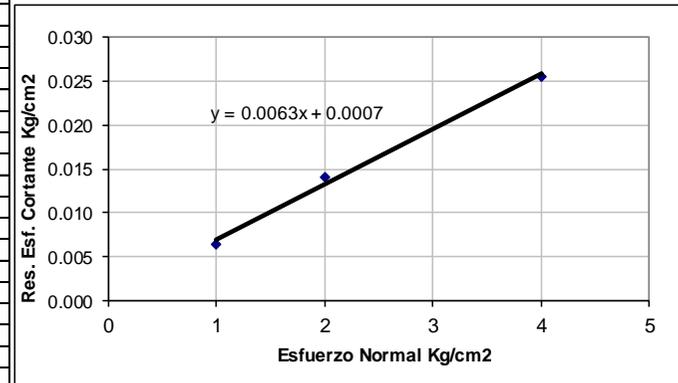
Ensayo de Corte Directo para la Estación N° 06

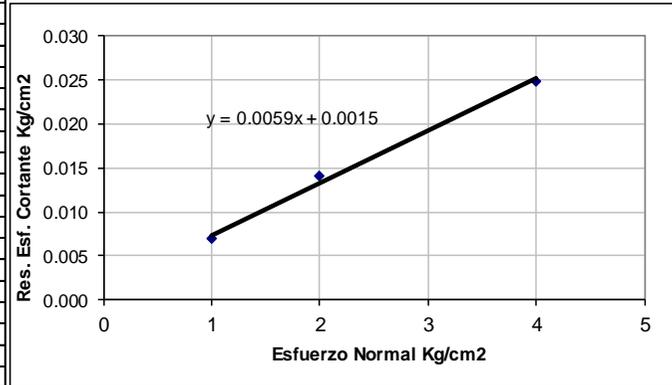
Ensayo de Corte Directo para la Estación N° 07

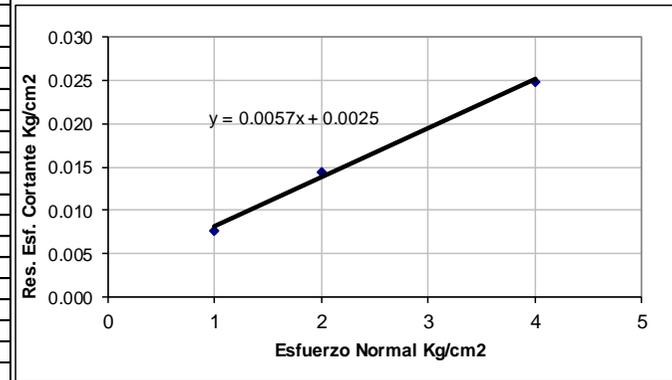
Ensayo de Corte Directo para la Estación N° 08

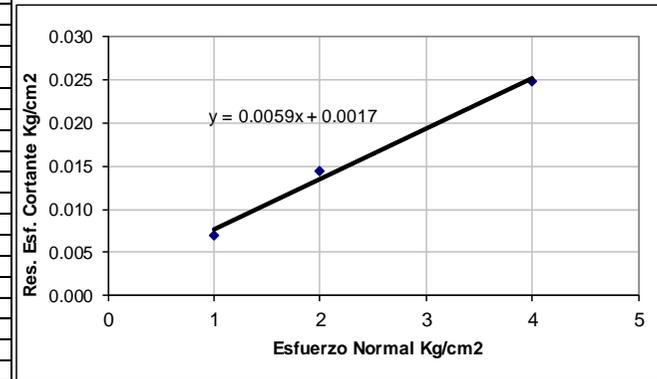
Ensayo de Corte Directo para la Estación N° 09

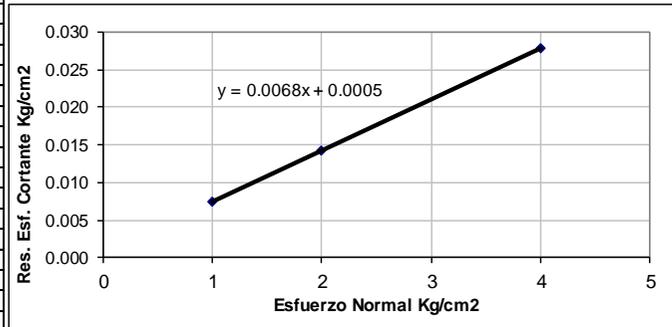
Ensayo de Corte Directo para la Estación N° 10
