UNIVERSIDAD NACIONAL DE CAJAMARCA

**EVALUACIÓN DEL TRATAMIENTO SUPERFICIAL BICAPA A NIVEL DE
EJECUCIÓN, DE LA OBRA MEJORAMIENTO DE LA RUTA AM-100, BAGUA-
LA PECA; DEL CIRCUITO VIAL II - AMAZONAS**

TESIS PARA OPTAR EL TÍTULO PROFESIONAL DE INGENIERO CIVIL:

Jaén-Cajamarca, Perú

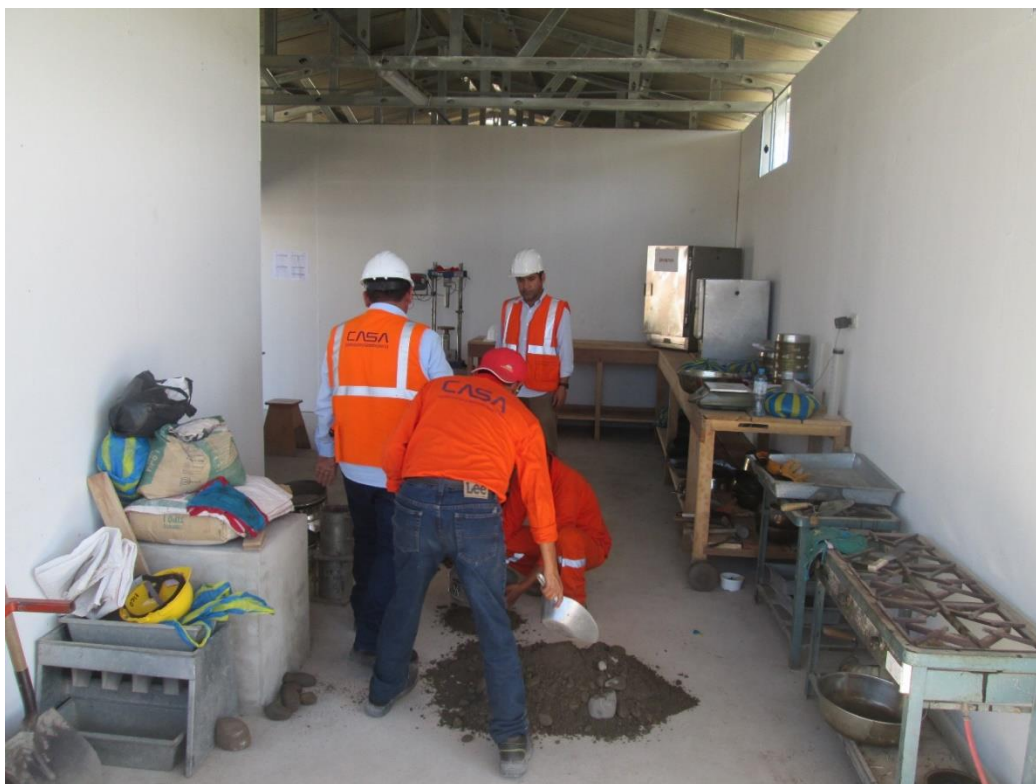
Figura 5. Material extraído para realizar las pruebas de granulometría. Personal Técnico de Laboratorio de Suelos de CASA, al fondo de la foto Carlos Alberto Rivera Cruz (Tesista).

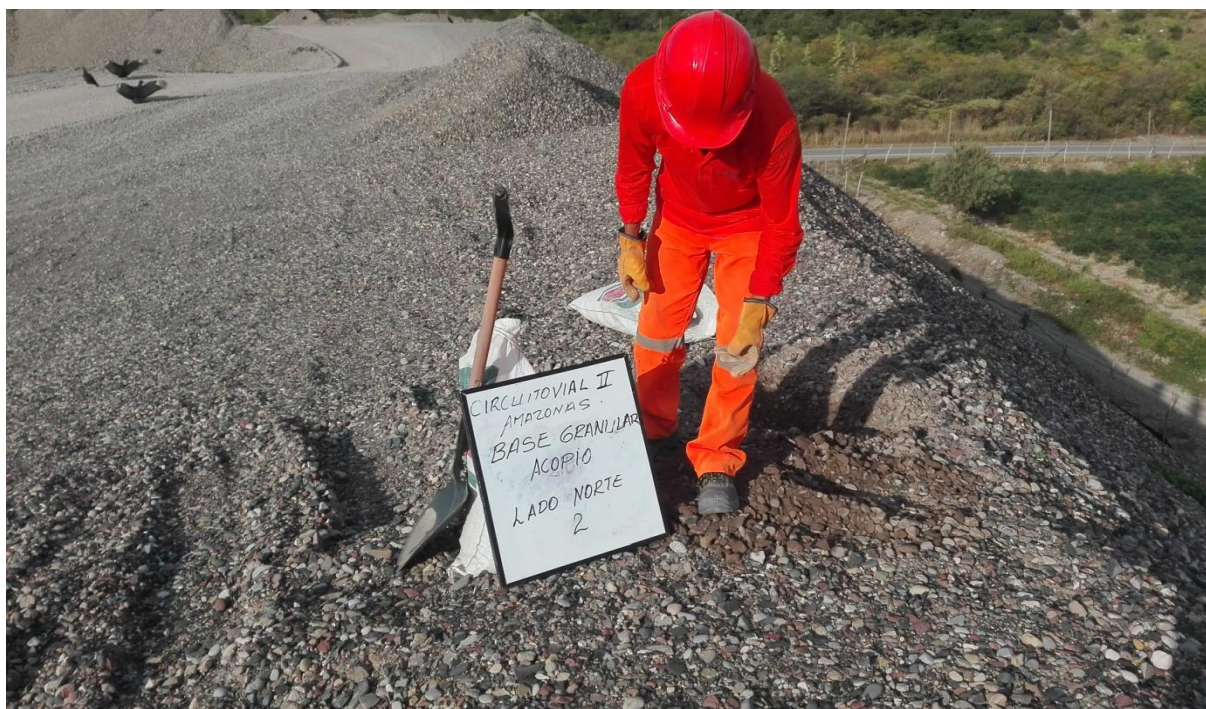
Se obtuvieron resultados satisfactorios, cumpliendo con las Especificaciones Técnicas del Proyecto y los cuales se encuentran en los ANEXOS.

Figura 6. Vista donde se observa el muestreo del material de Base granular en Acopio

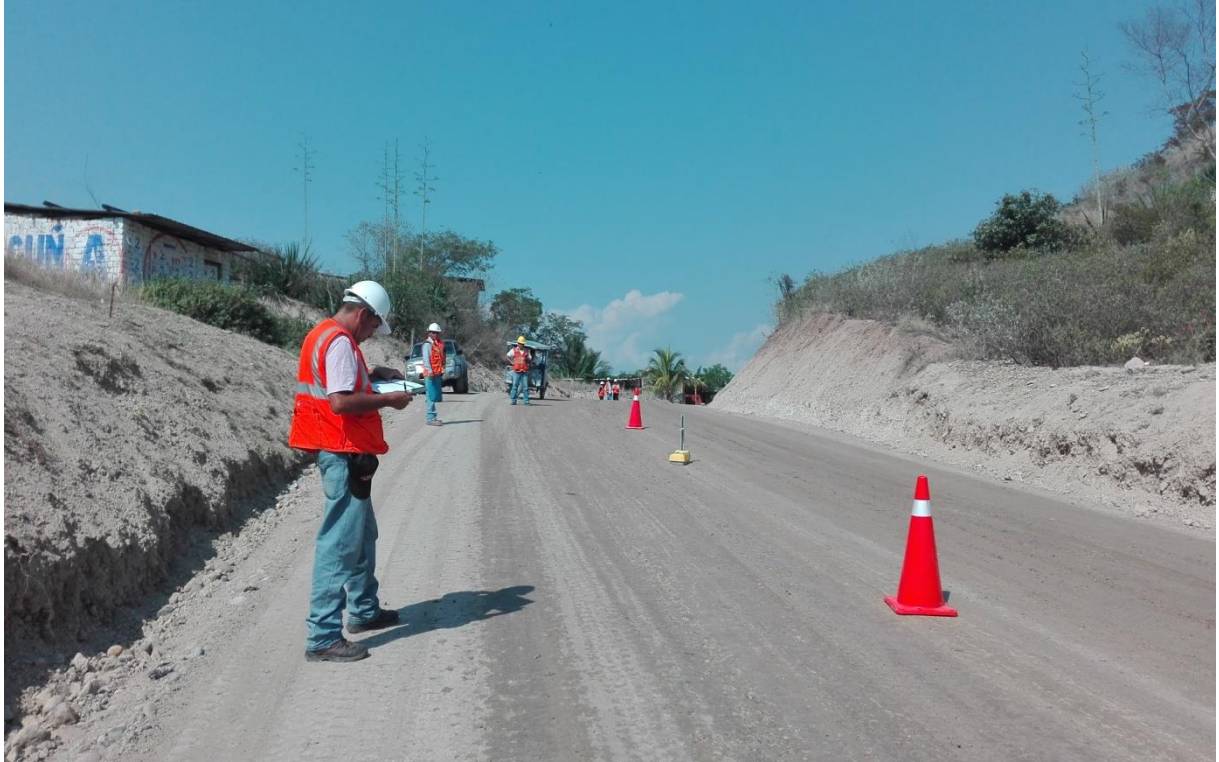
El control de densidades de campo se realizó a través del ensayo de densidad in situ mediante el Densímetro Nuclear, relacionándolo con la máxima densidad seca obtenida del ensayo Densidad- Humedad (Proctor Modificado) en laboratorio.

Figura 7. Vista donde se observa la prueba de compactación a nivel de base granular, método densímetro nuclear

La compactación de la Base Granular debe ser mayor o igual a 100% respecto de la máxima densidad seca del laboratorio.

En los controles ejecutados se obtiene un promedio de 102.5%, el cual cumple con lo exigido, tal como se muestra en la tabla adjunta:

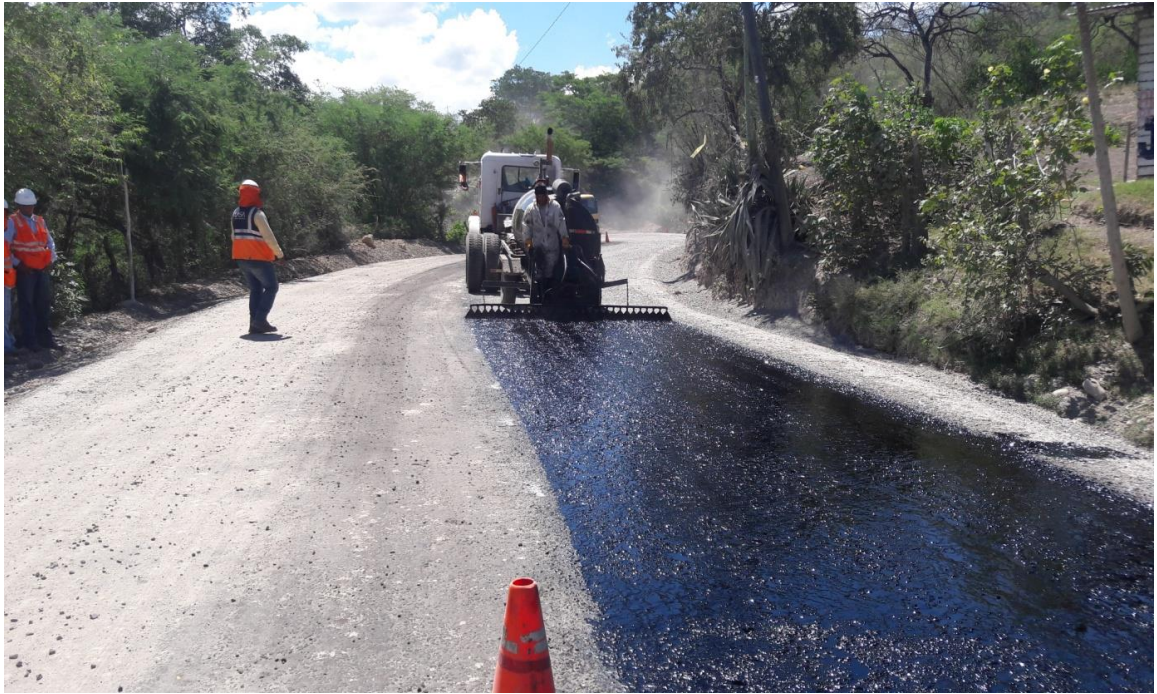
a) El carrotanque imprimador de materiales bituminosos cumple con exigencias mínimas que garanticen la aplicación uniforme y constante de cualquier material bituminoso. El vehículo está provisto de un velocímetro calibrado en metros. Su velocidad es de 0.1(m/s),

Figura 8. Vista donde se observa el regado del material bituminoso.

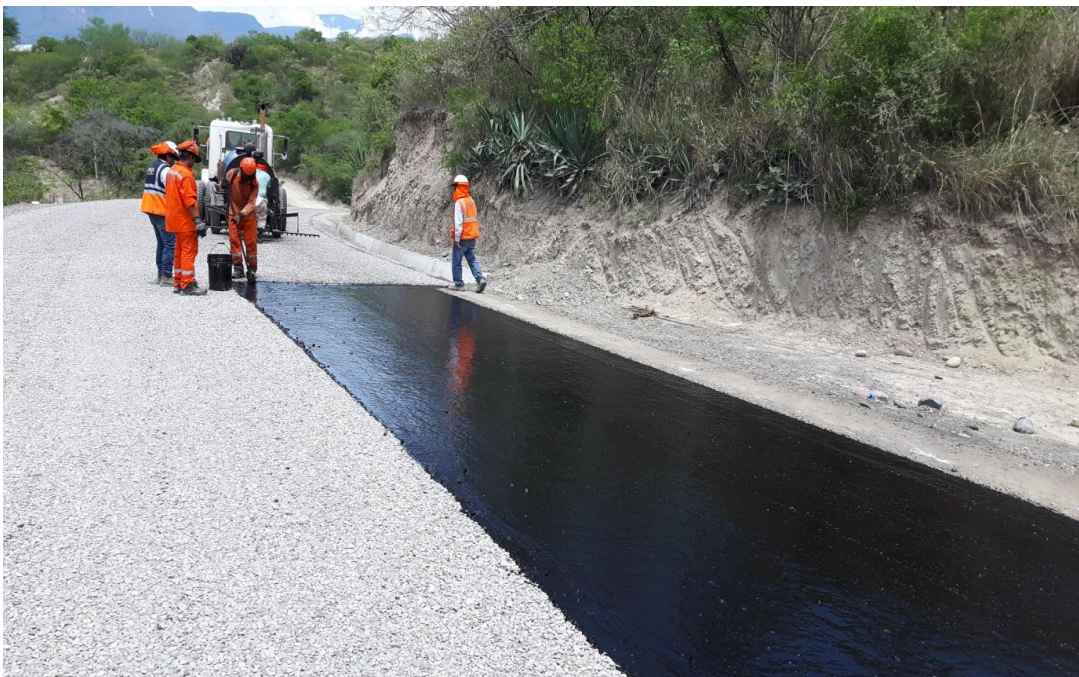
Figura 9. Vista donde se observa el regado del agregado de primera capa Del T.S.B

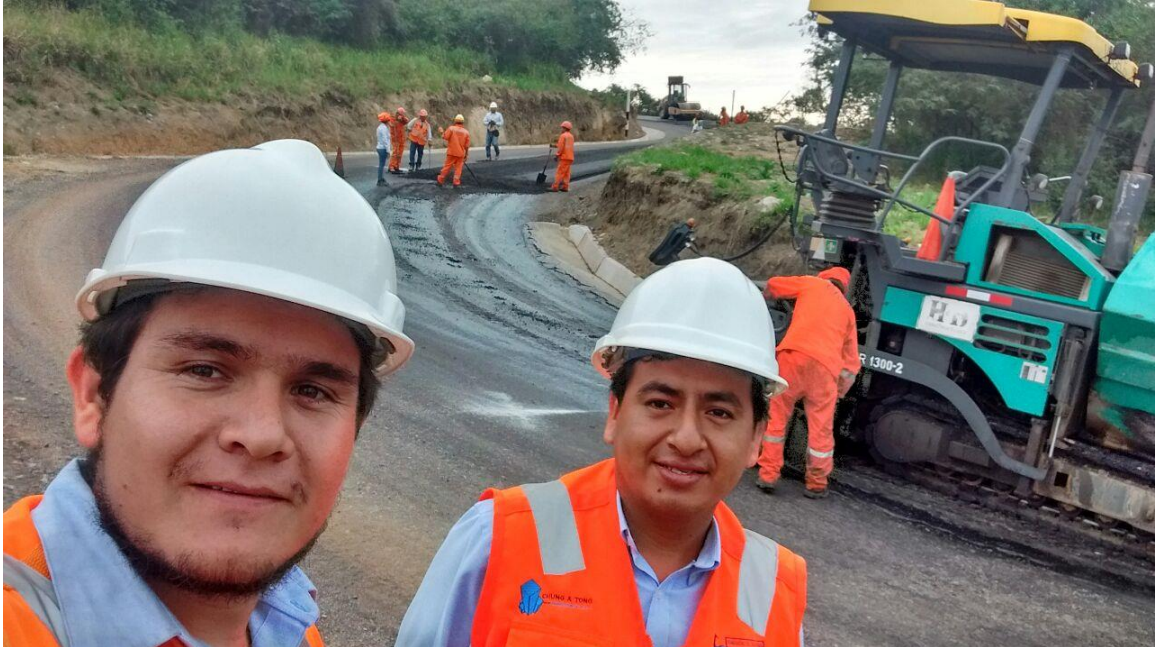
Figura 10. Vista donde se observa el regado del agregado T.S.B y Distribuidora de agregado autopropulsada

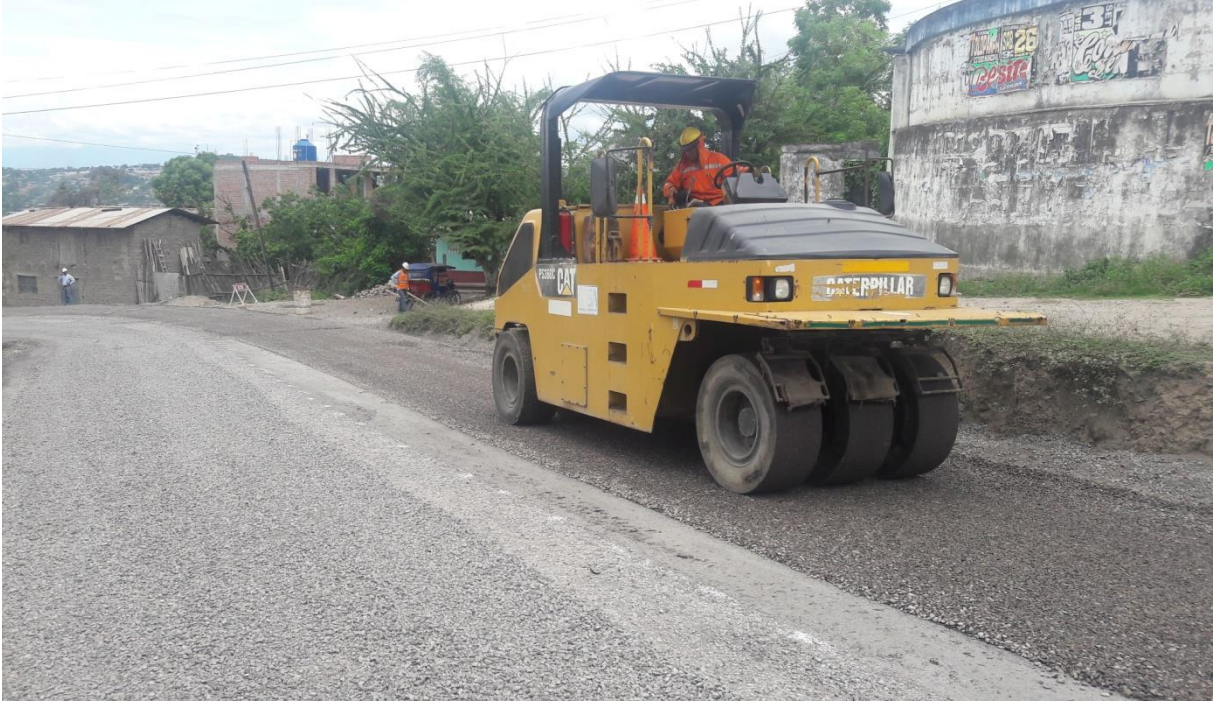
Cumple con lo requerido rodillos neumáticos de un peso superior a cinco toneladas (5t).

El ancho mínimo compactado por el rodillo neumático es de 1.5 m. y la mínima presión de contacto de los neumáticos con el suelo es de 550 kilo pascales.

Figura 11. Vista donde se observa el compactado del agregado TSB con el rodillo neumático.

✚ Cumplen con lo requerido por las Especificaciones y técnicas y por el Supervisor.

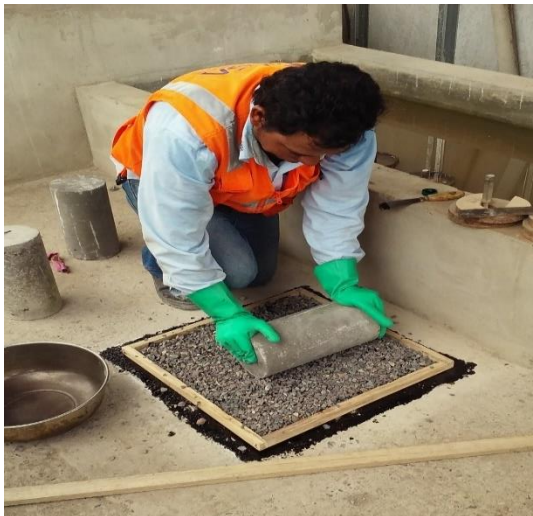
Figura 12. Aplicación del primer riego y 1era capa agregados

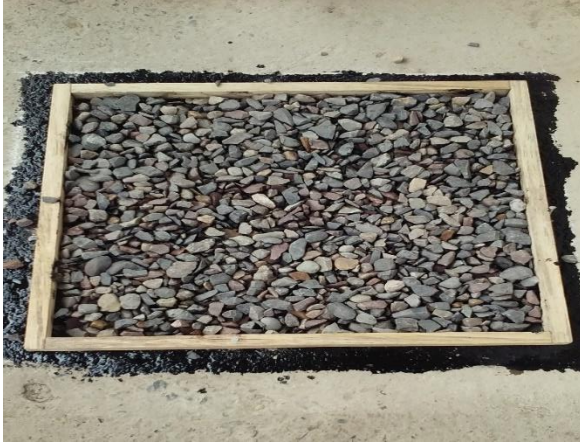
Figura 13. Fijación del agregado mediante apisonado

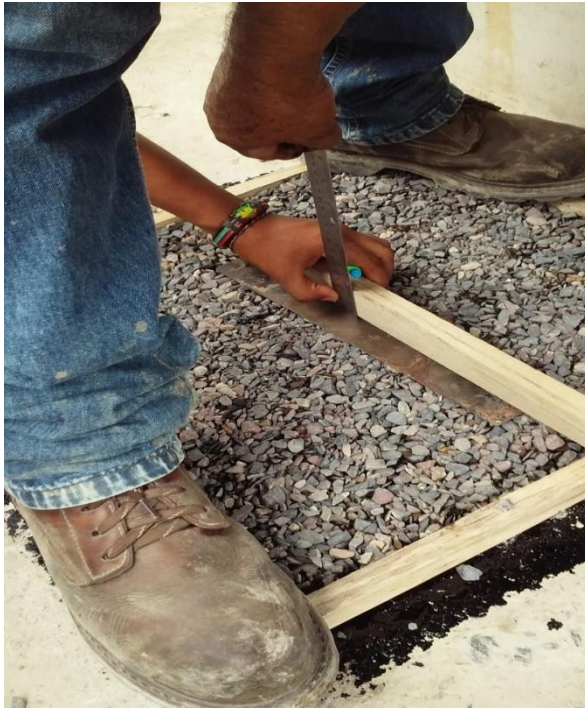
Figura 14. Determinación del espesor final donde se observa que el TSB fabricado en laboratorio con la gradación y dosificación establecida no cubre el espesor total del listón de 1" (2.5 cm).

Estableciéndose que aplicando la primera capa y eliminando el material excedente, el espesor medido es de 1.4 cm y aplicando el segundo riego y la segunda capa de agregado se complementa un espesor total de 1,9 cm, como se observa en el siguiente cuadro.

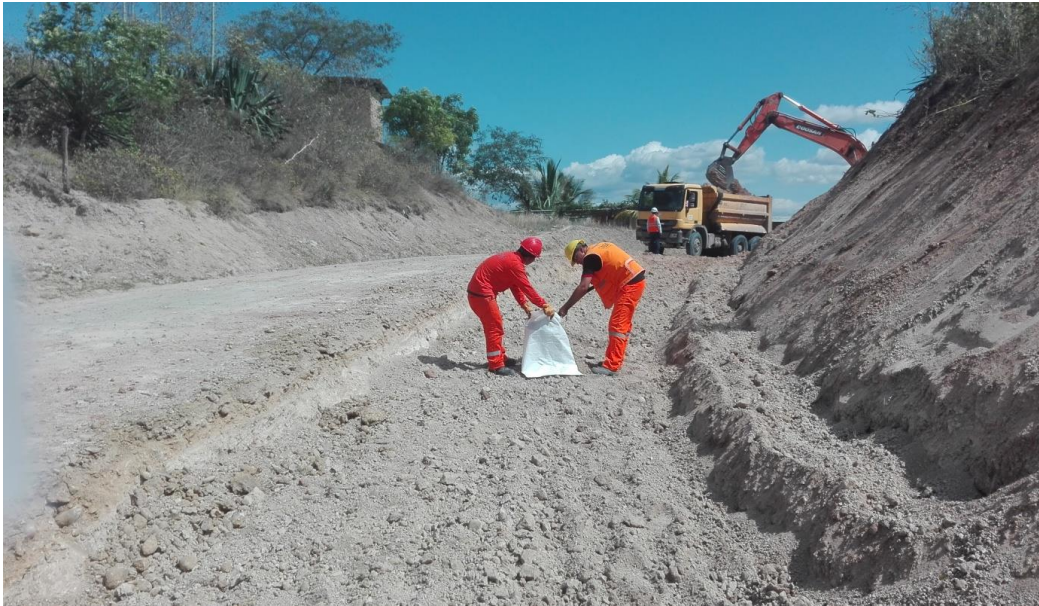
Figura 15. Vista donde se observa el muestreo en pista del material de mejoramiento para ser ensayadas en laboratorio – Julio 2016.

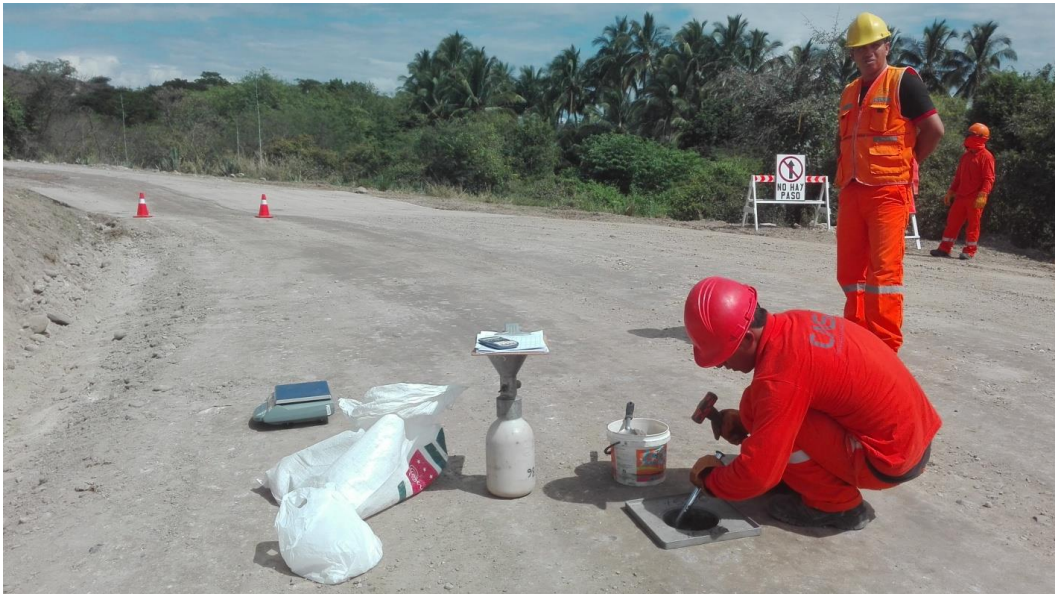
Figura 16. Vista donde se observa la prueba de compactación método del cono y arena – Julio 2016.

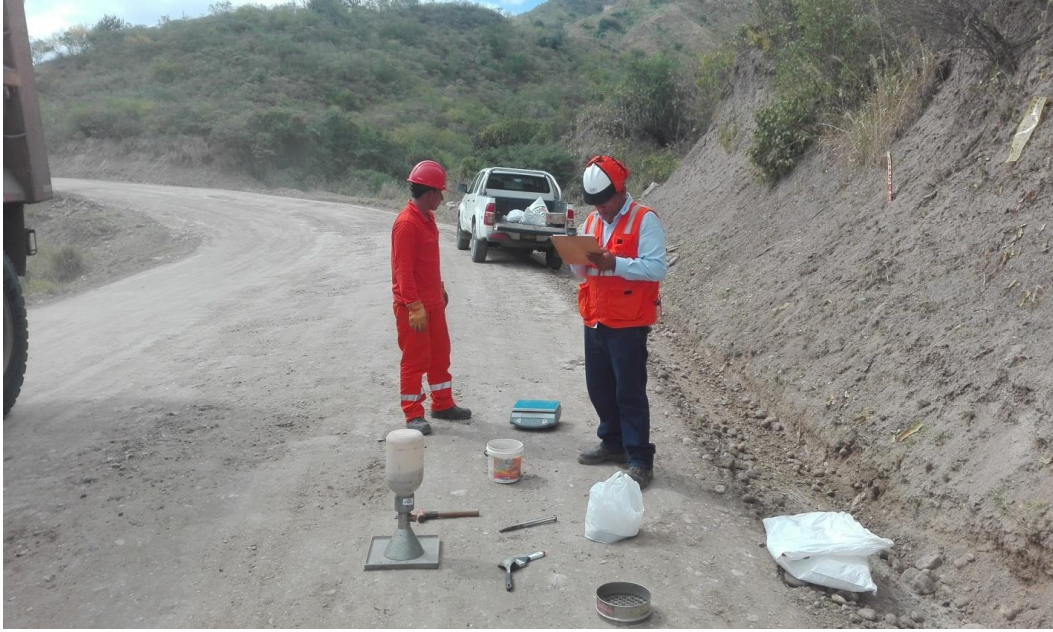
Figura 17. Vista donde se observa la prueba de compactación método del cono y arena- Julio 2016.

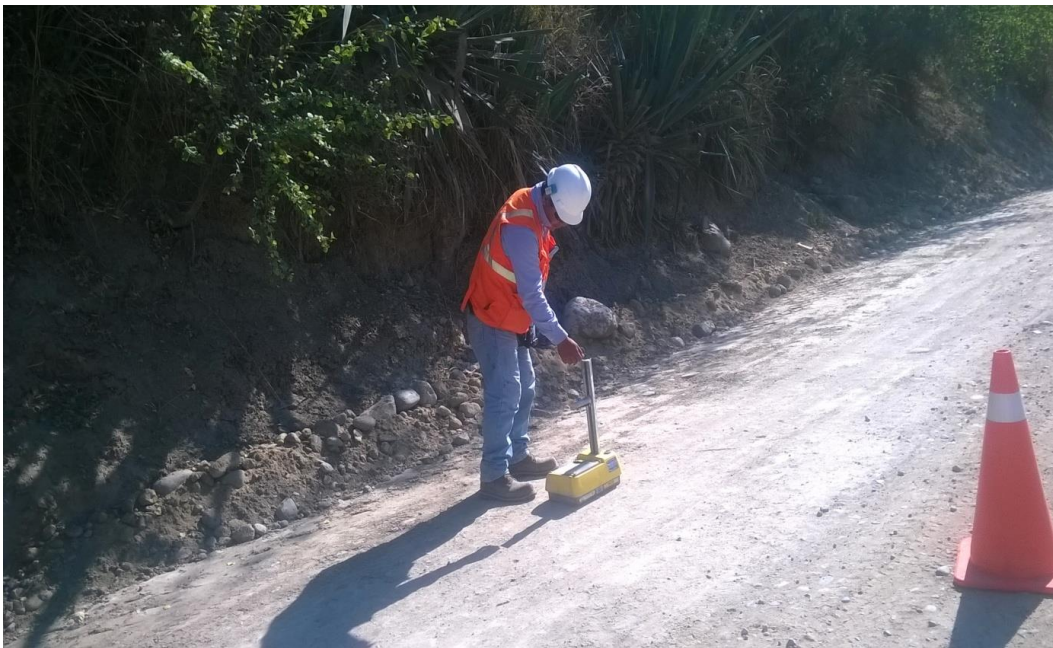
Figura 18. Vista donde se observa compactando el material de mejoramiento – Mes de Agosto

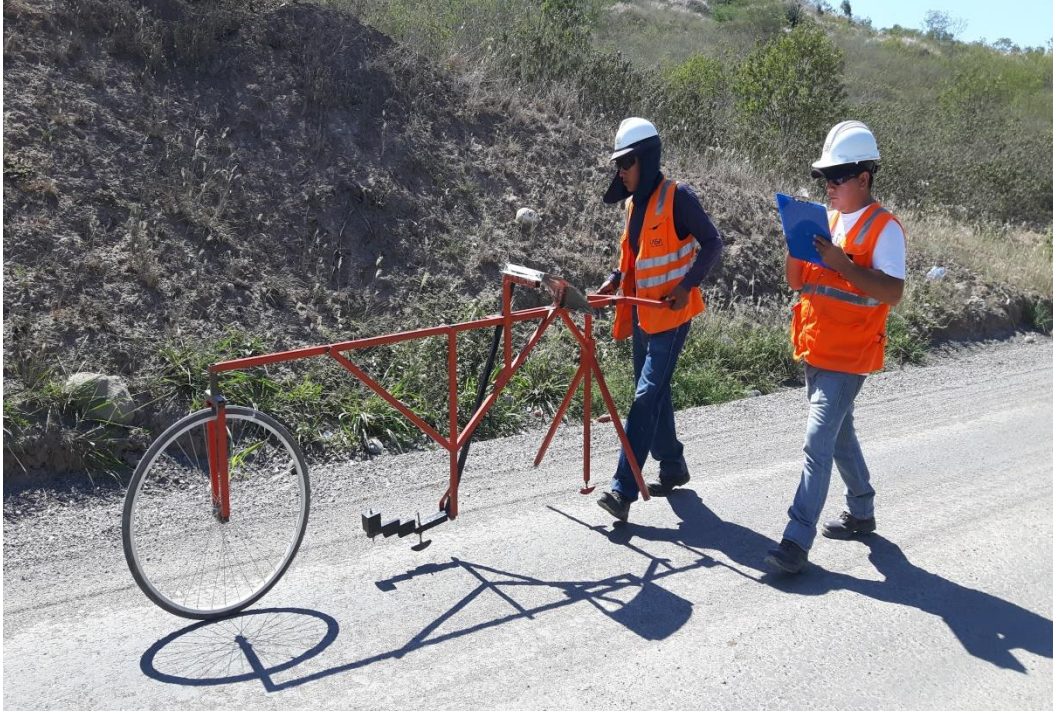
Figura 19. Placa de bronce, para calibración de Rugosímetro MERLIN
